**EVALUACIÓN INTEGRAL DE PRESTADORES  
MUNICIPIO DE BOJAYÁ  
“BOJAYÁ”**

**Superservicios**  
Superintendencia de Servicios  
Públicos Domiciliarios

**SUPERINTENDENCIA DELEGADA DE ACUEDUCTO,  
ALCANTARILLADO Y ASEO  
GRUPO PEQUEÑOS PRESTADORES  
Bogotá, agosto de 2018**

**ANÁLISIS AÑO 2017-2018**

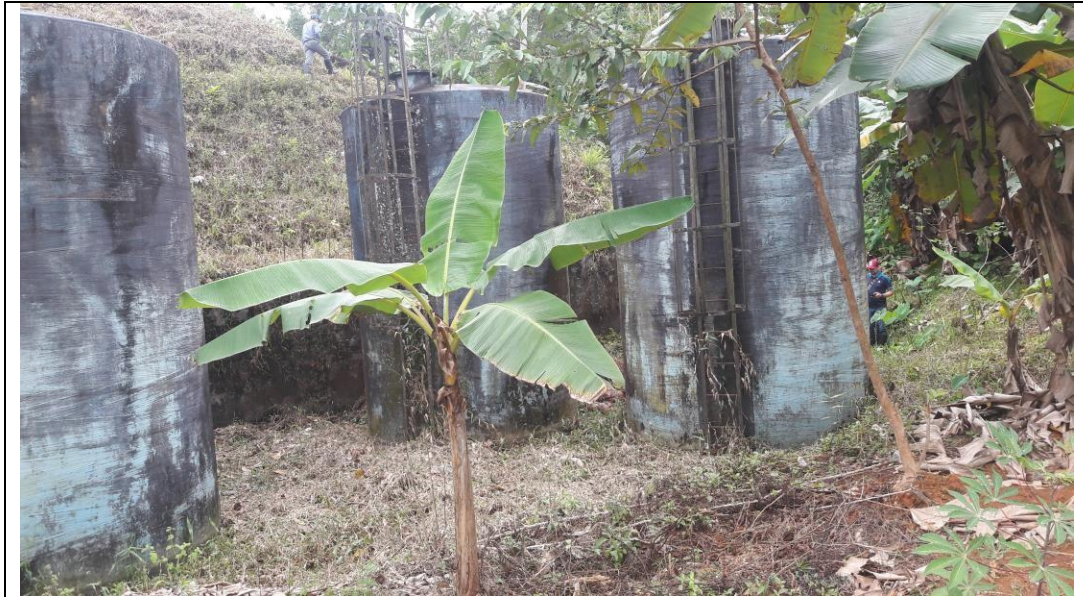
**Fotografía 8** Tanques de Almacenamiento

- **Tanques de Almacenamiento:** Una vez el agua termina su paso por el lecho filtrante, se dirige a cuatro (4) tanques de almacenamiento, hechos en fibra de vidrio de 3 metros de diámetro, 7 metros de altura y con una capacidad de 45 m<sup>3</sup>. Los tanques se encuentran en alto grado de deterioro, se observaron fisuras y fugas. Dos tanques se encuentran fuera de operación.

- Debido a que durante la visita (14, 15 y 16 de marzo de 2018) se observó deterioro de la Planta de Tratamiento de Agua Potable, se hace importantes que la administración municipal solicite apoyo económico para realizar las adecuaciones que requiere el sistema de tratamiento.

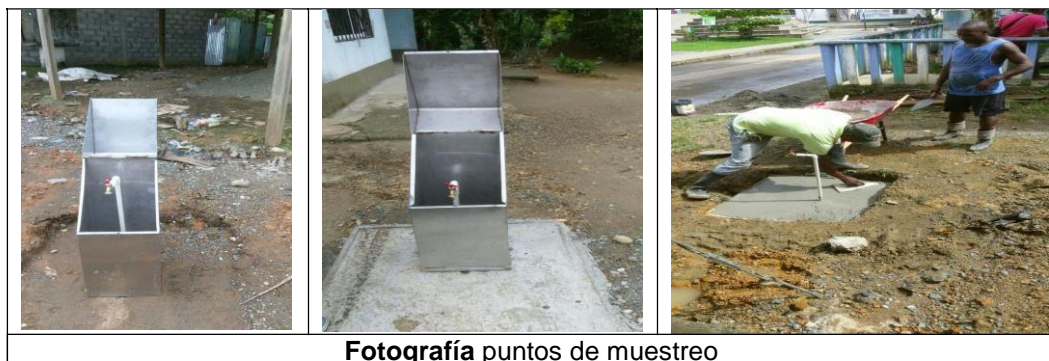
Por otro lado con información remitida por el municipio a esta entidad con fecha del 28 de mayo de 2018, se pudo identificar la construcción de los puntos de muestreo, como se pueden observar a continuación:

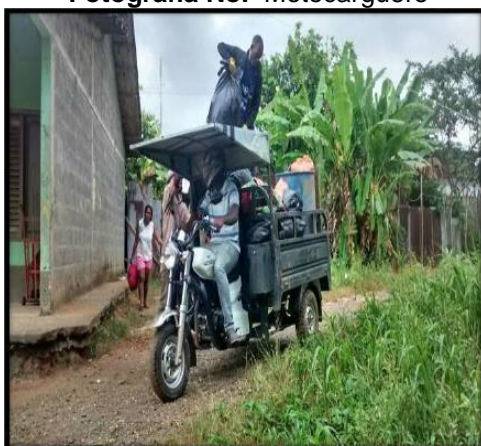
**Fotografía No. Motocarguero**

En el acta de la última visita (14, 15 y 16 de marzo de 2018) realizada por la Superservicios indican que para realizar la actividad de recolección y transporte de los residuos sólidos ordinarios se realiza en un motocarguero como se observa en la ilustración a continuación:

- **Marca:** Sin Dato
- **Propietario:** Sin Dato.
- **Modelo:** Sin Dato
- **Placa:** Sin Dato
- **Capacidad:** Sin Dato
- **Tipo:** Motocarguero
- El vehículo se utiliza para recolección de los residuos.
