EVALUACIÓN INTEGRAL DE PRESTADORES

EMPRESA DE SERVICIOS PUBLICOS DE CUBARRAL

**SUPERINTENDENCIA DELEGADA DE ACUEDUCTO,
ALCANTARILLADO Y ASEO**

ANÁLISIS 2015 – 2017

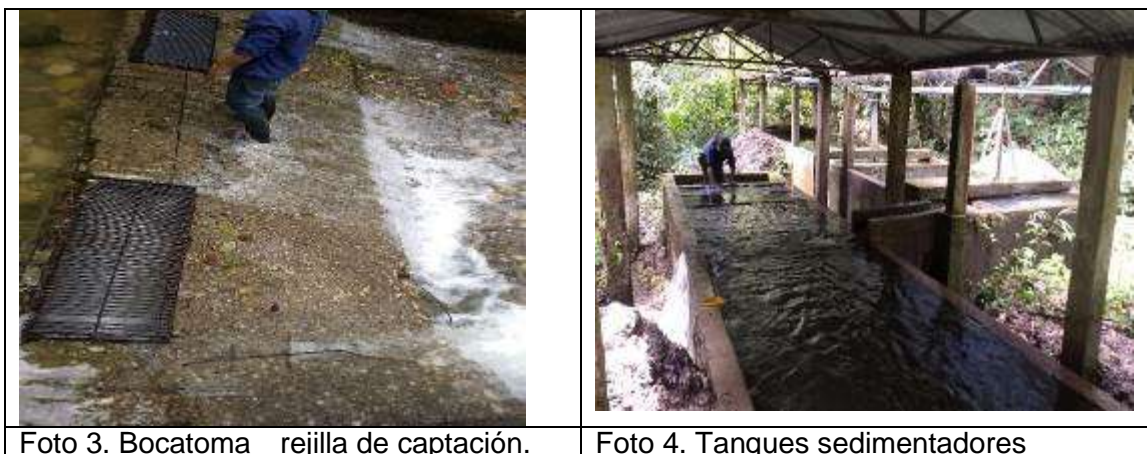
Foto 3. Bocatoma rejilla de captación.

Se encuentra conformado por una bocatoma de fondo con 2 rejillas rectangulares, las cuales presentan un significativo estado de deterioro estructural. Durante la visita se pudo evidenciar hierro de anclaje de las rejillas expuestos y a la vista, sistema de cierre en regular estado con bisagras destruidas o sin ajuste adecuado. Durante la visita se hacen reparaciones para sujetar las rejillas con alambre como una medida temporal para evitar la pérdida de estos elementos.

Es de anotar que durante la visita se inspeccionó el daño tanto de la bocatoma como de las tuberías de aducción, quedando expuestas ante el desprendimiento de los gaviones que la protegían.

deterioro. A nivel operacional durante la visita efectuada, se evidenció rebosamiento de los tanques, generando agitación del recurso hídrico, asociado a la contingencia mencionada anteriormente, la cual puede llegar afectar la dinámica de sedimentación del material particulado presente.

Foto 4. Tanques sedimentadores

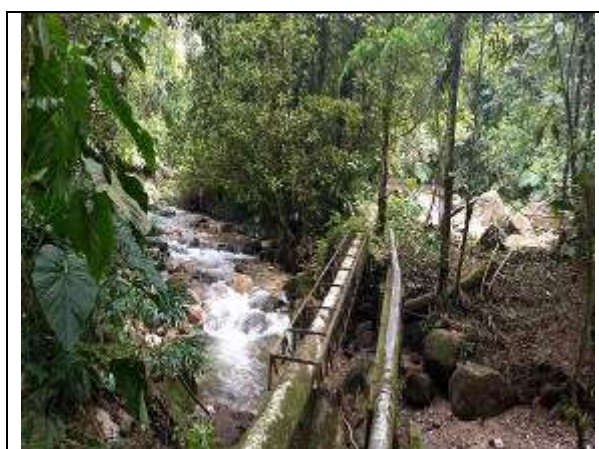
Foto 5. Redes de aducción

Material	Diámetros	Longitud
PVC	6” y 10”.	70 ml

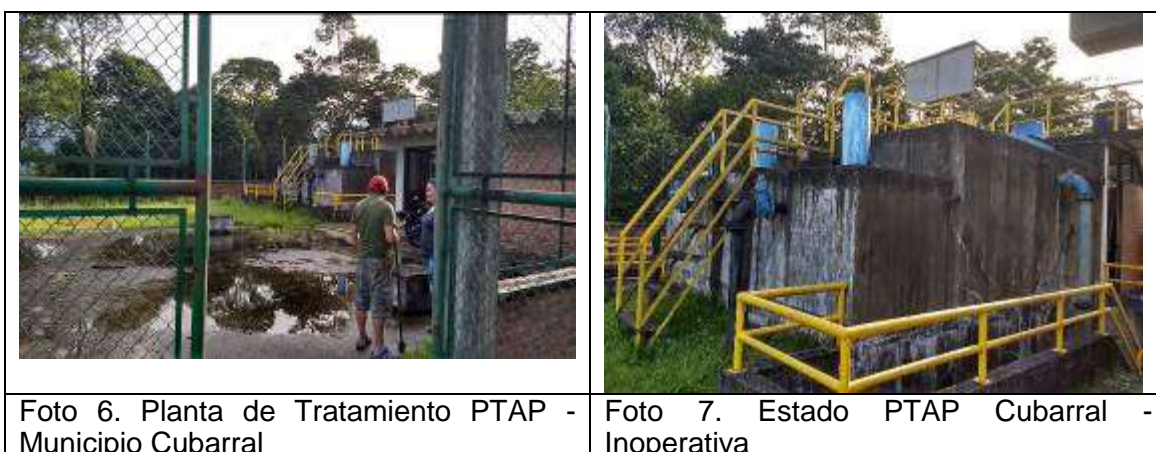
Foto 6. Planta de Tratamiento PTAP - Municipio Cubarral

Planta de Tratamiento de Agua Potable – PTAP: La Empresa de Servicios Públicos de Cubarral, cuenta con una planta de tratamiento de agua potable tipo convencional, los procesos que la conforman son: mezcla rápida, floculación, sedimentación y filtración. Actualmente se encuentra inoperativa y presenta un alto estado de deterioro estructural a nivel general en todos los componentes del proceso, situación que obedece al abandono de esta infraestructura.

Foto 7. Estado PTAP Cubarral - Inoperativa

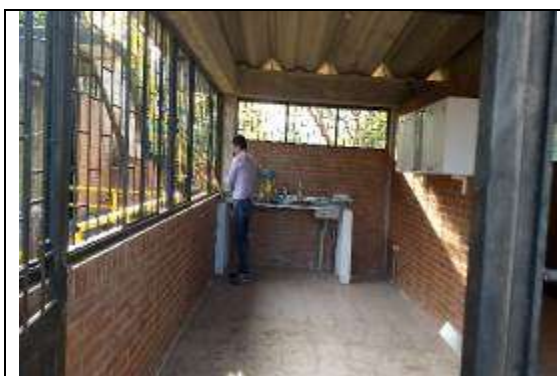
Foto 8. Instalaciones laboratorio

El sistema de suministro de agua para consumo humano operado por la Empresa de Servicios Públicos de Cubarral, cuenta con instalaciones de laboratorio, las cuales se encuentran en precarias condiciones, así mismo no se cuenta con equipos que le permitan realizar pruebas ensayos de tratabilidad como pruebas de jarras y el análisis de las características básicas tales como pH, turbiedad y color, entre otros, del agua cruda y del agua tratada, situación que no se ajusta a lo establecido en el artículo 112 del RAS.

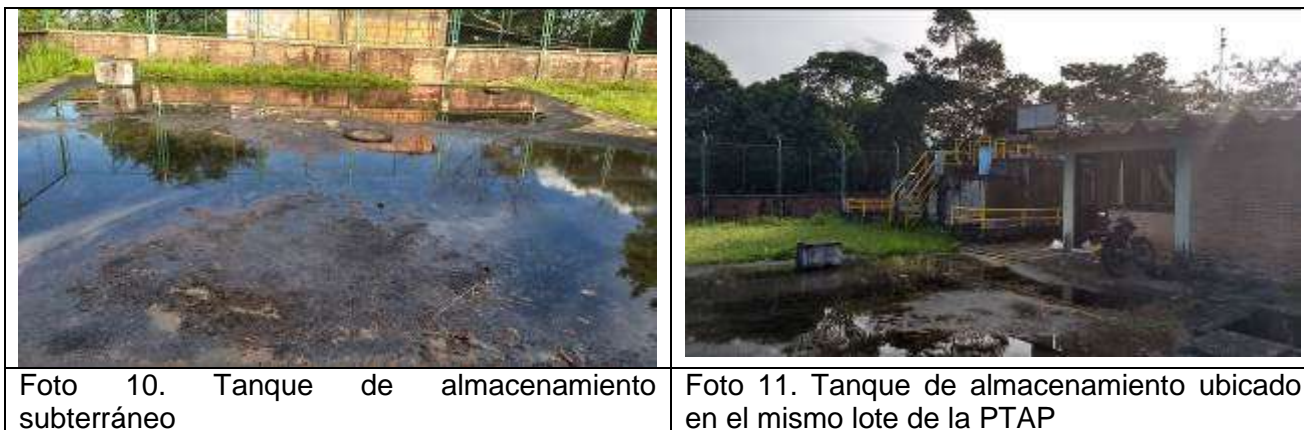
desconoce su capacidad y la causa de la salida de operación acorde con información suministrada en la visita de inspección.

Del primer tanque, no se lleva registros de limpieza y mantenimiento, no obstante durante la visita, la Empresa de Servicios Públicos de Cubarral refirió que el mantenimiento se realiza cada tres meses.

Foto 10. Tanque de almacenamiento subterráneo

Foto 11. Tanque de almacenamiento ubicado en el mismo lote de la PTAP

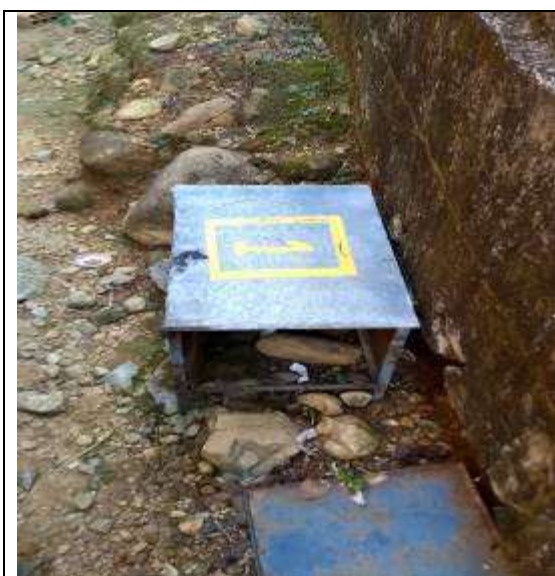
Foto 12. Punto de muestreo 1

Adicionalmente, en visita de inspección fue evidenciado el deficiente estado estructural y operacional de las cajas de cerramiento de los grifos, situación que no garantiza la toma adecuada de la muestra.

Código del punto de muestreo visitado	Ubicación	Estado	Observaciones
1	Vereda Vergel.	Deteriorado Inoperativo	A la salida del tanque de almacenamiento. No cuenta con tapa, ni grifo
4	Complejo polideportivo Alexander Cardona	Operativo	Sin observaciones
6	Portales de Santa Isabel	Operativo	No se pudo inspeccionar dado que no fue posible abrir candado
7	Urbanización Villa Helena	Operativo	No tiene candado
8	Barrio el porvenir	Operativo	Ubicado en un barrio no legalizado. No fue posible verificar por dificultad para abrir candado.

No obstante lo anterior, es necesario que la Empresa de Servicios Públicos de Cubarral, realice un mantenimiento y corrección a los puntos de muestreo que presentan condiciones de deterioro.

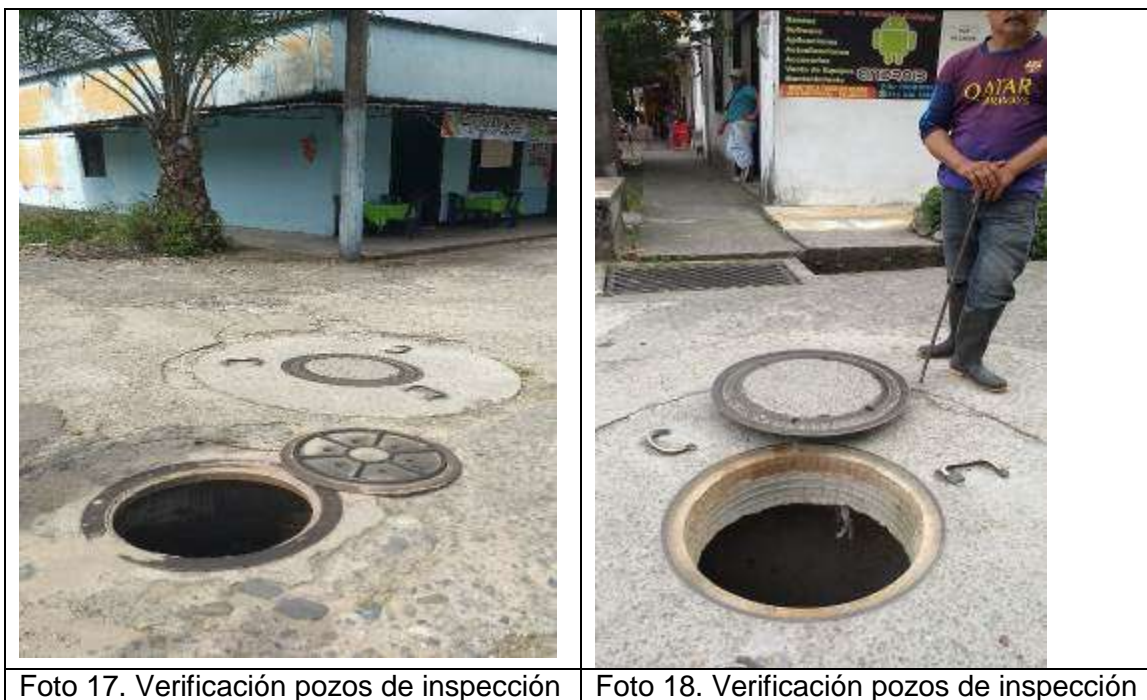
Tipo de pozo	Ubicación	Estado
Pluvial	Frente a Alcaldía	Buen estado
Sanitario	Frente a Banco Agrario	Buen estado
Sanitario	Calle 9 Carrera 10	Buen estado
Sanitario	Calle 9 Carrera 7	Buen estado
Sanitario	Diagonal plaza de mercado	Buen estado
Sanitario	Entrada Barrio Prados del Rey	Buen estado

Si bien, durante la visita de inspección a nivel general se observaron los pozos de inspección en buen estado, se recomendó al prestador la implementación de un sistema de control de plagas, toda vez que la parte media y baja del municipio se observó fuerte presencia de insectos rastreros, lo que puede afectar a las viviendas aledañas.

Foto 17. Verificación pozos de inspección

Foto 18. Verificación pozos de inspección

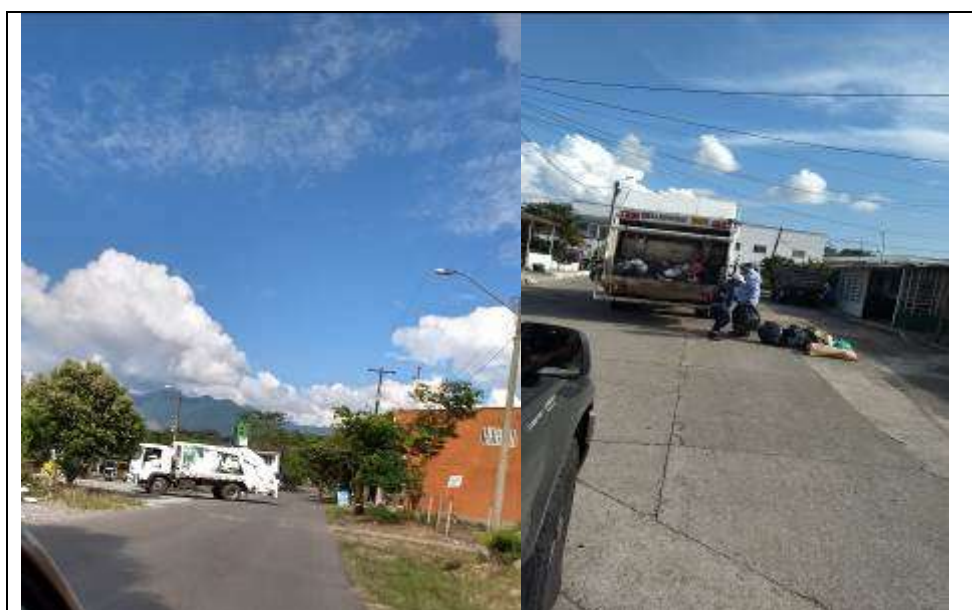
- Minimizar ruido y esparcimiento de residuos en la vía pública: En la visita adelantada por la Superservicios, se evidenció el cumplimiento de este requisito por parte de los operarios de recolección.
- Equipos y mecanismos suficientes que garanticen la suplencia en los casos de averías y el mantenimiento de los mismos: Se cuenta con un vehículo compactador de propiedad del municipio.
- Operación de compactación: Se realiza compactación mediante vehículo compactador.
- Capacitar al personal encargado del manejo de residuos, dotarlo de equipos de protección personal, identificación: Se evidencia en la visita, equipo de protección utilizado por los operarios para la recolección y carro compactador.
- Los lixiviados almacenados en el vehículo: El vehículo cuenta con sistema para manejo de lixiviados

Foto 19. Verificación actividad de recolección

Foto 20. Verificación actividad de recolección

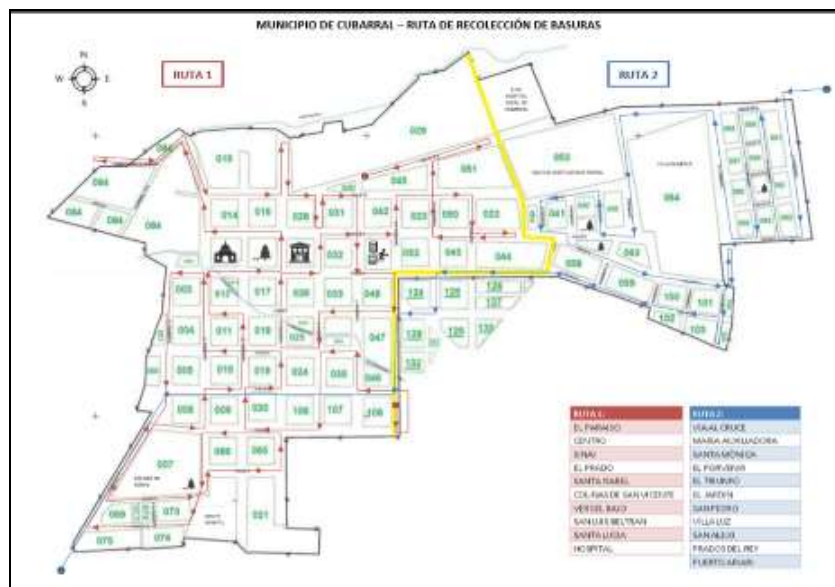
Imagen 9. Plano rutas de recolección residuos sólidos

Durante la visita de inspección, se pudo evidenciar la operación de la macroruta No. 2 el día martes 12 de septiembre de 2017, operando dentro de la frecuencia establecida.

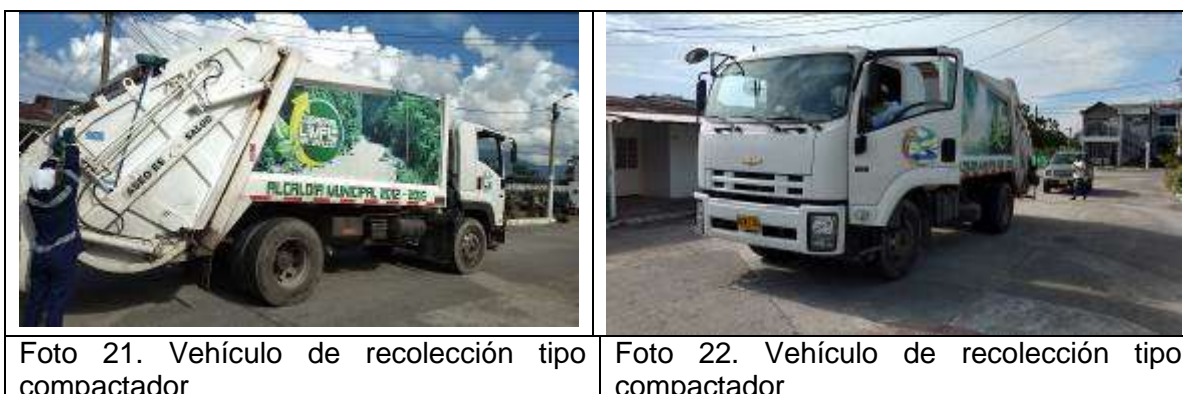
No se cuenta con información acerca de: lavado y mantenimiento general de los vehículos, características de la base de operaciones, como tampoco se cuenta con información de vehículos recolectores en caso de contingencia por fallas o emergencia del vehículo recolector.

Foto 21. Vehículo de recolección tipo compactador

Foto 22. Vehículo de recolección tipo compactador
