**EVALUACIÓN INTEGRAL DE PRESTADORES
EMPRESA DE AGUA POTABLE Y SANEAMIENTO
BASICO DEL MUNICIPIO DE ORITO E.S.P.**

**SUPERINTENDENCIA DELEGADA PARA ACUEDUCTO,
ALCANTARILLADO Y ASEO
DIRECCIÓN TÉCNICA DE GESTIÓN DE ACUEDUCTO Y
ALCANTARILLADO
Bogotá, octubre 2017**

**EMPRESA DE AGUA POTABLE Y SANEAMIENTO BASICO DEL MUNICIPIO DE
ORITO E.S.P.
Análisis 2014 - 2016**

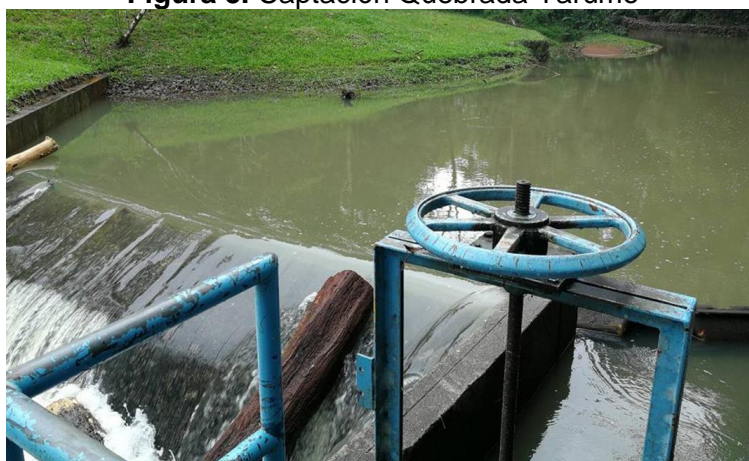
Figura 5. Captación Quebrada Yarumo

En visita a la infraestructura se pudo evidenciar la presencia de residuos (troncos), frente a lo cual el prestador informó que se debían a una creciente que hubo la noche del día 19 de junio, y se observó que al momento de la visita se encontraba realizando mantenimiento.

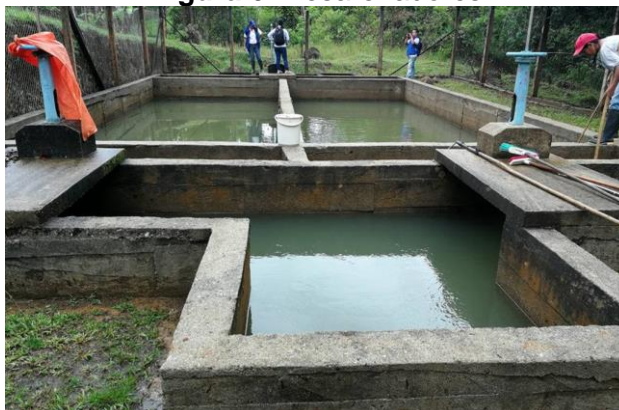
Figura 6. Desarenadores

Una vez captada el agua es conducida por una línea de aducción de material PVC, diámetro de 14 pulgadas y longitud de 80 metros hasta llegar a dos desarenadores, los cuales trabajan en serie y tienen una especie de regleta, cuya función principal es remover las partículas de cierto tamaño que la bocatoma permite pasar.

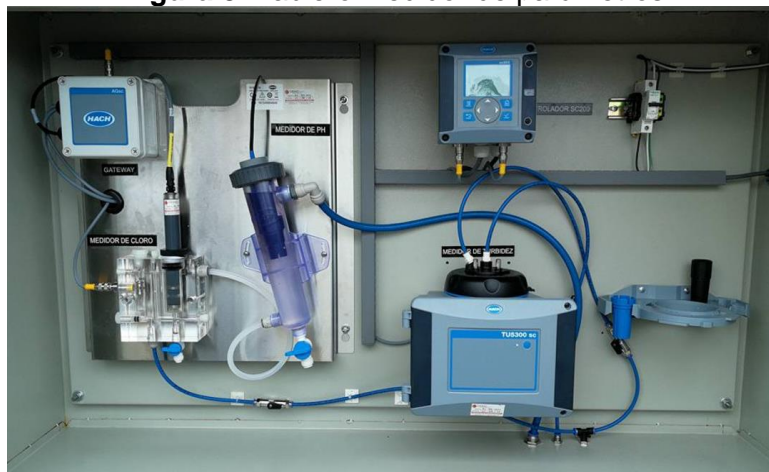
Figura 8. Tablero medidor de parámetros

También se han realizado otro tipo de inversiones (no se suministró por parte del prestador fuente de recursos), como lo es un equipo al final de tratamiento de la planta, donde se realizan las mediciones de cloro, turbiedad, pH, entre otros para conocer las condiciones a las que se dirige el agua a los tanques de almacenamiento, sin embargo, no se encontró en funcionamiento, como se muestra a continuación:

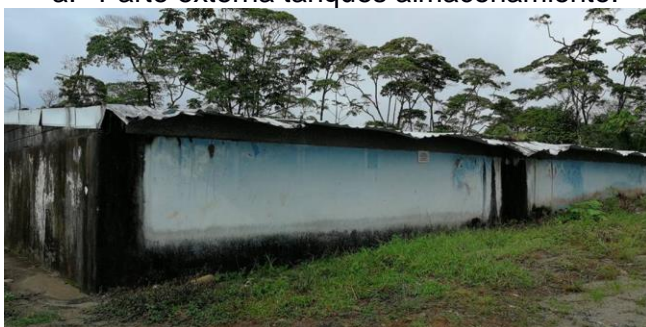
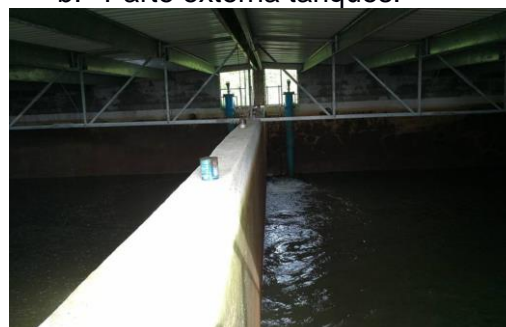
Figura 11. Tanques de Almacenamiento.

a. Parte externa tanques almacenamiento.

b. Parte externa tanques.

Es de precisar que una vez consultado el SUI, el prestador no ha reportado información a SUI desde el año 2009 en el formato registro de tanques de almacenamiento, que se debe reportar anual una vez, de acuerdo con el artículo 2.4.2.18 de la resolución compilatoria SSPD 20101300048765 de 14 de diciembre de 2010, por lo que habría un presunto incumplimiento por parte del prestador.

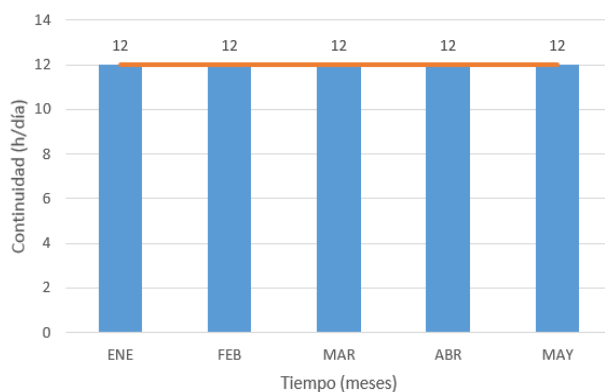
Figura 12. Índice de continuidad mensual - 2014

Figura 13. Índice de continuidad mensual - 2015

Figura 14. Índice de continuidad mensual - 2016

Figura 15. Índice de continuidad mensual - 2017

Conforme lo anterior, se presentó una continuidad de 12 horas por día para todas las vigencias evaluadas.

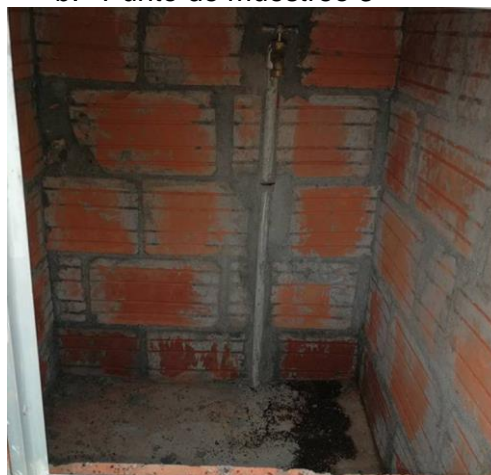
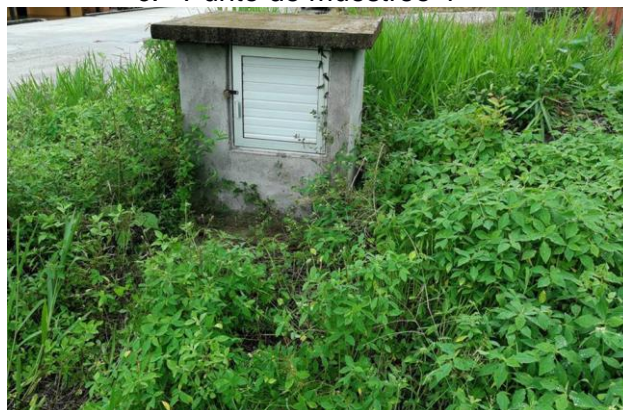
Figura 16. Puntos de concertación en mal estado de higiene.

a. Punto de muestreo 1

b. Punto de muestreo 3

c. Punto de muestreo 4

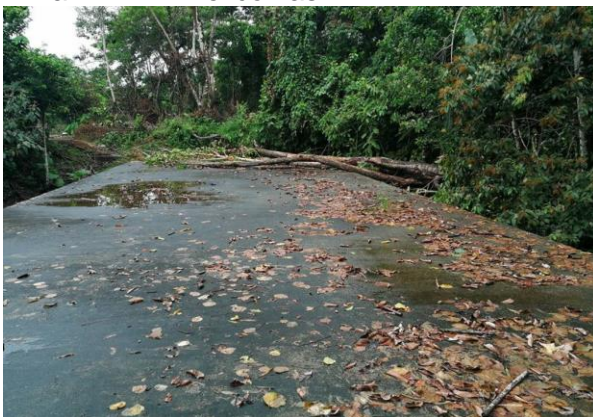
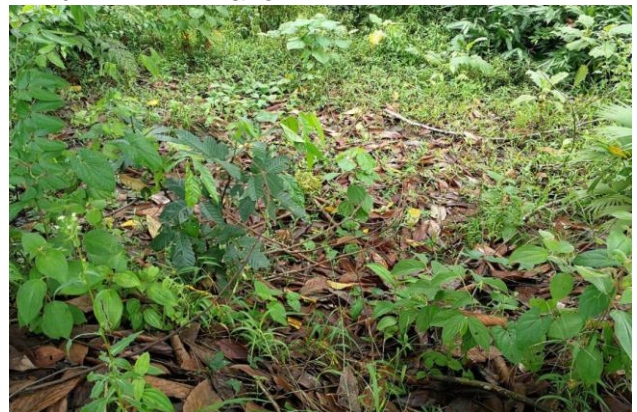
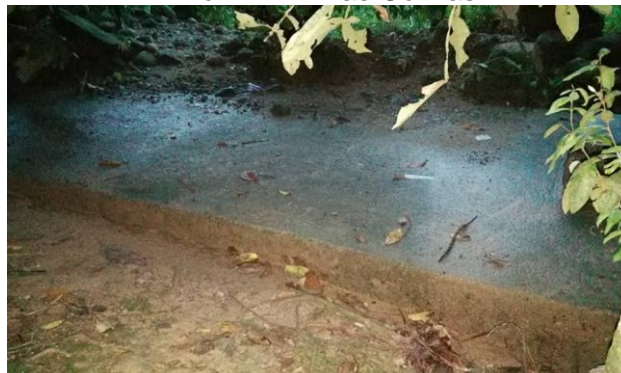
Figura 17. Plantas de tratamiento de agua residual de EMPORITO E.S.P.

a. PTAR Heliconias

b. PTAR Villaflor

c. PTAR las Colinas.
