**EVALUACIÓN INTEGRAL DE PRESTADORES
EMPRESA REGIONAL DE SERVICIOS PUBLICOS
S.A. E.S.P.**

**SUPERINTENDENCIA DELEGADA PARA ACUEDUCTO,
ALCANTARILLADO Y ASEO
DIRECCIÓN TÉCNICA DE GESTION DE ASEO
Bogotá D.C., octubre 2017**

**EMPRESA REGIONAL DE SERVICIOS PUBLICOS S.A. E.S.P.
(AREA DE PRESTACION PIVIJAY – MAGDALENA)**

ANÁLISIS AÑO 2015, 2016 y 2017

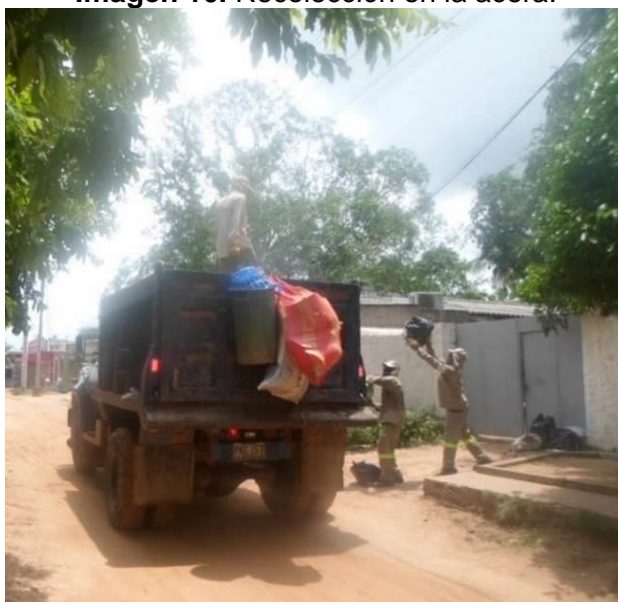
Imagen 10. Recolección en la acera.

Durante la visita de inspección se pudo observar que la recolección se hace a partir de su presentación en la acera.

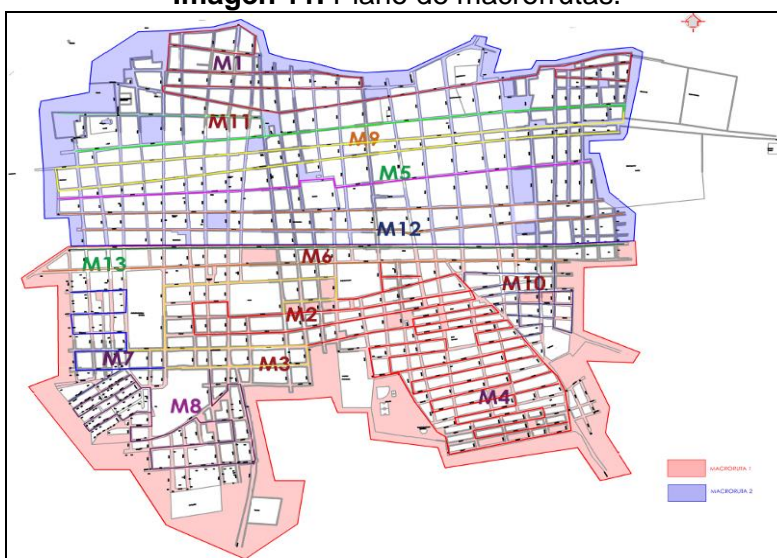
Imagen 11. Plano de macrorrutas.

En los planos suministrados por la empresa es posible apreciar los parques, las canchas del municipio, las instituciones educativas, etc. Se tienen ubicados los puntos de inicio y final de cada microrruta, pero no es claro el flecheo del recorrido que deben realizar. Así las cosas, se denota un presunto incumplimiento del artículo 2.3.2.2.2.3.30 del Decreto 1077 de 2015.

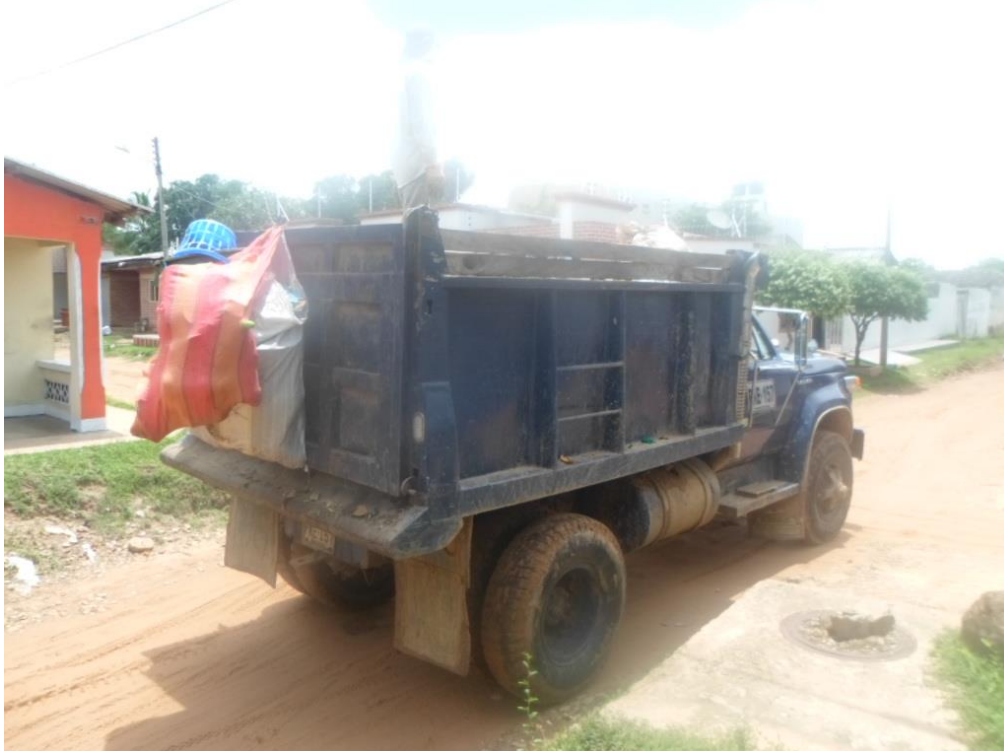
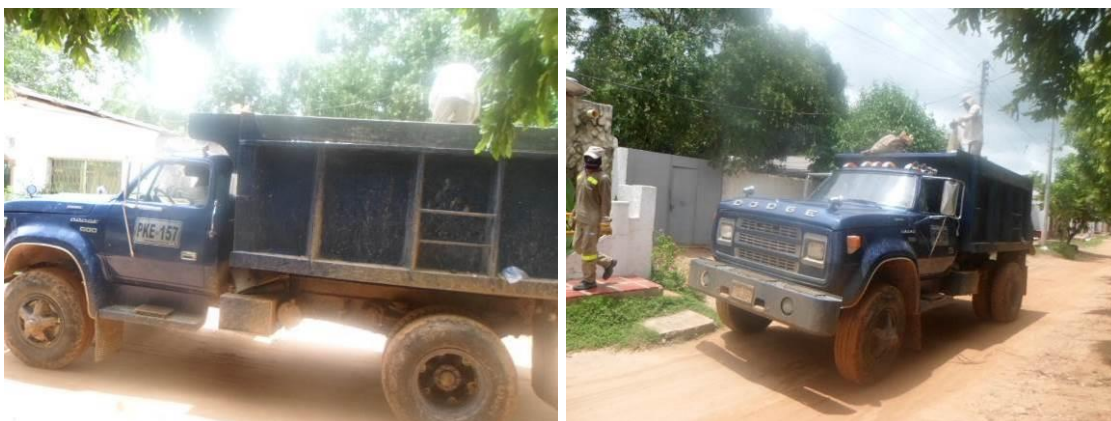
Imagen 13. Vehículo PKE 157.

El vehículo de placas PKE 157 no se encuentra debidamente identificado, además, la salida del tubo de escape del vehículo no está hacia arriba y por encima de su altura máxima, y no cuenta con equipo de carretera y de atención de incendios. Por lo anterior, la empresa presuntamente estaría incumpliendo los numerales 1, 4 y 14 del artículo 2.3.2.2.2.3.36 del decreto 1077 de 2015.

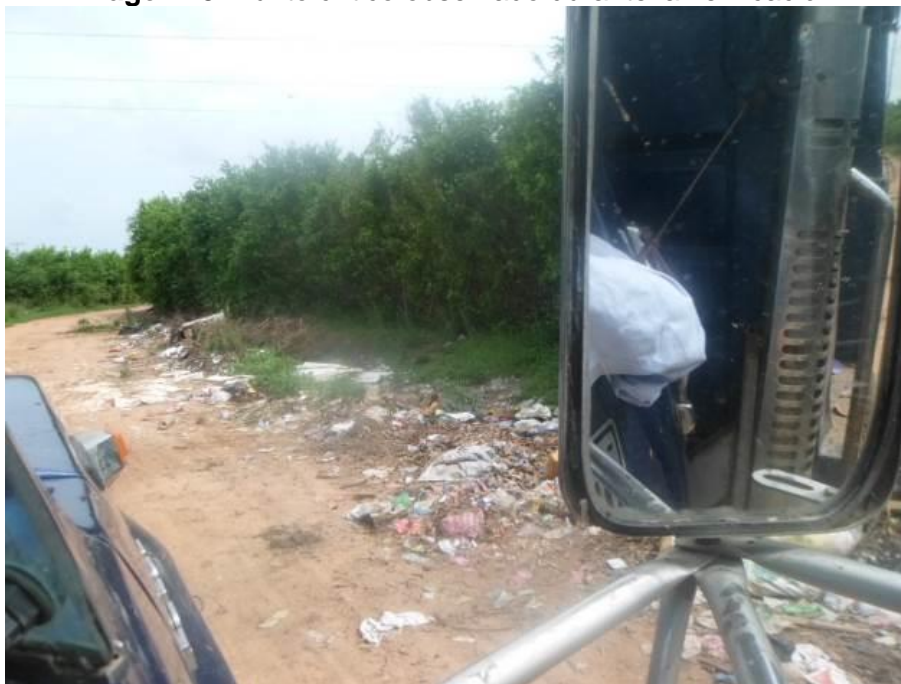
Imagen 15. Punto crítico observado durante la verificación.

Sin embargo, durante el recorrido al municipio, se encontraron puntos críticos en la vía que conduce de Pivijay hacia el botadero. Así mismo, la empresa tiene identificados otros puntos tales como el barrio El Instituto, barrio El Oasis y la Pradera.

Según lo informado, los mismos se han trabajado en conjunto con la alcaldía, se hacen brigadas de limpieza donde la empresa dispone las volquetas y la alcaldía la maquinaria. El prestador ofició a la Alcaldía para la implementación del Comparendo Ambiental, sin embargo, durante la visita no fue suministrado el mismo.

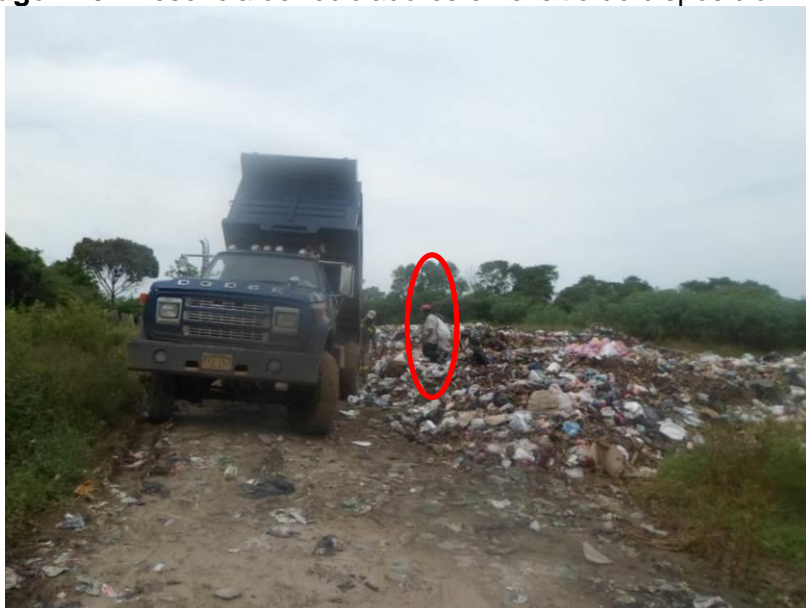
Imagen 16. Presencia de recicladores en el sitio de disposición final.

En las siguientes fotos se evidencia la labor de aprovechamiento:

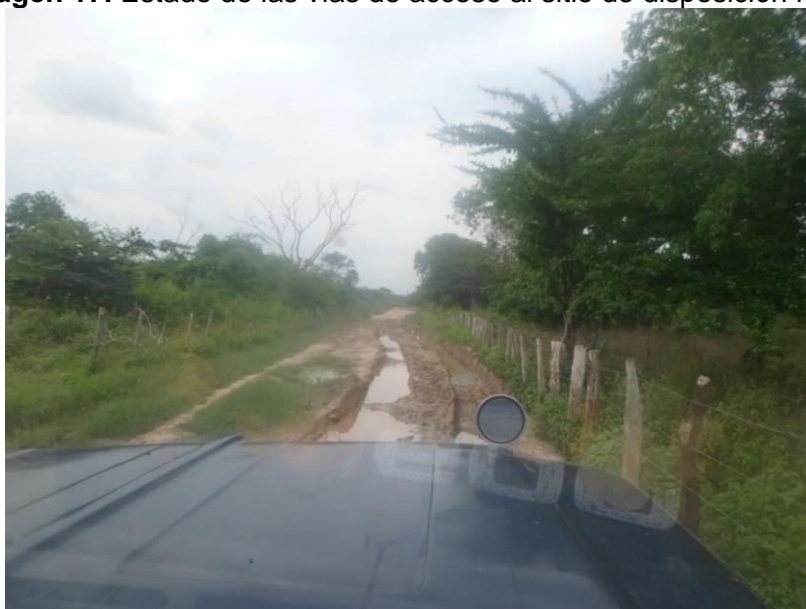
Imagen 17. Estado de las vías de acceso al sitio de disposición final.

La vía se encuentra en muy mal estado y según lo manifestado por el prestador en época invernal se hace casi imposible el acceso hacia el botadero, y el mantenimiento de esta vía es realizado con recursos de la empresa.

La empresa entregó un informe de adecuación de la vía externa de acceso.

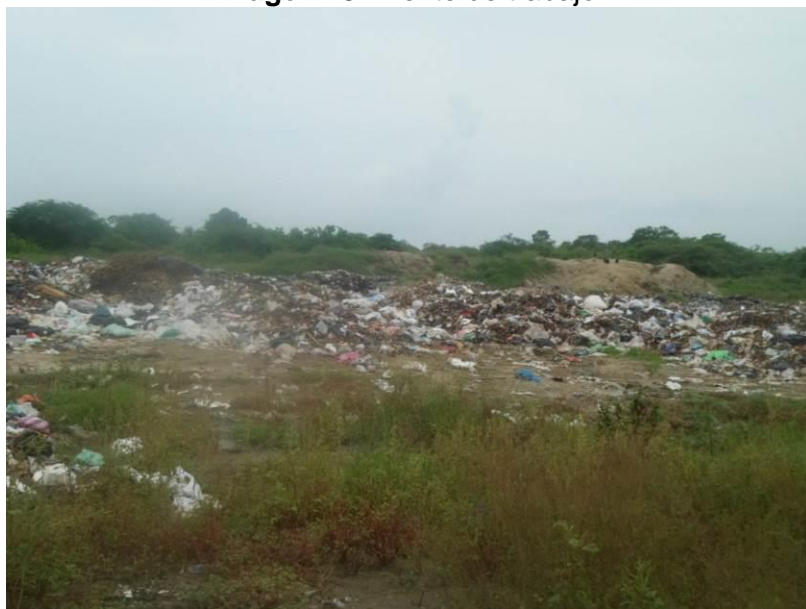
Imagen 18. Frente de trabajo.

Durante la verificación realizada el día 23 de mayo de 2017, se observó la descarga realizada por la volqueta en el frente de trabajo. Sin embargo, de acuerdo con las condiciones de acceso la descarga se realiza hasta donde sea posible la llegada del vehículo.

Al no contar con criterios técnicos operacionales en el sitio de disposición de residuos sólidos, se estaría presentando un presunto incumplimiento con lo dispuesto en el artículo 2.3.2.3.3.1.9. del Decreto 1077 de 2015.

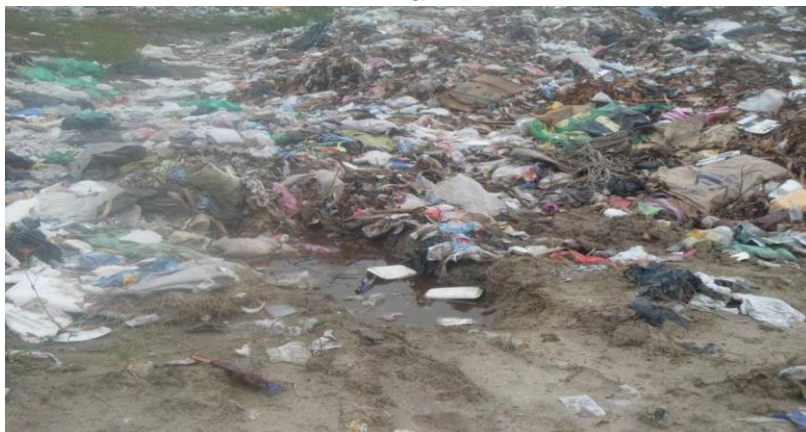
Imagen 19. Residuos ordinarios descubiertos y sin compactar en el sitio de disposición final.

Durante el desarrollo de la visita el prestador informó que en el botadero hasta el mes de diciembre de 2016 se realizó la compactación de los residuos por parte del prestador. Además, se pudo visualizar que no se cuenta con ningún tipo de cobertura en el frente de trabajo.

Lo evidenciado anteriormente, contraviene lo dispuesto en el artículo 2.3.2.3.3.1.9 Criterios operacionales del Decreto 1077 de 2015, en relación al cubrimiento diario.
