**EVALUACIÓN INTEGRAL DE PRESTADORES  
INTERASEO S.A.S ESP**

**SUPERINTENDENCIA DELEGADA PARA ACUEDUCTO,  
ALCANTARILLADO Y ASEO  
DIRECCIÓN TÉCNICA DE GESTION DE ASEO  
Bogotá D.C., octubre de 2017**

**INTERASEO S.A.S ESP  
(AREA DE PRESTACIÓN SANTA MARTA)**

**ANÁLISIS AÑO 2016-2017**

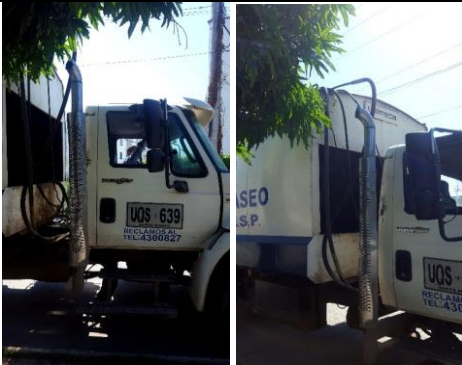
MICRORRUT A	PLACA	FOTOGRAFÍAS
302	UQS639

interrumpido por fallas mecánicas. Sin embargo, algunos vehículos poseían pérdida de líquido lixiviados.

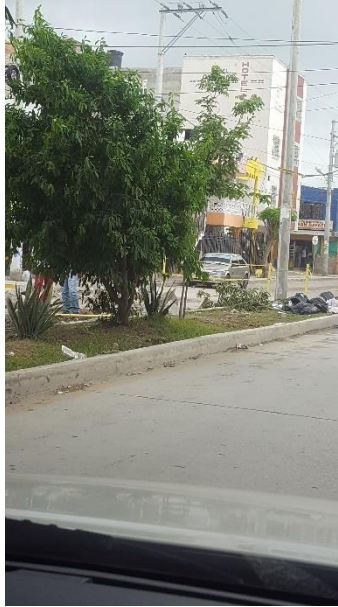
Ilustración 7. Puntos críticos

Durante la visita realizada en el mes de julio se evidenció en zonas del centro de la ciudad y sobre la avenida ferrocarril sectores con acumulación de residuos. Según informó el prestador, esta situación ocurre debido a que los usuarios no respetan el horario establecido para su recolección. Informó también que en ocasiones el camión acaba de pasar y 1 hora después la gente comienza nuevamente a sacar basura. Así mismo informó que se realizan campañas de sensibilización sobre el tema.

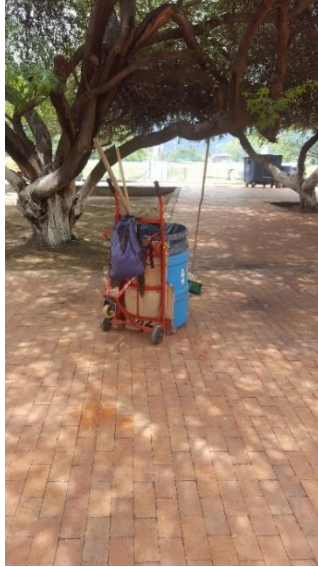
Ilustración 8. Barrido zona playa

No se evidenciaron incumplimientos frente a la actividad de barrido y limpieza; así mismo se presenta la evidencia fotográfica de lo observado:

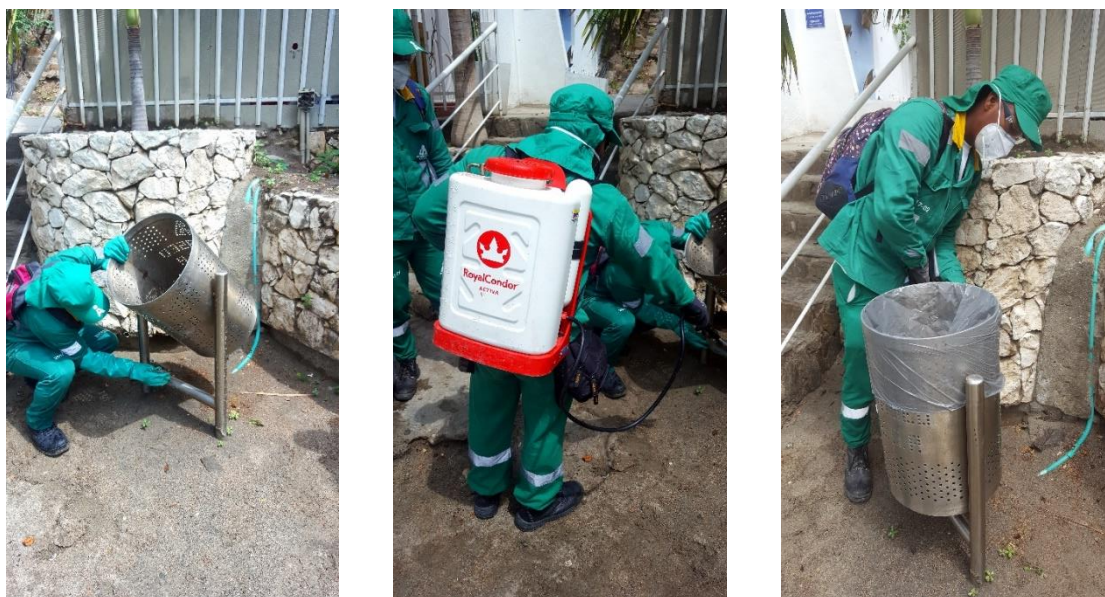
Ilustración 12. Registro fotográfico playas

Las cestas tipo recipostes son las más comunes y las cestas tipo solares. A lo largo del recorrido se evidenció que el mecanismo con el que funcionan se encontraba averiado. La empresa entrego comunicaciones realizada con la alcaldía y la ESSMAR en las cuales se autoriza la instalación de cestas en la ciudad.

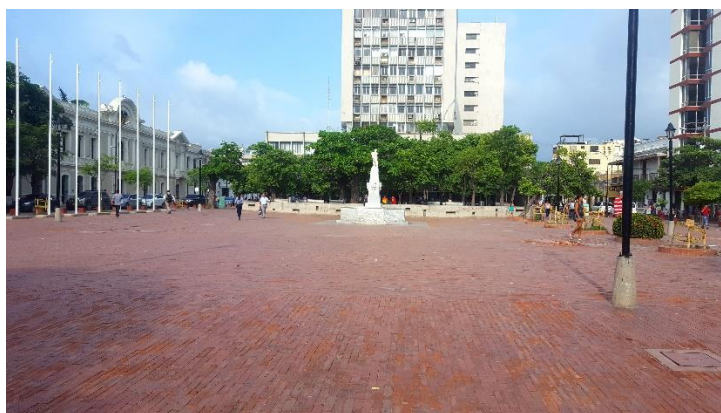
Ilustración 15. Parque Simón Bolívar

obstante, lo anterior, se evidenció en campo que esta información de las zonas verdes no refleja la realidad del área que es objeto de corte. Los parques en su gran mayoría presentan zonas duras (concreto, enchapado) por lo que el área reportada en el PGIRS e informada por la empresa no corresponde a la realidad.

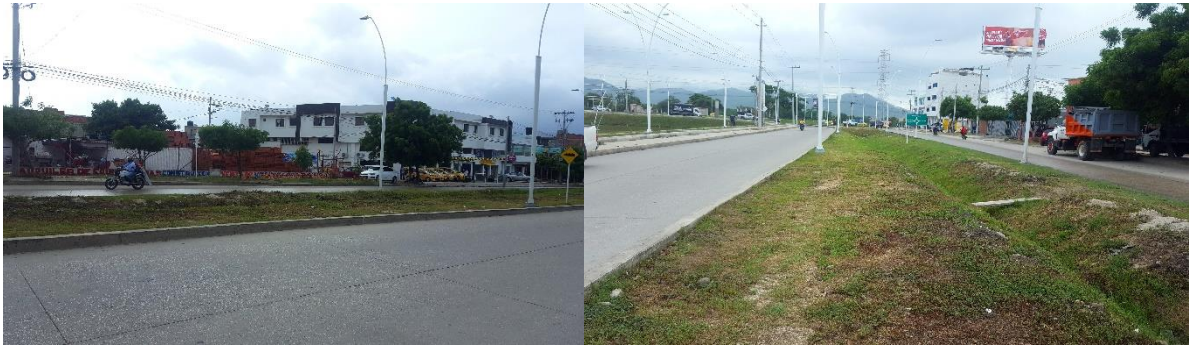
Ilustración 17. Separador San Pedro.

En el recorrido en campo se observó el separador de San Pedro, el cual fue cortado la semana del 3 de julio (una semana antes). Se observa que en las zonas cercanas a las alcantarillas (desbordadas) el césped estaba más elevado que en las demás zonas. Se observó también el separador de la Avenida Dorado, el parque Simón Bolívar, el parque de Los Novios y el parque San Miguel.

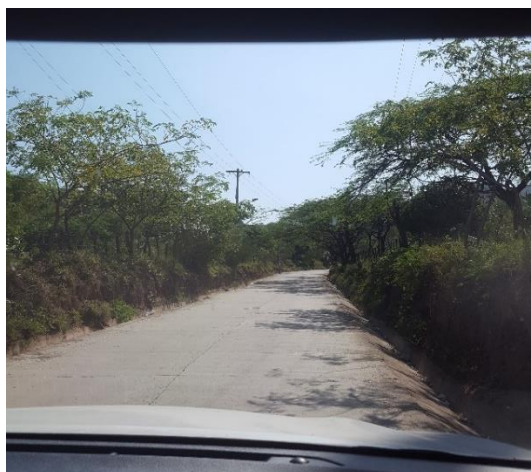
Ilustración 18. Vía de acceso al relleno

La vía de acceso al relleno se encuentra debidamente pavimentada, la empresa informó que ellos realizaron estas adecuaciones. Se evidenciaron cunetas en los costados de dicha vía y así mismo se observó el mantenimiento de la misma. La empresa informó que la comunidad aledaña a esta vía realiza la disposición de residuos en las cunetas por lo que los mantenimientos son constantes. La vía de acceso posee dificultad para permitir el tránsito de los vehículos compactadores en los dos sentidos al mismo tiempo debido al ancho.

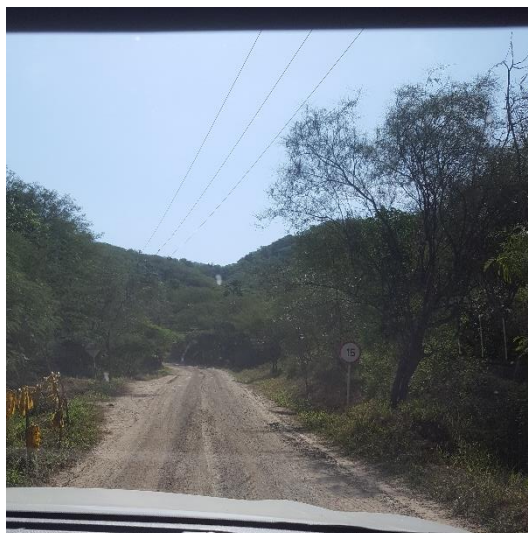
Ilustración 19. Vía interna del relleno

La entrada del relleno hasta la zona de la báscula se encuentra pavimentada y las vías internas se encuentran construidas en arcilla en su mayoría, no presenta huecos ni fisuras. Las vías internas del relleno poseen un límite de 15 km/h y se encuentran sin pavimentar.

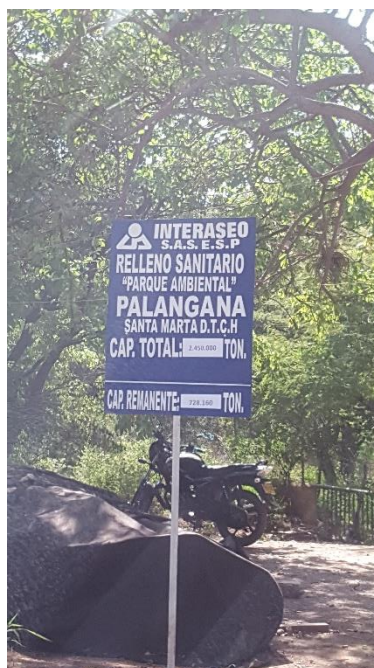
Ilustración 21. Valla informativa

En el portón de ingreso al relleno se encuentra 1 valla informativa que contiene información de identificación del relleno sanitario, capacidad total y capacidad remanente del sitio de disposición final, como se puede apreciar en la siguiente imagen.

Se evidenció la publicación de la capacidad remanente del sitio de disposición final en la valla informativa. Con esto se estaría dando cumplimiento de lo establecido en el parágrafo 4 del artículo 28 de la Resolución CRA 720 de 2015, que indica:

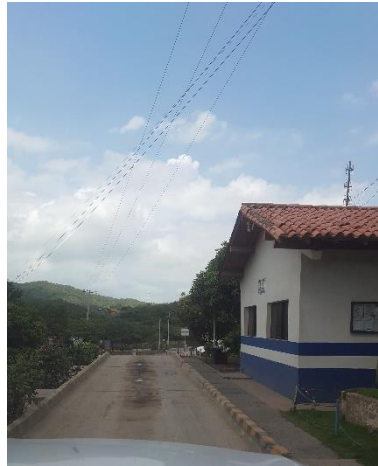
Ilustración 22. Báscula y caseta de pesaje

Los vehículos al momento del ingreso realizan el pesaje sin los operarios y el conductor, se les entrega una boleta que es sellada en el frente de trabajo y posteriormente es nuevamente entregada en la báscula. Finalmente, se les entrega un recibo digital producto del software de pesaje con el que se realiza el control tanto en el relleno como en la base de operaciones.

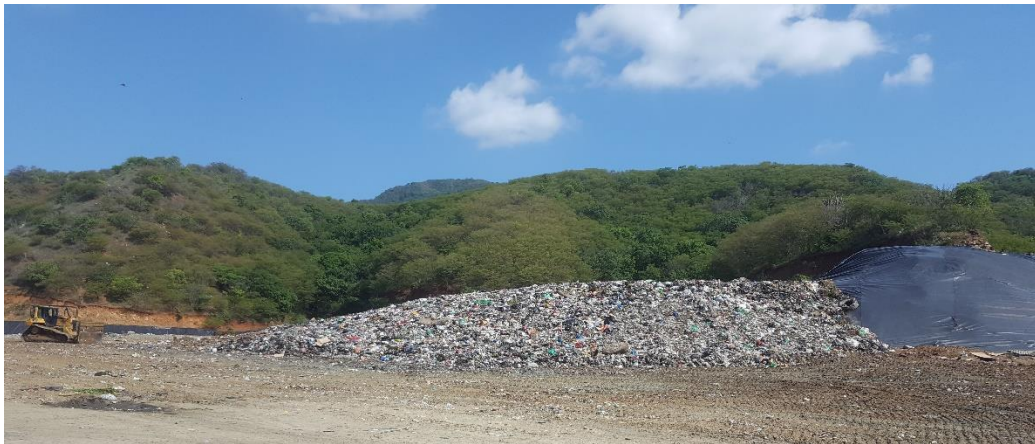
Ilustración 26. Frente de trabajo

*Con el fin de minimizar la infiltración y generación de lixiviados, el frente de trabajo se mantendrá entre 6 y 9 m de ancho (...).”*

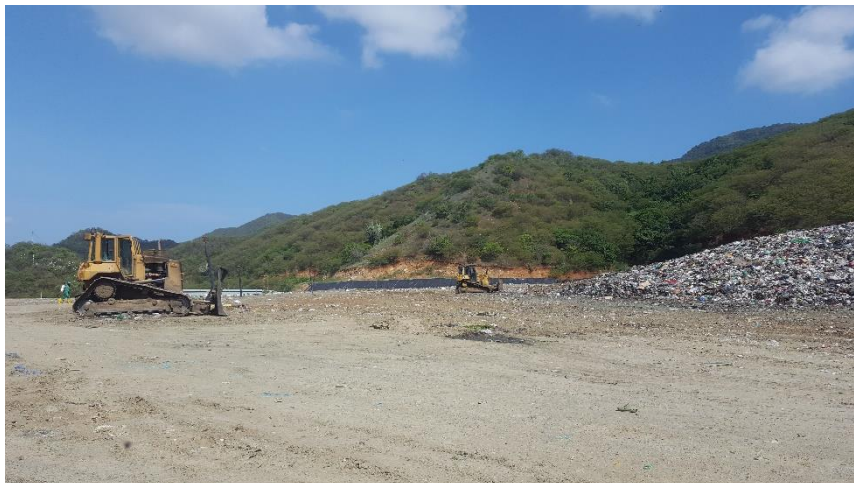
Ilustración 27. Maquinaria presente en el frente de trabajo.

En las labores de acomodación y disgregación que se ejecutan en el frente de descarga, se observó 1 buldócer, el cual realiza las labores pertinentes. Según informó el operador se cuenta con 2 buldócer, 1 retroexcavadora, 1 pajarita, 1 carro tanque y 1 volqueta como maquinaria interna del relleno.

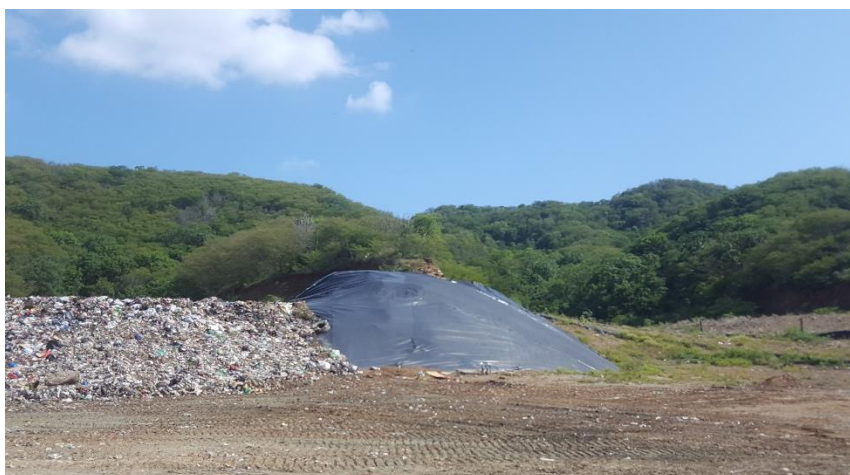
Ilustración 29. Cobertura diaria con geomembrana negra

Seguidamente se cubren con una geomembrana negra.

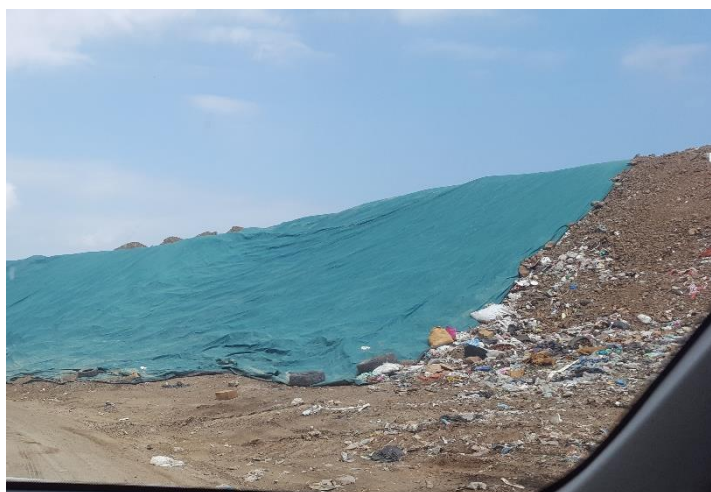
Ilustración 30. Residuos sin cobertura 1

Posteriormente, según lo informado por el operador, se cubren con arcilla y es revegetalizado para su clausura. Durante la visita no se evidenciaron zonas no operativas con falta de cobertura. Sin embargo, se evidenció zonas con cubrimiento temporal de residuos que se encontraban fisuradas, presuntamente por acción del viento. Debido a esto los residuos se encontraban expuestos. El operador informó que realizaría el mantenimiento y arreglo de las geomembranas correspondientes. Durante la visita no se evidenció acciones de cobertura.

Lo anterior genera un presunto incumplimiento a lo estipulado en el numeral 5 del artículo 2.3.2.3.3.1.9 del decreto 1077 del 26 de mayo de 2015, *“Criterios operacionales. La persona prestadora del servicio público de aseo en la actividad complementaria de disposición final deberá garantizar entre otras, el cumplimiento de las siguientes condiciones durante la fase de operación: 5. Cubrimiento diario de los residuos”*.

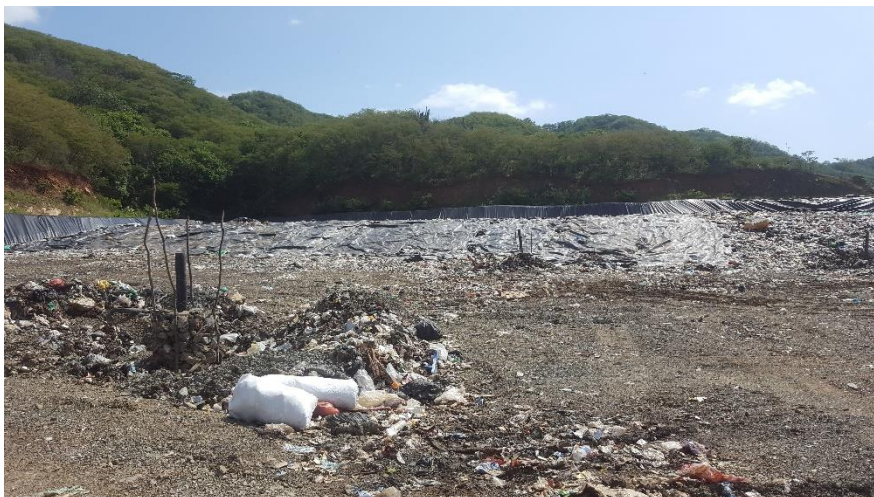
Ilustración 32. Residuos sin compactación.

En el momento de la visita no se evidenció la actividad de compactación, a su vez se observaron residuos sueltos sin una compactación adecuada. Teniendo en cuenta que la empresa no contaba con compactadora, es necesario que informe con qué maquinaria ejecuta las labores de compactación de residuos en el relleno.

Lo anterior presuntamente incumple lo estipulado en el artículo 2.3.2.3.3.2.10. de la subsección 2 del Decreto 1077 del 26 de mayo de 2015, *“control y monitoreo al*

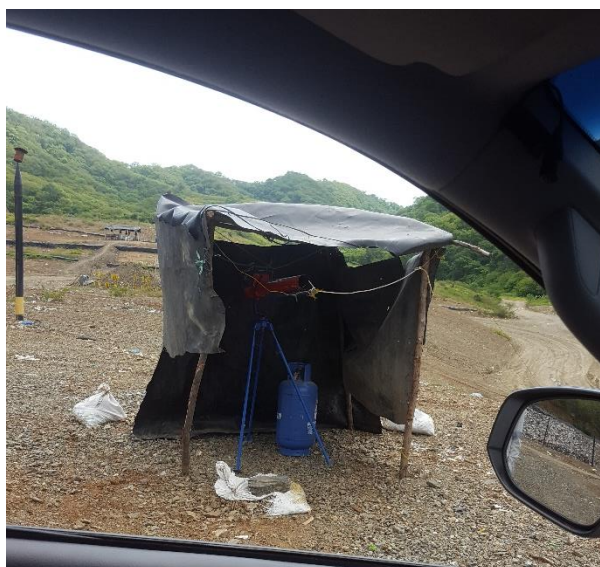
Ilustración 33. Guardián, control de vectores.

Cerca al frente de trabajo se evidenció la presencia de un “guardián”, el cual es utilizado para el control de vectores como lo son aves y caninos. Este emite un sonido fuerte que espanta los vectores.

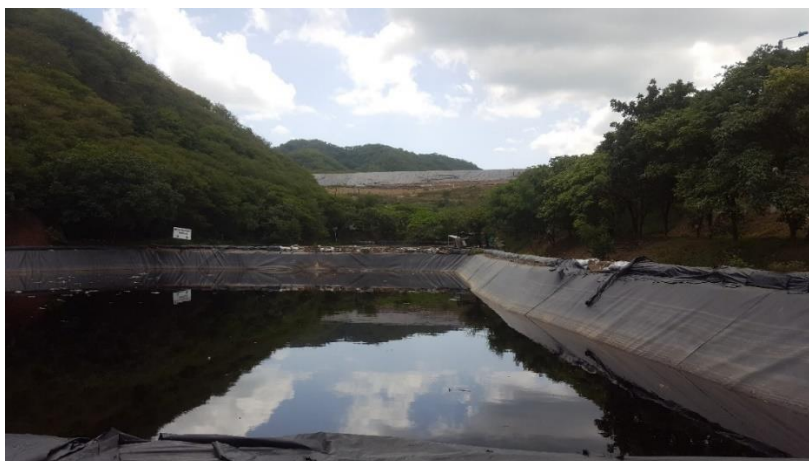
Ilustración 34. Piscina de almacenamiento

Primero, los lixiviados son conducidos por tuberías en forma de espina hasta un desarenador. Seguidamente son almacenados en una de las dos piscinas con las que se cuenta. La primera piscina posee una capacidad de almacenar 2.193 m<sup>3</sup> mientras que la segunda puede almacenar 5.160 m<sup>3</sup>.

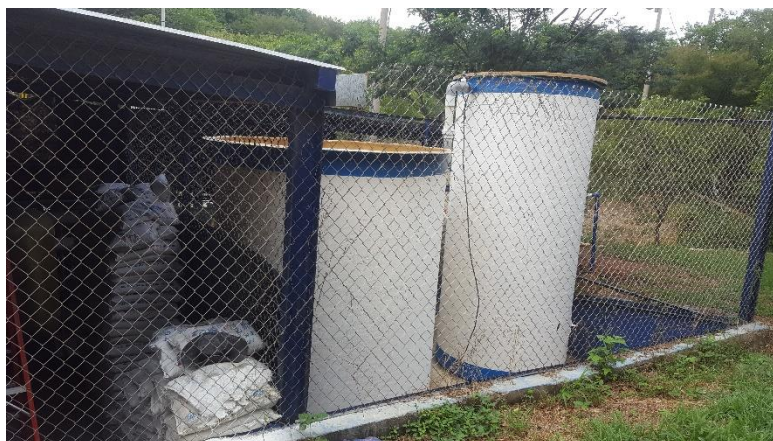
Ilustración 35. Tratamiento primario anaerobio

Por medio de bombeo, el lixiviado es conducido hasta un primer tanque de tratamiento primario anaerobio y un filtro fab.

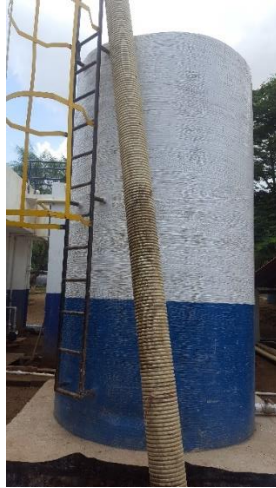
Ilustración 36. Sedimentador

Luego se conducen para tratamiento fisicoquímico en un floculador donde se le adiciona químicos (coagulante, polímeros y solución de cal) hasta un sedimentador (clarificador).

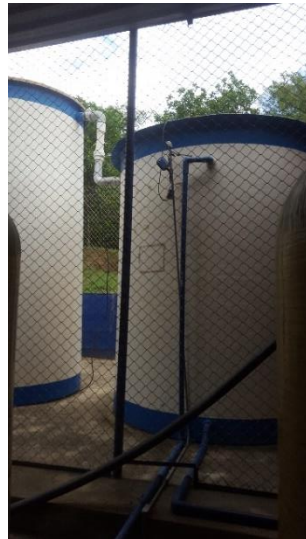
Ilustración 37. Tanque oxigenación

Luego del proceso descrito, el lixiviado es transportado hasta un sedimentador (por 4 – 6 horas), seguido de un filtro de falso fondo, luego se bombea a un floculador y seguidamente a un tanque de oxigenación donde se le inyecta aire.

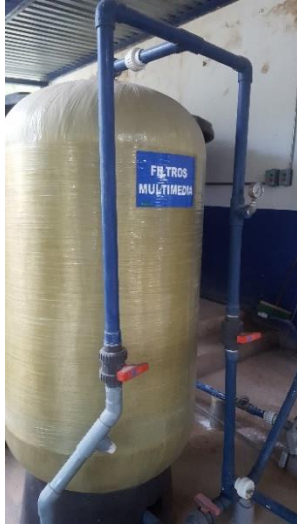
Ilustración 38. Filtro multimedia

Los lixiviados son conducidos a 3 filtros (multimedia, desionizador, carbón activado), luego a microfiltros, seguido de ultrafiltración y finalizando en membranas de osmosis. El producto del tratamiento es almacenado en 2 tanques.

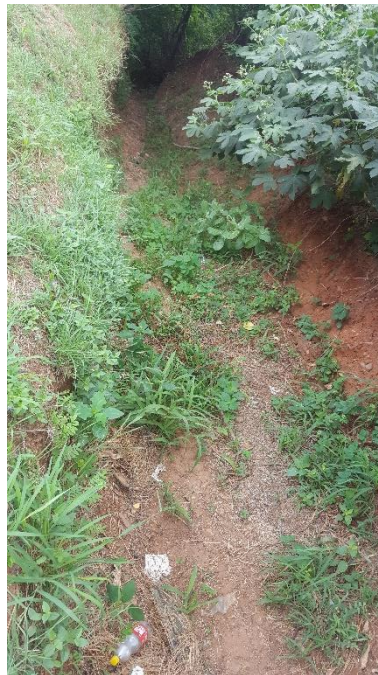
Ilustración 41. Quebrada Palangana.

El prestador informó que posee permiso de vertimiento pagando tasas retributivas pero que no ha tenido la necesidad de realizar ningún tipo de vertimiento. En caso de requerir verter lixiviados se realizaría en la Quebrada Palangana, la cual al momento de la visita se encontraba seca.

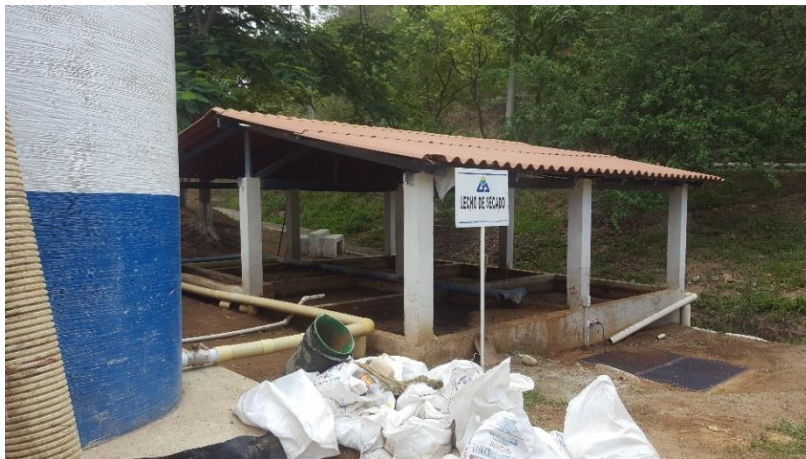
Ilustración 42. Manejo de lodos

El lodo producto del tratamiento es deshidratado y luego es dispuesto en el frente de trabajo.

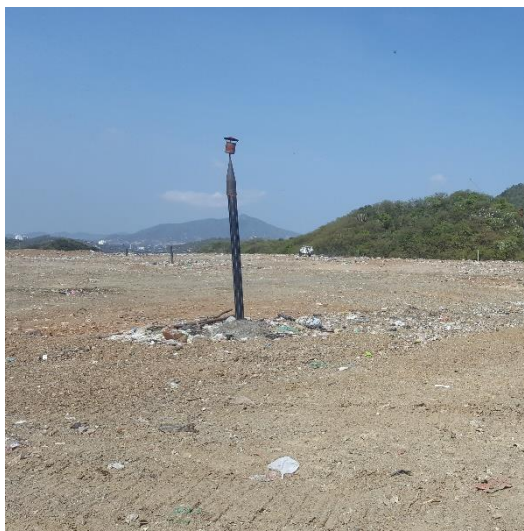
Ilustración 43. Chimenea de quema de biogás

Durante la fase de operación y clausura, se realiza extracción pasiva de gases a través de chimeneas de polietileno de alta densidad de 6". En dichas chimeneas en el extremo final se realiza la quema del biogás.

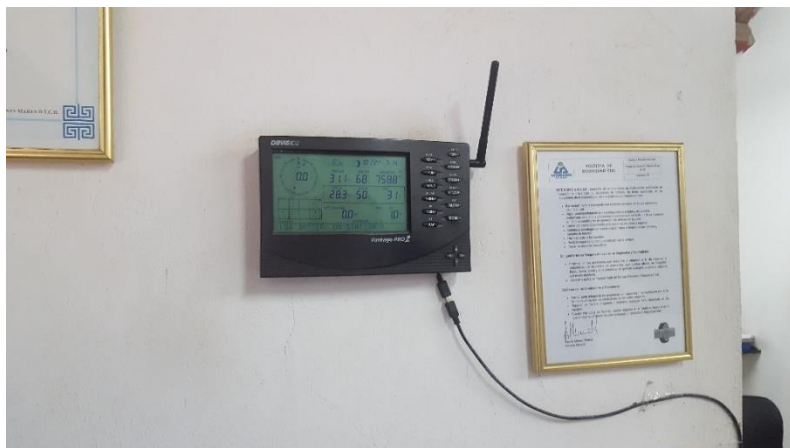
Ilustración 44. Monitoreo estación meteorológica en la caseta de pesaje

El relleno posee una estación meteorológica en los cerros, tal y como es exigido dentro de la licencia ambiental.
