EVALUACIÓN INTEGRAL DE PRESTADORES

ALCALDÍA DE MESETAS - META

**SUPERINTENDENCIA DELEGADA DE ACUEDUCTO,
ALCANTARILLADO Y ASEO**

ANÁLISIS 2015 – 2017

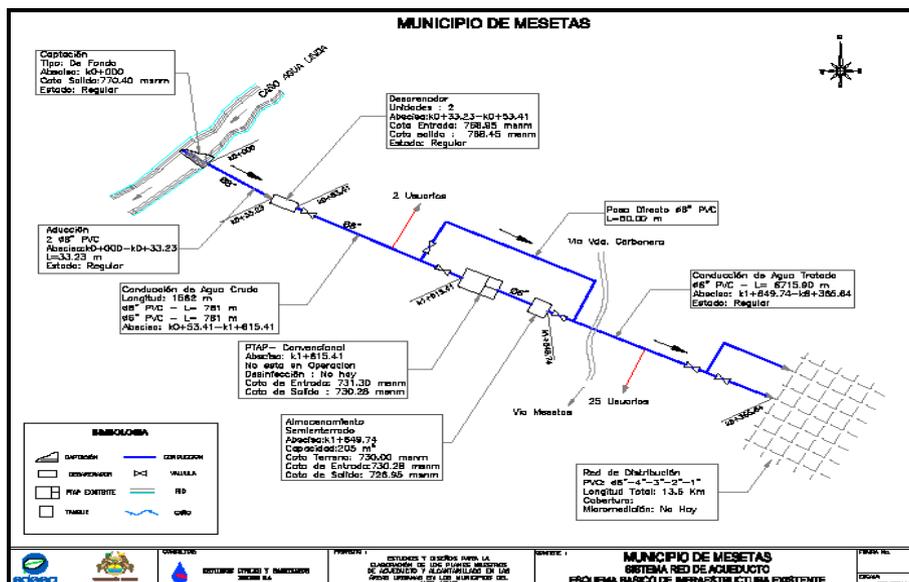
Imagen 4. Esquema General sistema de acueducto

Fuente de abastecimiento: El sistema de abastecimiento del municipio de Mesetas Meta, operado por la Alcaldía de Mesetas -Meta, capta el agua de la Quebrada Agua Linda, cuya bocatoma se encuentra ubicada en la vereda El Naranjal.

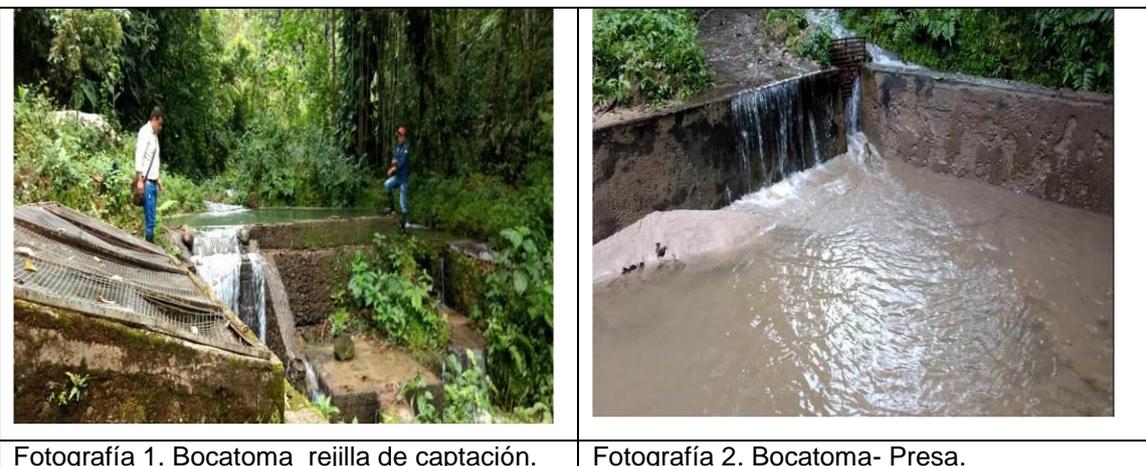
Durante la visita, el prestador se encontraba realizando mantenimiento al desarenador que surte el agua al municipio e informan que se realiza actividad de revisión general una vez a la semana. Ver fotografías 1 y 2.

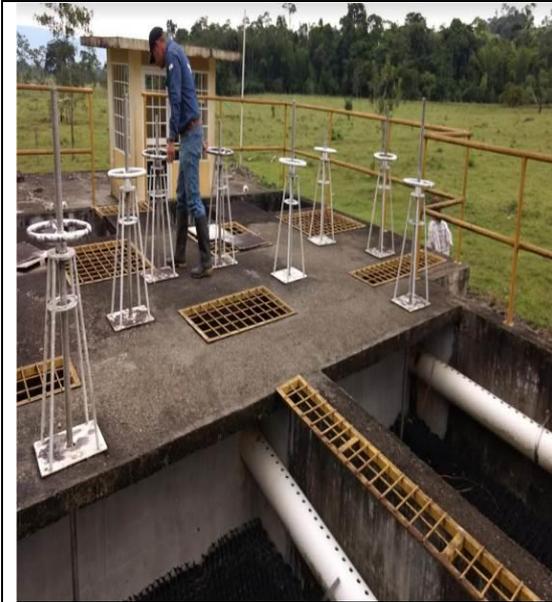
Fotografía 5. Planta de Tratamiento PTAP - Municipio Mesetas

Planta de Tratamiento de Agua Potable – PTAP: El prestador cuenta con una planta de tratamiento de agua potable tipo convencional, la cual se encuentra inoperativa y presenta un alto estado de deterioro estructural, situación que obedece al abandono de esta infraestructura, por lo cual, el agua cruda pasa directamente por un bypass a la línea de conducción.

Los procesos que la conforman son: Cámara de llegada, mezcla rápida a través de una canaleta parshall, floculador, dos sedimentadores. Ver fotografías 5 y 6.

De acuerdo con información suministrada por el prestador, esta PTAP no opera debido a que la capacidad de tratamiento es de 15 lt/s, y el caudal de entrada se estima en 27 lt/s.

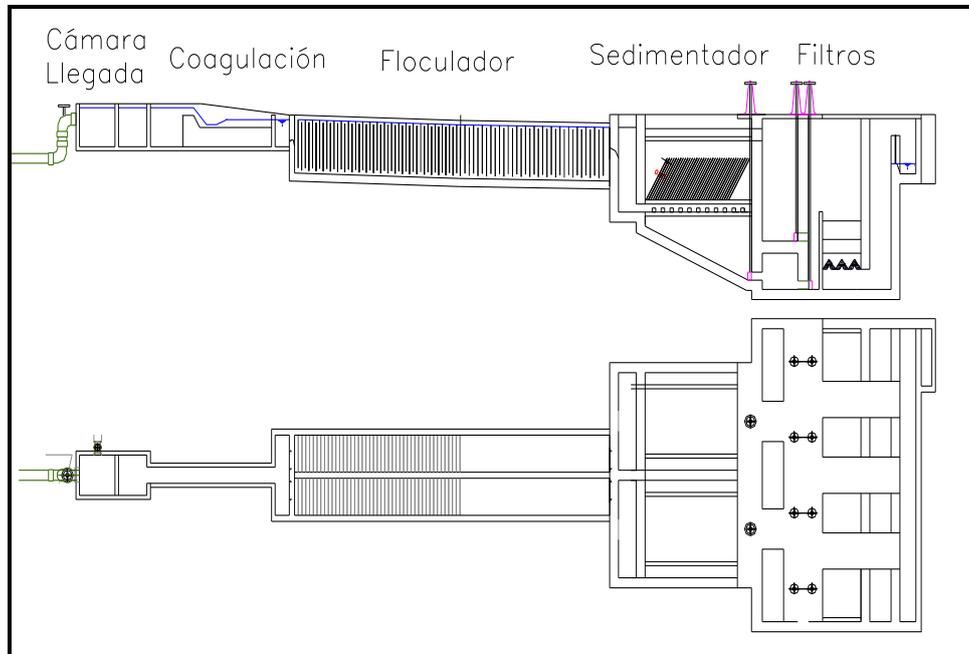
Imagen 6. Esquema de la Planta de Tratamiento de Aguas Superficiales

Aspecto	PTAP
Tipo de planta	Convencional
Edad	No se cuenta con la información
Componentes	Mezcla rápida conformada por una canaleta parshall, floculación de tipo hidráulico de flujo horizontal, sedimentación de alta tasa con módulos plásticos, filtración del tipo de tasa declinante y desinfección. Todos estos procesos presentan deficiencias que deben ser atendidas para obtener agua tratada de alta calidad para el consumo humano
Caudal de diseño	15 l/s
Caudal operativo	Aproximadamente 27 l/s,
Estado	Inoperativo
Cerramiento	No cuenta
Medidor de caudal	No se cuenta con la información
Tanque de almacenamiento	Cuenta con un tanque semienterrado inoperativo, capacidad estimada 400 m3
Macromedidor de ingreso	No se cuenta con sistema de micromedición
Macromedidor de salida	No se cuenta con sistema de macromedición

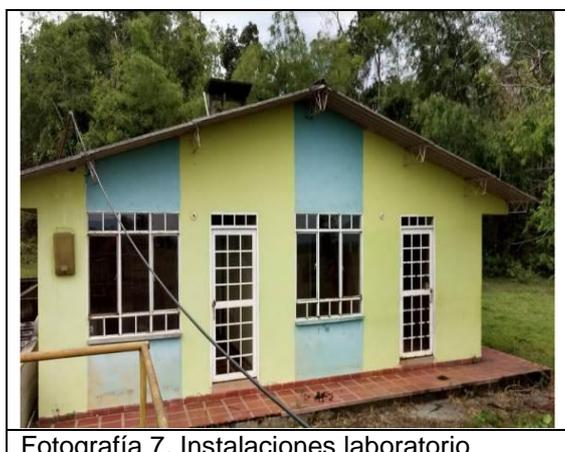
Fotografía 7. Instalaciones laboratorio

El sistema de suministro de agua para consumo humano operado por el prestador, cuenta con instalaciones de laboratorio en regulares condiciones, en sitio no se cuenta con equipos, debido a su inoperatividad sin embargo de acuerdo con lo manifestado, se cuenta con test de jarras y dosificadores entre otros, guardados en las instalaciones de la Alcaldía, para realizar pruebas de tratabilidad como pruebas de jarras y el análisis de las características básicas tales como pH, turbiedad y color, entre otros, del agua cruda y del agua tratada, situación que no se ajusta actualmente con lo establecido en el artículo 122 del RAS. Ver fotografía 7.

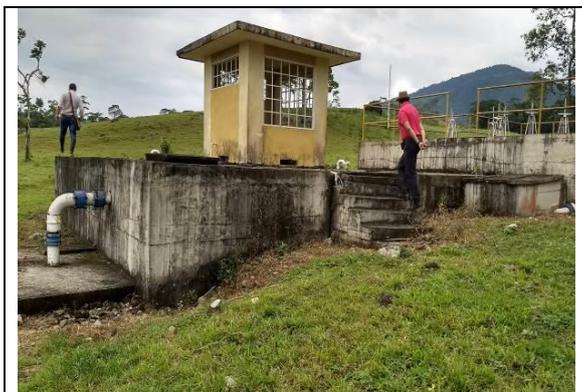
Fotografía 8. Tanque de almacenamiento

De acuerdo a lo manifestado por el prestador y los operarios de fontanería, la pendiente con la que fue diseñada la tubería de conducción desde el tanque hasta la distribución, no permite que el líquido tenga la presión suficiente para suministrar el agua en el municipio, por esta razón y por la poca capacidad de tratamiento aunado a la ausencia de micro medidores, no se hace uso de la PTAP. Ver fotografía 8.

Considerando que el prestador no cuenta tampoco con un macro medidor ubicado a la salida del tanque de almacenamiento, se desconoce el caudal suministrado y las posibles pérdidas que puede presentar el sistema de suministro.

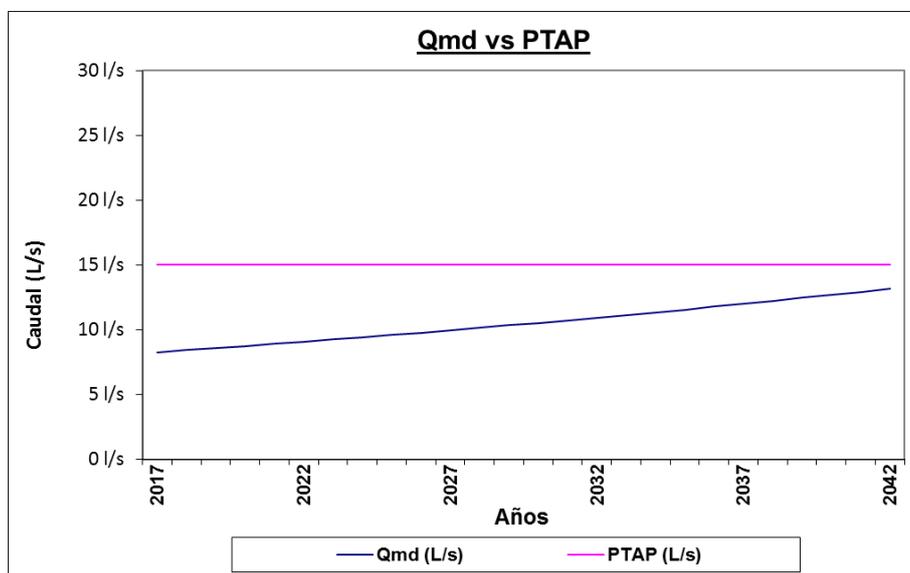
Gráfica 4. Caudal medio diario Vs Capacidad instalada PTAP (casco urbano)

Teniendo en cuenta la particularidad de la operación del sistema de abastecimiento del municipio de Mestas, se realizó la siguiente gráfica con el fin de mostrar el caudal de demanda teórica vs la capacidad instalada del sistema diario de acuerdo con la capacidad de la PTAP de 15 l/s y bajo el escenario de pérdidas teórico de 25%.

- El prestador presenta un superávit de agua producida al día con relación al caudal medio diario teórico.

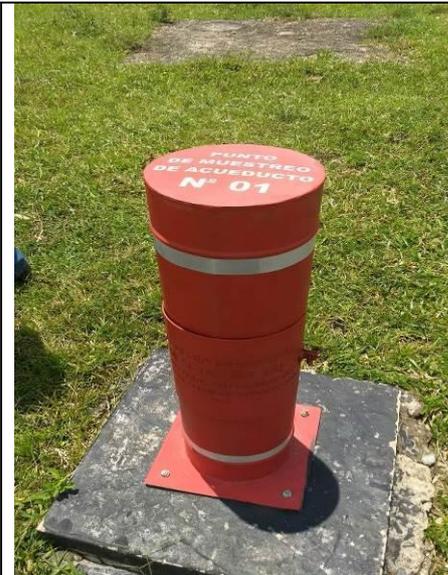
Fotografía 9. Punto de muestreo 1

Código del punto de muestreo visitado	Ubicación	Estado	Observaciones
1	Vereda Las Brisas	Operativo	En zona rural. No hay salida de flujo debido a la continuidad del servicio sectorizada. Se encuentra en buen estado
2	Barrio El Jardín	Operativo	Presenta doble válvula y se evidencian reparaciones realizadas, se informa acerca de daños ocasionados. No obstante lo anterior se encuentra en buen estado.
3	Barrio El Centro	Operativo	Presenta flujo del servicio. Se evidencia agua visualmente buena, con un poco de turbiedad.
4	Barrio El Prado	Operativo	No hay salida de flujo debido a la continuidad del servicio sectorizada. Se encuentra en buen estado
5	Barrio Camila Villa	Operativo	No hay salida de flujo debido a la continuidad del servicio sectorizada. Se encuentra en buen estado

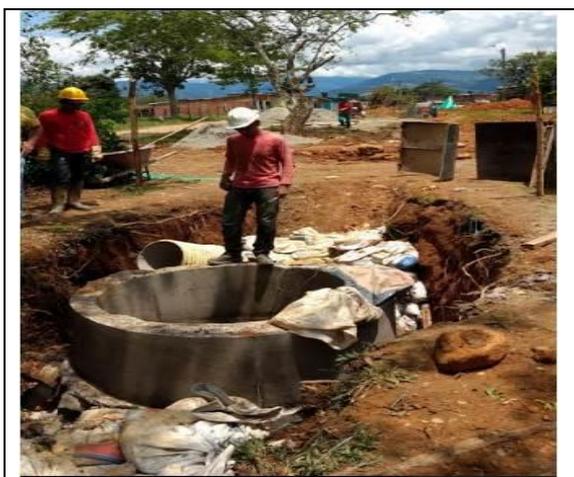
Fotografía 19. Obras de alcantarillado en casco urbano

Es importante precisar, que si bien esta información es obtenida del Plan Maestro de Alcantarillado Pluvial y corroborada por el prestador, este documento debe ser actualizado, teniendo en cuenta las modificaciones posteriores realizadas al sistema cuyo objetivo ha sido la separación del alcantarillado pluvial, tal como se pudo evidenciar durante la visita de inspección a un tramo aproximado de 700 metros en construcción del alcantarillado pluvial con tuberías en diámetros de 8"

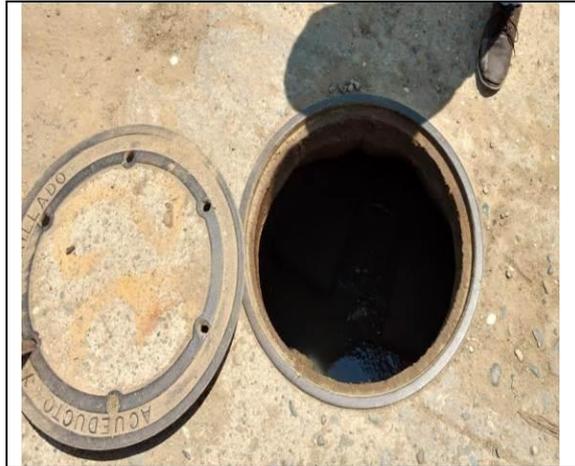
Fotografía 20. Verificación pozos de inspección

Si bien, durante la visita de inspección a nivel general se observaron los pozos de inspección en buen estado, se recomienda a la Unidad prestadora la implementación de un sistema de control de plagas. Ver fotografía 20.

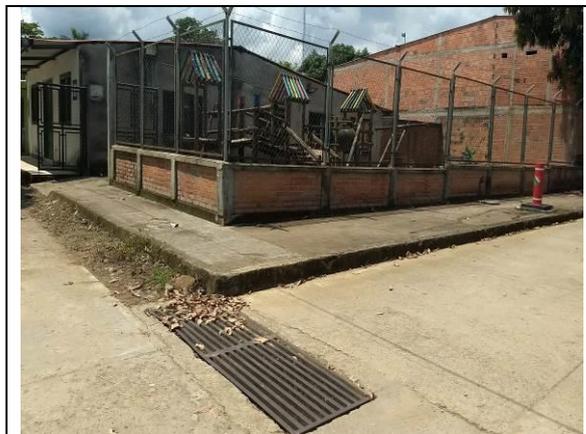
Fotografía 21. Verificación sumideros

Durante el recorrido se pudo evidenciar que los sumideros en efecto, se ubican en las esquinas de las calles y son en material de hierro fundido, sin embargo se recomienda realizar una limpieza general y retiro de residuos vegetales a los sumideros principalmente de los visitados y que se encuentran cercanos a los puntos de muestreo. Ver fotografía 21.

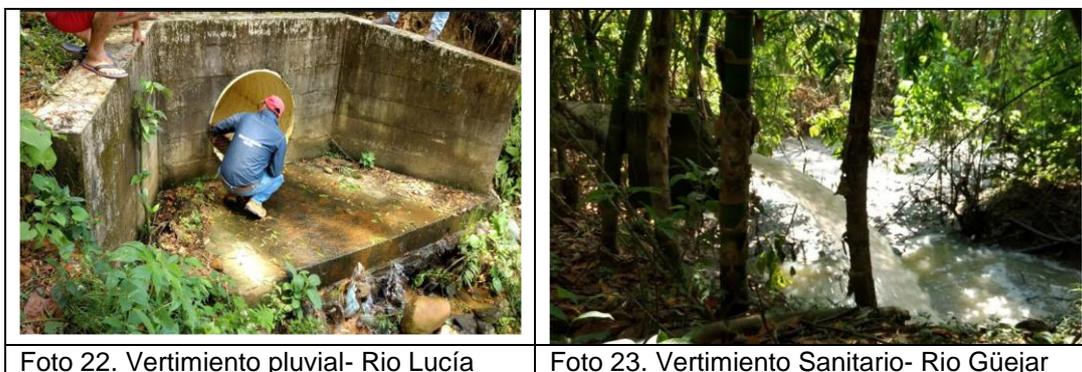
Vertimientos y cuerpo receptor: El alcantarillado pluvial vierte sus aguas en el río Lucía, en el punto localizado en el barrio Villa Lucía con una tubería de diámetro de 38”; el alcantarillado sanitario vierte sus aguas en el Río Güejar con una tubería de 12”, sin ningún tipo de tratamiento previo, en el sector conocido como Güejar. Ver fotografías 22 y 23.

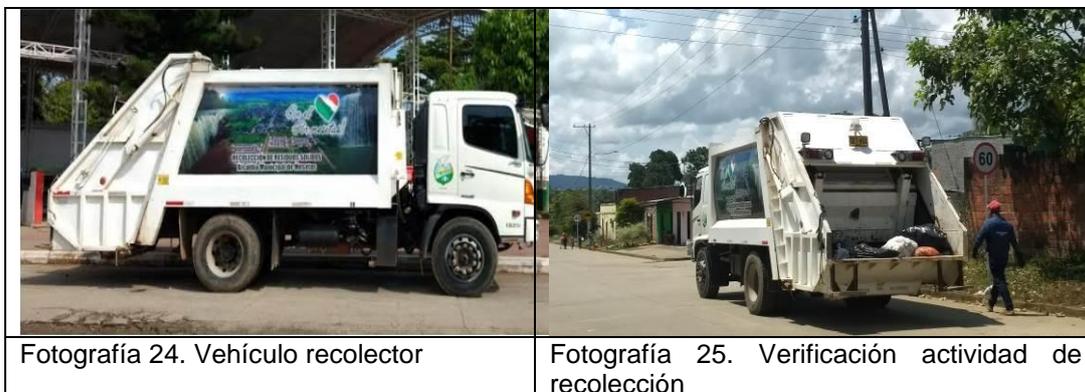
Para el transporte, actualmente el prestador cuenta con un vehículo compactador de placas OET451 de propiedad del municipio. Ver fotografías 24 y 25.

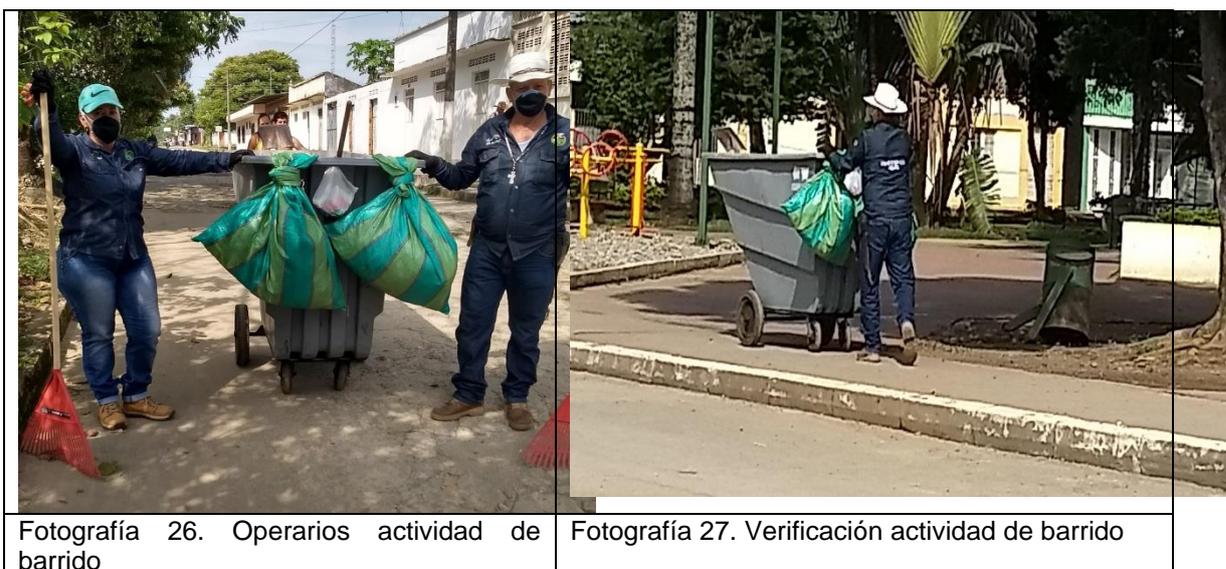
Fotografía 26. Operarios actividad de barrido

Fotografía 27. Verificación actividad de barrido

Teniendo en cuenta lo anterior, se solicita al prestador realizar los ajustes correspondientes con el fin de asegurar la concordancia de la información.

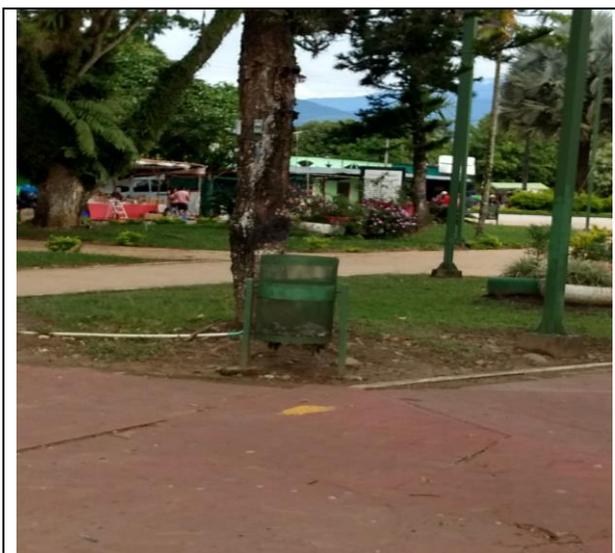
Fotografía 28. Características cestas públicas

De otra parte, si bien en el PPSA, se establece un programa de instalación y mantenimiento de cestas en el área de prestación, es necesario que el prestador implemente los mantenimientos correctivos a que haya lugar, considerando que en la visita de inspección se encontraron algunas cestas en estado de deterioro como las registradas en la fotografías 27 y 28.

De igual manera se requiere que el prestador evalúe el cumplimiento de lo establecido en el artículo 2.3.2.2.4.58., del Decreto 1077 de 2015, en lo relacionado con las características de las canastillas o cestas públicas, entre ellas:
