**EVALUACIÓN INTEGRAL DE PRESTADORES
AGUAS NACIONALES EPM S.A. E.S.P**

**SUPERINTENDENCIA DELEGADA PARA ACUEDUCTO,
ALCANTARILLADO Y ASEO
DIRECCIÓN TÉCNICA DE GESTIÓN DE ACUEDUCTO Y
ALCANTARILLADO
Bogotá, agosto de 2017**

AGUAS NACIONALES EPM S.A. E.S.P. PROYECTO AGUAS DEL ATRATO

Vigencia 2014 – 2016

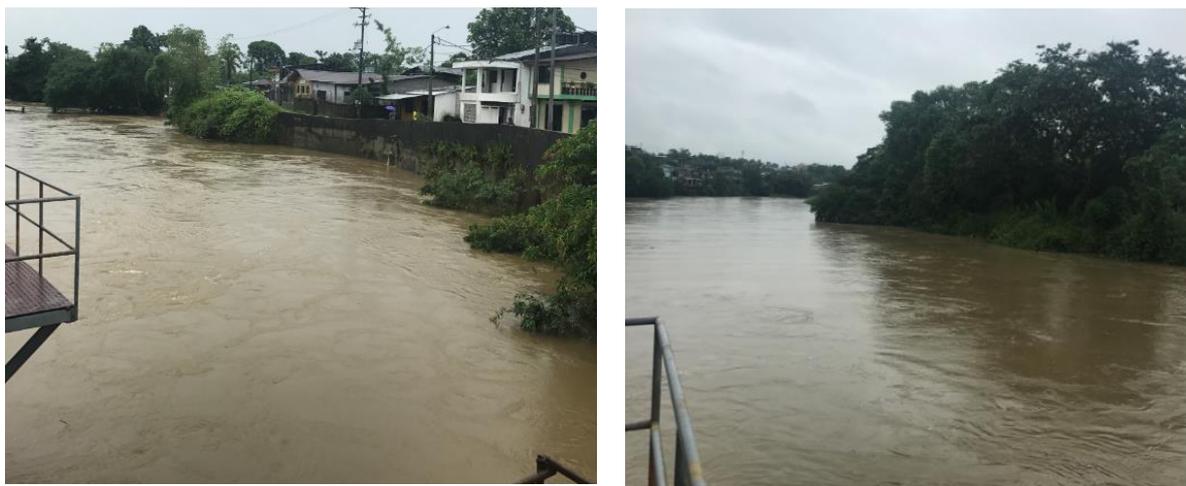
Figura 9. Fuente de Abastecimiento

a. Río Cabí

b. Aguas arriba Río Cabí

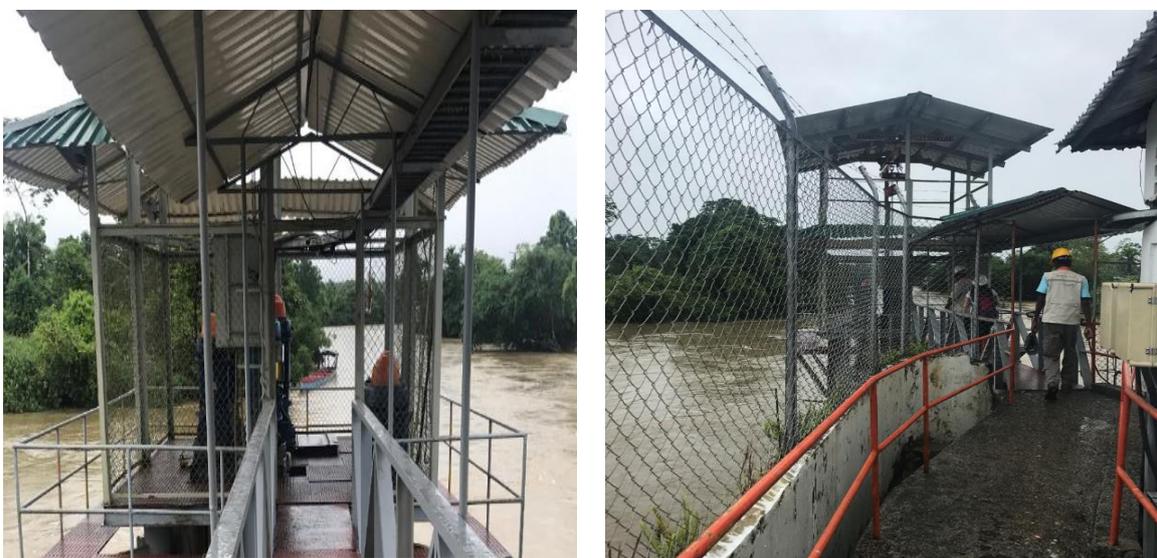
Figura 10. Sistema de Captación AGUAS NACIONALES EPM S.A. E.S.P.

Por otro lado, no observamos sistema de respaldo eléctrico que permita, en el evento de cualquier contingencia, seguir operando las bombas.

a. Caseta de Bombeo

b. Captación

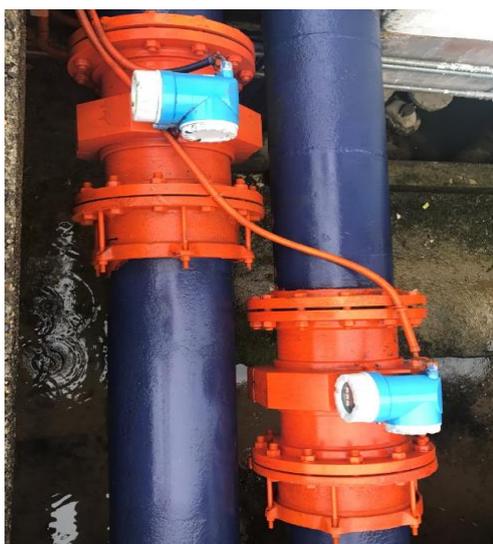
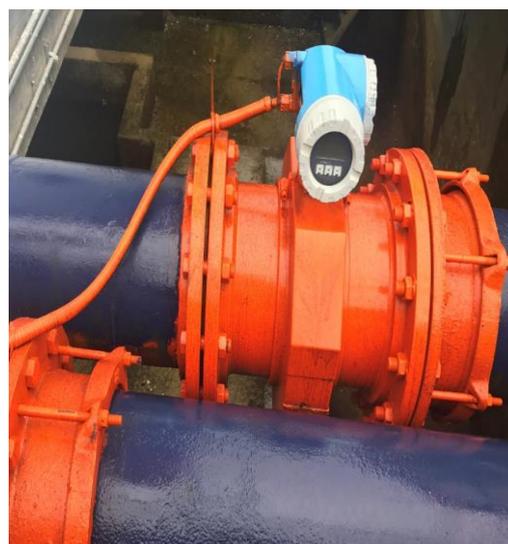
Figura 11. Sistema de Aducción

Se tienen instalados dos instrumentos de macromedición ultrasónicos en las redes de aducción de 12" para medir el caudal captado. Sin embargo, en la visita observamos que no se encontraban operando. El operario que acompañó la visita informó que por una tormenta eléctrica en el año 2015 se averiaron y desde entonces no se han puesto en funcionamiento. En tal virtud, se presume que actualmente no se miden los caudales captados.

a. Macromedidores en la aducción

b. Macromedidores

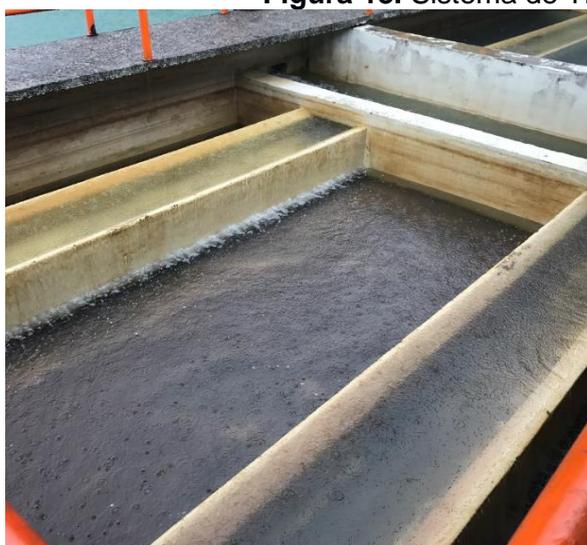
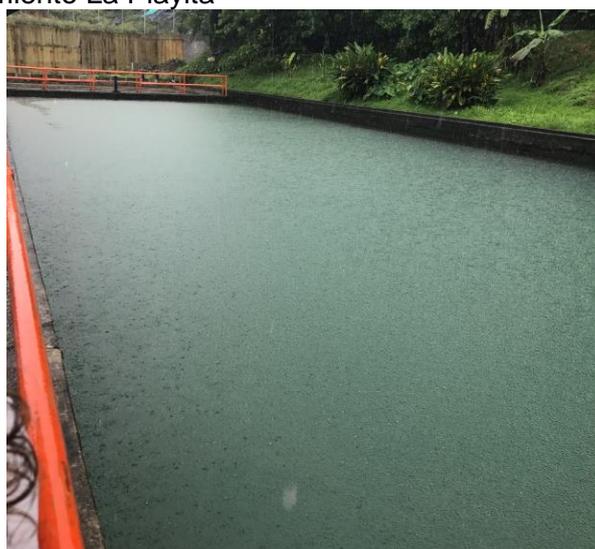
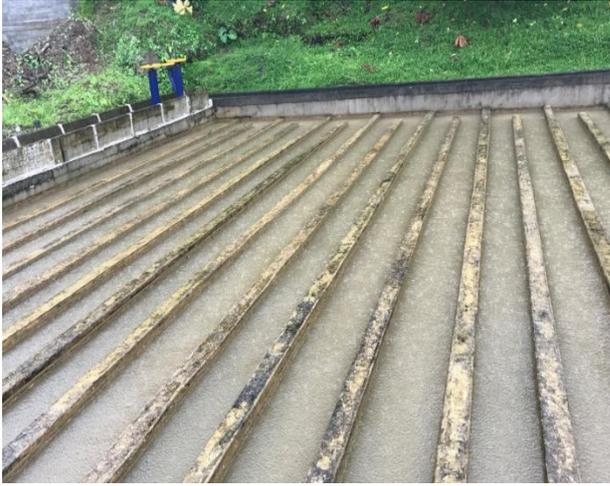
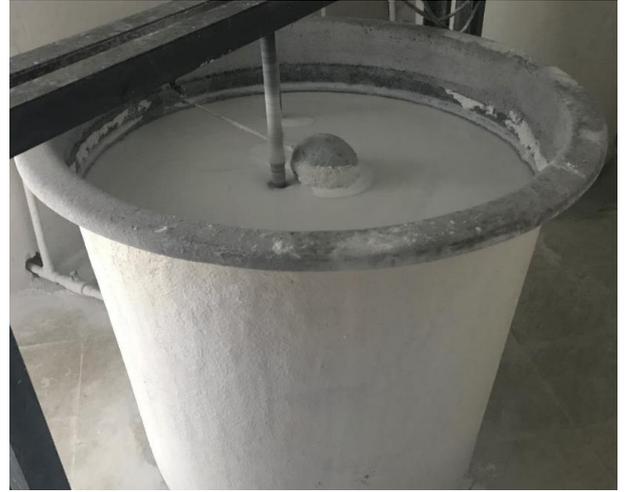
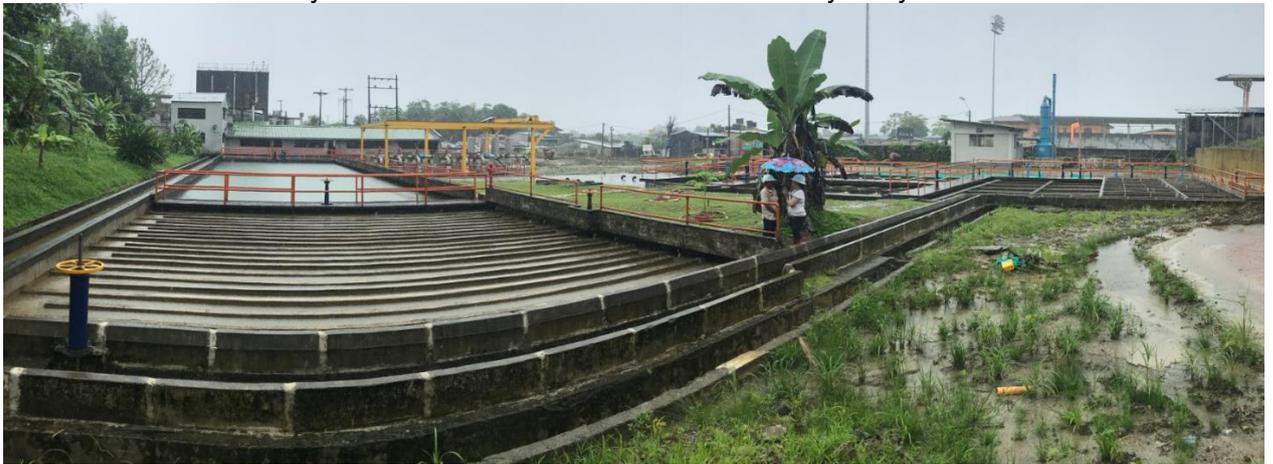
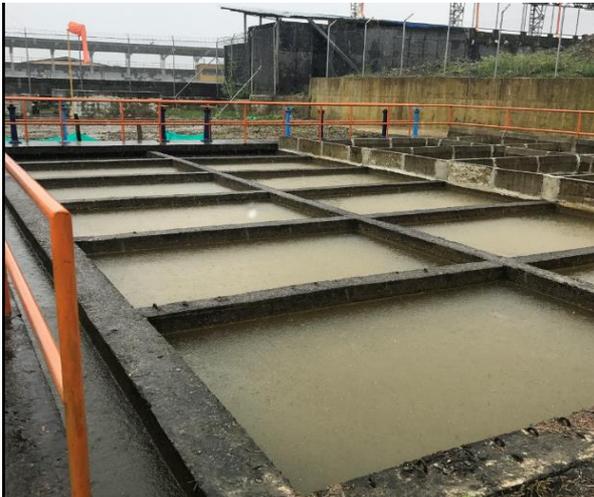
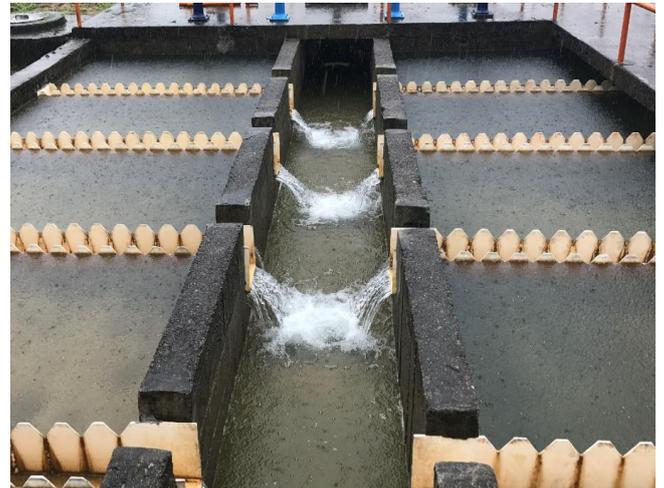
Figura 13. Sistema de Tratamiento La Playita

a. Filtros Playita I

b. Sedimentadores Playita II

c. Floculadores Playita I

d. Cal Playita I y II

e. Vista panorámica del Sistema de Tratamiento playita I y II

f. Floculadores Playita II

g. Sedimentadores tipo colmena Playita II

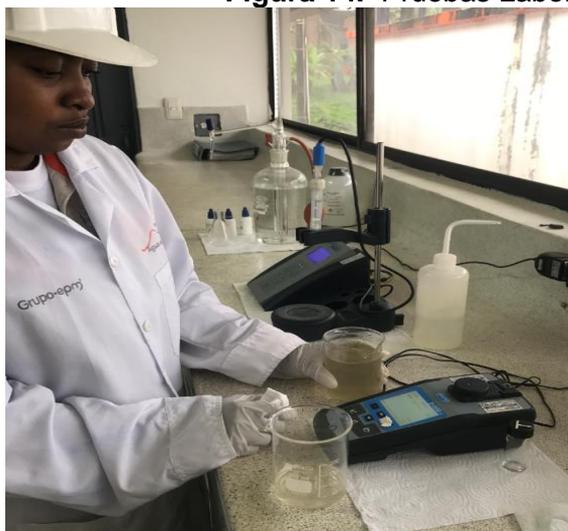
a. Prueba Turbiedad

Figura 14. Pruebas Laboratorio PTAP La Playita

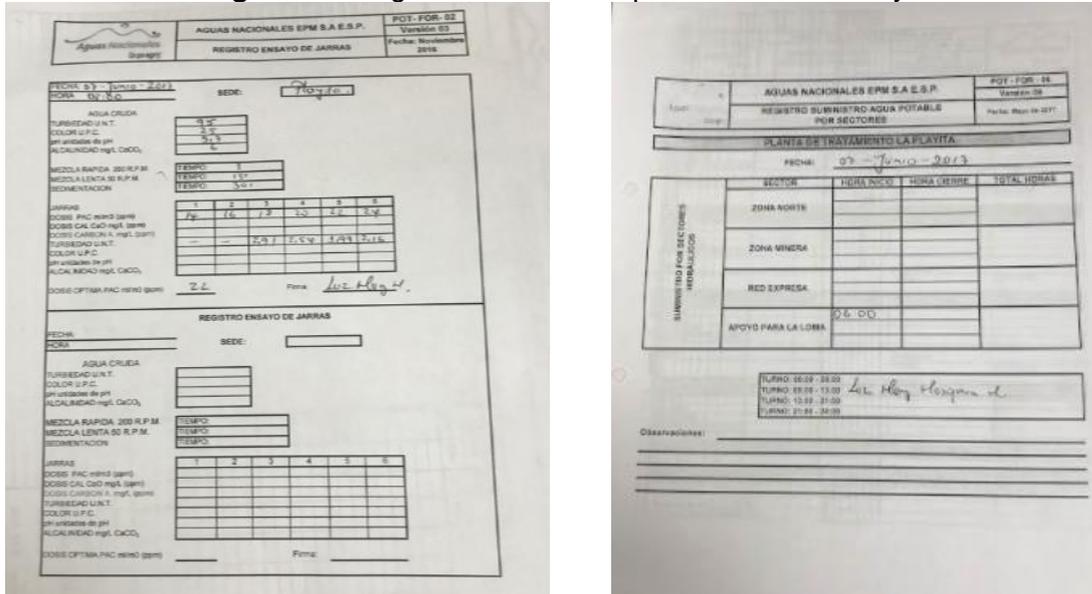
Figura 15. Registros Plantas de potabilización la Playita

a. Test de Jarras

b. Suministro Agua Potable

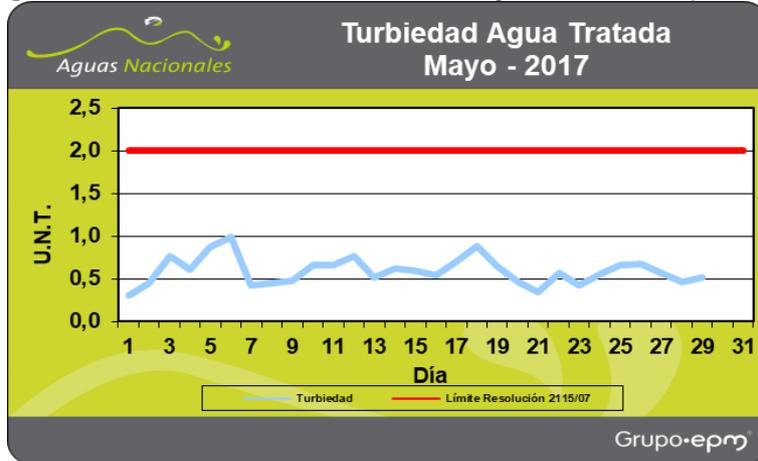
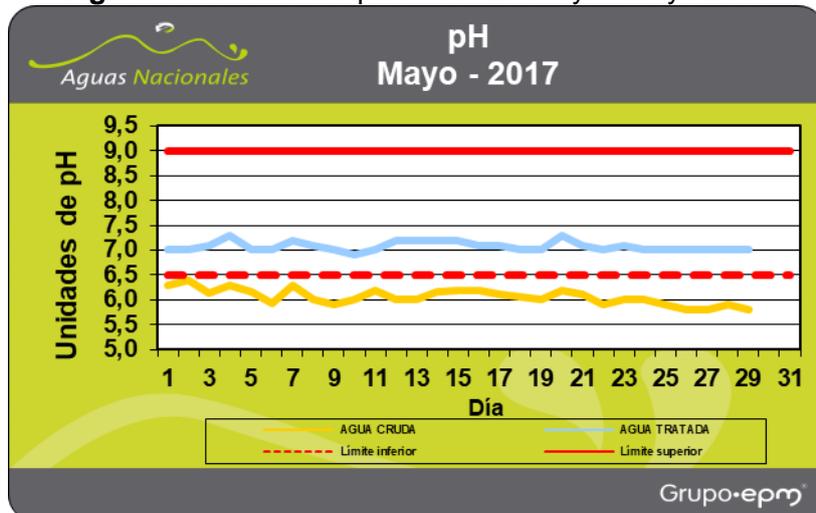
Figura 16. Resultados Turbiedad en agua tratada mayo 2017

Como se puede observar en las Figuras, los parámetros analizados a partir de los registros que se llevan a cabo en la planta La Playita diariamente, cumplen con los valores establecidos en la Resolución 2115 de 2007 para agua tratada.

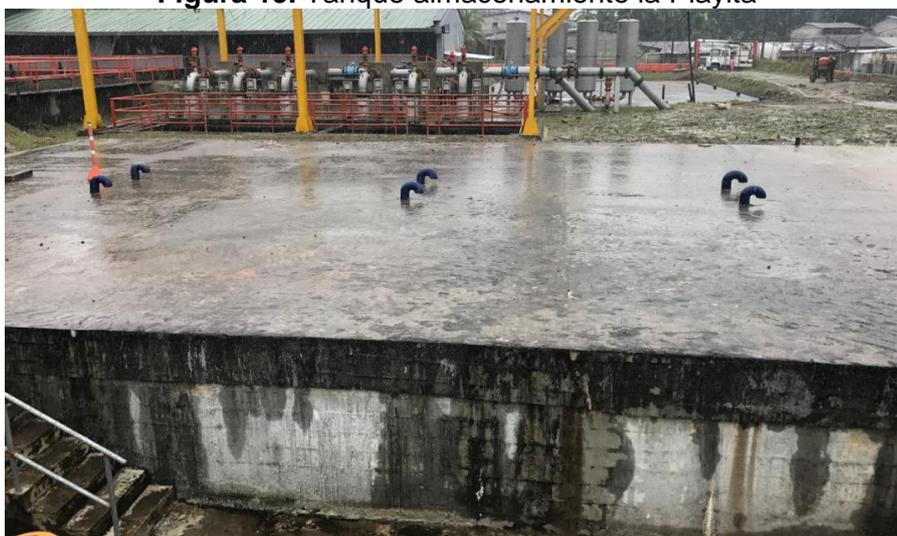
Figura 19. Tanque almacenamiento la Playita

a. Tanques enterrados Sistema de Tratamiento la Playita

Es imperativo mencionar que, durante la visita de inspección y vigilancia realizada a la PTAP en junio de 2017, no se encontró evidencia del tratamiento de los lodos

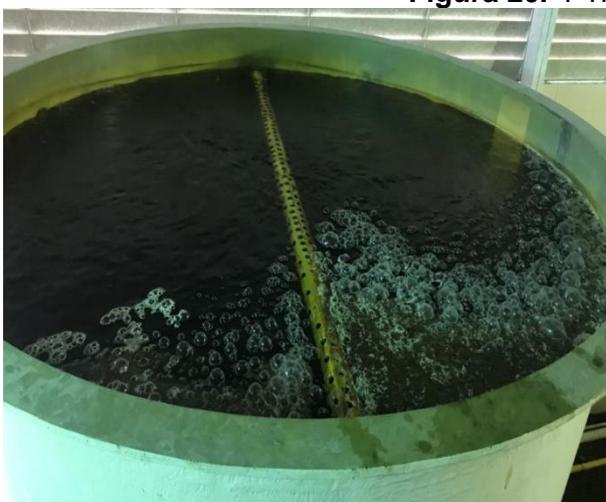
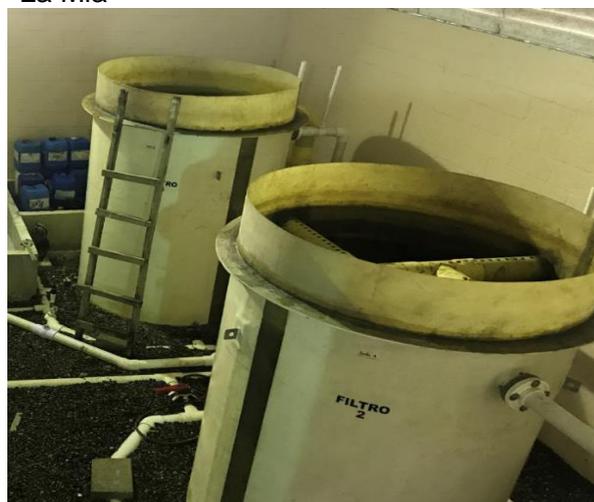
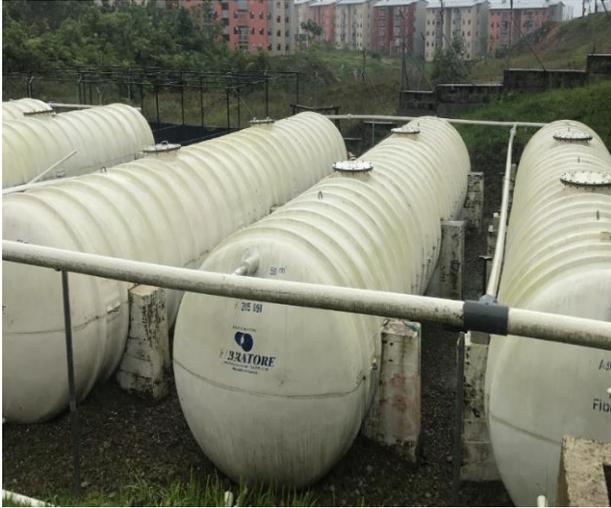
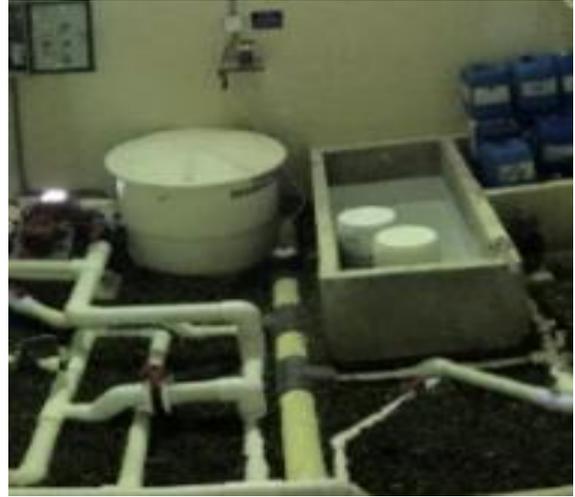
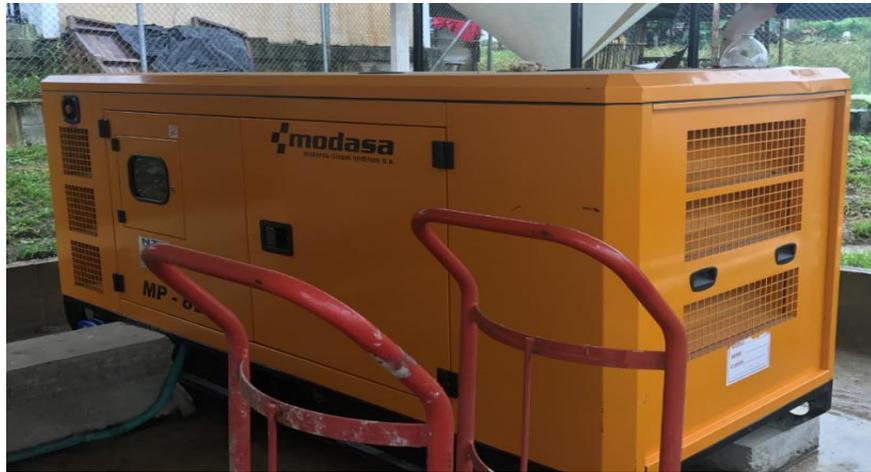
Figura 20. PTAP La Mia

a. Módulo Floculador - sedimentador

b. Filtros con arena, grava y antracita

c. Tanque de almacenamiento

d. Tanque Desinfección

e. Planta electrica alterna

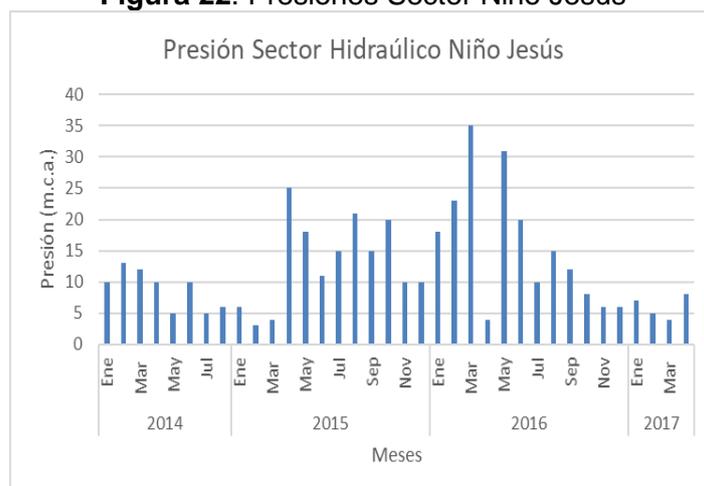
Figura 22. Presiones Sector Niño Jesús

El sector hidráulico Niño Jesús presentó diferentes presiones en las vigencias. Para el año 2014, presuntamente no se cumplió con la presión mínima según el nivel de complejidad del sistema. Por otro lado, para la vigencia 2015, hubo un presunto incumplimiento en los meses de enero, febrero, marzo, junio, noviembre y diciembre. Asimismo, para el año 2016, se presentó un presunto incumplimiento en los meses de abril, julio, septiembre, octubre, noviembre y diciembre. Finalmente, para lo que va corrido del 2017, no se ha cumplido con la normatividad vigente.

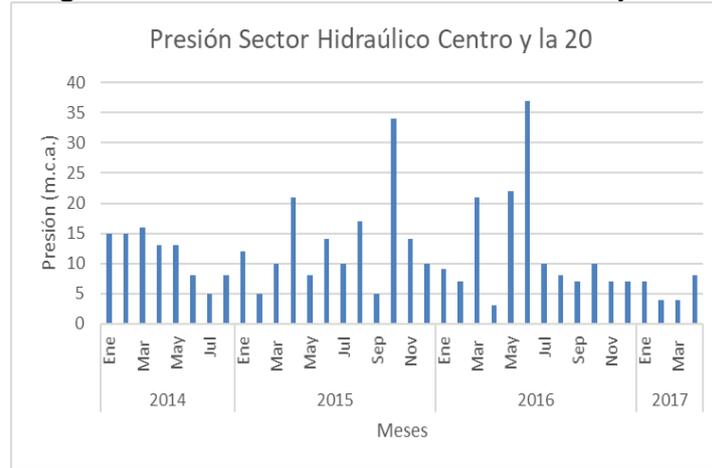
Figura 23. Presión Sector Hidráulico Centro y la 20

En el sector hidráulico Centro y la 20 para la vigencia 2014, en los meses de junio, julio y agosto la presión fue inferior a la establecida en la norma indicada. Por otro lado, para la vigencia 2015, al parecer solo se cumplió con la normatividad vigente en los meses abril, agosto y octubre. Asimismo, para la vigencia 2016, se presentó un presunto incumplimiento en los meses de enero, febrero, abril, julio, agosto, septiembre, octubre, noviembre y diciembre. Lo que va corrido del 2017, parece no haberse cumplido con la presión mínima de 15 metros columna de agua.

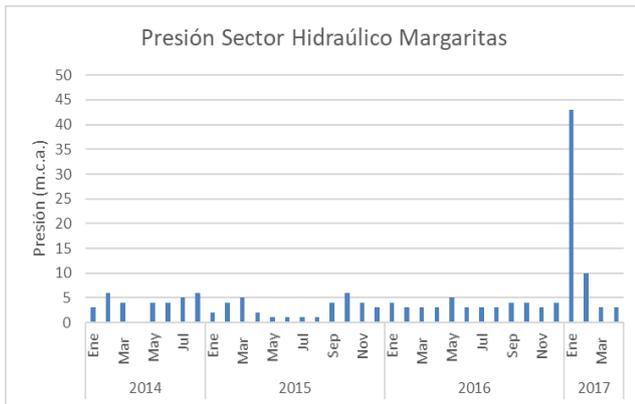
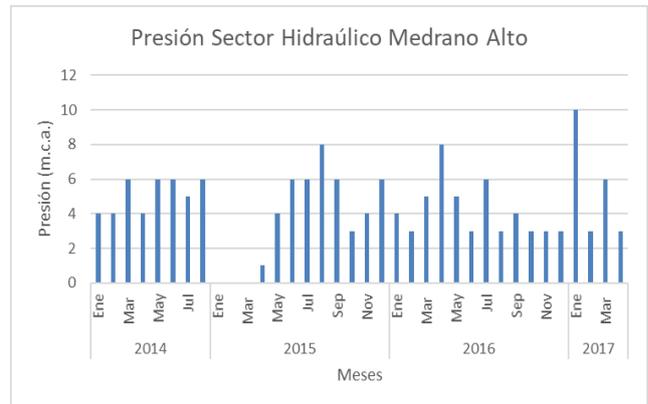
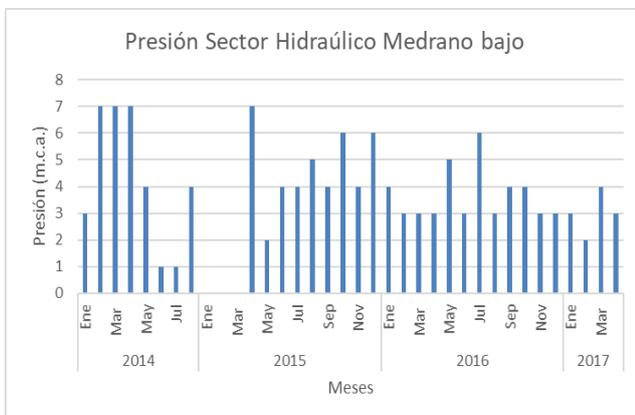
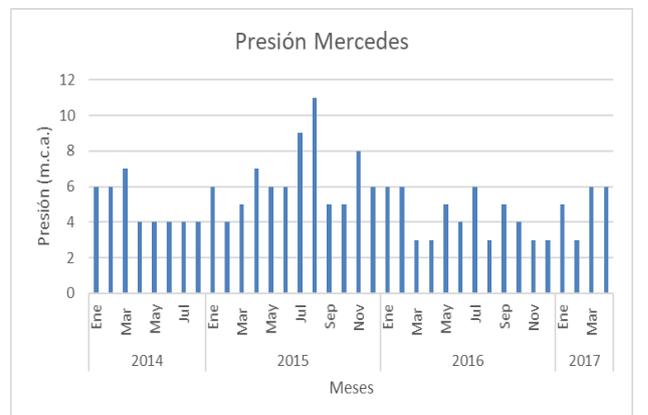
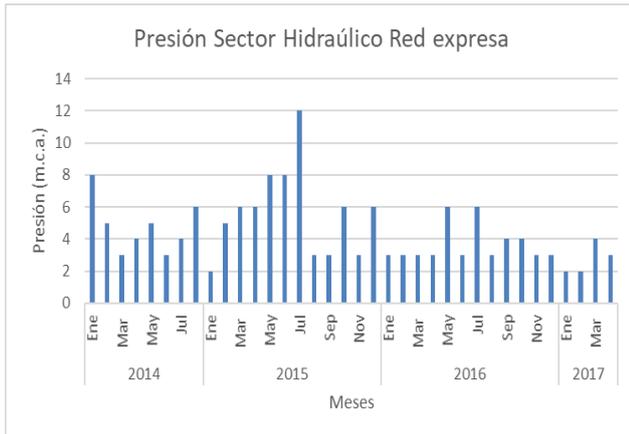
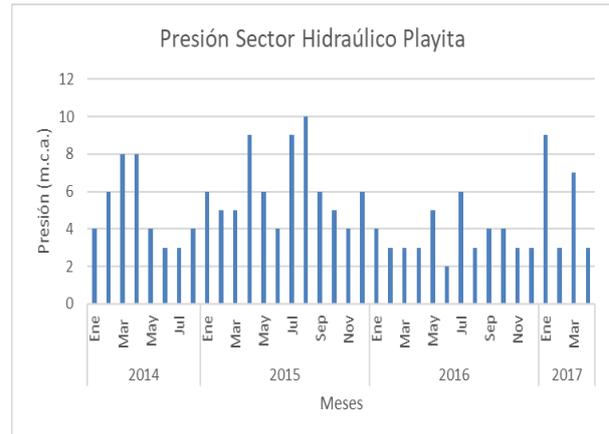
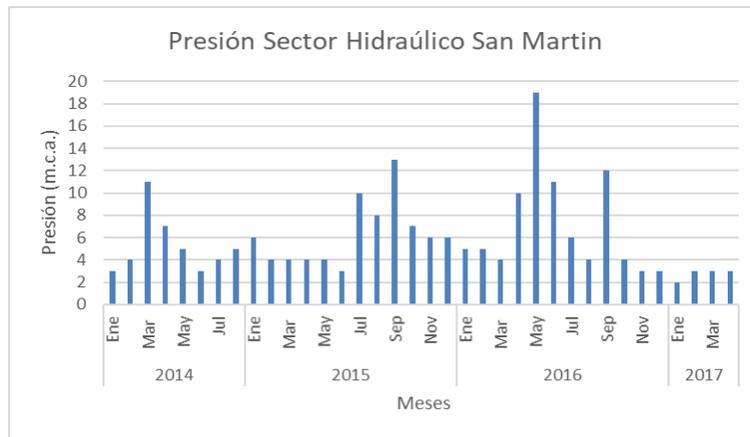
Figura 24. Presiones Sectores Hidráulicos

Cabe resaltar de las figuras anteriores, que en el sector hidráulico Margaritas, las presiones registradas para las vigencias analizadas estuvieron por debajo de 5 metros columna de agua. Asimismo, que para los sectores mostrados en la Figura 24, al parecer en las vigencias analizadas, ningún sector cumplió con lo estipulado por norma.

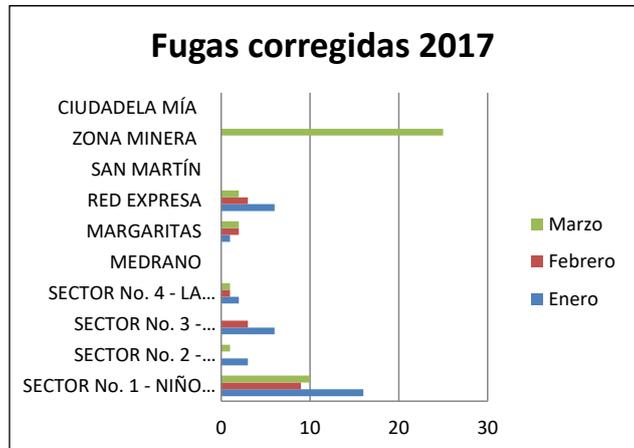
A continuación, se muestra el número de fugas corregidas en el sistema de acueducto por sector hidráulico para los meses de enero, febrero y marzo de 2017, según las evidencias obtenidas en la visita:

Con corte al mes de marzo la empresa corrigió 68 fugas de esta manera: 51% en el sector Niño Jesús, 37% en el sector Zona Minera, 16% en el sector Red Expresa y 13% en el sector Comercial; el resto de fugas corresponde a los demás sectores.

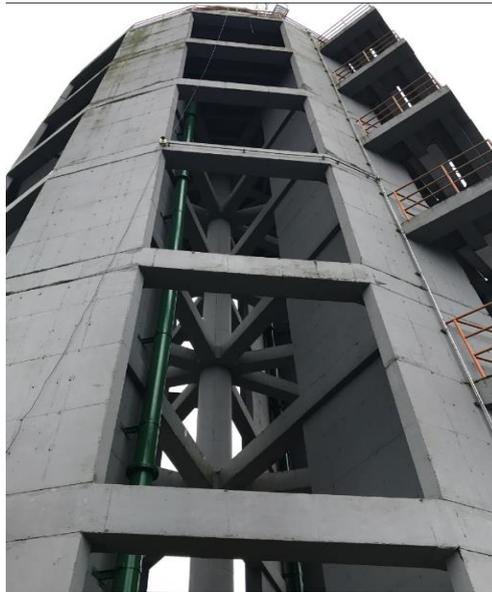
Se está realizando la expansión de redes para las zonas mineras 1, 2 y 3 que permitirá abastecer aproximadamente a 450 usuarios más. El prestador no informó la fecha exacta de terminación de las obras de expansión en el municipio, ya que quien las realiza es un operador externo contratado por la alcaldía. Este tanque se abastecerá de la planta la playita, y tiene dos salidas hacia las zonas mineras 1 y 2 respectivamente. En la inspección pudimos observar que hay un macromedidor instalado y operando para la zona minera suba. El tanque no ha sido entregado en su totalidad por el contratista externo, se están realizando las respectivas pruebas para ponerlo en funcionamiento.

a. Tanque Elevado Zona Minera

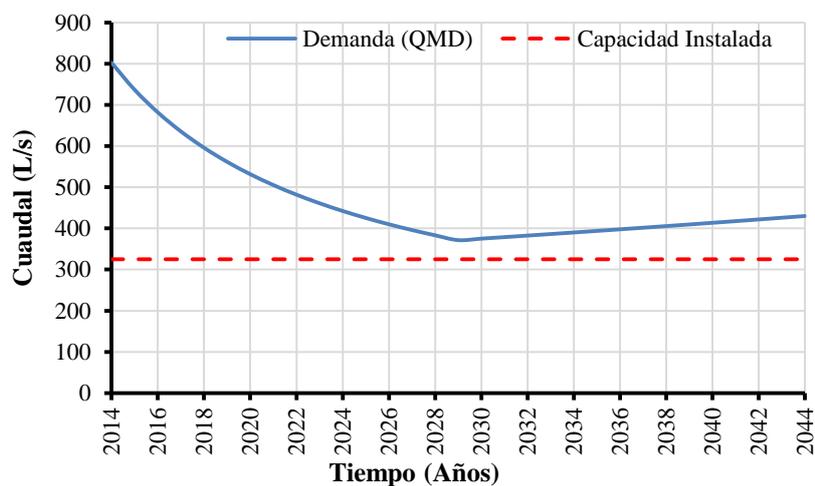
Figura 25. Análisis Demanda vs Capacidad Instalada 2014

Al obtener la curva de la demanda para el IANC 2014, estimado en 70% cómo se muestra en la [¡Error! No se encuentra el origen de la referencia.](#) Figura, la demanda de agua potable para el año 2017 excede la capacidad instalada del sistema de abastecimiento que corresponde a 325 L/s. Tal comportamiento se mantiene en la proyección donde se muestra que la demanda siempre sobrepasaría la capacidad instalada del sistema, razón por la cual la reducción de pérdidas no cambia significativamente la situación.

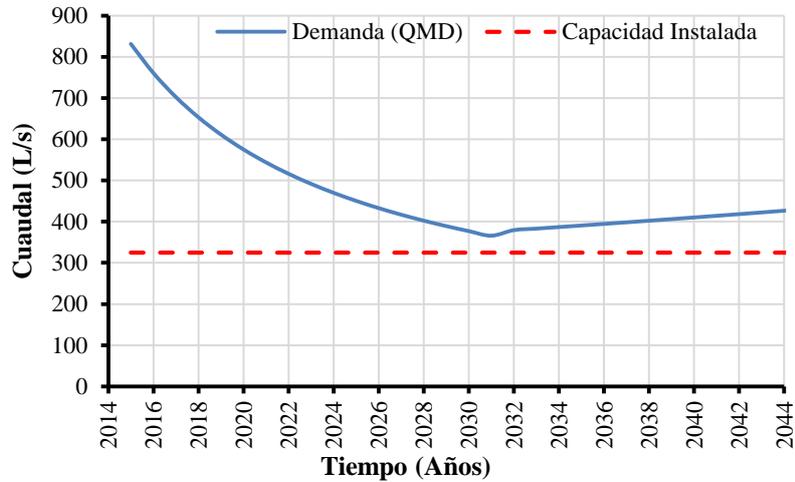
Figura 26. Análisis Demanda vs Capacidad Instalada 2015

Al obtener la curva de la demanda para el IANC 2015, estimado en 71% cómo se muestra en la [Figura](#), la demanda de agua potable para el año 2017 excede la capacidad instalada del sistema de abastecimiento que corresponde a 325 L/s. Tal comportamiento se mantiene en la proyección donde se muestra que la demanda siempre sobrepasaría la capacidad instalada del sistema, razón por la que la proyección de la reducción de pérdidas no cambia significativamente la situación en el municipio de Quibdó.

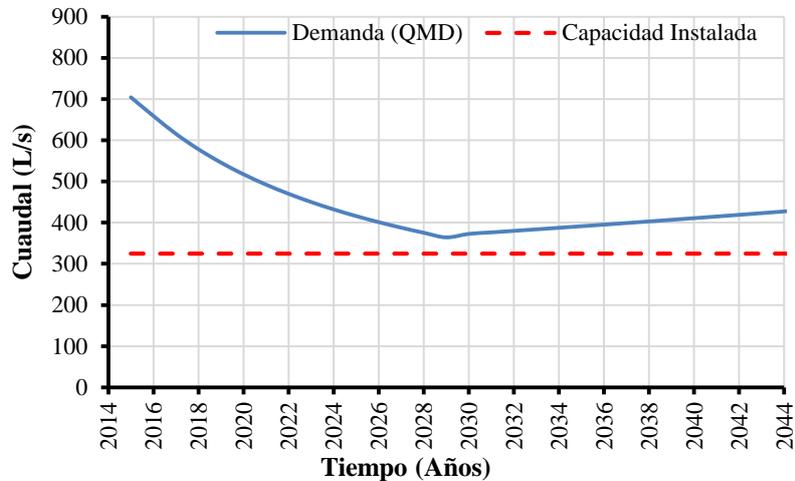
Figura 27. Análisis Demanda vs Capacidad Instalada 2016

Al obtener la curva de la demanda para el IANC 2016, estimado en 65,72% cómo se muestra en la [¡Error! No se encuentra el origen de la referencia.](#) Figura, la demanda de agua potable para el año 2017 excede la capacidad instalada del sistema de abastecimiento que corresponde a 325 L/s. Tal comportamiento se mantiene en la proyección donde se muestra que la demanda siempre sobrepasaría la capacidad instalada del sistema, razón por la que la proyección de la reducción de pérdidas no cambia significativamente la situación en el municipio de Quibdó.

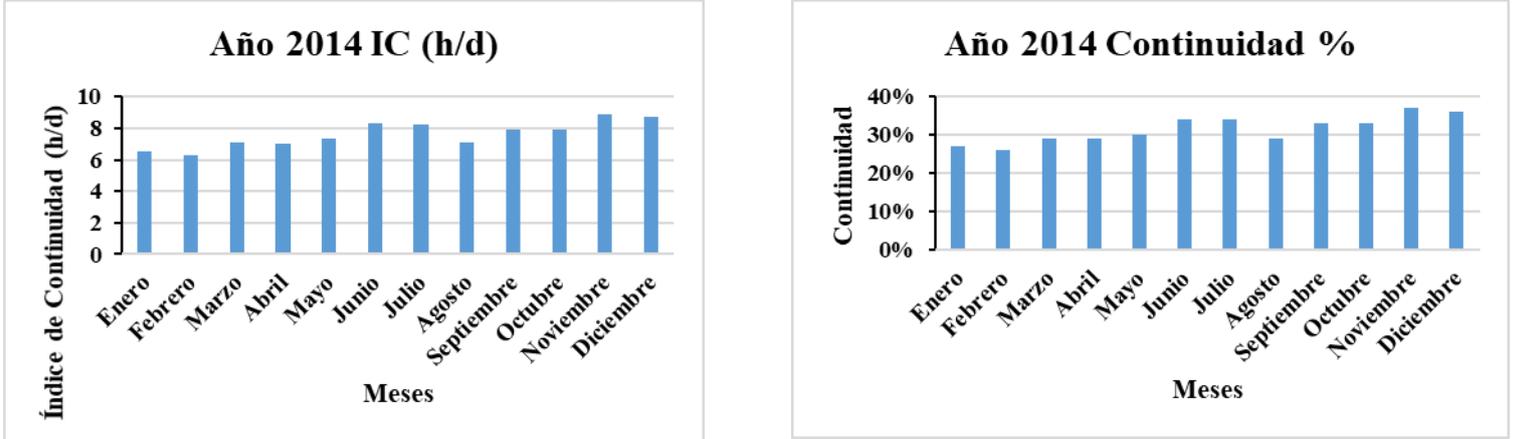
Figura 28. Continuidad 2014

En la vigencia 2014, el índice de continuidad tuvo un promedio de 7,6 horas al día para el municipio de Quibdó. No obstante, dada la complejidad alta del sistema este valor obtenido es deficiente. Por otro lado, la continuidad tuvo un promedio de 31% para este mismo año, lo que refleja también la deficiencia en la continuidad del servicio.

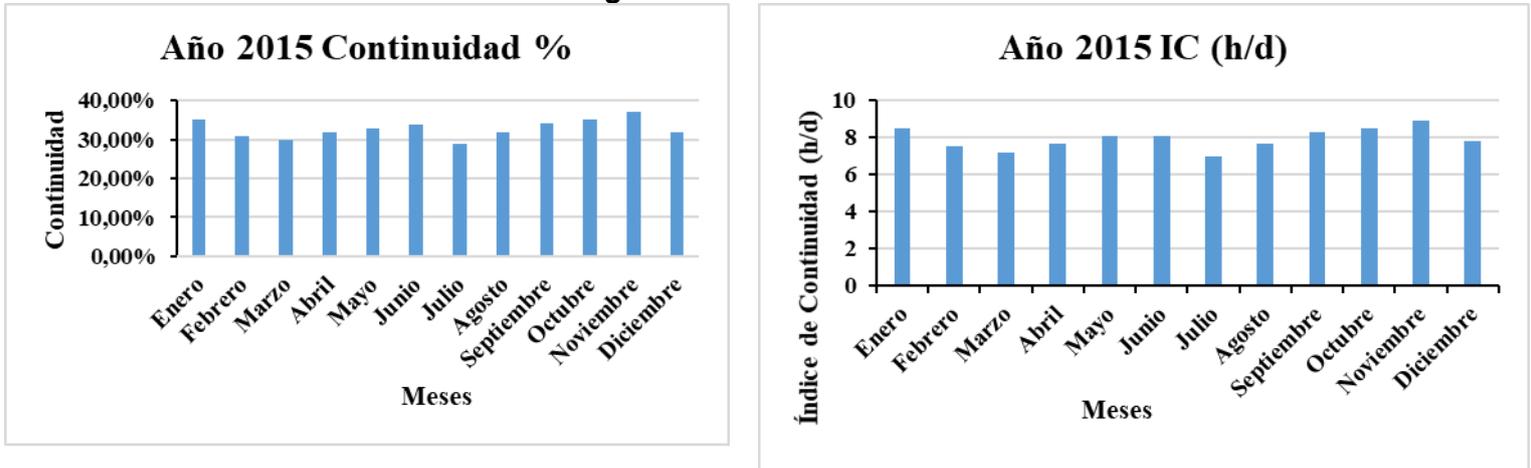
Figura 29. Continuidad 2015

En el año 2015 hubo un incremento pequeño en el índice de continuidad, obteniendo en promedio para esta vigencia, un valor de 7,95 horas al día. Por otro lado, para el valor de continuidad en porcentaje, el valor promedio fue de 32,8%, lo que corrobora el valor obtenido en índice de continuidad.

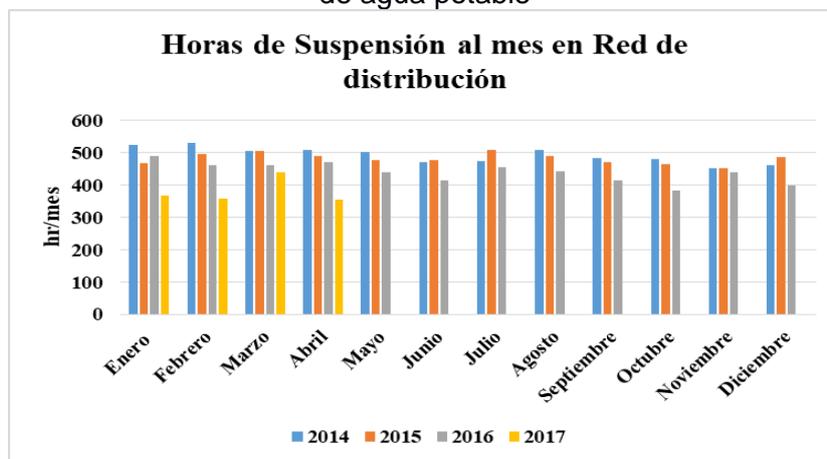
Figura 33. Fluctuación en las horas de suspensión por mes en la red de distribución de agua potable

Como se puede observar en la figura 33, desde el 2014 hasta el 2017, han venido disminuyendo las horas de suspensión en los sectores hidráulicos del municipio de Quibdó, por lo que la continuidad del servicio ha mejorado en la misma proporción.

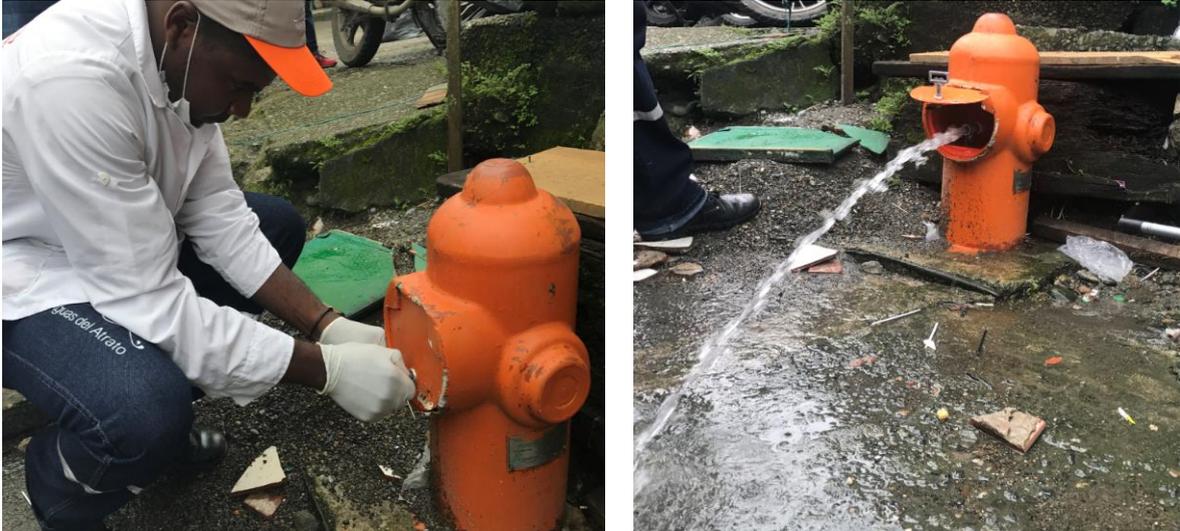
Figura 37. Punto de Muestreo 1002

Para los parámetros analizados en el Punto 1002, estos arrojaron resultados dentro de los rangos normativos vigentes para calidad de agua tratada.

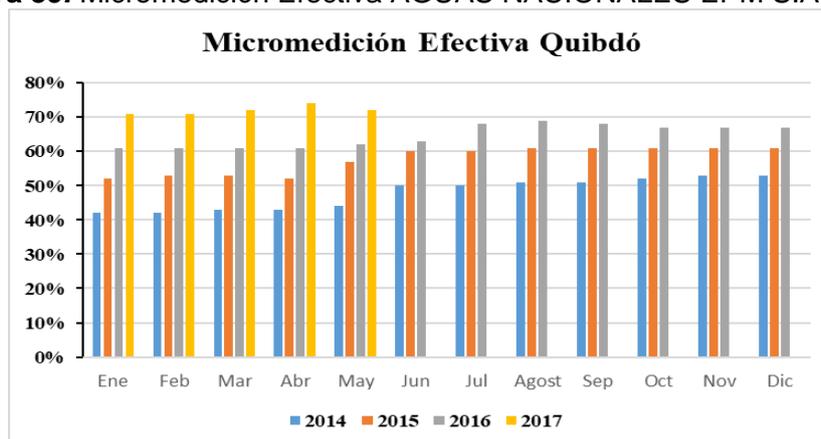
Figura 39. Micromedición Efectiva AGUAS NACIONALES EPM S.A.E.S.P.

Como se puede ver en la Figura anterior, el operador presuntamente ha incumplido con lo estipulado en el artículo 146 de Ley 142 de 1994, que establece que este indicador debe ser superior al 95% del número total de usuarios atendidos. No obstante, es de anotar que ha venido presentando un incremento significativo desde el año 2014, pese a esto aún se evidencian presuntos incumplimientos.

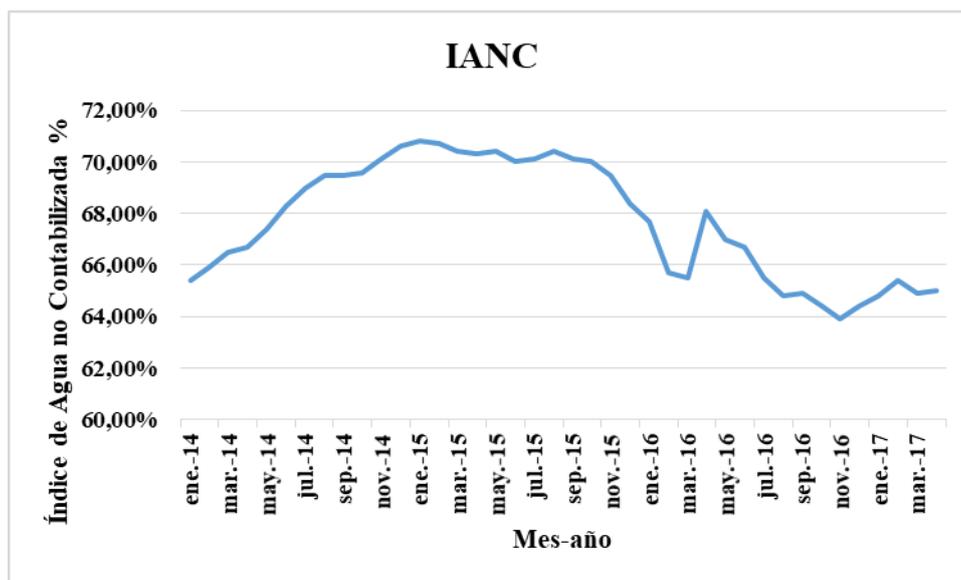
Figura 40. Índice de agua no contabilizada AGUAS NACIONALES EPM S.A. E.S.P.

Teniendo en cuenta la información de la gráfica anterior, se puede concluir que el operador AGUAS NACIONALES EPM S.A. E.S.P. ha venido presentando presuntos incumplimientos en los años 2014 a 2017, si se tiene en cuenta que la regulación establece que el máximo porcentaje permitido de pérdidas de agua, es de 30%.

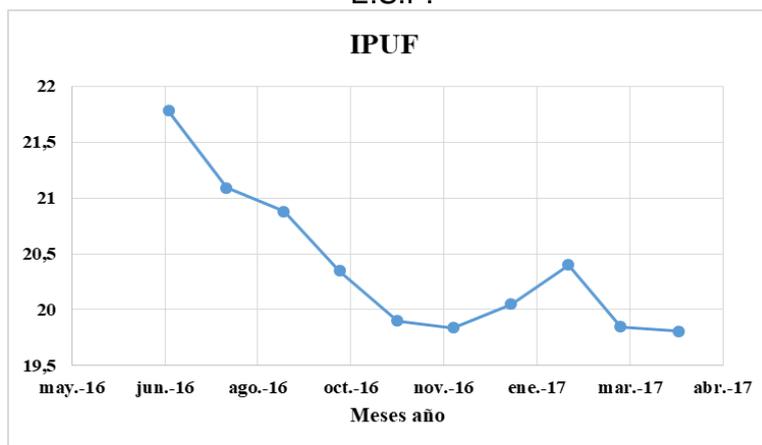
Figura 41. Índice de Perdidas por usuario facturado AGUAS NACIONALES EPM S.A. E.S.P.

En la anterior gráfica se evidencia la variabilidad del índice de pérdidas por suscriptor facturado. Cabe mencionar que según la norma, para el año 2019 este índice debe disminuir hasta llegar a un valor igual o inferior a 6 m³ para cumplir con lo establecido en la regulación.

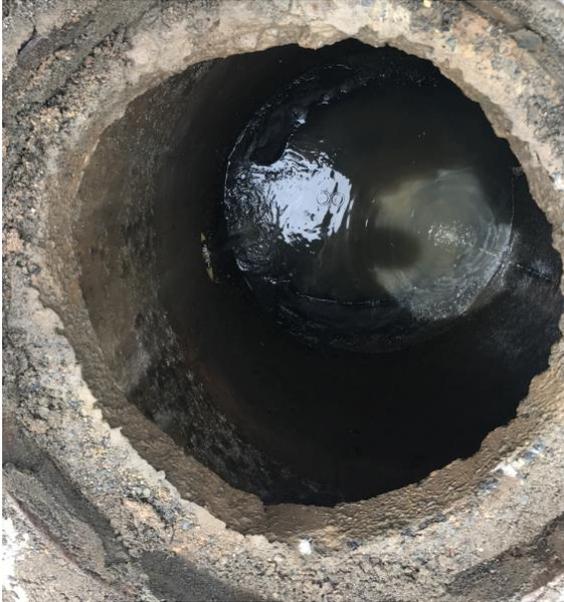
a. Barrio Niño Jesús Carrera 9: se pudo observar flujo libre.

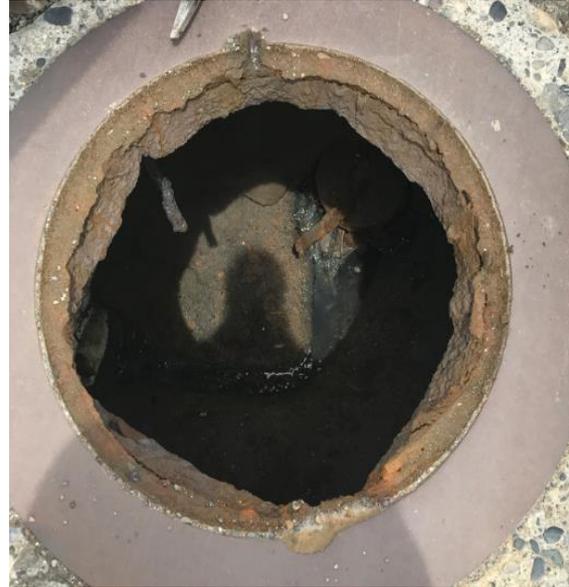
b. Carrera 6 con calle 28 centro: colmatado

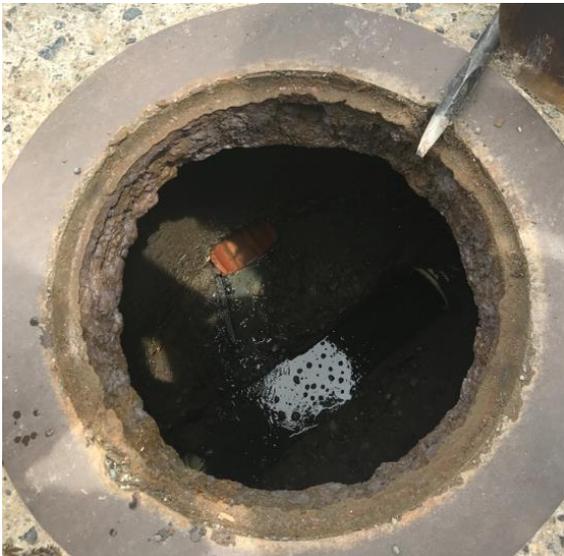
c. Barrio Niño Jesús Carrera 7: se pudo observar flujo libre

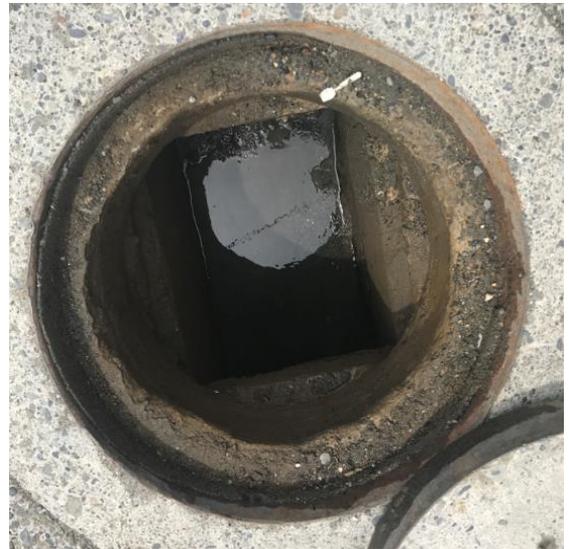
d. Carrera 1 Malecón río Atrato: se pudo observar flujo libre

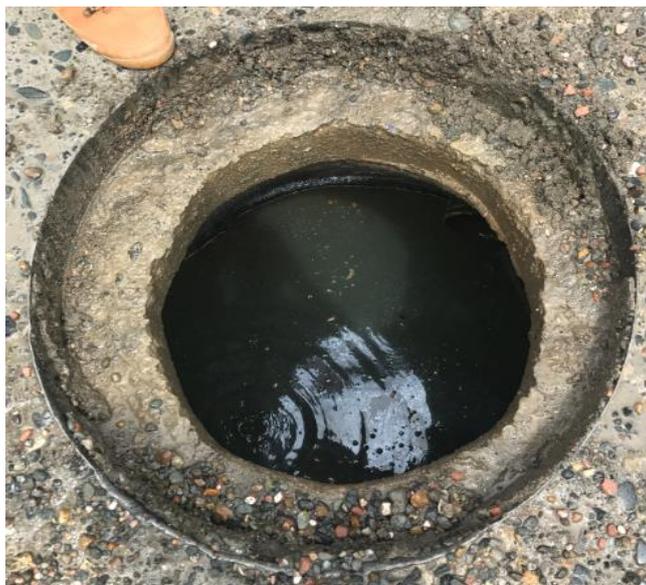
e. Carrera 1 con calle 25: se pudo observar colmatado

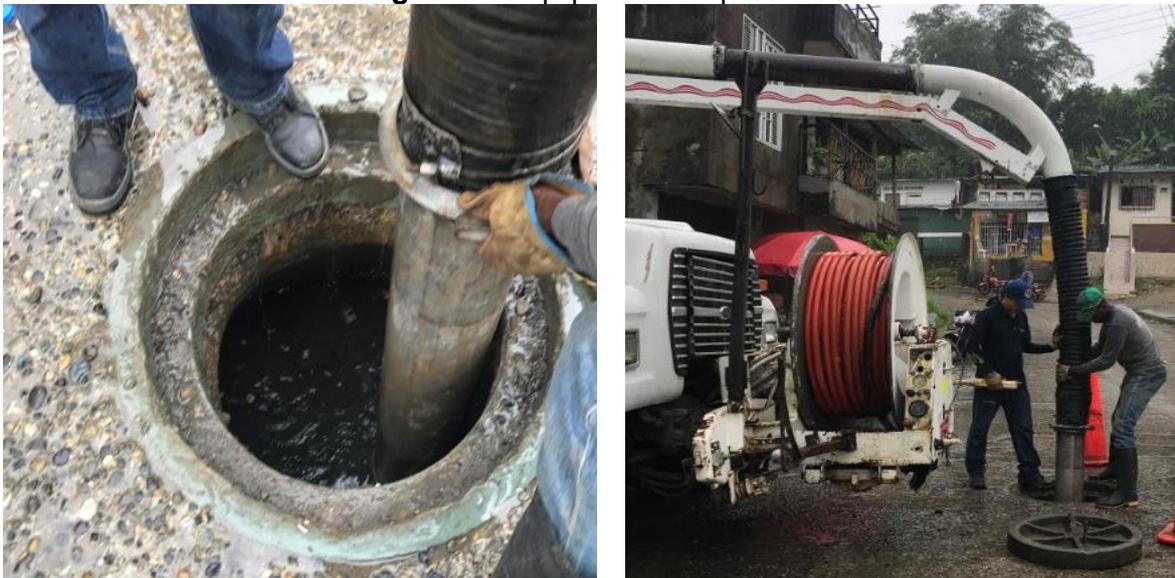
Figura 43. Equipo succión presión

El operador informó que cuenta con una sonda manual, una roto-sonda con motor de ACPM y con un vehículo de succión presión para sectores que presenten taponamiento; este último, en conjunto con un contratista externo y desde el año 2015. Durante la visita se observó un equipo succión presión adicional para realizar mantenimiento, dado el retraso ocurrido por el Paro Cívico, el cual paralizó todas las actividades comerciales y técnicas por parte del operador en el municipio de Quibdó.

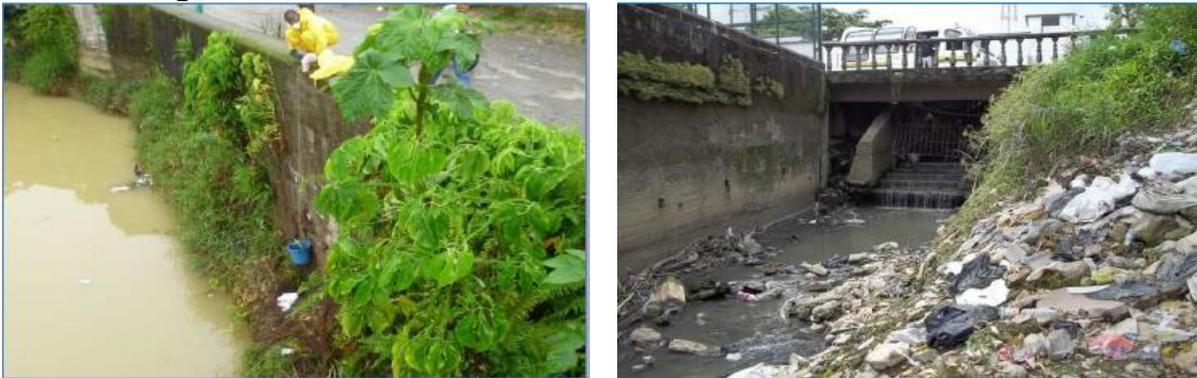
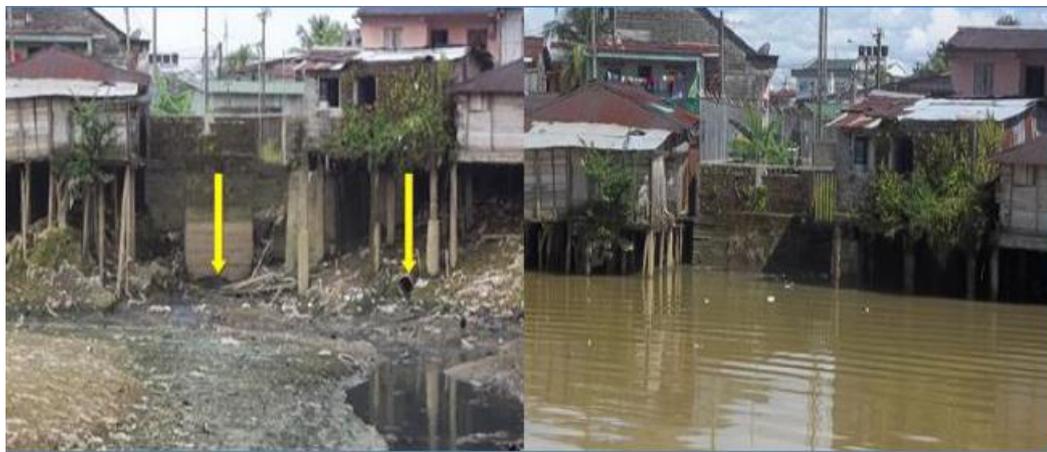
Figura 44. Vertimientos AGUAS NACIONALES EPM S.A. E.S.P.

a. Vertimiento 1

b. Vertimiento 3

c. Vertimiento 5 Estacion la Bombita
