EVALUACIÓN INTEGRAL DE PRESTADORES AGUAS CON FUTURO S.A E.S.P

**SUPERINTENDENCIA DELEGADA DE ACUEDUCTO,
ALCANTARILLADO Y ASEO**

Bogotá, diciembre de 2017

**AGUAS CON FUTURO S.A E.S.P.
ID 25703**

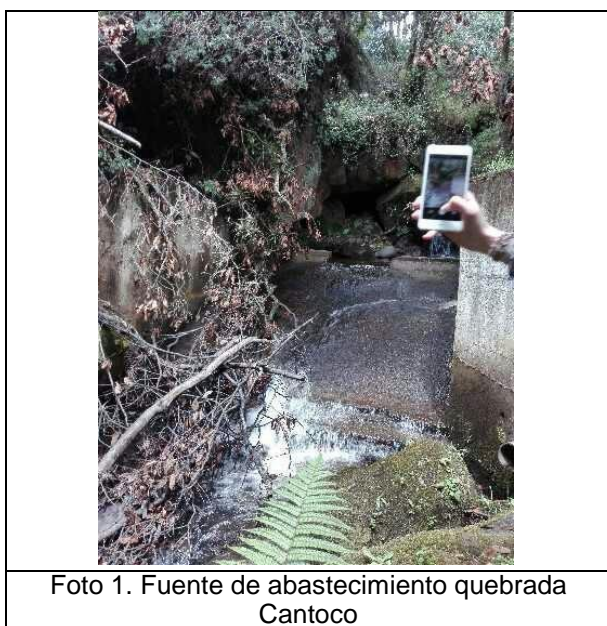
Foto 1. Fuente de abastecimiento quebrada Cantoco

Fuente de abastecimiento: Actualmente, el sistema de acueducto de AGUAS CON FUTURO S.A E.S.P., del municipio de Saboyá se abastece de la quebrada Cantoco, la cual corre por el sur del casco urbano y divide el barrio el Retorno del sector centro del municipio.

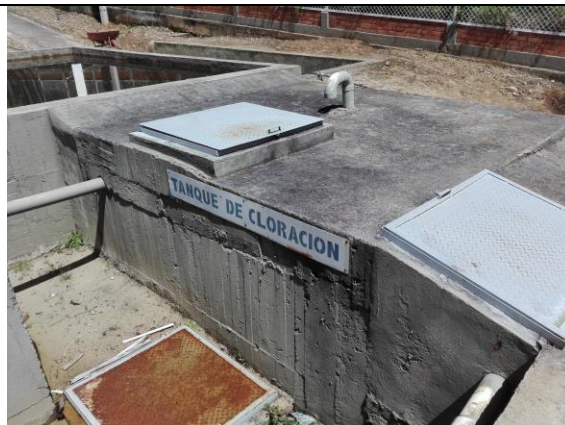
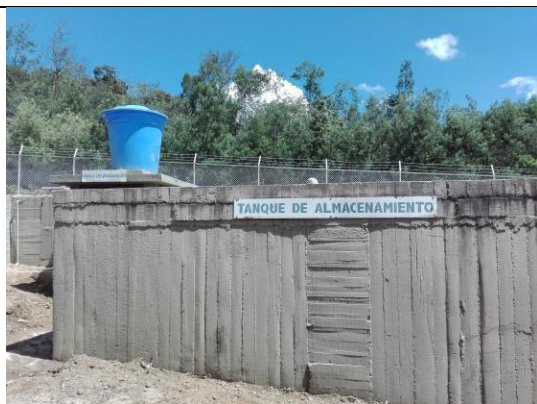
FOTOS 6 Y 7. FILTRO DE ARENAS Y TANQUE DE CLORACIÓN

Desinfección: la PTAP cuenta con un tanque de cloración. La estructura se es en concreto y se encontraba en buen estado.

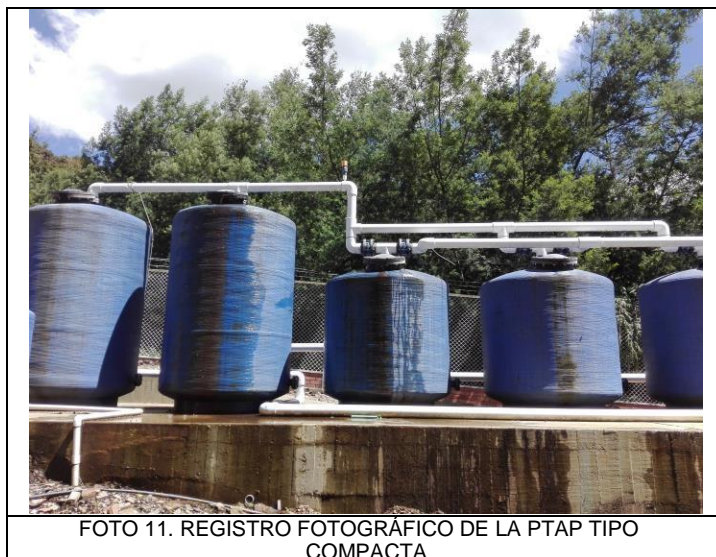
FOTO 9. TANQUE DE MANTENIMIENTO PARA LOS FILTROS

2. PTAP compacta: Esta planta cuenta con tres dosificadores con capacidad de 280 litros de agua. El primer dosificador está encargado de regular el PH, el segundo es dosificador coagulante y se aplica sulfato de aluminio tipo A y un dosificador de cloros que es el encargado de desinfectar el agua con una dosificación de 4 l por día. Se tienen igualmente tres (3) dosificadores de purificación con capacidad de 10. 000 litros y dos (2) floculadores con capacidad de 20.000 litros. El mantenimiento de esta planta se hace diariamente.

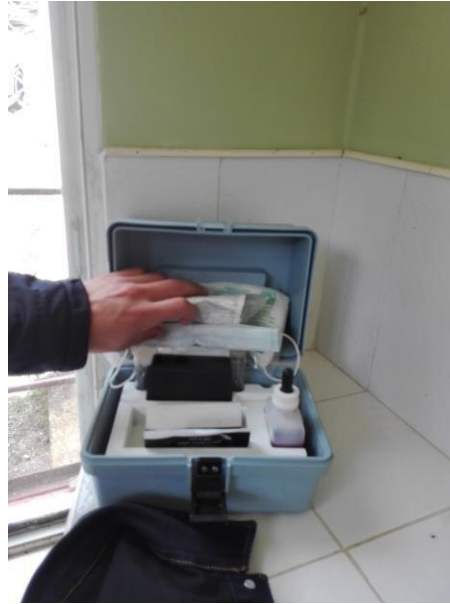
En este sentido, en la visita se evidenció que cuentan con laboratorio para la realización de análisis básicos de pH, color y cloro residual y total. Este cuenta con equipo de lectura para color, turbiedad y color y cuenta con un peachimetro.

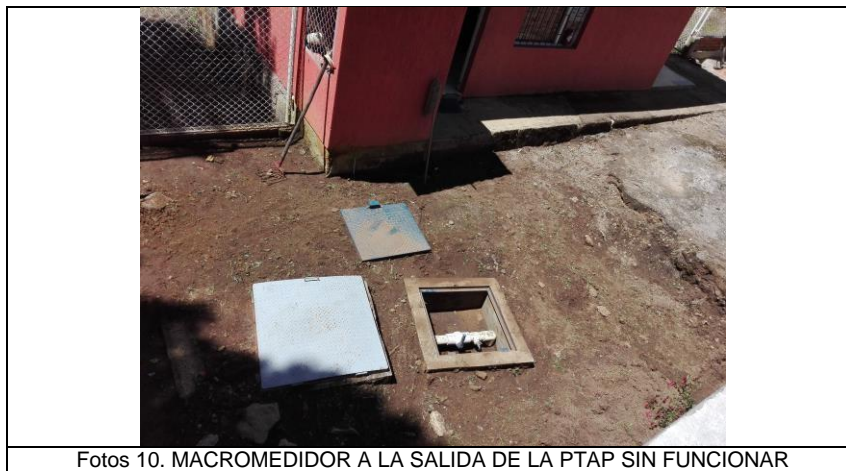
Sobre este tema, el municipio tiene instalados un macromedidor a la salida de la PTAP pero sin funcionar; este no se realiza lecturas.

Fotos 10. MACROMEDIDOR A LA SALIDA DE LA PTAP SIN FUNCIONAR

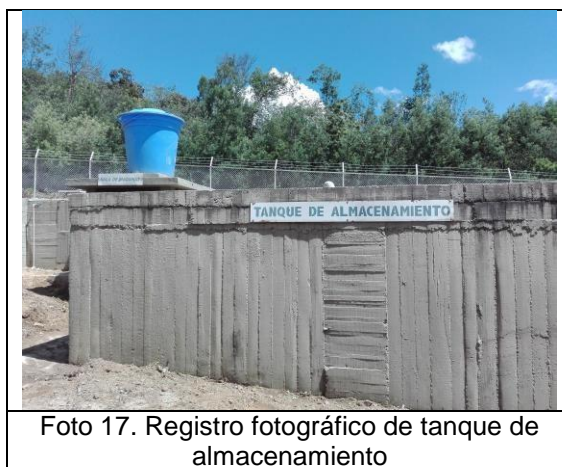
Tanque de almacenamiento: La planta cuenta con dos (2) tanques de almacenamiento con 177 m³ cada uno, ubicados después del sistema de tratamiento. Se le realiza mantenimiento cada mes.

Foto 17. Registro fotográfico de tanque de almacenamiento

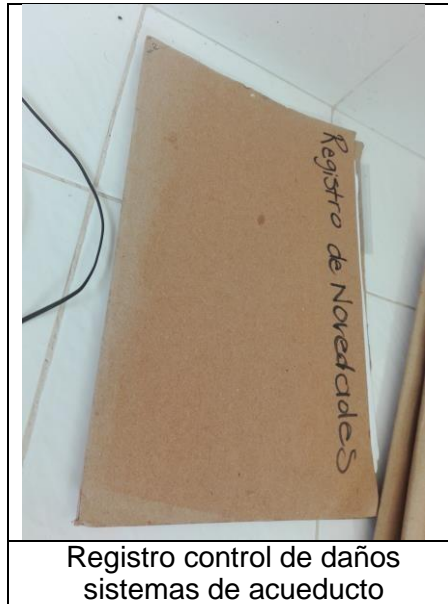
Registro de daños de los sistemas de acueducto y alcantarillado: El prestador presentó planilla de registro de control de daños del sistema de acueducto.

Registro control de daños sistemas de acueducto

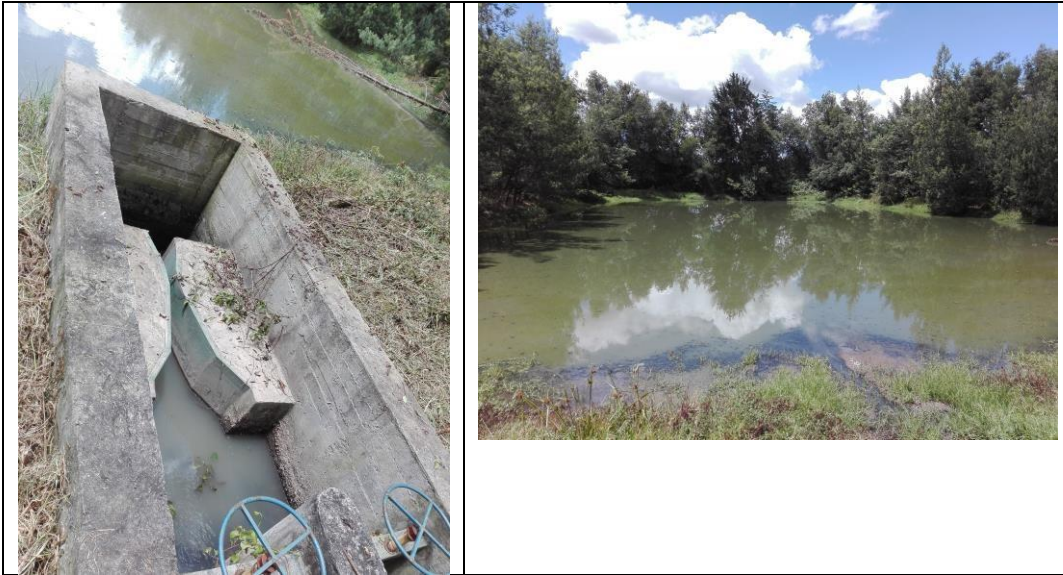
FOTO 13. CANALES DE ENTERADA DE LAS AGUAS RESIDUALES PARA LA PRIMERA LAGUNA DE OXIDACIÓN Y FOTOGRAFIA DE LA LAGUNA

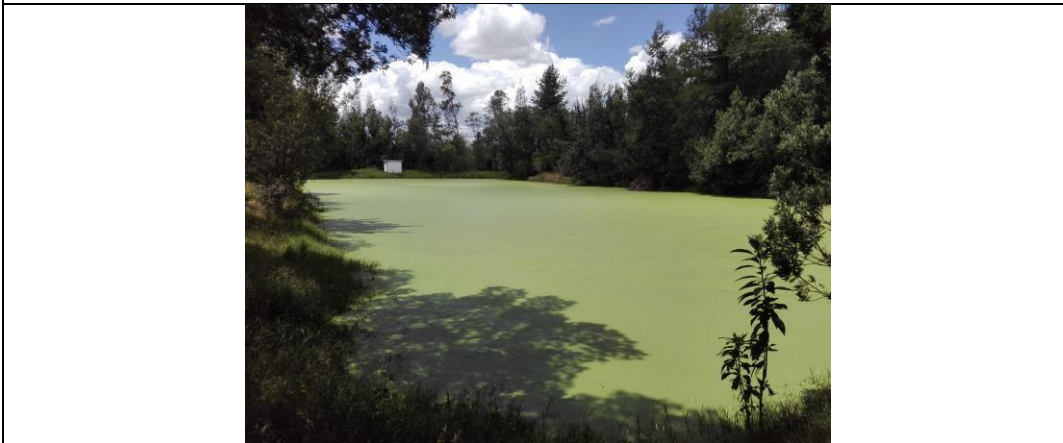
Durante la visita se observó que la segunda laguna de oxidación tiene proliferación de lentejilla de agua en la superficie, una planta acuática pequeña que crece de manera descontrolada y esta se obedece a problemas en la operación del sistema.

FOTO 14. SEGUNDA LAGUNA DE OXIDACION

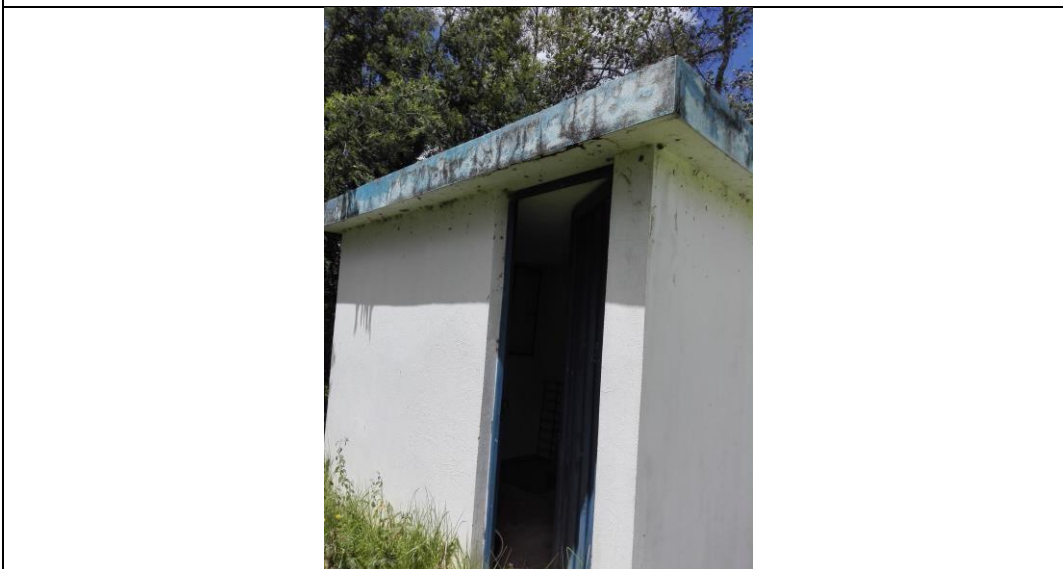
FOTO 15. CASETA QUE FUE CONSTRUIDA PARA REALIZAR PROCESO DE DESINFECCIÓN A LA SALIDA DE LA ÚLTIMA LAGUNA

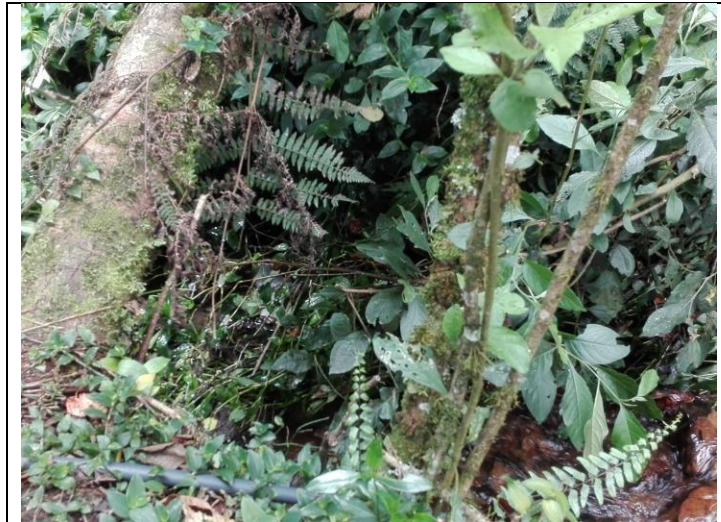
Vertimientos y cuerpo receptor: El prestador informó que se tiene un (1) punto de vertimiento de las aguas residuales, actualmente se está utilizando la quebrada La Ruda. A continuación, se muestra el registro fotográfico del sitio de vertimiento.

FOTOS 16. PUNTO DE DESCARGA DE LAS LAGUNAS DE OXIDACIÓN. QUEBRADA LA RUDA

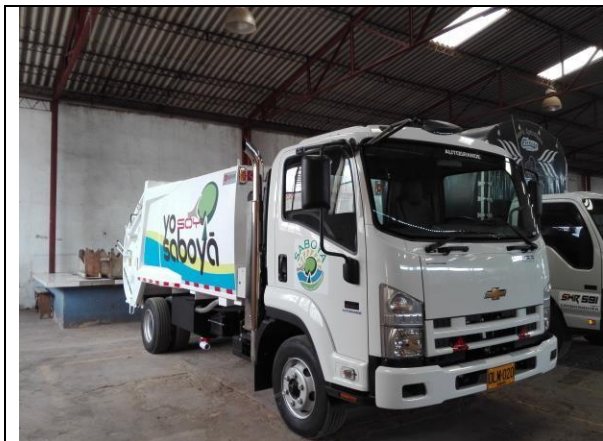
Foto 30. Compactador utilizado para la recolección y transporte de residuos sólidos

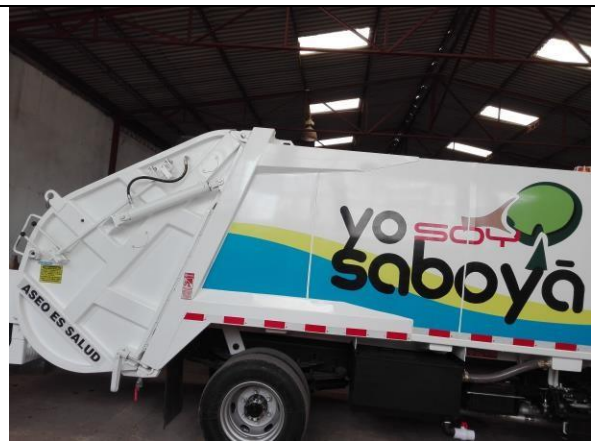
Foto 31. Compactador utilizado para la recolección y transporte de residuos sólidos

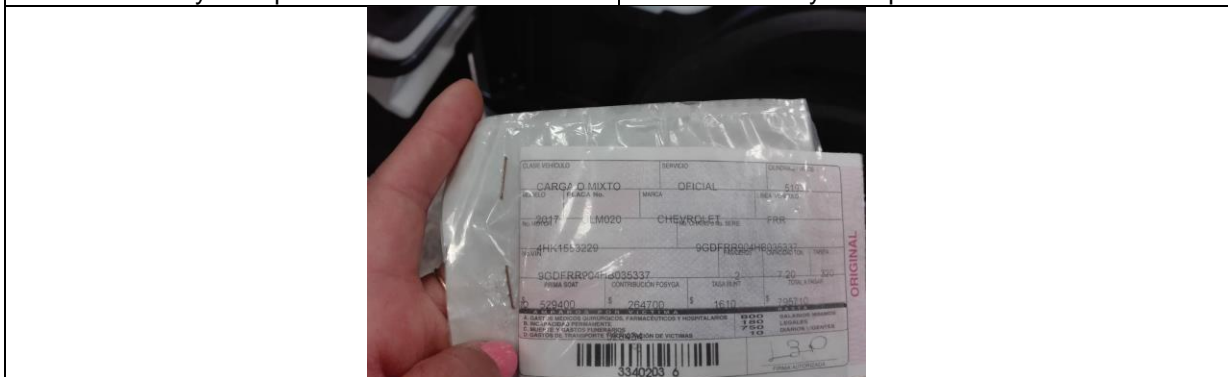
Foto 32. Tarjeta propiedad del vehículo

De acuerdo a lo anterior, teniendo en cuenta la información encontrada en visita y la reportada en SUI, se denota falta de calidad en la información reportada por lo que la empresa debe actualizar y corroborar dicha información. En el SUI, se registran vehículos que presuntamente no se encuentran en operación, ya que en visita solo se encontraba en operación el vehículo compactador de placas OLM 020.
