### 1. Identificación del prestador

<b>1.1. Nombre o razón social:</b>	GEOASEO S.A.S E.S.P																				
<b>1.2. Nit:</b>	900934620																				
<b>1.3. ID (SUI - RUPS):</b>	42696																				
<b>1.4. Servicio público domiciliario (SPD) prestado objeto de la vigilancia o inspección:</b>	Aseo																				
<b>1.5. Actividad del SPD objeto de la vigilancia o inspección:</b>	APROVECHAMIENTO, BARRIDO Y LIMPIEZA DE VÍAS Y ÁREAS PÚBLICAS, RECOLECCIÓN Y TRANSPORTE DE RESIDUOS NO APROVECHABLES, LAVADO DE ÁREAS PÚBLICAS, CORTE DE CÉSPED Y PODA EN ÁRBOLES EN VÍAS Y ÁREAS PÚBLICAS.																				
<b>1.6. Fecha de inicio de operación en la actividad a vigilar o inspeccionar:</b>

### 2. Identificación de la acción de vigilancia e inspección realizada:

<b>2.1. Año del programa al que pertenece la acción:</b>	2021
<b>2.2. Clase acción:</b>	Vigilancia __ Inspección <input checked="" type="checkbox"/>
<b>2.3. Motivo de la acción:</b>	Especial __ detallada <input checked="" type="checkbox"/> concreta __
<b>2.4. Origen causal de la acción:</b>	Clasificación de nivel de riesgo __ Perfilamiento de riesgo __ Evaluación de Gestión y Resultados <input checked="" type="che

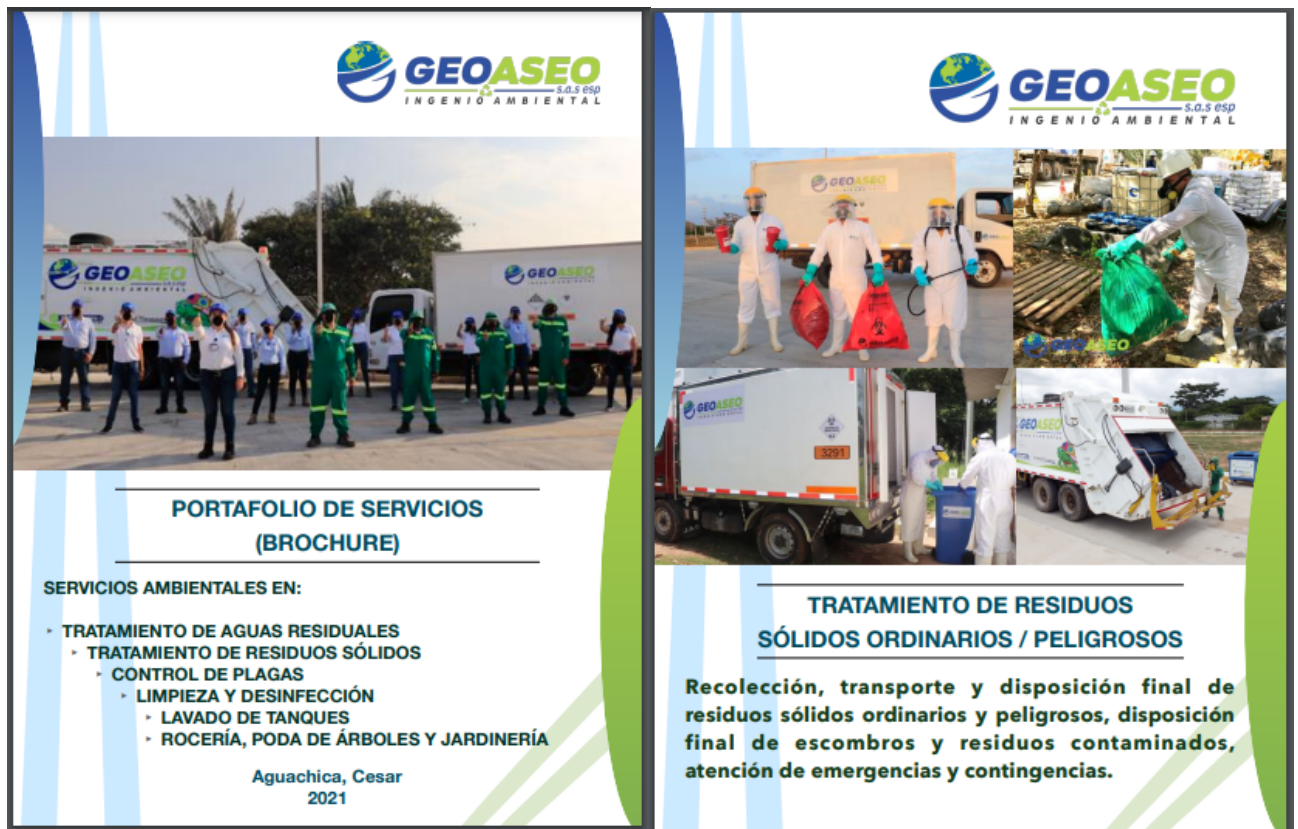
Aunado a lo anterior, una vez revisada la página web del prestador se identifica que dentro de su portafolio de servicios no cuenta con información respecto a la actividad de aprovechamiento, por lo cual deberá realizar las actualizaciones pertinentes:

Por lo anterior, debe ajustar su portafolio de servicios teniendo en cuenta lo anteriormente indicado.

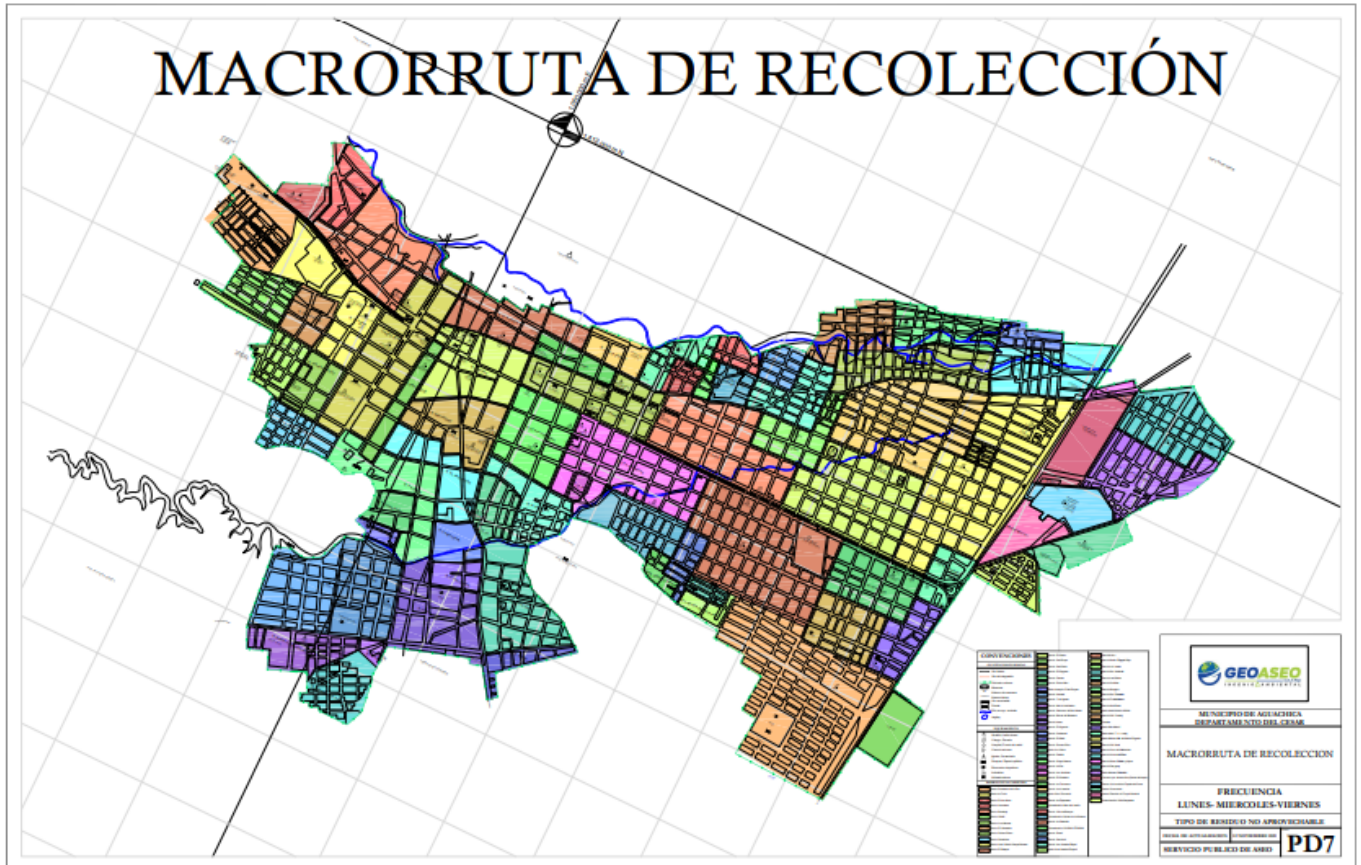
Imagen 17. Mapa del municipio de Aguachica, Cesar

De acuerdo con la información entregada por el prestador, no es clara la división de la macrorruta en el plano, puesto que no se diferencian las zonas que delimita para realizar la operación.

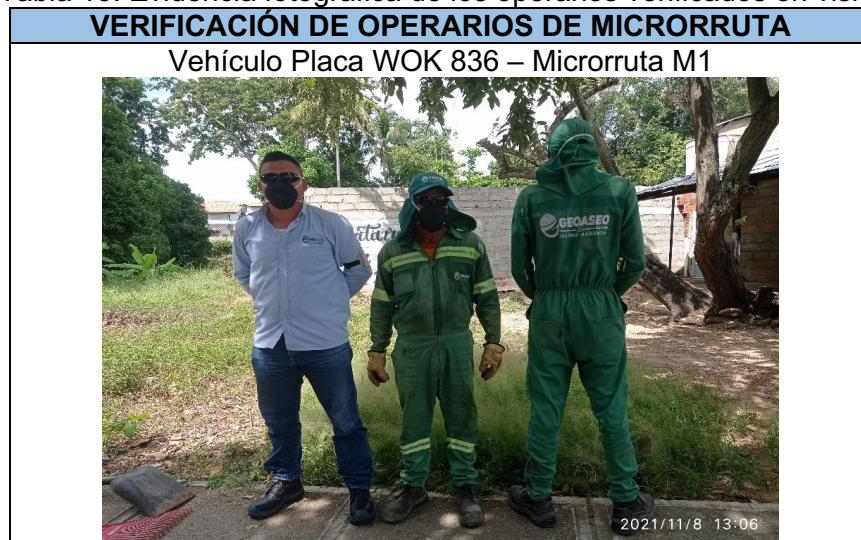
Tabla 13. Evidencia fotográfica de los operarios verificados en visita

De acuerdo con la información que reposa en el SUI, se identifica que el prestador no ha reportado información de “Registro de Microrutas\_NUAP\_2377720011\_CESAR\_AGUACHICA” para ninguna vigencia, por lo cual se evidencia presunto incumplimiento a la Resolución SSPD 20174000237705 de 2017 por no reportar información en el SUI.

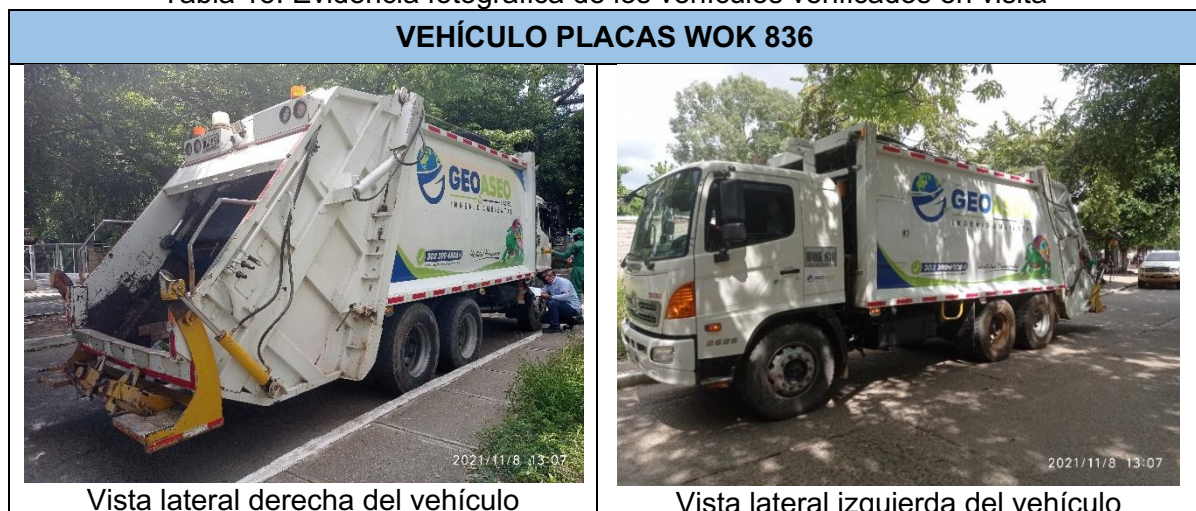
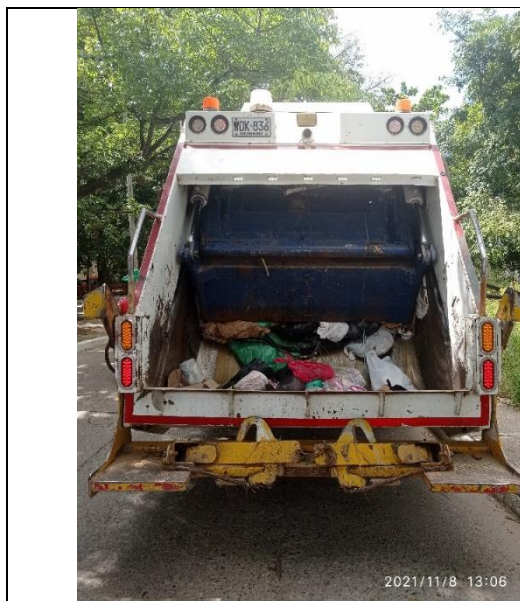
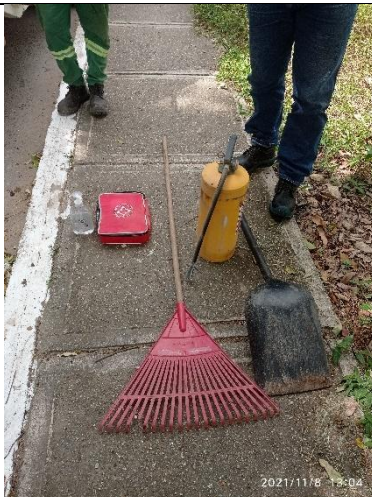
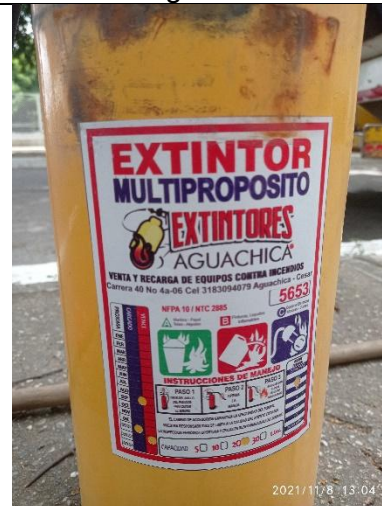
Tabla 15. Evidencia fotográfica de los vehículos verificados en visita

Vista trasera del vehículo compactador

Video de seguimiento de ruta

Equipos para evitar la dispersión

Extintor del vehículo compactador

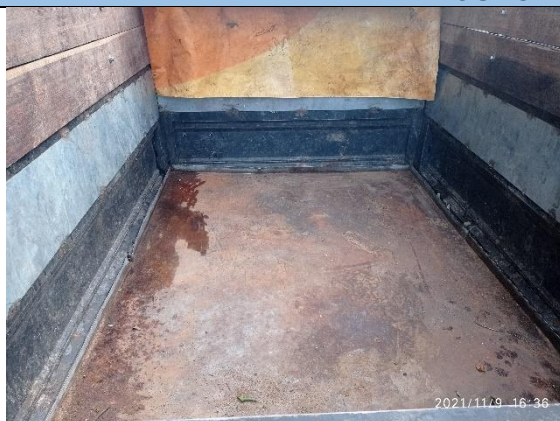
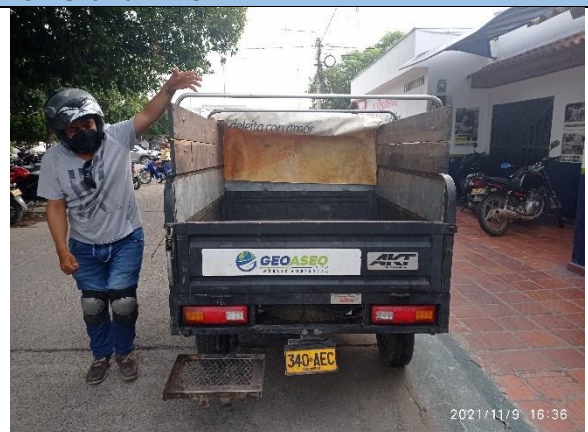
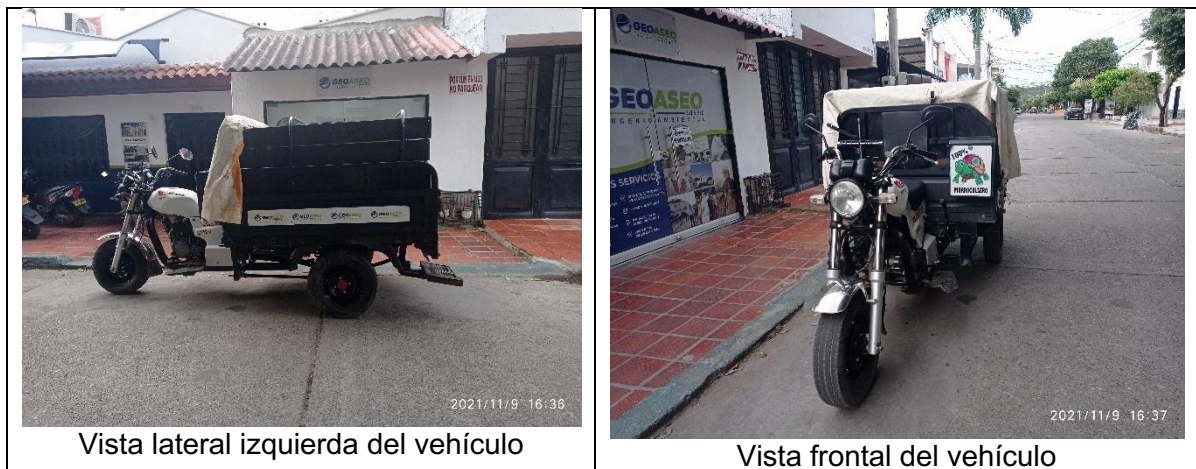
**VEHÍCULO PLACAS 340 AEC**

Caja de recepción de residuos

Vista trasera del vehículo

Vista lateral izquierda del vehículo

Vista frontal del vehículo

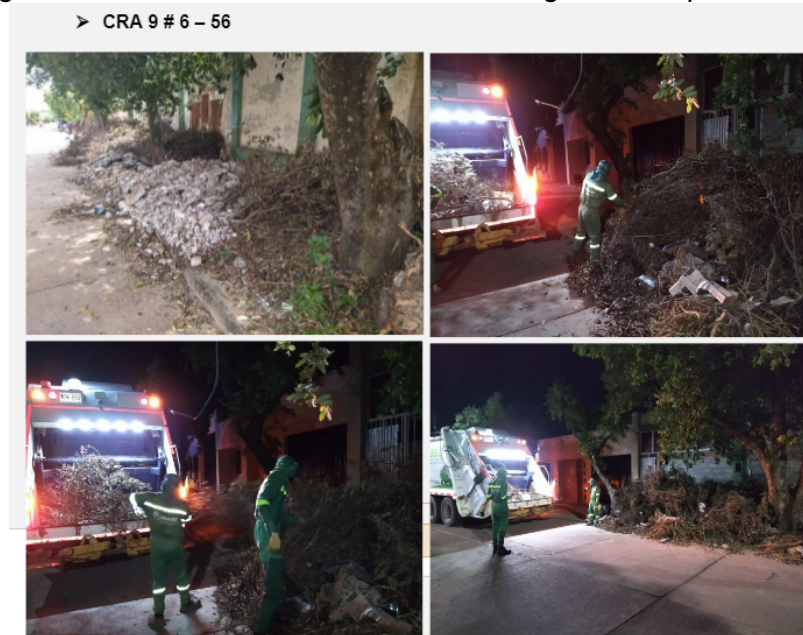
Imagen 25. Anexo 6.15 - Censo e informe de gestión de puntos críticos

De otro modo, el prestador indicó que este tipo de residuos son recolectados por el camión compactador como se muestra a continuación:

Aunado a lo anterior, el prestador remitió soportes de algunas gestiones realizadas, no obstante, estas no indican la fecha de ejecución de la actividad, por lo cual no es claro reconocer para que periodos se realizó la limpieza de los puntos críticos.

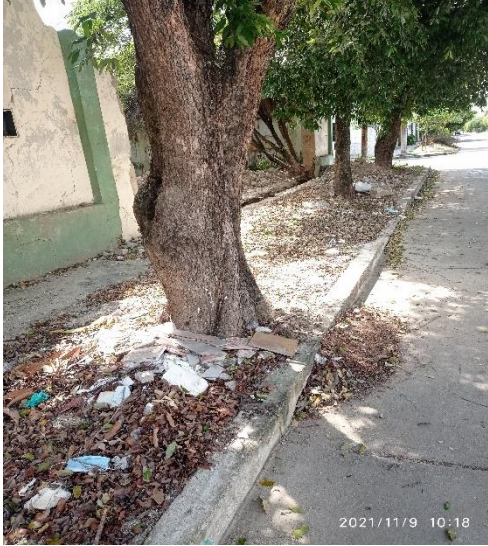
UBICACIÓN	FOTOGRAFÍAS	OBSERVACIONES
Carrera 9 entre calle 6 y calle 7

<p>2021/11/9 10:18</p>	Se evidenciaron escombros y residuos de poda de árboles de la comunidad
Calle 11N y carrera 39A

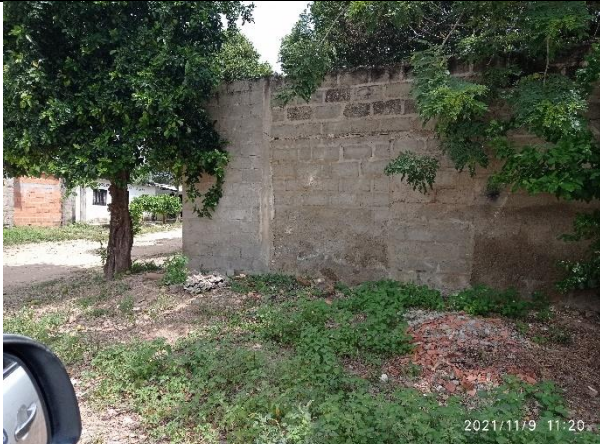
<p>2021/11/9 11:20</p>	Se evidenciaron escombros y residuos de poda de árboles de la comunidad

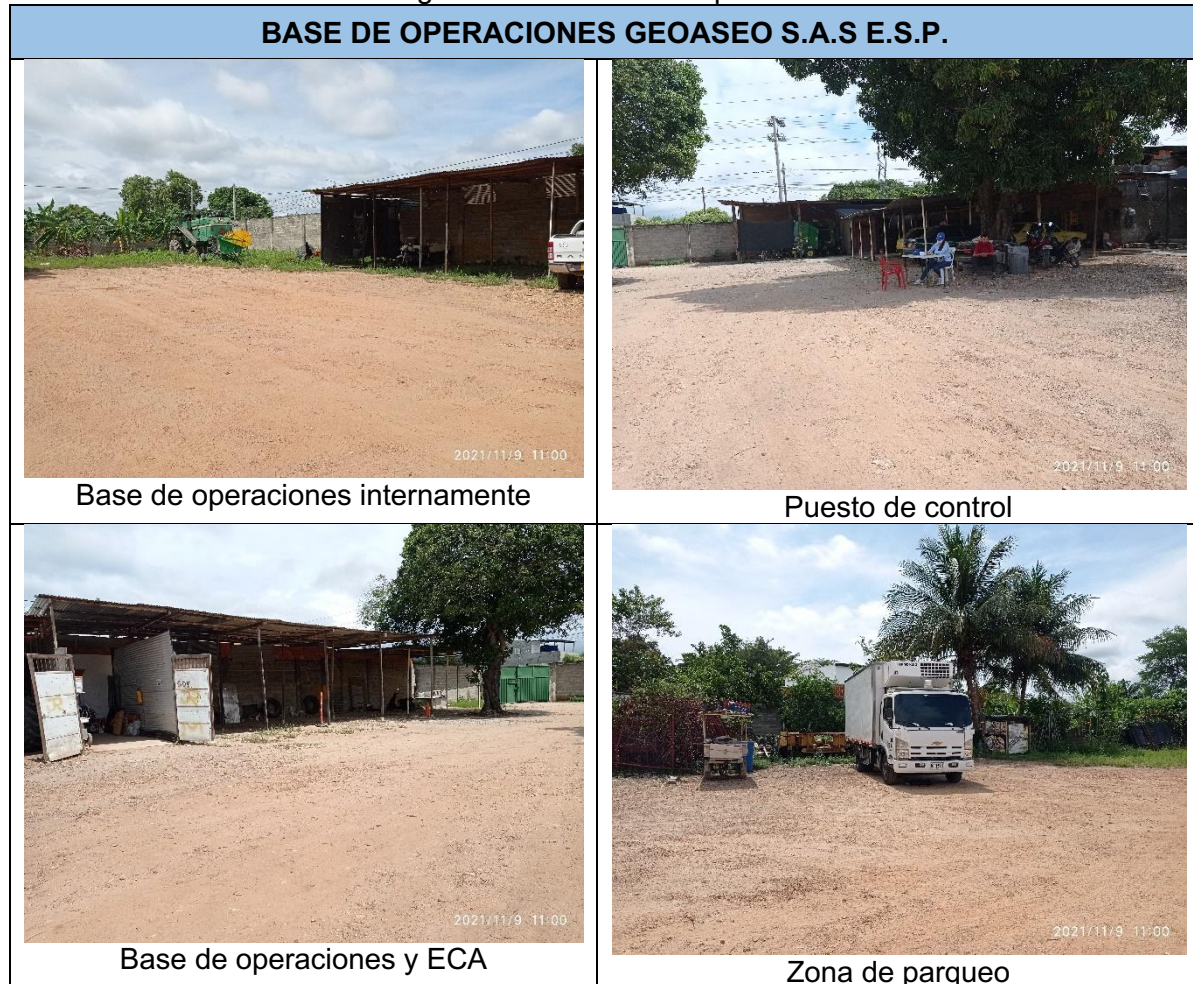
Tabla 19. Evidencia fotográfica de la base de operaciones verificada en visita

De acuerdo con lo anterior, se identifica un presunto incumplimiento a los numerales 1, 3, 4 y 5 del artículo 2.3.2.2.3.50 del Decreto 1077 de 2015. Debido a que no cuenta con el total de áreas adecuadas para, zona de control de operaciones, vestidores e instalaciones sanitarias para el personal, y oficinas administrativas, tampoco cuenta con una adecuada señalización en las diferentes áreas, así como de los sentidos de circulación, ni con señales y equipo de seguridad para la prevención de accidentes, que permitan la inmediata y oportuna atención cuando se produzcan situaciones de emergencia ni con equipos de control de incendios.

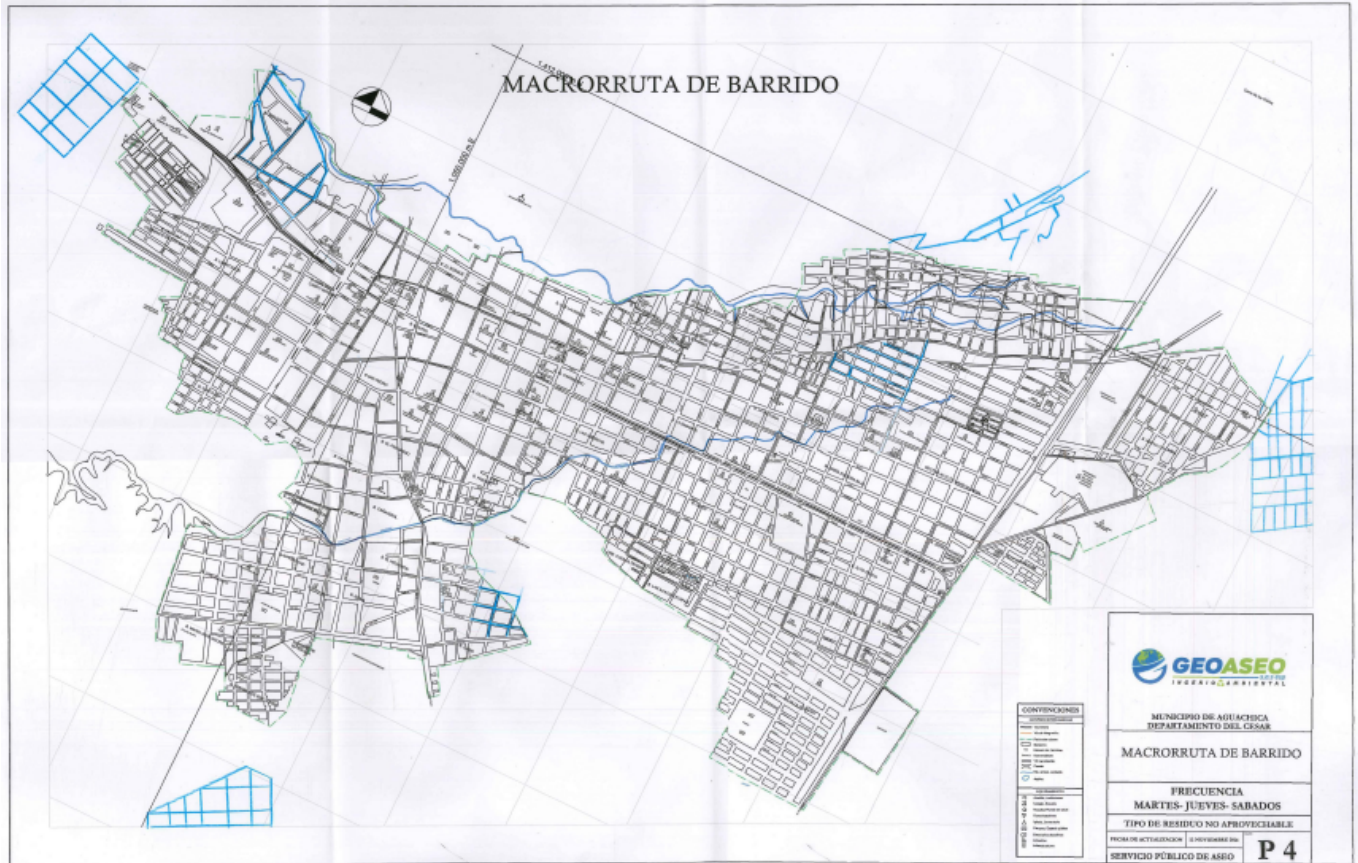
Imagen 28. Plano Macrorrutas de barrido y limpieza

Por otra parte, se verificó el sitio web de la empresa, enlace <https://geoaseo.co> identificando que el prestador no tiene publicados los planos de las macrorrutas, ni las frecuencias ni horarios para esta actividad cómo se había indicado previamente.

De acuerdo con lo anterior, el prestador debe ajustar sus planos, toda vez que estos no indican los sentidos viales.

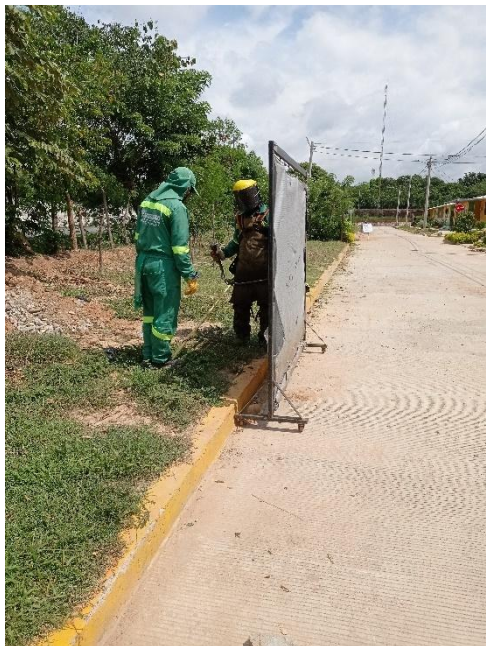
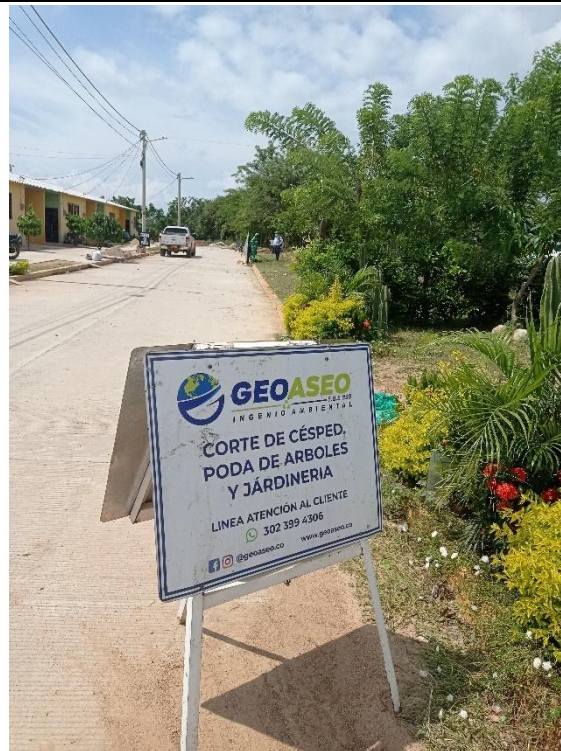
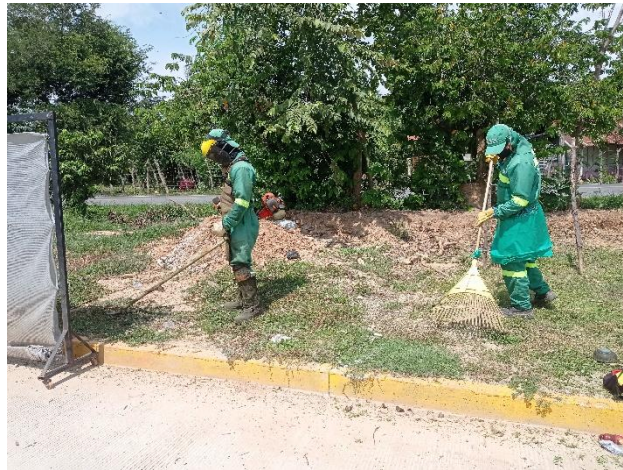
<b>DIRECCIÓN (VERIFICACIÓN EN CAMPO)</b>	<b>REGISTRO FOTOGRÁFICO</b>	<b>OBSERVACIONES</b>
<p>Barrio "URBANIZACION ISAMAR"</p> <p>Área: 3213 m<sup>2</sup></p> <p>Hora de verificación: 12:25 m</p>

<p>Contaba con valla informativa,</p> <p>La valla contenía: el objeto de la labor, nombre de la persona prestadora, el número del teléfono PQR y la página web.</p> <p>Se observó la tenencia de una malla de seguridad con una altura mayor a 1,50 que impedía el paso de los residuos impulsados por la ejecución de la actividad.</p> <p>No se observó encerramiento con cinta de seguridad.</p> <p>La cuadrilla estaba conformada por 1 guadañador y 1 operario, que cuenta con protección personal como: overol reflectivo, protección auditiva, gorra de sol + cuellero, peto carnaza, guantes, careta, canilleras y botas punta de acero.</p> <p>El operario guadañador tenía como implementación la protección</p>

auditiva, no obstante, no los tenía puestos debido a que indicó que le incomodaban para trabajar.

Se evidenció que estaban realizando la actividad en una zona no programada.

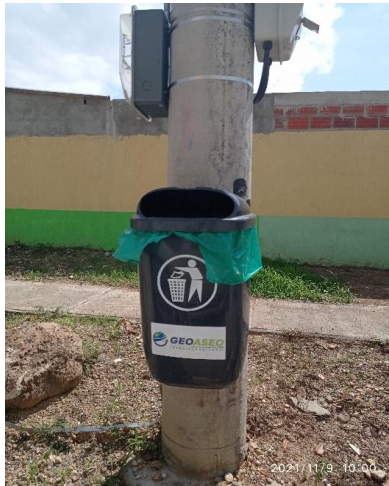
Barrio ISA MAR

**VERIFICACION DE LA ACTIVIDAD DE SUMINISTRO, INSTALACIÓN Y MANTENIMIENTO DE CESTAS Y CAJAS DE ALMACENAMIENTO**

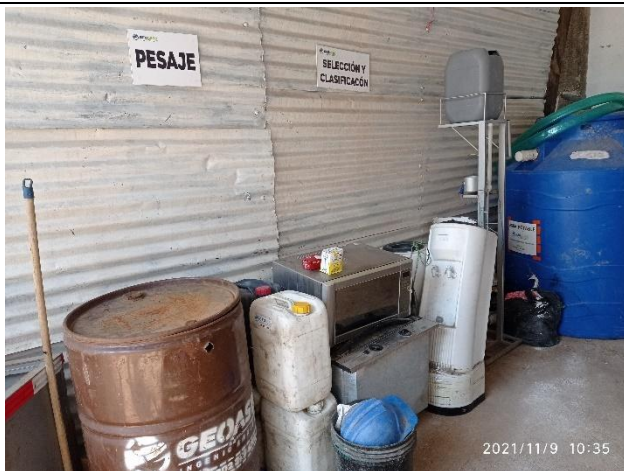
Estación De Clasificación y Aprovechamiento – ECA

Zona de selección y clasificación

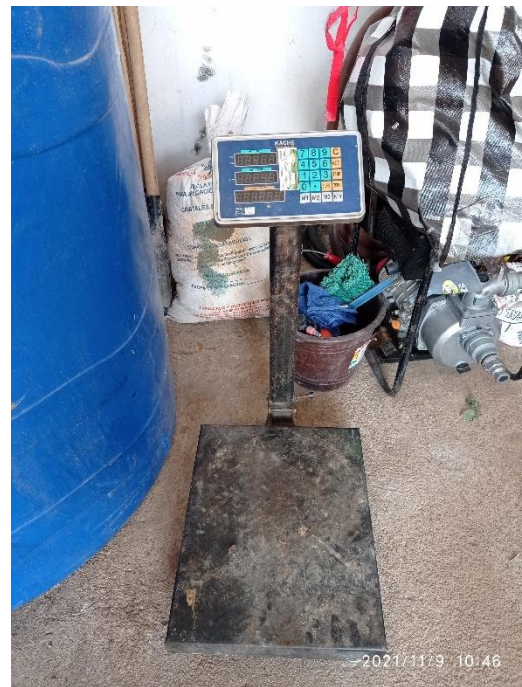
Bacula

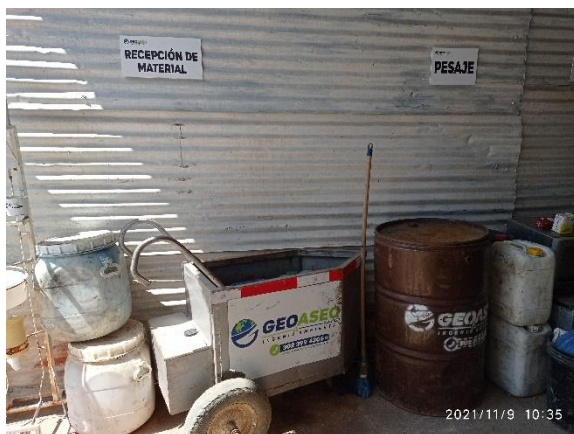
Zona de recepción de materiales

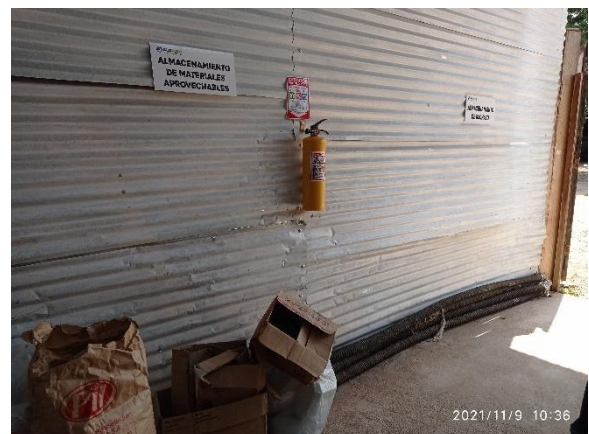
Zona de almacenamiento de materiales de rechazo y zona de almacenamiento temporal

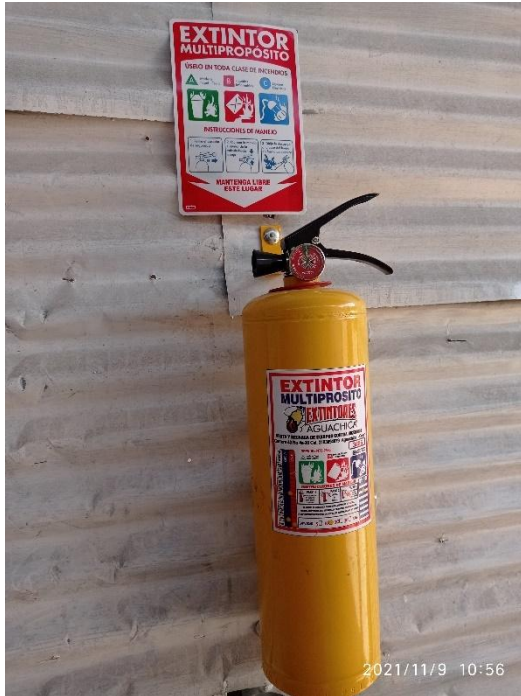
Extintor

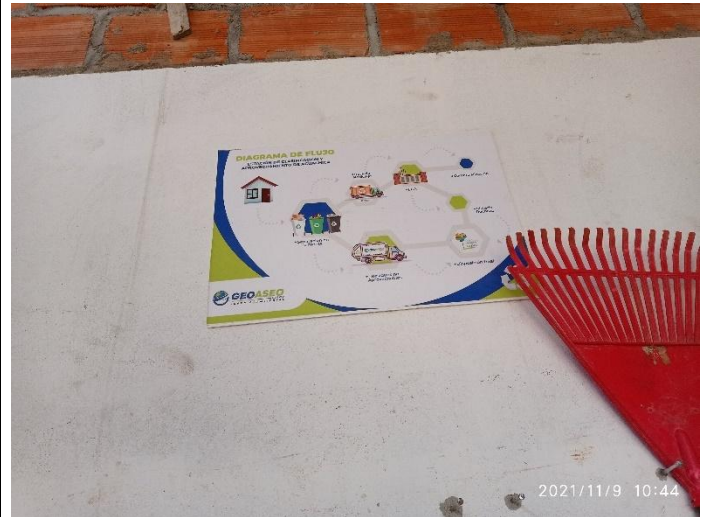
Diagrama de flujo

- I. El prestador, cuenta con zonas demarcadas por tipo de material en la ECA.
- II. Presuntamente no cuenta con materiales contaminados con residuos peligrosos, metales pesados ni bifenilos policlorados.
- III. El almacenamiento de los materiales aprovechables se realiza dentro de la ECA evitando el deterioro de su calidad y valor, así mismo, reduce la afectación del entorno físico, la salud humana y la seguridad.
- IV. La empresa no cuenta con maquina compactadora.
