EVALUACIÓN INTEGRAL DE PRESTADORES

**EMPRESA DE SERVICIOS PUBLICOS DE MILAN S.A.
E.S.P. – AGUAS DE MILAN AAA S.A. E.S.P.**

**EMPRESA DE SERVICIOS PUBLICOS DE MILAN S.A. E.S.P. – AGUAS DE MILAN AAA
S.A. E.S.P. (ID 20697)**

ANÁLISIS AÑOS 2017 – 2018

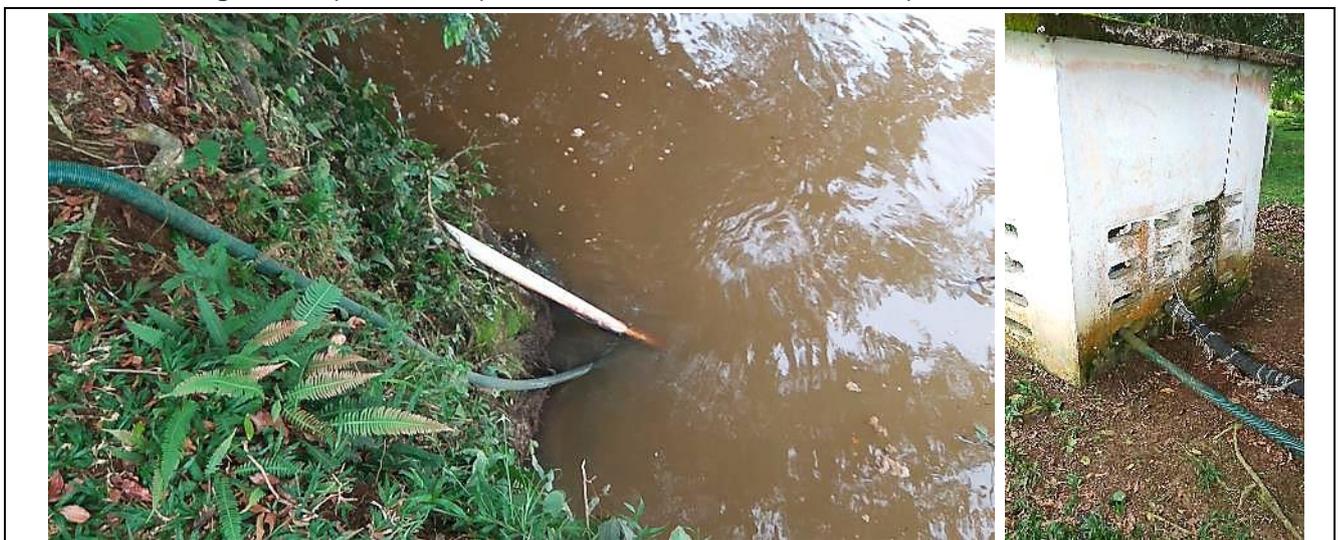
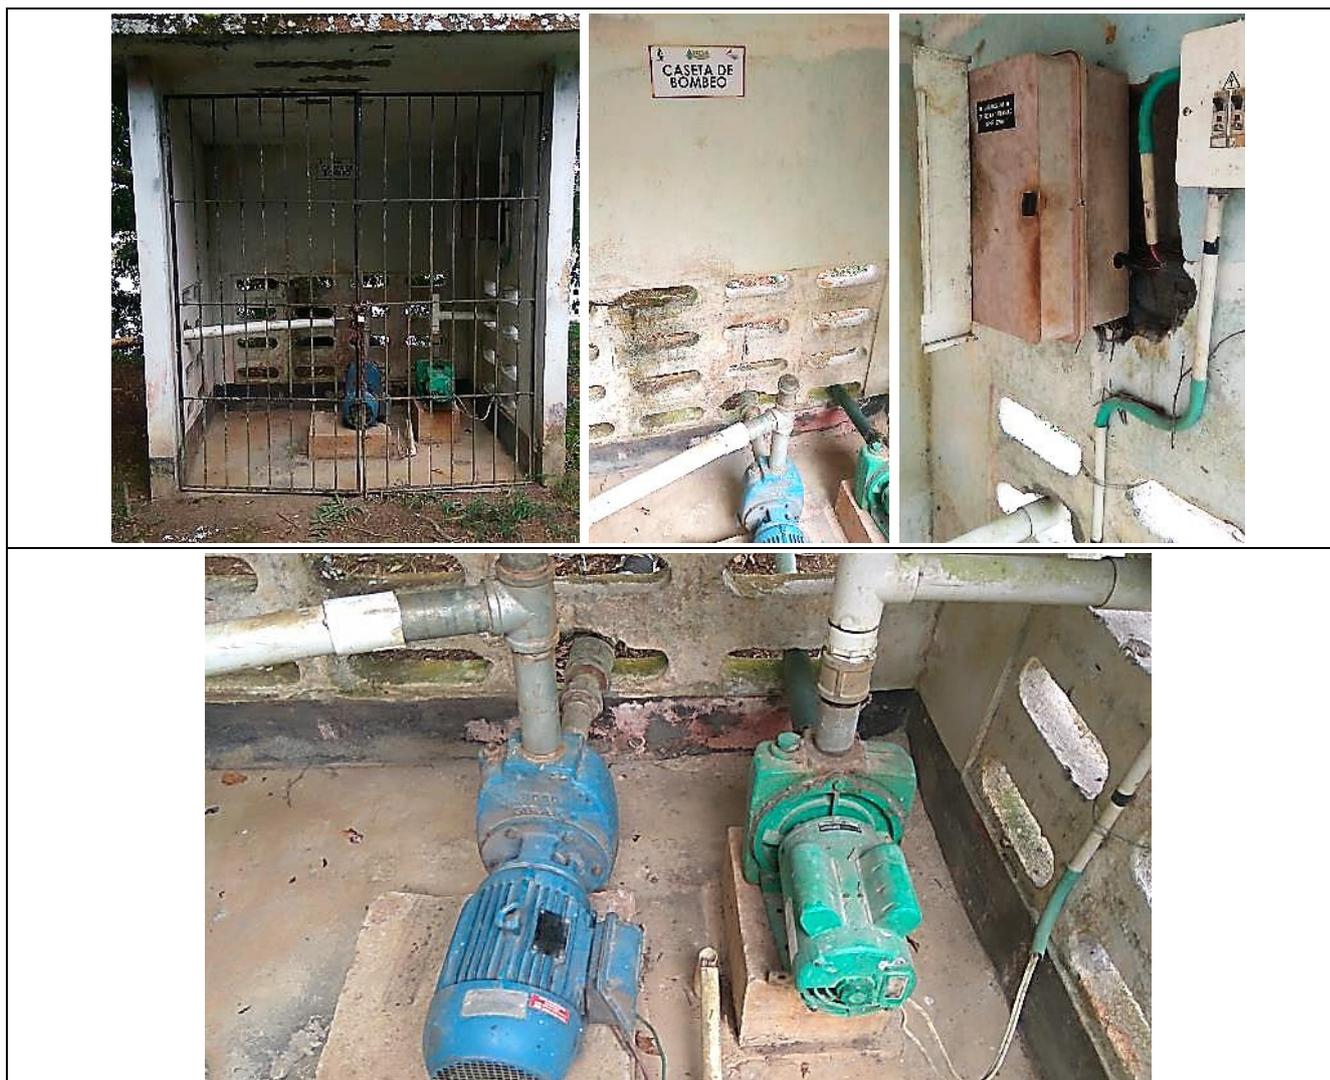
Imagen 4. Captación e impulsión del acueducto administrado por AGUAS DE MILÁN.

Tubería de impulsión (aducción): Tiene una longitud de 2,8 m. en tubería de PVC en 2", con ampliación posterior a 4" en un tramo de 26 metros, hasta el tanque desarenador.

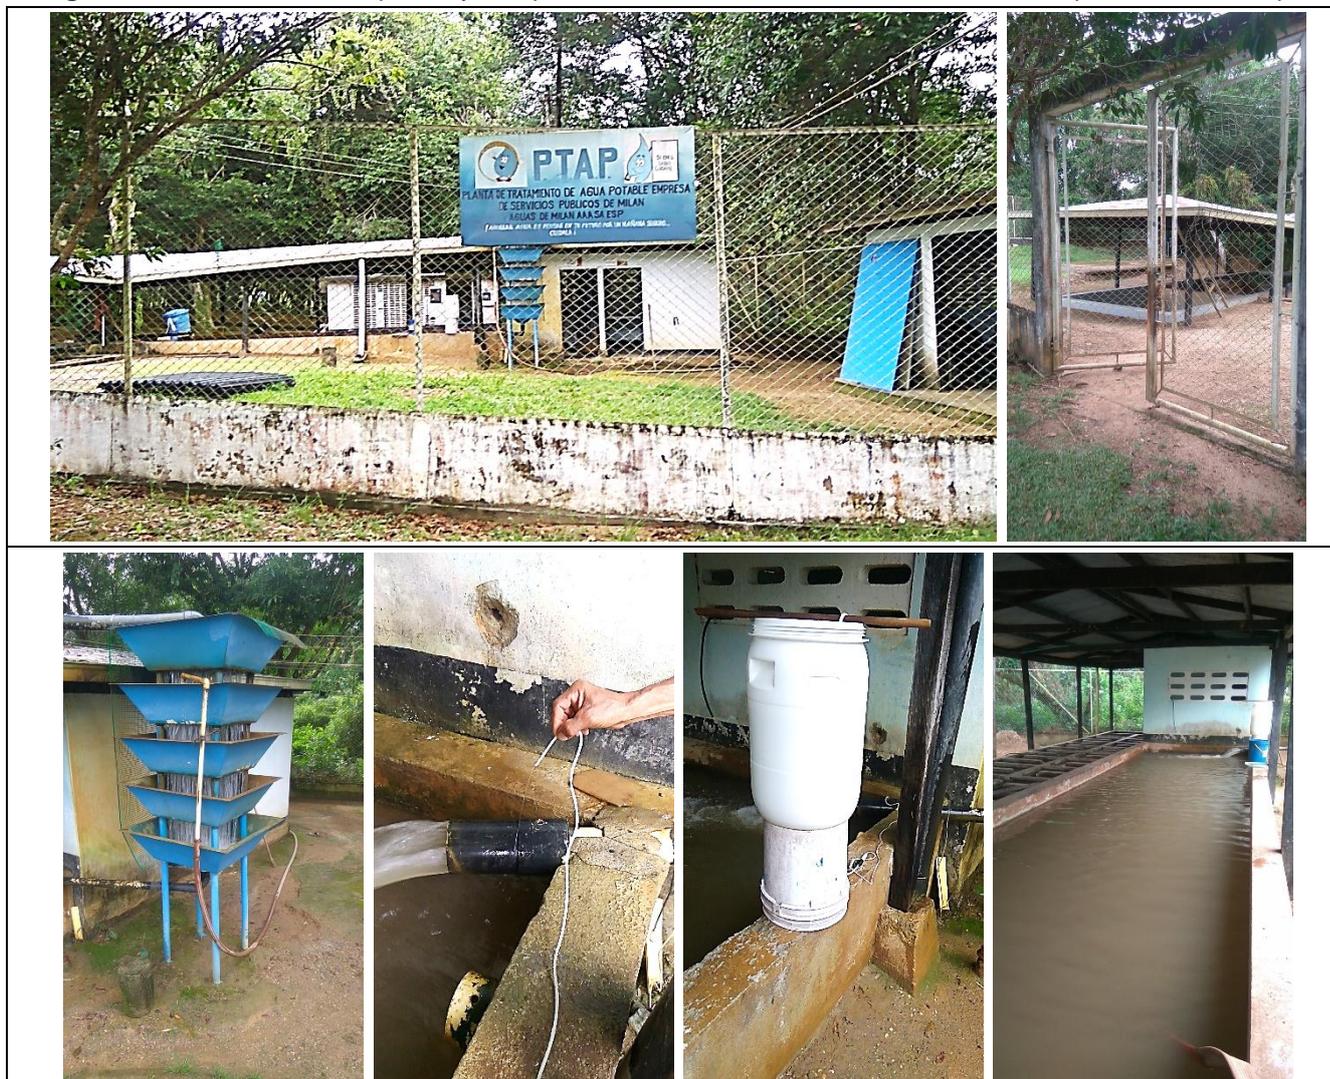
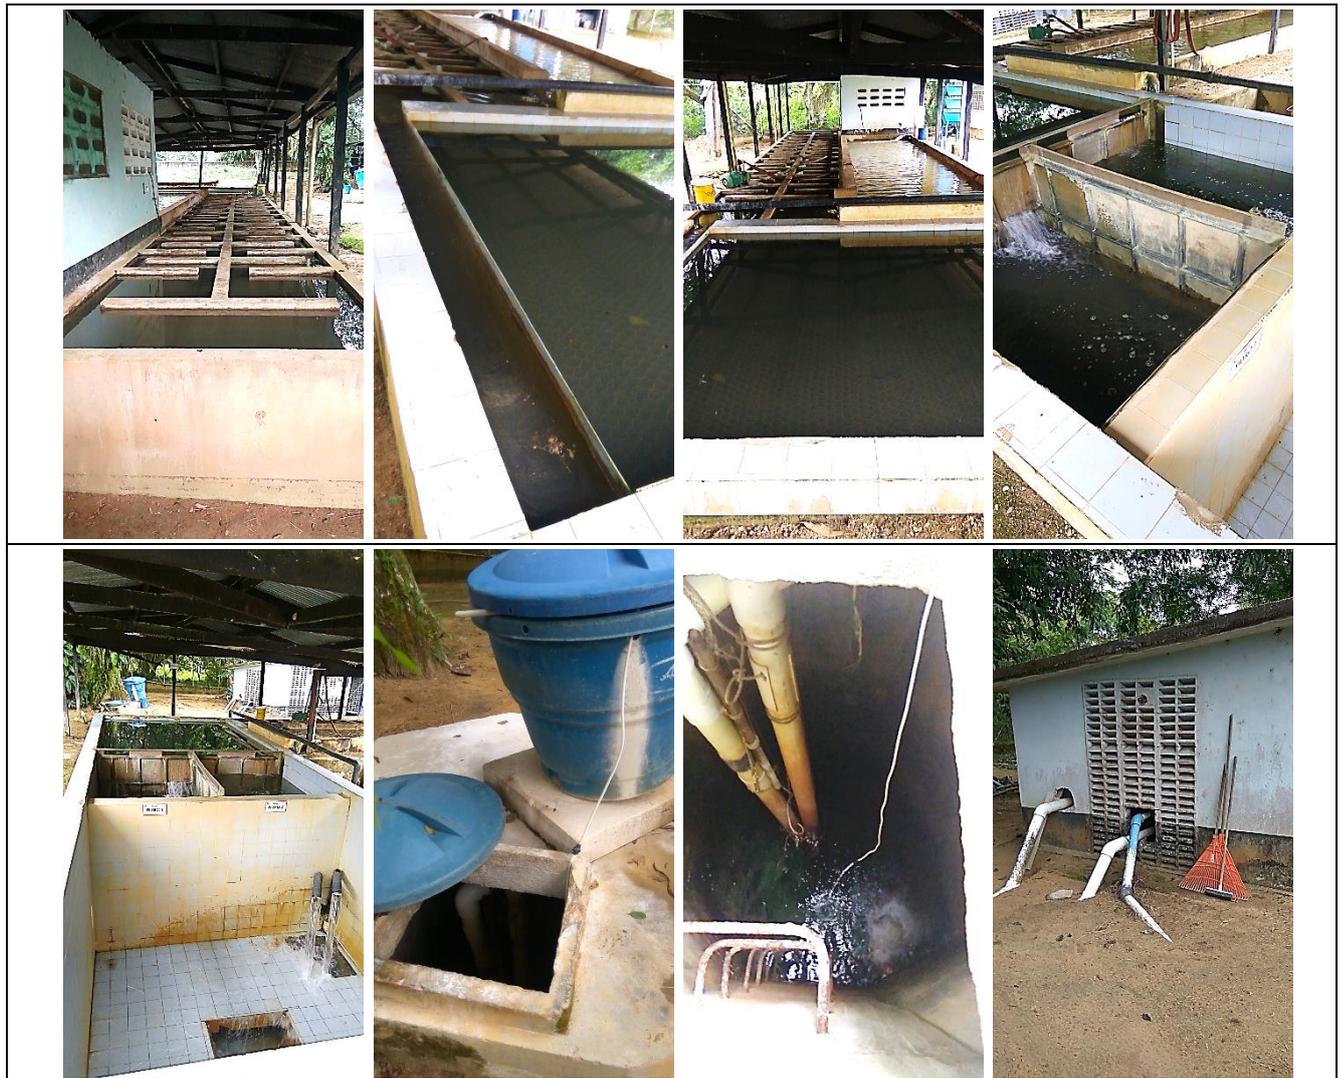
Imagen 5. Características del predio y componentes estructurales de la PTAP del municipio de Milán, Caquetá.

A la fecha de la visita, se encontró el sistema operando con normalidad y en adecuadas condiciones de limpieza y mantenimiento. No se detectaron fugas o filtraciones en ninguno de los componentes, con excepción de un punto a la entrada de la caseta de bombeo, donde se evidencian fugas en la tubería de captación. En cuanto al componente estructural, se observó deterioro en la cubierta de la PTAP y su canal (por caída de ramas de árboles), en la zona del floculador y sedimentador.

La PTAP, de tipo convencional, no cuenta con un sistema adecuado de aforo del caudal de entrada, o medición de caudal en el punto de entrega a la red de conducción. Cuenta con estructuras para realizar los procesos de coagulación, floculación, sedimentación, filtración y desinfección, en estado operativo. Se observaron fallas importantes en el proceso de aplicación de insumos químicos (coagulante y desinfectante), debido a la ausencia de dosificadores que aseguren la descarga de cantidades precisas de ingrediente activo en solución. Del mismo modo, se desconocen los tiempos de retención del agua en cada proceso, así

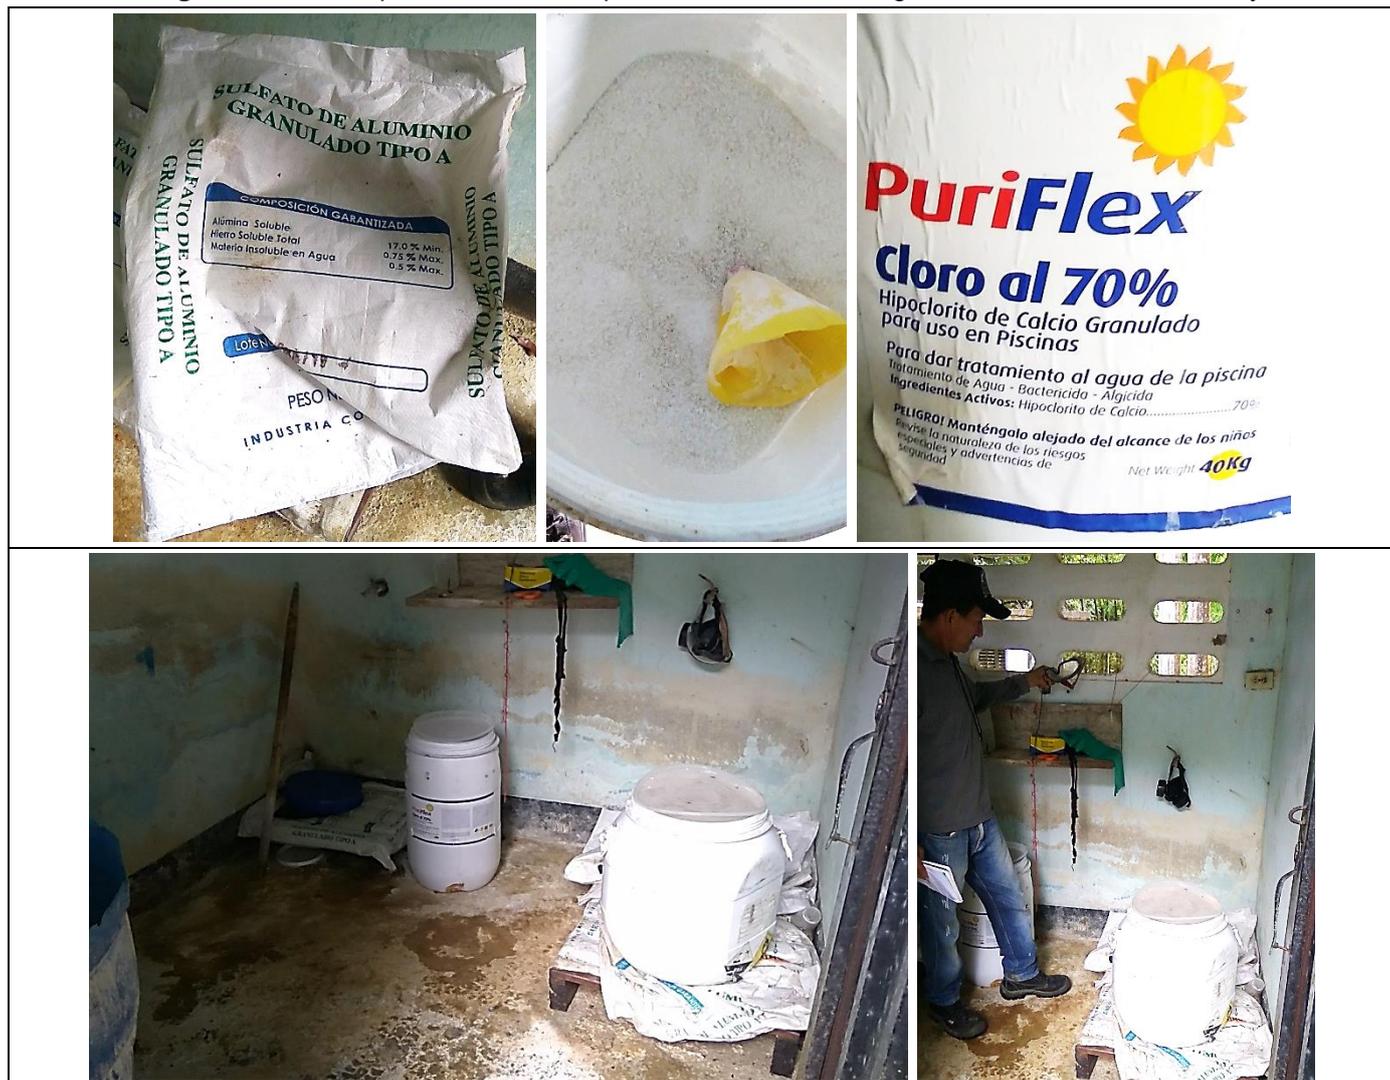
Imagen 6. Insumos químicos utilizados para el tratamiento del agua, sitio de almacenamiento y EPP's.

En instalaciones de la PTAP no se cuenta con las fichas de seguridad de los productos químicos utilizados; y el manual de operación de la PTAP no contiene las precauciones que el operador debe tener en el uso de los insumos químicos, así como tampoco contiene información aplicable para el cálculo de dosis de tales productos bajo las condiciones normales, anormales o de emergencia en la operación.

- ✓ Existencias de químicos utilizados para el tratamiento: A la fecha de la visita se observó que las existencias de Sulfato e Hipoclorito están prácticamente agotadas; aunque se informó que el nuevo pedido llegaría durante la jornada de la visita. El prestador presentó soportes de compra de productos químicos, los cuales se anexan en medio magnético. De acuerdo con lo observado en las planillas de actividades de la PTAP, se hace uso permanente de químicos para el tratamiento de agua.
- ✓ Registros PTAP o Libro Diario de operación: se verificó en visita de inspección que, en las instalaciones de la PTAP, el operador diligencia diariamente la bitácora de la PTAP y planillas de registro de actividades denominadas: “Registro de reparaciones, cortes y

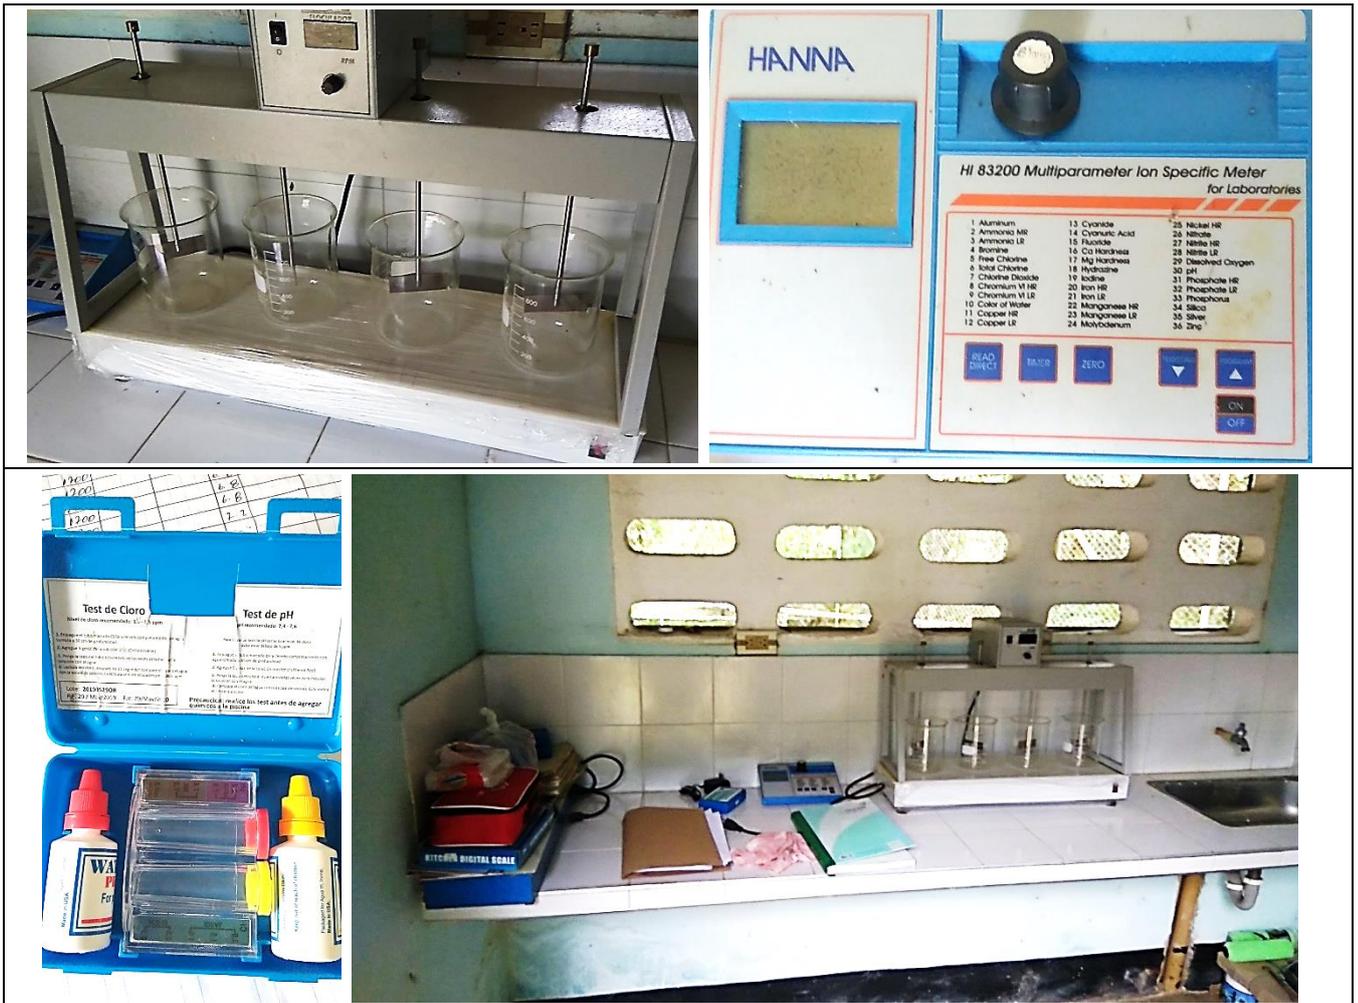
Imagen 8. Equipos para control de parámetros de calidad de agua y área de laboratorio.

De otra parte, se estableció que dicho laboratorio no se encuentra incluido en la Resolución MSPS No. 1615 del 15/05/2015, por la cual se autorizan los laboratorios para la realización de análisis físicos, químicos y microbiológicos al agua para consumo humano; y así mismo, no se ha adelantado gestión alguna ante el Organismo Nacional de Acreditación de Colombia – ONAC; ante lo cual, el prestador manifiesta que el objetivo de dicha instalación no es ofrecer servicios al público, sino monitorear y tener control de los parámetros básicos de calidad del agua del sistema del acueducto administrado por AGUAS DE MILAN AAA S.A. E.S.P.

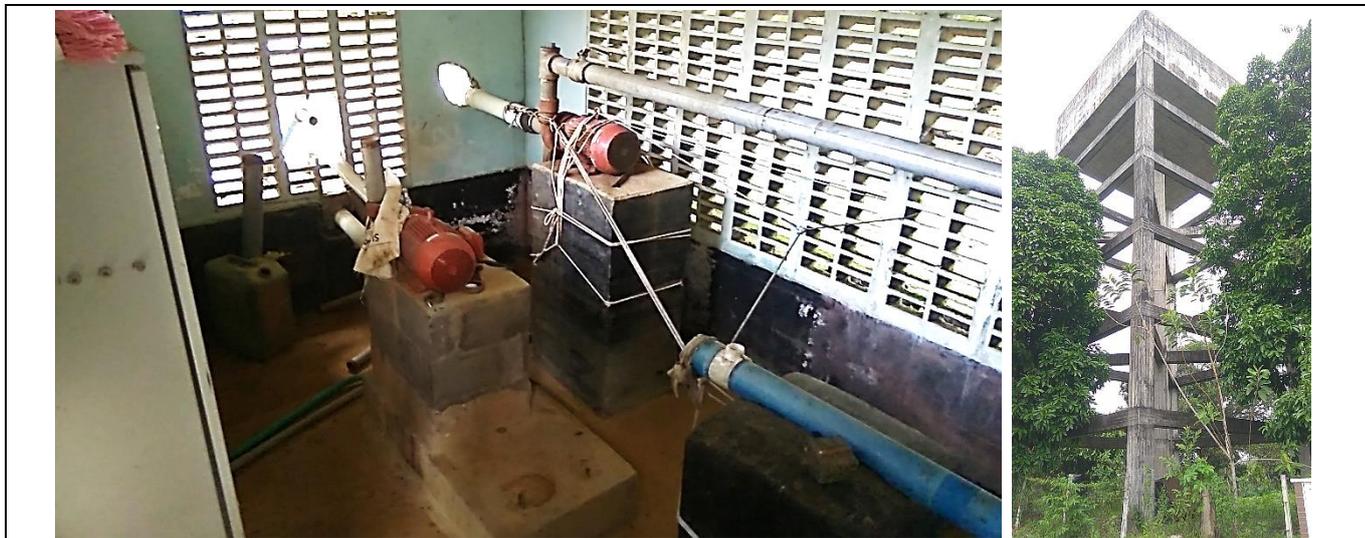
Imagen 9. Tanque de almacenamiento operado por AGUAS DE MILAN AAA S.A. E.S.P.

El agua almacenada en el tanque de cloración, es impulsada a través de electrobombas marca IHM de 15 HP, modelo 63997000A2, de 40 A – 15W (se cuenta con 2, una de las cuales es de respaldo), hasta la unidad de almacenamiento.

El prestador opera 1 tanque elevado que cumple con funciones de almacenamiento y contacto con el producto desinfectante. El material de construcción es en concreto reforzado y su interior se encuentra recubierto con una película de esmalte, según informó el prestador, ya que no fue posible realizar inspección de la estructura. La altura total del tanque es de 23 m., lo que equivale a la cabeza hidráulica que posibilita la distribución a toda el área urbana. El volumen útil es de 300 m³, según información aportada por el personal de la empresa, que coincide con la presentada en el documento del PUEAA. Este tanque de almacenamiento alimenta la red de distribución del casco urbano por medio de una tubería de PVC de 3”.

- Almacenamiento: AGUAS DE MILAN AAA S.A. E.S.P. dispone de 1 tanque de almacenamiento con 300 m³ de capacidad, lo cual equivale a 1,6 veces la dotación bruta máxima diaria; pese a lo cual, dicho volumen alcanza para abastecer el área de prestación únicamente 3 horas, y es indicio de elevadas pérdidas en conducción y distribución, asociado principalmente al desmedido consumo de los usuarios y probablemente a fugas y pérdidas en distribución, consecuencia directa de la ausente gestión hídrica del prestador.

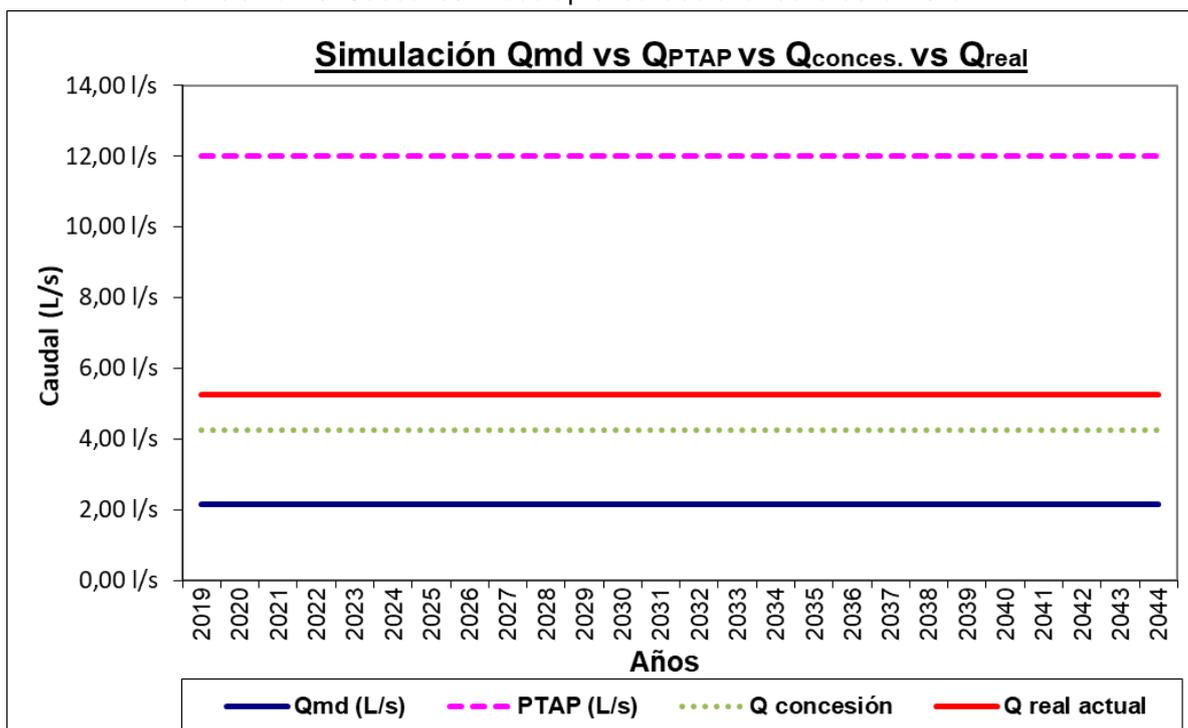
Gráfica 4. Caudal Medio Diario vs. Caudal de diseño de la PTAP vs. Caudal concedido por la autoridad ambiental vs. Caudal estimado aprovechado a la fecha de la visita.

- De acuerdo con la siguiente gráfica, la cantidad de agua que la PTAP está en capacidad de potabilizar (12 L/s, según información suministrada durante la visita de inspección) es casi 6 veces la cantidad requerida para el abastecimiento de la demanda; y bajo el supuesto de que se mantenga la población estable, teóricamente se encuentra en capacidad de abastecer la población indefinidamente, salvo situaciones de emergencia y contingencia.

- En cuanto a la concesión de aguas otorgada por CORPOAMAZONIA, pese a encontrarse ésta vencida, se observa que el caudal concedido otorgado en 2003 duplica al caudal medio diario estimado para la población actual de la cabecera municipal de Milán, Caquetá.

Sobre el particular es necesario referir que, aunque el caudal captado actualmente es estimado por el prestador en 10,5 L/s del recurso del río Ortegaza, el tiempo máximo diario de operación de los equipos de bombeo es de 12 horas, lo que representa la captación diaria de aproximadamente 453.600 L/día, equivalentes a un caudal medio de 5,25 L/s (línea roja en la gráfica anterior); cifra que supera el caudal otorgado en concesión y equivale a 2,4 veces el valor de la demanda de la población urbana del municipio.

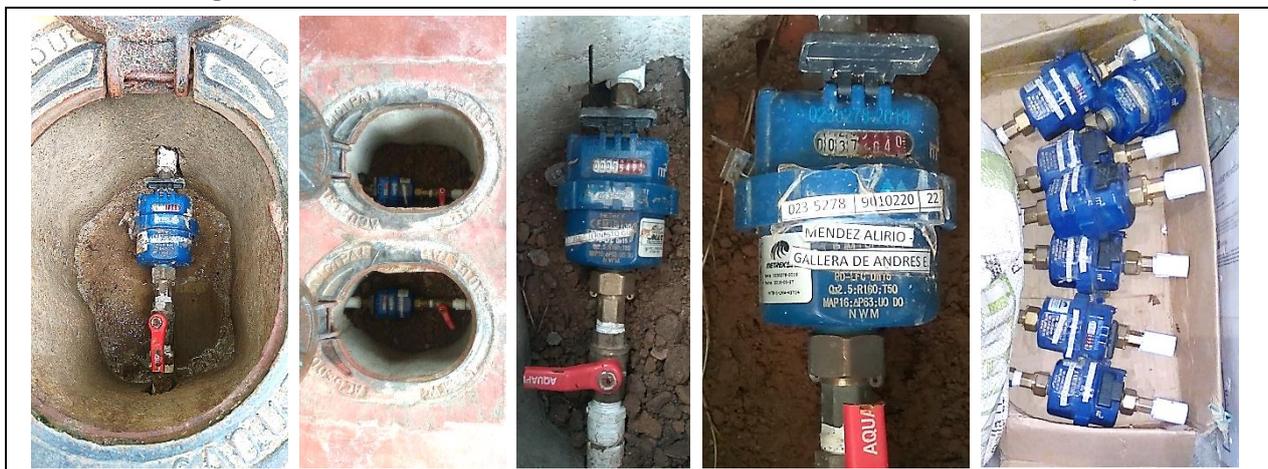
Imagen 11. Micromedidores instalados en acometidas domiciliarias de Milán, Caquetá.

En el recorrido de campo se hizo verificación visual de medidores domiciliarios en algunas de las viviendas usuarias del servicio de acueducto, hallando operación normal y uniformidad en todos los dispositivos verificados; con lo cual se estaría garantizando el derecho (y deber) de efectuar el cobro a los suscriptores del servicio con base en su consumo.

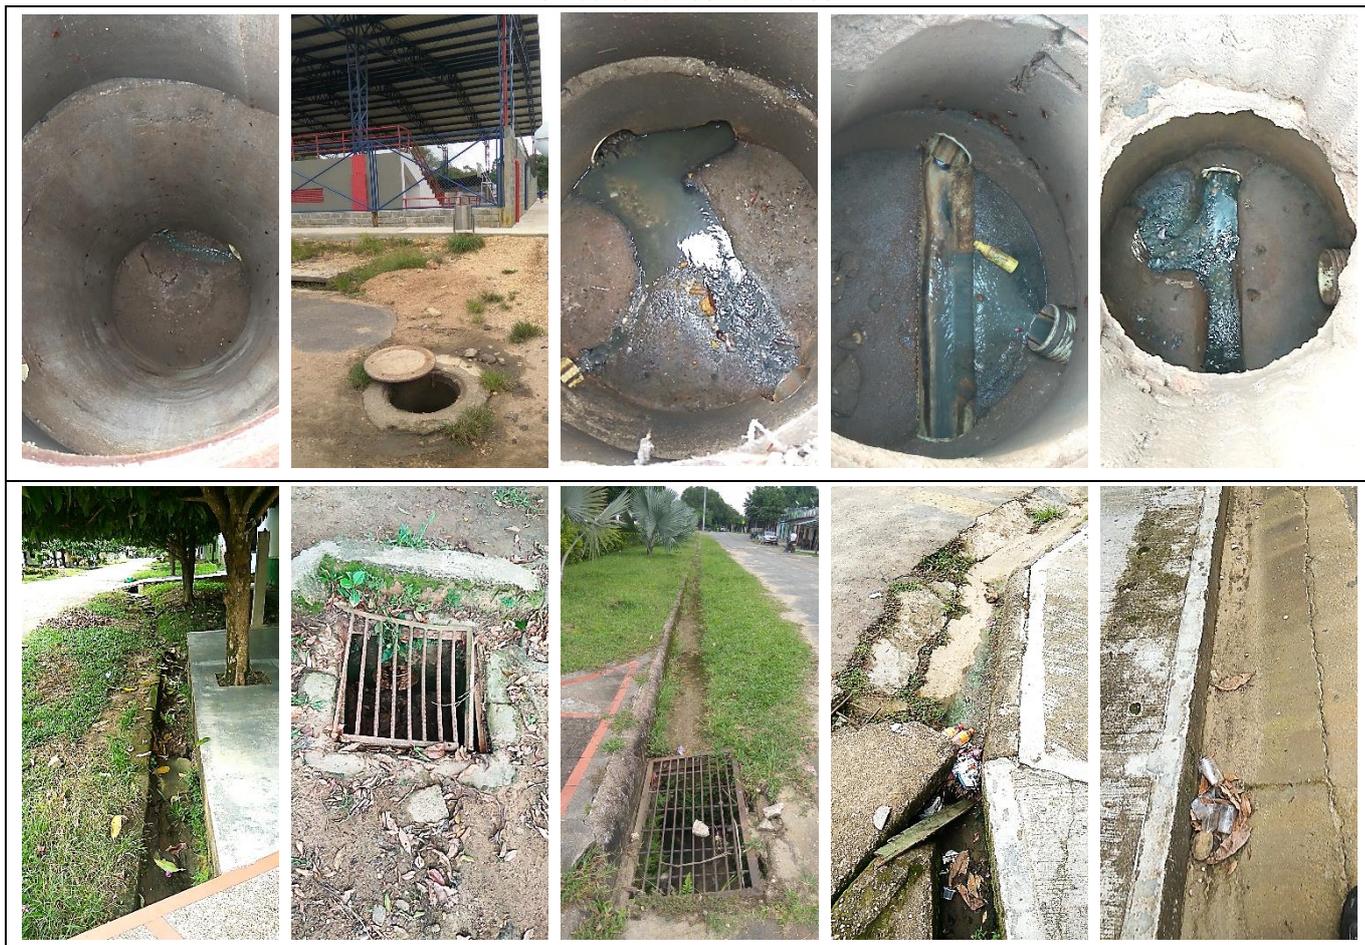
Imagen 13. Pozos de inspección y sumideros de aguas lluvias del casco urbano de Milán, operando en condiciones normales.

La inspección visual a los sumideros de aguas lluvias en distintos sectores del municipio, permitió evidenciar condiciones normales de operación, aunque las actividades de mantenimiento no son las ideales en algunos sectores, teniendo en cuenta la acumulación de sedimentos y residuos sólidos en algunas de estas estructuras; lo cual también se relaciona con falencias en la cultura ciudadana en relación con el manejo de los residuos sólidos.

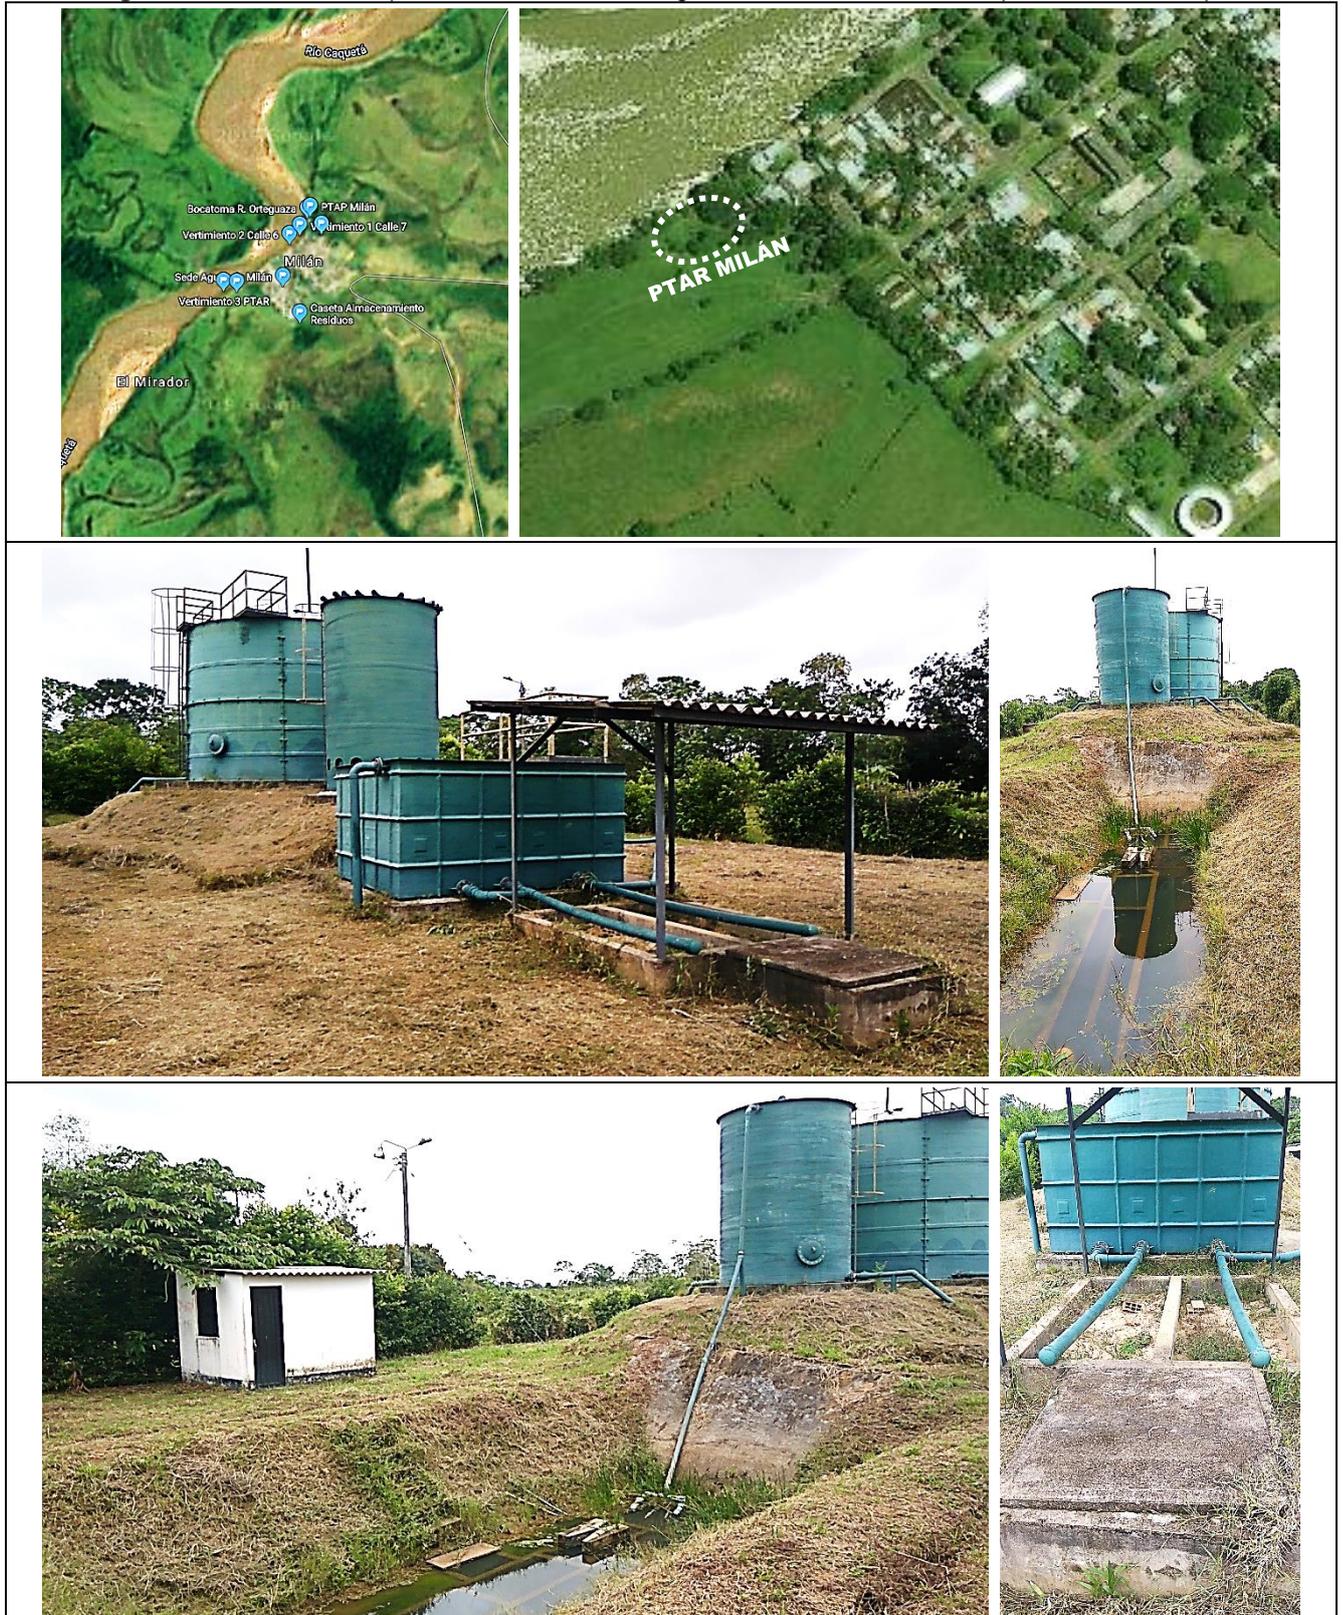
Imagen 14. Sistema Principal de Tratamiento de Aguas Residuales del municipio de Milán, Caquetá.

Sin embargo, se prevé que una segunda barrera para su puesta en operación no se ha superado, cual es, el impacto tarifario de la actividad de tratamiento de agua residual, el cual, aunque no ha sido estimado a la fecha, se infiere que aumentará sensiblemente el valor de la tarifa del servicio de alcantarillado para el 41,7% de la población urbana, que es la fracción de los suscriptores con cobertura potencial de la actividad de tratamiento.

A la fecha, la actividad de tratamiento no ha sido incluida en el esquema de tratamiento del servicio público domiciliario de alcantarillado; y por lo tanto, no se ha habilitado información a ser reportada para este componente en el SUI.

Por parte del personal de AGUAS DE MILÁN AAA S.A. E.S.P. se realiza mantenimiento de las áreas verdes circundantes a la PTAR; y se le mantiene con algunos niveles de agua, para prevenir su deterioro; pero manifiesta que no le ha sido asignada su operación por parte del ente territorial, lo que explica la ausencia de inscripción de la actividad de tratamiento en el RUPS.

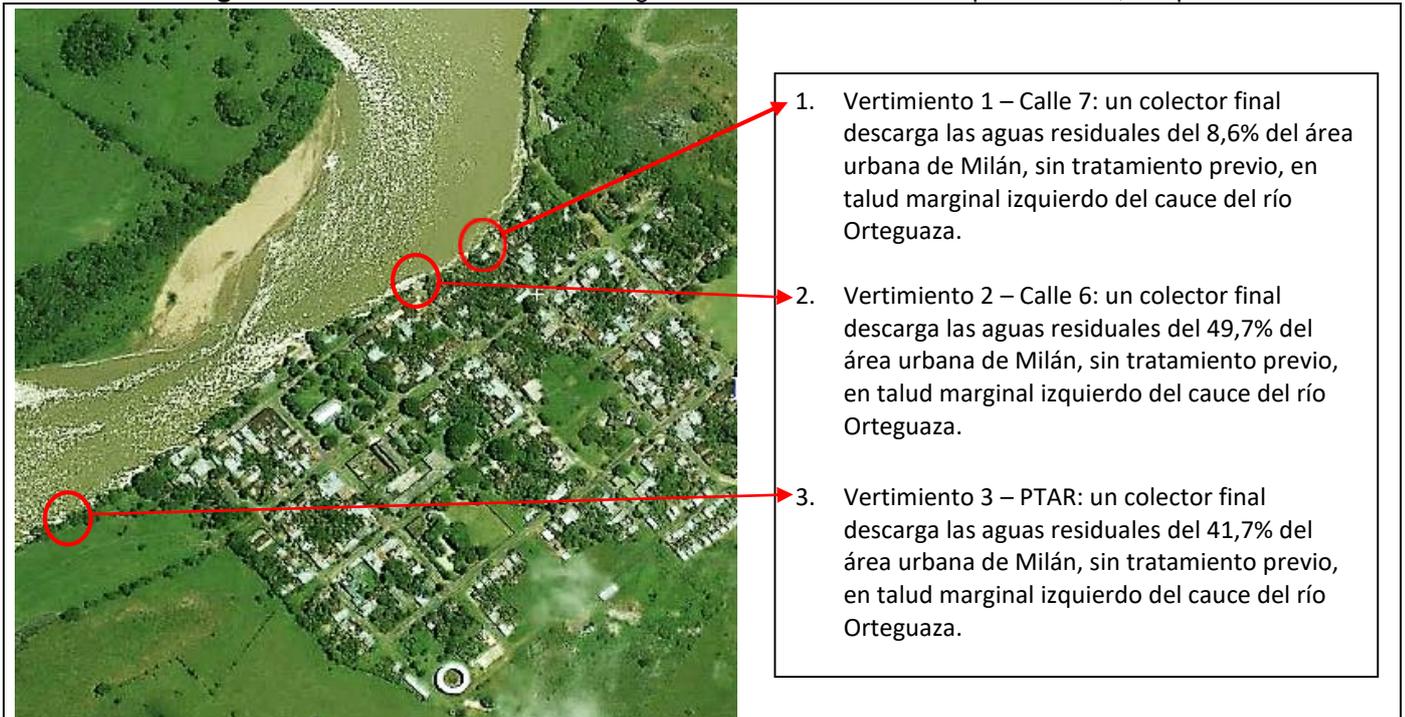
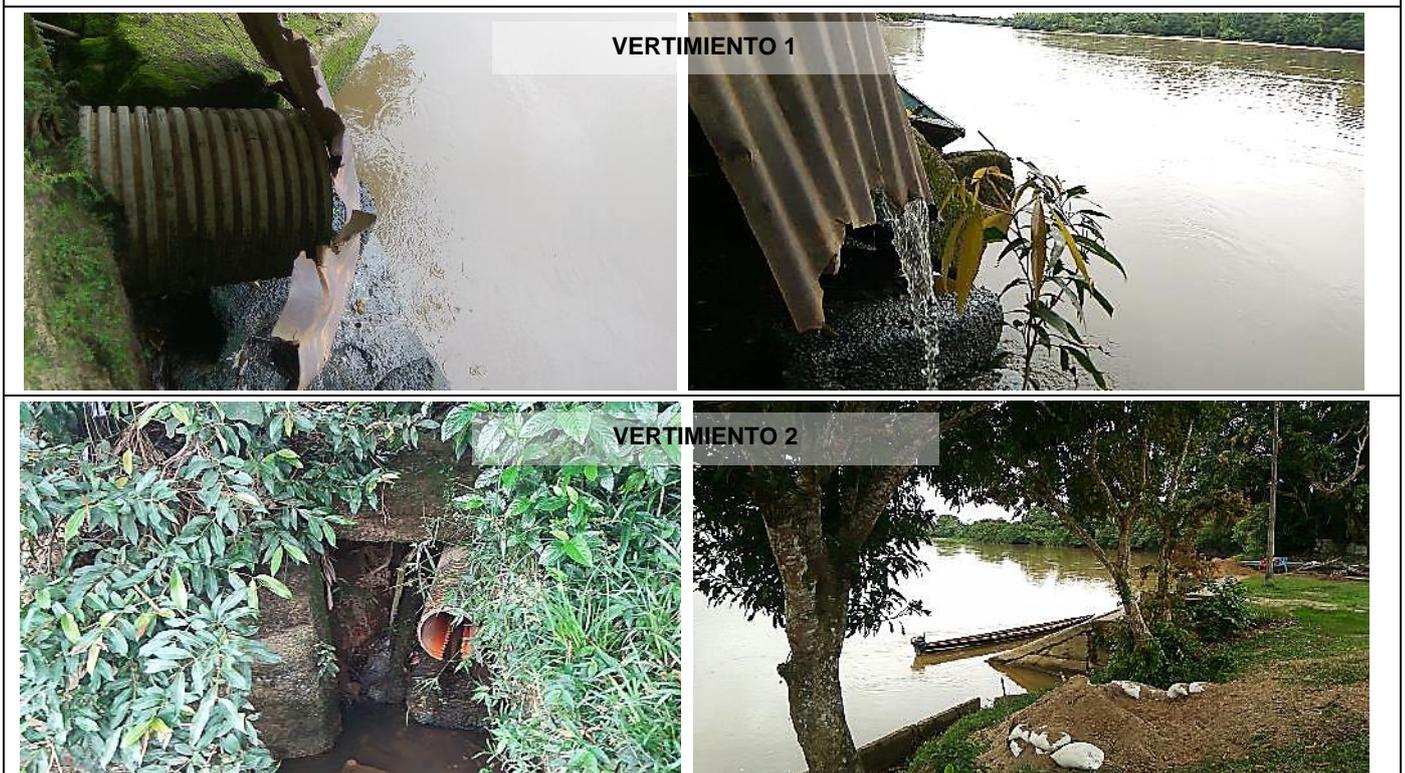
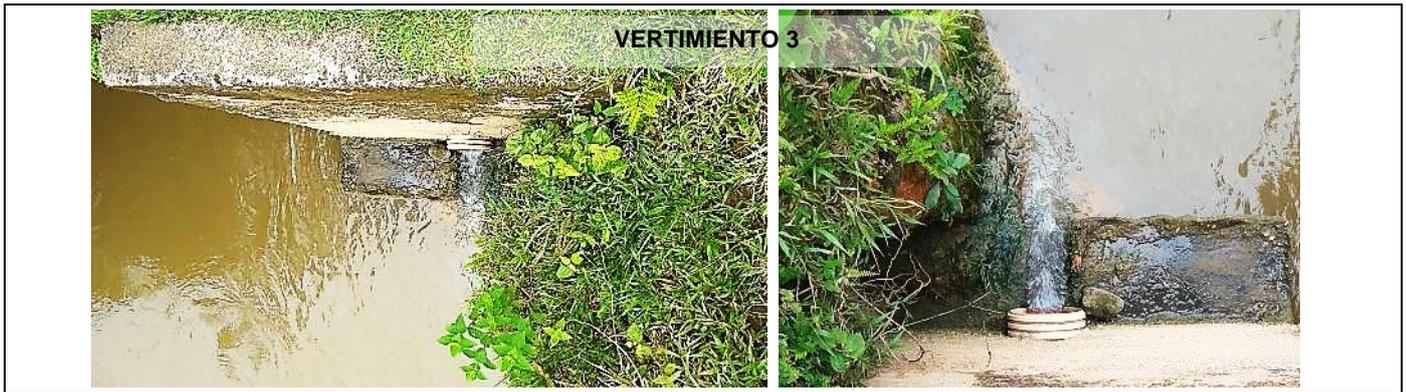
Imagen 16. Puntos de vertimiento de aguas residuales en el municipio de Milán, Caquetá.

Se observa información presuntamente errada o de calidad deficiente en el cargue (nótese el reporte de caudal medio anual vertido = 0 L/s y diligenciar con “No Aplica” para los parámetros de DBO y SST); denotando información incompleta y desactualizada a través del medio oficial de reporte. Por lo tanto, el prestador deberá realizar una revisión completa de la información previamente cargada, así como de la matriz de habilitación, procediendo a solicitar la habilitación de los formularios respectivos, para hacer la actualización de los puntos de vertimiento a cuerpos receptores, conforme a lo dispuesto en la resolución compilatoria de cargue de información al SUI.

En cuanto al reporte de información al SUI, se observó presuntas fallas de calidad, representadas por información incompleta y desactualizada para los formularios “03. Registro de Puntos de Vertimiento” y 14. “vertimientos a cuerpos receptores”. Por lo tanto, el prestador deberá solicitar la habilitación del formulario respectivo, para hacer la actualización de los puntos de vertimiento a cuerpos receptores, conforme a lo dispuesto en la Resolución SSPD No. 20101300048765 del 14/12/2010, en lo relacionado con el reporte de información de puntos de vertimiento y PSMV.

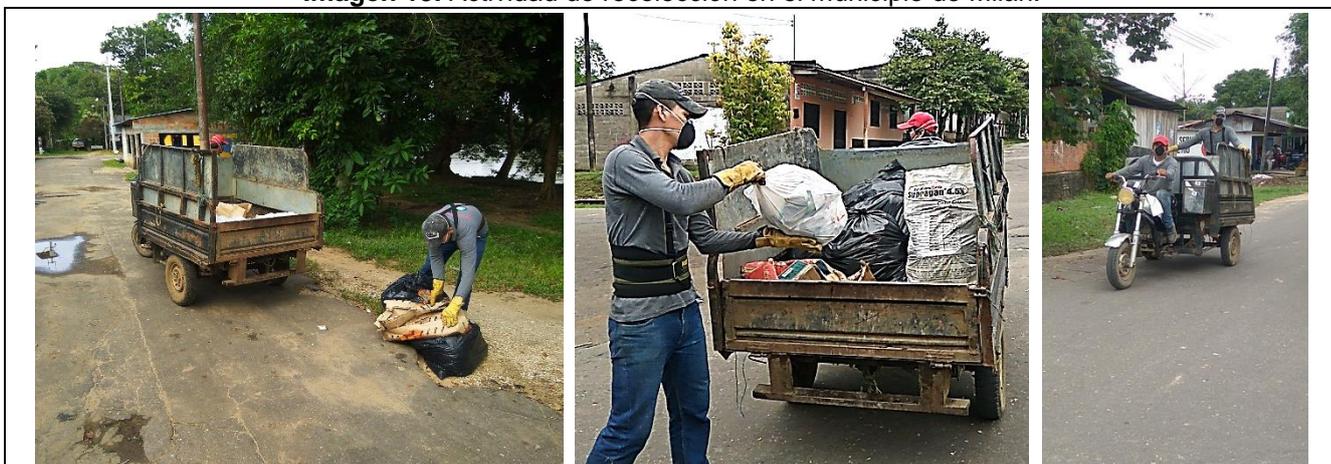
Imagen 19. Actividad de recolección en el municipio de Milán.

De otra parte, alude lo enunciado en el artículo 2.3.2.2.3.37. del Decreto 1077 de 2015, según el cual, el prestador debe contar con los registros que evidencien el seguimiento a las condiciones de operación de los equipos y accesorios para la recolección y transporte de residuos sólidos.

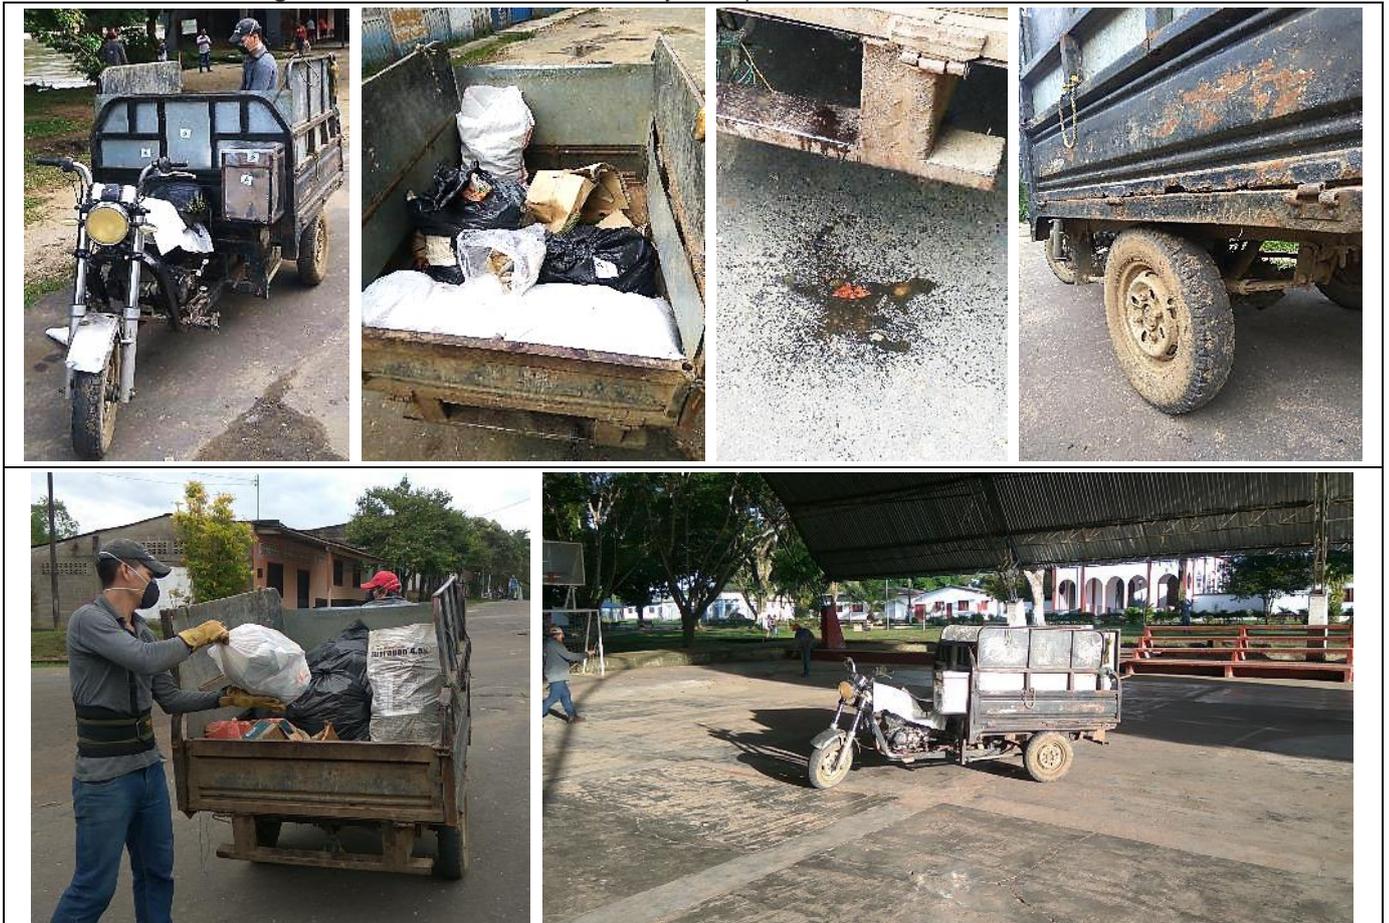
Imagen 20. Vehículo de recolección y transporte de residuos sólidos de Milán.

En la información reportada por el prestador en el SUI (tabla anterior), se pudo verificar que NO corresponde al vehículo que se encuentra actualmente en servicio, sino a tres vehículos que ya no son usados para el transporte de residuos en la localidad; donde además se observan inconsistencias tales como la ausencia de marca de cada vehículo y de la fecha de inactivación; lo que corresponde presuntamente a un hallazgo de calidad deficiente en el

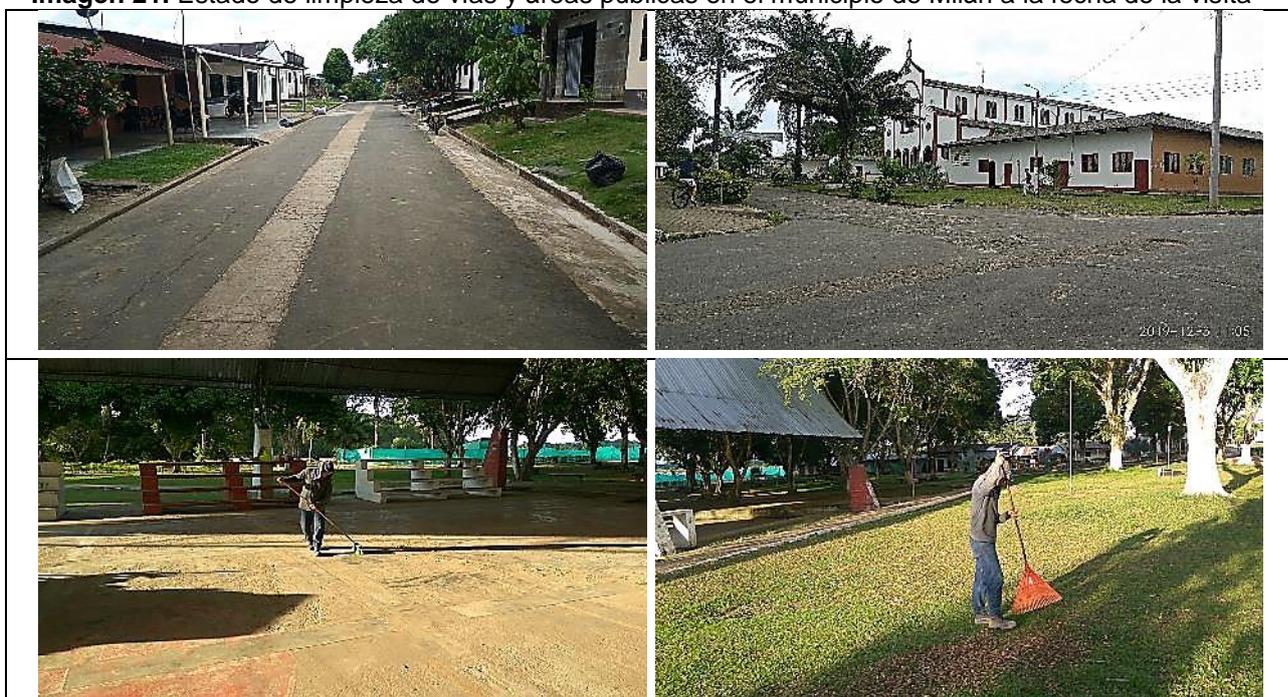
Imagen 21. Estado de limpieza de vías y áreas públicas en el municipio de Milán a la fecha de la visita

En desarrollo de la visita de inspección se estableció que AGUAS DE MILÁN AAA tiene a su cargo la actividad de barrido y limpieza de áreas públicas en la localidad, en congruencia con lo dispuesto en la citada norma; pero ésta no se realiza en la totalidad de vías y áreas públicas.

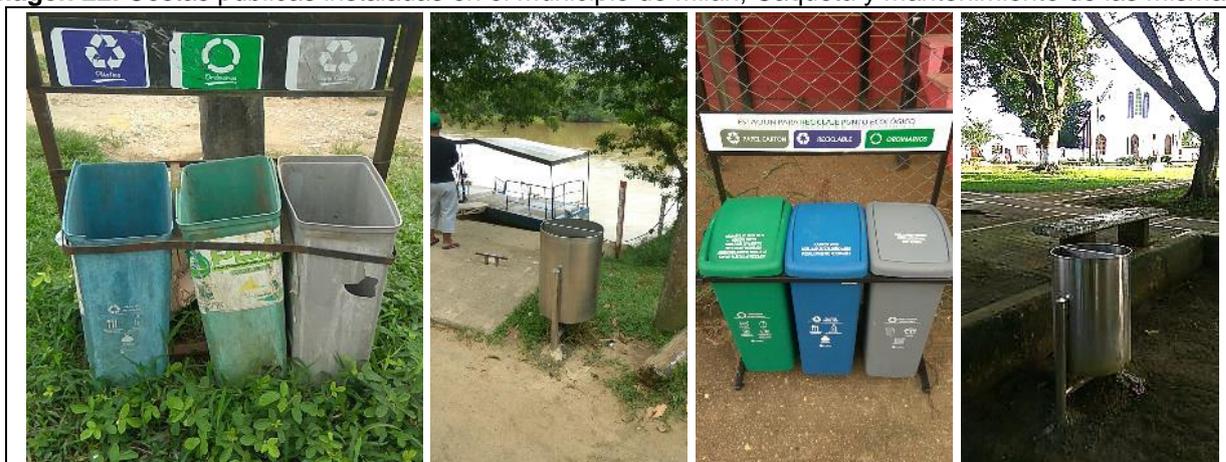
Imagen 22. Cestas públicas instaladas en el municipio de Milán, Caquetá y mantenimiento de las mismas.

La empresa AGUAS DE MILÁN AAA tiene bajo su responsabilidad el mantenimiento de las cestas públicas instaladas en el parque principal del municipio. De acuerdo con la información contenida en el PGIRS, existen 15 cestas públicas instaladas en diferentes lugares del municipio; y establece que se deben instalar 12 puntos ecológicos en dicha área. Sin embargo, en la inspección de tales elementos, se verificó que solo hay 5 cestas públicas
