EVALUACIÓN INTEGRAL DE PRESTADORES

**EMPRESA DE SERVICIOS PUBLICOS DE MILAN S.A.
E.S.P. – AGUAS DE MILAN AAA S.A. E.S.P.**

**EMPRESA DE SERVICIOS PUBLICOS DE MILAN S.A. E.S.P. – AGUAS DE MILAN AAA
S.A. E.S.P. (ID 20697)**

ANÁLISIS AÑOS 2017 – 2018

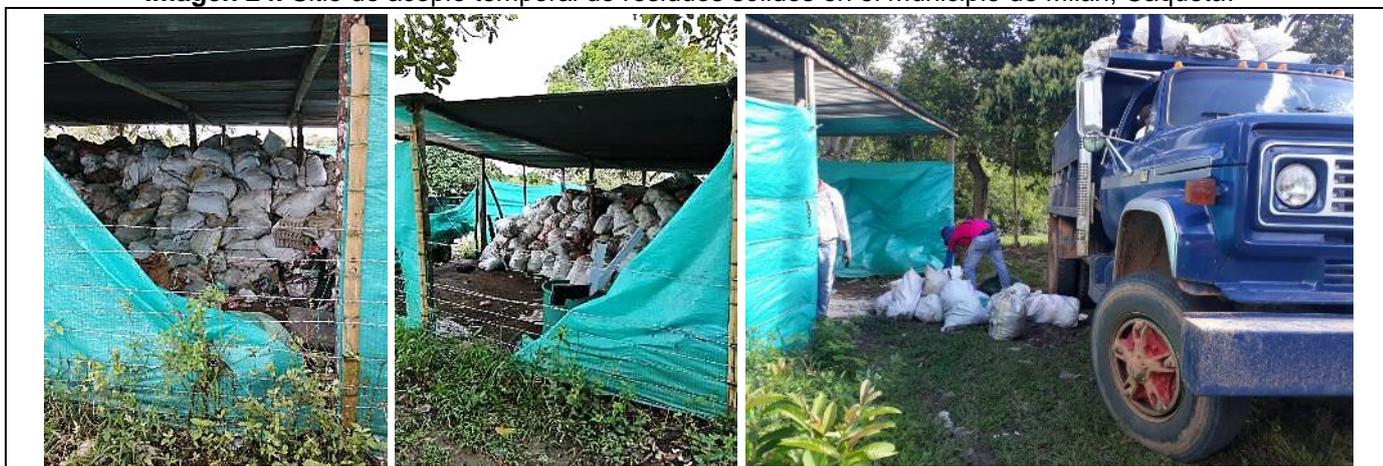
Imagen 24. Sitio de acopio temporal de residuos sólidos en el municipio de Milán, Caquetá.

El sitio contaba con cercado perimetral en alambre de púas, polisombra verde para evitar el impacto visual y cubierta con tejas de zinc; semejando a un sistema de almacenamiento colectivo de residuos sólidos, como lo establece el artículo 2.3.2.2.2.19 del Decreto 1077 de 2015; pero cumpliendo con las funciones descritas para estaciones de transferencia de residuos sólidos a que hace referencia el artículo 2.3.2.2.7.74 y siguientes *ibídem*.

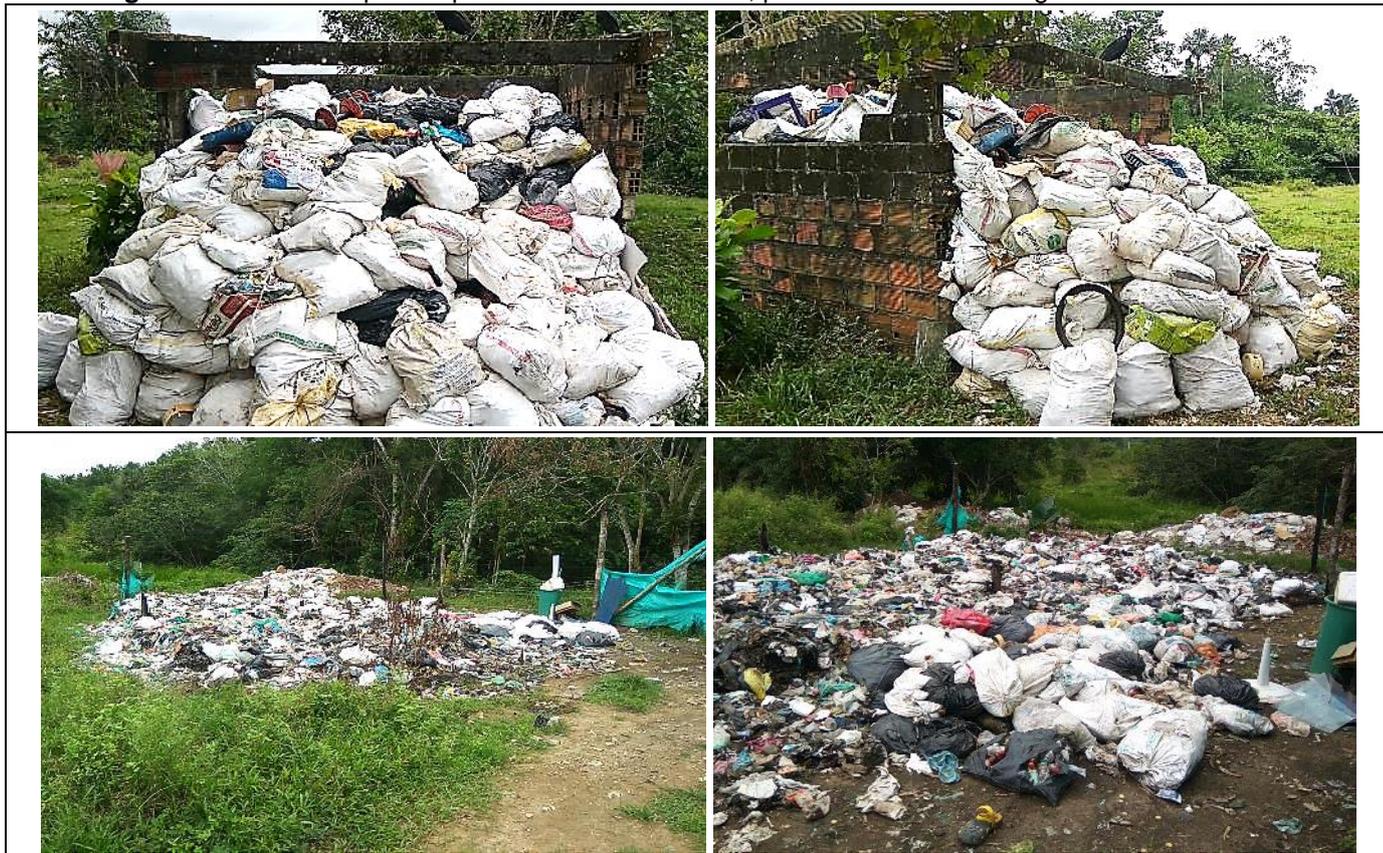
Imagen 25. Sitio de acopio temporal de residuos sólidos, posterior al incendio registrado en dicho sitio.

Sin embargo, en desarrollo de la visita de inspección se evidenció que los residuos están siendo almacenados en los restos de una construcción abandonada (sin techo y de capacidad insuficiente) localizada en el mismo predio; y otros materiales son dispuestos a cielo abierto, en el mismo sitio que ocupaba la enramada para almacenamiento temporal de estos materiales; situación que obedece a un incendio provocado por terceros aún no identificados, hechos que habrían ocurrido en semanas previas a la visita, y que ocasionaron la pérdida total del cerramiento, techo y polisombra con el que contaba el lugar.

Entre los materiales que se encuentran dispersos en el suelo, hay algunos que presentan evidencia de la acción del fuego, pero también se aprecian bolsas recientemente dispuestas en el lugar, presuntamente por personal ajeno a la empresa prestadora. A la fecha se estima que hay 36 m³ de residuos almacenados en lonas; y un área adicional de aproximadamente 25 m², afectada por la disposición de residuos parcialmente quemados, a cielo abierto.
