EVALUACIÓN INTEGRAL DE PRESTADORES

EMPRESA DE SERVICIOS PUBLICOS DE PRADO
S.A. E.S.P. – EMSERPRADO S.A. E.S.P.

**EMPRESA DE SERVICIOS PUBLICOS DE PRADO S.A. E.S.P. – EMSERPRADO S.A.
E.S.P. (ID 22770)**

ANÁLISIS AÑOS 2017 – 2018

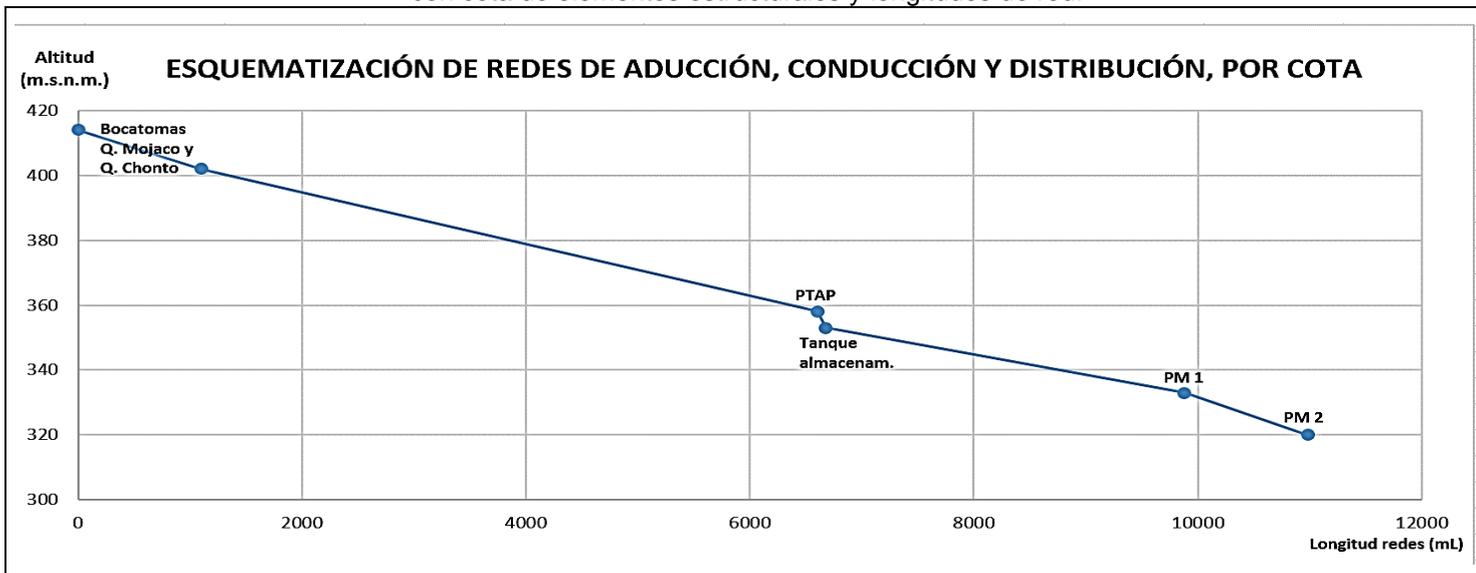
Imagen 5. Esquematación del sistema de acueducto (opera enteramente por gravedad), en relación con cota de elementos estructurales y longitudes de red.

* PTAP: Planta de potabilización. PM (1 y 2): puntos de muestreo materializados en red de distribución.

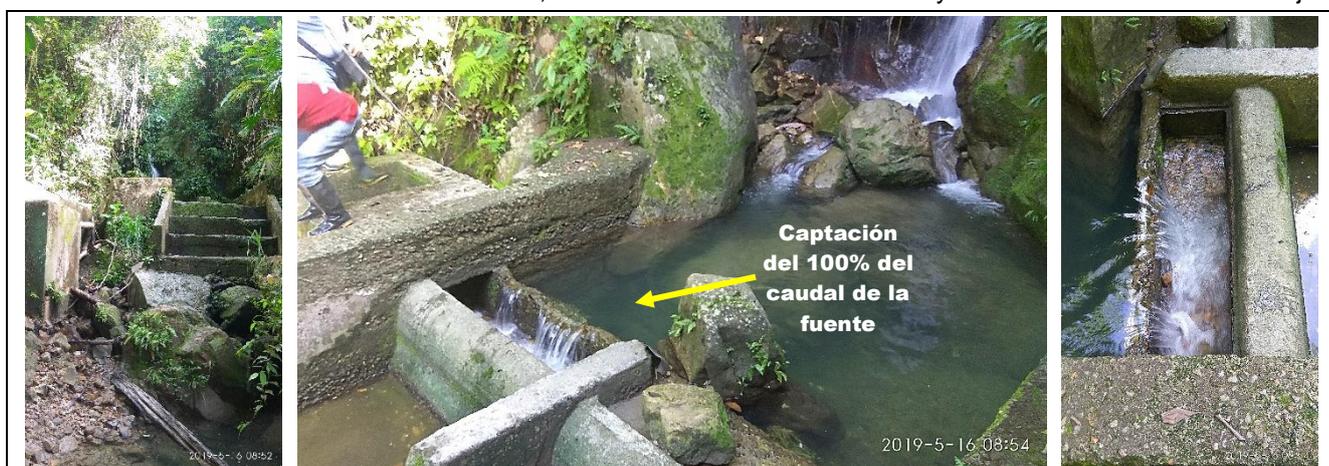
Imagen 7. Bocatoma sobre la Quebrada Chonto, en el predio Corinto, en inmediaciones de la Represa de Prado “Darío Echandía”. Se ilustra su localización, la ausencia de valla informativa y estructura en concreto sin rejilla.

Según informó el personal de EMSERPRADO S.A. E.S.P., el mantenimiento de las estructuras de captación se realiza aproximadamente cada mes o por demanda (cuando se presentan daños u obstrucciones), teniendo en cuenta los altos costos de desplazamiento a los sitios, tanto del personal, como de materiales, herramienta y equipos.

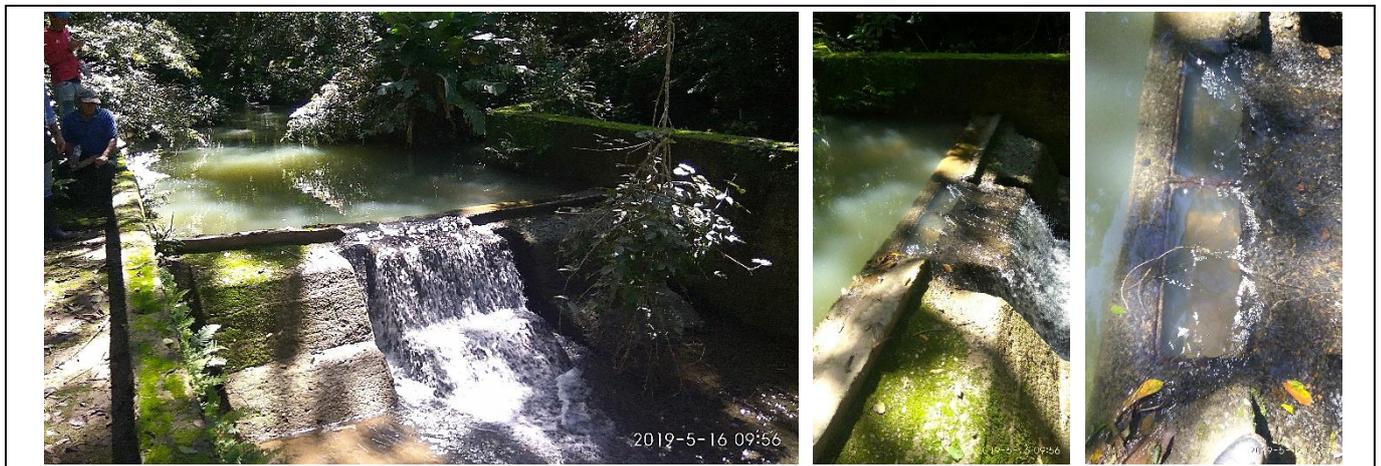
El segundo punto de captación, corresponde a la Quebrada Mojaco, la cual se encuentra aproximadamente 1,1 kilómetros al nororienté de la primera captación (por otra vía de ingreso), en el mismo predio privado *Finca Corinto*, en las coordenadas 3.796390N, - 74.867409W y 402 m.s.n.m.⁶; donde se observa una obra de captación semejante a la primera descrita (tipo dique), compuesta por un canal transversal a la corriente con dos entradas rectangulares de aproximadamente 0,8m X 0,3m., también desprovistas de rejilla. A diferencia de la Quebrada Chonto, la Quebrada Mojaco cuenta con un mayor ancho de cauce y un caudal disponible muy superior. Sin embargo, a la fecha de la visita se encuentra suspendida esta segunda captación, ya que las lluvias presentadas los días anteriores aumentaron la turbiedad de la fuente, lo que inviabiliza su tratamiento en la PTAP del prestador.

Imagen 8. Bocatoma sobre la Quebrada Mojaco, en el predio Corinto, en inmediaciones de la Represa de Prado “Darío Echandía”. Se ilustra su localización, la ausencia de valla informativa y estructura en concreto sin rejilla, lo cual favorece el ingreso de sólidos al sistema. Nótese la turbiedad del agua, comparada con la Q. El Chonto.

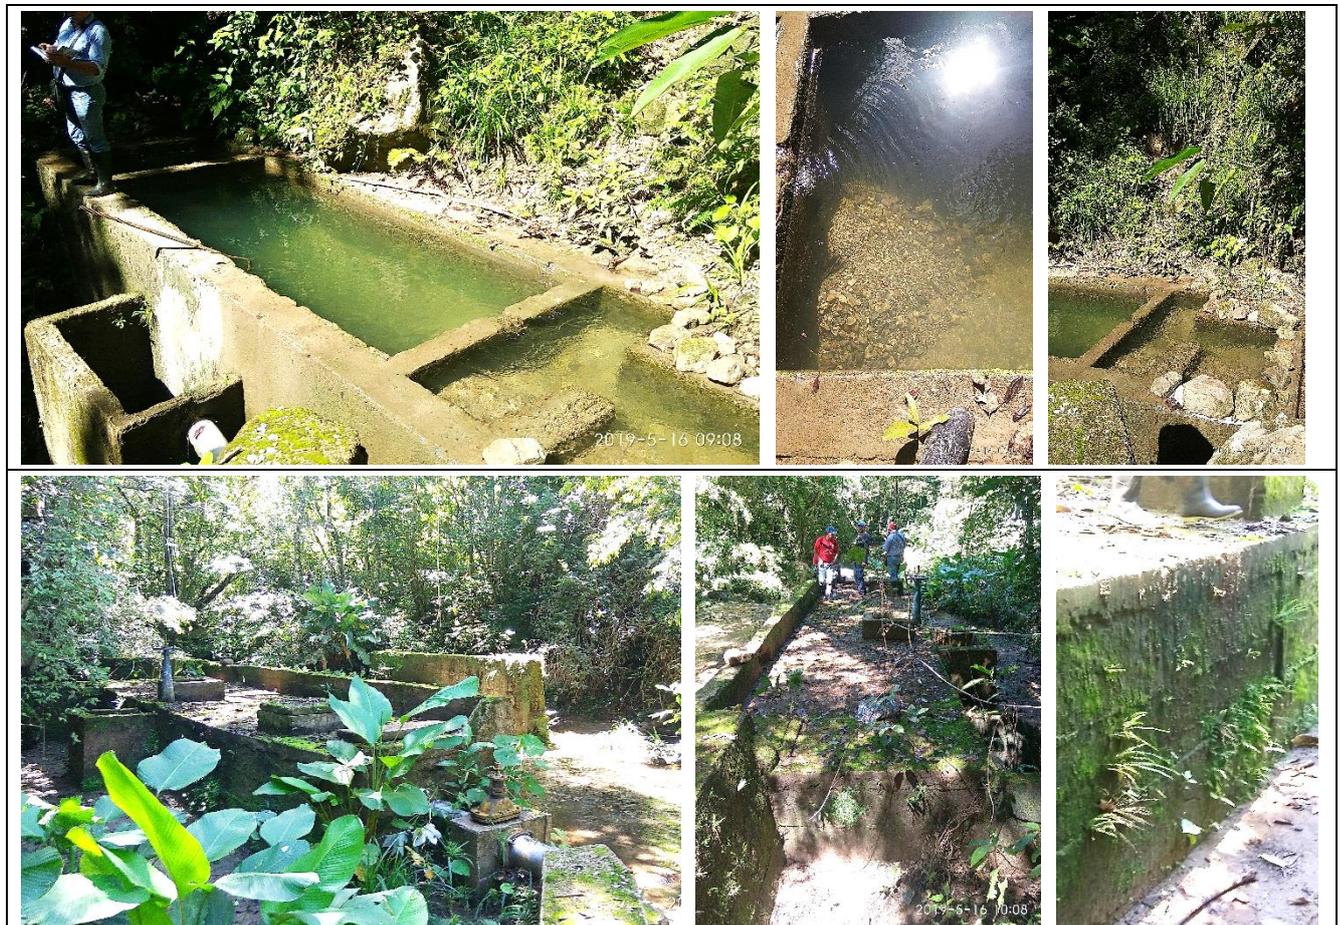
El desarenador de la captación de la Quebrada Mojaco, por su parte, tiene 1,7 m de ancho X 6,65 m de largo y profundidad efectiva de 1,5 m; y cuenta con un vertedero en “V” y compuerta para extracción de lodos. La estructura cuenta con tapas, y en general, se observa en buen estado estructural exterior (no fue posible verificar visualmente las caras interiores). En sus paredes laterales externas no se aprecian filtraciones, aunque hay crecimiento abundante de musgos y algunos helechos, lo cual propicia el deterioro de la estructura.

Imagen 10. Desarenadores adyacentes a las captaciones de Chonto (arriba) y Mojaca (abajo).

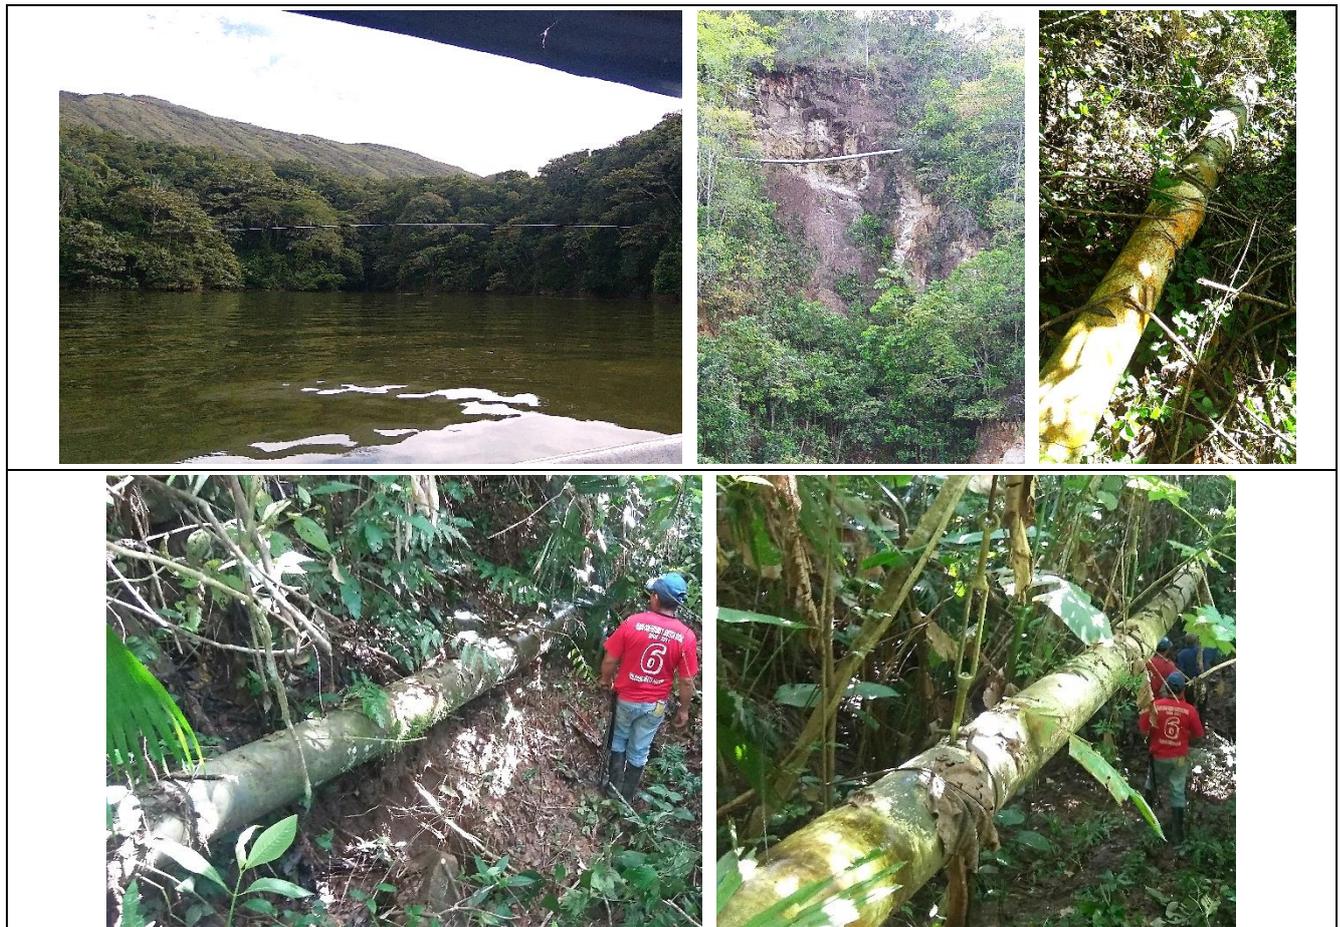
Durante el trayecto recorrido de la red de aducción, se observó dos tramos de aproximadamente 100 metros de longitud con viaducto (sobre la Represa Darío Echandía), además de otros de menor longitud en medio de la espesa vegetación; y se detectaron varios puntos en los que la red se encuentra expuesta a movimientos en masa. En algunos de éstos se ha construido muros de gavión, los cuales muestran distinto grado de desplazamiento y deterioros puntuales. Se observó, así mismo, la perforación manual de la tubería a modo de ventosas con control de apertura y cierre con trozos de madera.

Imagen 11. Pasos elevados y zonas vulnerables de la red de aducción.

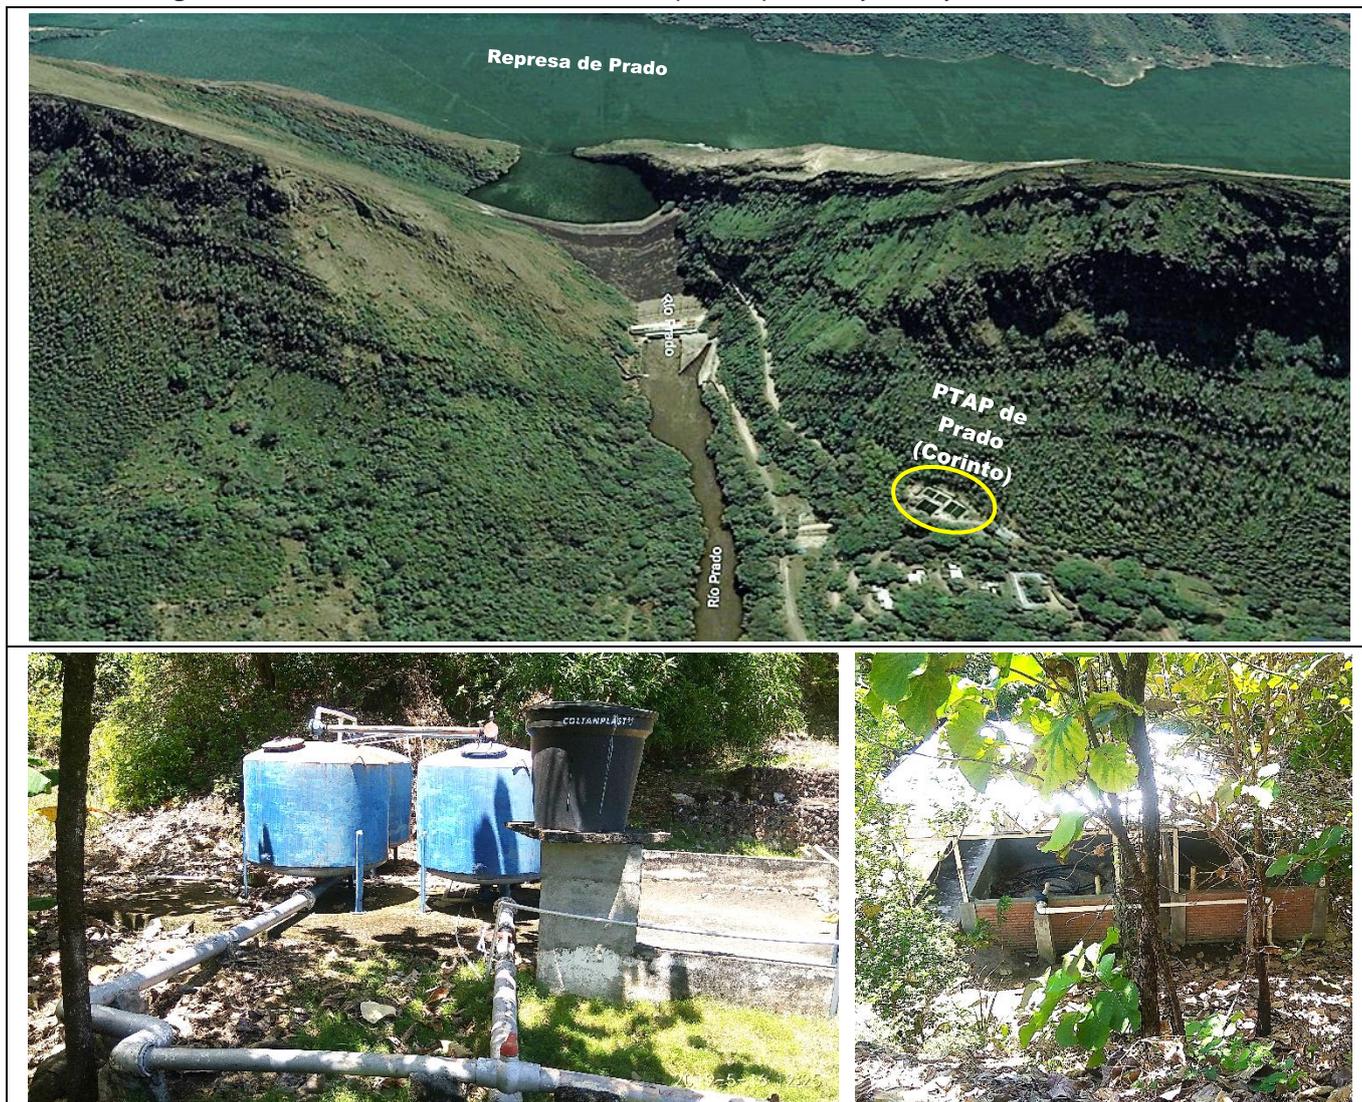
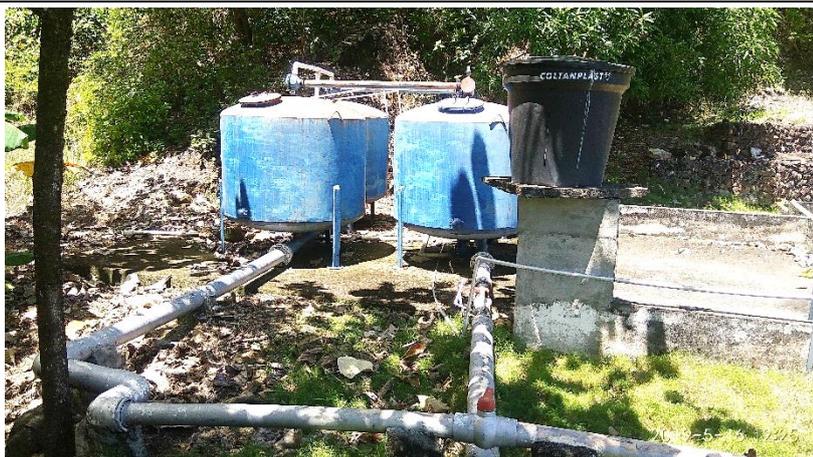
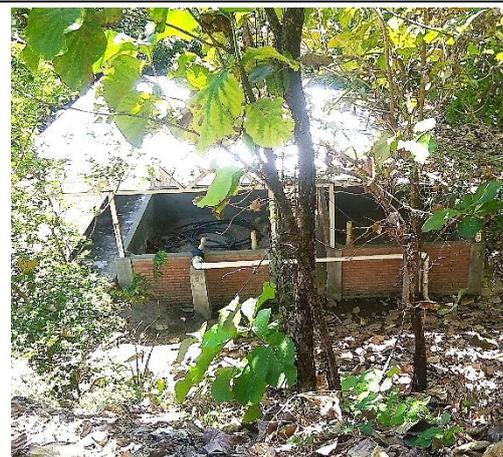
De los 4 filtros lentos, las aguas son colectadas y conducidas hacia la cámara de cloración, adyacente a la caseta que alberga el sistema de inyección de cloro gaseoso. Sin embargo, dicho sistema se encuentra fuera de servicio por un daño en el dosificador, ante lo cual, se está utilizando un tanque de 1000 L, en el cual se disuelve 1 Kg, de hipoclorito de calcio en formulación granulada (70%); solución que se aplica por goteo al tanque de cloración. Según informó el operador de turno de la PTAP, la dosis de desinfectante empleada no se establece

Imagen 13. Ubicación de la PTAP, PTAP compacta tipo RFA y RFD y lechos de secado en desuso.

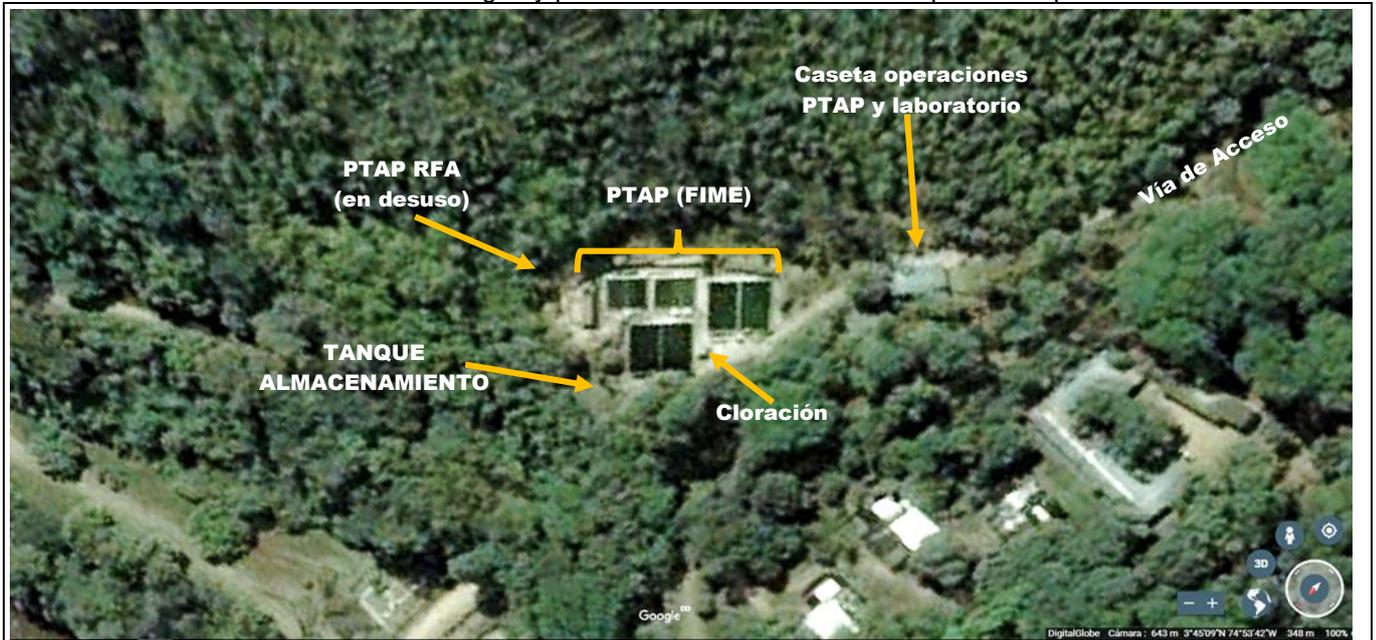
Las estructuras visibles en superficie presentan integridad, estabilidad y buen estado de limpieza, no se detectaron filtraciones o fugas en las paredes laterales, ni indicios de pérdidas significativas. Las instalaciones presentan condiciones adecuadas de aseo y mantenimiento de áreas verdes adyacentes.

Imagen 14. PTAP del acueducto de Prado (Corinto). Se ilustra su localización, conformación, cerramiento perimetral, valla informativa (no corresponde a PTAP, sino PTAR), estación de cloración, tramo final de aducción, vertedero de entrada a PTAP antigua y panorámica de las estructuras que la componen.

Aunque la PTAP tiene vertederos triangulares en varias de las canales que conducen el agua en las entradas y salidas de los filtros, algunos de éstos se encuentran fracturados y ninguno cuenta con regla de aforo.

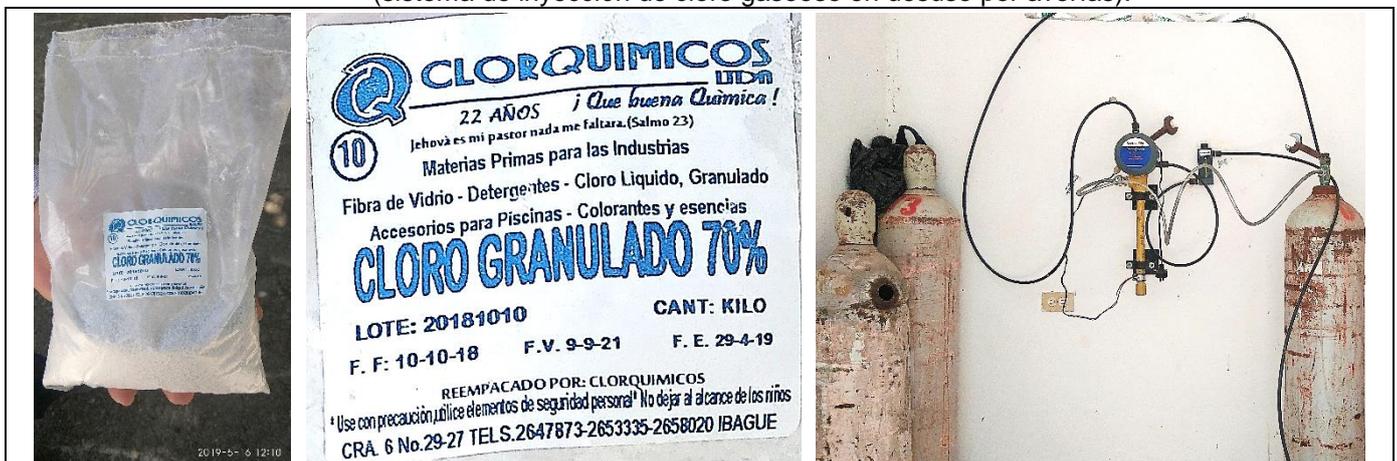
Imagen 15. Insumos químicos utilizados para el tratamiento del agua y caseta de cloración (sistema de inyección de cloro gaseoso en desuso por averías).

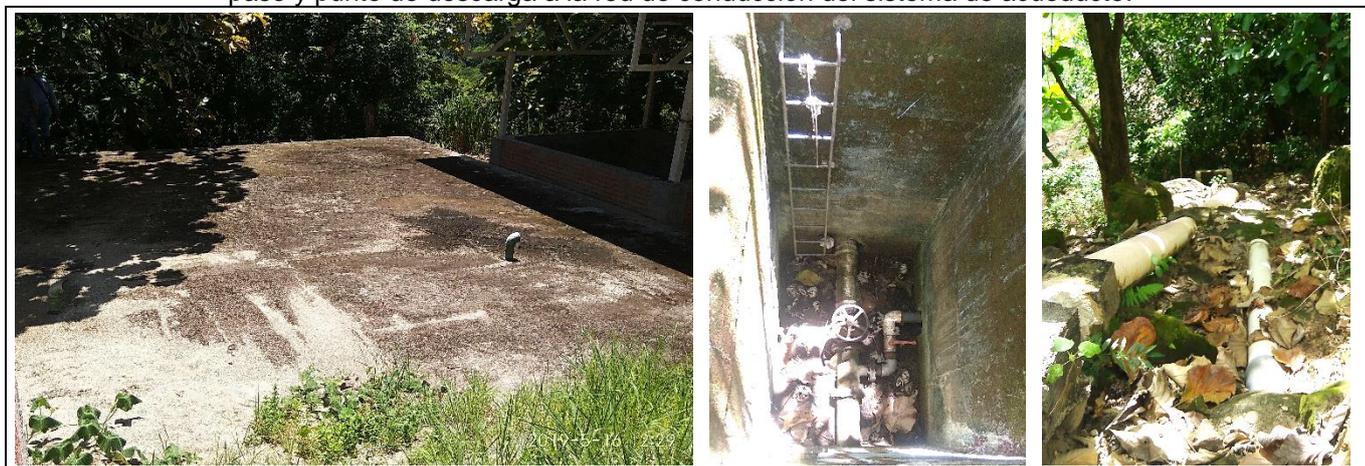
Durante la visita de inspección no se observó, en superficie, indicios de fugas, filtraciones o pérdidas en esta estructura.

Imagen 18. Se ilustra el tanque de almacenamiento adyacente a la PTAP del municipio de Prado, válvulas de paso y punto de descarga a la red de conducción del sistema de acueducto.

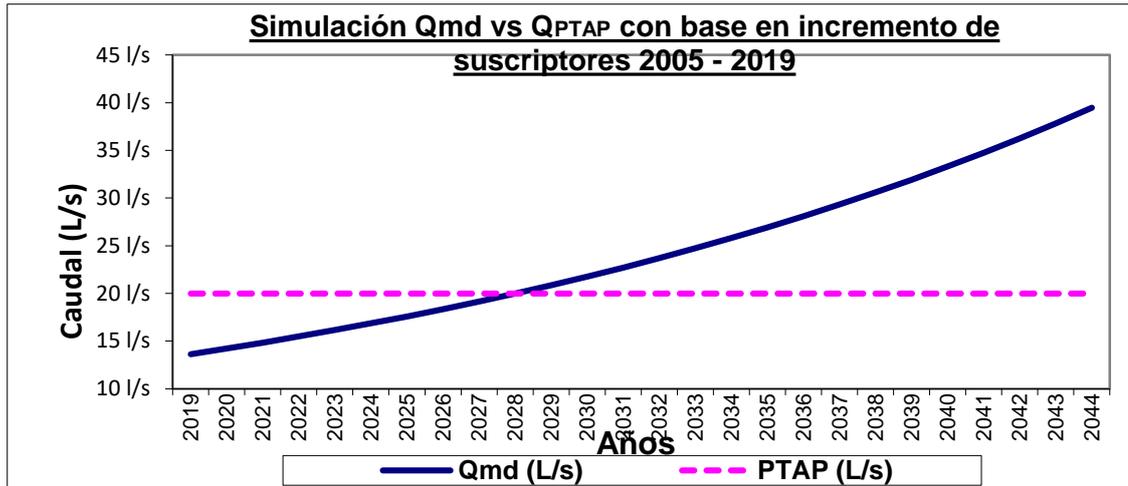
Gráfica 7 Caudal Medio Diario vs. Caudal de diseño de la PTAP

- En cuanto a la concesión de aguas otorgada por CORTOLIMA, de mantenerse la tasa de crecimiento poblacional del 4,35% (escenario de máximo crecimiento), el caudal concedido resultaría suficiente hasta el año 2028.

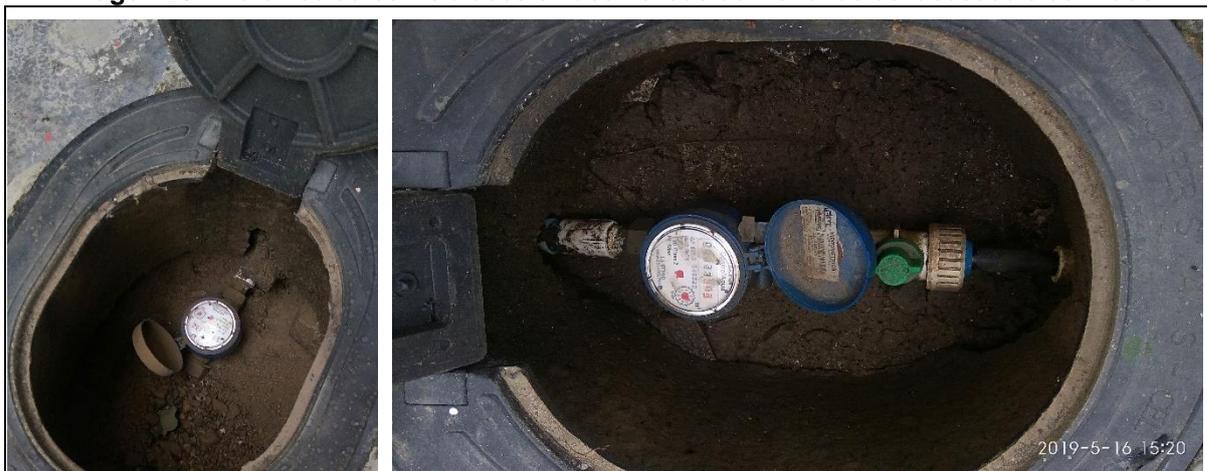
Imagen 20. Micromedidores instalados en acometidas domiciliarias del acueducto de Prado.

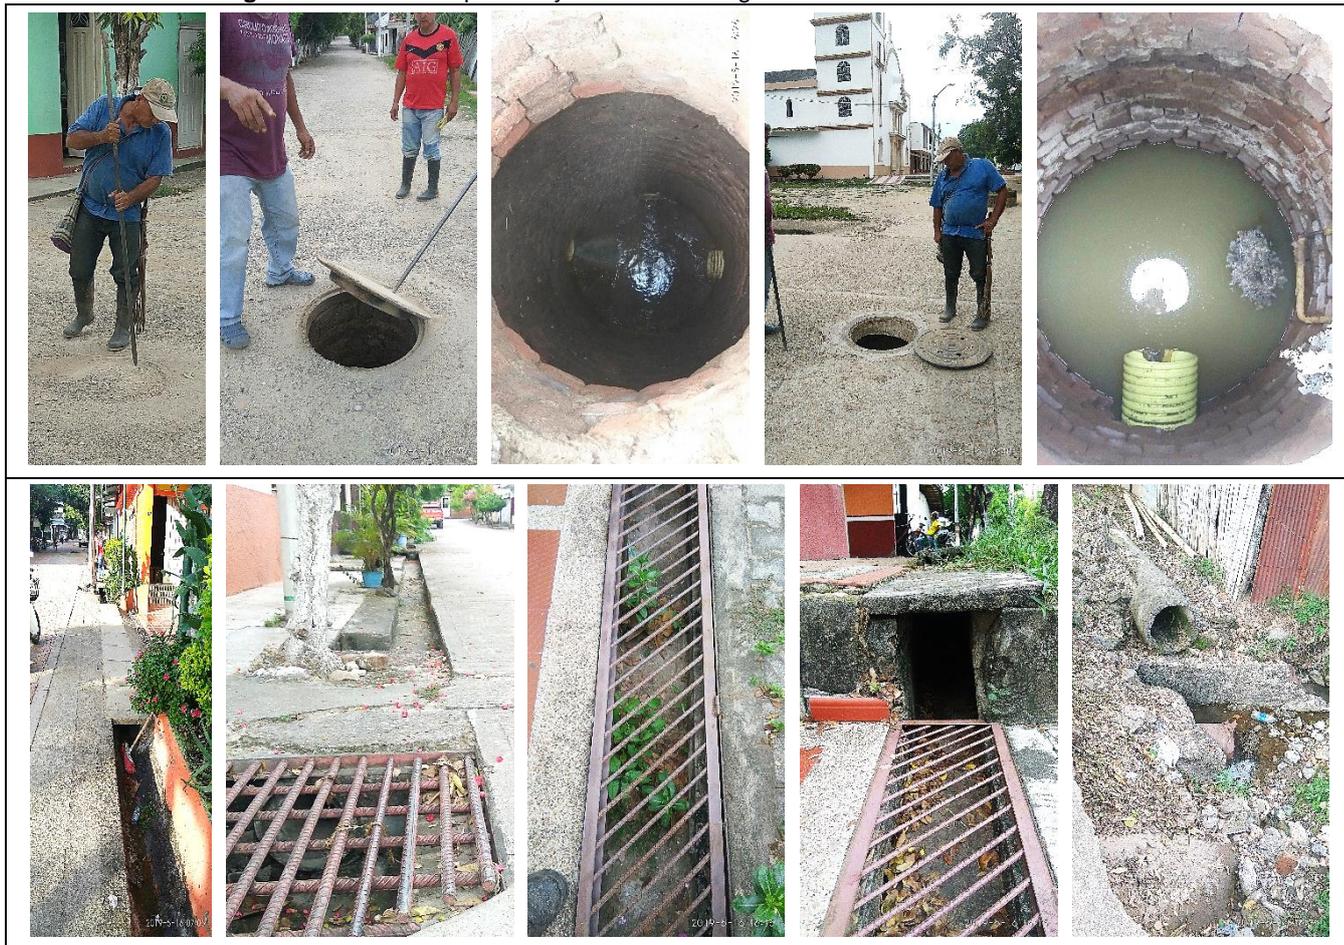
Los pozos, cámaras de inspección o manholes que fueron verificados, se encuentran en estado estructural operativo, presentando integridad en sus paredes internas y accesorios presentes (cuello, cono, herrajes y tapas). Sin embargo, se acudió a la esquina de la Carrera 5 con Calle 11, ubicada en diagonal al templo mayor del municipio, donde se han recibido quejas por malos olores; lugar en el que se observó una presunta falla en la construcción del elemento estructural relacionado con el manejo de niveles de las tuberías de entrada y salida, causantes de acumulación de agua residual en el fondo de la estructura, ya que la tubería de entrada se encuentra en una cota inferior a la tubería de salida; y solo se evacúa el agua

Imagen 23 Pozos de inspección y sumideros de aguas lluvias del casco urbano de Prado

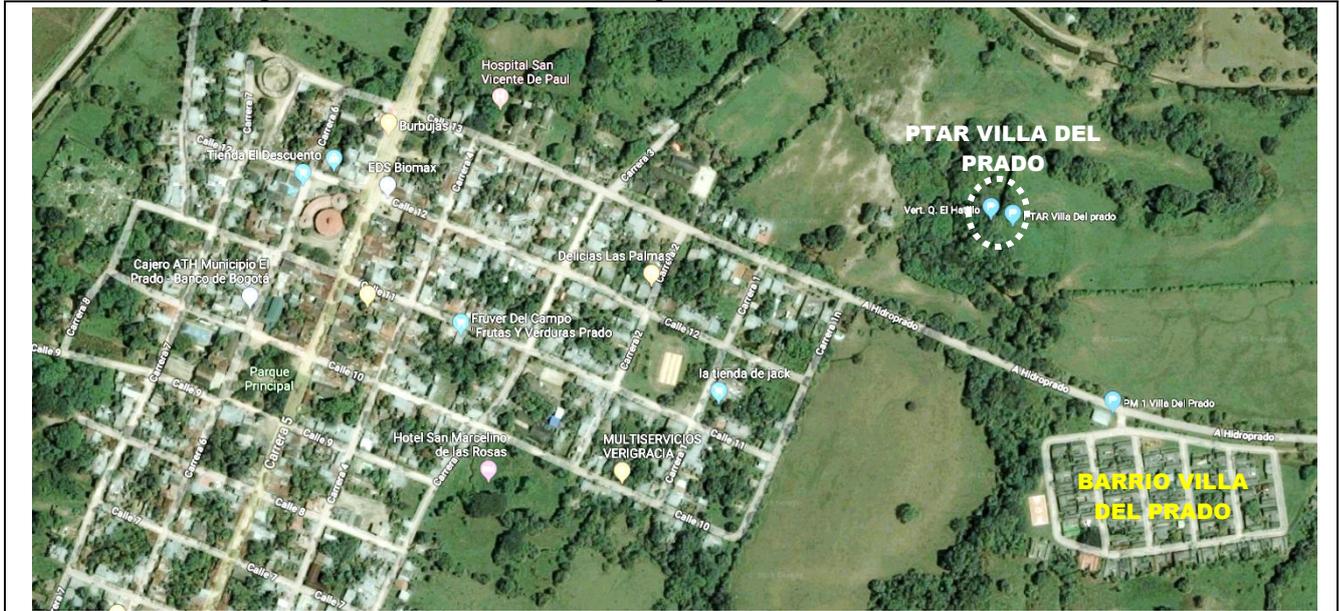
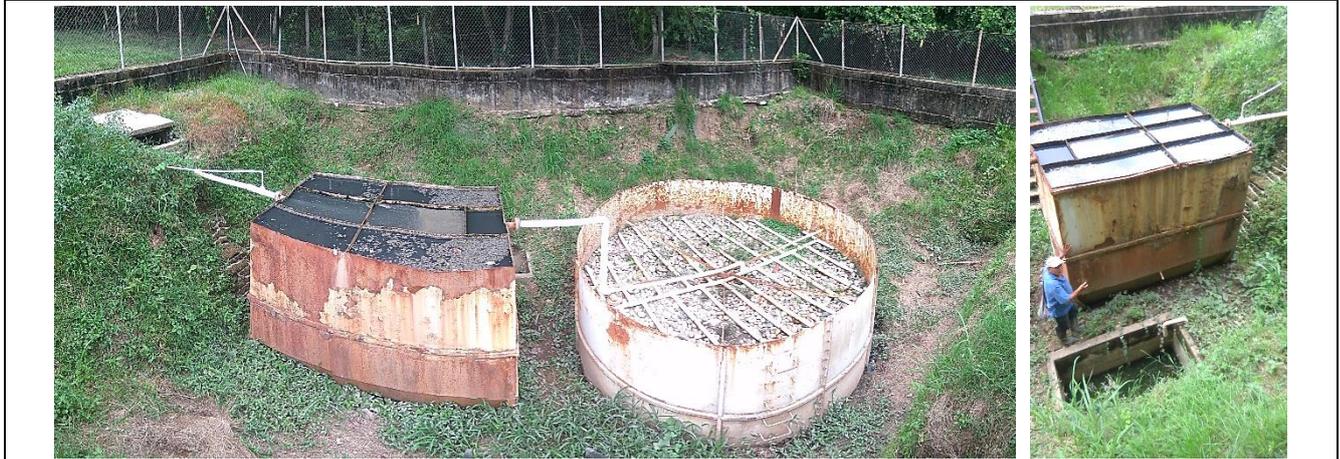
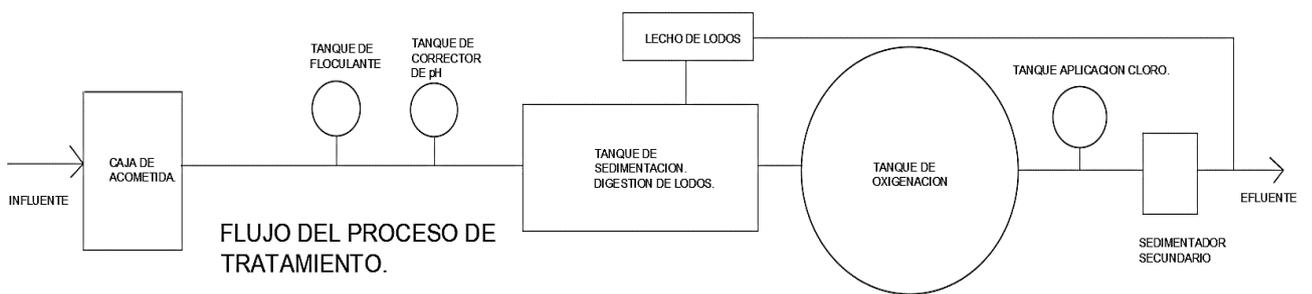
En cuanto al estado actual de funcionamiento de la PTAR, se verificó que hay paso de agua residual entre el tanque de sedimentación, el filtro y el punto de descarga. Sin embargo, la calidad física del agua vertida permite inferir que hay deficiencias en el proceso de tratamiento. No se lleva registro de las actividades adelantadas en dichas instalaciones por el prestador y tampoco se realiza caracterización o análisis o monitoreo de vertimientos (caracterización físico-química periódica), lo cual, además de determinar un presunto incumplimiento legal que le es aplicable como responsable del vertimiento de aguas residuales, evita conocer la eficiencia del sistema de tratamiento e impide determinar la necesidad de realizar ajustes operativos y/o locativos a través de los cuales se asegure el cumplimiento de la norma de vertimientos; situaciones que podrían derivar en afectaciones a la prestación del servicio de alcantarillado, o bien, afectar las finanzas del prestador.

Imagen 24 Sistema de Tratamiento de Aguas Residuales del barrio Villa del Prado.

A la fecha y hora de la visita, se percibieron olores ofensivos tanto en el área circundante de la PTAR, como en el punto de vertimiento adyacente; aunque no se reporta proliferación de vectores en el sector. Lo anterior es indicio de deficiente operación de la PTAR, lo que puede obedecer a la exclusión de los módulos de adición de reactivos y a posibles deficiencias operativas y en el mantenimiento de la estructura.

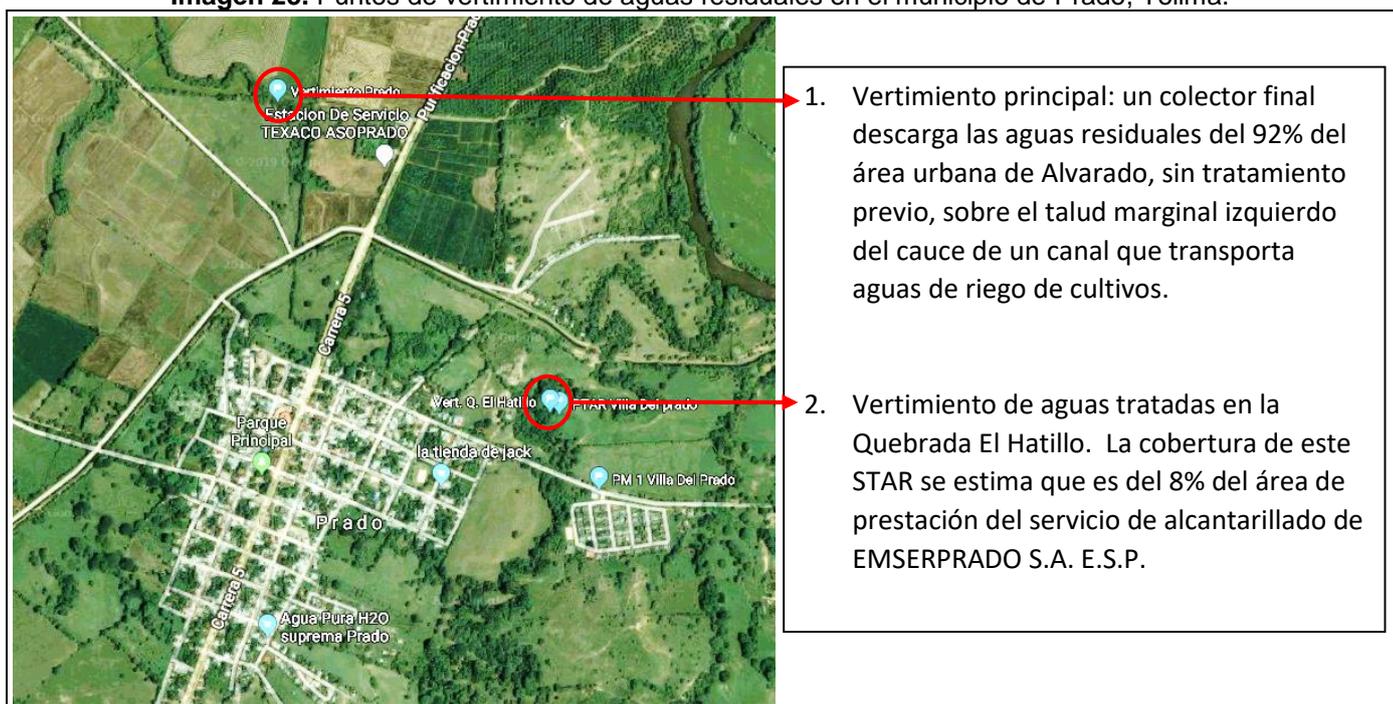
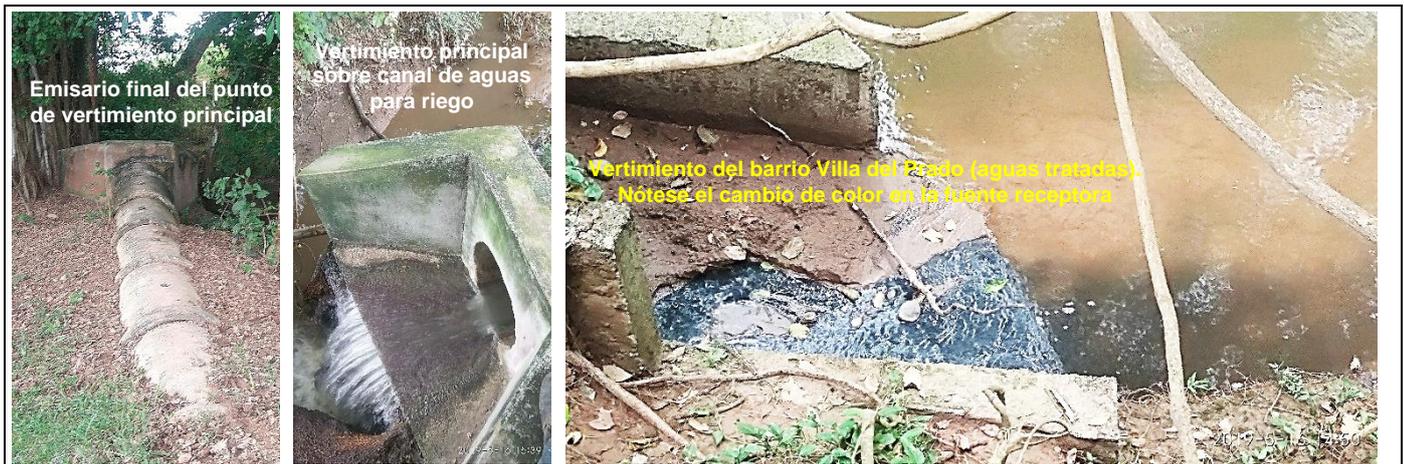
Imagen 25. Puntos de vertimiento de aguas residuales en el municipio de Prado, Tolima.

1. Vertimiento principal: un colector final descarga las aguas residuales del 92% del área urbana de Alvarado, sin tratamiento previo, sobre el talud marginal izquierdo del cauce de un canal que transporta aguas de riego de cultivos.
2. Vertimiento de aguas tratadas en la Quebrada El Hatillo. La cobertura de este STAR se estima que es del 8% del área de prestación del servicio de alcantarillado de EMSERPRADO S.A. E.S.P.

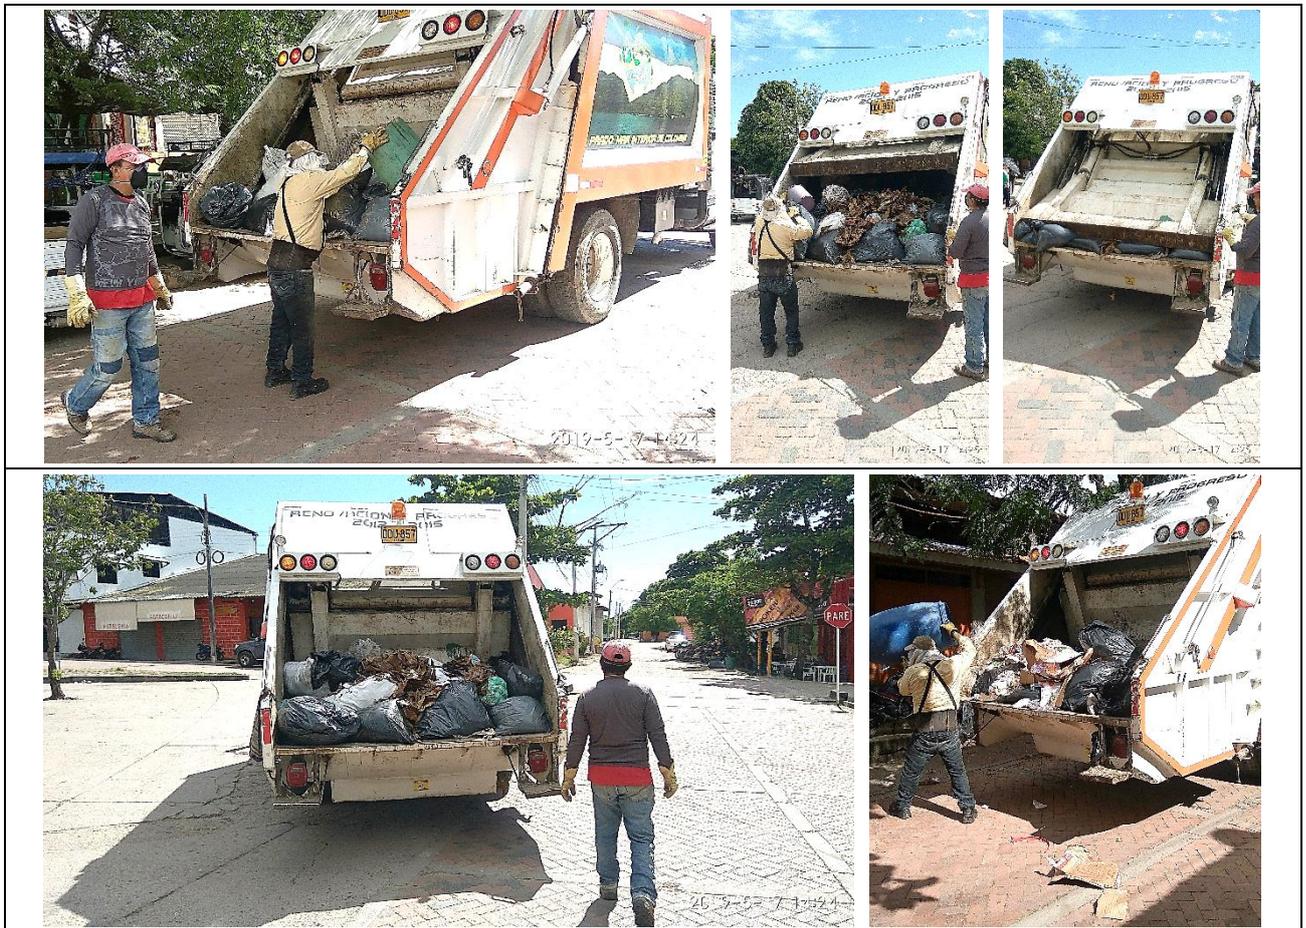
Imagen 28 Actividad de recolección en el municipio de Prado.

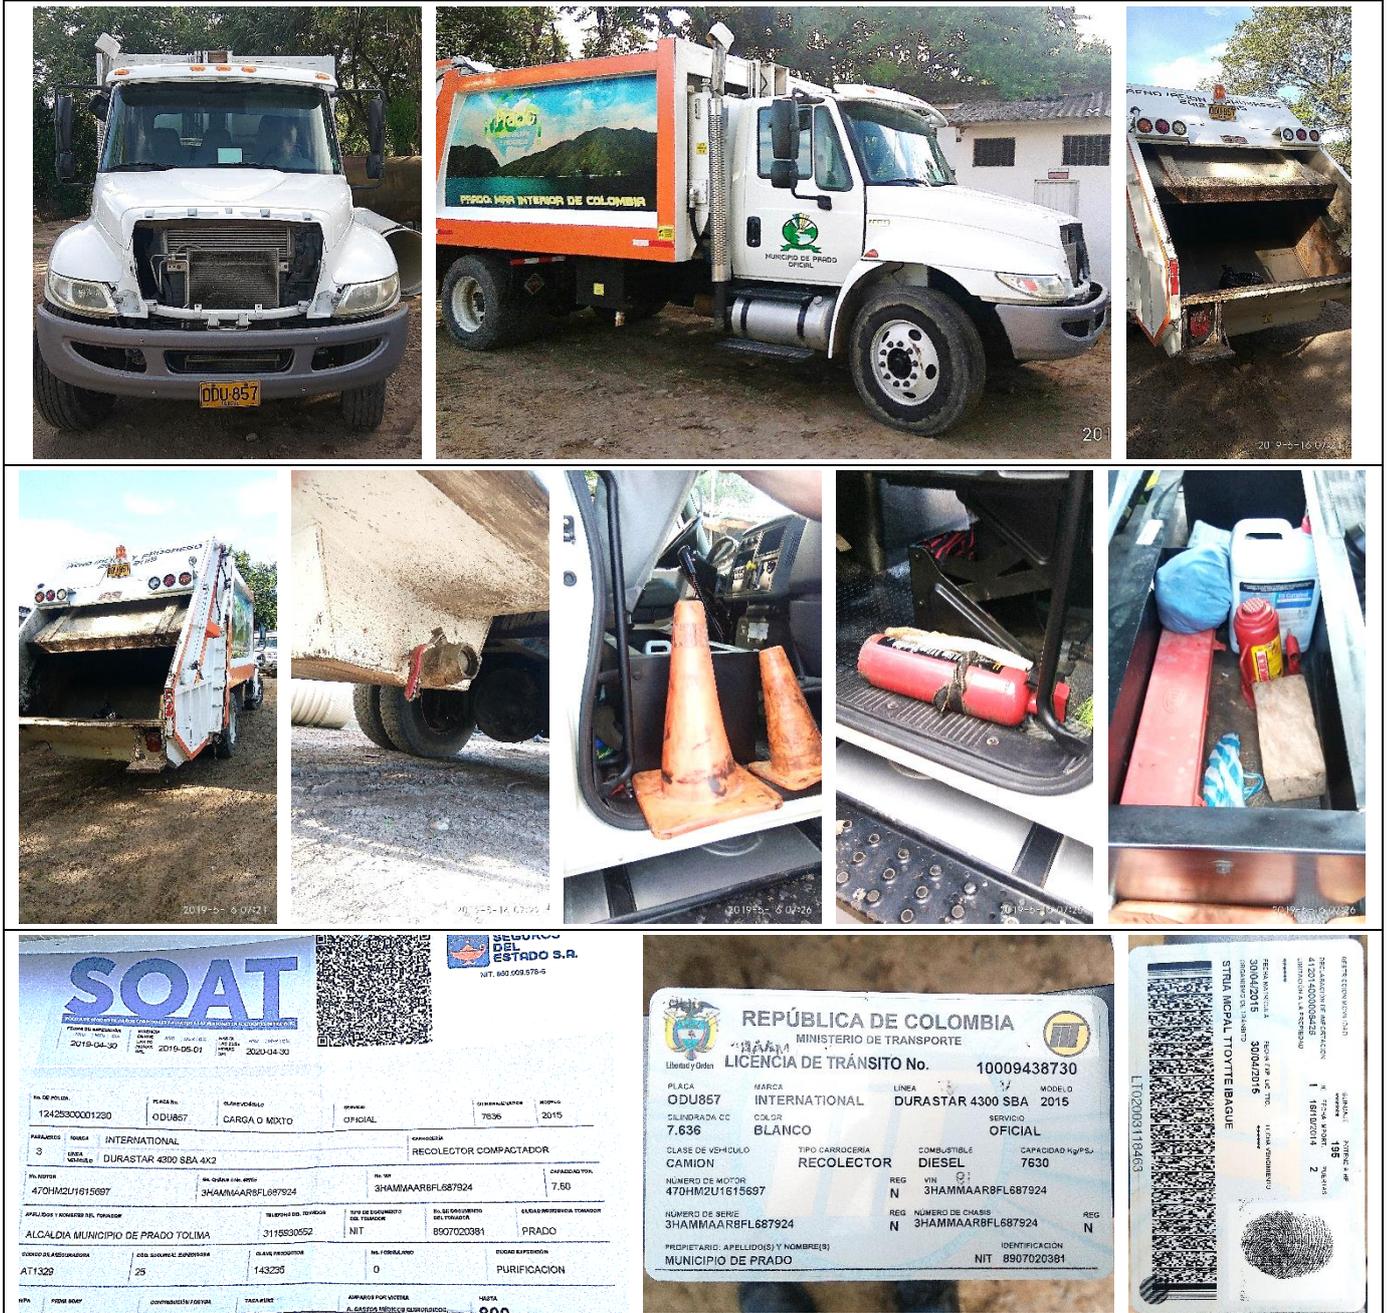
Imagen 29. Vehículo de recolección y transporte de residuos sólidos de Prado, donde se ilustran las cajas de lixiviados, ubicación de baliza, escape, controles equipo de compactación y extintor. Por último, documentos de circulación.

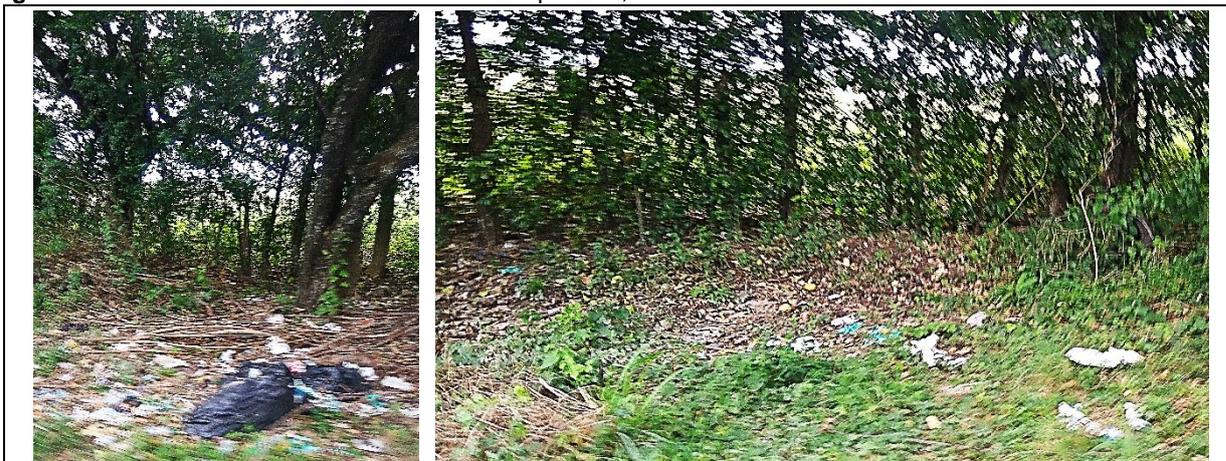
Imagen 30. Punto crítico evidenciado en visita de inspección, sobre el costado de una de las vías de salida del municipio.

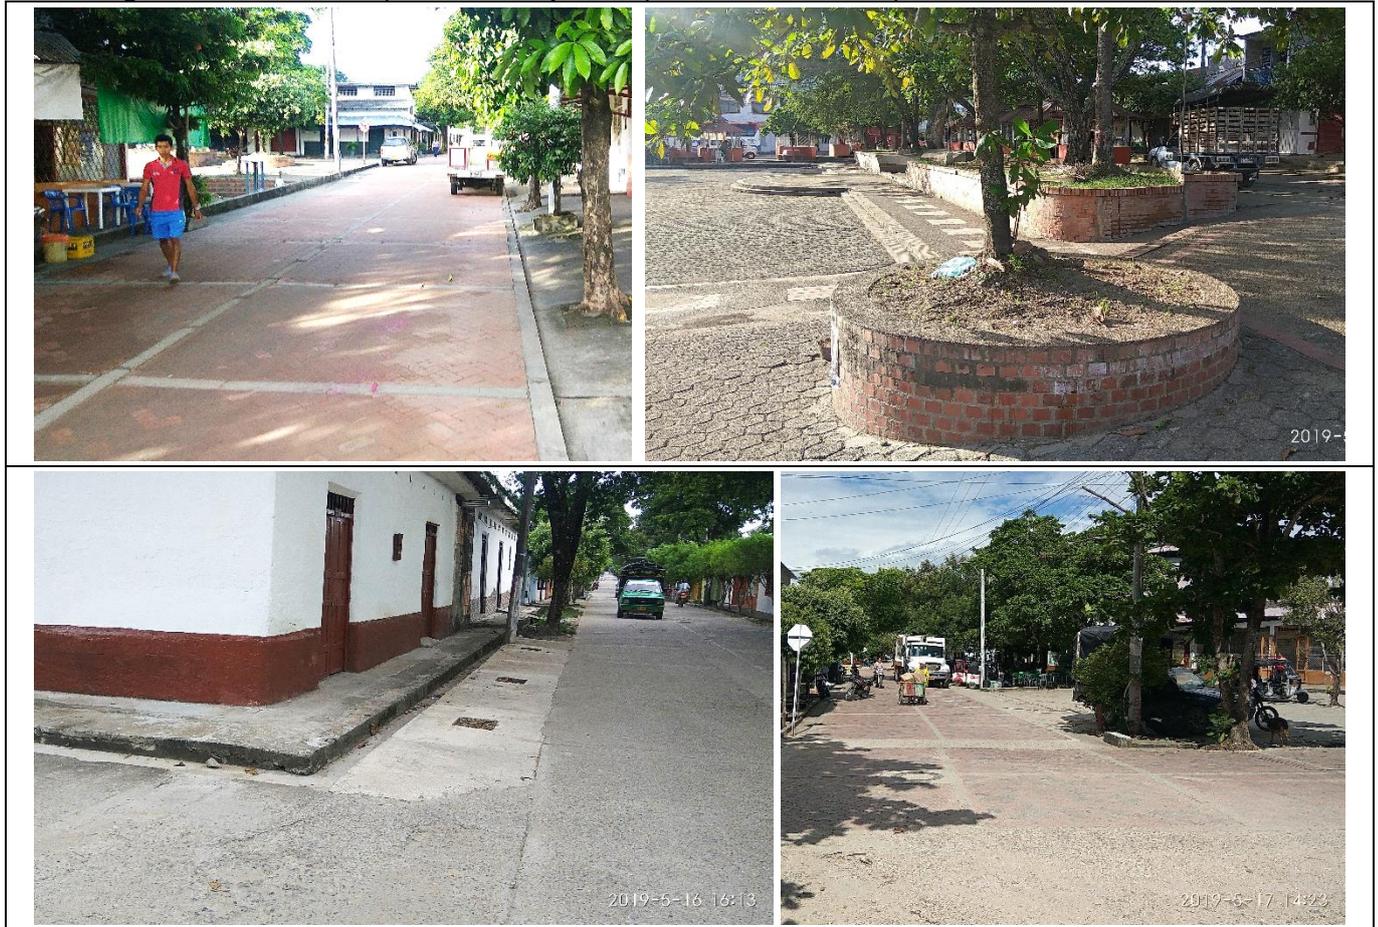
Imagen 31. Estado de limpieza de vías y áreas públicas en el municipio de Prado a la fecha de la visita
