EVALUACIÓN INTEGRAL DE PRESTADORES

EMPRESA DE SERVICIOS PUBLICOS DE PRADO
S.A. E.S.P. – EMSERPRADO S.A. E.S.P.

**EMPRESA DE SERVICIOS PUBLICOS DE PRADO S.A. E.S.P. – EMSERPRADO S.A.
E.S.P. (ID 22770)**

ANÁLISIS AÑOS 2017 – 2018

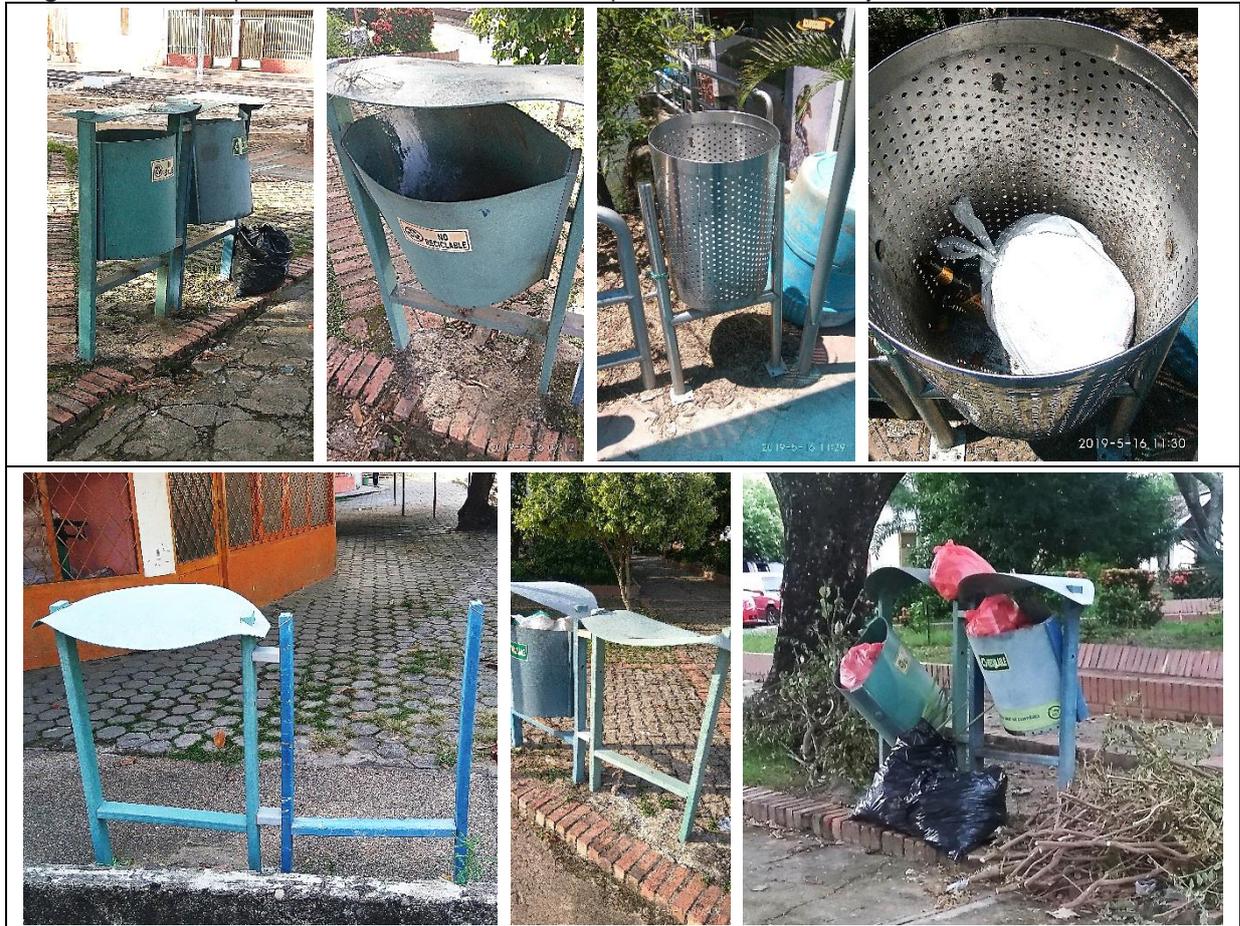
Imagen 32. Cestas públicas instaladas en el municipio de Prado, Tolima y mantenimiento de las mismas.

En la inspección de tales elementos, se verificó que, aunque se encuentran bien ancladas, y su material es resistente, hay un importante número de cestas que presentan daños o han sido objeto de vandalismo en el área urbana del municipio. El prestador también realiza mantenimiento a las cestas públicas instaladas en el sector de El Puerto, a orillas de la represa de Prado, las cuales se observaron en buen estado; y se verificó que las condiciones de aseo y mantenimiento de las cestas es adecuado y oportuno.

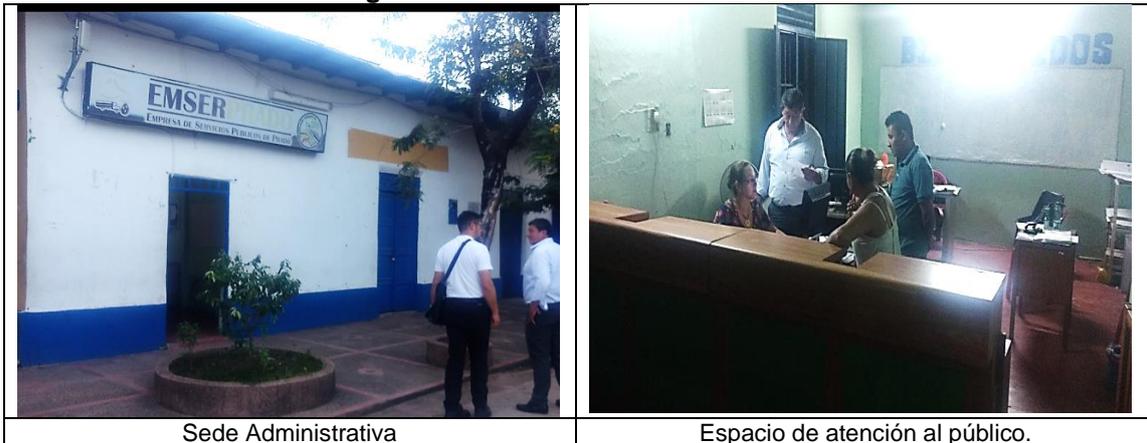
La sede administrativa funciona en una edificación que es propiedad de una institución educativa oficial, la cual presenta deterioro en su estructura física evidenciada por goteras al interior y material vegetal acumulado en sus techos.

Imagen 37 Sede del Prestador EMPSERPRADO
