EVALUACIÓN INTEGRAL DE PRESTADORES

**OFICINA DE SERVICIOS PÚBLICOS DOMICILIARIOS
DE ACUEDUCTO, ALCANTARILLADO Y ASEO DEL
MUNICIPIO DE ALVARADO TOLIMA – OSEPAL**

**OFICINA DE SERVICIOS PÚBLICOS DOMICILIARIOS DE ACUEDUCTO,
ALCANTARILLADO Y ASEO DEL MUNICIPIO DE ALVARADO TOLIMA – OSEPAL
(ID 20180)**

ANÁLISIS AÑOS 2017 – 2018

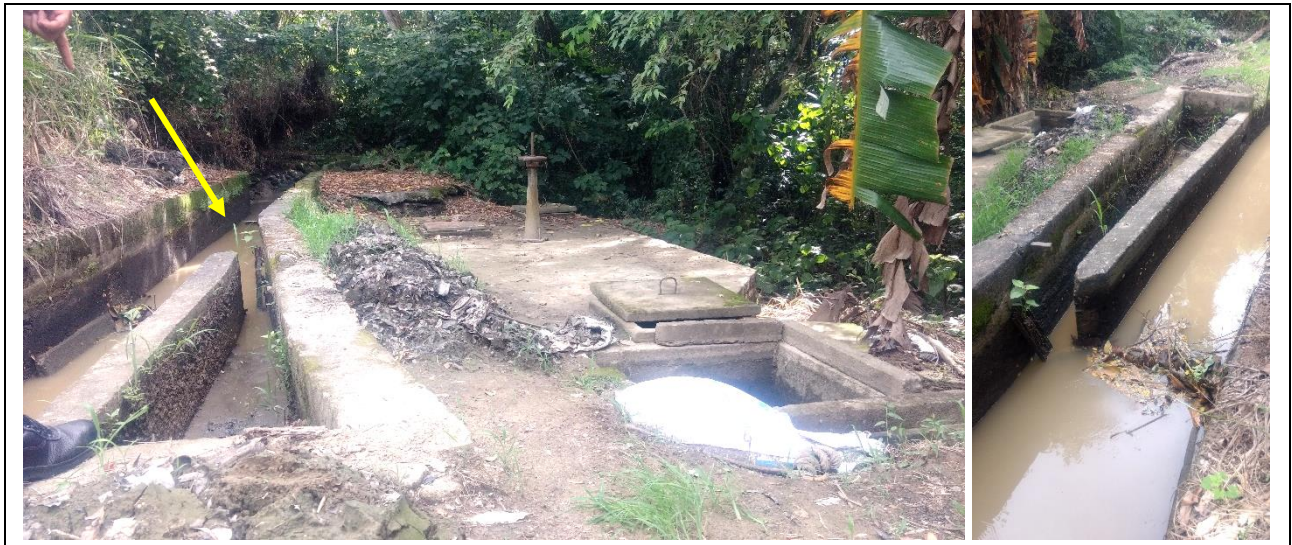
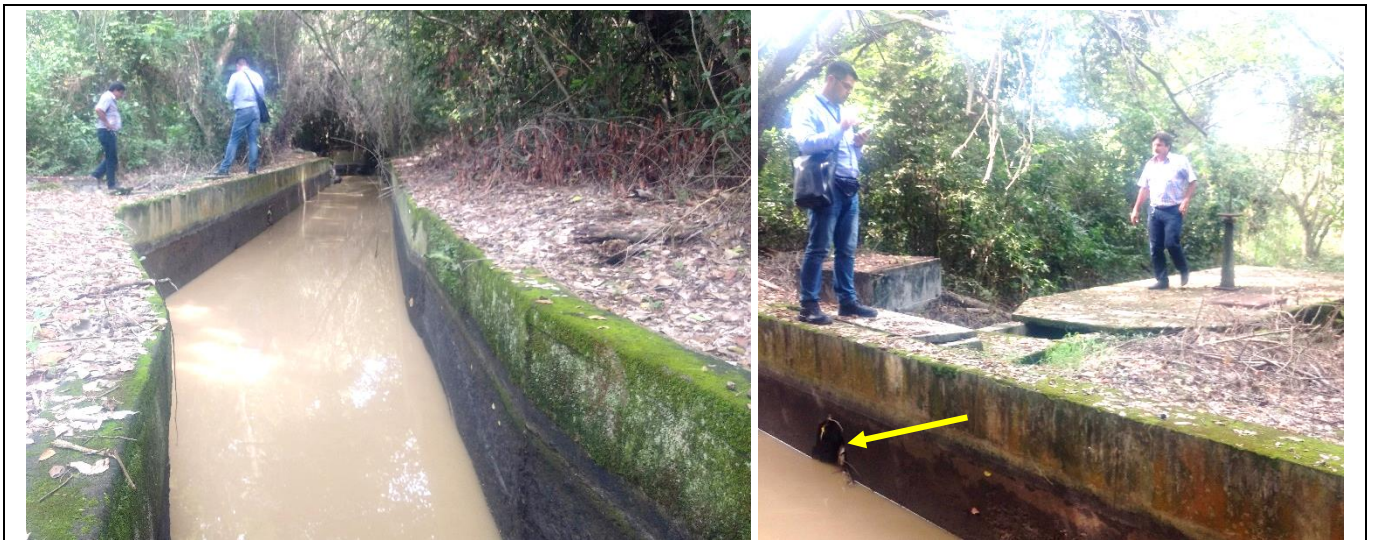
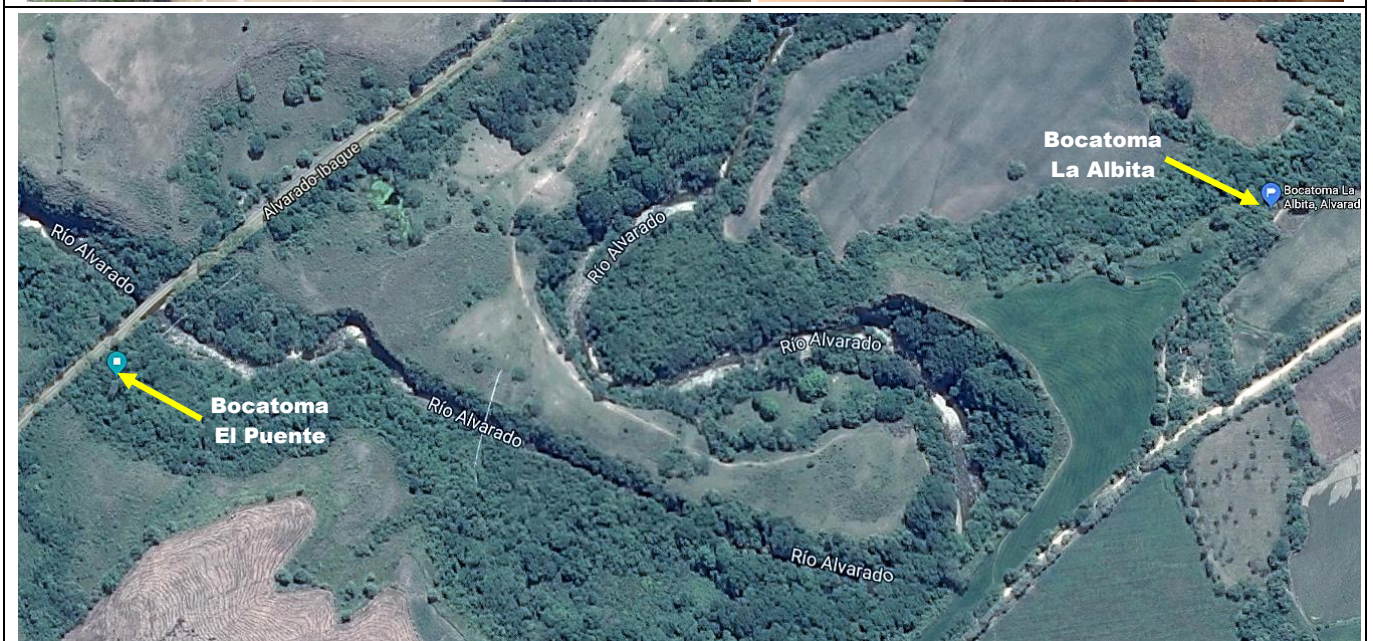
Imagen 5. Bocatoma La Albita (arriba) y El Puente (abajo), en el predio La Libertad de Alvarado, Tolima. Se ilustra su localización, la ausencia de valla informativa, su estructura y estructuras desarenadoras adyacentes.

Fuente alterna de abastecimiento: A la fecha de la visita (mayo de 2019), el Coordinador de Servicios Públicos manifestó que la única fuente alterna viable para abastecer el sistema de acueducto municipal es un canal de riego que abastece la finca La Libertad (donde se encuentran las bocatomas); solución a la que ha tenido que recurrir el prestador aproximadamente una vez al año, por daños que se han presentado en la bocatoma del río Alvarado o en el canal La Guaira.

Adicionalmente se ha planteado la necesidad de implementar una captación alterna desde el río La China, lo cual implicaría manejar una aducción de aproximadamente 20 Km., con unos costos significativamente altos; y no se reportan avances en cuanto a dicho proyecto.

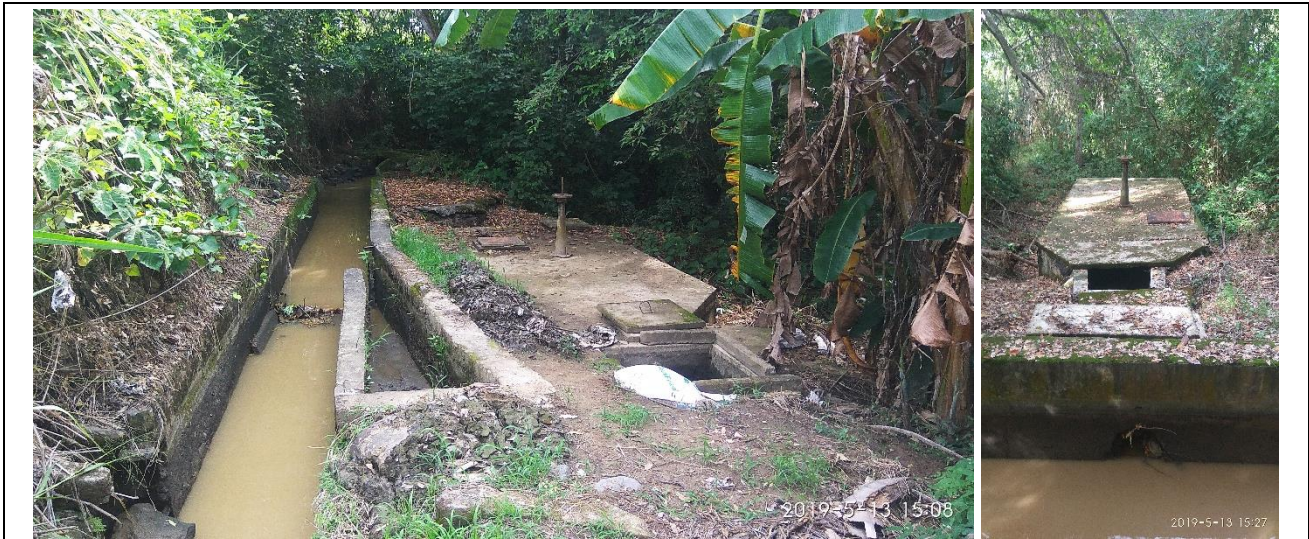
Las estructuras cuentan con tapa, y en general, se observan en buen estado estructural a la fecha de la visita. Aunque se realiza limpieza y mantenimiento quincenal de los desarenadores, se observa acumulación de lodos en las estructuras, lo que se relaciona con la alta turbiedad del agua en temporada lluviosa. No cuentan con cerramiento, seguridad o restricciones de acceso, salvo por el cerramiento perimetral del predio La Libertad (alambre de púas con broches), el cual es vulnerable.

Imagen 7. Tanques desarenadores La Albita (izquierda) y El Puente(derecha). Se ilustran en el mismo orden de las ilustraciones de la imagen 6.

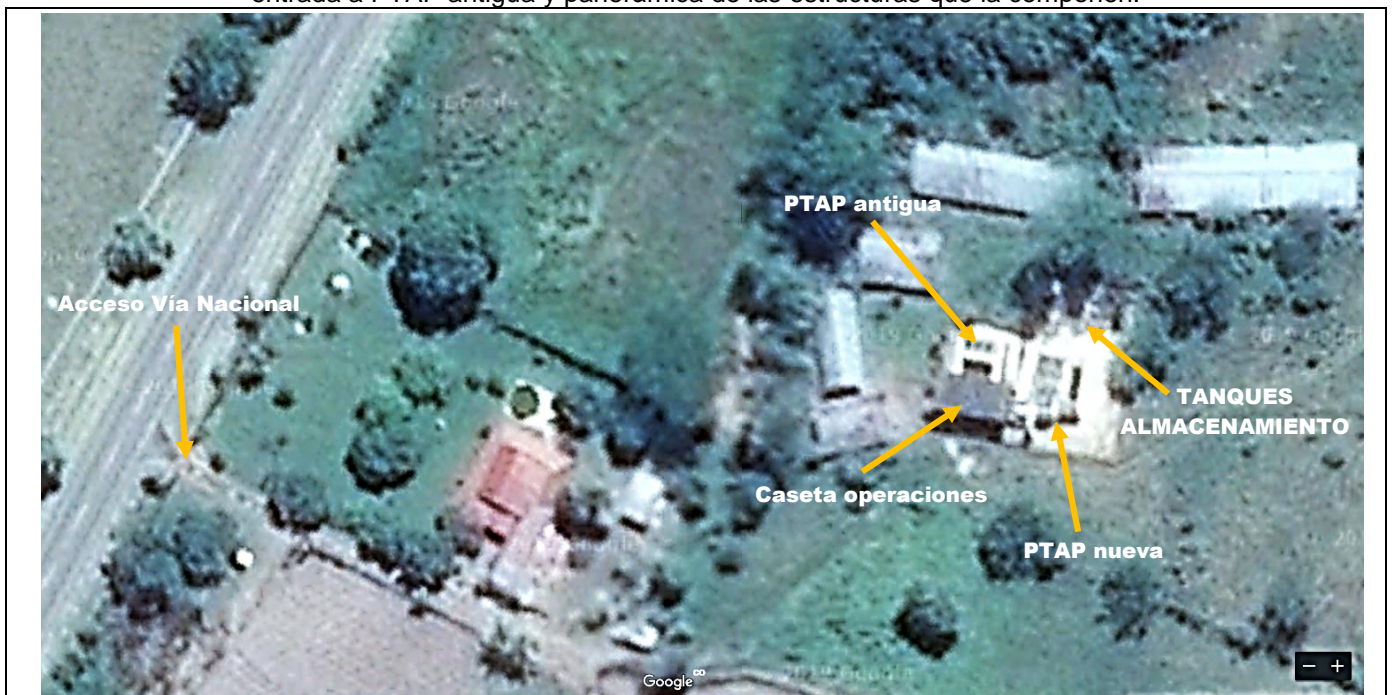
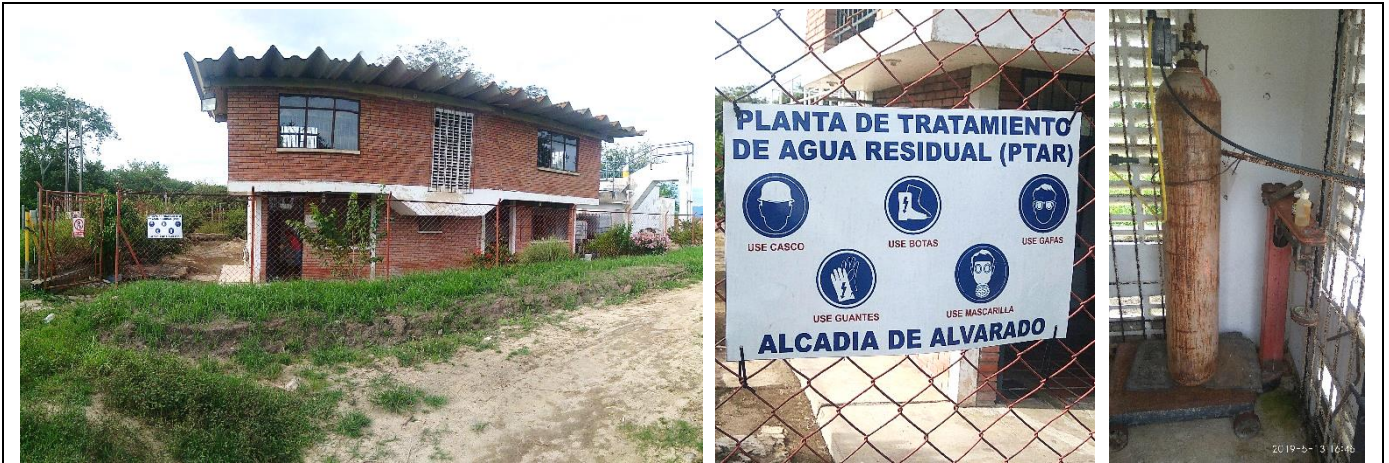
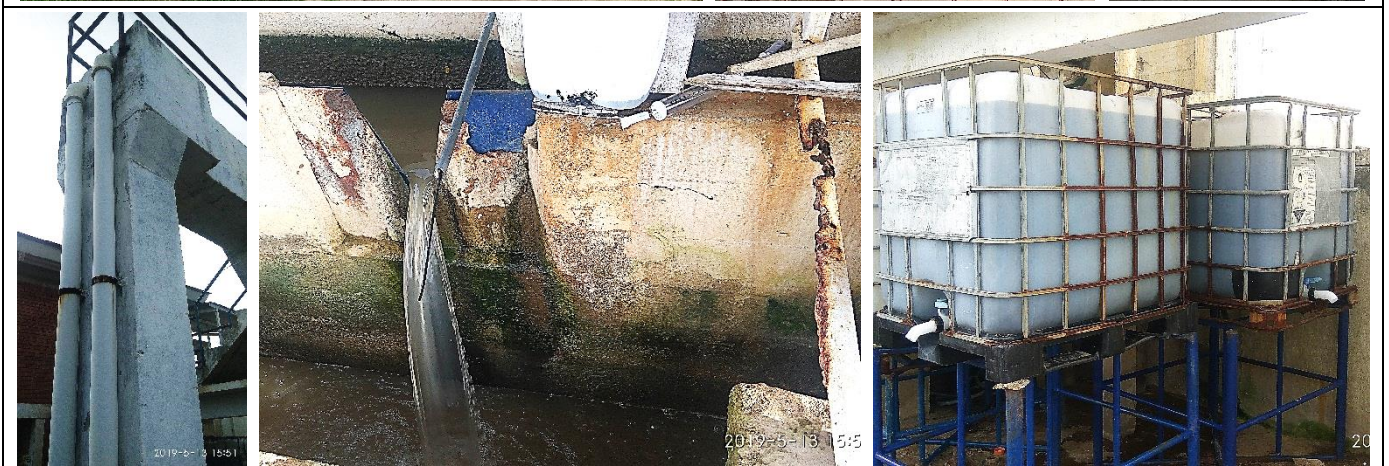
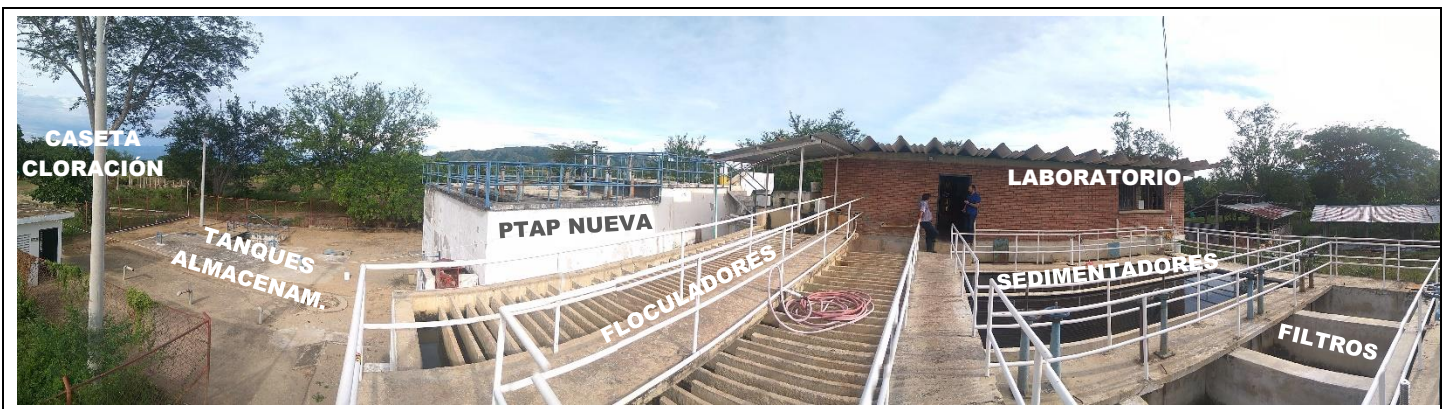
Imagen 8. PTAP del acueducto de Alvarado, Tolima. Se ilustra su localización, cerramiento perimetral, valla informativa (no corresponde a PTAP, sino PTAR), estación de cloración, tramo final de aducción, vertedero de entrada a PTAP antigua y panorámica de las estructuras que la componen.

Las dos plantas son sometidas a lavado semanal en temporada de lluvias o quincenal en temporadas secas. A la fecha de la visita se observó acumulación de sedimentos en las etapas de sedimentación, lo que se asocia a la alta turbiedad con que está ingresando el agua, por las lluvias presentadas en los últimos días.

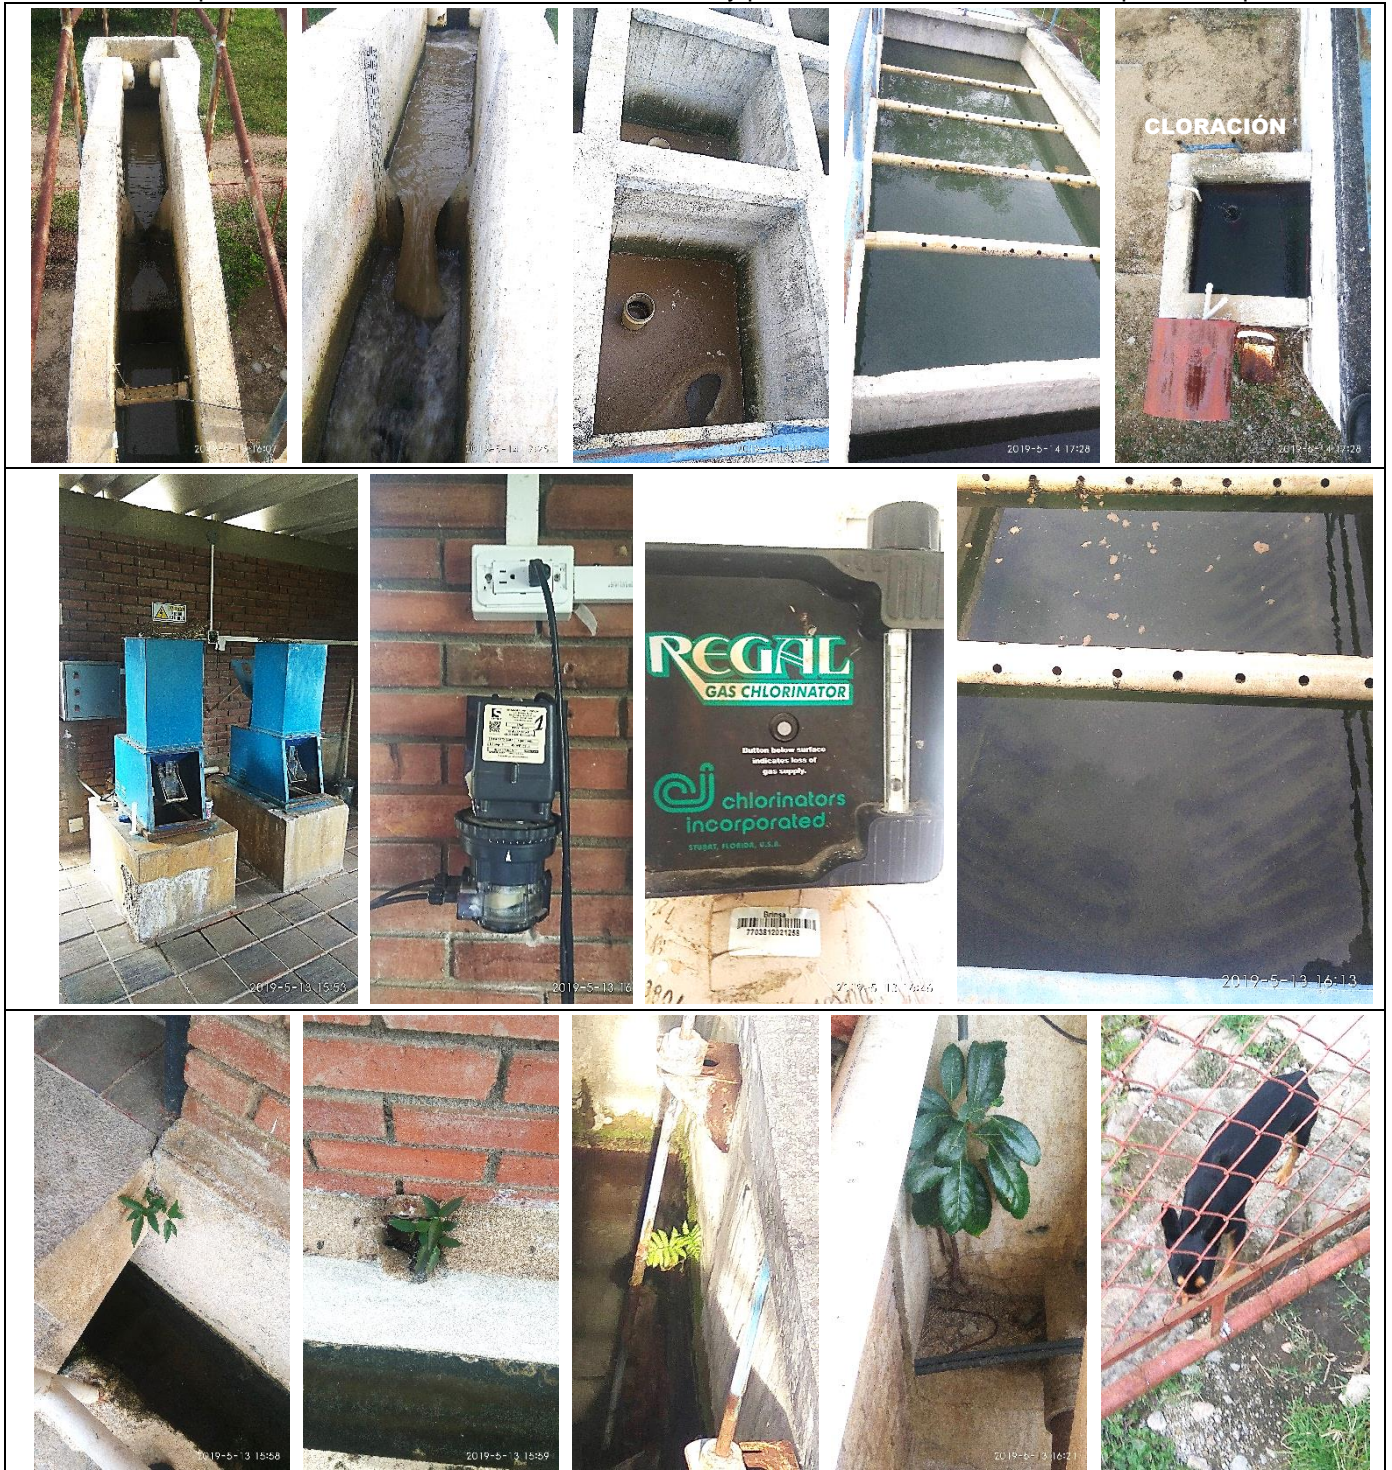
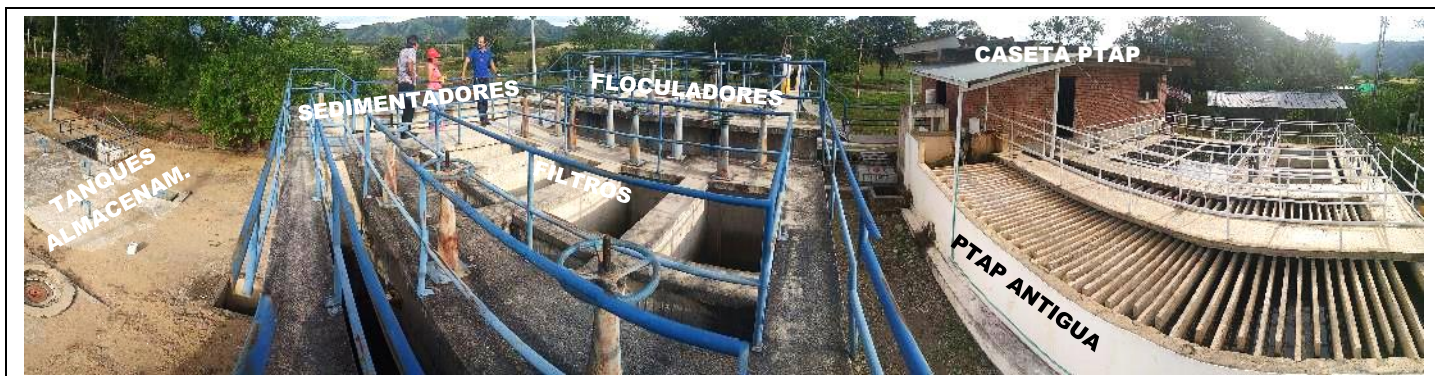
La segunda PTAP (nueva), entró en operación a finales del año 2014. Cuenta con canal de ingreso con vertedero triangular, 9 unidades de floculación (de flujo vertical tipo Alabama), un tanque sedimentador con placas de AC (se encuentran colapsadas en el fondo del tanque por ruptura de soporte central, desde diciembre de 2018), 3 filtros de lecho múltiple, tanque de cloración y entrega a un segundo tanque de almacenamiento de 150 m³ de capacidad.

Imagen 9. PTAP nueva del acueducto de Alvarado, Tolima. Se ilustran sus estructuras principales (canal de entrada, vertedero, floculadores, sedimentadores, punto de inyección de desinfectante), dosificadores, detalle de colapso de placas de AC en el sedimentador de la nueva PTAP, presencia de plantas creciendo en diferentes puntos de la estructura, presencia de mascota al interior de la PTAP y panorámica de las estructuras que la componen.

En una primera visita efectuada el día 13/05/2019 a las instalaciones, se encontraba suspendida la operación de la PTAP debido a obstrucción de la bocatoma del canal La Guaira; de manera que se realizó un segundo desplazamiento al lugar el día 14/05/2019 en horas de la tarde, cuando se había normalizado la operación, encontrando un caudal consolidado de ingreso a las 2 plantas de 24 L/s y todos los procesos en marcha.

Sin embargo, se produjo en el momento un corte de energía, lo que obligó a suspender nuevamente actividades. Según informó el personal operativo de la PTAP, los cortes de energía se asocian a precipitaciones intensas o con descargas eléctricas (pueden presentarse varios cortes al mes, en función del clima); motivo por el cual la PTAP fue dotada con una planta eléctrica de respaldo, la cual se encuentra fuera de servicio desde diciembre de 2018 (fue enviada a reparación a comienzos del mes de mayo, según consta en la bitácora de la PTAP); y se está a la espera de su reintegro y entrada nuevamente en operación.

Según informó el personal operativo, a partir de la salida de operación de la planta eléctrica de respaldo (diciembre de 2018), las fallas en el fluido eléctrico deben generar la suspensión inmediata de operaciones en la PTAP por parte del personal de turno, ya que la dosificación de insumos químicos depende de la energía eléctrica. El servicio, según se informó, presenta buenas condiciones de continuidad, excepto en temporadas de fuertes lluvias o vientos; de donde se deriva la necesidad de agilizar la reparación y puesta en marcha de la planta eléctrica.

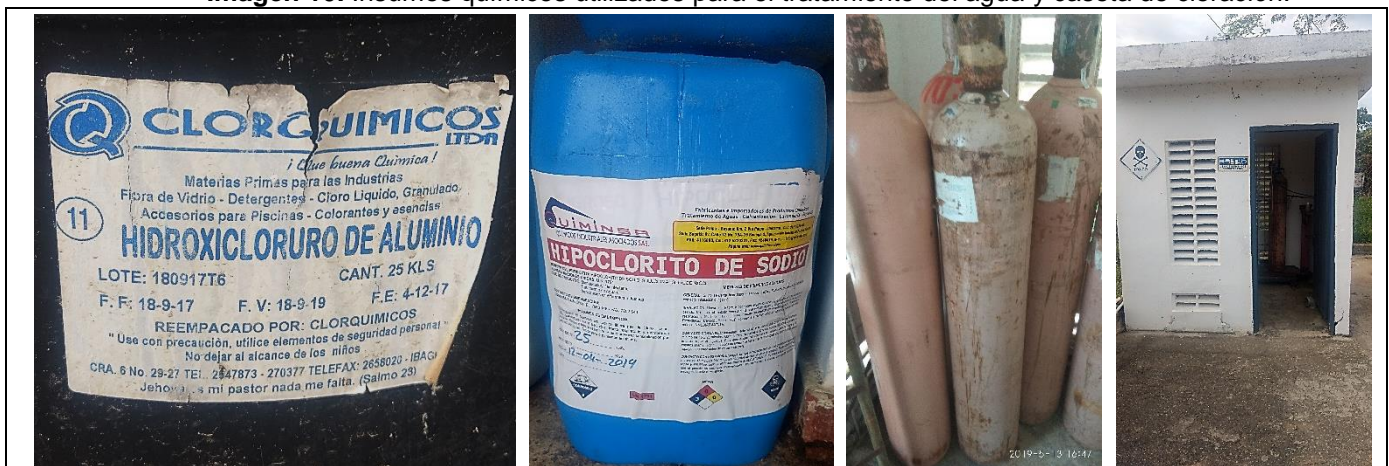
Químicos utilizados para el tratamiento del agua: durante la visita de inspección se verificó el proceso de potabilización del agua en la PTAP, en el cual se emplea Hidroxicloruro de Aluminio, en formulación líquida (como coagulante) y cloro gaseoso (como desinfectante). Se observó en el sitio contenedores de hipoclorito de sodio, el cual se tiene como contingencia para garantizar la continuidad del proceso de desinfección, ante una eventual falla del sistema de dosificación de cloro gaseoso; y se usa para el lavado de la PTAP.

Los dosificadores del coagulante y desinfectante se encontraron en operación normal, aunque por parte del personal del prestador se informó que los dosificadores de coagulante presentan una falla recurrente (se apagan tras un tiempo de operación normal). La operadora de turno demostró tener conocimientos en relación con el cálculo de la dosis de producto coagulante y de cloro gaseoso.

Imagen 10. Insumos químicos utilizados para el tratamiento del agua y caseta de cloración.

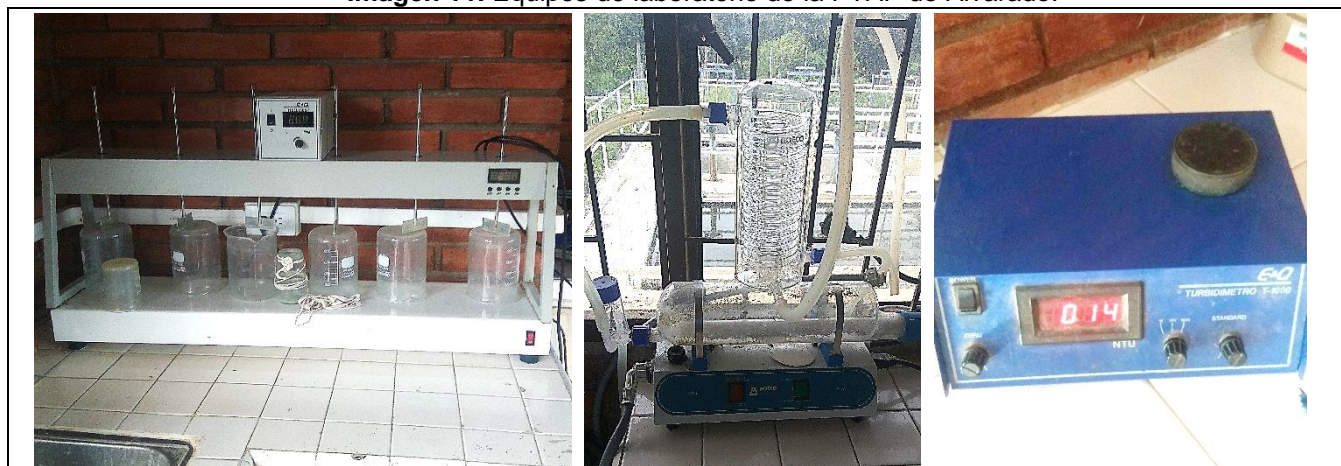
Imagen 11. Equipos de laboratorio de la PTAP de Alvarado.

En la caseta de operaciones de la PTAP se cuenta con un área adecuada para funcionamiento del laboratorio, dotado de kit de jarras, medidores digitales de pH, cloro, fotómetro y turbidímetro. Sin embargo, los medidores digitales fueron retirados de las instalaciones por el ingeniero HEINER ORTIZ el día 11/05/2019, según anotación verificada en la bitácora de la PTAP, para mantenimiento.

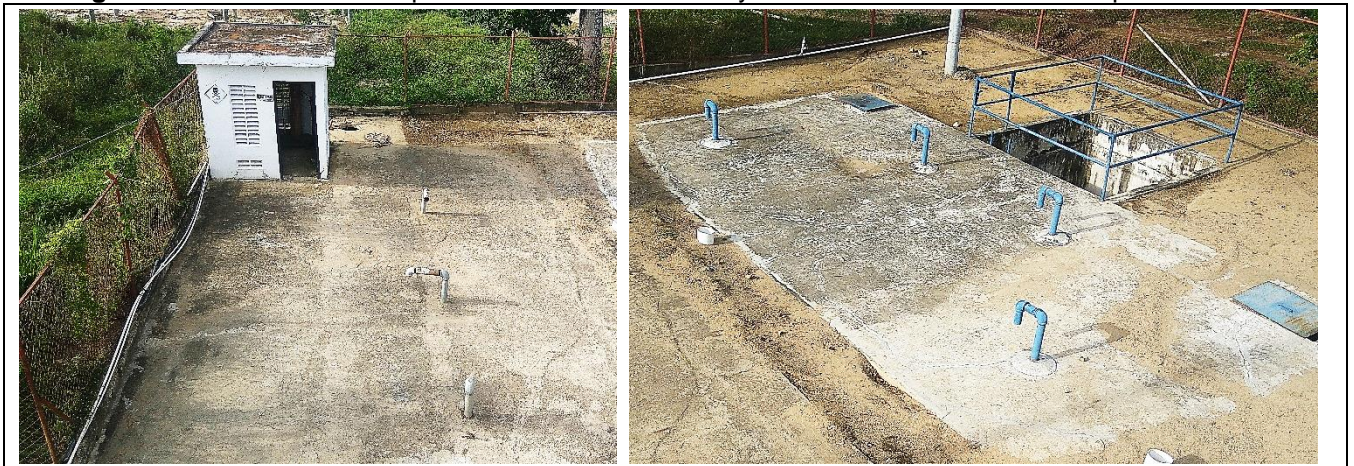
Según informó la operadora de turno de la PTAP, el tanque de almacenamiento puede abastecer el área de prestación por espacio de 3 horas. No se observan, en superficie, indicios de fugas o pérdidas en esta estructura.

Imagen 12. Se ilustran los tanques de almacenamiento adyacentes a las PTAP del municipio de Alvarado.

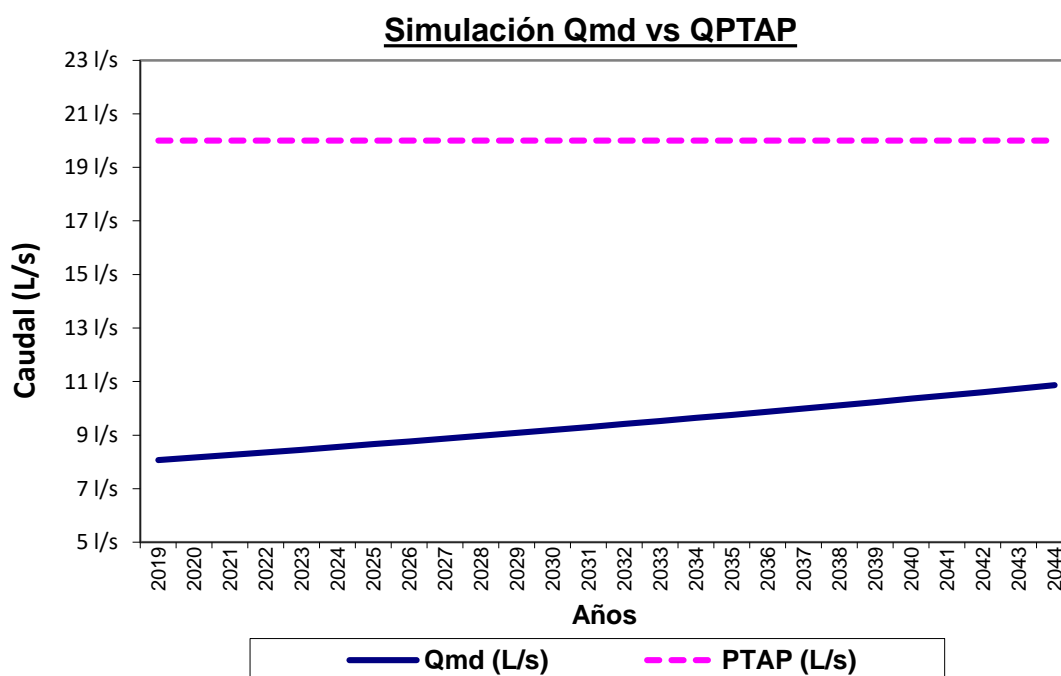
Gráfica 1 Caudal Medio Diario vs. Caudal de diseño de la PTAP

- En cuanto a la concesión de aguas otorgada por CORPORTOLIMA, de mantenerse la tasa de crecimiento poblacional del 1,2%, el caudal concedido resultaría suficiente para todo el periodo objeto de análisis.

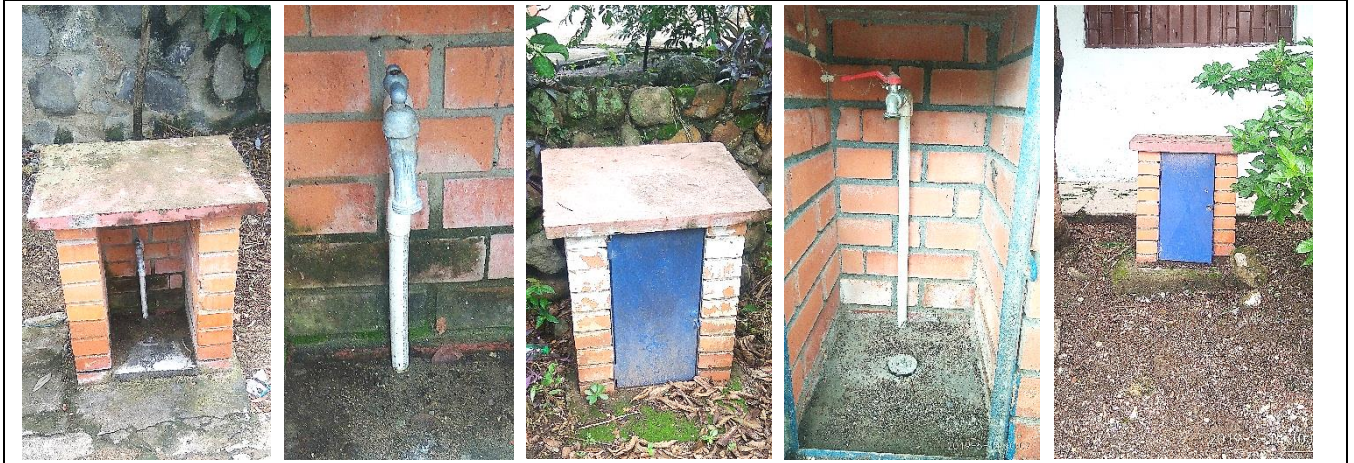
Imagen 13. Puntos de muestreo materializados en el área urbana de Alvarado, Tolima, externa e internamente.

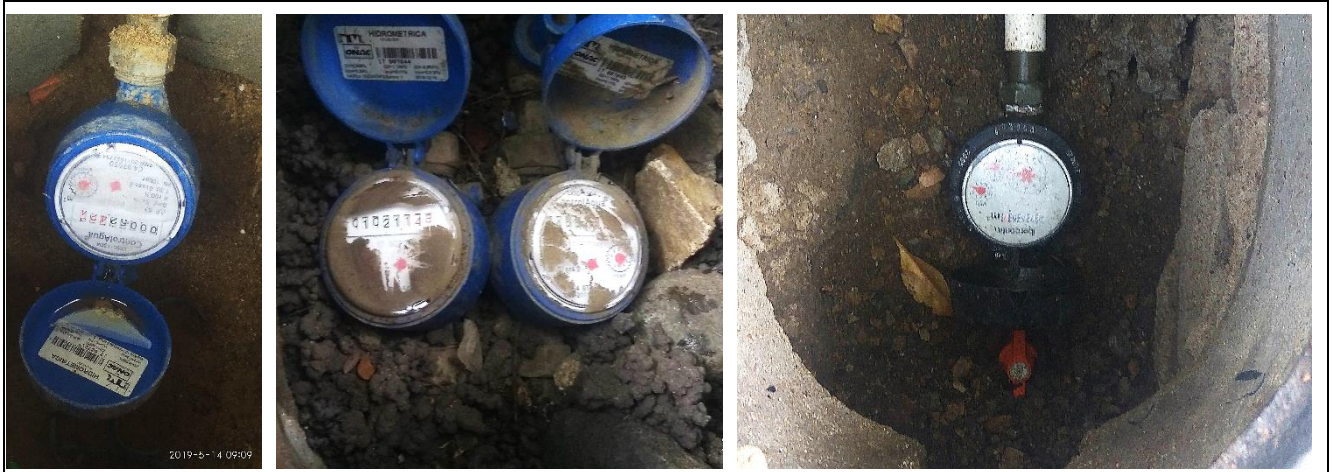
Imagen 14. Micromedidores instalados en acometidas domiciliarias del acueducto de Alvarado.

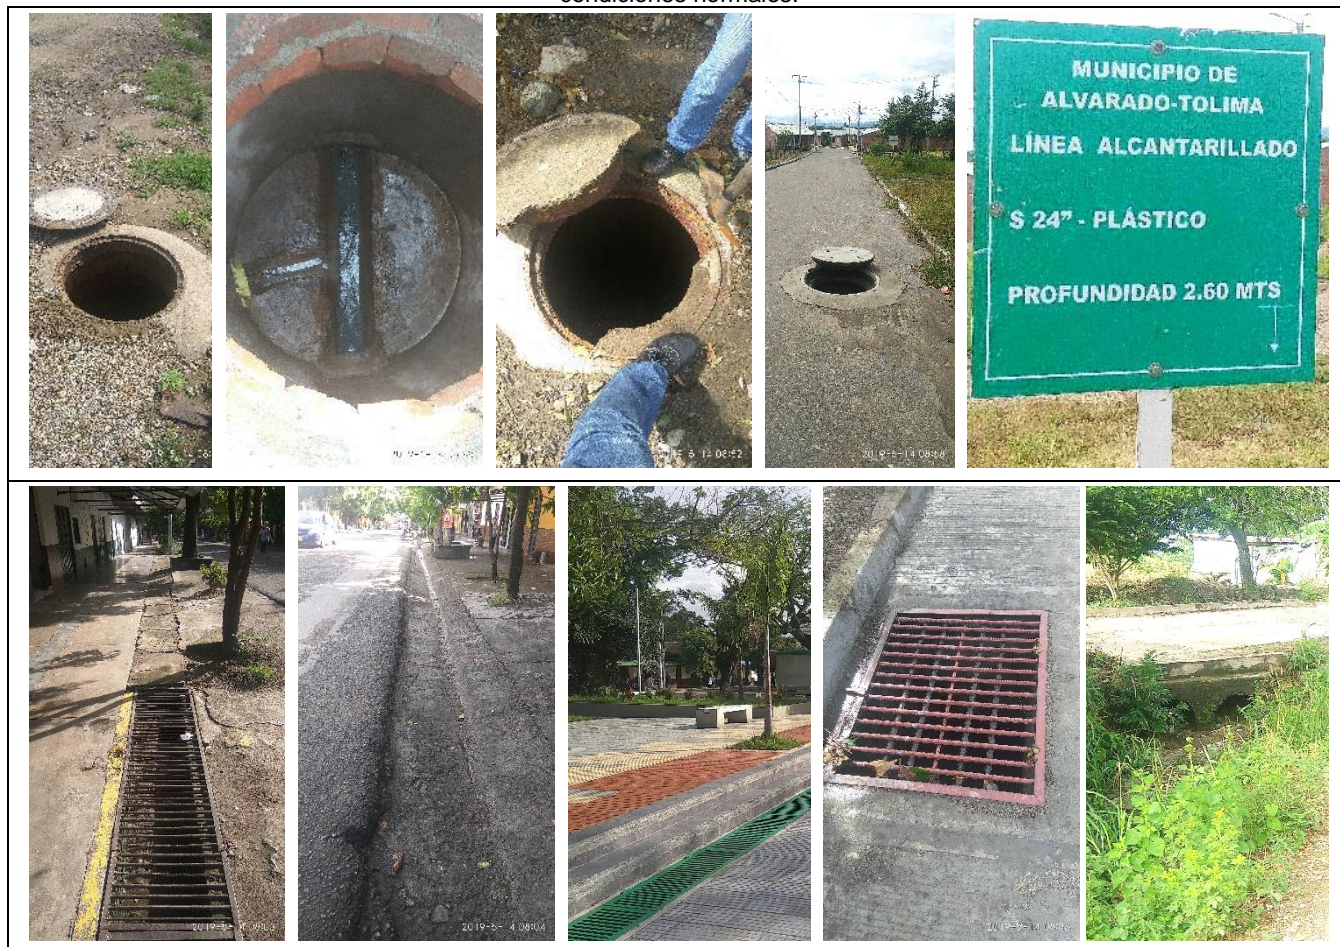
Imagen 16. Pozos de inspección y sumideros de aguas lluvias del casco urbano de Alvarado, operando en condiciones normales.

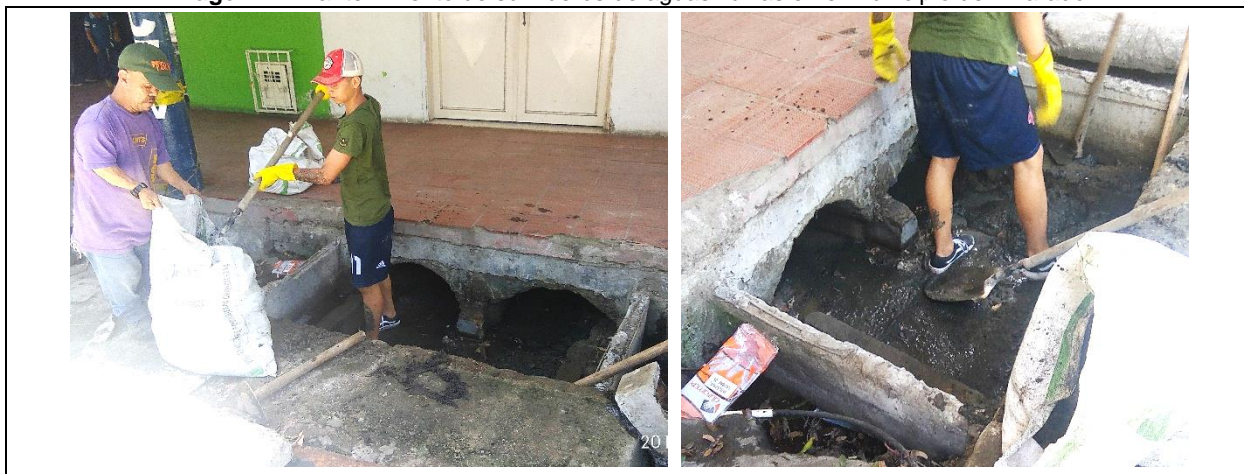
Imagen 17. Mantenimiento de sumideros de aguas lluvias en el municipio de Alvarado.

En cuanto a los pozos de inspección, el mantenimiento es esencialmente de tipo correctivo, cuando se presentan obstrucciones y reboses, tareas que son adelantadas por el fontanero del prestador. En compañía de dicho operario, en la visita de inspección se hizo desplazamiento hasta los puntos críticos de la red (partes bajas de la red – barrios San Fernando y El Diamante), donde presuntamente se presentan reboses de los pozos de inspección bajo condiciones de precipitaciones intensas; aunque a la fecha de la verificación se encontraban operando con normalidad y en buenas condiciones de limpieza

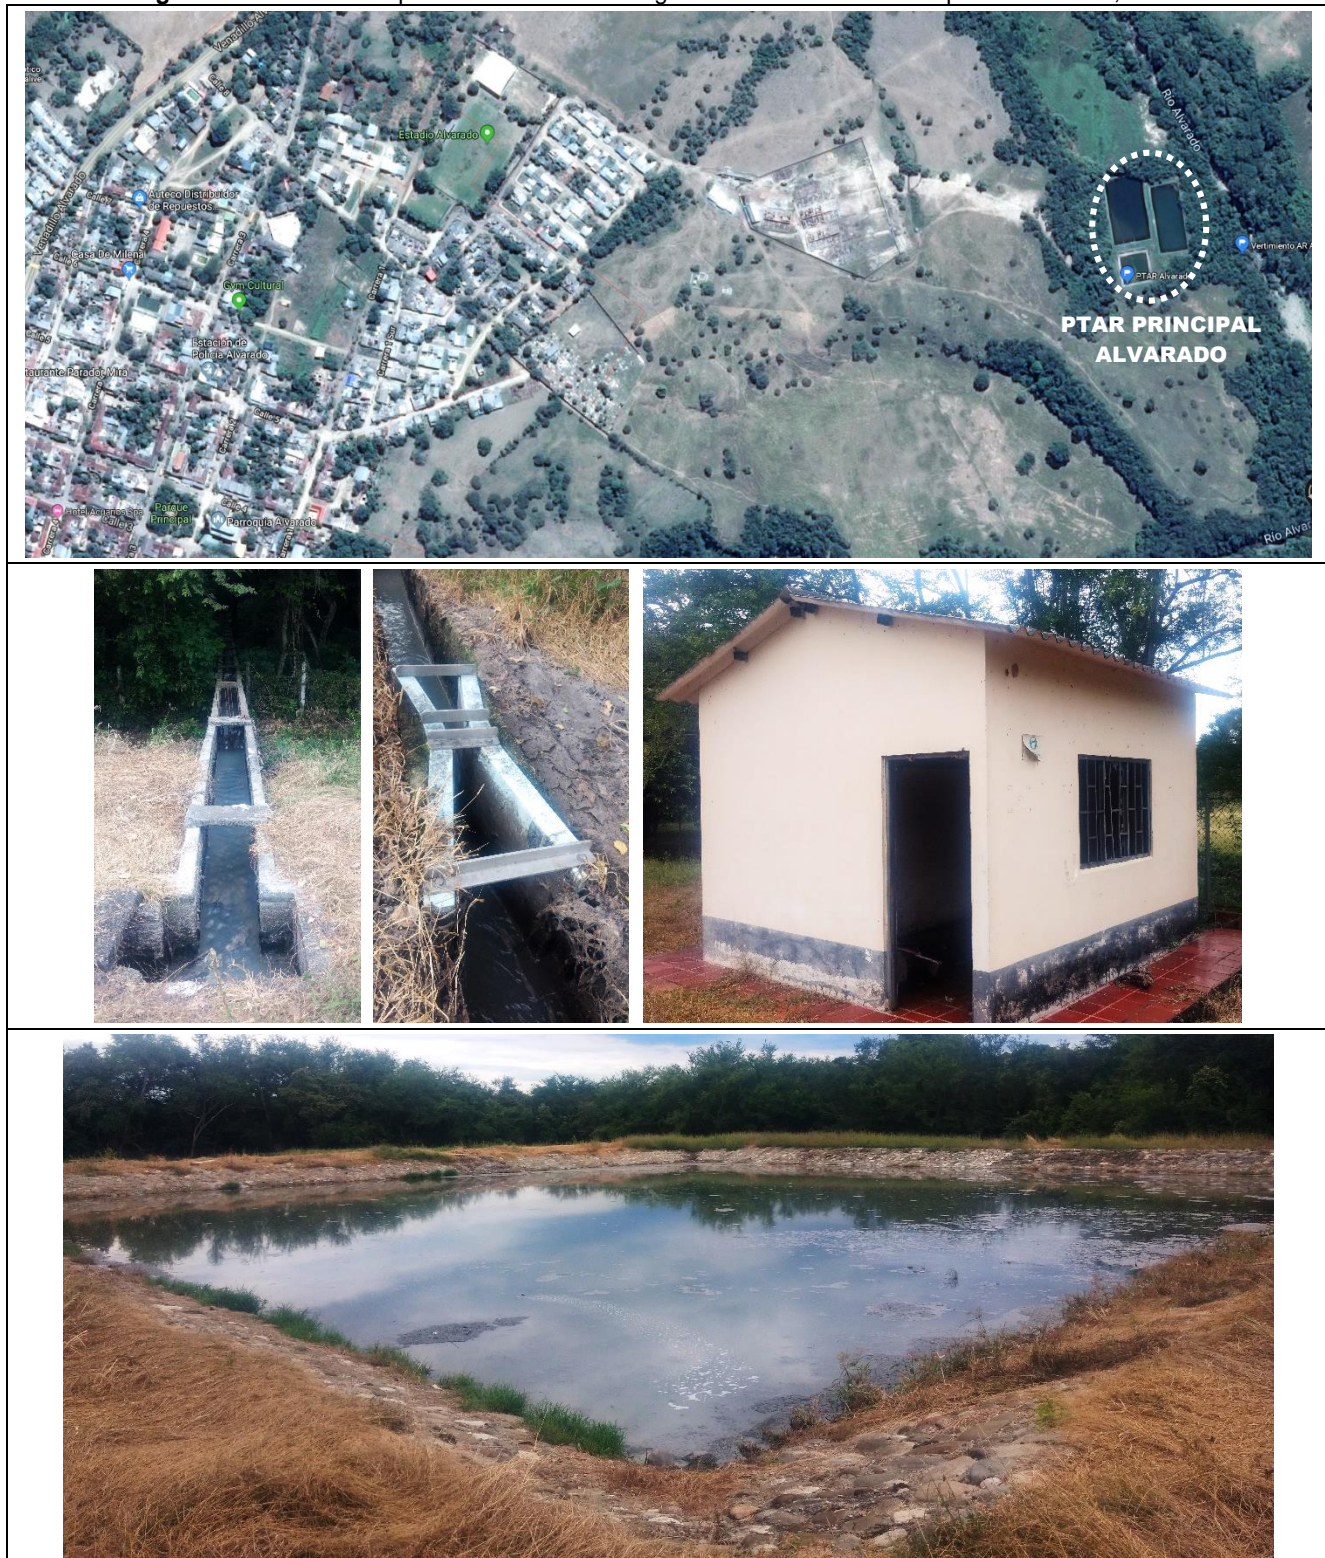
Imagen 18. Sistema Principal de Tratamiento de Aguas Residuales del municipio de Alvarado, Tolima.

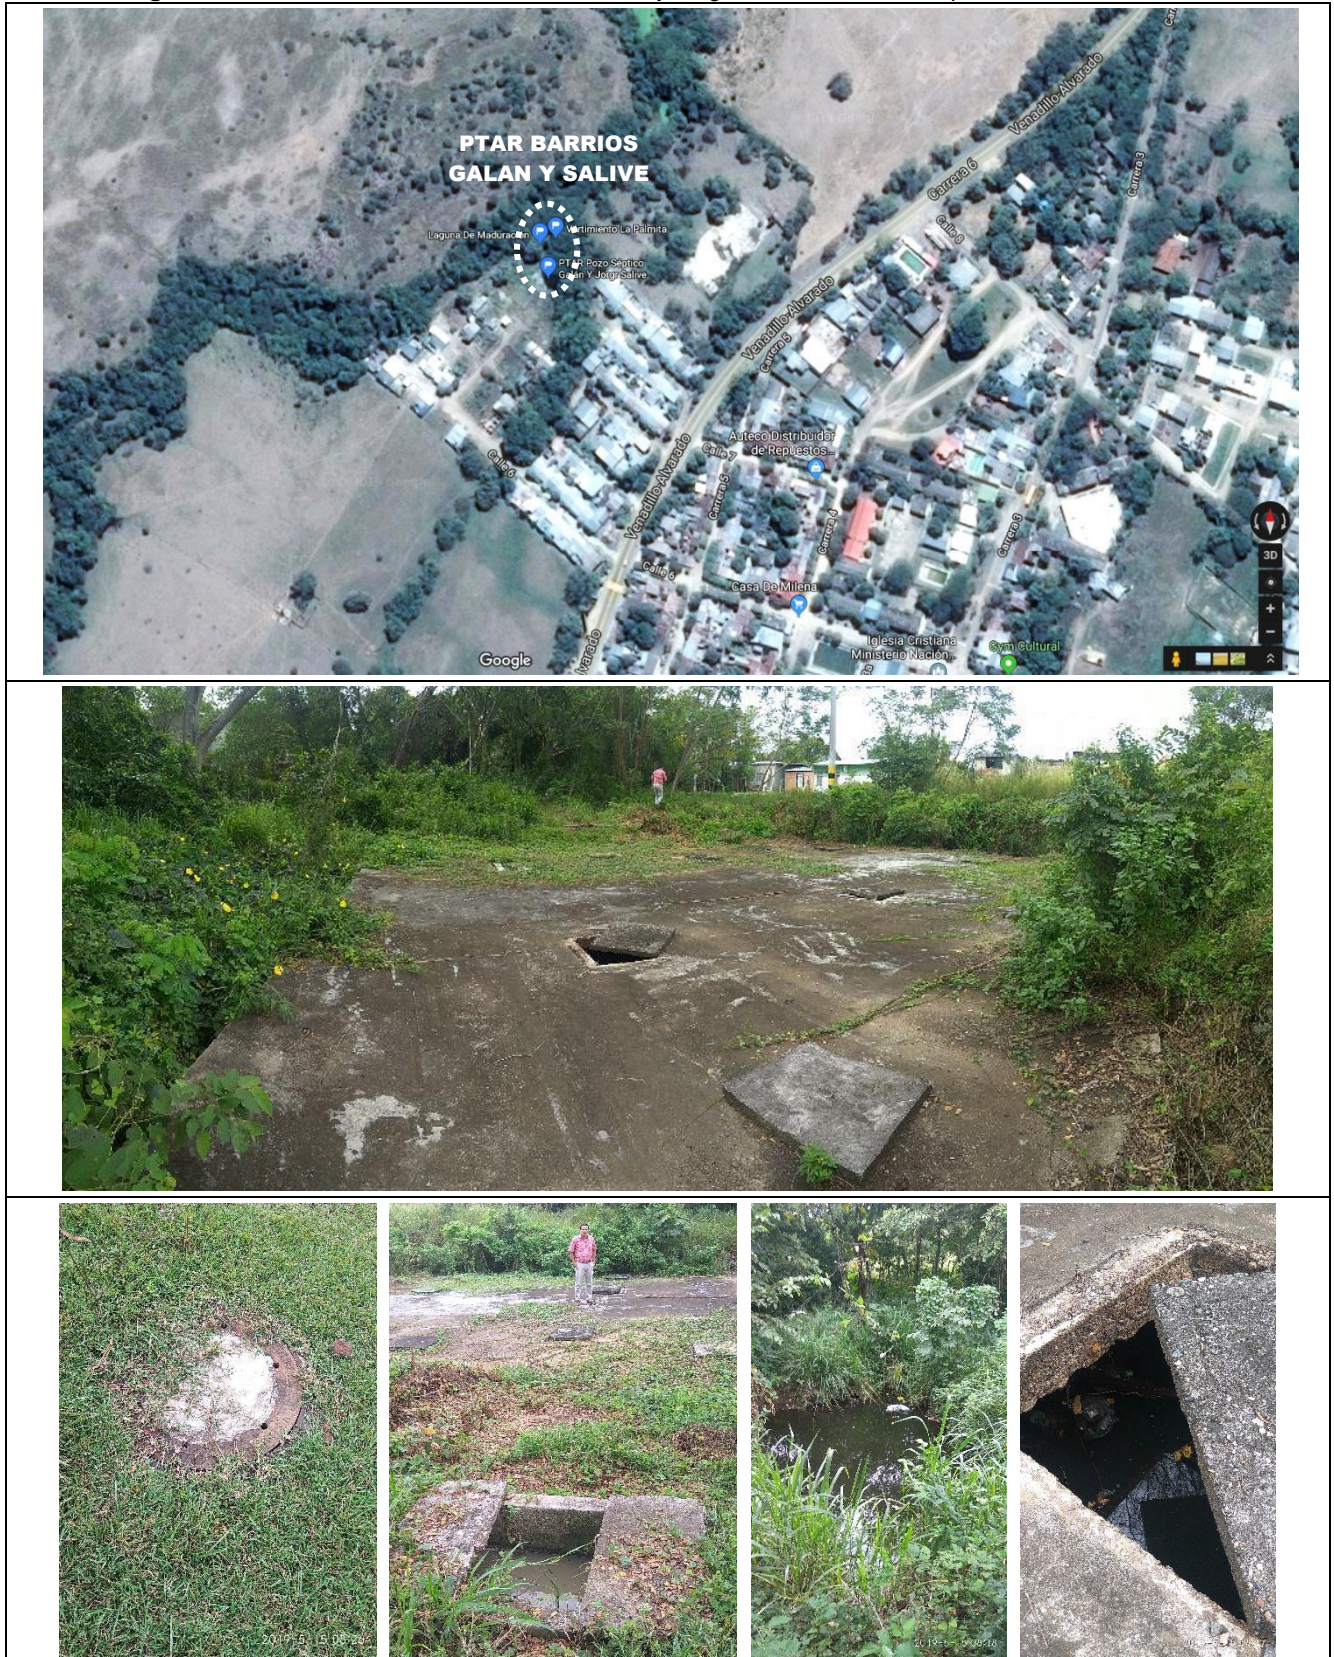
En el sector noroccidental del área urbana del municipio se encuentran los barrios *Luis Carlos Galán* y *Jorge Enrique Salive*, cuyas redes de alcantarillado no se encuentran conectadas a la PTAR antes descrita. En su lugar, se cuenta con un pozo séptico mediante el cual se trata aproximadamente el 6% de la totalidad de las aguas residuales colectadas por las redes administradas por la OSEPAL (95 predios, aproximadamente 80 viviendas construidas a la fecha). Consta de una trampa de grasas, de donde se conduce el agua residual a 5 módulos de tanques sépticos en concreto, seguidos de una etapa de filtrado, para luego ser vertida en una laguna de maduración de aproximadamente 16 m² de superficie y profundidad efectiva

Imagen 19. PTAR de los barrios Luis Carlos Galán y Jorge E. Salive del municipio de Alvarado, Tolima.

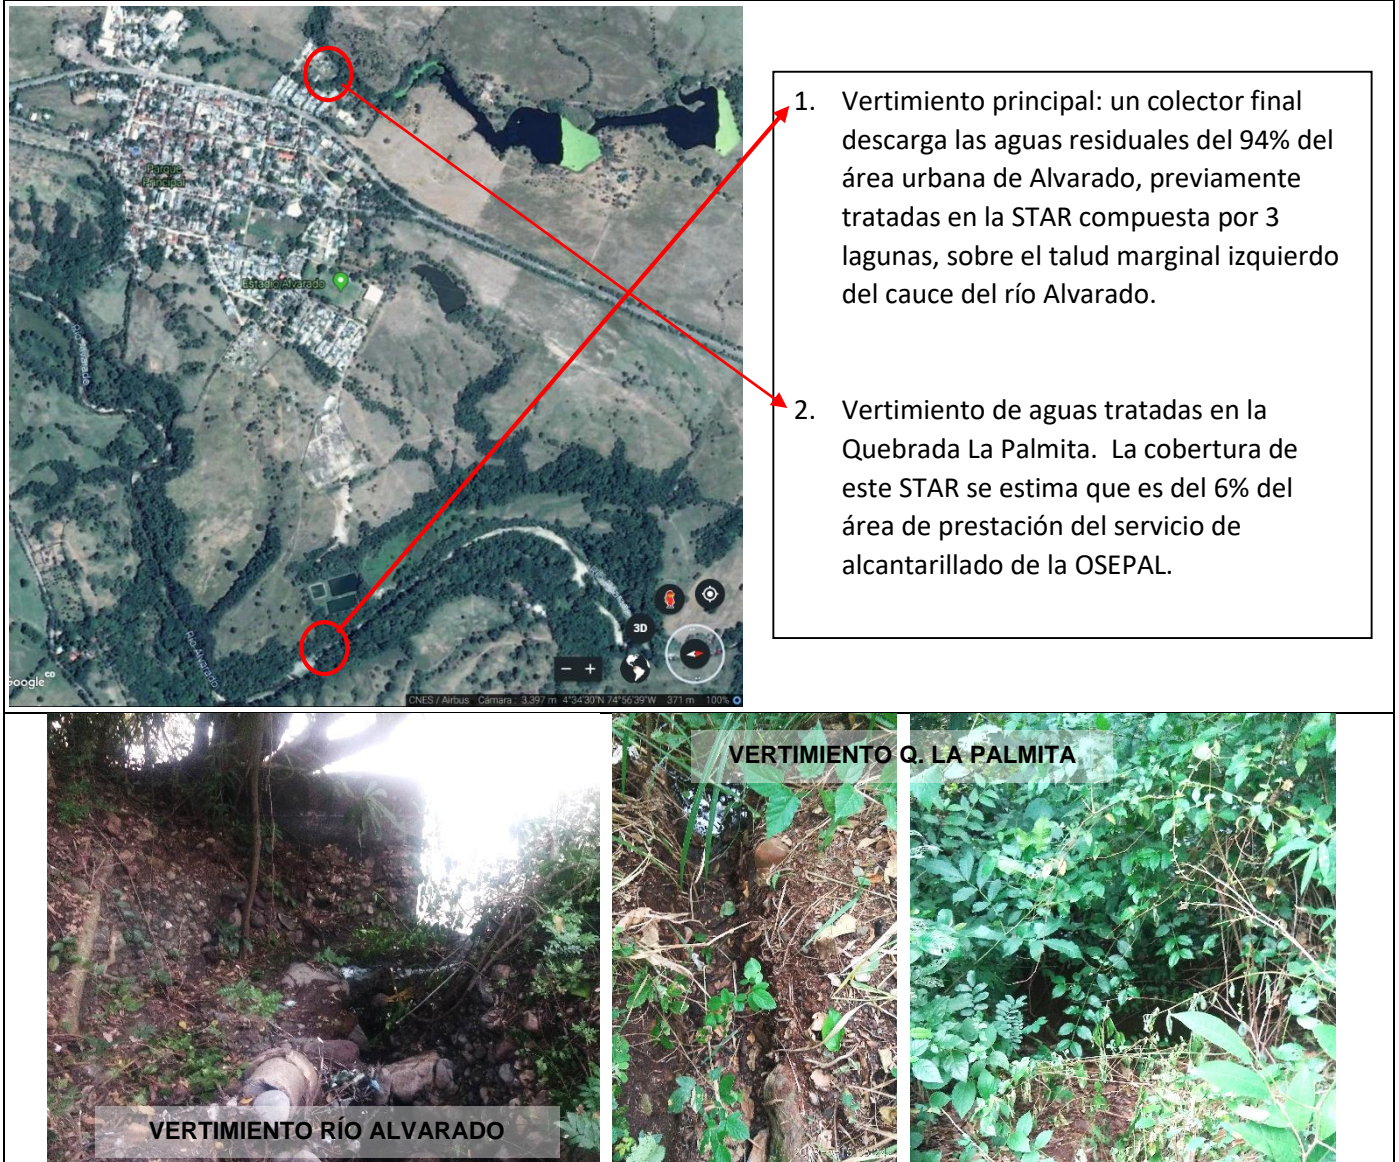
Imagen 20. Puntos de vertimiento de aguas residuales en el municipio de Alvarado, Tolima.
