EVALUACIÓN INTEGRAL DE PRESTADORES

**OFICINA DE SERVICIOS PÚBLICOS DOMICILIARIOS
DE ACUEDUCTO, ALCANTARILLADO Y ASEO DEL
MUNICIPIO DE ALVARADO TOLIMA – OSEPAL**

**OFICINA DE SERVICIOS PÚBLICOS DOMICILIARIOS DE ACUEDUCTO,
ALCANTARILLADO Y ASEO DEL MUNICIPIO DE ALVARADO TOLIMA – OSEPAL
(ID 20180)**

ANÁLISIS AÑOS 2017 – 2018

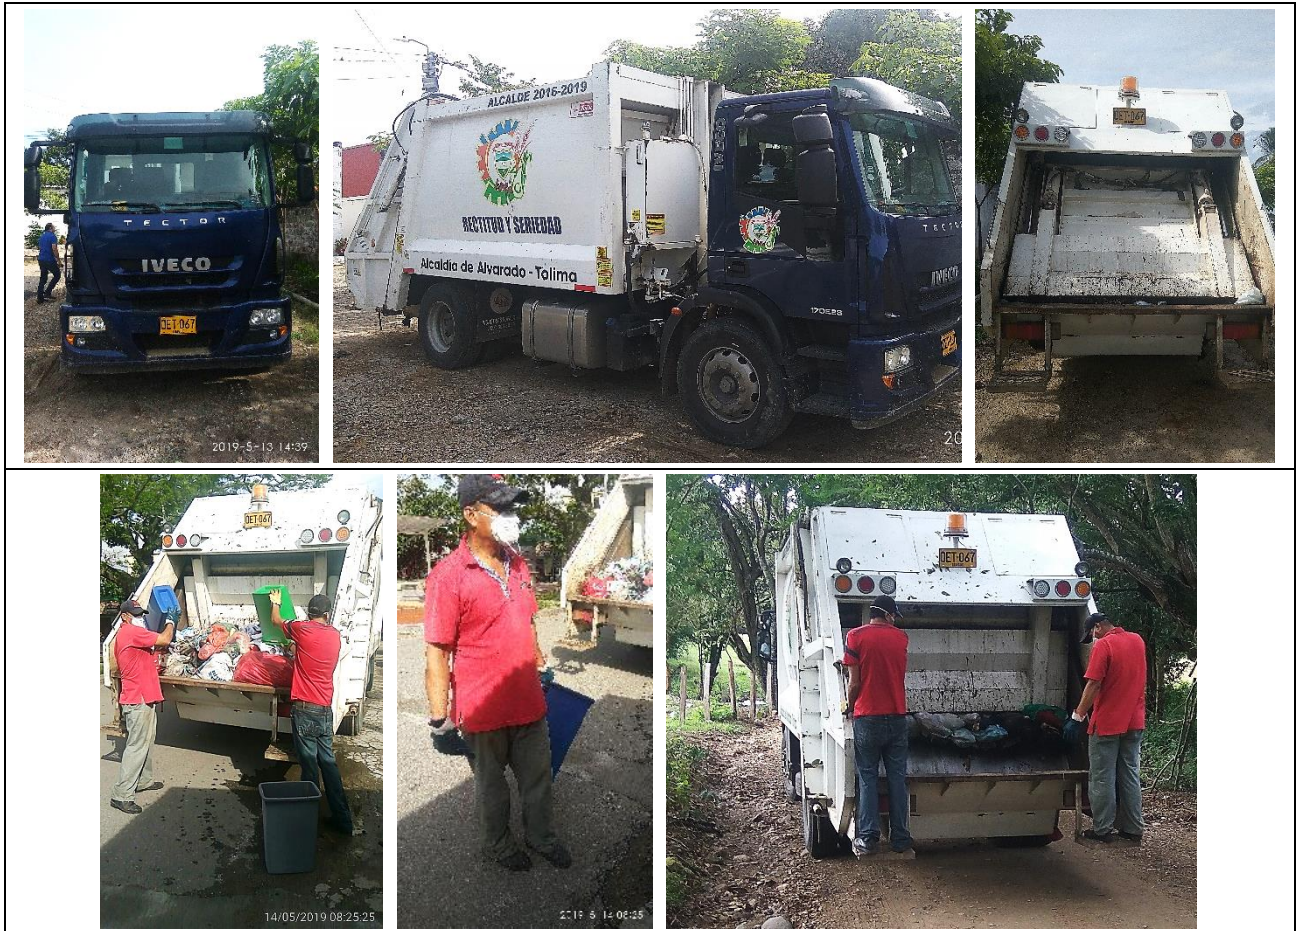
Imagen 24 Actividad de recolección en el municipio de Alvarado.

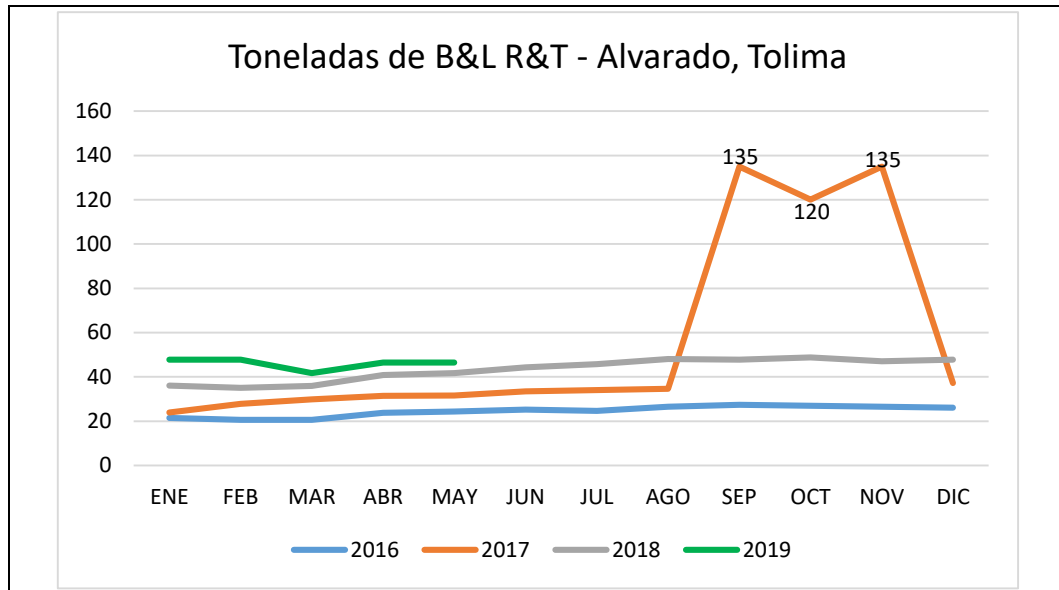
Gráfica 2. Comparativo anual (2016 – 2019) de la producción de residuos sólidos en el municipio de Alvarado

Según indican los datos reportados a través del medio oficial (SUI), y corrigiendo los valores atípicos observados en los meses de septiembre, octubre y noviembre de 2017 (presuntos errores de indexación respecto a los cuales se requiere un pronunciamiento del prestador acompañado de los respectivos soportes), la producción anual de residuos sólidos en el municipio de Alvarado en las últimas 4 vigencias anuales ha presentado incrementos similares, así:

La variación porcentual en la producción de residuos sólidos entre anualidades, indica un incremento excesivo en comparación con la estimación del crecimiento poblacional (1,2%); y expone las consecuencias de una presunta deficiente Gestión Integral de los Residuos Sólidos en la localidad.

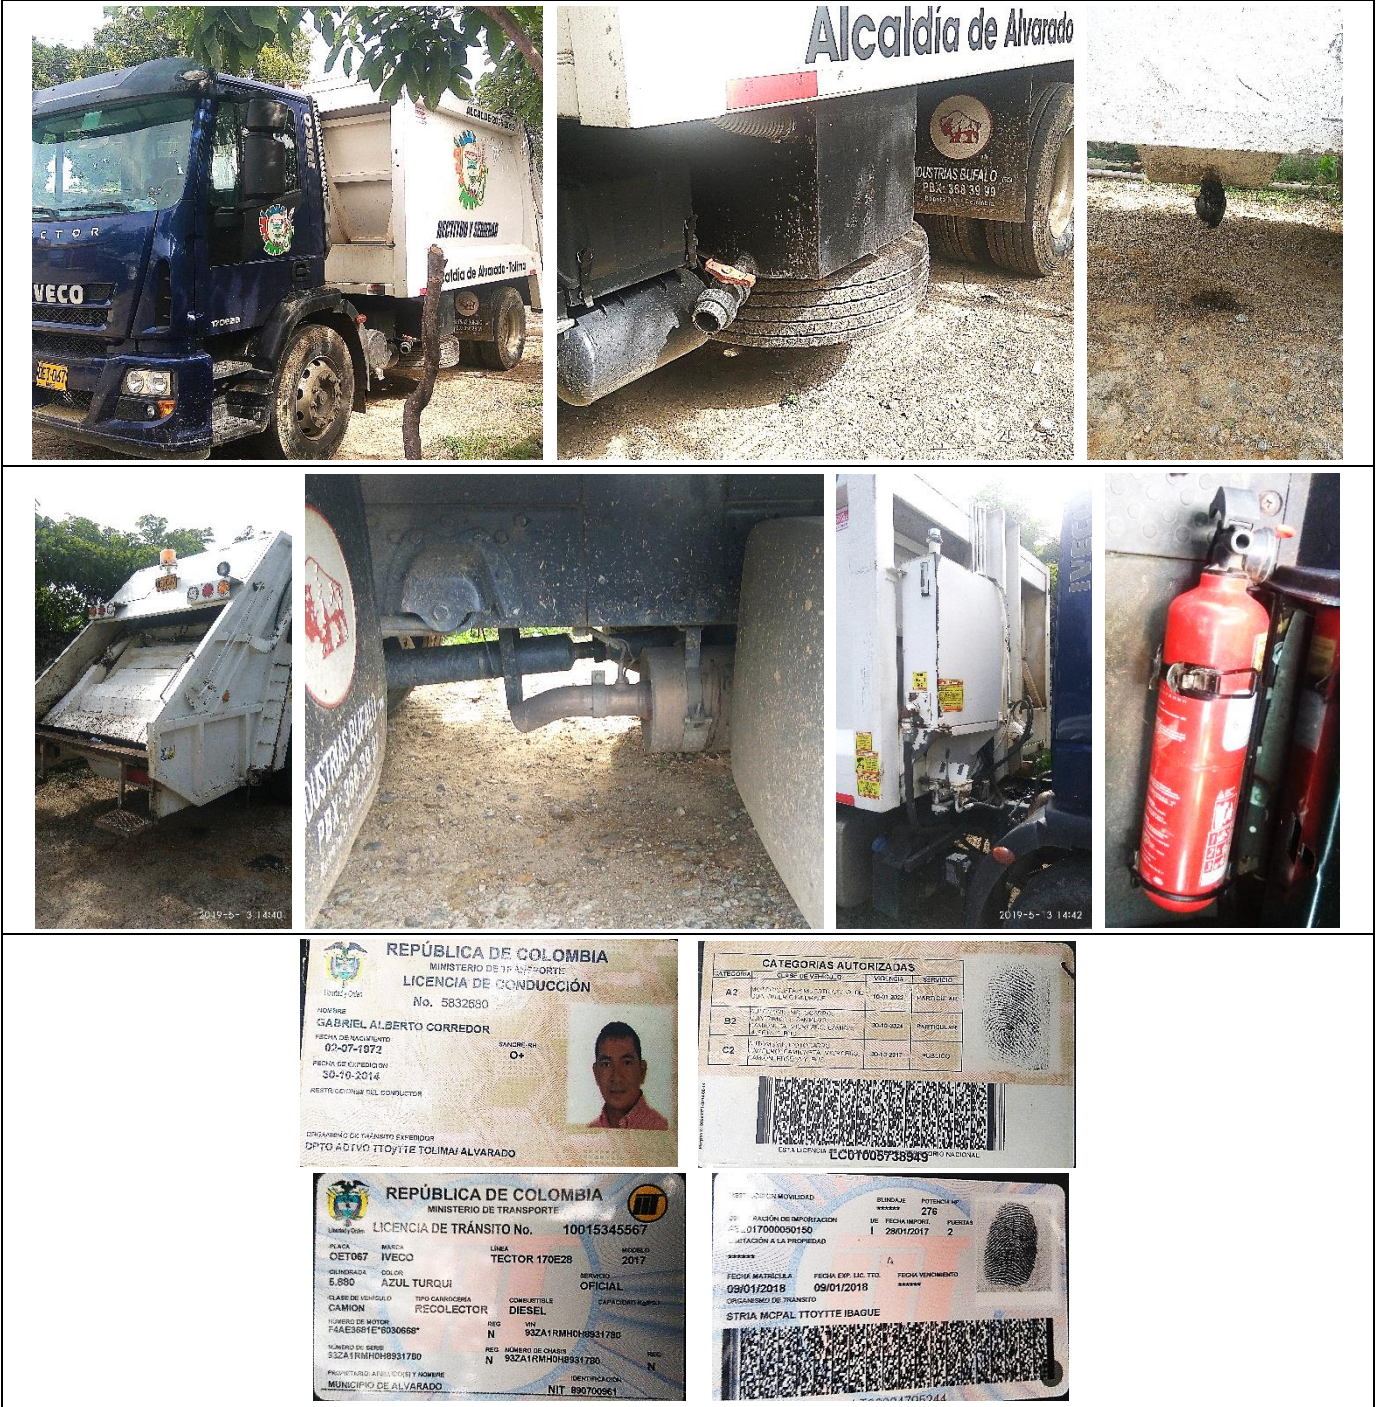
Imagen 25. Vehículo de recolección y transporte de residuos sólidos de Alvarado, donde se ilustran las cajas de lixiviados, ubicación de baliza, escape, controles equipo de compactación y extintor. Por último, documentos de circulación.

En la información reportada por el prestador en el SUI (tabla anterior), se pudo verificar que NO corresponde al vehículo que se encuentra actualmente en servicio, sino a dos vehículos que ya no son usados para el transporte de residuos en la localidad; donde además se observan inconsistencias tales como las resaltadas en cuanto al número de ejes; no se incluye la fecha de entrada en operación de los vehículos, tipo de uso, actividad desarrollada, ni fecha de inactivación; lo que corresponde presuntamente a un hallazgo de calidad deficiente en el reporte. No hay cargues efectuados para vigencias posteriores. Llama la atención que el cargue del vehículo FREIGHTLINER se realizó el 8/10/2018, fecha en la cual presuntamente ya se encontraba en servicio el vehículo compactador marca IVECO, evidenciado en visita.

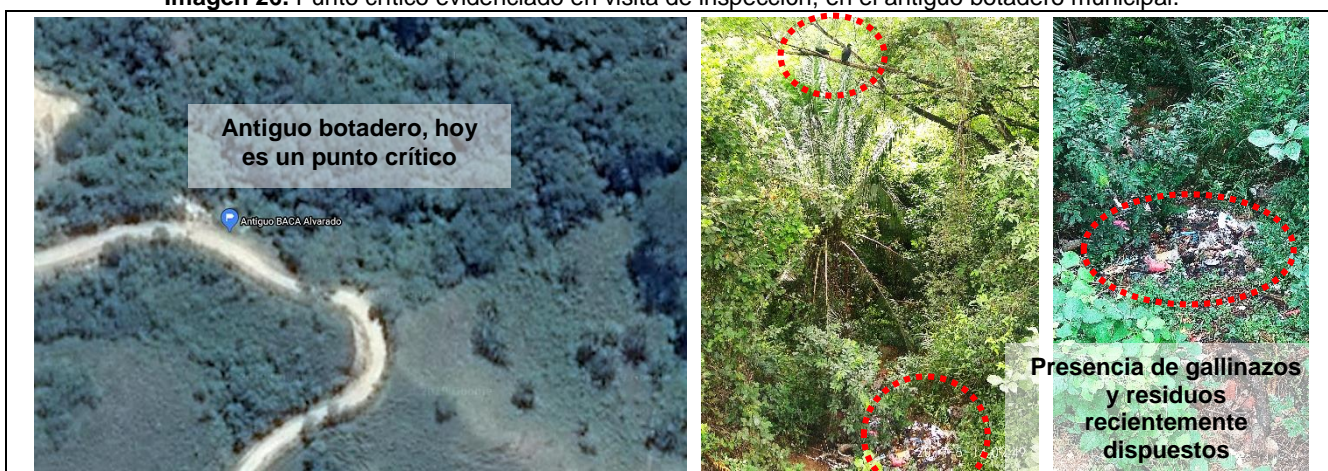
Imagen 26. Punto crítico evidenciado en visita de inspección, en el antiguo botadero municipal.

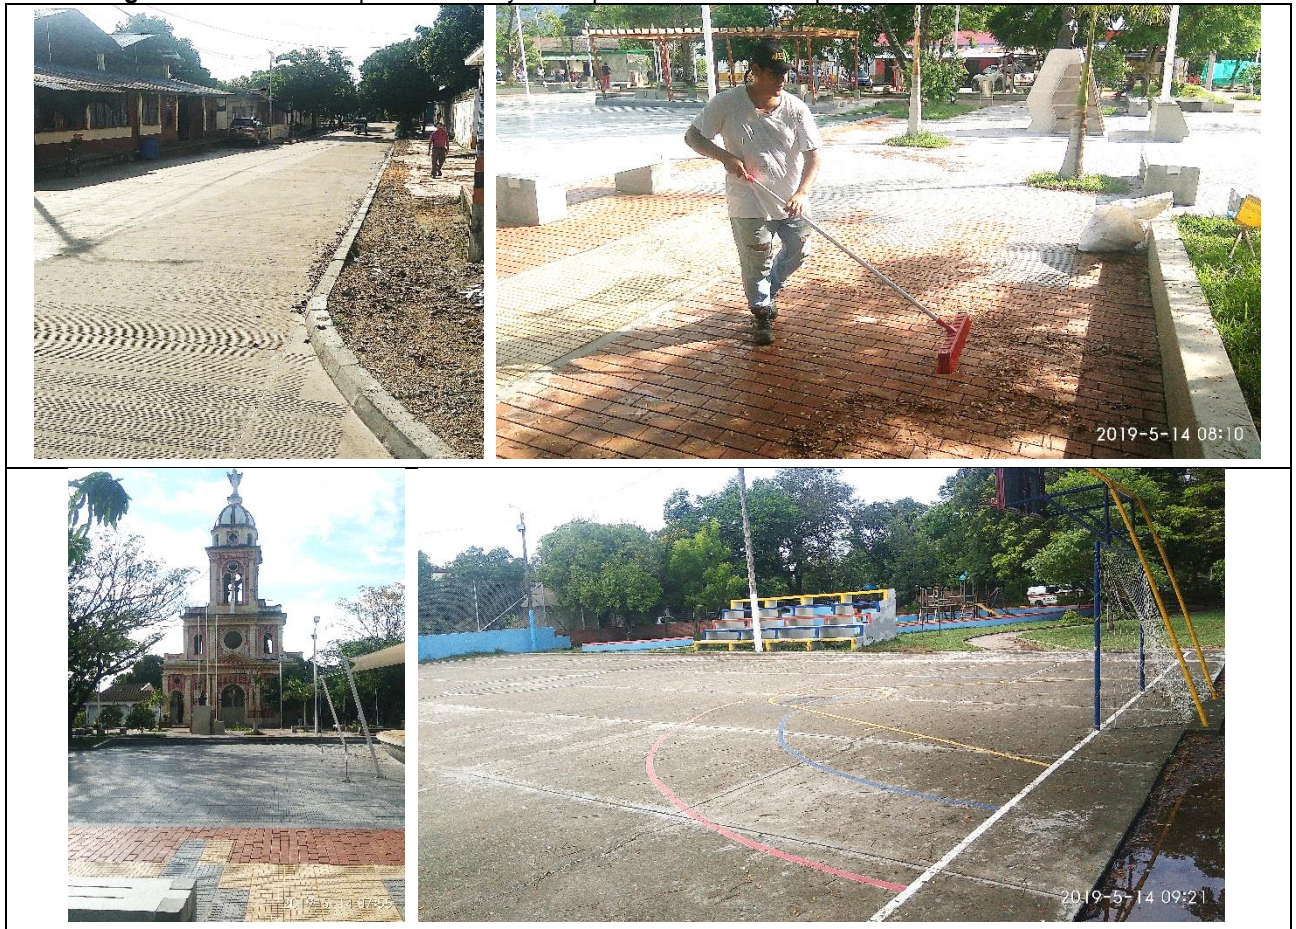
Imagen 27. Estado de limpieza de vías y áreas públicas en el municipio de Alvarado a la fecha de la visita

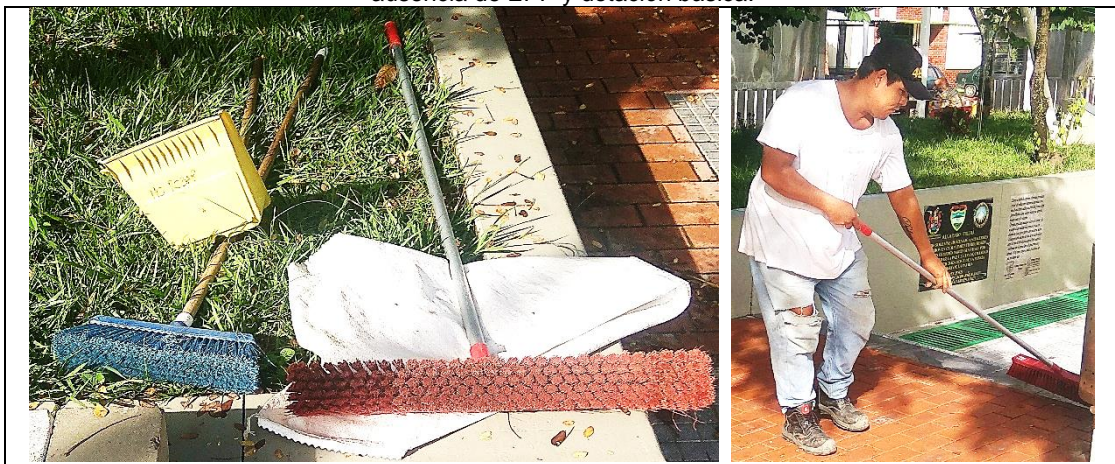
Imagen 29. Equipo suministrado al personal de barrido y limpieza en el municipio de Alvarado. Nótese la ausencia de EPP y dotación básica.

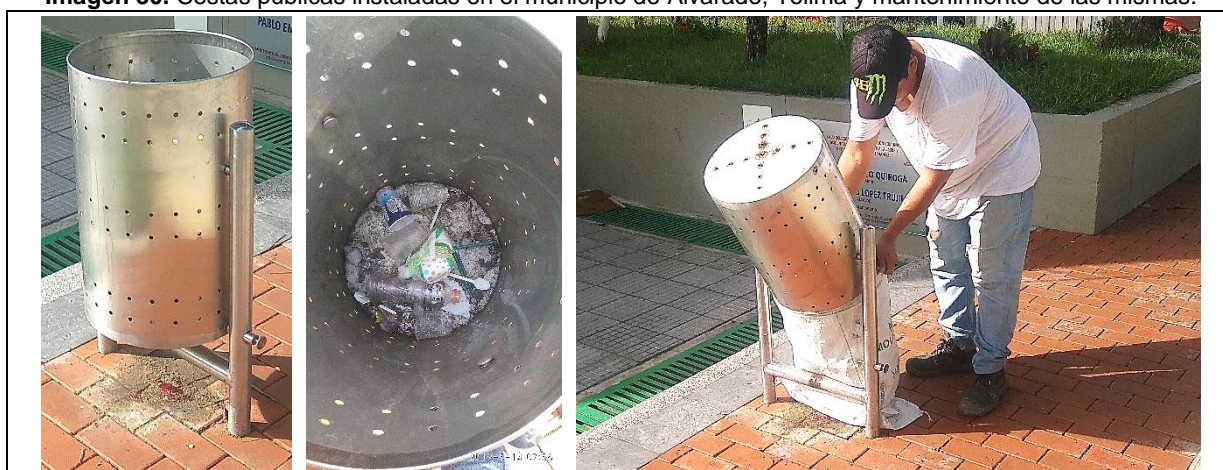
Imagen 30. Cestas públicas instaladas en el municipio de Alvarado, Tolima y mantenimiento de las mismas.
