**EVALUACIÓN INTEGRAL DEL PRESTADOR
ADMINISTRACION PÚBLICA COOPERATIVA DE
SERVICIOS PUBLICOS DE PUEBLOVIEJO
LIMITADA SERVIPUEBLO APC LTDA**

**SUPERINTENDENCIA DELEGADA PARA ACUEDUCTO,
ALCANTARILLADO Y ASEO**

Bogotá, septiembre de 2019

ANÁLISIS AÑOS 2017 – 2018

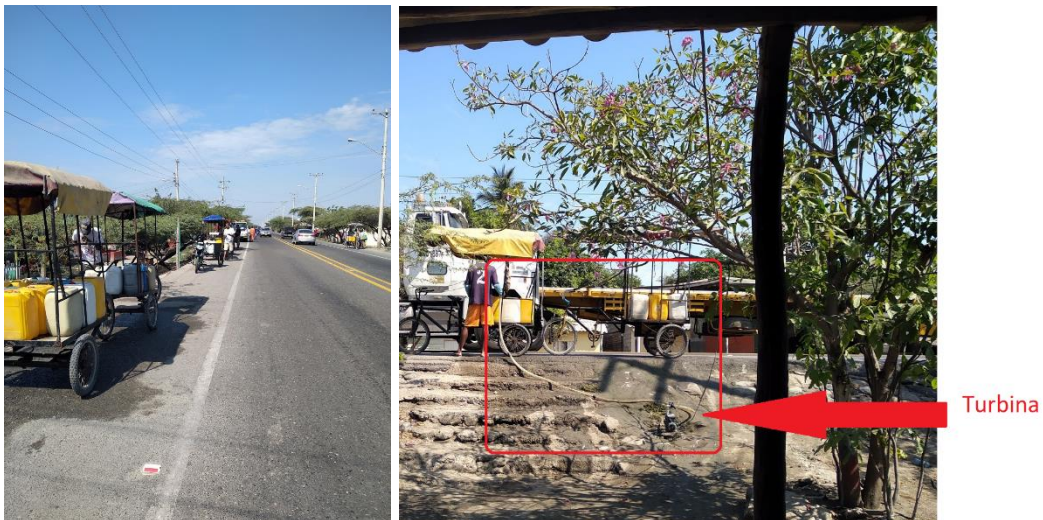
Fotografía 3 Distribuidores de agua clandestinos sobre la vía.

Conforme lo indicado por el prestador, existe falta de cultura de pago y falta de conciencia ciudadana por parte de algunos habitantes. Asimismo, informó que existen en la cabecera municipal de Pueblo Viejo distribuidores clandestinos de agua, los cuales aprovechando su cercanía a la red la envasan en pimpinas para venderla a otros usuarios. Cabe señalar que estos distribuidores se niegan a pagar el agua que toman de la red a SERVIPUEBLO APC LTDA. Situación que se pudo evidenciar durante la visita, como se puede observar en el registro fotográfico:

SERVIPUEBLO APC LTDA manifiesta que es difícil manejar esta situación ya que se han intentado erradicar estos distribuidores clandestinos y la comunidad se une en contra de SERVIPUEBLO APC LTDA, incluso lanzando amenazas.

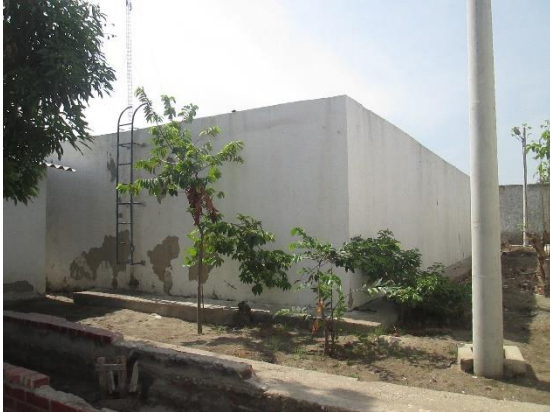
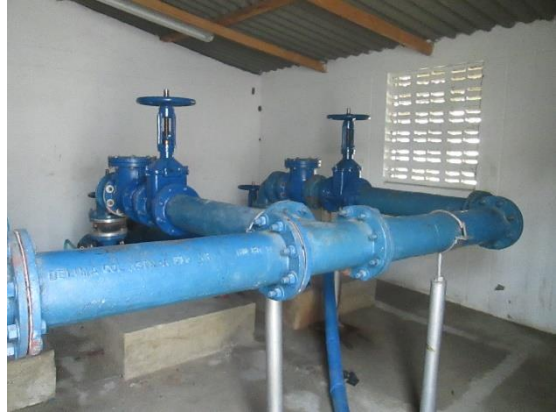
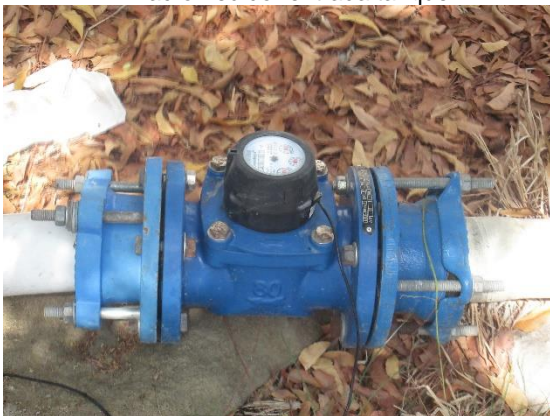
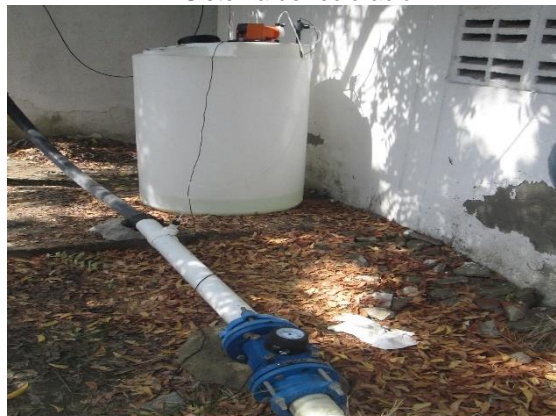
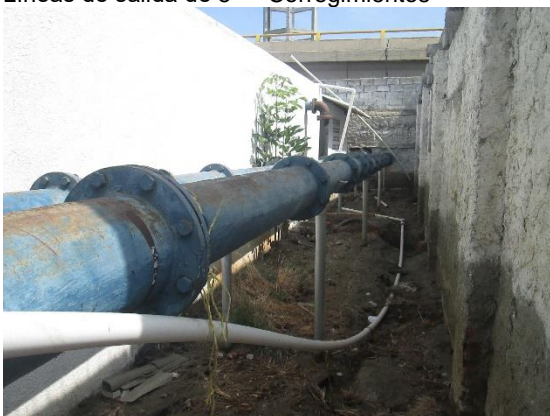
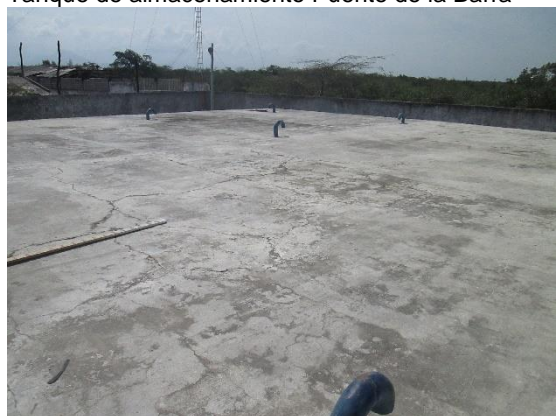
Fotografía 4 Estación Re- bombeo Puente Parra.

Tanque de almacenamiento Puente de la Barra

Sistema de bombeo Puente de la Barra

Macromedidor entrada tanque

Sistema de recloración

Líneas de salida de 8" - Corregimientos

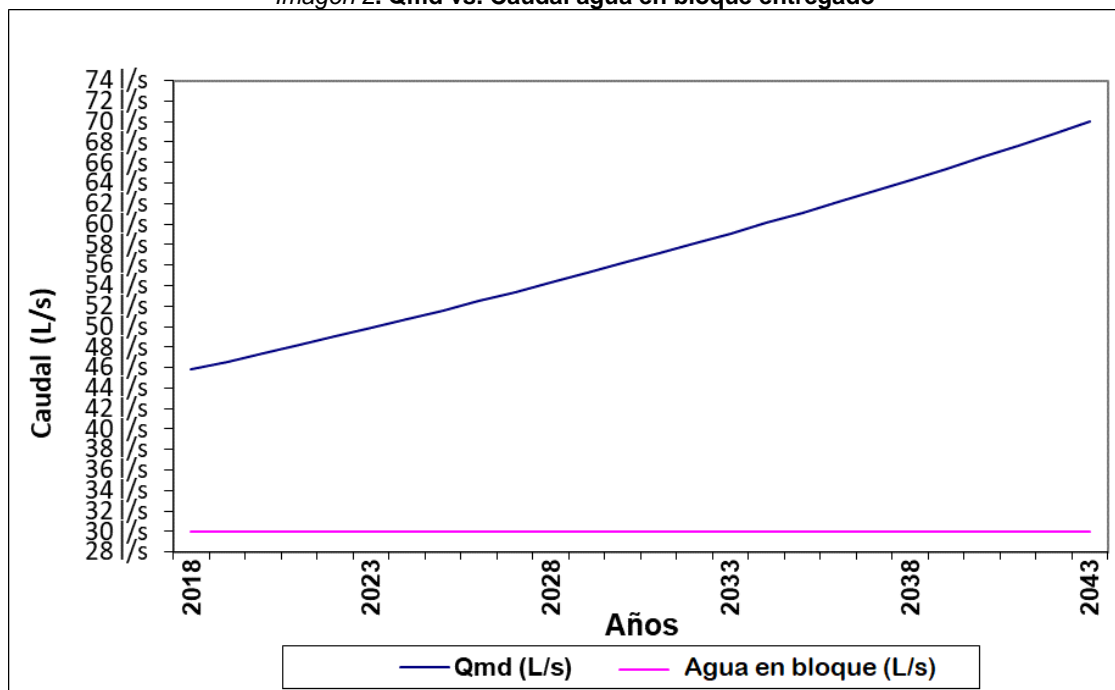
Imagen 2. Qmd vs. Caudal agua en bloque entregado

De acuerdo con lo anterior se requiere de un caudal de 45,8 l/s para abastecer a la población de la cabecera del municipio de Pueblo Viejo y los corregimientos atendidos, operando el sistema 24 horas al día y con unas pérdidas teóricas del 25%. En la actualidad el caudal entregado a la red es aproximadamente de 30 l/s, lo que conlleva a un déficit para abastecer al resto de los corregimientos, por lo que el prestador y el alcalde deben realizar las acciones que se consideren pertinentes ante las autoridades que corresponden para que pueda entrar en funcionamiento el nuevo sistema y para que se garantice el caudal mínimo que requiere la población.

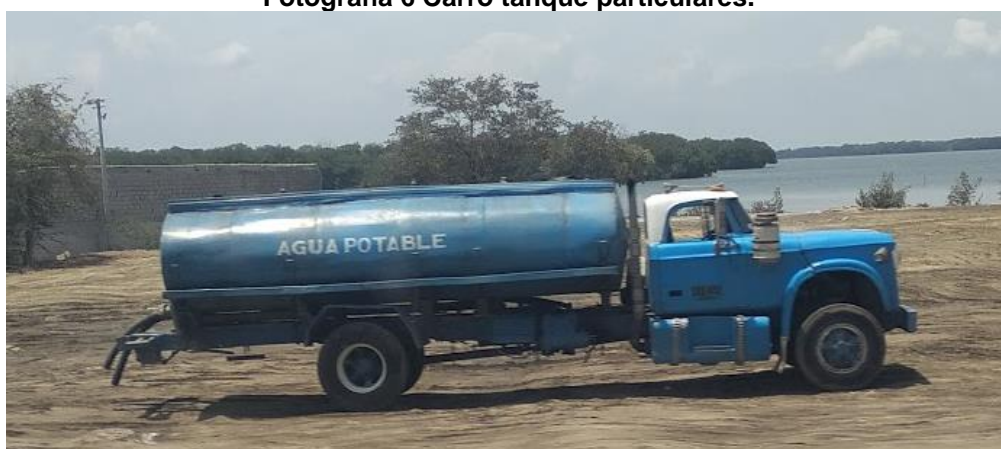
Fotografía 6 Carro tanque particulares.

SERVIPUEBLO realiza este seguimiento, con el fin de controlar la calidad del agua que se está suministrando, cabe mencionar que este control se está realizando a partir del brote de Enfermedad Diarreica Aguda- EDA, presentado a finales del año 2017 y principios del año 2018. Situación que fue de conocimiento y seguimiento de esta Superintendencia y que será ampliada en el capítulo de calidad del agua.

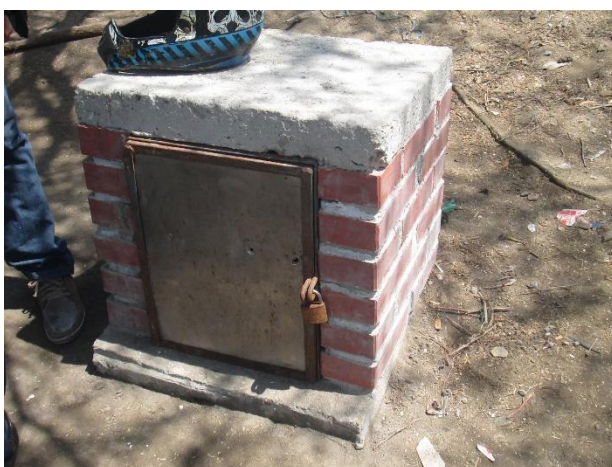
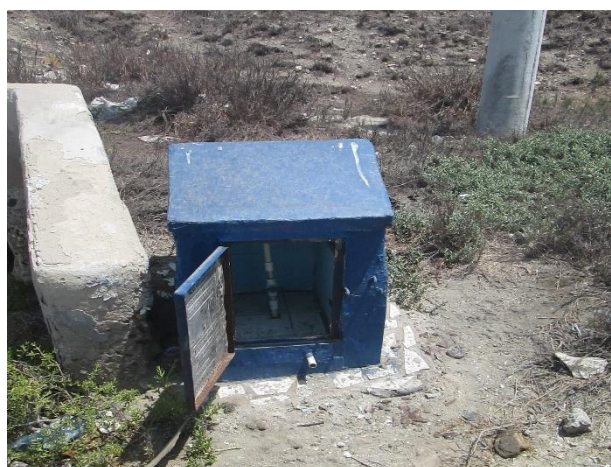
Fotografía 7 Puntos de muestreo.

Punto 007: Ubicado en Tasajera. Puerta trasera del colegio de bachillerato No. 1. Se observa caseta en ladrillo con techo de cemento, con candado, tubería y llave en buen estado. En el momento de la visita no se estaba entregando agua a este sector, ya que no le correspondía el turno del servicio.

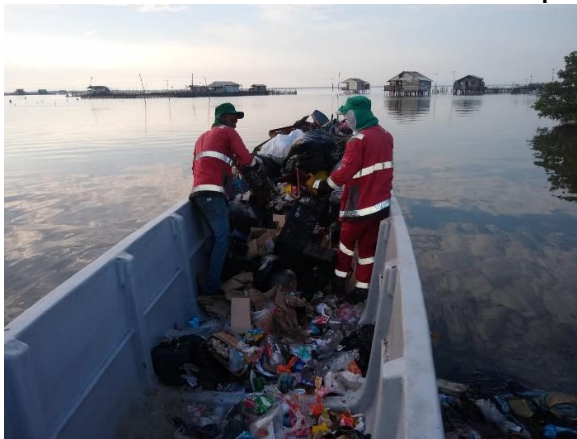
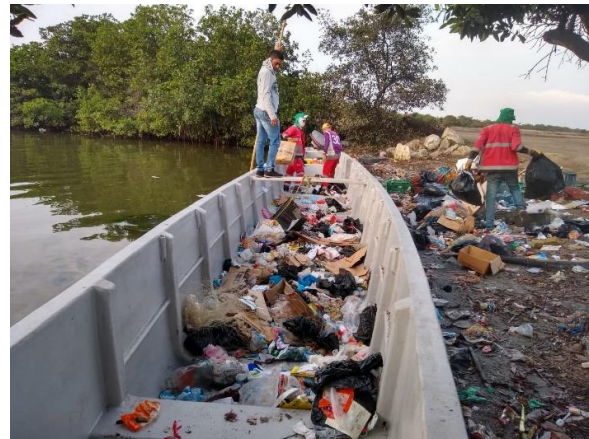
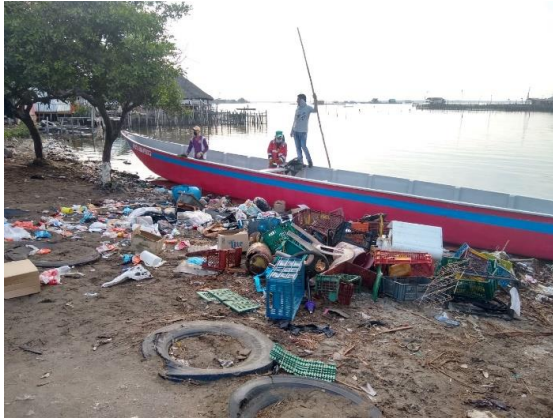
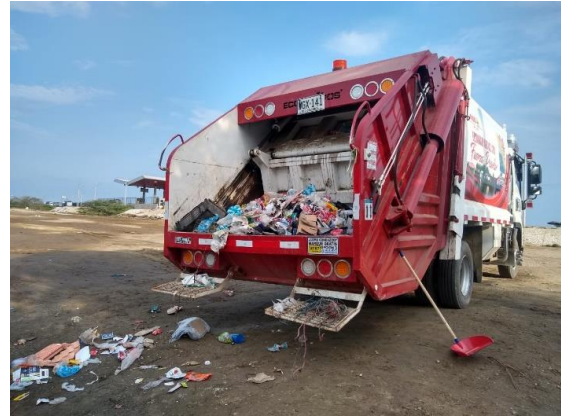
Foto 8. Traspordo de residuos corregimientos Nueva Venecia y Buenavista al camión compactador.

El Decreto 1077 de 2015 en su artículo 2.3.2.2.3.39 establece que: “Cuando existan restricciones para el ingreso de los vehículos recolectores en zonas de difícil acceso, el prestador del servicio de aseo podrá utilizar vehículos con características distintas a las generales establecidas en este decreto para la recolección y posterior traspordo al vehículo recolector asignado a la respectiva microrruta. (...)”. Esta actividad no se realiza en zonas de difícil acceso, ya que los usuarios presentan sus residuos en las esquinas de las vías más cercanas. Por otra parte, como se indicó anteriormente, el prestador desarrolla la actividad de traspordo de los residuos provenientes de los corregimientos palafitos del Morro y Buenavista del municipio de Sitionuevo, los cuales llegan por canoa y se pasan al carro compactador para ser llevados al sitio de disposición final.

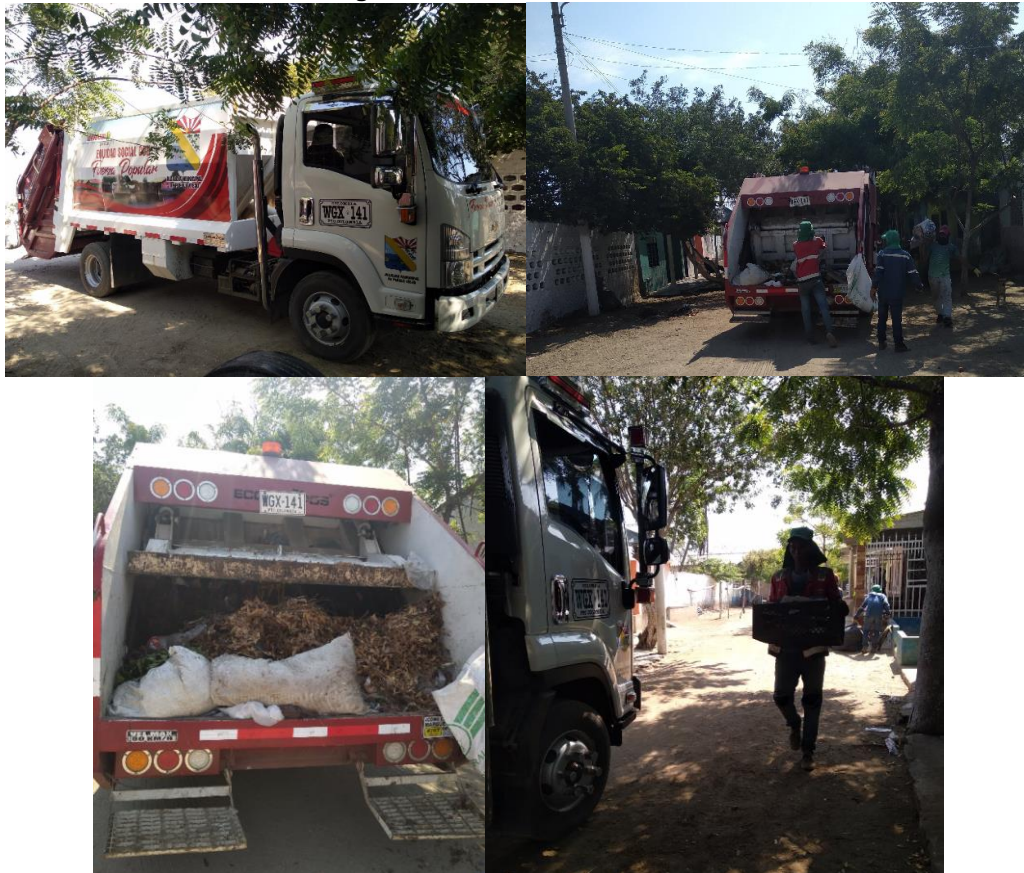
Fotografía 9 Actividad de recolección.

En el momento de la recolección el conductor del vehículo va pitando anunciando la llegada, algunos usuarios al momento del recorrido ya habían dejado sus residuos frente a las viviendas, otros los iban sacando a medida que iba pasando el vehículo.

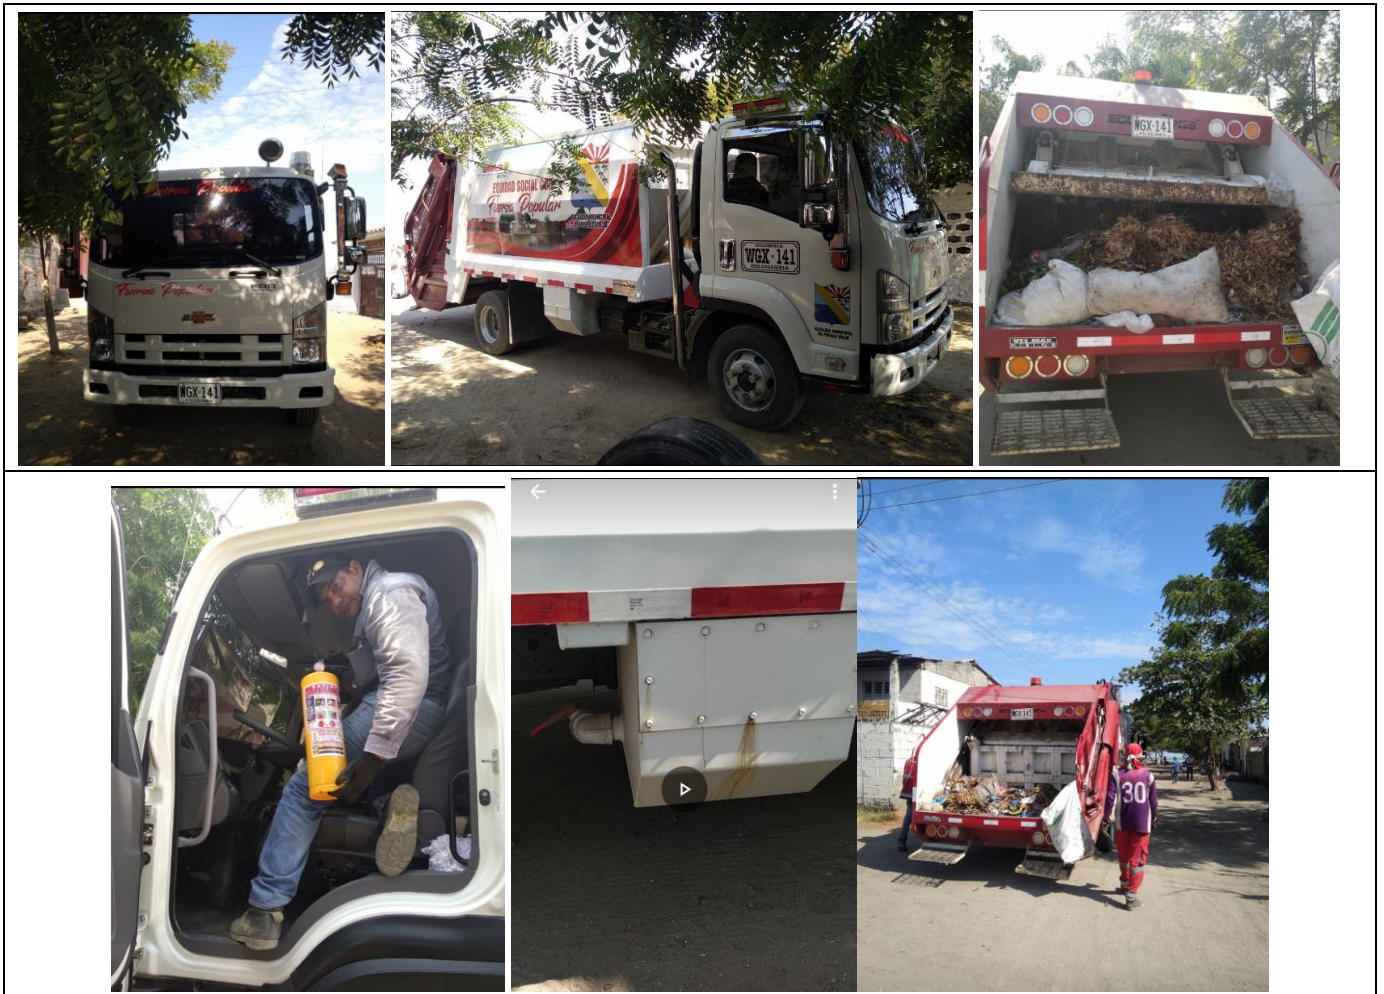
Imagen 3. Vehículo de recolección y transporte de residuos sólidos del municipio de Sitionuevo, donde se ilustran las cajas de lixiviados, ubicación de baliza, escape, controles equipo de compactación y extintor. Por último, documentos de circulación.

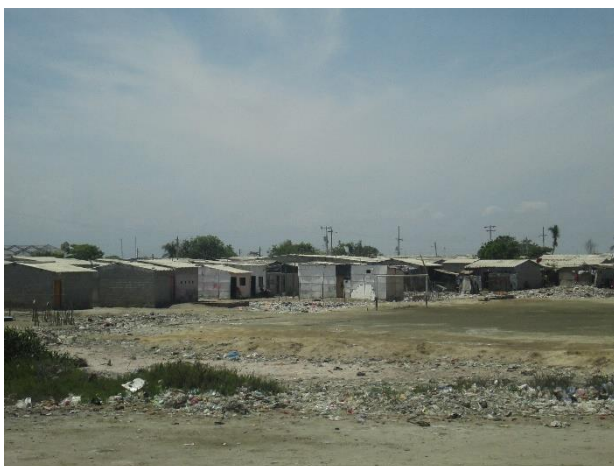
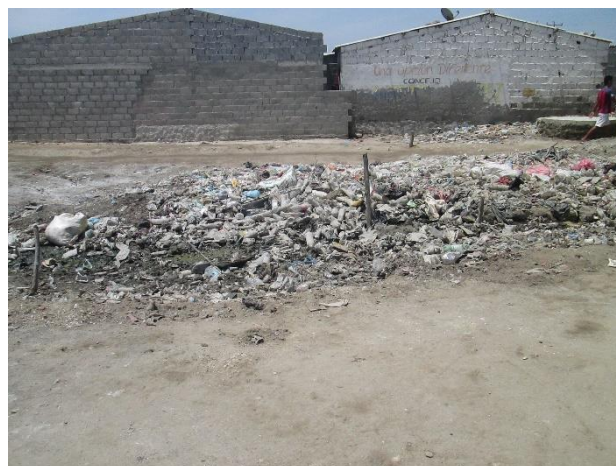
Fotografía 10 Puntos de críticos.

Se cuenta con un censo de puntos críticos de la cabecera y de los corregimientos, no obstante, no se encuentra actualizado. El prestado se compromete a enviarlo a más tardar el 15 de mayo de 2019 con un cronograma de erradicación de los mismos, no obstante, a la fecha de elaboración del presente documento, el prestador no había remitido la información.

En el recorrido se observaron varios puntos críticos, puntos satélites de disposición de residuos, tanto en la cabecera municipal, como en la entrada al municipio, en los barrios, en las zonas aledañas a la Ciénaga y al Mar Caribe, en la orilla de las vías.

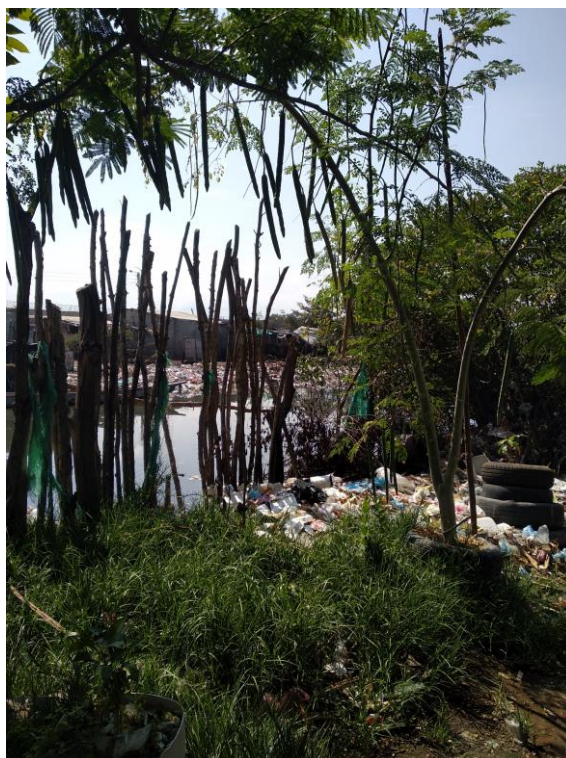
Fotografía 11 Patio Interior Vivienda Barrio San Martín.

Cabe mencionar, que existe un problema social, teniendo en cuenta que algunos pobladores no dejan recoger sus residuos porque les sirven de relleno para los pisos de los patios de sus viviendas que colindan con los cuerpos de agua, y en otros casos para construir nuevas viviendas sobre estos residuos.
