1. Identificación del prestador

1.1. Nombre o razón social:	Aseo Especial Soledad S.A. E.S.P.																				
1.2. Nit:	900011603 - 3																				
1.3. ID (SUI - RUPS):	20318																				
1.4. Servicio público domiciliario (SPD) prestado objeto de la vigilancia o inspección:	Aseo																				
1.5. Actividad del SPD objeto de la vigilancia o inspección:	Recolección y transporte de residuos no aprovechables, barrido y limpieza de vías y áreas públicas, corte de césped y poda en árboles en vías y áreas públicas y lavado de áreas públicas.																				
1.6. Fecha de inicio de operación en la actividad a vigilar o inspeccionar:

2. Identificación de la acción de vigilancia e inspección realizada:

2.1. Año del programa al que pertenece la acción:	2022
2.2. Clase acción:	Vigilancia <input type="checkbox"/> Inspección <input checked="" type="checkbox"/>
2.3. Motivo de la acción:	Especial <input type="checkbox"/> detallada <input checked="" type="checkbox"/> concreta <input type="checkbox"/>
2.4. Origen causal de la acción:	Clasificación de nivel de riesgo <input type="checkbox"/> Perfilamiento de riesgo <input type="checkbox"/> Evaluación de Gestión y Resu

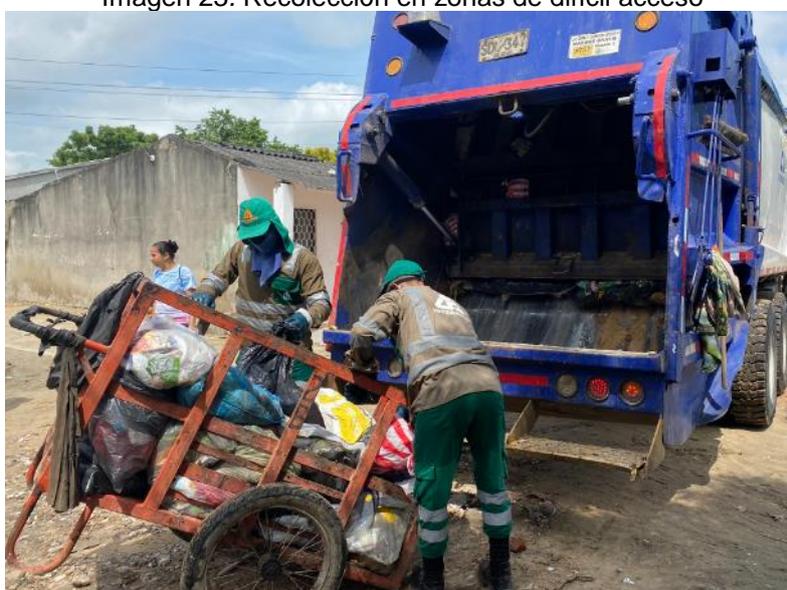
Imagen 23. Recolección en zonas de difícil acceso

Para las zonas difícil acceso, se recolectan los residuos puerta a puerta con la ayuda de carretillas y luego los residuos se trasladan al vehículo compactador.

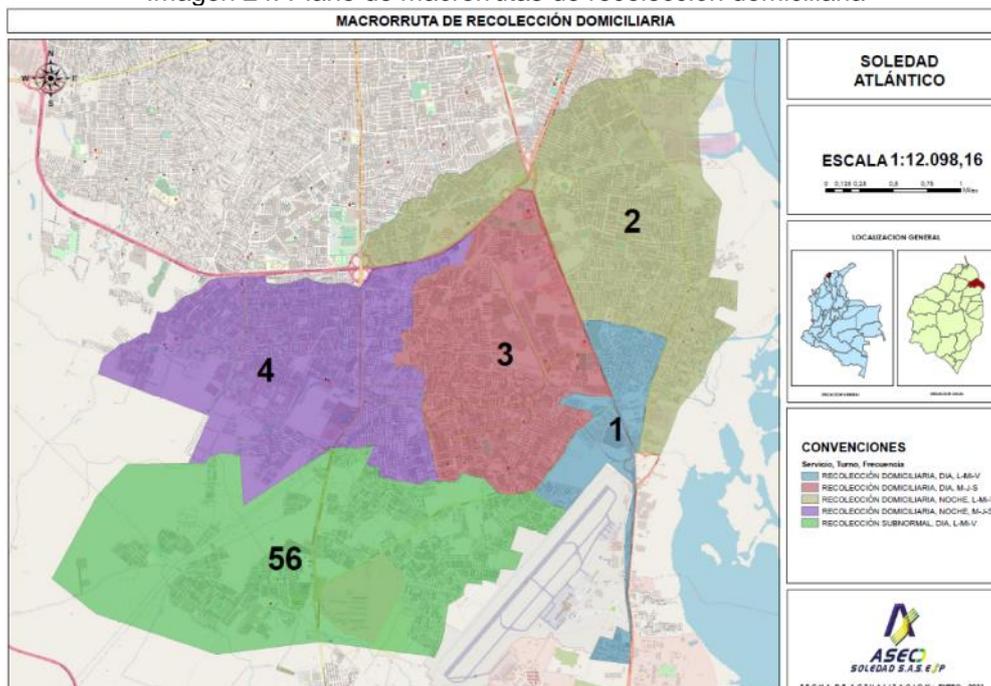
Imagen 24. Plano de macrorrutas de recolección domiciliaria

En la siguiente imagen se presenta el plano de la macrorruta entregado por el prestador durante la visita:

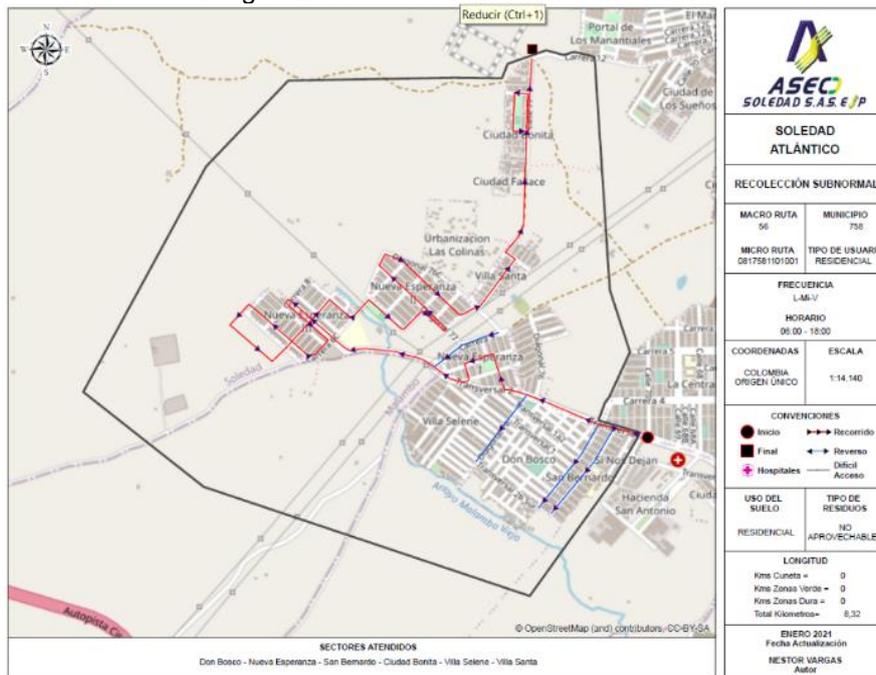
Imagen 25. Planos recolección subnormal

En las imágenes anteriores se evidencia la descripción detallada a nivel de las calles y manzanas del trayecto de un vehículo, para la prestación de la actividad de recolección y transporte de residuos no aprovechables, dentro de una frecuencia predeterminada.

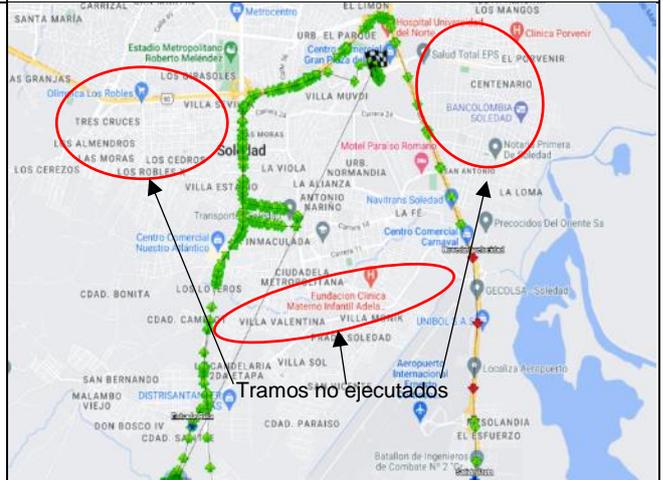
Microrruta ejecutada no coincide con la establecida

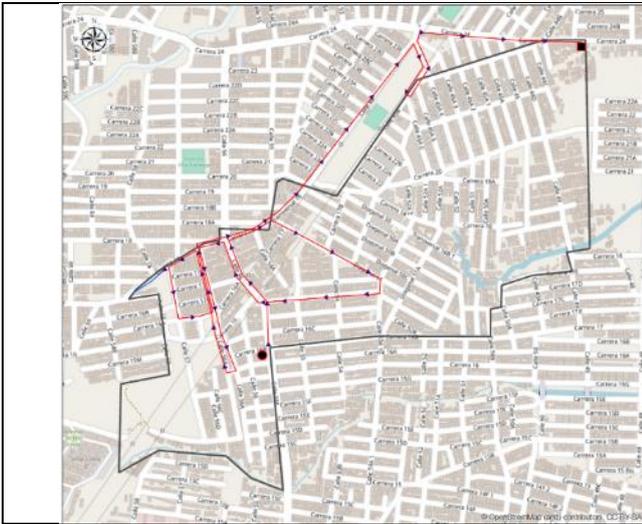
Microrruta establecida

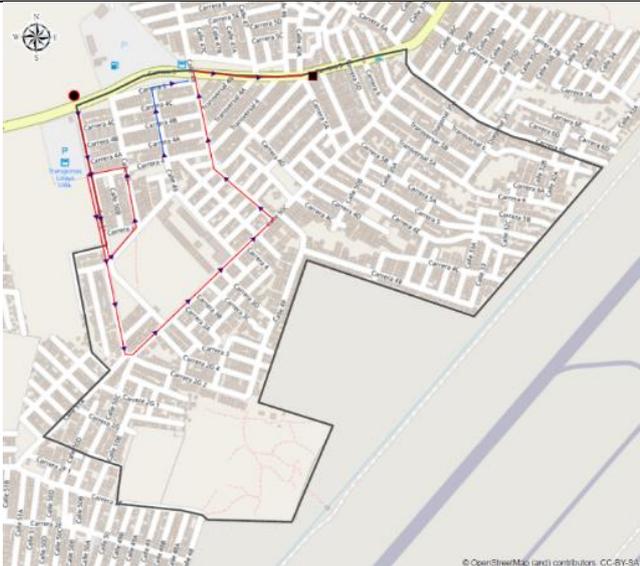
Microrruta establecida

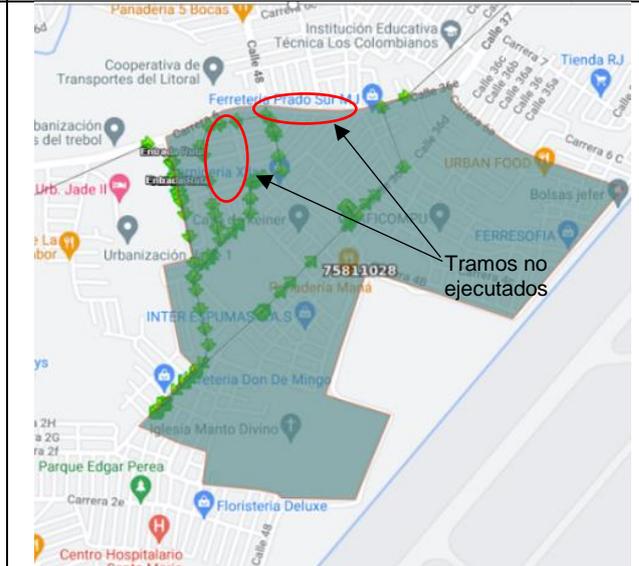
Microrruta ejecutada no coincide con la establecida

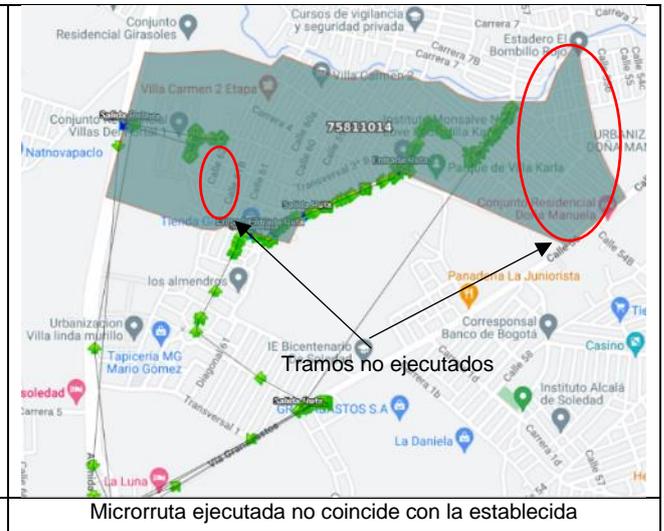
Microrruta ejecutada no coincide con la establecida

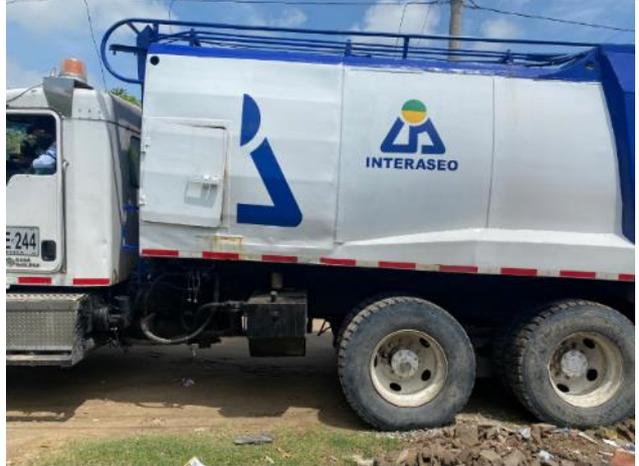
<p>Vista lateral del vehículo, sin logos de ASEO ESPECIAL SOLEDAD S.A. E.S.P</p>

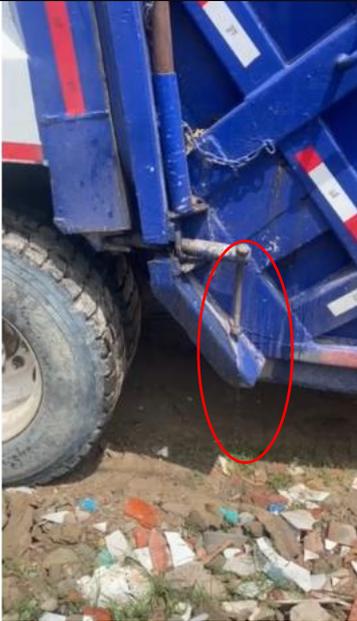
VEHÍCULO PLACA OVE244

<i>5. La operación de compactación deberá efectuarse en zonas donde causen la mínima molestia a los residentes. En ningún caso esta operación podrá realizarse frente a centros educativos, hospitales, clínicas o cualquier clase de centros asistenciales.</i>	Durante la visita no se observó que se realizara la compactación en zonas donde causen molestias.
<i>6. Será responsabilidad de la persona prestadora del servicio público de aseo capacitar al personal encargado del manejo de residuos, dotarlo de equipos de protección personal, identificación, uniformes de trabajo con aditamentos reflectivos y demás implementos, así como condiciones conforme a la normativa vigente en materia laboral y de salud ocupacional.</i>	Durante la visita se observó que los operarios contaban con los elementos de protección necesarios para la ejecución de sus labores.
<i>7. Los lixiviados almacenados en el vehículo que se originen durante la recolección y transporte de los residuos sólidos ordinarios serán depositados en el sitio de disposición final para su respectivo tratamiento.</i>	Los vehículos identificados con placas OVE244 y WEL937 presentaron pérdida de líquido lixiviado, durante la inspección.

Pérdida de lixiviados

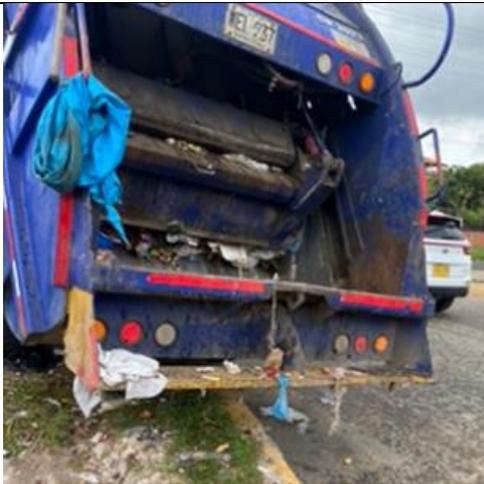
VEHÍCULO PLACAS WEL937

Vista posterior

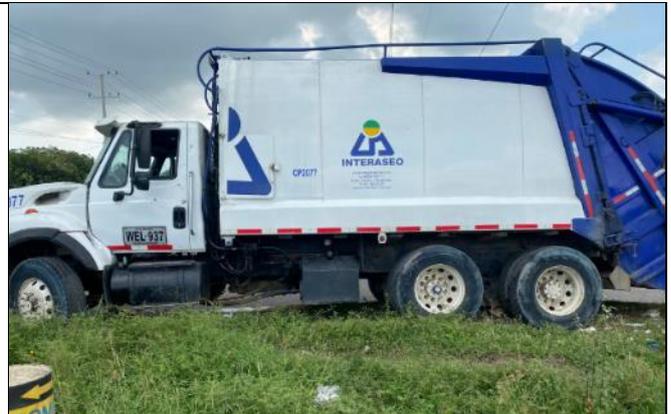
Vista lateral sin logos de ASEO ESPECIAL
SOLEDAD S.A. E.S.P.

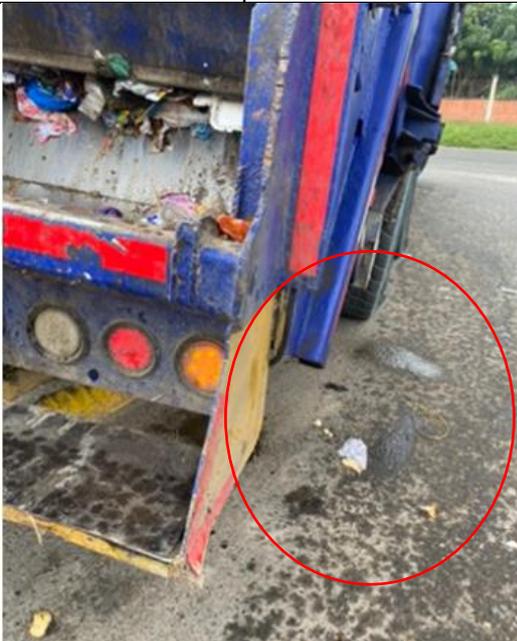
Pérdida de lixiviado en la inspección

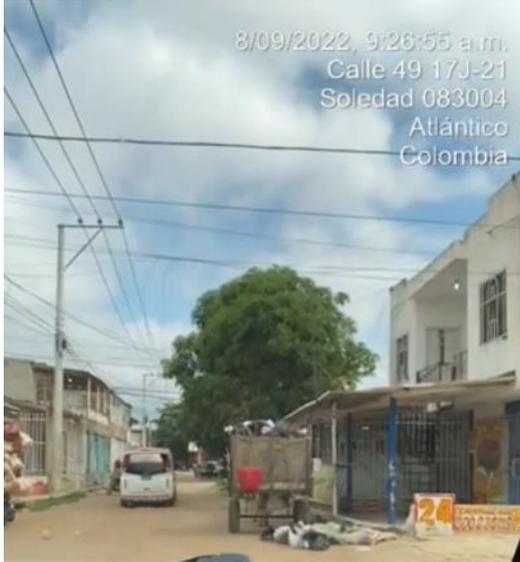
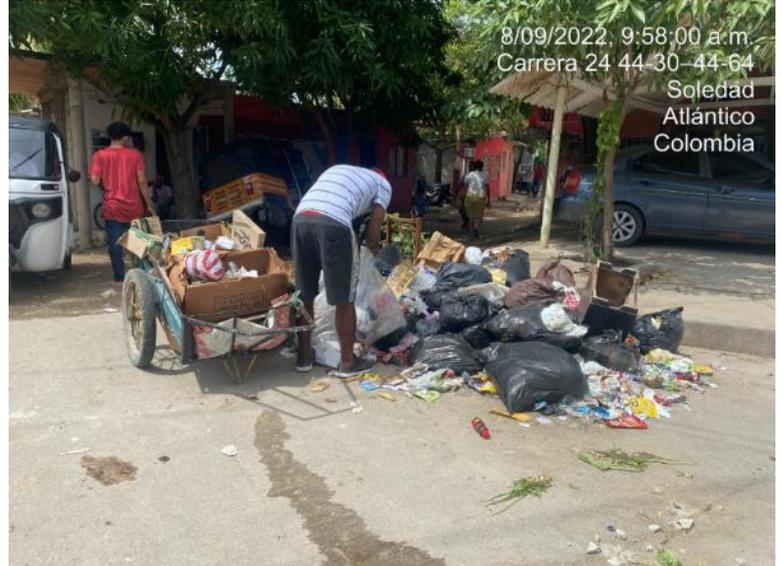
Imagen 27. Personas no identificadas abriendo bolsas de residuos y recolectando residuos sector Portal de Las Moras

En los recorridos se observaron personas no identificadas abriendo los residuos y dejando las bolsas abiertas, así mismo, se observaron personas no identificadas realizando recolección de residuos sólidos no aprovechables.

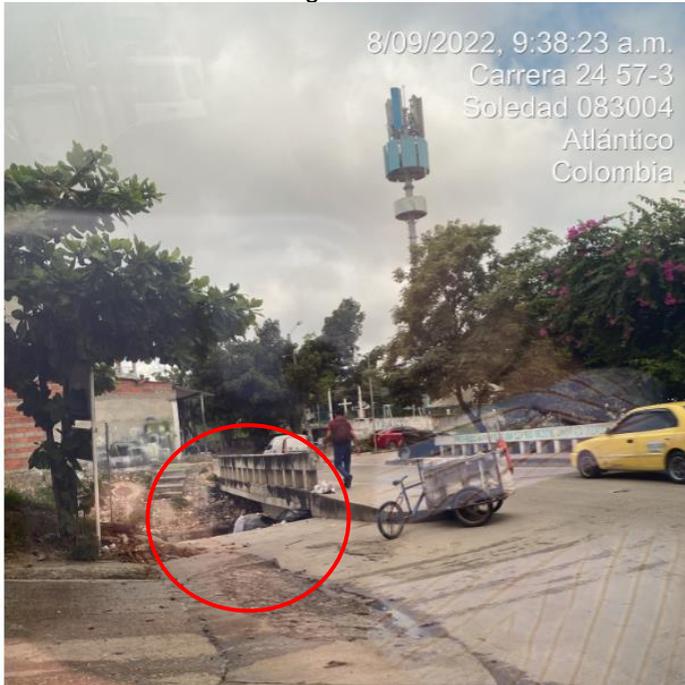
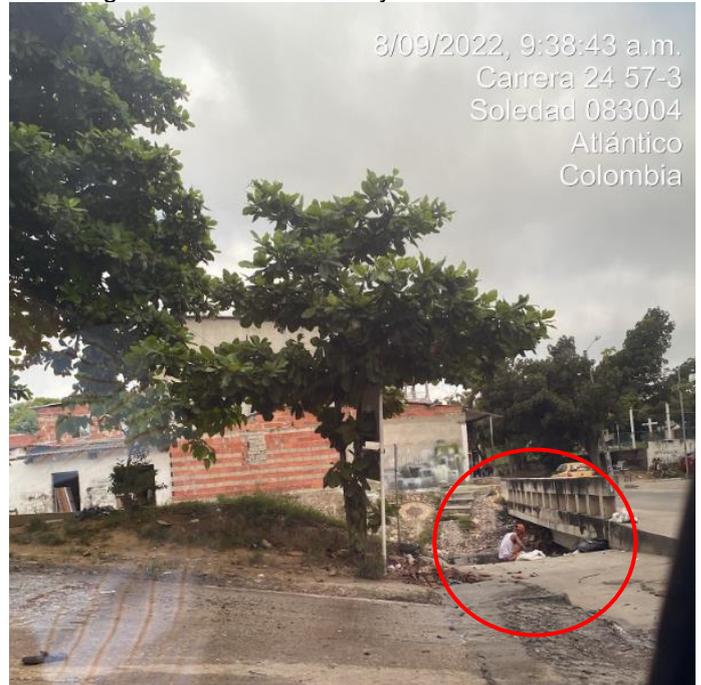
Imagen 28. Personas no identificadas descargando residuos en arroyos

Lo anteriormente presentado evidencia falta de control de las autoridades municipales en el manejo adecuado de los residuos en el municipio de Soledad.

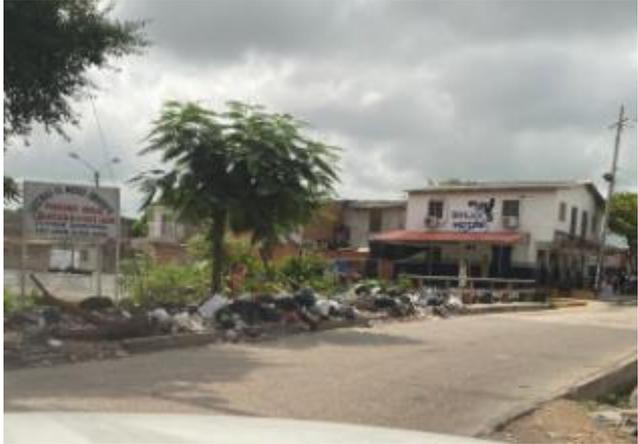
<p>Punto crítico de residuos ordinarios, cerca a un arroyo, no se encuentra controlado.</p> <p>Esta punto crítico no se encuentra en el PGIRS.</p>
2	Rotonda Ciudad del Parque

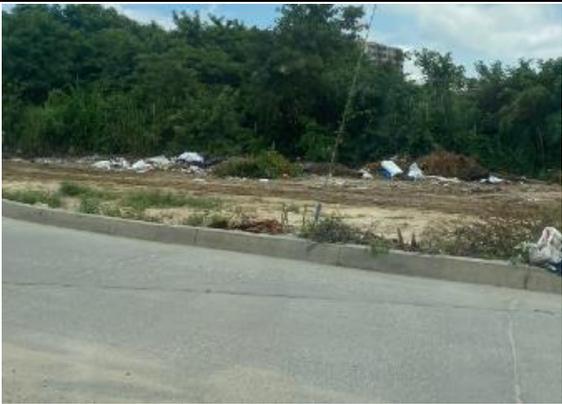
<p>Punto crítico ubicado en frente de una zona de nuevas urbanizaciones, donde además de residuos ordinarios también se observan residuos de construcción y demolición.</p> <p>Esta punto crítico no se encuentra en el PGIRS.</p>

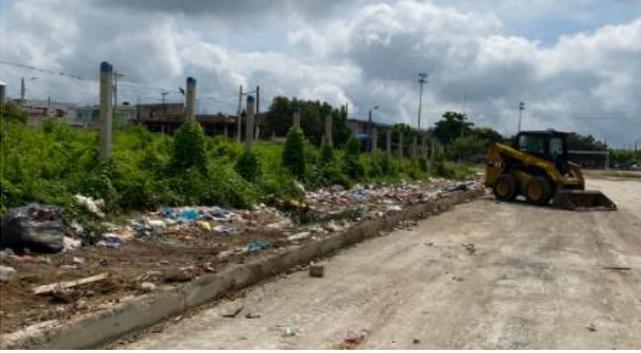
No.	UBICACIÓN	REGISTRO FOTOGRAFICO	OBSERVACIONES
3	Portal Manantial

<p>Punto crítico ubicado en frente de la urbanización Portal Manantial.</p> <p>Se observan residuos de construcción y demolición.</p> <p>En el momento de la inspección se observó un minicargador realizando la recolección de residuos de esta zona teniendo en cuenta la magnitud del punto crítico.</p>
4	Portal Manantial No.1

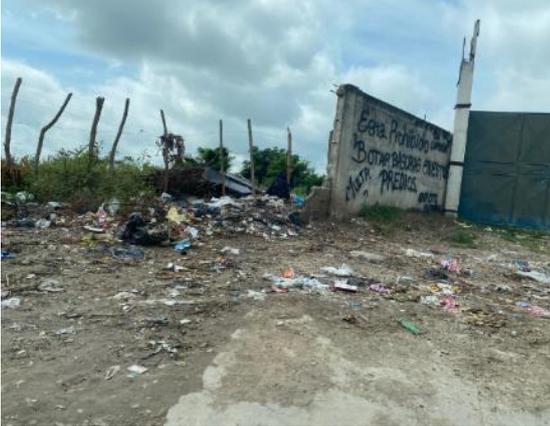
<p>Punto crítico ubicado en el borde de un lote baldío, donde se observan residuos ordinarios y muebles.</p> <p>Punto crítico no controlado que no se encuentra en el PGIRS.</p>
5	Parque calle 74 carrera 12

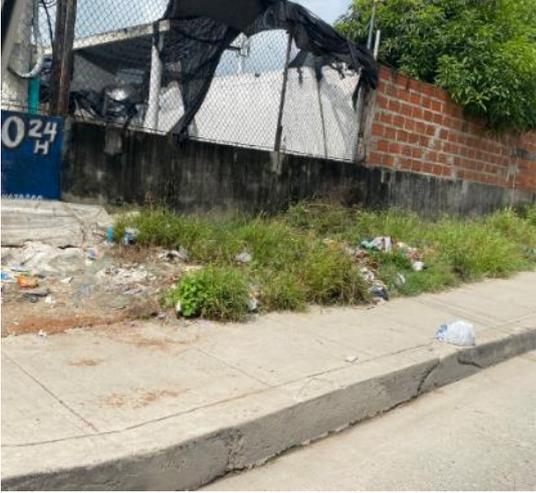
<p>Punto crítico ubicado en un andén donde se observan residuos ordinarios.</p> <p>Punto crítico no controlado que no se encuentra en el PGIRS.</p>
6	Vía Barrio manantial carrera 12 calle 67

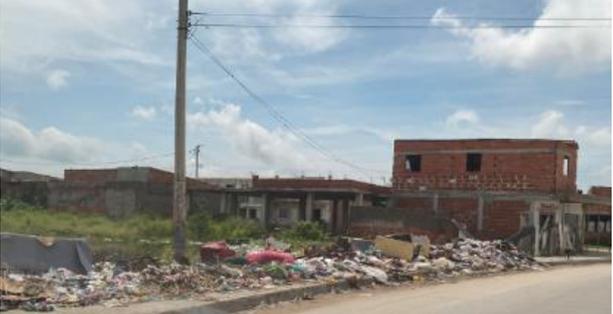
<p>Punto crítico ubicado sobre un andén de una vía principal del barrio Manantial, se observan residuos ordinarios, muebles y residuos de construcción y demolición. Punto crítico no controlado que no se encuentra en el PGIRS.</p>

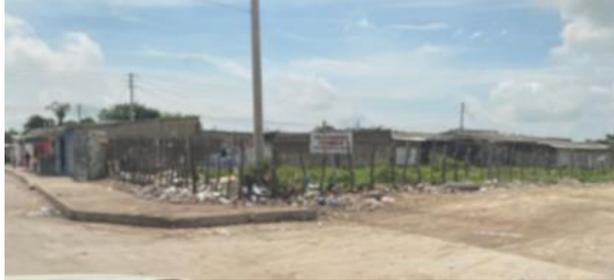
No.	UBICACIÓN	REGISTRO FOTOGRAFICO	OBSERVACIONES
7	Barrio San Vicente

<p>Punto crítico ubicado en una esquina del barrio SanVicente, se observan residuos ordinarios.</p> <p>Punto crítico no controlado que no se encuentra en el PGIRS.</p>
8	Punta del Totumo

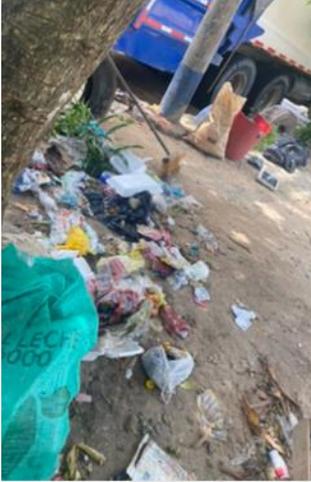
<p>Punto crítico ubicado en una esquina de un parque se observan residuos ordinarios.</p> <p>En el momento de la inspección se observó la recolección de los residuos por parte de los operarios.</p>

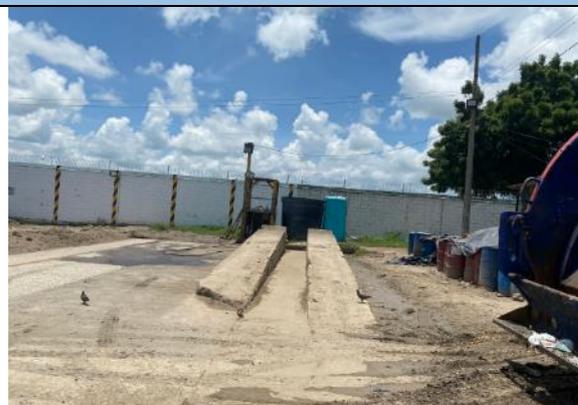
Zona de lavado de vehículos

De acuerdo con lo anterior, se evidencia un presunto incumplimiento de lo establecido en los numerales 2 y 3 del artículo 2.3.2.2.2.3.50 del Decreto 1077 de 2015, debido a que la base de operaciones no cuenta con servicio de alcantarillado ni con una adecuada señalización de las diferentes áreas, ni de los sentidos de circulación.

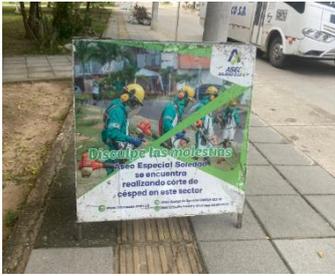
REGISTRO FOTOGRÁFICO	OBSERVACIONES
<p>Área: Parque Polideportivo Los Almendros Fecha y hora de la verificación: miércoles 7 de septiembre de 2022, 9:06 a.m.</p>

<p>Se observó valla informativa en el sitio del área a intervenir indicando el objeto de la labor, así como el nombre de la persona prestadora del servicio público de aseo, el número del teléfono de peticiones, quejas y recursos (línea de atención al cliente) y la página web en caso de contar con ella.</p>

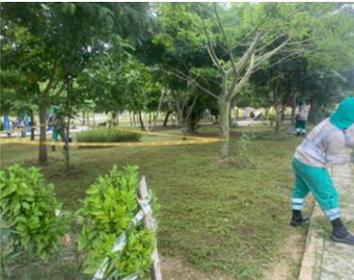
<p>Se observó que el área a intervenir se encontraba encerrada mediante cinta de seguridad, sin embargo, en el momento de la inspección uno de los guadañadores se encontraba cortando el césped por fuera del área encerrada.</p>

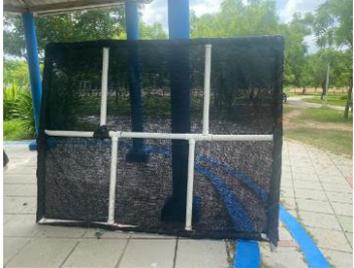
<p>Se observó la tenencia de una malla de seguridad con una altura mayor a 1,50, sin embargo, en el momento de la inspección estaba sobre una columna, sin estar siendo utilizada para su propósito de protección para prevenir accidentes ocasionados por guijarros u otros residuos impulsados en el momento</p>

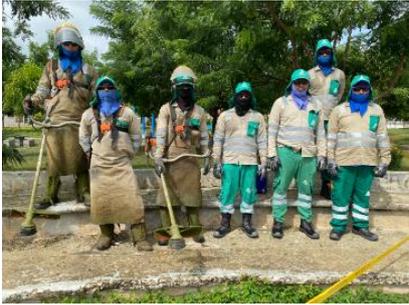
<p>La cuadrilla estaba conformada por 3 guadañadores y 1 auxiliar. Contaban con: Uniforme reflectivo Gorra de sol + cuello Gafas de seguridad Guantes Protección auditiva Canilleras Botas punta de acero Mascarilla o gafas de seguridad Peto carnaza</p>
