**INFORME DE VIGILANCIA DETALLADA –  
EVALUACIÓN INTEGRAL DE PRESTADORES**

**SOCIEDAD DE ACUEDUCTO, ALCANTARILLADO Y ASEO DEL  
NORTE S.A.S. E.S.P.  
Municipio de San Onofre**

**SUPERINTENDENCIA DELEGADA PARA ACUEDUCTO,  
ALCANTARILLADO Y ASEO  
DIRECCIÓN TÉCNICA DE GESTIÓN DE ACUEDUCTO Y  
ALCANTARILLADO  
Bogotá, diciembre de 2021**

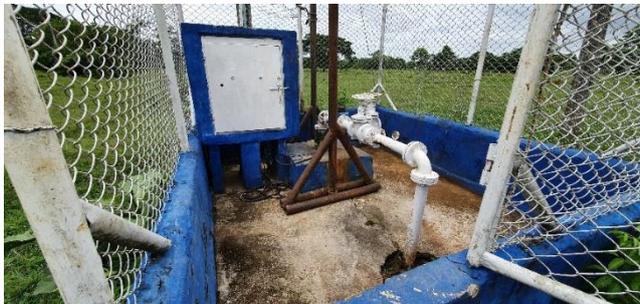
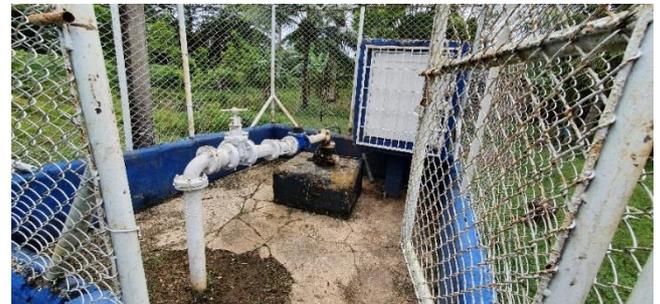
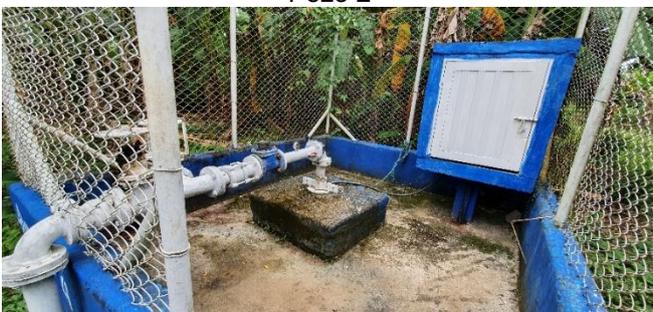
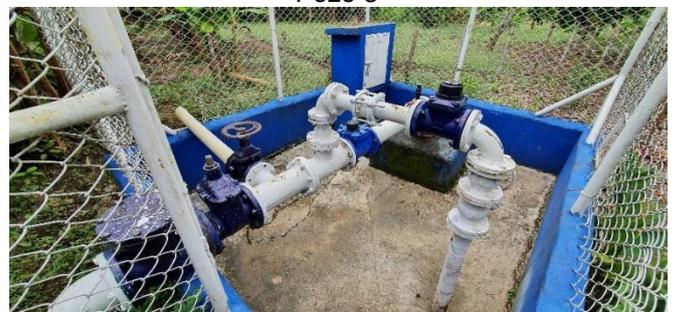
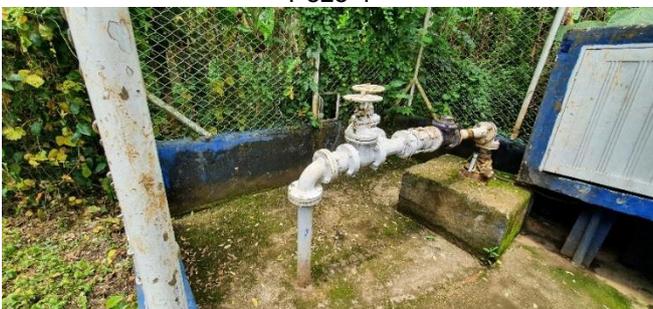
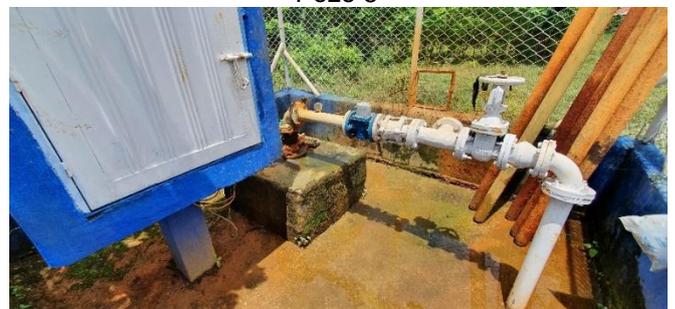
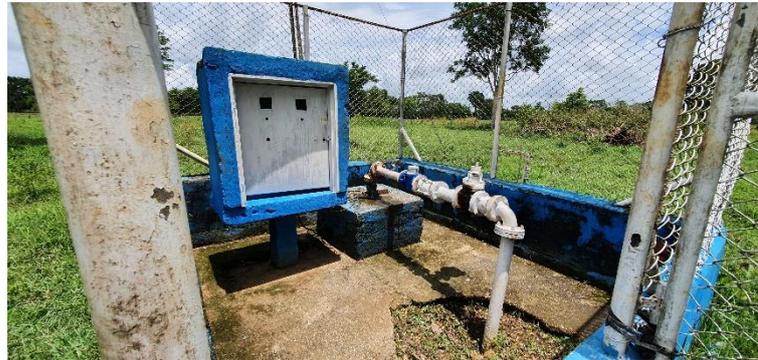
**Imagen 2. Pozos profundos.**

Todos los pozos cuentan con equipos de macromedición de tipo volumétrico, a partir de los cuales se obtiene el registro del caudal captado. En la tabla anterior se puede observar el caudal promedio captado en cada pozo durante las vigencias bajo análisis.

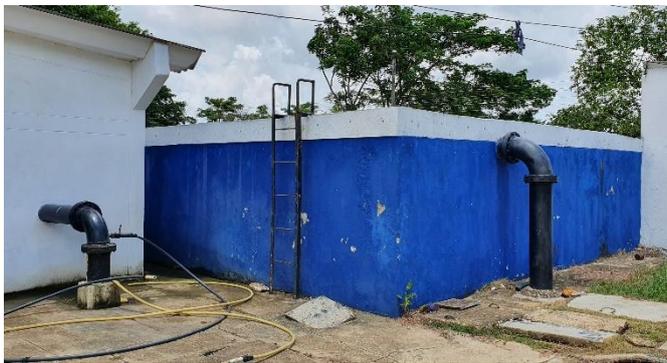
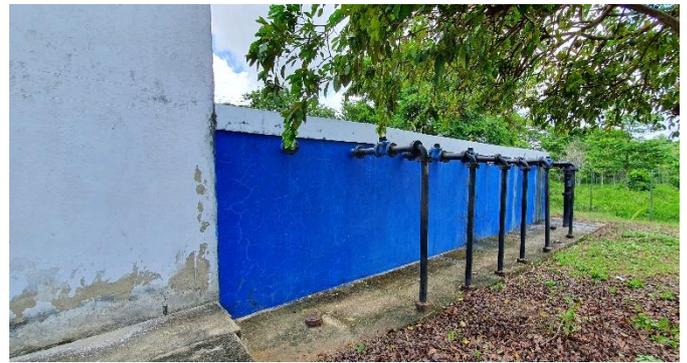
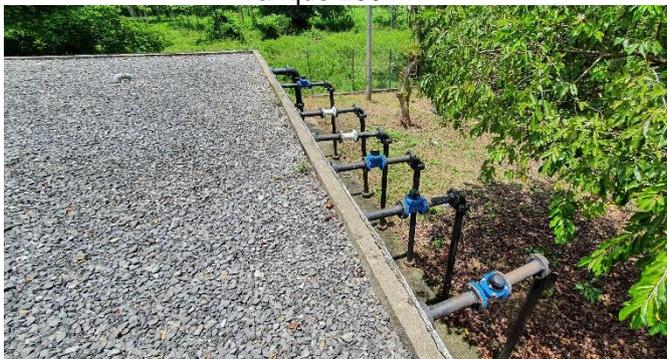
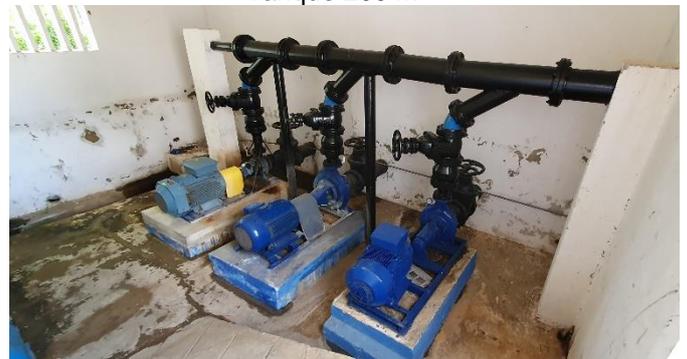
*Imagen 3. Estación de rebombeo.*

La estación cuenta con 2 bombas de 50 HP y una bomba de 60 HP. Dichas bombas cuentan con capacidades de 31 l/s y 38 l/s, respectivamente. Se opera una bomba a la vez y las dos restantes se mantienen como respaldo. Cada vez que se enciende el sistema de bombeo se alternan las bombas.

Tanque 200 m<sup>3</sup>

Macromedición a la entrada del tanque de 200 m<sup>3</sup>

Estación de rebombeo

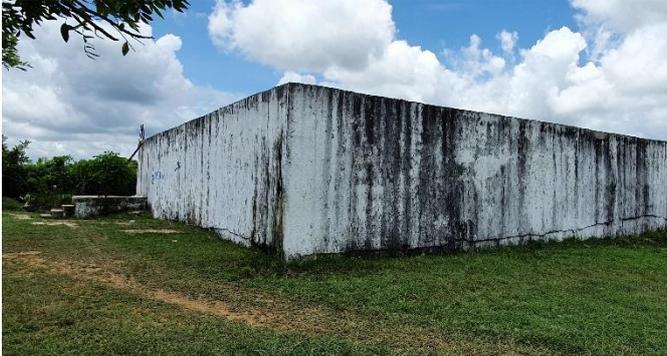
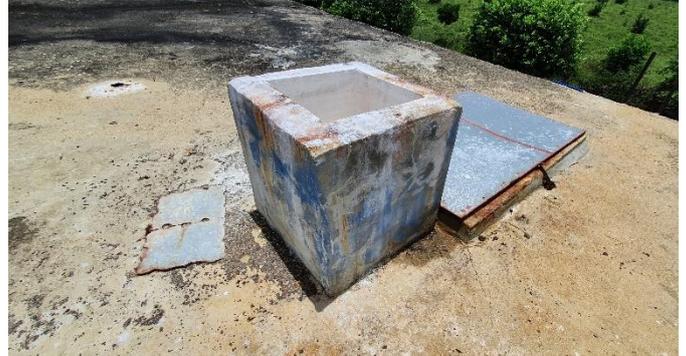
*Imagen 4. Tanque de cloración.*

Respecto a la medición de los caudales, en la visita realizada el día 11 de agosto de 2021 se evidenció que no se cuenta con instrumentos de macromedición instalados en las líneas de entrada ni salida.

Tanque 1.100 m<sup>3</sup>

Alberca para la disolución de cloro granular

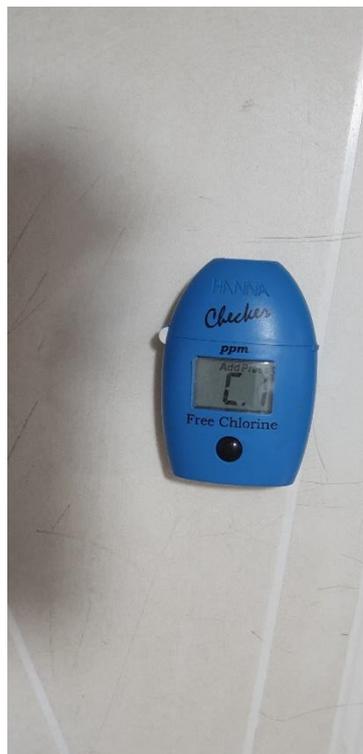
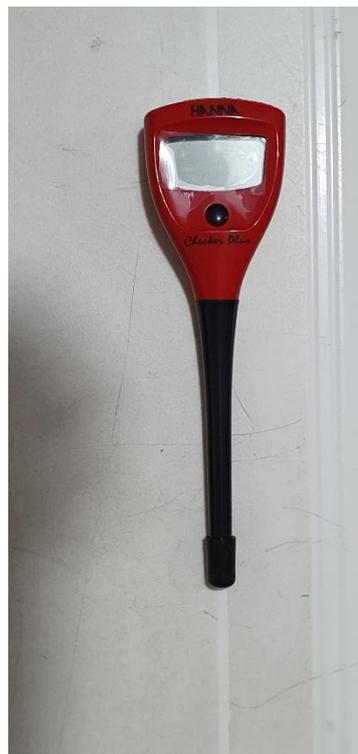
*Imagen 5. Equipos para medición de calidad del agua.*

En las oficinas de la empresa se cuenta con un clorímetro y un pH-metro. Estos equipos se adquirieron el 16 de abril de 2020, por lo que aún no han sido recalibrados por primera vez.

Clorímetro

pHmetro

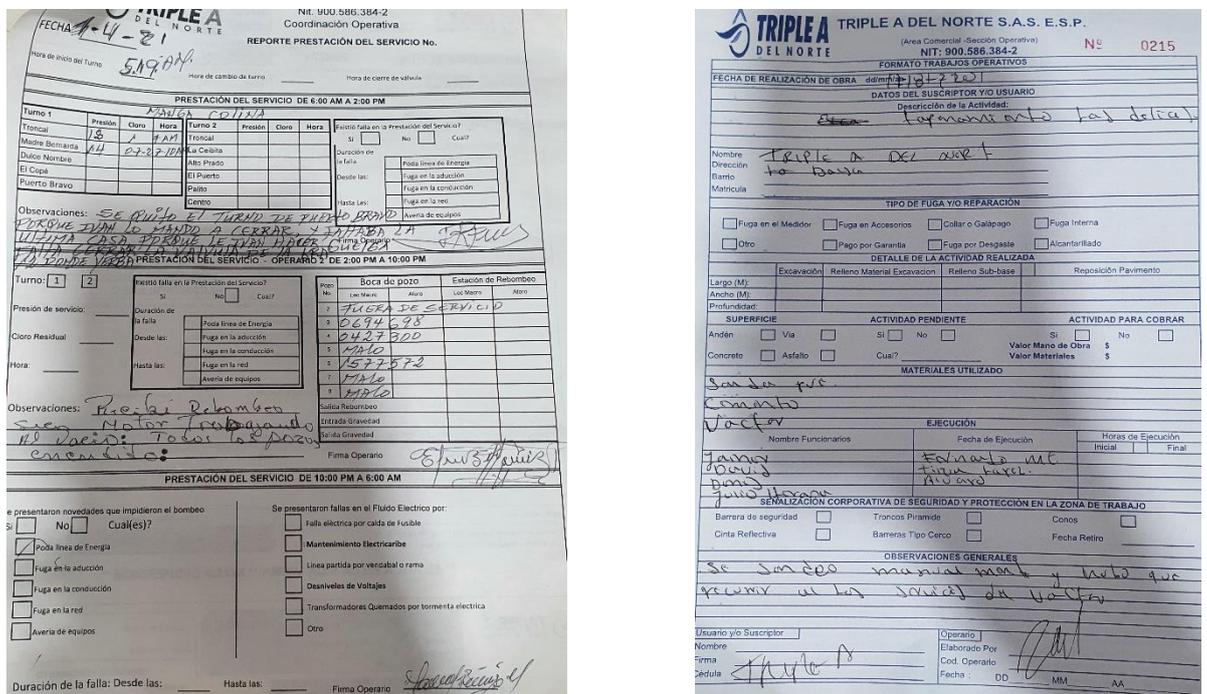
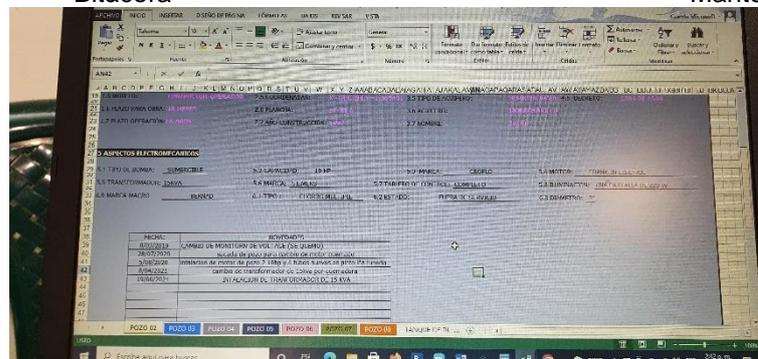
**Imagen 6. Formatos de operación.**

Finalmente, una vez revisada la bitácora, se evidenció que el lavado del tanque se realiza con una frecuencia aproximadamente semestral. Adicionalmente, se cuenta con una programación de mantenimientos, la cual se cumplió para el periodo analizado conforme lo verificado en la visita realizada al prestador el día 12 de agosto de 2021.

**Bitácora**

**Mantenimientos**

**Hoja de vida de pozos**

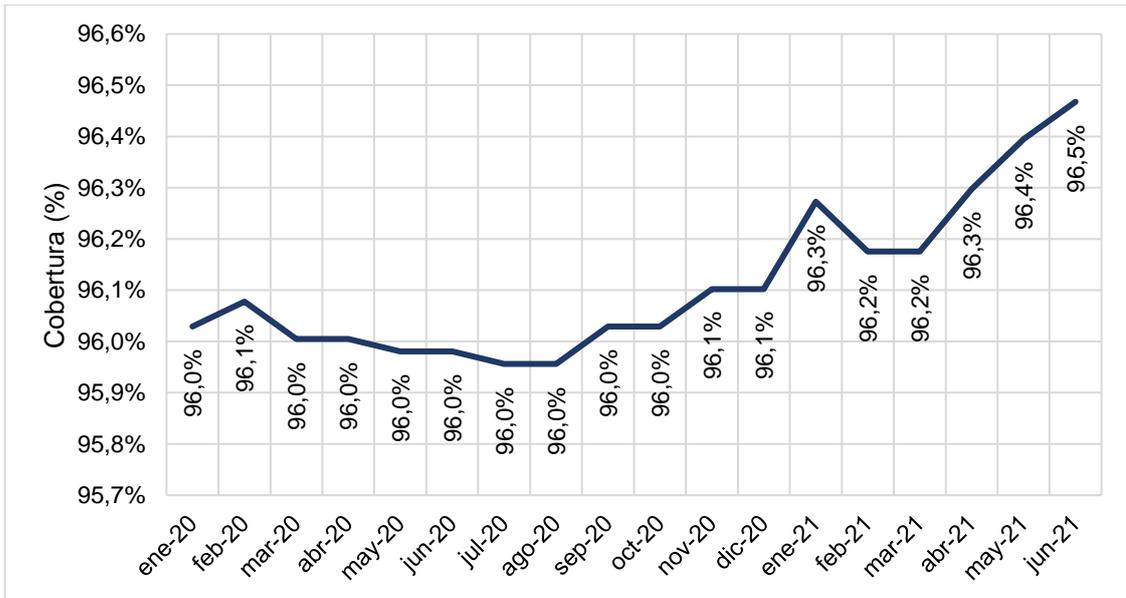
**Gráfica 1.** Cobertura del servicio de acueducto en el municipio de San Onofre.

En general, se observa como ha venido incrementando la cobertura del servicio de acueducto en el municipio. La cobertura actual es del 96,47%.

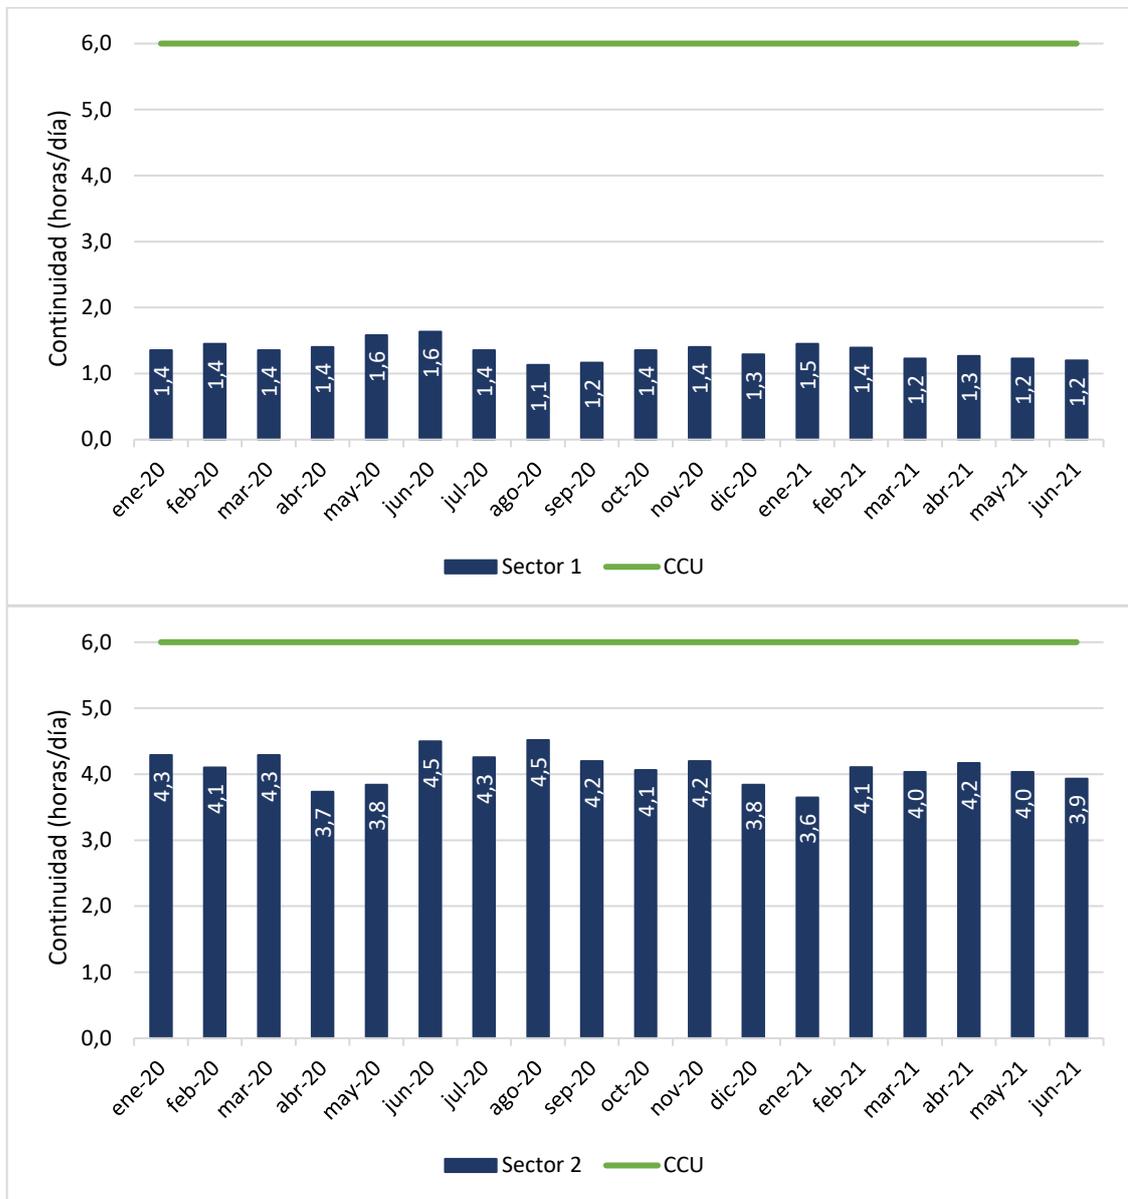
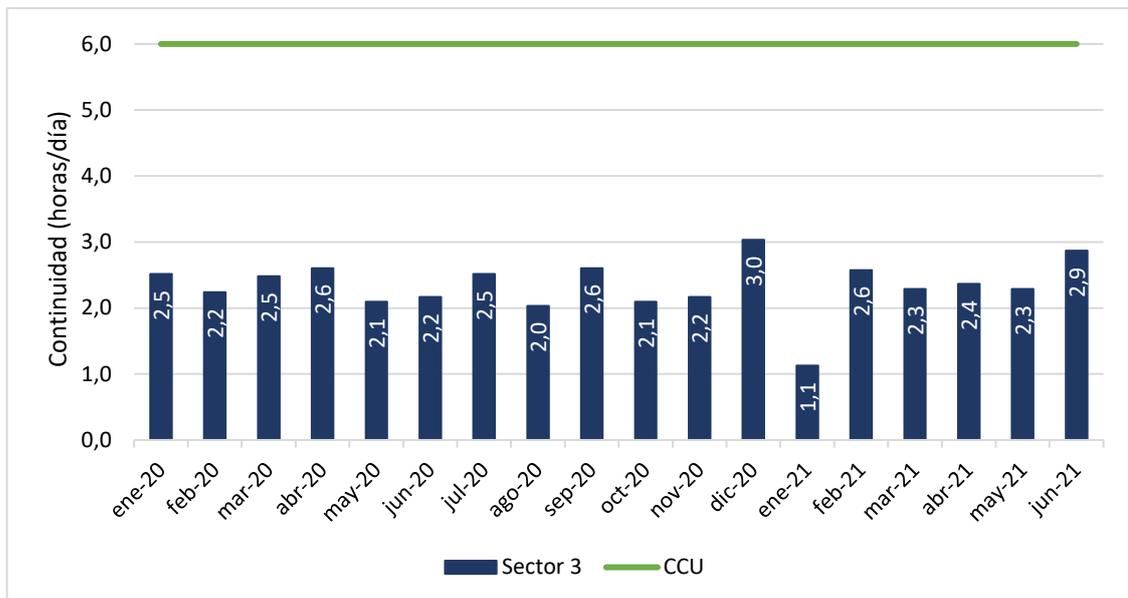
**Gráfica 2. Continuidad del servicio de acueducto en el municipio de San Onofre.**

De acuerdo con la información suministrada por Triple A del Norte S.A.S. E.S.P., la continuidad del servicio de acueducto en el municipio de San Onofre durante el año 2020 y el primer semestre del año 2021 fue la siguiente:

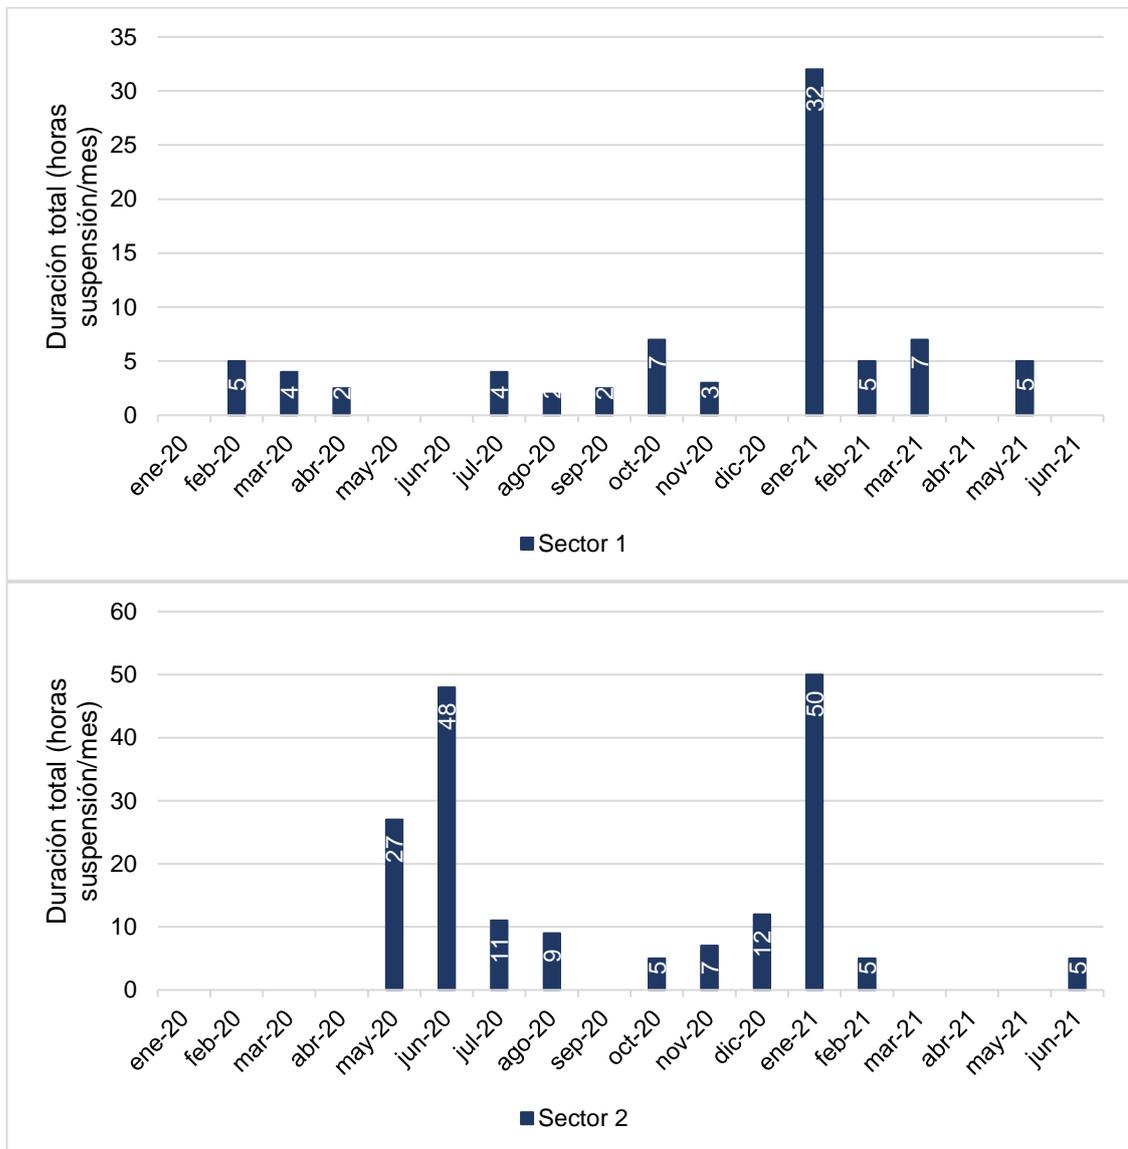
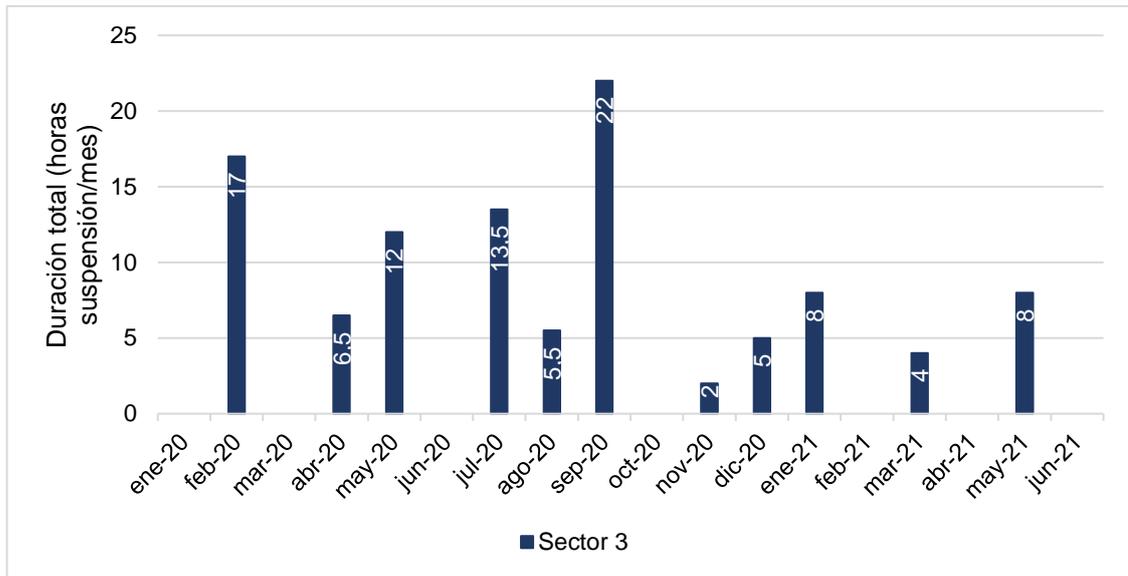
**Gráfica 3.** Suspensiones del servicio de acueducto en el municipio de San Onofre.

De acuerdo con lo anterior, que las mayores suspensiones se presentaron en el sector 2 durante el mes de enero de 2021, con un total de 50 horas de suspensión. De acuerdo con la empresa, esto se debió a que la empresa ejecutó labores para montar una bomba de 50 HP.

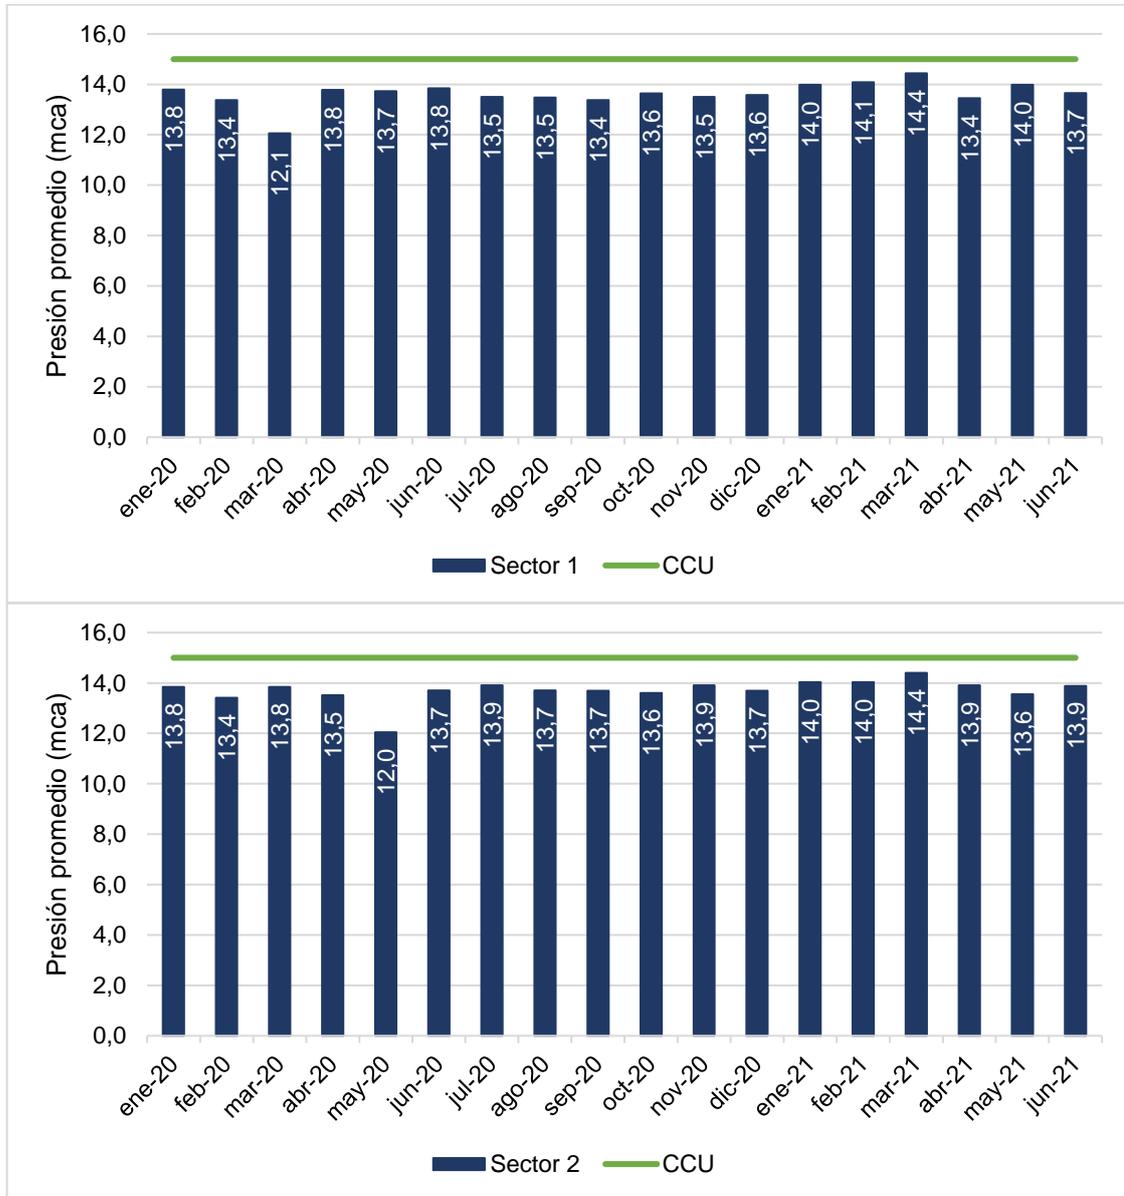
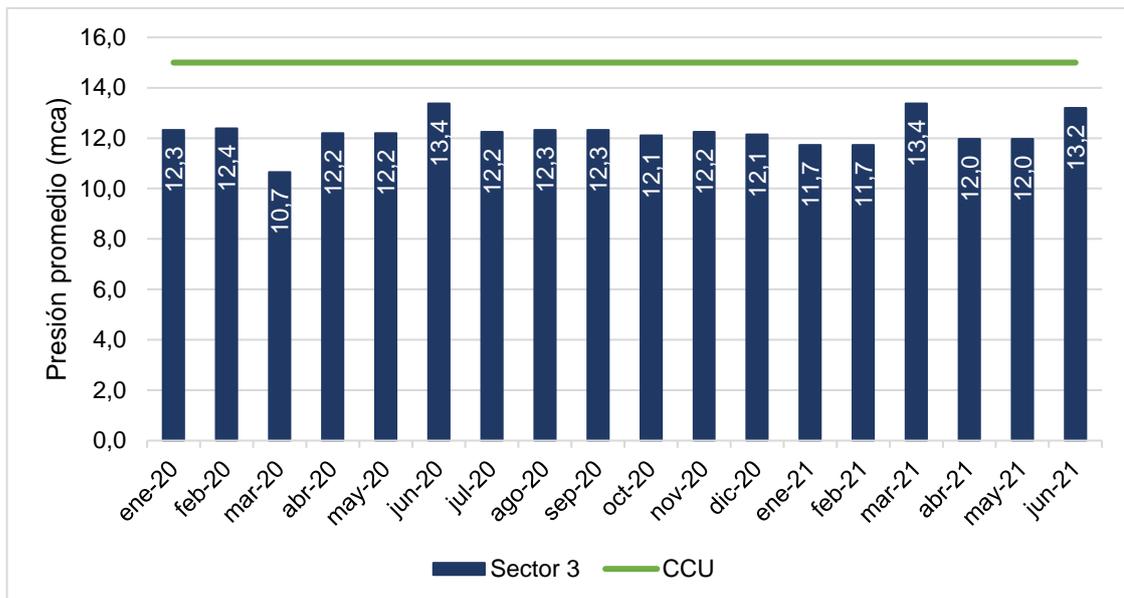
**Gráfica 4.** Presión promedio en la red de distribución en el municipio de San Onofre.

De acuerdo con la información suministrada por Triple A del Norte S.A.S. E.S.P., la presión promedio en la red de distribución en el municipio de San Onofre durante el año 2020 y el primer semestre del año 2021 fue la siguiente:

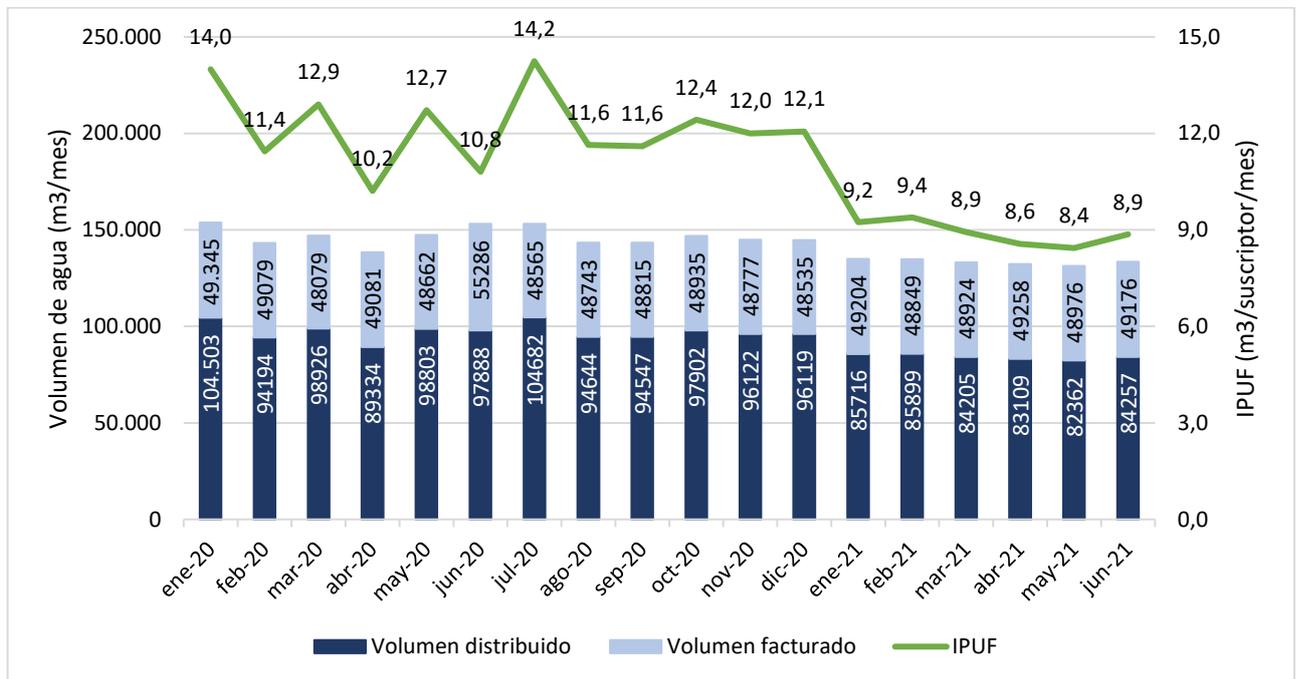
**Gráfica 5. Índice de pérdidas por usuario facturado en el municipio de San Onofre.**

Según lo anterior, las pérdidas de agua en la red de distribución del municipio han superado los 6 m³/suscriptor-mes en todos los meses. Sin embargo, se observa una tendencia a la disminución de las pérdidas de agua en el transcurso del año 2021.

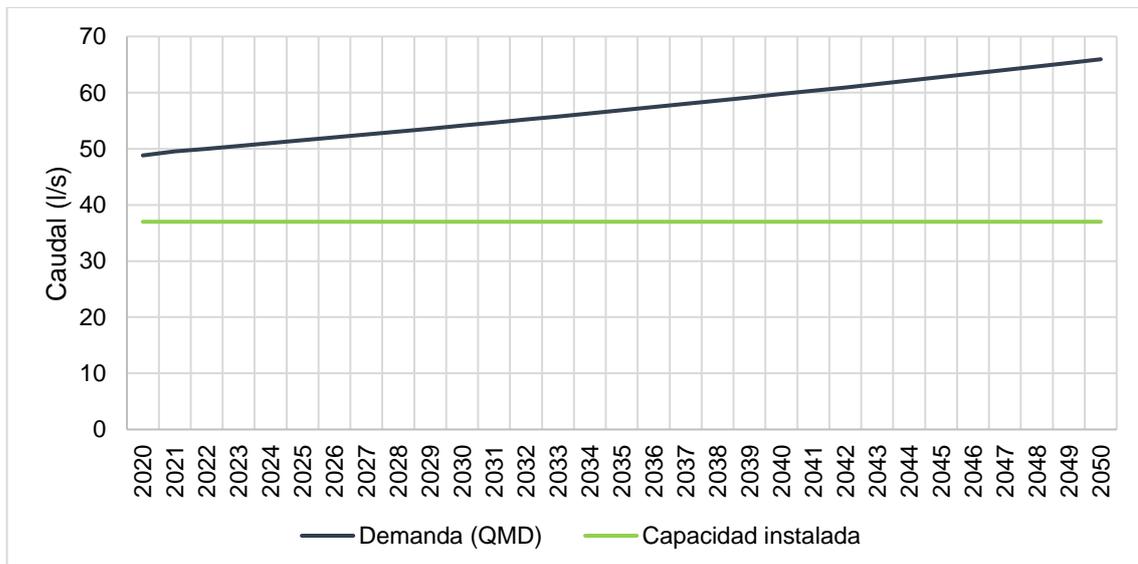
**Gráfica 6. Estimación oferta vs demanda.**

De acuerdo con los resultados obtenidos, la capacidad actual de bombeo de los pozos no sería suficiente para abastecer al municipio de San Onofre. La producción de agua para el año 2020 tendría que ser de 49 l/s para abastecer al municipio mientras que el caudal de operación de los pozos es de aproximadamente 37 l/s. Por ende, existiría una mayor demanda de agua en comparación con la oferta.

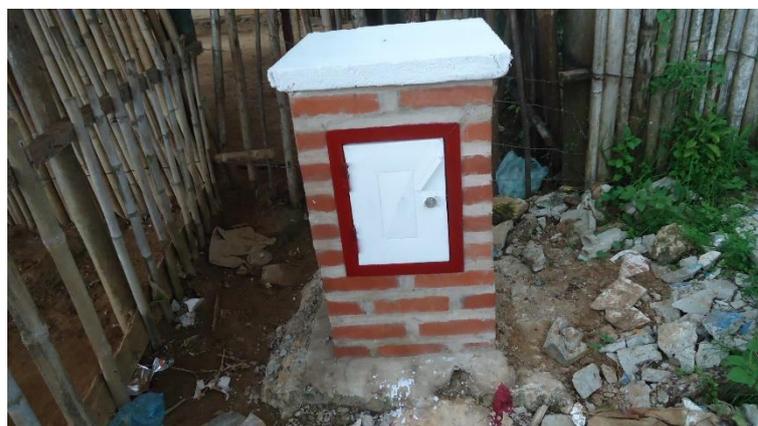
**Imagen 7.** Puntos de muestreo de calidad del agua.

Dichos puntos de muestreo se encuentran debidamente materializados y recibidos a conformidad, según lo evidenciado en las respectivas actas suscritas el día 24 de marzo de 2021.

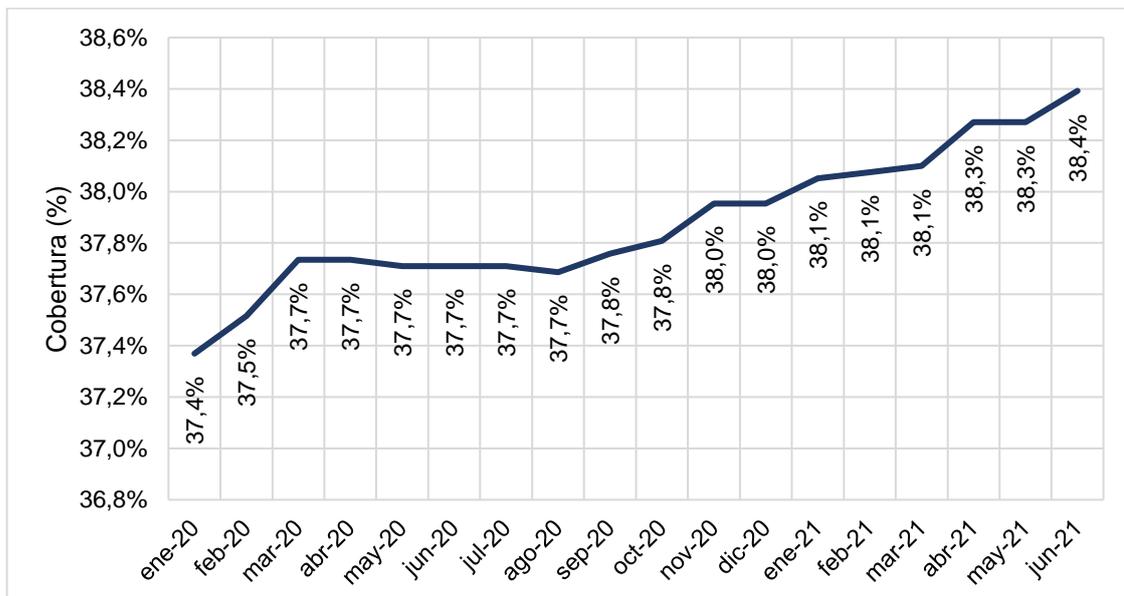
**Gráfica 7. Cobertura del servicio de alcantarillado en el municipio de San Onofre.**

En general, se observa cómo se ha venido incrementando la cobertura del servicio de alcantarillado en el municipio. La cobertura actual es del 38,39%.

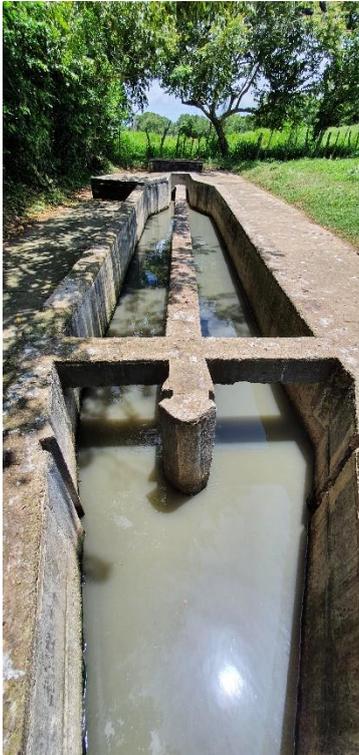
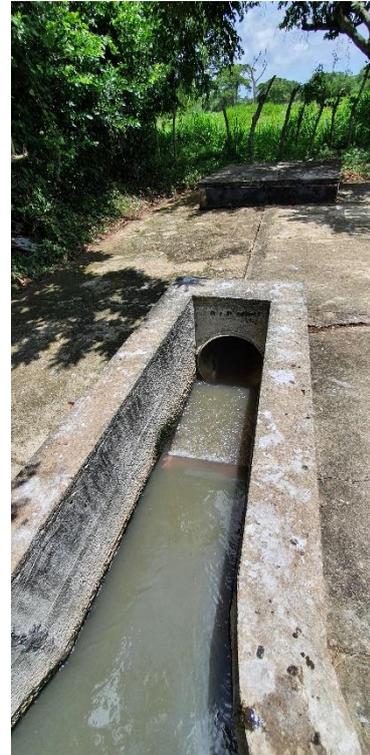
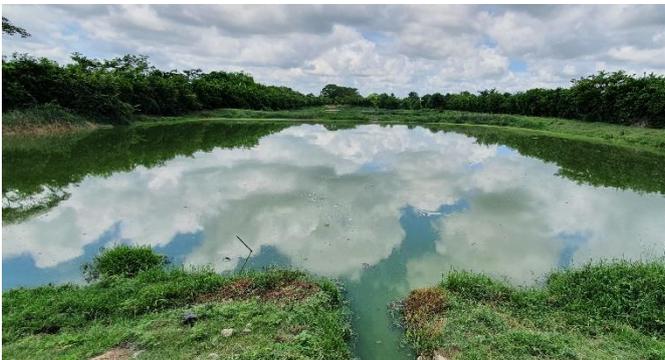
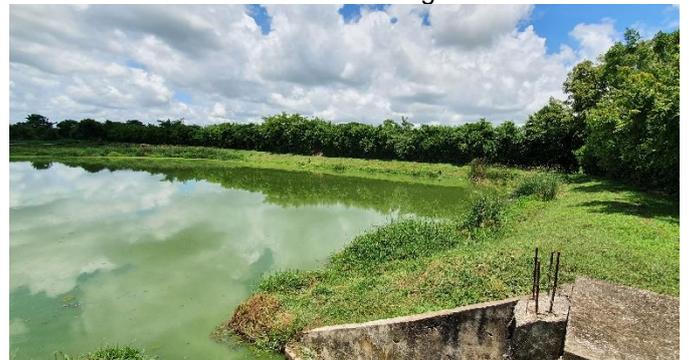
*Imagen 8. Sistema de tratamiento de aguas residuales.*

En la visita realizada el día 11 de agosto de 2021, se evidenció la presencia de materia vegetal en los taludes de las lagunas.

Desarenador

Entrada al tren de lagunas

Laguna de maduración

Presencia de material vegetal
