### 1. Identificación del prestador

1.1. Nombre o razón social:	JUNTA ADMINISTRADORA CAPURGANANA SERVICIOS PUBLICOS
1.2. Nit:	901297137-3
1.3. ID (SUI - RUPS):	45117
1.4. Servicio público domiciliario (SPD) prestado objeto de la vigilancia o inspección:	Aseo
1.5. Actividades del SPD objeto de la vigilancia o inspección:	Recolección y transporte de residuos sólidos no aprovechables, barrido y limpieza de vías y áreas públicas, la cual no se encuentra desarrollando a la fecha conforme lo evidenciado en visita. En este sentido, se precisa que si se presta la actividad de disposición final y no está registrada en RUPS.
1.6. Fecha de inicio de operación en la actividad a vigilar o inspeccionar:	1 de octubre de 2019
1.7. Área de prestación:	Corregimiento de Capurganá, municipio de Acandí, Chocó

2.1. Año del programa al que pertenece la acción:	2021
2.2. Clase acción:	Vigilancia __ Inspección X
2.3. Motivo de la acción:	Especial detallada X concreta __
2.4. Origen causal de la acción:	Clasificación de nivel de riesgo __ Perfilamiento de riesgo __ Evaluación de Gestión y Resultados _X_ Monitoreo de planes __ Denuncia ciudadana (Petición de interés general) Otros _____ ¿Cuál?
2.5. Ubicaci

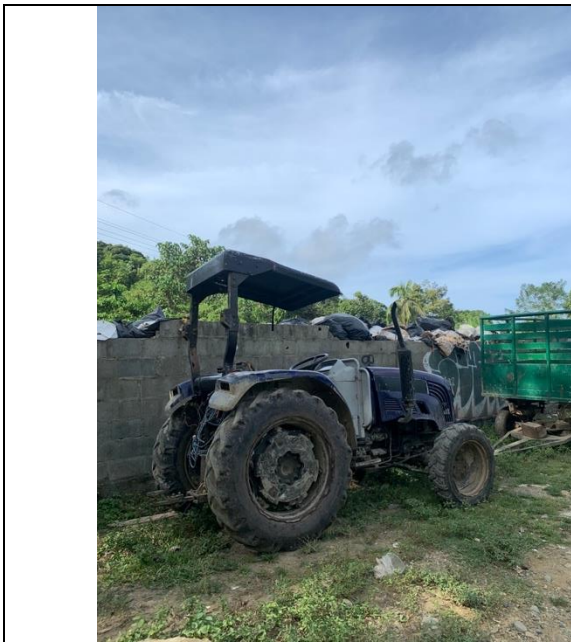
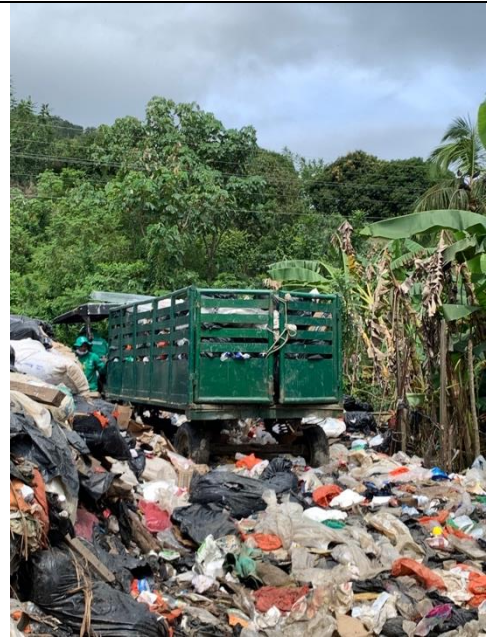
**Tabla 30** Evidencia fotográfica de los vehículos verificados en visita

MOTO CARGUERO Y TRACTOR	
  <p data-bbox="434 1944 593 1975">Vista frontal</p>	  <p data-bbox="1088 1944 1248 1975">Vista trasera</p>

Vista lateral

Tractor atascado

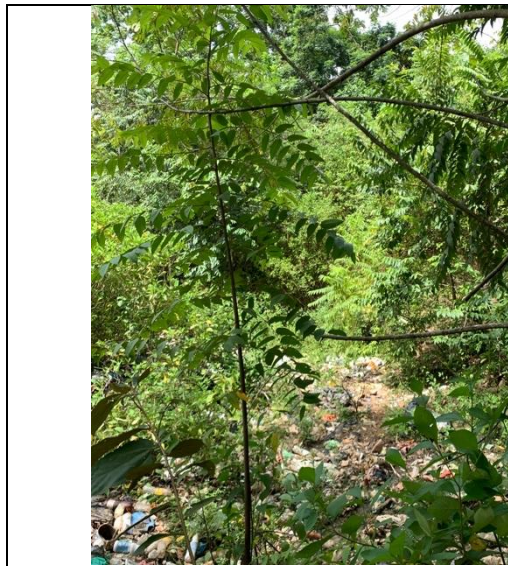
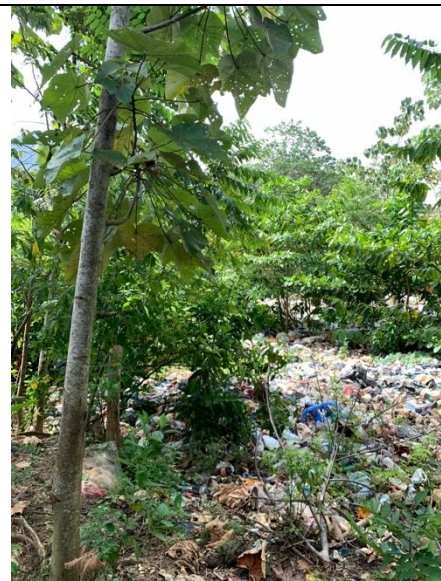
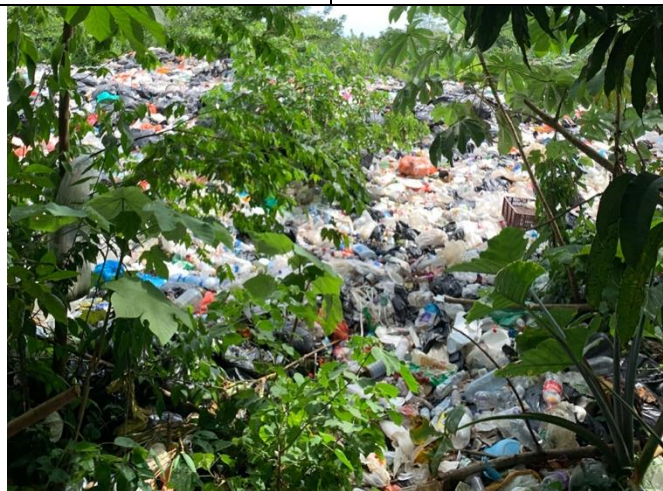
**Tabla 33. Evidencia fotográfica del sitio de disposición final  
SITIO DE DISPOSICIÓN FINAL UBICADO EN KM 1 CORREGIMIENTO DE  
CAPURGANÁ, CHOCÓ**

<p>Registro fotográfico – Vía de acceso</p>	  <p>Registro fotográfico- Vehículo atascado</p>
  <p>Registro fotográfico – Vehículo atascado</p>	  <p>Registro fotográfico – Gallinazo</p>

Registro fotográfico – Residuos expuestos y sin compactar

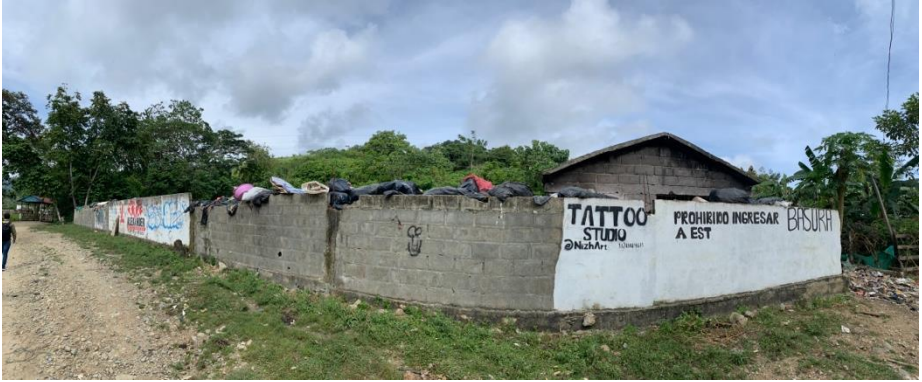
DESCRIPCIÓN	REGISTRO FOTOGRAFICO Y OBSERVACIÓN
Valla de información: Que deberá contener como mínimo la siguiente información:	No se evidencia valla de información que contenga nombre del relleno, municipio, persona prestadora, numero de resolución y vida útil expresada en volumen y tiempo de capacidad total.

DESCRIPCIÓN	REGISTRO FOTOGRÁFICO Y OBSERVACIÓN
<ul style="list-style-type: none"> <li>✓ <i>Nombre del relleno</i></li> <li>✓ <i>Nombre del municipio</i></li> <li>✓ <i>Nombre de la persona prestadora a cargo del relleno</i></li> <li>✓ <i>Número de Resolución de licencia Ambiental otorgada o Plan de Manejo Ambiental establecido</i></li> <li>✓ <i>Vida útil expresada en volumen y tiempo de capacidad total.</i></li> </ul>	
<p><i>Cerramiento perimetral. Que garantice el cierre perimetral del predio.</i></p>

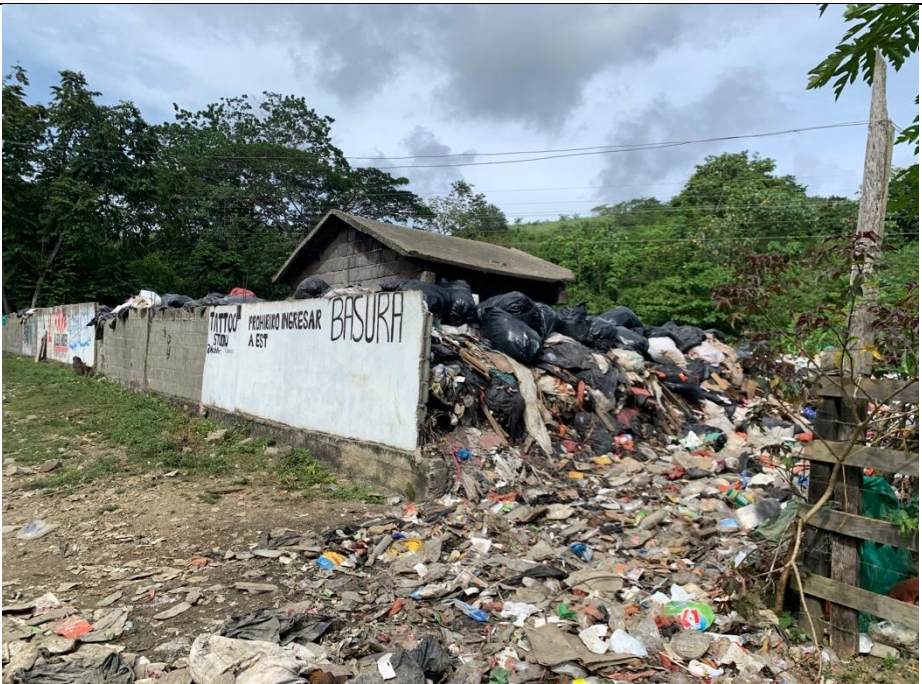
<p>El predio del relleno sanitario no cuenta con un encerramiento para la totalidad del perímetro. Solamente con el muro al costado de la vía, el cual se encuentra con residuos bordeando su altura máxima.</p>
<p><i>Puertas de acceso: Que garantice el acceso de vehículos y controle el ingreso de personal ajeno al sitio de disposición</i></p>
