1. Identificador del prestador

- 1.1. Nombre o razón social: EMPRESA DE SERVICIOS PÚBLICOS ASEO PLUS PEREIRA S.A. E.S.P.
- 1.2. Nit: 900146137 - 2
- 1.3. ID (SUI - RUPS): 21700
- 1.4. Servicio público domiciliario (SPD) prestado objeto de la vigilancia o inspección: Aseo
- 1.5. Actividad del SPD objeto de la vigilancia o inspección: recolección y transporte de residuos no aprovechables, barrido y limpieza de vías y áreas públicas, corte de césped y poda en árboles en vías y áreas públicas, lavado de áreas públicas.
- 1.6. Fecha de inicio de operación en la actividad a vigilar o inspeccionar:

2. Identificación de la acción de vigilancia e inspección realizada:

4. Descripción de lo desarrollado:

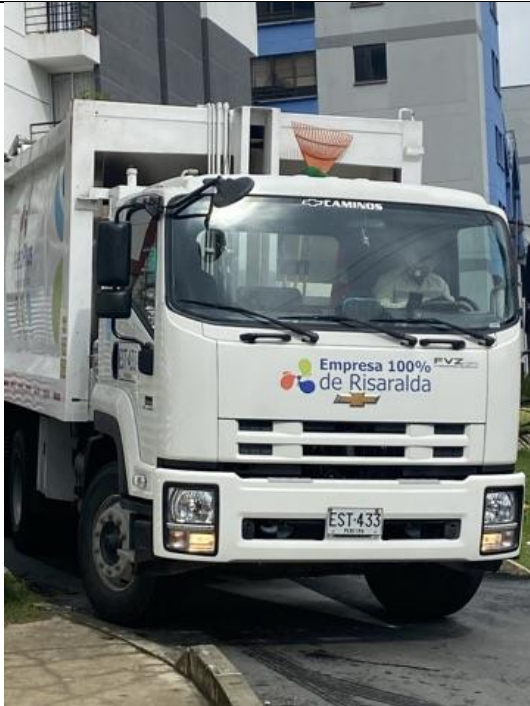
Vehículo sin luces sobre cabina

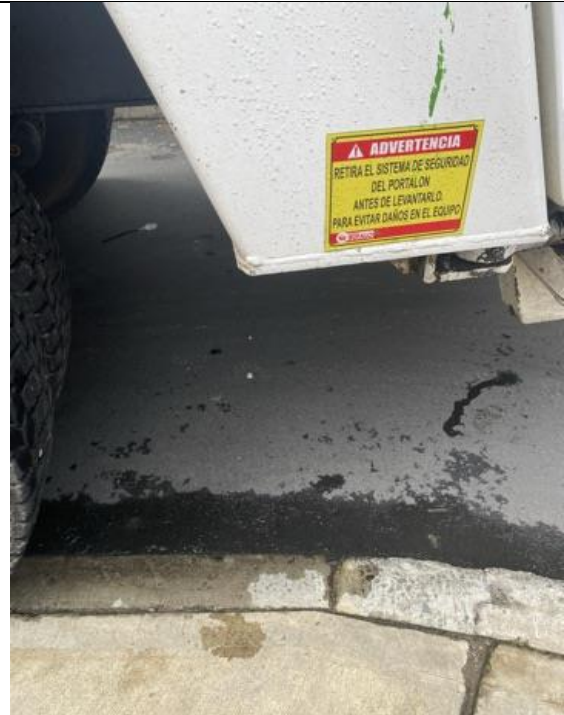
De acuerdo con lo anterior, se evidencia un presunto incumplimiento de lo establecido en el artículo 2.3.2.2.3.27 del numeral 7 Decreto 1077 de 2015, debido a que durante la inspección se observó vehículos con fuga de líquido (lixiviado).

Pérdida de lixiviado

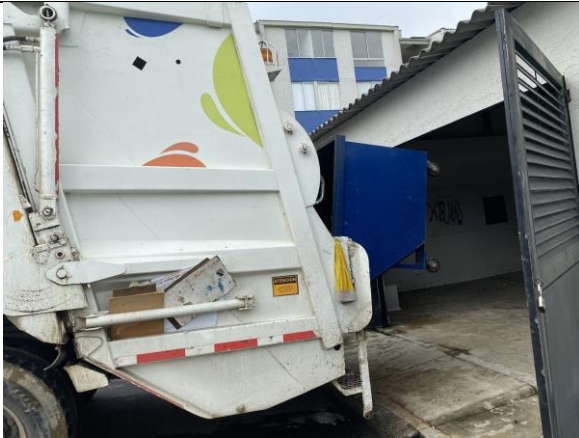
Acople funcional de caja de almacenamiento

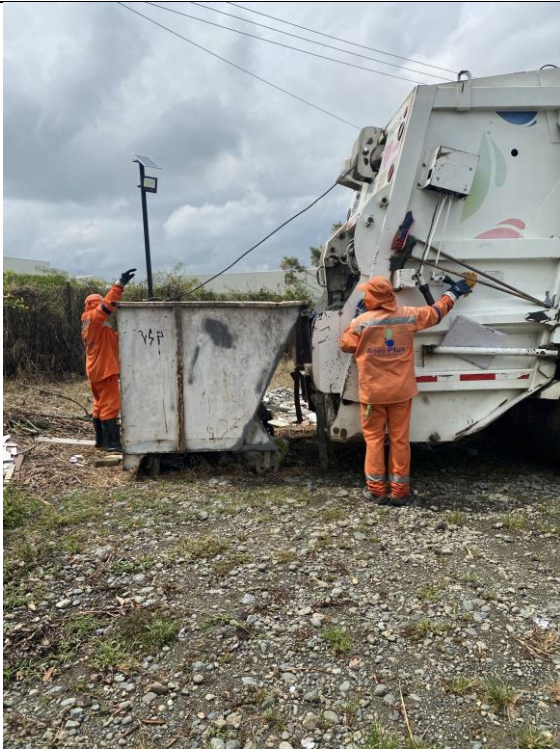
Acople con falla en uno de los lados

Así mismo, se observó la recolección de residuos a través de una caja de almacenamiento en la microrruta 2- Galicia Cerrito, atendida por el vehículo SXF597, presentaba fallas en su mecanismo y el vehículo inspeccionado con placas EST 433, no poseía luces sobre cabina ni en la caja de compactación, generando un presunto incumplimiento a lo establecido en el artículo 2.3.2.2.2.3.36 numerales

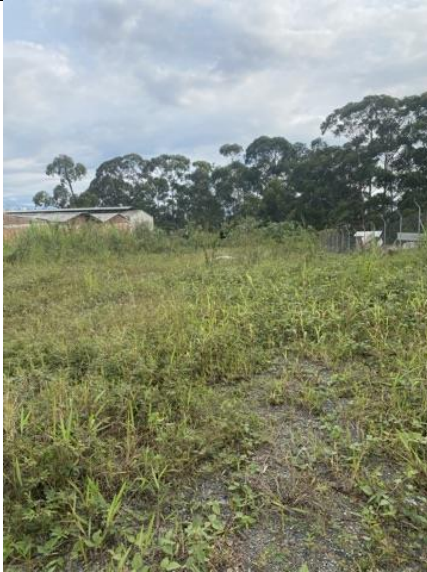
Lote en el cual se pretende construir la base de operaciones

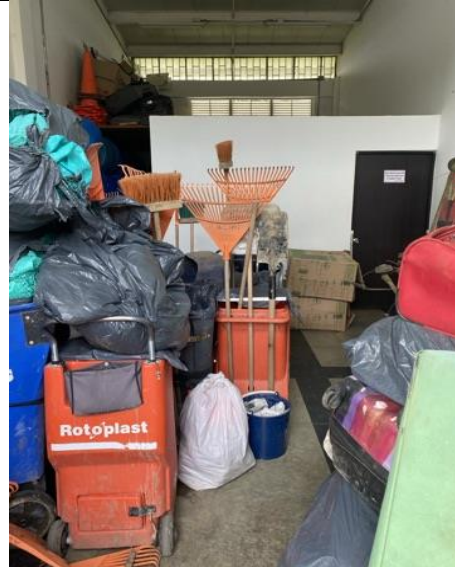
Depósito de insumos de todas las actividades del servicio de aseo

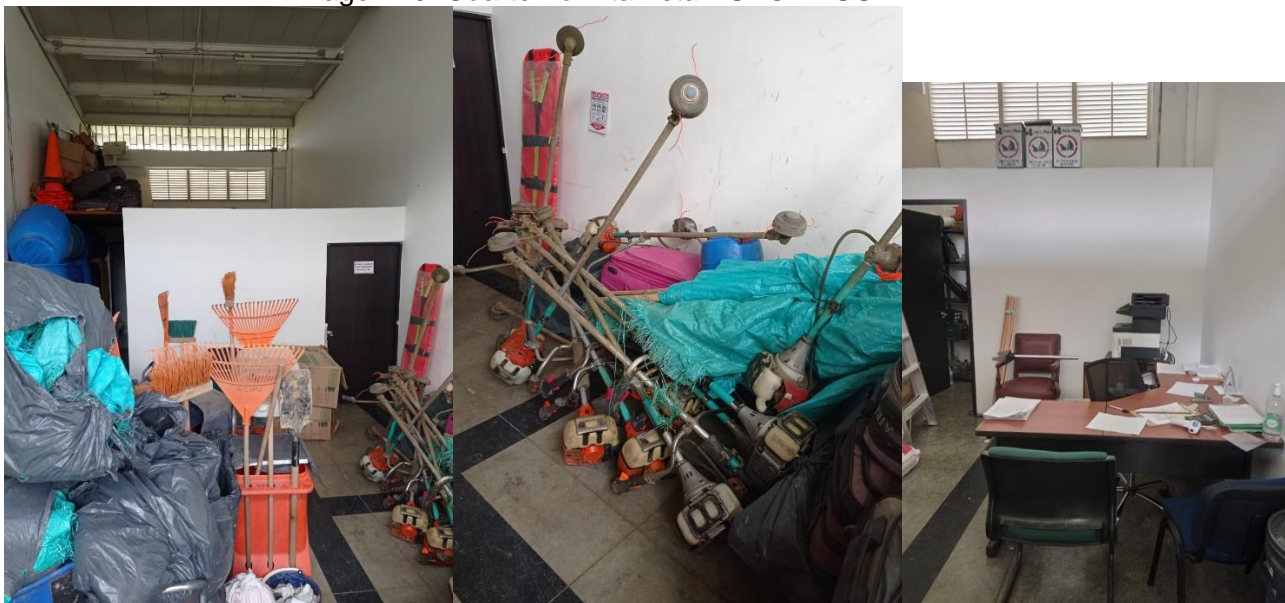
Imagen 20. Cuartelillo AltaVista ASEO PLUS PEREIRA

De acuerdo con la información entregada en visita, el prestador cuenta con una bodega ubicada en la localidad de Cuba, en el barrio AltaVista en la calle 80 # 29-22 (Imagen 20). Conforme a lo anterior, se procedió a verificar el documento PPSA identificando que lo indicado en visita concuerda con lo registrado en el PPSA.

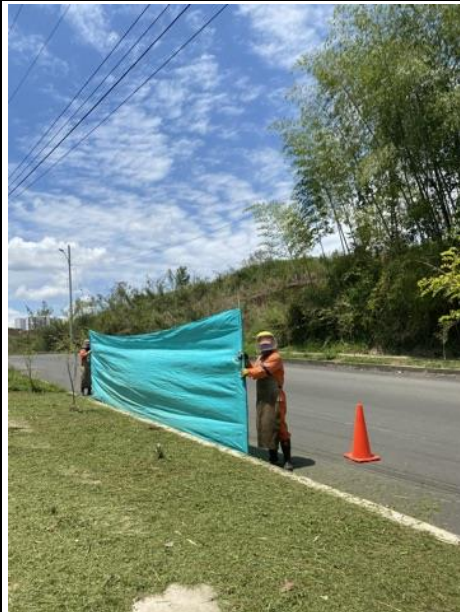
DIRECCIÓN (VERIFICACIÓN EN CAMPO)	REGISTRO FOTOGRÁFICO	OBSERVACIONES
<p>Avenida Parque Galicia</p> <p>23/03/2021 1:12 p.m.</p>	 	<p>La actividad no contaba con cinta de seguridad, ni con valla informativa.</p>

La actividad es prestada con una malla de altura mayor a 1,50 m y en una estructura que permite fácil movimiento.

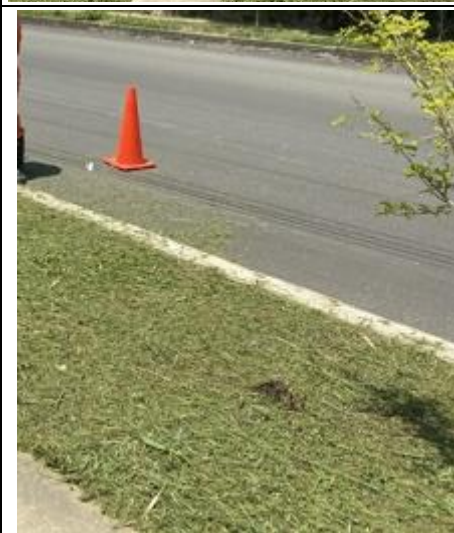
La altura del césped a cortar no era inferior a 2 cm y no superaba los 10 cm.

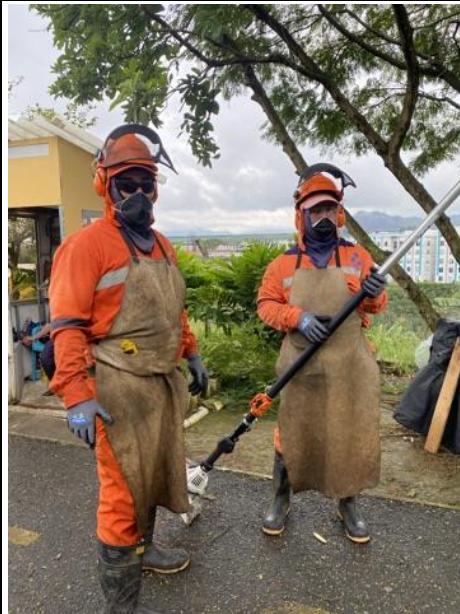
DIRECCIÓN (VERIFICACIÓN EN CAMPO)	REGISTRO FOTOGRÁFICO	OBSERVACIONES
<p>Altavista, carrera 30 calle 80 manzana 8</p> <p>24/03/2021</p> <p>9.21 a.m.</p>	 	<p>La actividad no contaba con valla informativa, donde se indicará el objeto de la labor de poda, nombre de la empresa, número de teléfono del prestador y página web de contacto para PQR.</p> <p>La cinta de seguridad no encerraba el área de trabajo, solo se instaló, por un lado y no se observó la presencia de mallas de seguridad.</p> <p>La actividad no se estaba ejecutando en alturas y se realizaba el corte a las ramas de los árboles.</p>

La cuadrilla estaba conformada por 2 operarios de poda y 2 auxiliares.

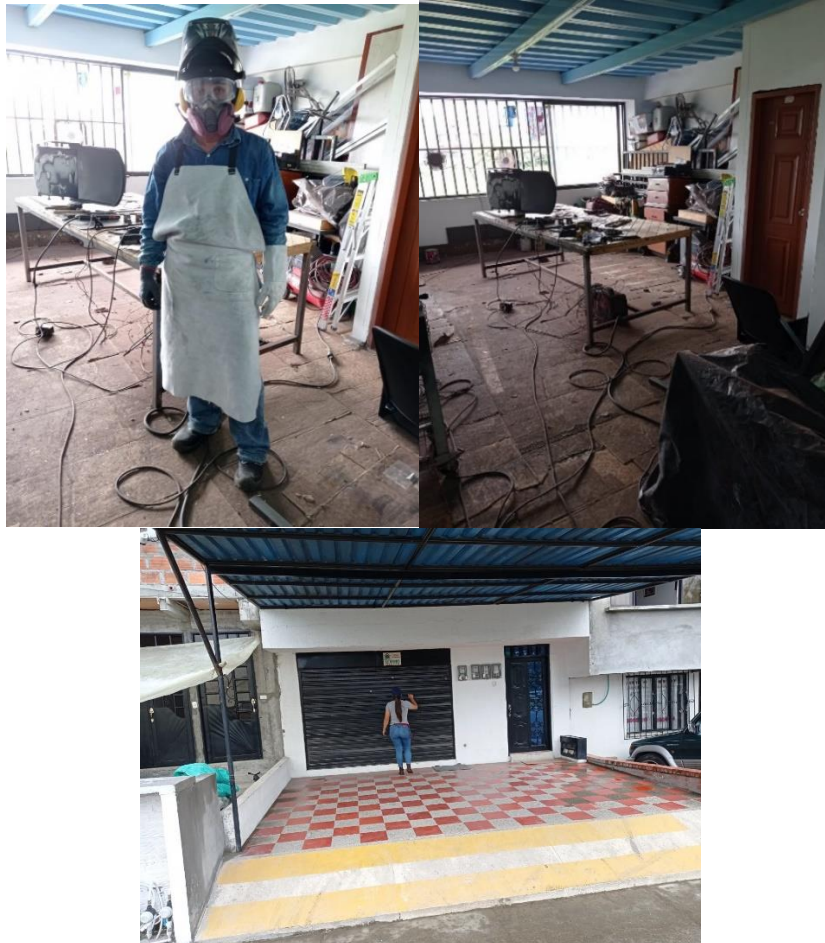
Imagen 23. Bodega de fabricación y arreglo de cestas y otros.

Aunado a lo anterior, el prestador indicó que cuentan con una bodega ubicada en la Manzana 1 Cs 198 Barrio Guadalcanal, donde se fabrican y hace mantenimiento a las cestas. Los registros fotográficos se relacionan en la Imagen 23:

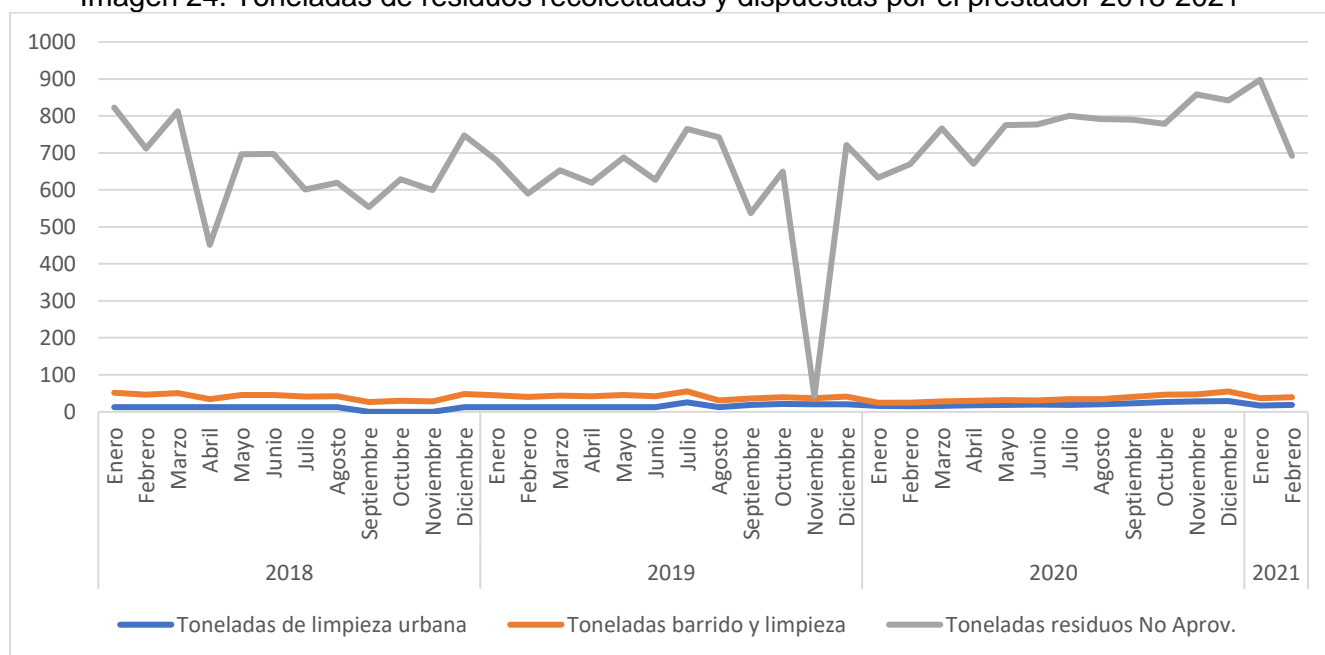
Imagen 24. Toneladas de residuos recolectadas y dispuestas por el prestador 2018-2021

El prestador informó que disponen en promedio alrededor de 794,83 toneladas mensuales de residuos (2020), en el relleno sanitario regional de La Glorita operado por la empresa ATESA DE OCCIDENTE S.A. E.S.P., a continuación, en la Imagen 24 se presenta el comportamiento de las toneladas dispuestas, de acuerdo a la información suministrada por el prestador en visita:

De manera general, y con la información de los años 2018, 2019, 2020 y lo corrido de 2021, en la anterior imagen, se observa que las toneladas de recolección de residuos no aprovechables se mantienen en un promedio mensual de 644,76 toneladas, las de barrido alrededor de 45,57 toneladas y las de limpieza urbana 15,84 toneladas, lo que indica una generación aproximada de residuos de 706,17 toneladas/mes.
