**EVALUACIÓN INTEGRAL DE PRESTADORES
INGENIERIA SANITARIA Y AMBIENTAL S.A. E.S.P.**

**SUPERINTENDENCIA DELEGADA PARA ACUEDUCTO,
ALCANTARILLADO Y ASEO
DIRECCIÓN TÉCNICA DE GESTION DE ASEO
Bogotá D.C., diciembre de 2017**

**INGENIERIA SANITARIA Y AMBIENTAL S.A. E.S.P.
(AREAS DE PRESTACIÓN HATONUEVO Y EL MOLINO)**

ANÁLISIS AÑO 2016-2017

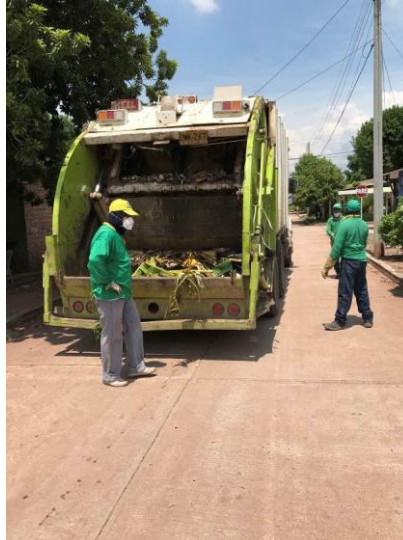
Ilustración 3. Recolección en la acera.

Durante la visita de inspección se pudo observar que la recolección se hace a partir de su presentación en la acera.

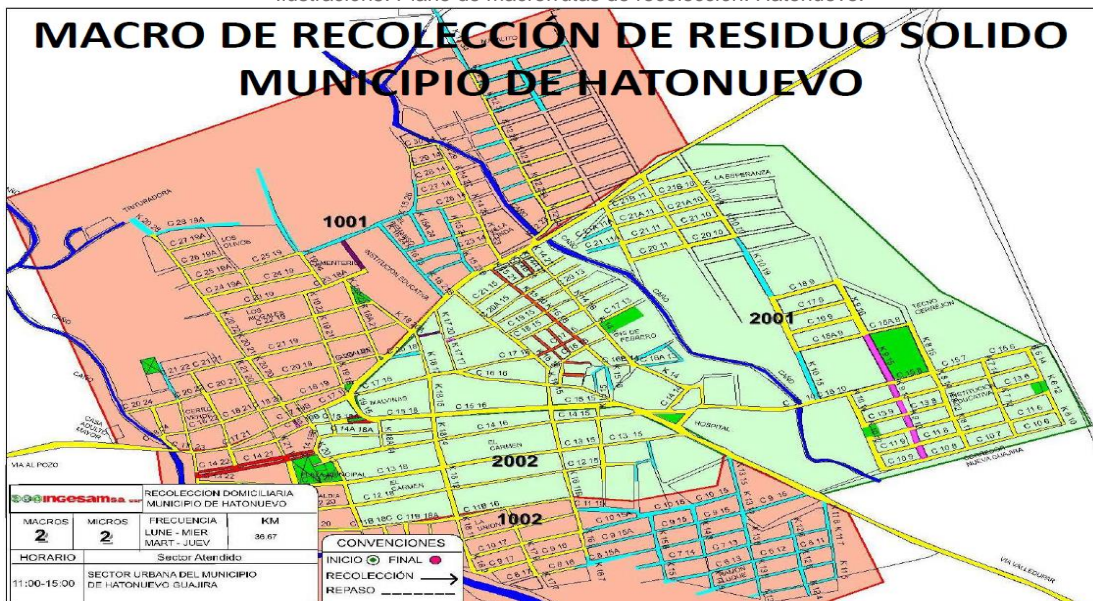
Ilustración 5. Plano de macrorrutas de recolección. Hatonuevo.

Además, la empresa entregó el Plan Operativo para el municipio de Hatonuevo, que contiene el área de prestación del servicio de aseo, señalando las respectivas macrorrutas, y el detalle de las microrrutas.

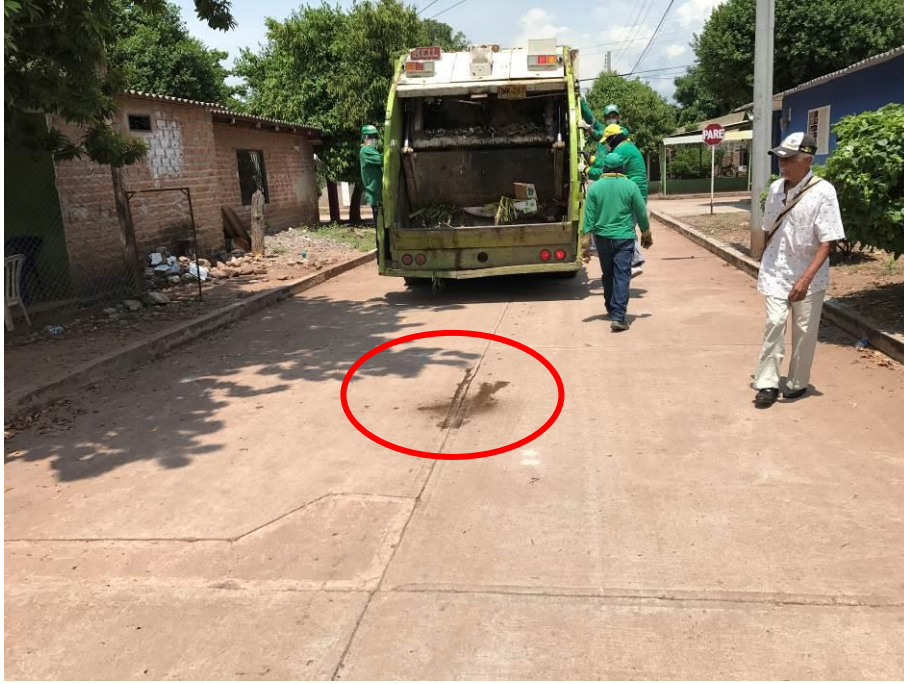
Ilustración 11. Derrame de lixiviado. Vehículo OMK 267.

Así las cosas, la empresa presuntamente incumple los numerales 1, 4 y 6 del artículo 2.3.2.2.2.3.36 del Decreto 1077 de 2015:

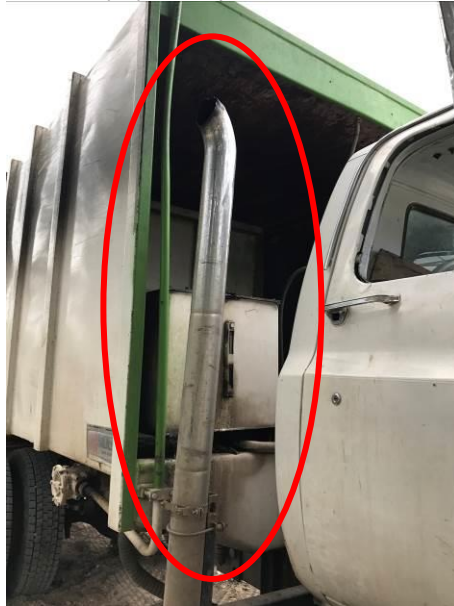
Ilustración 13. Tubo de escape por debajo de su altura máxima. Vehículo OXD 057.

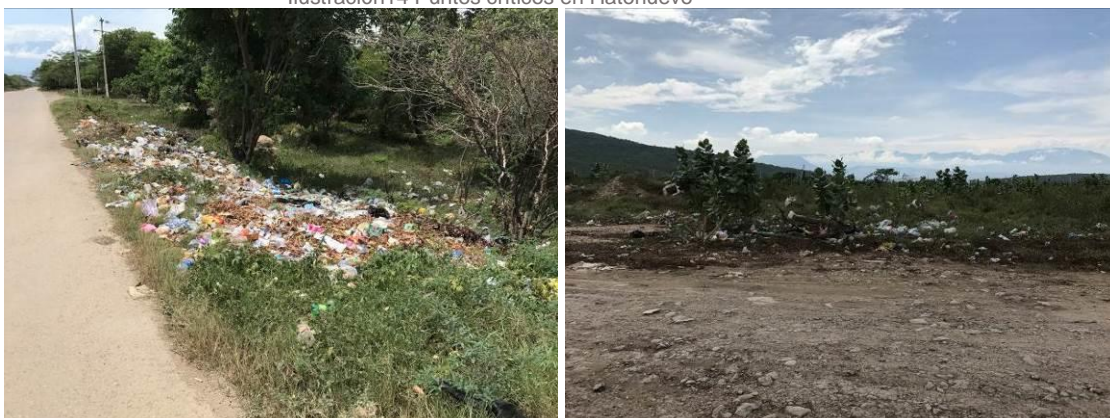
Ilustración14 Puntos críticos en Hatonuevo

El prestador informó que tiene identificado 6 puntos críticos en el municipio de Hatonuevo. La empresa indica que ha trabajado en erradicarlos, pero informan de la problemática cultural en relación con el tema de arrojar residuos en estos lugares. También, informan de la negativa de la alcaldía y las autoridades para colaborar con el tema.

Durante la visita, el prestador entregó una lista de 13 puntos críticos. Estos sitios coinciden con los consignados en el PPSA del municipio.

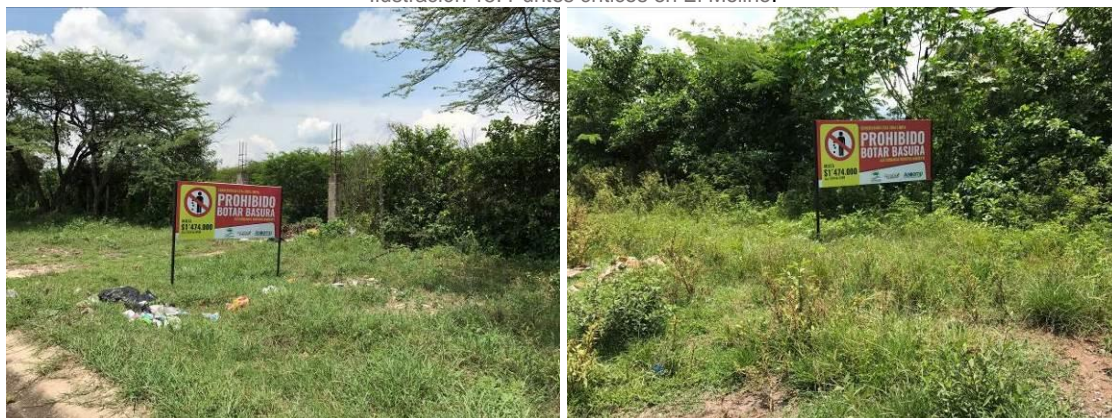
Ilustración 15. Puntos críticos en El Molino.

En el municipio de El Molino por el contrario, se han realizado trabajos de erradicación en conjunto con la alcaldía y las autoridades.

Durante la visita, el prestador entregó una lista de 5 puntos críticos. Estos sitios coinciden con los consignados en el PPSA del municipio.

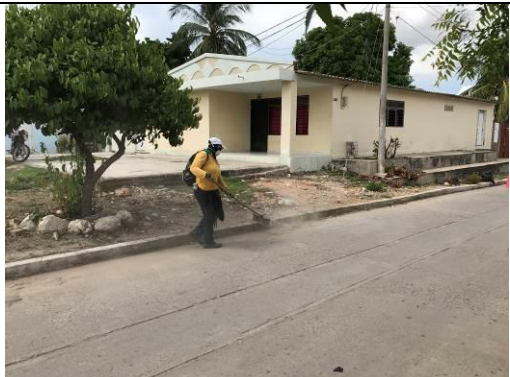
BARRIO	OBSERVACIONES	EVIDENCIA FOTOGRÁFICA
Barrio Nogales	Actividad realizada dos veces por semana. Cuenta con todos los elementos para realizar la actividad. El operario no contaba con carné de ARL.

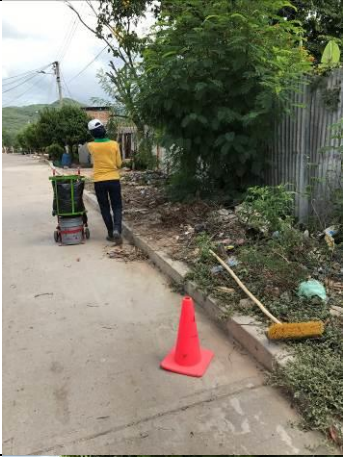
Cerro Verde	Actividad realizada dos veces por semana. Cuenta con todos los elementos para realizar la actividad. El operario no contaba con carné de ARL.

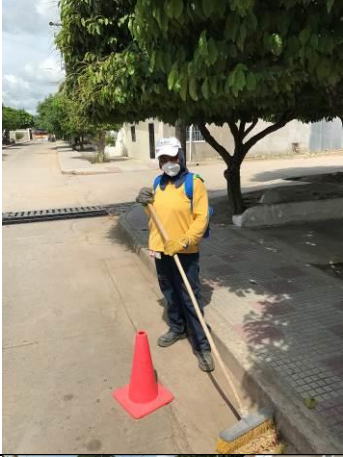
20 de julio	Actividad realizada dos veces por semana. Cuenta con todos los elementos para realizar la actividad. El operario no contaba con carné de ARL.

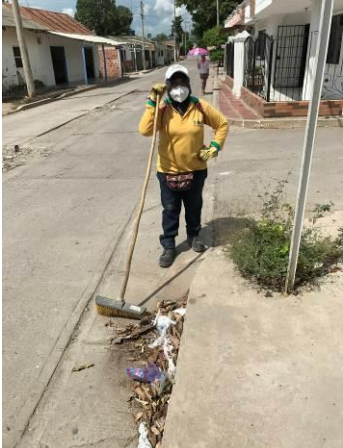
Carmen	Actividad realizada dos veces por semana. Cuenta con todos los elementos para realizar la actividad. El operario no contaba con carné de ARL.

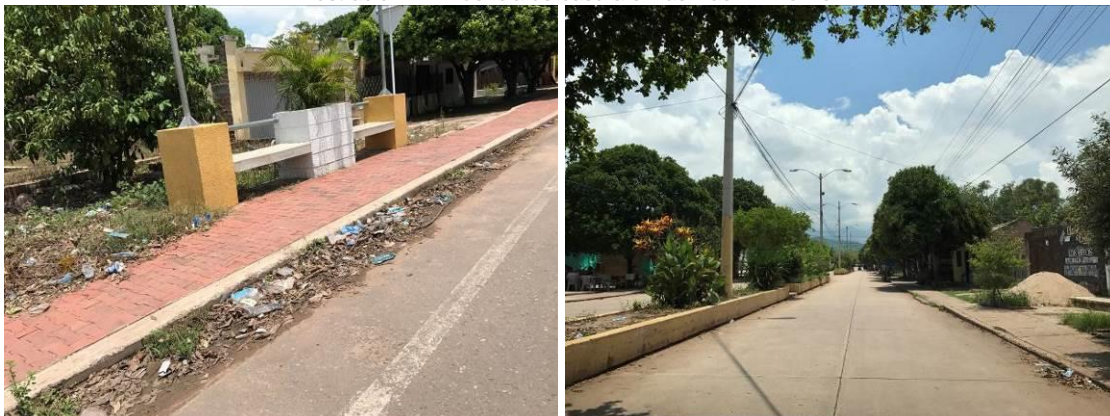
El día jueves, 14 de septiembre de 2017, se hizo inspección en el municipio de El Molino. Este día no se encontraron microrrutras de barrido siendo ejecutadas y no fue posible realizar verificación de la prestación de la actividad. Se evidenció la presencia de basura en diferentes vías del municipio.

Ilustración 4. Evidencia de basura en las vías. El Molino.

Así las cosas, la empresa estaría incumpliendo presuntamente lo señalado en los artículos 2.3.2.2.2.4.51 y 2.3.2.2.2.4.55 del Decreto 1077 de 2015, en lo referente a la responsabilidad en barrido y limpieza de vías y áreas públicas, y establecimiento de macrorrutas y microrrutas para el barrido y limpieza de vías y áreas públicas.
