INFORME DE SEGUIMIENTO A SITIOS DE DISPOSICIÓN FINAL

**INTERASEO S.A.S. E.S.P.
RELLENO SANITARIO EL CLAVO**

**SUPERINTENDENCIA DELEGADA PARA ACUEDUCTO,
ALCANTARILLADO Y ASEO
DIRECCIÓN TÉCNICA DE GESTIÓN DE ASEO**

Bogotá D.C., junio de 2019

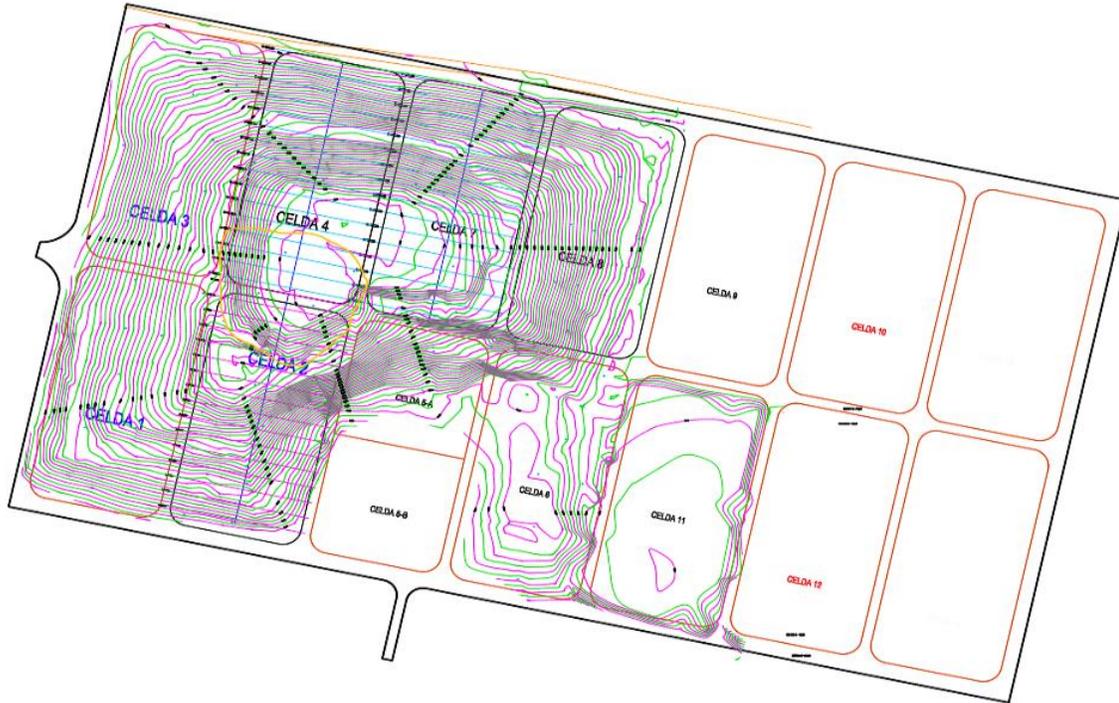
Imagen 2. Plano del relleno sanitario

El predio tiene un área total de 33,2 ha, de las cuales 17,5 están destinadas a la disposición final. El sitio opera a través de celdas con áreas de aproximadamente 11.200 m² y 280.000 toneladas de capacidad receptiva. De acuerdo con el diseño del sitio, el relleno al final de su vida útil debe contar con un total de 14 celdas, de las cuales 10 en la actualidad se encuentran construidas y 2 se encuentran en proceso constructivo.

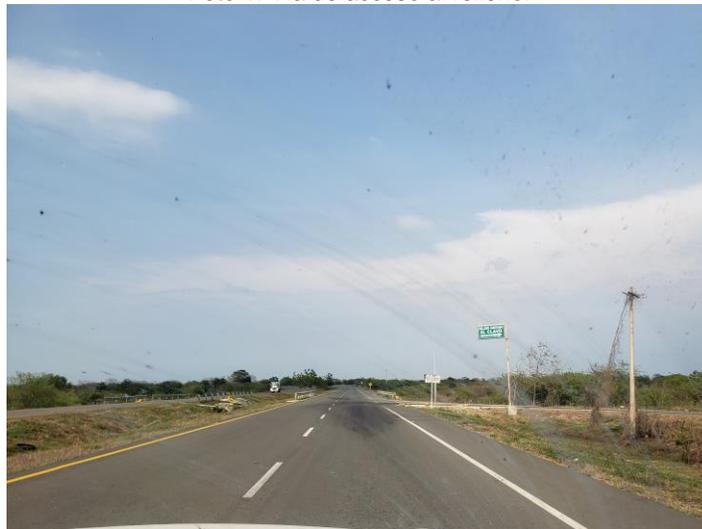
Foto 1. Vía de acceso al relleno.

La vía que conduce al relleno sanitario se encuentra debidamente pavimentada en asfalto y en buenas condiciones.

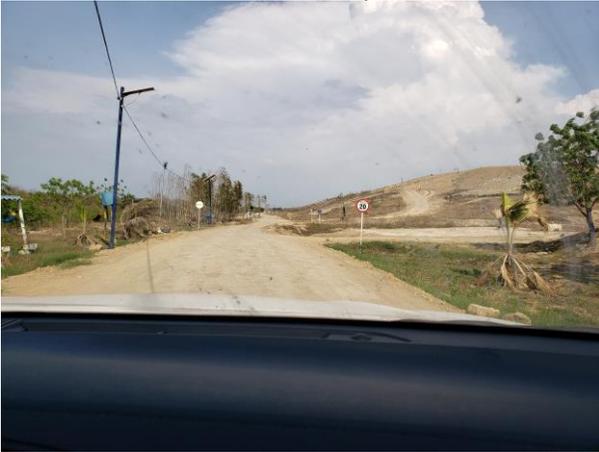
Foto 2. Vía interna parte 1.

Las vías internas del relleno se encuentran conformadas en material afirmado, se observaron en buen estado y sin restricciones de movilidad.

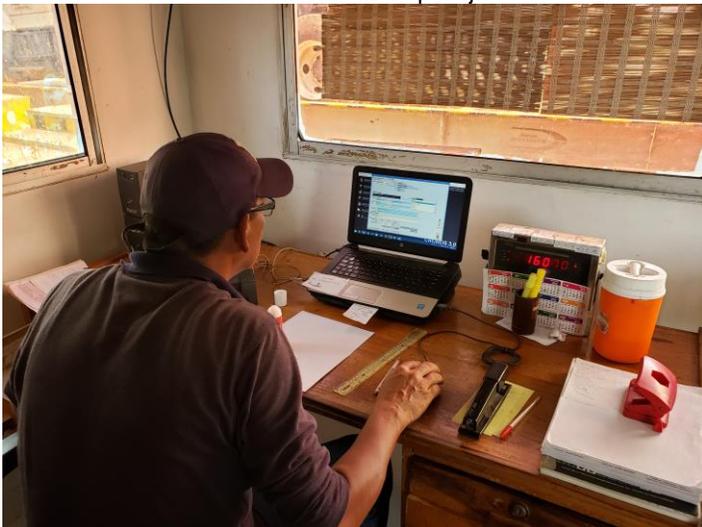
Foto 4. Caseta de pesaje

Al interior del sitio se cuenta con una báscula electrónica de 80 toneladas. Se hace pesaje al ingreso y salida de los vehículos a través de un software denominado CRONOS 3.0. En este se registra la placa del vehículo y el peso.

Durante la visita se evidenció que esta opera con un sistema solar el cual se encuentra respaldado con un sistema de energía convencional y planta eléctrica.

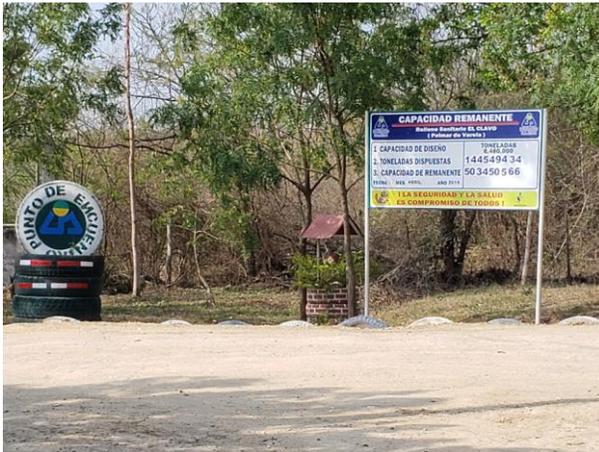
Foto 6. Señal informativa

Al ingreso se evidenció una señal informativa la cual cuenta con el nombre del sitio y la capacidad remanente publicada. El predio se encuentra cerrado perimetralmente y cuenta con la señalización pertinente.

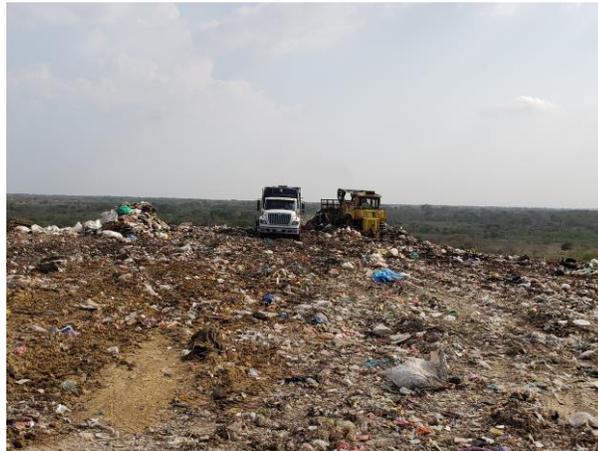
Foto 8. Buldócer realizando labores

En el frente de disposición se observó la maquinaria con la que cuenta la empresa para ejecutar labores de esparcimiento y compactación de residuos. Se observó 1 buldócer realizando labores.

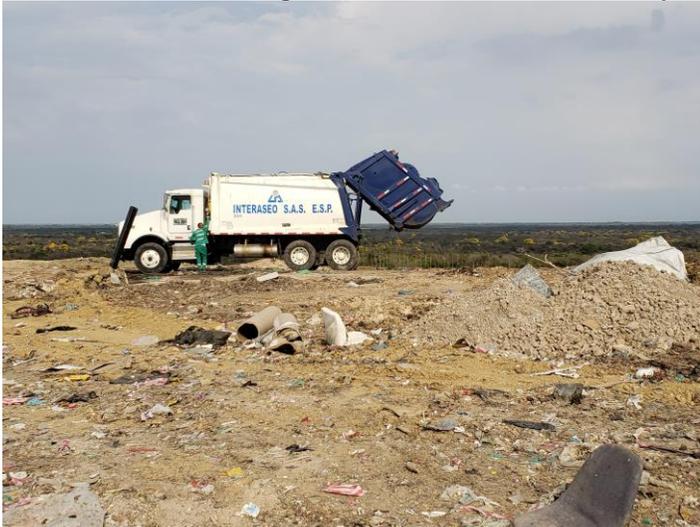
Foto 9. Vehículo descargando residuos en el frente de trabajo

El frente de disposición de residuos se encuentra actualmente en la segunda berma sobre la celda No. 4. Todas las celdas cuentan con geomembrana de 60 mills de fondo. De acuerdo con lo informado por el prestador, esta zona cuenta con una capacidad receptiva de aproximadamente 12 meses contados desde finales del mes de abril de 2019. Esta zona cuenta con iluminación para la operación nocturna.

El frente posee la capacidad de atender simultáneamente a 5 – 6 vehículos y en promedio se atienden a 110 vehículos al día.

Se apreció todo el frente de trabajo descubierto y con maquinaria realizando obras de acomodación de los residuos. Se evidenció que las demás zonas del relleno sanitario se encontraban cubiertas con material terreo y otras zonas cubiertas con geomembrana. Fue posible apreciar una zona que no pertenece al frente de trabajo que poseía parte de la geomembrana de cobertura rasgada y los residuos expuestos.

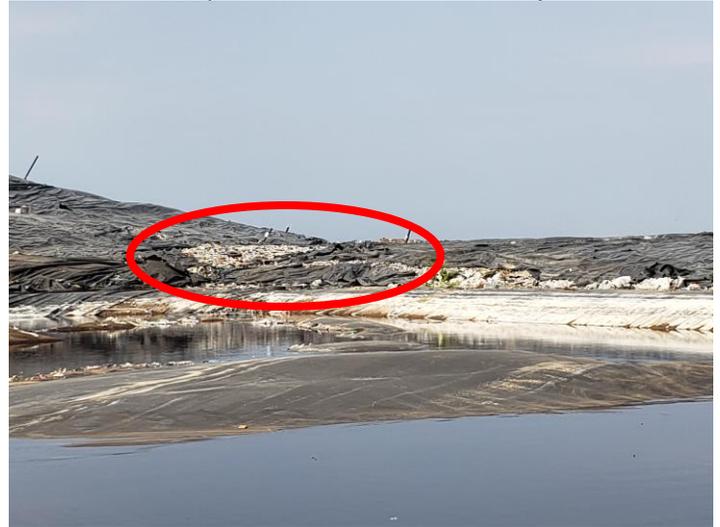
Foto 10. Zona no perteneciente al frente de trabajo sin cobertura

Lo evidenciado en la zona no perteneciente al frente de trabajo denota un presunto incumplimiento a lo dispuesto en el numeral 5 del artículo 2.3.2.3.3.1.9 Criterios operacionales del Decreto 1077 de 2015 que indica:

5. Cubrimiento diario de los residuos.”

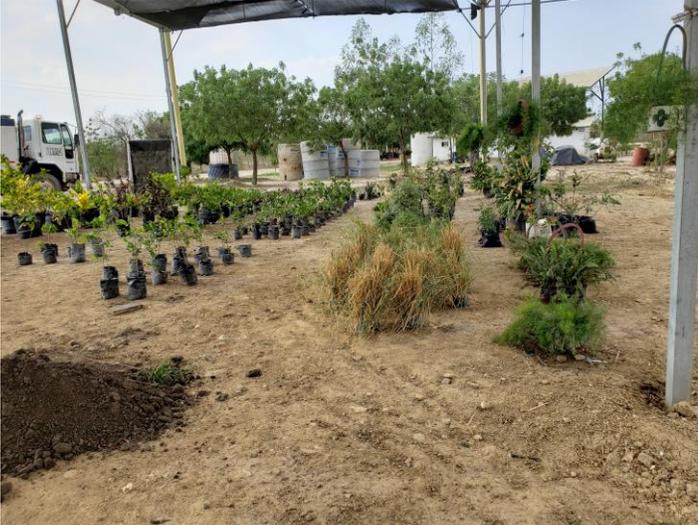
Foto 12. Vivero.

Dentro del predio del relleno no existe material para reciclaje ni la presencia de recicladores de oficio realizando labores. Se evidenció una infraestructura donde de acuerdo con lo informado por el prestador, se espera iniciar a operar un vivero y una pequeña zona para una estación de clasificación y aprovechamiento.

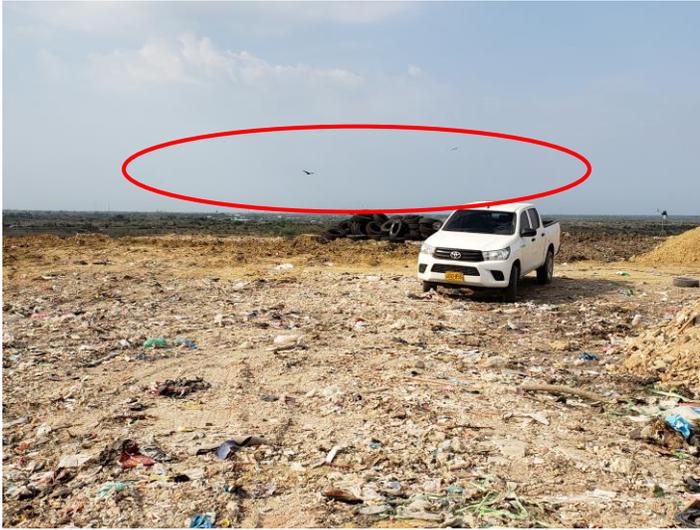
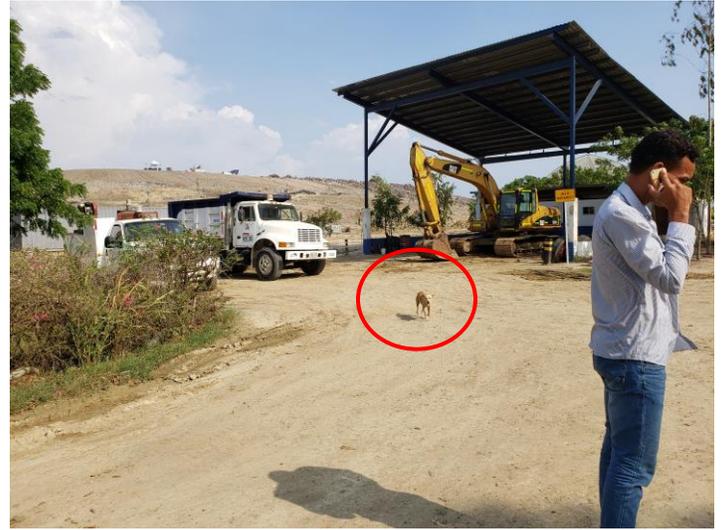
Foto 14. Avifauna sobrevolando

Para el control de la avifauna se emiten sonidos para evitar la aproximación de estos al frente de trabajo. Durante el recorrido se observaron gallinazos sobrevolando el perímetro del predio. Se observó la presencia de caninos en la zona administrativa y en la zona cerca al vivero.

En ese sentido, se estaría presentando un presunto incumplimiento de lo dispuesto en el numeral 6 del artículo 2.3.2.3.3.1.9 Criterios operacionales del Decreto 1077 de 2015 que indica:

6. *Control de vectores y roedores.”*

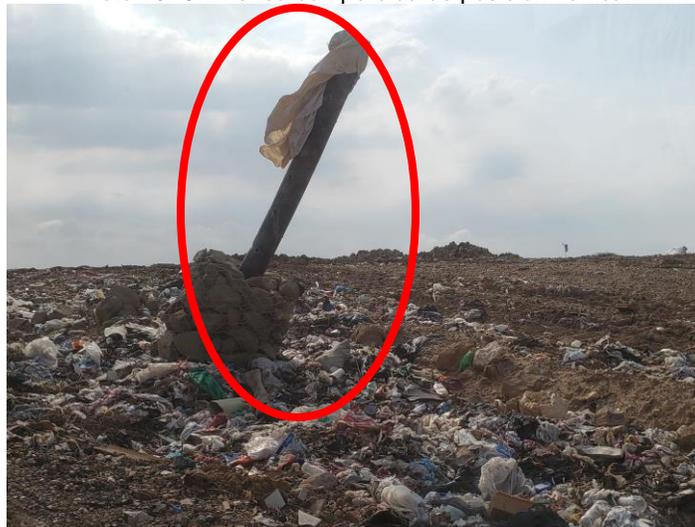
Foto 16. Chimenea con pérdida de posición vertical

De acuerdo con lo informado durante la visita el control de gases se realiza mediante extracción pasiva por chimeneas. Se evidenció que estas chimeneas cuentan con quemadores para el biogás. Se cuenta con tubería perforada con recubrimiento de piedra con separación cada 25 metros. El número total de chimeneas a la fecha es de 125. Se apreciaron algunas chimeneas que habían perdido su posición vertical.

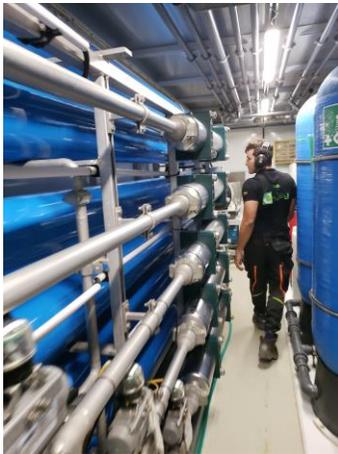
Foto 17. Planta de tratamiento

La planta de tratamiento de lixiviados cuenta con tecnología de osmosis inversa prestada por la empresa C-deg. Se trata en promedio 10 m³/h. El lixiviado tratado es almacenado en una de las celdas construidas que no se encuentra operativa. El prestador informó que se encuentra tramitando el permiso de re-uso del líquido tratado para aspersar en el predio y evitar el levantamiento de polvo.

De acuerdo con lo establecido en la licencia ambiental, se recomienda inicialmente plantear el sistema de evaporación y recirculación de lixiviados, como sistema de tratamiento de los mismos, para posteriormente, de acuerdo con datos reales de caudal y caracterización, construir la planta de tratamiento que ofrezca condiciones de descarga ambientalmente sostenible.

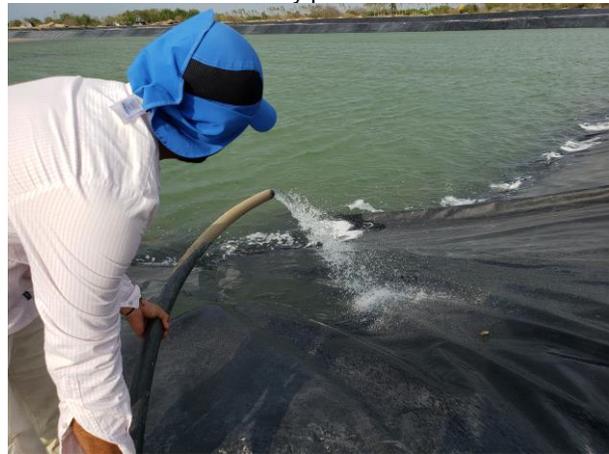
Foto 18. Lixiviado tratado y piscina de almacenamiento

La conducción de lixiviados de los vasos de disposición se realiza por medio de gravedad, a través de tubería en forma de espina de pescado a 3 piscinas de almacenamiento bajo (piscinas A, B y 1), desde donde son bombeados hacia la planta de tratamiento de lixiviados.

Las piscinas de almacenamiento cuentan con capacidad de 11.800 m³, durante la visita se evidenció que estas cuentan con borde libre.

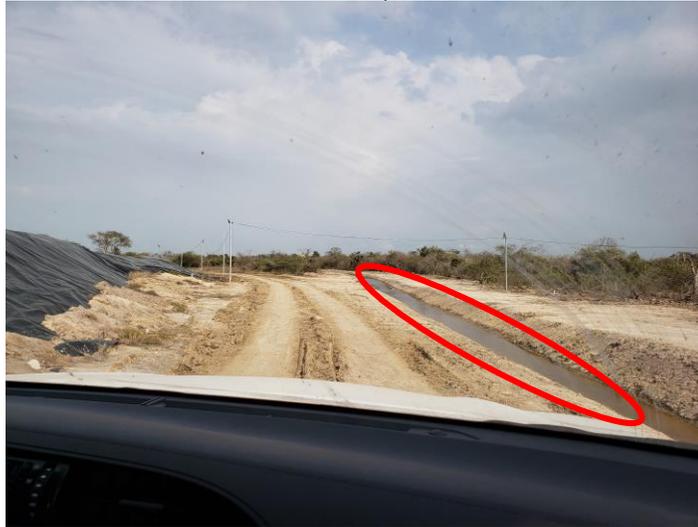
Foto 19. Canales perimetrales.

El sistema de drenaje de aguas de escorrentía y de lluvia se encuentra conformado por canales a los costados de las vías del sitio de disposición final y en el borde perimetral de las celdas de disposición. El prestador informó que se realiza mantenimiento de acuerdo con la necesidad.
