EVALUACIÓN INTEGRAL DE PRESTADORES UNIDAD DE SERVICIOS PÚBLICOS DE LETICIA

**SUPERINTENDENCIA DELEGADA DE ACUEDUCTO,
ALCANTARILLADO Y ASEO**

Bogotá, junio de 2017

UNIDAD DE SERVICIOS PÚBLICOS DE LETICIA ANÁLISIS 2015 – 2017

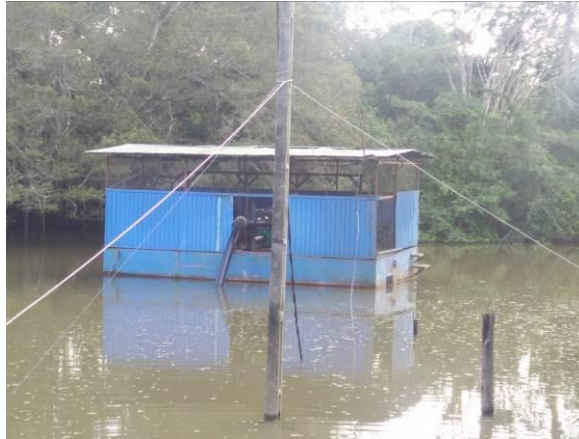
Foto 1. Barcaza Flotante

Se realiza mediante una barcaza flotante sobre la Quebrada Yahuaraca. El sistema cuenta con una estación de bombeo. Sus componentes son: Tres (3) bombas sumergibles, de las cuales 2 se encuentran en operación y una fuera de operación. El operador indica que la operación se realiza durante las 24 horas.

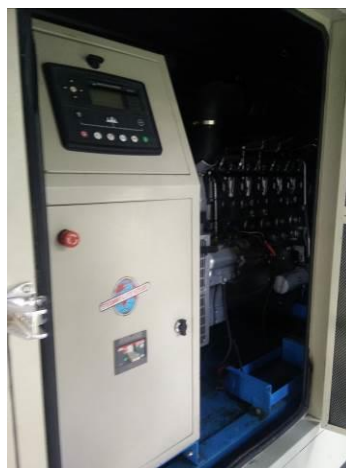
Foto 2. Planta eléctrica de respaldo

No se cuenta con una bitácora de operación del sistema de bombeo en captación. Existe un sistema de respaldo energético que consiste en una Planta diésel, de la que se desconoce su capacidad en KW, la cual no se encuentra operativa debido al daño que se presenta en uno de sus componentes (Alternadores).

Lo anterior, evidencia que ante cualquier falla del fluido eléctrico el sistema de captación queda fuera de operación, imposibilitando el suministro de agua cruda a la Planta de Potabilización, situación que genera interrupción en la continuidad del servicio.

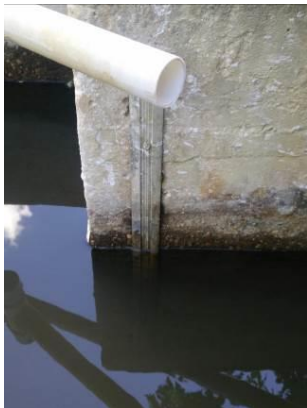
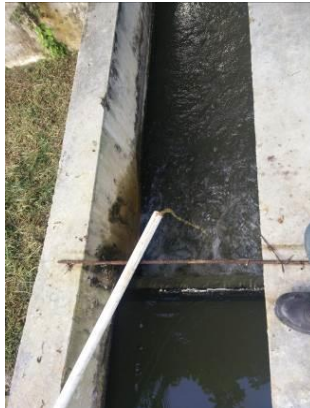
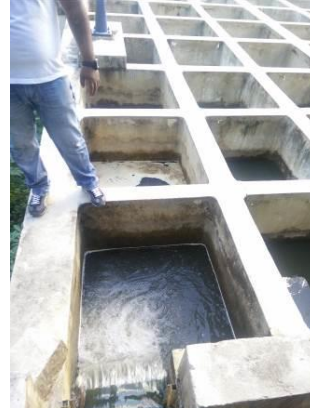
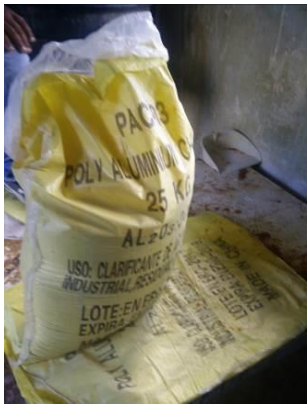
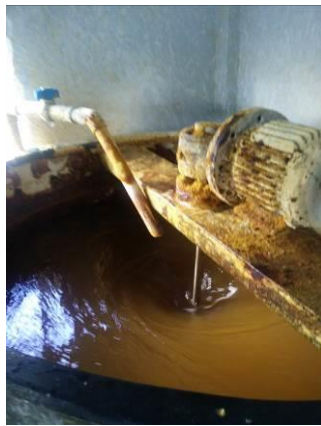
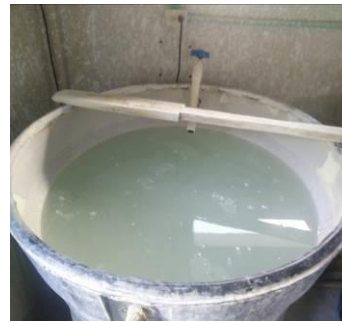
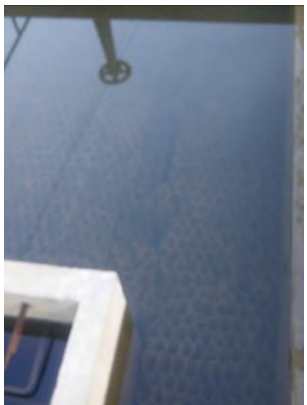
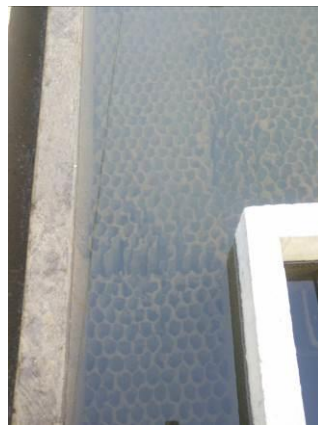
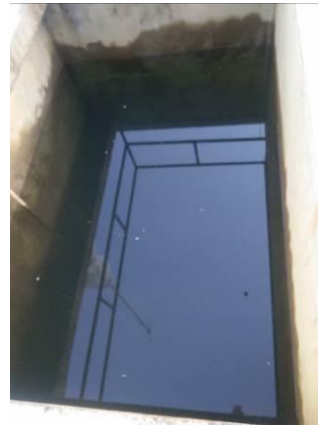
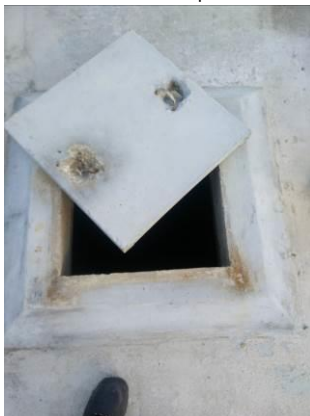
- Cámara de llegada de flujo ascendente,
- Mezcla rápida hidráulica (resalto),
- Dos (2) unidades de floculadores hidráulicos de flujo vertical,
- Tres (3) estructuras de sedimentación rápida (panel tipo colmena),
- Seis (6) filtros de tasa rápida,
- Tanque de cloración con un volumen aproximado de 470 m³. En el momento de la visita la empresa no lo emplea como tanque de cloración, es un tanque de paso.

En el momento de la visita el caudal de entrada estimado es de 9 lt/s. El coagulante empleado es PAC - 03, el cual durante la visita se estaba adicionando. Como desinfección se adicionando cloro granular.

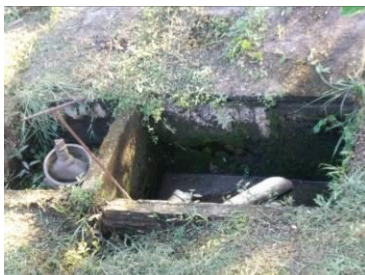
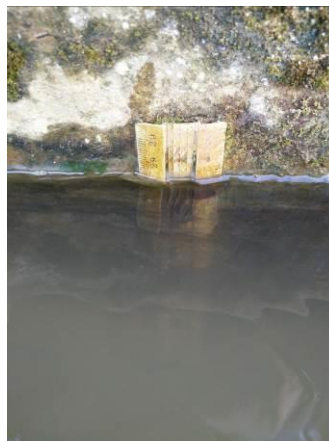
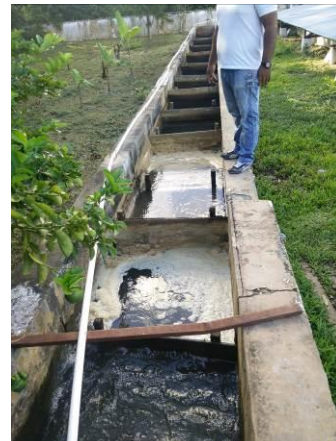
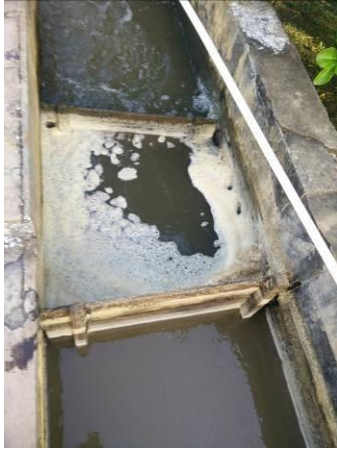
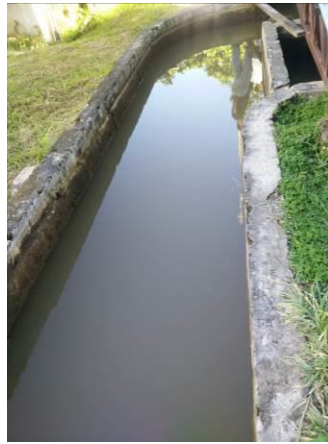
Por tanto, al no existir documentos técnicos de respaldo, es probable que bajo condiciones operativas (Manejo de la PTAP) y/o condiciones coyunturales de la calidad del agua cruda (Quebrada Yahuaraca) puede arrojar que a la salida de este tanque el agua tratada no cumpla con las consideraciones exigidas por la norma, teniendo en cuenta que no se cuenta con una mezcla homogénea bajo las mismas condiciones de tratamiento, la carrera del agua sea insuficiente, entre otros.

Lo anterior, tiene su acervo, dado que el criterio para aplicar el coagulante es un criterio primario (a ojo) es decir viendo a trasluz el color del agua. No existen soportes técnicos que permitan tomar las decisiones bajo criterios técnicos, ni tampoco se adelantan los controles de entrada y salida del agua cruda y tratada respectivamente. La anterior situación puede no refleja un consumo de químicos basado en especificaciones técnicas sino en interpretaciones, lo que podría conllevar dos situaciones una de ellas es un consumo en exceso y otra un menor consumo.

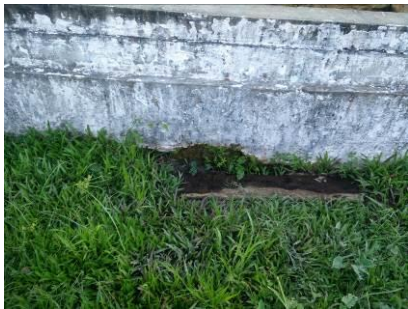
Foto 19. Fuga tanque de sedimentación

Se evidencian fugas de agua en diferentes estructuras de la PTAP Antigua, tales como el canal de transporte de la PTAP y tanque de sedimentación lenta.

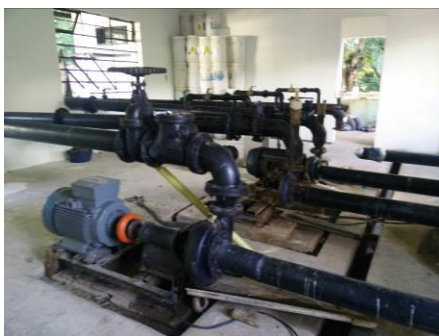
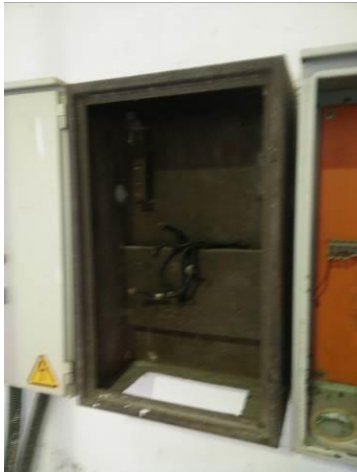
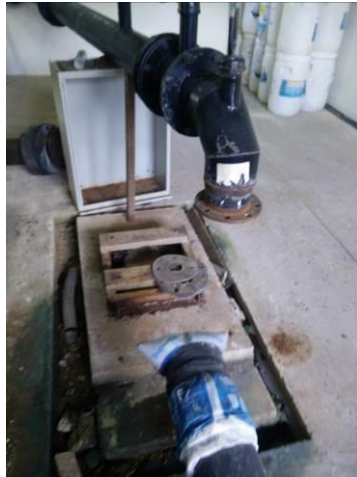
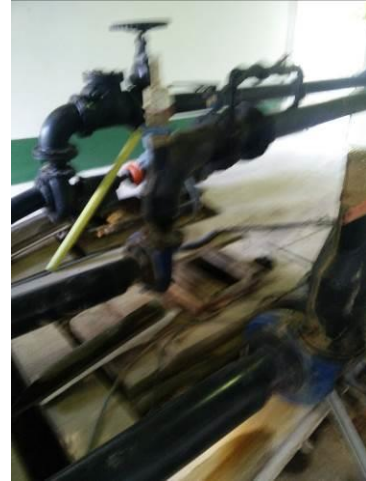
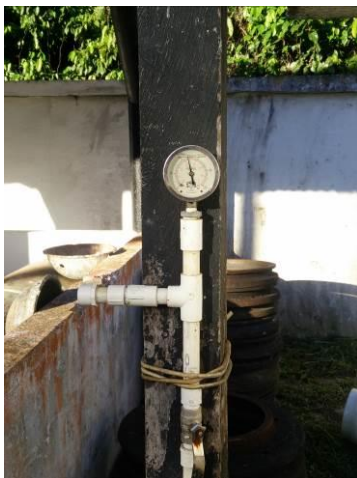
Para conducir el agua tratada desde la PTAP al municipio se cuenta con una estación de bombeo, la cual esta acondicionada para 4 bombas con sus respectivos motores, durante la visita, se observó que la estación se encontraba en operación dos equipos de bombeo (1 bomba de caudal y 1 bomba de presión), los dos restantes no se encuentran operando debido a daños presentados con los impulsores.

Foto 24. Control eléctrico fuera de funcionamiento

Foto 25. Bomba fuera de operación

Foto 26. Línea de bombeo fuera de operación

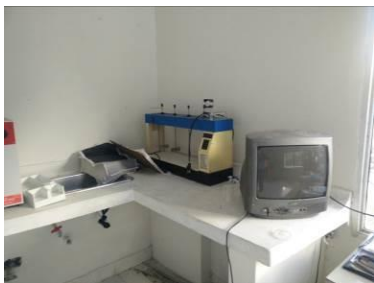
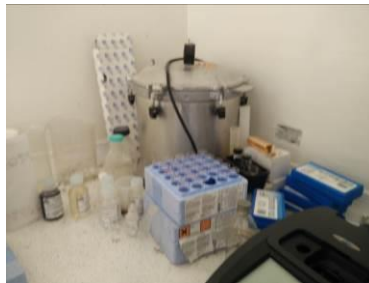
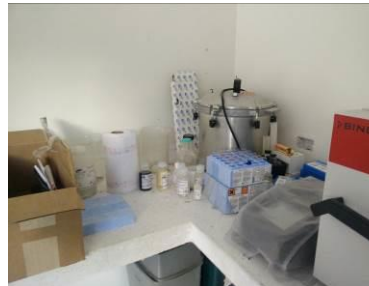
- Sólo se adelanta la medición de pH y turbiedad del agua.
- No se tiene un estudio de tratabilidad, no se realizan prueba de jarras para cuantificar la cantidad de coagulante a aplicar. Por tanto, se presenta un presunto incumplimiento del artículo 108 de la Resolución 1096 del 17 de noviembre de 2000, al no realizar ensayo de jarras diariamente y, presunto incumplimiento de los artículos 110 y 115 de la resolución en comento, al no realizar dosificación óptima de coagulantes, auxiliares de coagulación, alcalinizantes y desinfectantes.

- Tampoco se tiene un tiempo de contacto de agua con el cloro granular aplicado, y no se cuenta con instrumentos para su detección en red de distribución.

Foto 29. Autoclave y equipos fuera de funcionamiento

Foto 30. Beaker rotos

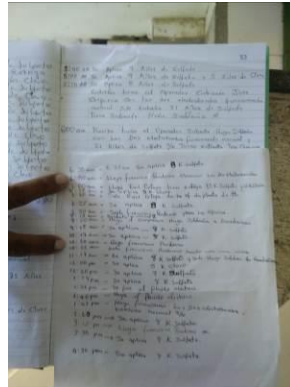
operación del sistema de abastecimiento, en los que se presenta información sobre la dosificación de insumos químicos empleados para el sistema de tratamiento, situación que limita a la entidad, verificar que en la práctica se realice la dosificación óptima de los mismos.

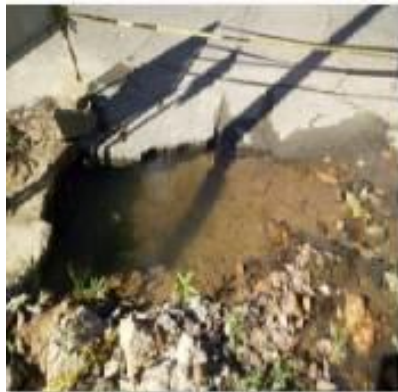
Foto 36. Fuga Defensa Civil

Durante la visita se evidenció una fuga sobre el sector Avenida Vásquez Cobo- Defensa Civil, la cual, según lo informado por la Unidad, lleva más de un mes y no se ha adelantado la reparación debido a que no se ha conseguido el empaque para la tubería de Asbesto cemento.

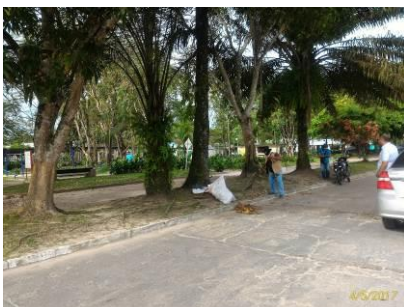
Foto 37. Ruta 3- Parque principal

La actividad es realizada por 6 operarios, quienes barren en promedio 626 Km/cuneta al mes, que corresponden al total de vías pavimentadas en el municipio. El inicio de cada ruta es a las 4:00 a.m. y termina a las 12:00 a.m. La Unidad hace entrega de un formato denominado INFORME DE SUPERVISIÓN DE BARRIDO Y LIMPIEZA, en el que quedan registrados

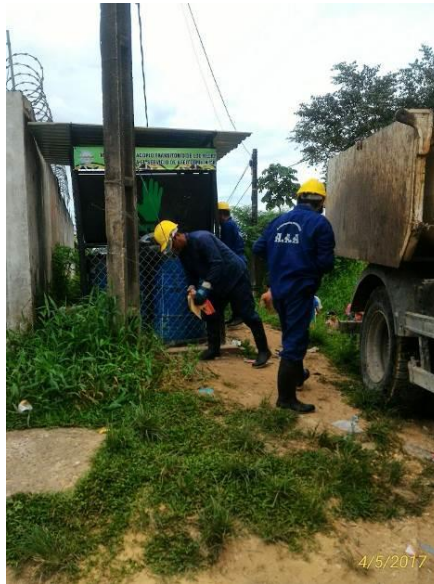
Foto 40. Punto de Acopio de residuos

Conforme lo manifestado por la Unidad existen actualmente 13 puntos de acopio en el municipio.

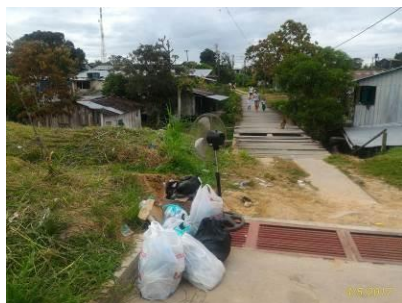
Foto 44. Sector de difícil acceso- San Antonio

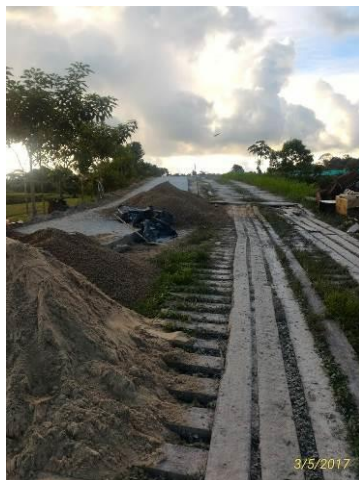
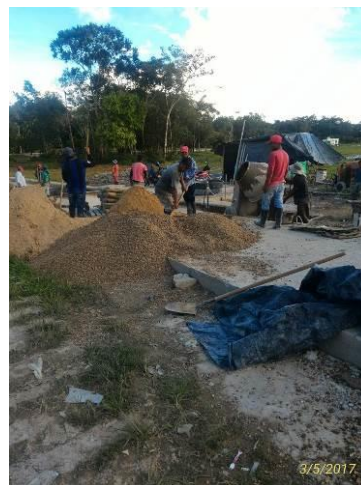
La vía de acceso principal está en construcción, se observan las obras en la rampla y en la entrada, de acuerdo con la unidad se reinició el contrato en marzo de 2017. La vía actual de acceso en regulares condiciones, no cuenta con señalización ni sistema de iluminación nocturna. Se observan cunetas para el manejo de aguas lluvias, sin geomembrana.

Foto 47. Rampla acceso

Foto 48. Obras rampla

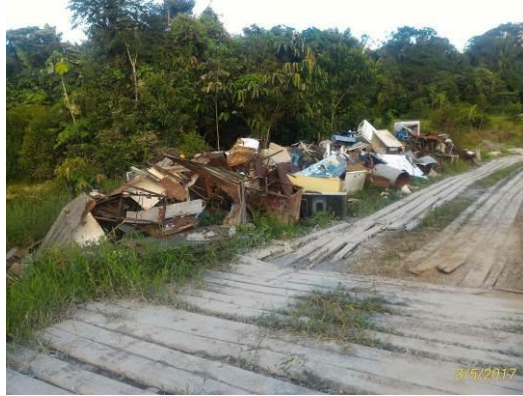
Foto 49. Disposición de chatarra

La vía principal conduce de la caseta de pesaje y a la celda de disposición en operación. Se dispone chatarra al lado de la rampa de acceso mientras se tienen la cantidad suficiente para poder entregarla a un tercero para su aprovechamiento.

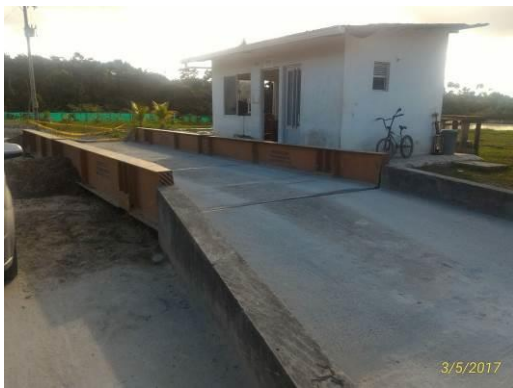
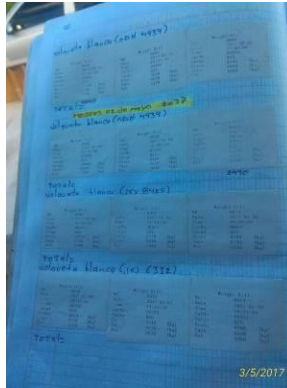
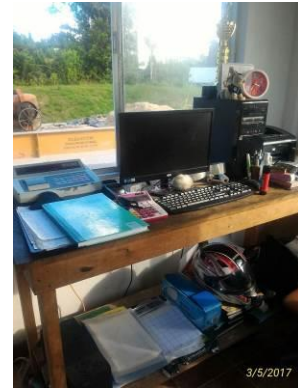
Se cuenta con una báscula de 30 Ton. El sistema de pesaje fue implementado en septiembre de 2014, sin embargo, no se cuenta con el certificado de calibración emitido por un laboratorio acreditado por el ONAC. Existe un proceso de contratación para la calibración y puesta en marcha del software con la empresa FABASCON. El prestador informa que en caso de presentarse corte del fluido eléctrico pone en funcionamiento la planta de energía para que pueda continuar con el pesaje.

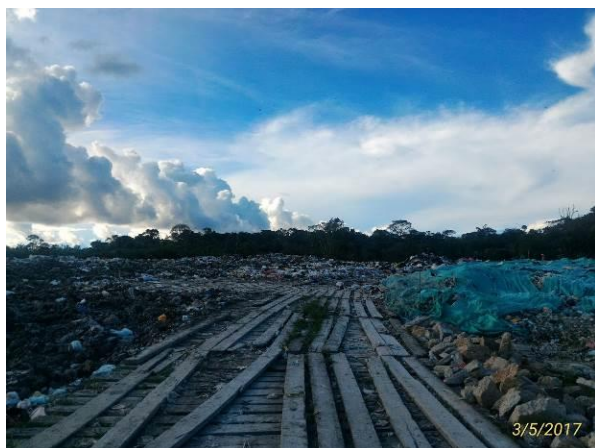
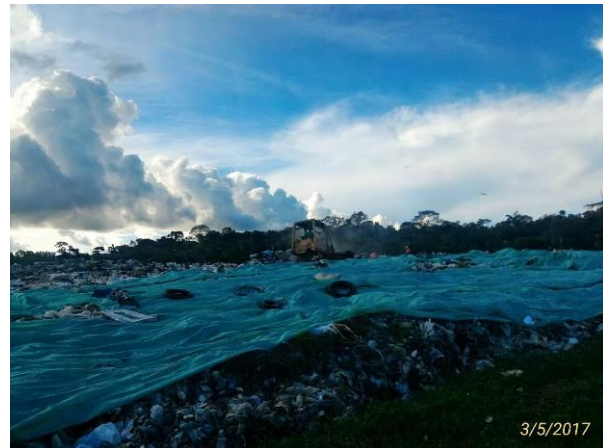
Se observa un frente de trabajo no definido, activo con un buldócer, realizando extendido y compactación de residuos.

Foto 53. Frente de trabajo no definido

No se trabaja con un frente de trabajo definido el mes de abril de 2017, debido a que mientras se envió a mantenimiento el buldócer de la empresa se contrató a un tercero que esparcía los residuos por toda la parte superior de la primera mitad de la celda.

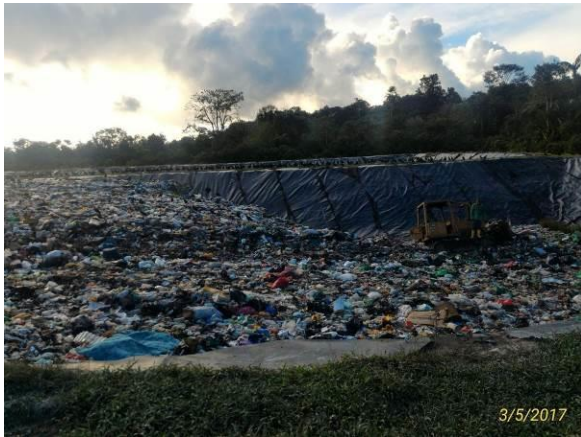
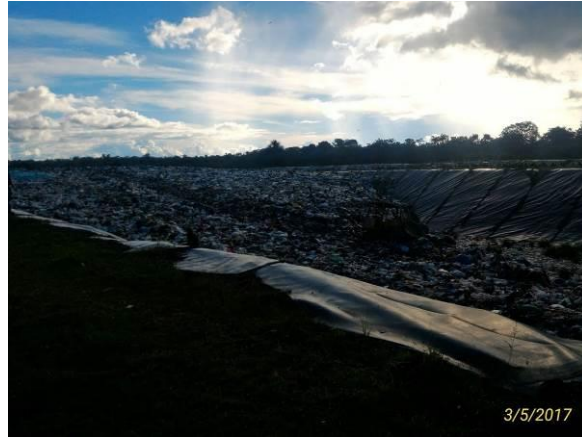
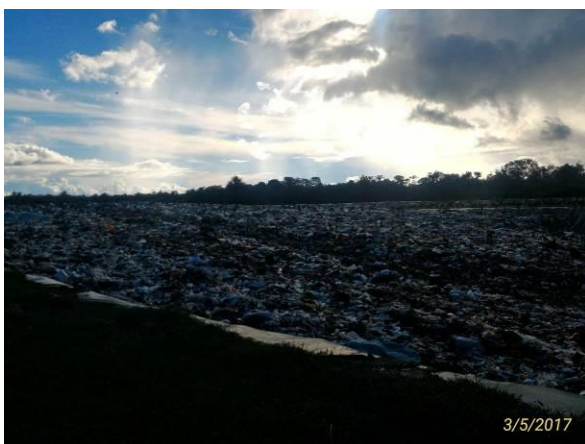
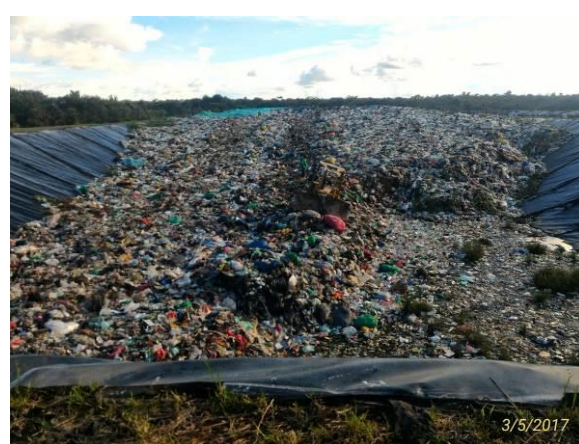
El índice de compactación es de 1,18 en promedio, el último dato que se tiene es de 1,81 ton/m³ tomado en diciembre de 2016. Este índice no debe ser superior a 0.80 t/m³, de acuerdo con lo descrito en el de acuerdo con lo indicado en el MANUAL OPERATIVO Y MANTENIMIENTO DEL RELLENO SANITARIO EL JAGUAR DEL MUNICIPIO DE LETICIA-AMAZONAS- Noviembre de 2015.

La Unidad manifiesta que se empezó a disponer en la celda en el lado contrario por el rediseño de la vía de acceso a la celda, considerando que inicialmente se iban a empezar a construir y operar de la celda No. 1 a la 4, lo que no se llevó a cabo, por la advertencia de CORPOAMAZONÍA, por la presencia un cuerpo de agua en el terreno, por lo que fue necesario también el rediseño de la rampa de acceso a la celda en operación No 5. Actualmente se están arrastrando los residuos hacía el lado opuesto para empezar a llenar esa mitad de la celda.

Foto 55. Celda 5. En operación. Arrastre de residuos lado opuesto celda

Se realiza compactación de residuos diaria por medio de un buldócer, el cual según lo indicado por la Unidad no tiene un peso adecuado para esta labor y para el área de trabajo, por tanto, hacen falta equipos adicionales para mejorar la compactación. El área de frente de trabajo se encuentra descubierta debido a que la Unidad se encuentra acomodando los residuos en la otra mitad de la celda.

- Se observan avances en las obras en la vía de acceso al relleno y la rampa de acceso a la celda.
- En visita se observaron fallas operativas en el relleno, ya que no se tiene un frente de trabajo definido, se observaron residuos dispersos y descubiertos en todo alrededor del sitio donde se estaba realizando la disposición. En la celda activa, se estaban transportando los residuos un sector de la celda a otro.
- El índice de compactación es de 1,18 en promedio, el último dato que se tiene es de 1,81 ton/m³ tomado en diciembre de 2016. Este índice no debe ser superior a 0.80 t/m³, de acuerdo con lo descrito en el de acuerdo con lo indicado en el MANUAL OPERATIVO Y MANTENIMIENTO DEL RELLENO SANITARIO EL JAGUAR DEL MUNICIPIO DE LETICIA-AMAZONAS- noviembre de 2015.

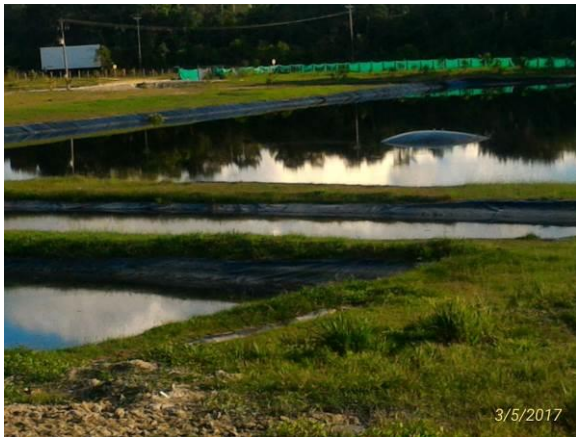
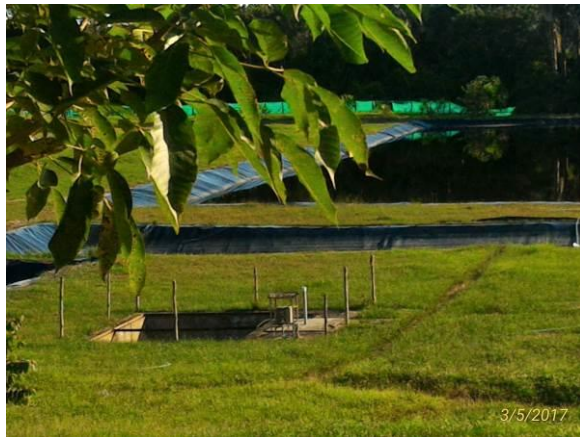
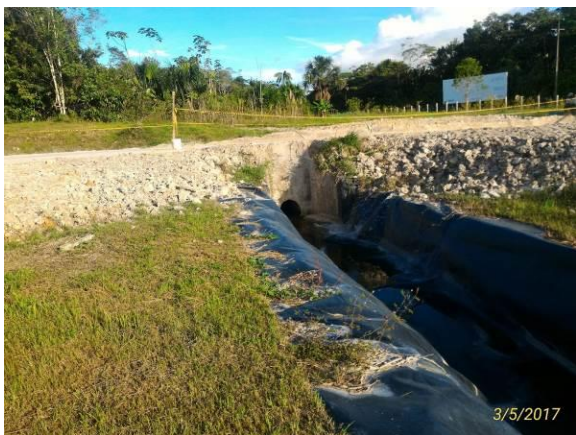
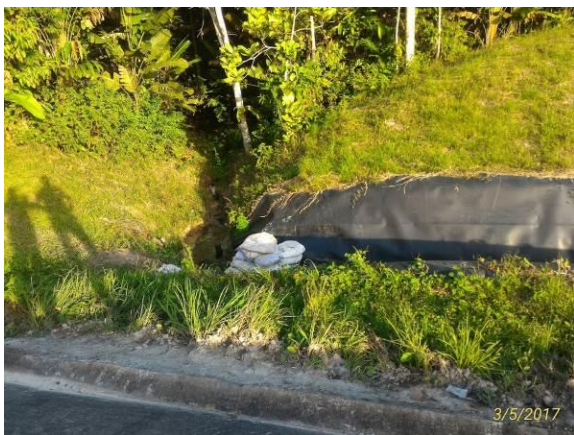
El sistema está conformado por una red de recolección de lixiviados con tubería PVC, que lleva el lixiviado desde la celda hasta un primer pondaje del que pasa el agua a un sistema UASB, luego a un segundo pondaje y de éste a una laguna de oxidación, de la que se lleva el agua hasta un canal que lleva los vertimientos hasta la Quebrada La Beatriz, la cual cuenta con permiso de vertimiento dentro de la licencia ambiental.

Foto 61. Canal que conduce el lixiviado hasta la Quebrada La Beatriz
