EVALUACIÓN INTEGRAL DE PRESTADORES

OZONO EMPRESA DE SERVICIOS PÚBLICOS SAS ESP

**SUPERINTENDENCIA DELEGADA PARA ACUEDUCTO,
ALCANTARILLADO**

ANALISIS 2017 y 2018

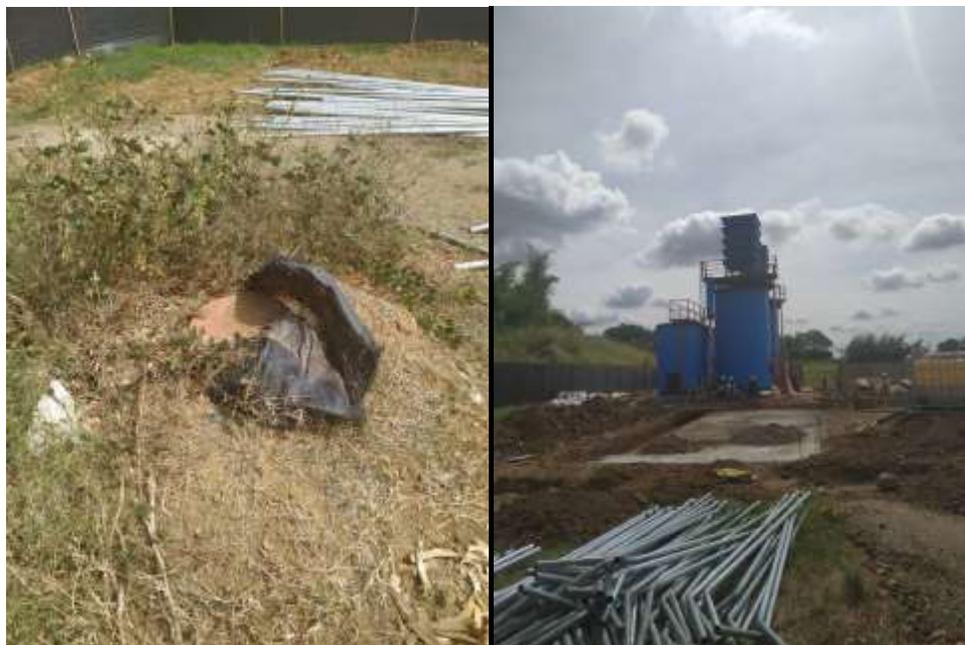
Imagen 26 Pozo y PTAP en construcción.

Adicionalmente, se encuentra en construcción una planta de tratamiento de agua potable ubicada en las inmediaciones de Ciudad Country dónde ya se encuentra construido un pozo, la solicitud de concesión de agua por 30L/s se realizó a la Corporación Autónoma Regional del Valle del Cauca el día 05 de junio de 2018 mediante radicado 427492018, a la fecha la empresa no ha recibido respuesta por parte de la CVC.

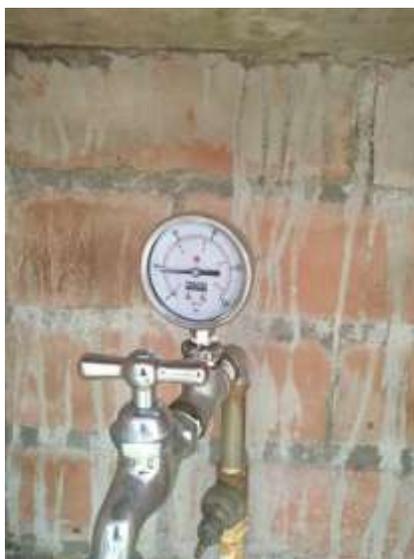
Imagen 28 Medición de presiones

Una vez verificada la información reportada en SUI³ se encontró reporte por parte del prestador para el año 2017.

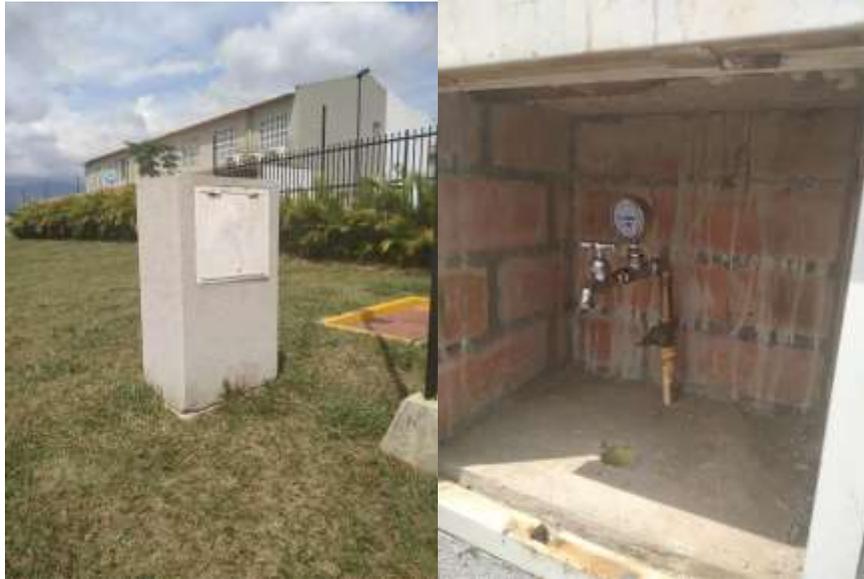
Imagen 30 Puntos de muestreo

Una vez verificado el estado de cargue del prestador en el SUI, no se evidenció el reporte del acta de concertación de puntos de muestreos, el acta de materialización y el acta de recibo a conformidad, situación que no se ajusta a lo establecido en la citada norma; adicionalmente a lo mencionado en los artículos 6.4.3.6 y 6.4.3.7 de la Resolución SSPD No. 20101300048765 del 14 de diciembre de 2010.

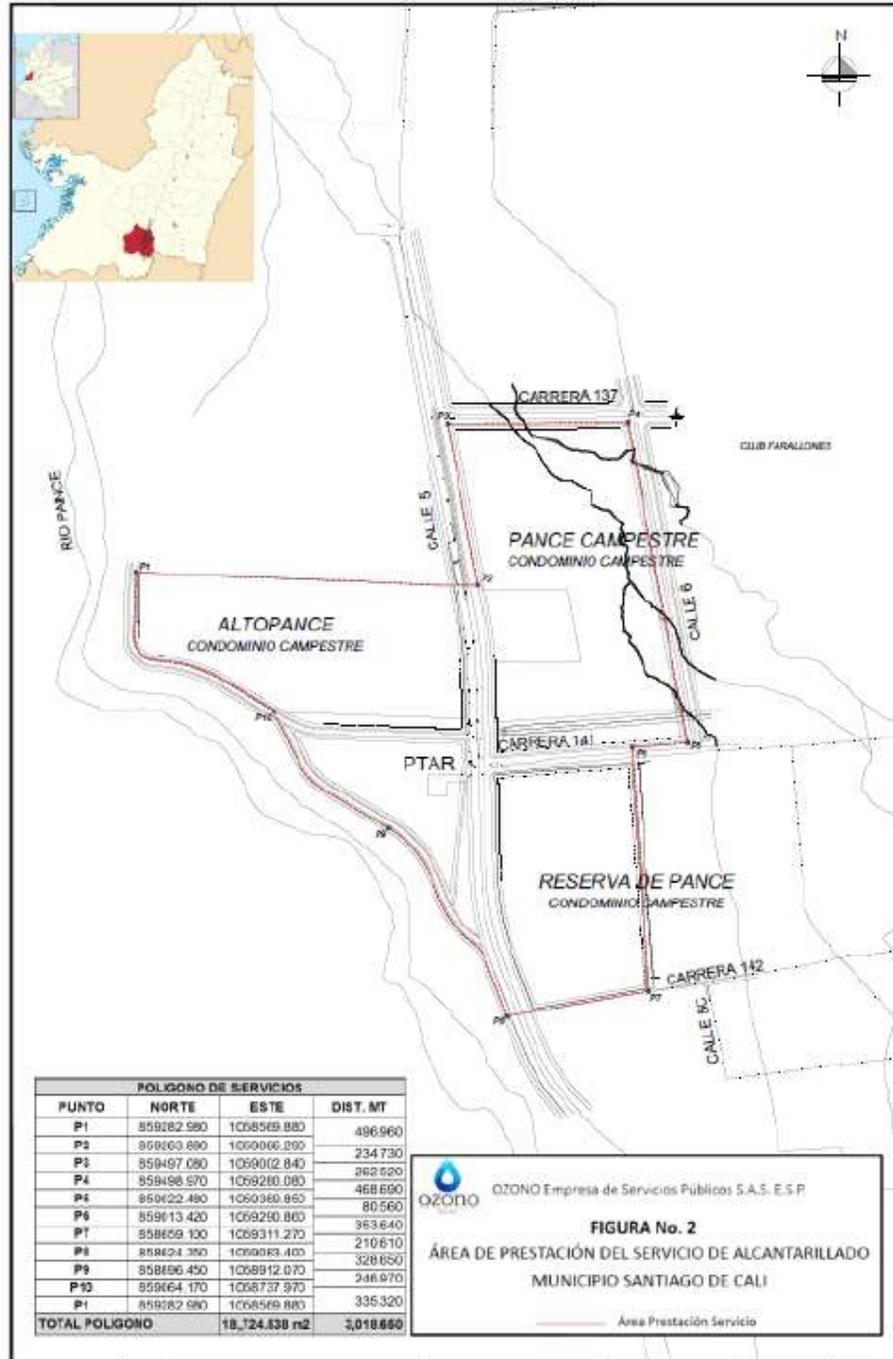
Imagen 32 Servicio alcantarillado

Municipio Santiago de Cali: Adicionalmente presta el servicio de alcantarillado en un sector del municipio circunvecino de Santiago de Cali, y se encuentra representado en la *Imagen 38*.

Tanto en el área de prestación de Jamundí como en Cali, las redes se encuentran totalmente construidas, sin embargo, las unidades habitacionales no se encuentran construidas en su totalidad por lo cual el índice de ocupación es bajo.

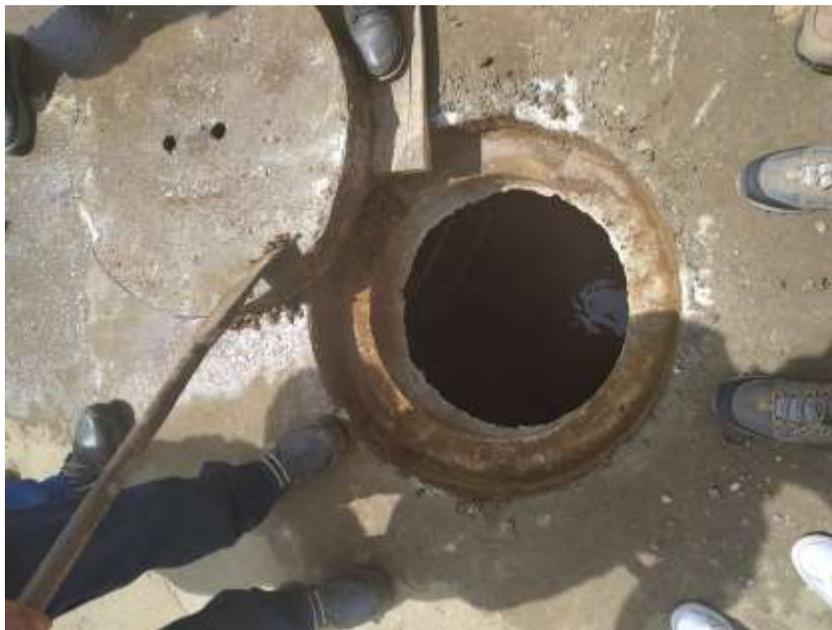
Imagen 33 Cámara de inspección Jamundí

Se realizó la verificación de una cámara de inspección la cual se encuentra en buen estado constructivo y de operación. 35 cámaras de inspección en toda la red.

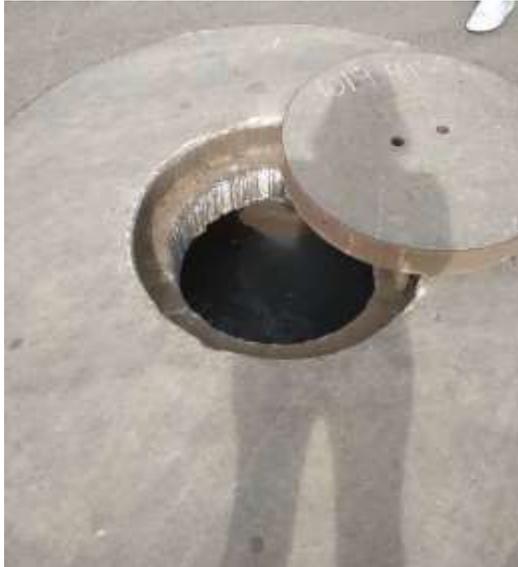
Imagen 34 Cámara de inspección Cali (Pance)

Se realizó la verificación de una cámara de inspección cerca de la PTAR la cual se encuentra en buen estado constructivo y de operación. 4 cámaras de inspección en toda la red, el agua residual de uno de los condominios es bombeada hacia la red (bombeo dentro del condominio) lo cual genera picos en la entrada de caudal a la planta.

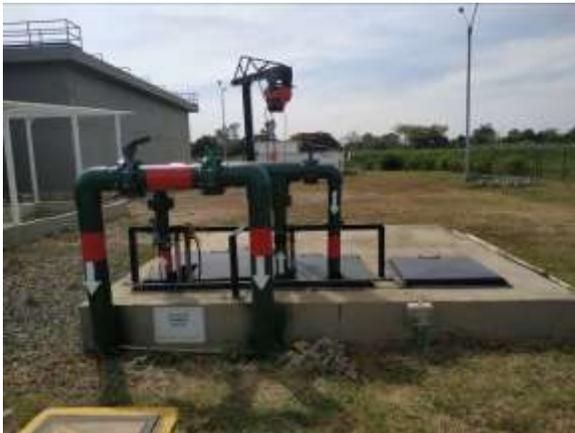
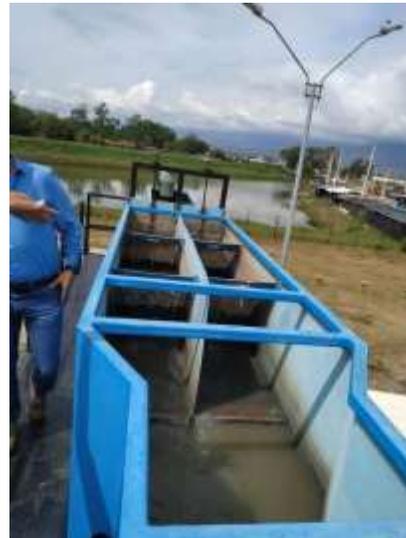
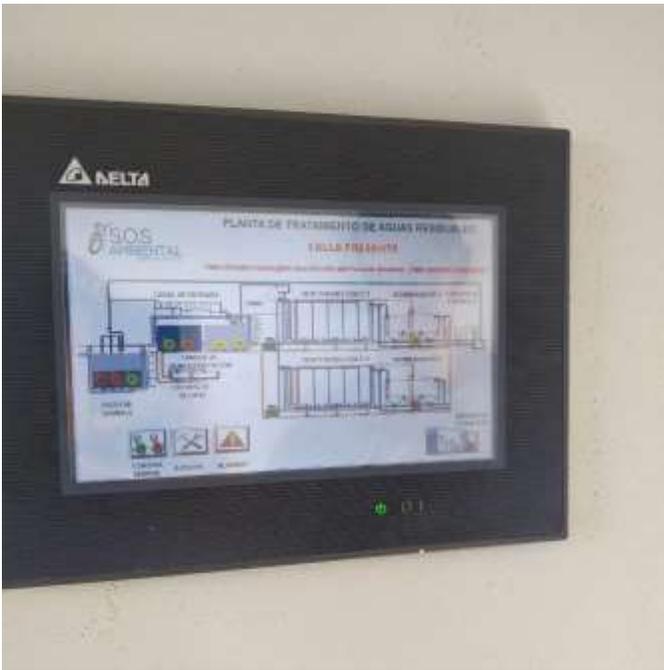
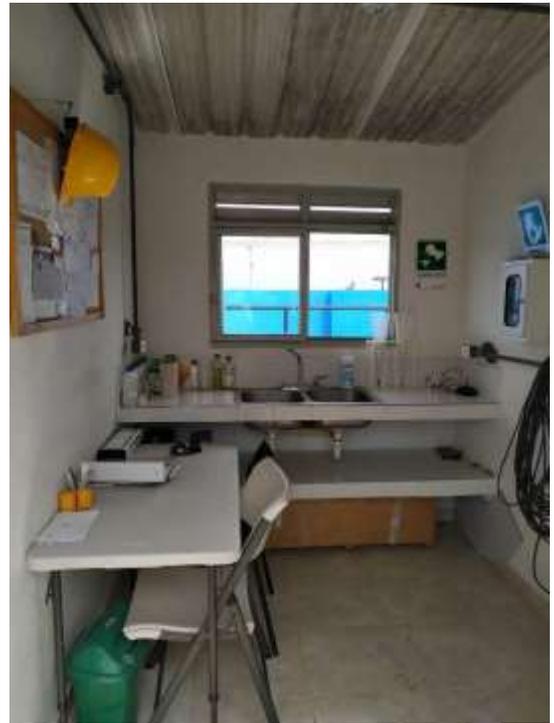
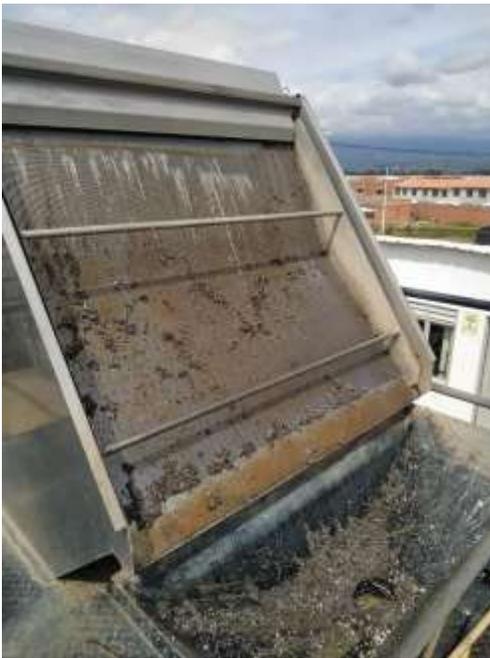
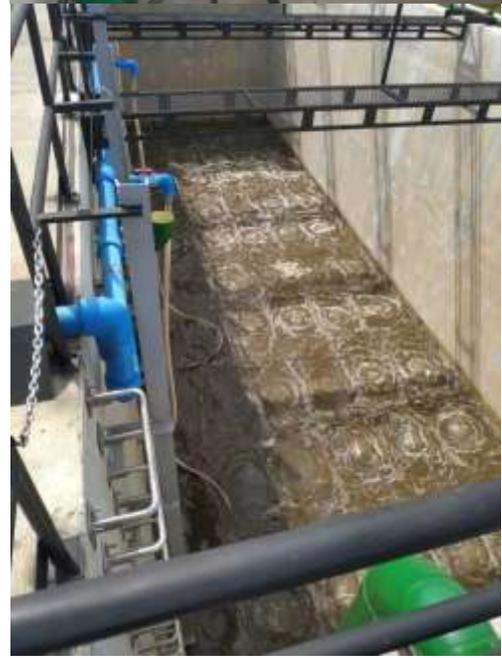
Imagen 35 PTAR Jamundí

El agua procedente del tanque de igualación es dirigida hacia un tamiz fino, Ver Fotografía 14, este cuenta con una capacidad de 6 LPS construido en acero inoxidable con orificios de malla de 0.75 mm, impidiendo el paso de sólidos mayores que puedan interferir en la degradación de materia orgánica disuelta en el reactor.

Después del secado de los lodos, se estabilizan con cal y se disponen en alrededores de la planta en la zona de prados.

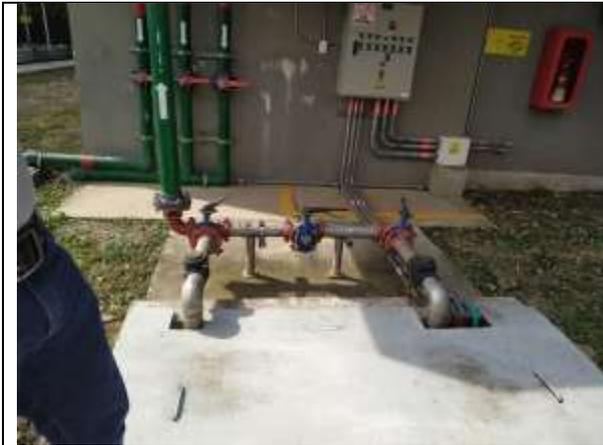
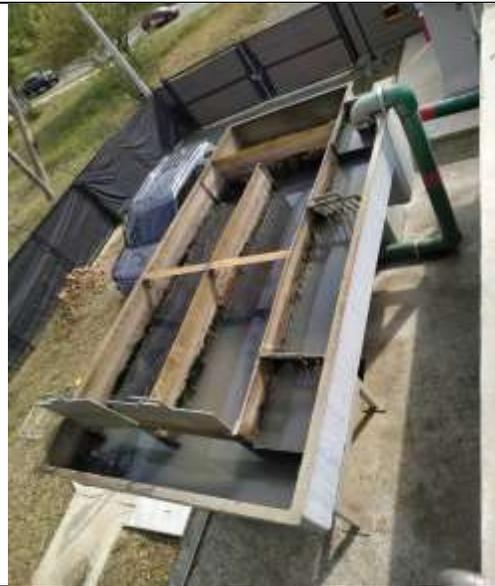
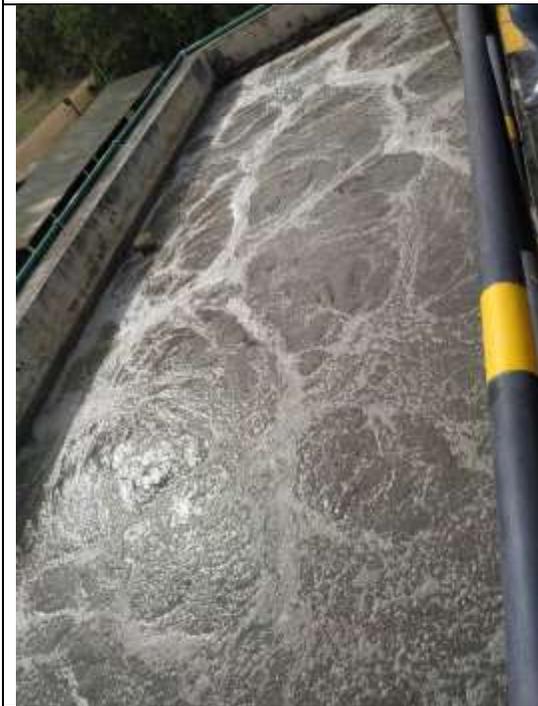
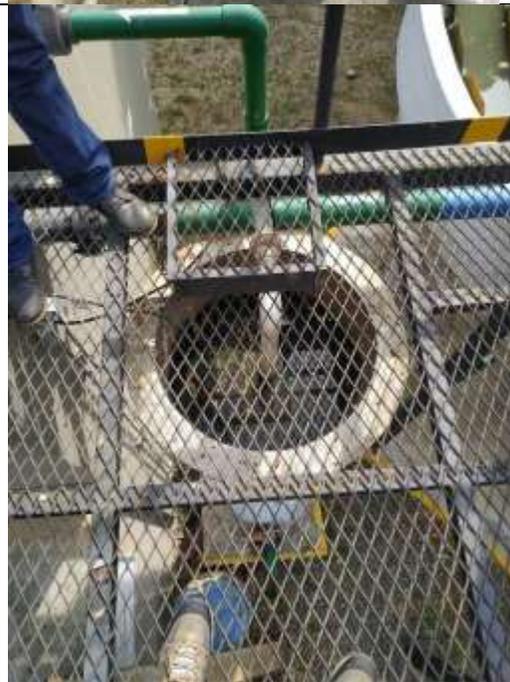
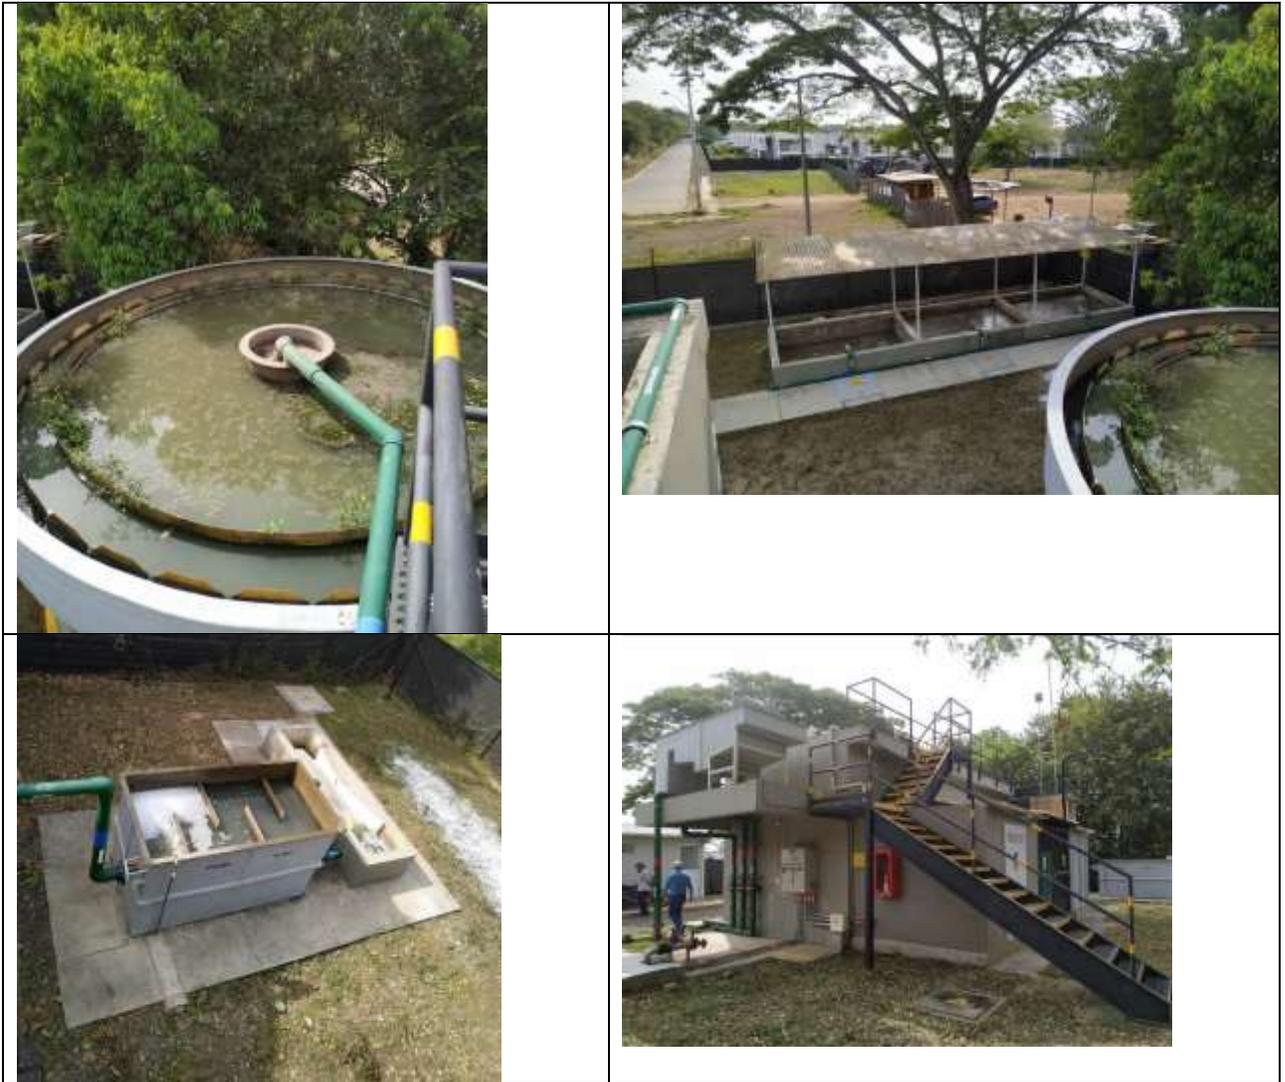
Caudal de operación: 4 L/s

Vertimiento: Río Pance.

El proceso de cloración se encuentra fuera de operación en las dos plantas por sugerencia de un funcionario de la CVC, por la formación trianometanos, se encuentran en espera de la comunicación formal para reanudar o cambiar el proceso de desinfección.

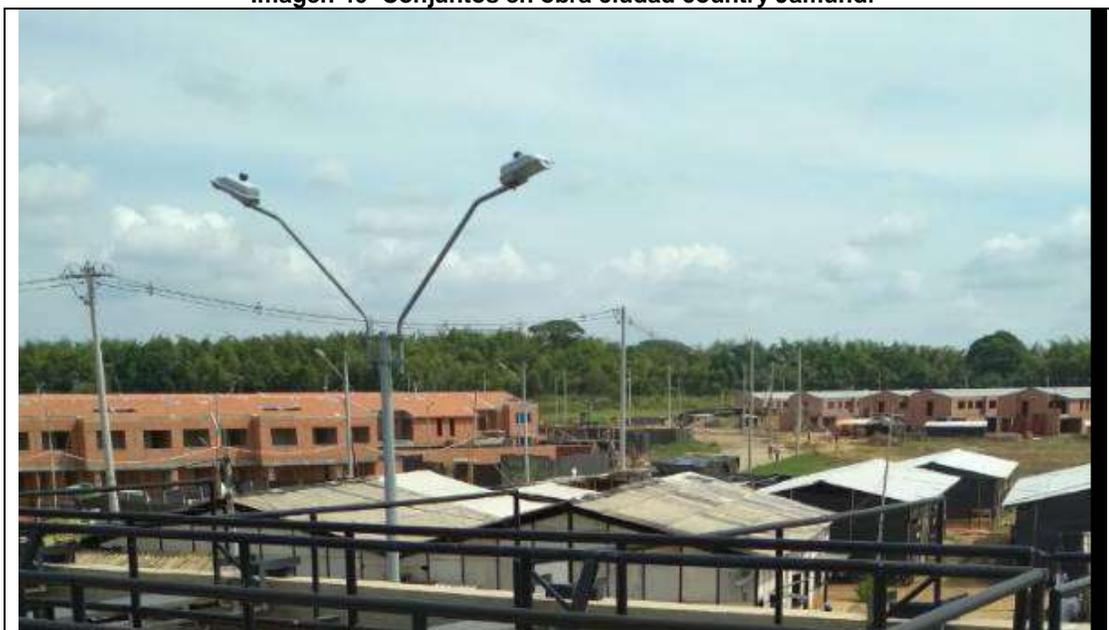
Imagen 40 Conjuntos en obra ciudad country Jamundí

No se presentan conexiones ya que los conjuntos residenciales se encuentran terminados y con las acometidas domiciliarias en este momento hay 8 conjuntos residenciales cada uno en promedio de 168 casas de las cuales 5 están terminados al 100%, 2 se han entregado la primera etapa y 1 uno está en obra.
