# **EVALUACIÓN INTEGRAL DE PRESTADORES**

**PRO-AMBIENTALES S.A E.S.P.**

**SUPERINTENDENCIA DELEGADA PARA ACUEDUCTO,  
ALCANTARILLADO Y ASEO**

**PRO-AMBIENTALES S.A E.S.P.**  
**ANÁLISIS AÑOS 2018, 2019 Y 2020**

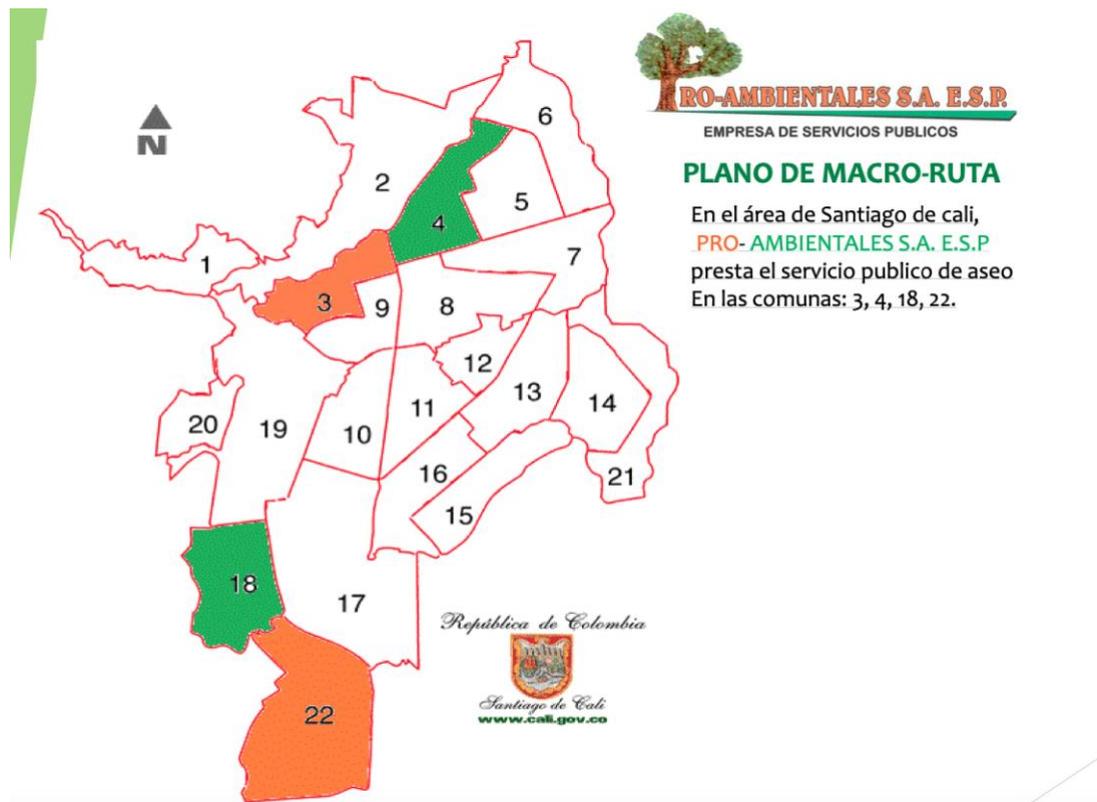
Imagen 12. Área de prestación PRO-AMBIENTALES S.A E.S.P

El área de prestación de la empresa PRO-AMBIENTALES S.A E.S.P. para todas las actividades del servicio público de aseo en el municipio de Cali, en el departamento de Valle del Cauca son las comunas 3, 4, 18 y 22 como se muestra en la siguiente imagen:

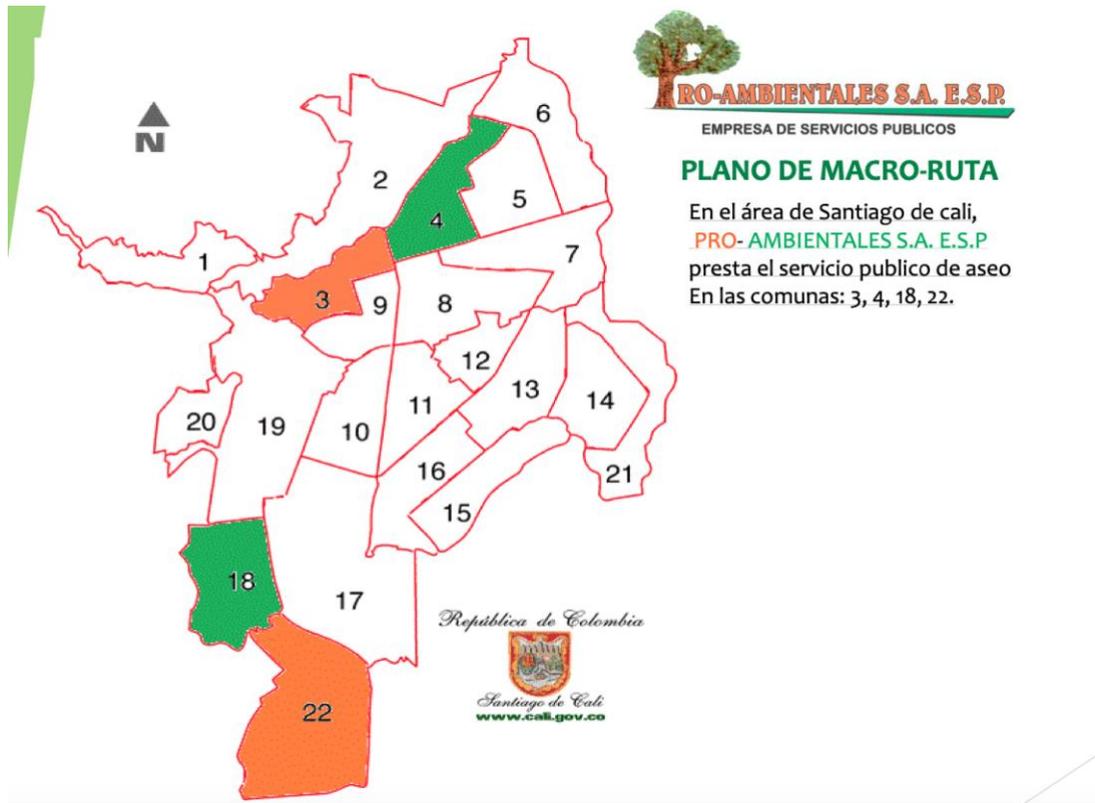
**Imagen 13.** Plano macrorrutas de recolección y transporte

Se verificó que el plano entregado durante la visita corresponde con la información publicada en el sitio web de la empresa.

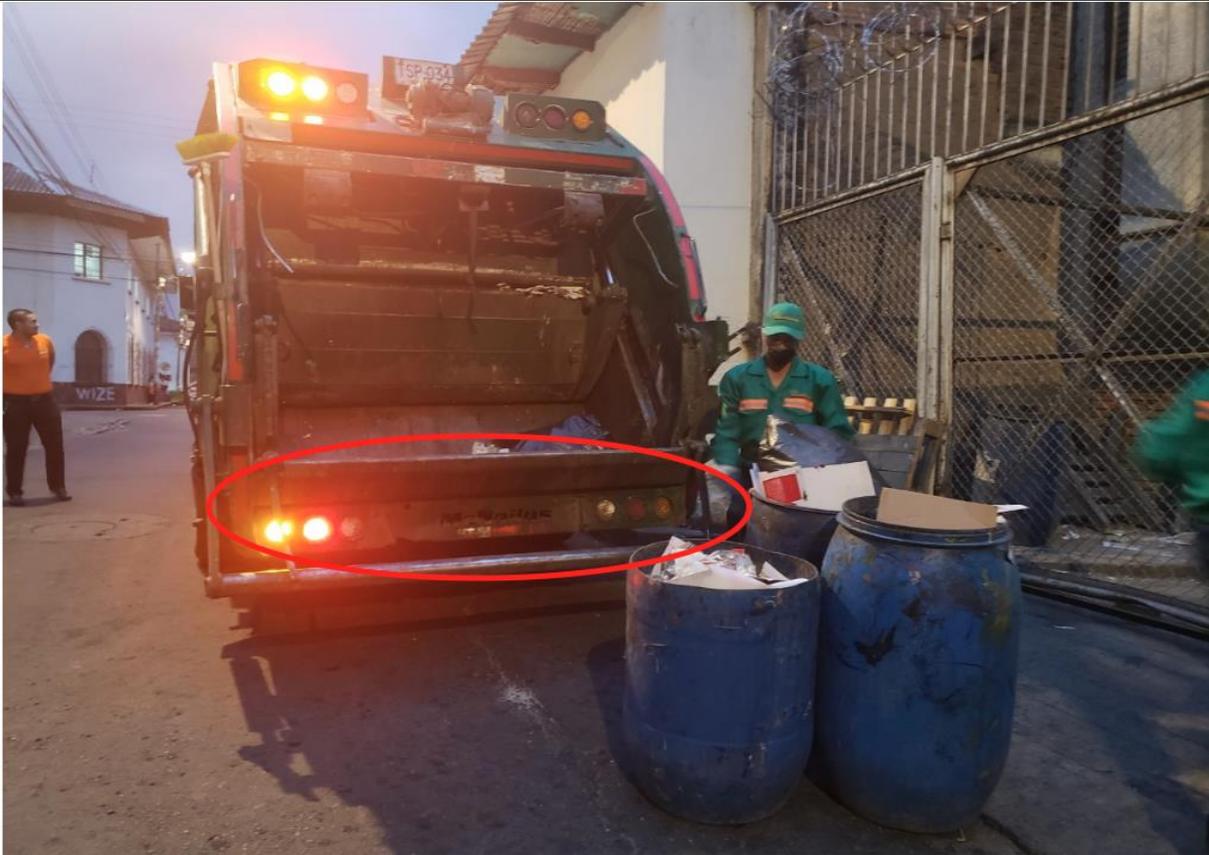
VEHÍCULO PLACA TSP 034

<p>Se evidencia falta de estribos superficies antideslizantes o manijas para que el personal pueda sujetarse</p>

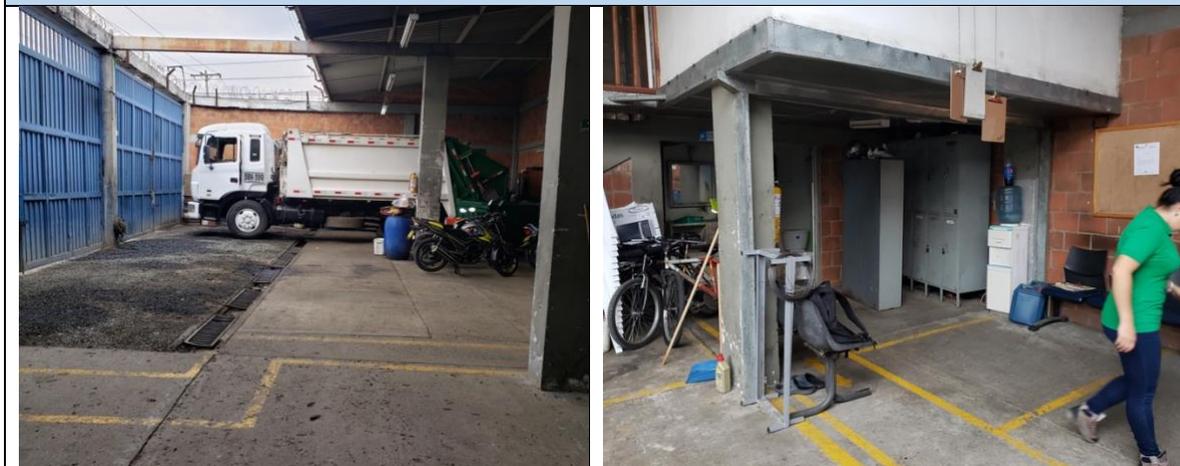
**Tabla 43.** Evidencia fotográfica de la base de operaciones verificada en visita  
**BASE DE OPERACIONES PRO-AMBIENTALES S.A. E.S.P calle 31 # 6 – 27 Cali, Valle del Cauca**

Por lo anteriormente expuesto, el prestador presuntamente incumple los numerales 3 y 4 del artículo 2.3.2.2.3.50 del Decreto 1077 de 2015 en relación con la señalización de los sentidos de circulación y señales y equipos de seguridad para la prevención de accidentes, para lo cual, el prestador deberá realizar las acciones necesarias para dar cumplimiento a la normatividad vigente.

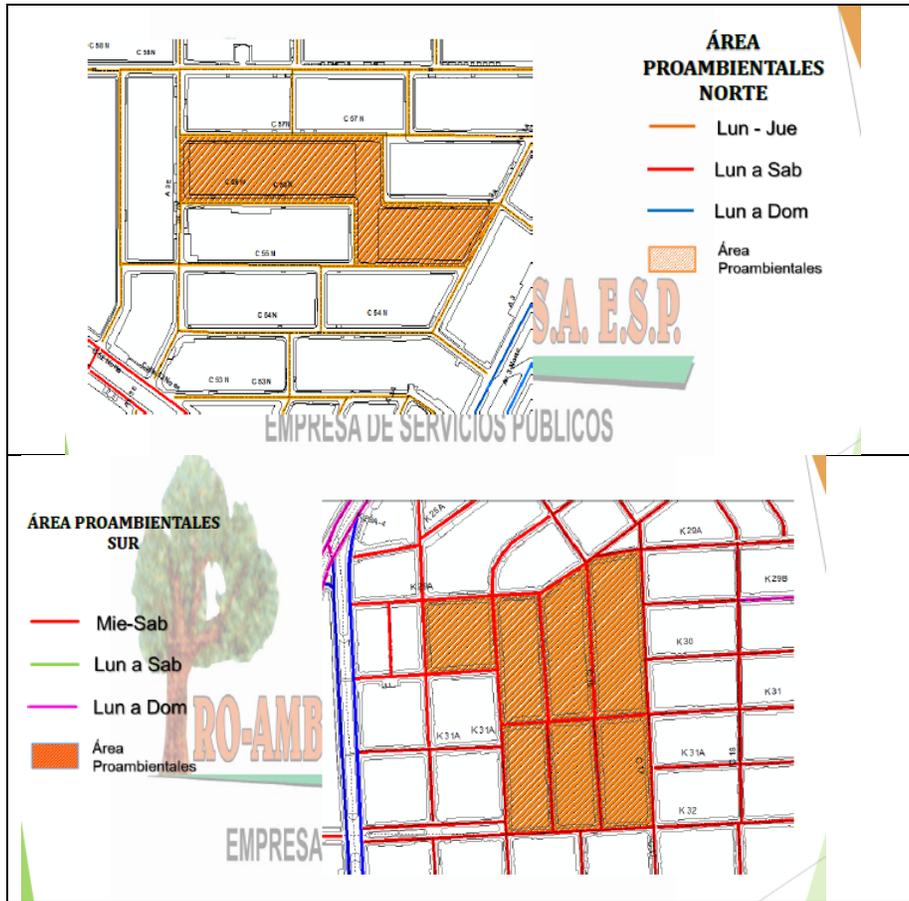
Imagen 15. Planos barrido PRO-AMBIENTALES

Ahora bien, frente a los planos de microrrutas el prestador cuenta con los siguientes planos:
