**EVALUACIÓN INTEGRAL DE PRESTADORES
PROACTIVA ORIENTE S.A. E.S.P.**

Superservicios
Superintendencia de Servicios
Públicos Domiciliarios

**SUPERINTENDENCIA DELEGADA PARA ACUEDUCTO,
ALCANTARILLADO Y ASEO
DIRECCIÓN TÉCNICA DE GESTION DE ASEO
Bogotá D.C., diciembre de 2017**

ANÁLISIS AÑO 2016-2017

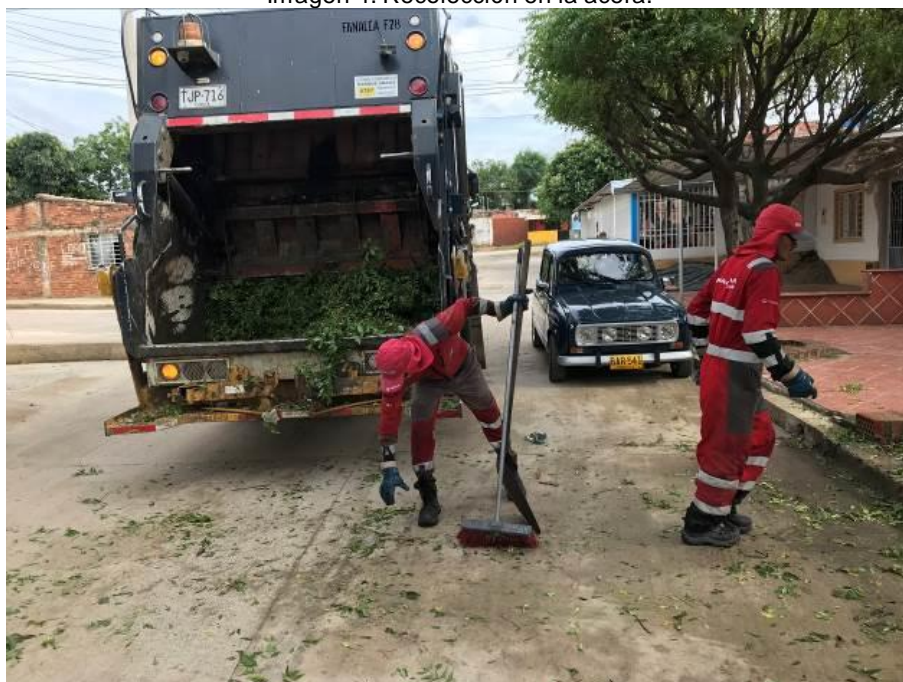
Imagen 4. Recolección en la acera.

Durante la visita de inspección se pudo observar que la recolección se hace a partir de su presentación en la acera.

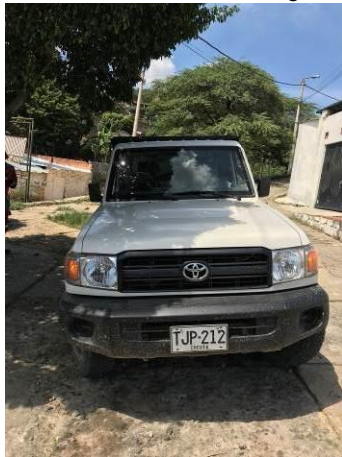
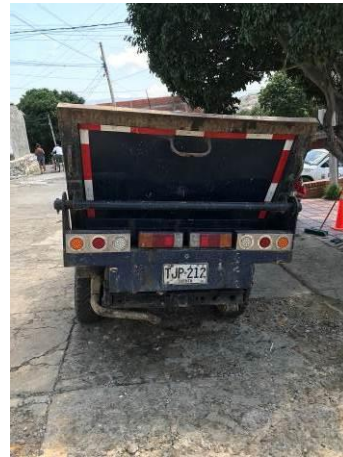
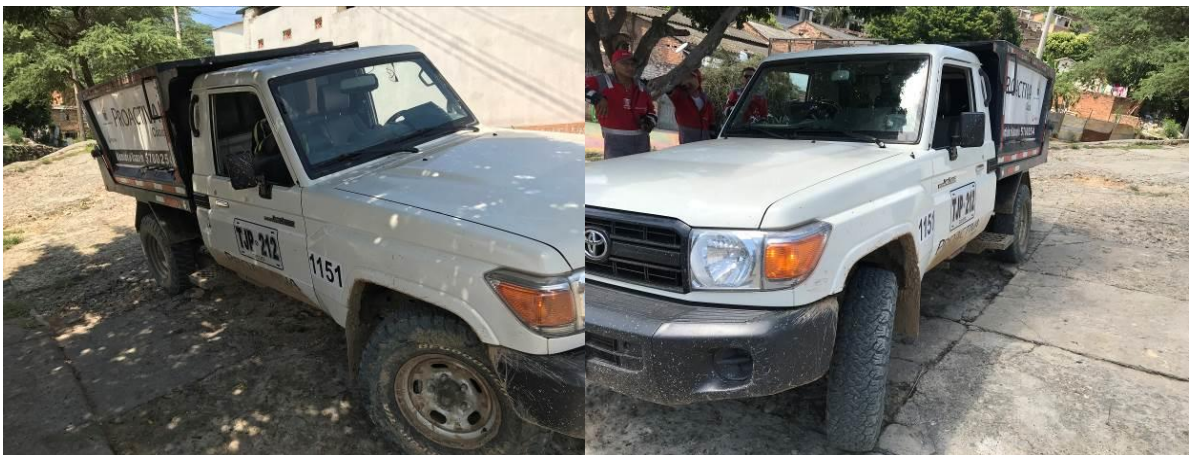
Imagen 2312. Vehículo satélite TJP 212.

Ahora bien, en la información entregada por la empresa, es claro que la capacidad de estos vehículos satélites es igual o superior a una (1) tonelada. Esto va en contra de lo estipulado en el artículo 2.3.2.2.2.3.39 del Decreto 1077 de 2015, presentándose así un presunto incumplimiento (subrayado y negrita fuera de texto).

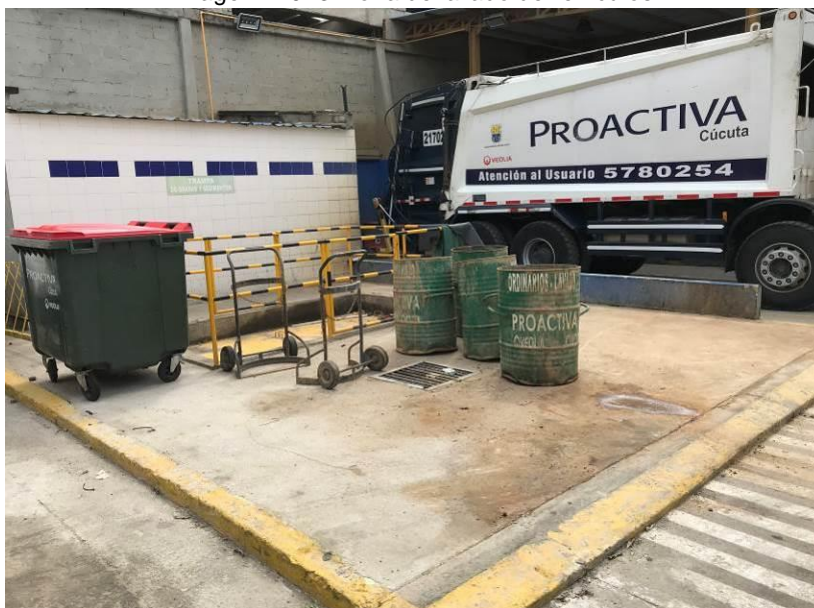
Imagen 24013. Zona de lavado de vehículos.

Durante la visita técnica realizada entre el 20, 21 y 22 de noviembre de 2017, la empresa manifestó que los vehículos son guardados en la base de operaciones y son lavados diariamente, comenzando en la tarde. Este lavado se realiza en una zona adecuada que cuenta con trampa de grasas y un tanque subterráneo de almacenamiento de 9 metros de profundidad. De esta forma, presuntamente se estaría cumpliendo con el artículo 2.3.2.2.2.3.38 del Decreto 1077 de 2015, en lo referente al lavado de los vehículos y equipos de recolección y transporte.

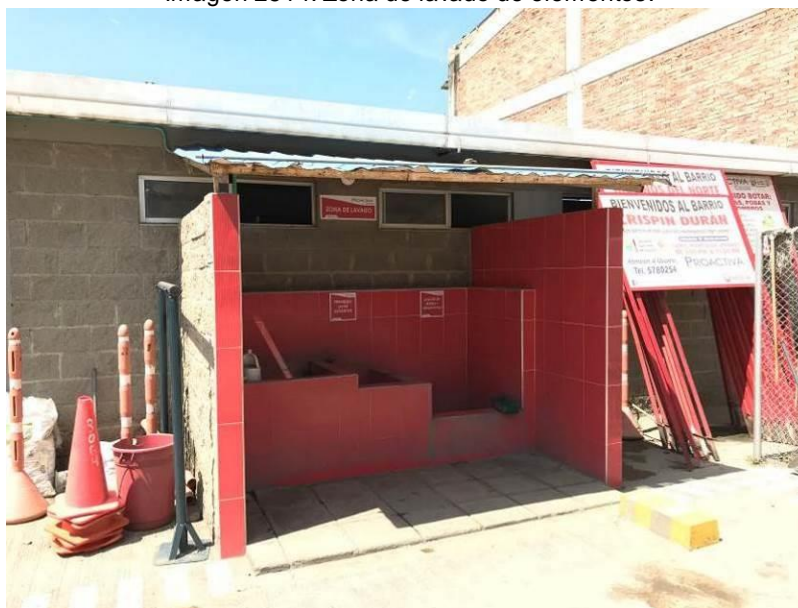
Imagen 2514. Zona de lavado de elementos.

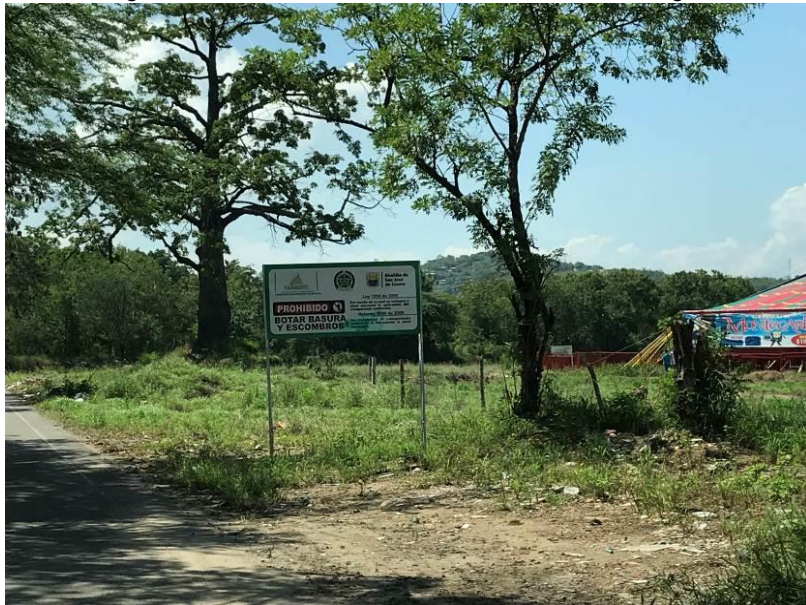
Imagen 2615. Avenida 1 con Calle 19N, Barrio Los Ángeles

Durante el recorrido de verificación, se encontraron los siguientes puntos críticos:

El prestador informó que en atención a estos puntos críticos realizan recolección y concientización. Además, informa que están adquiriendo un vehículo destinado al transporte de escombros que es el principal residuo que disponen los ciudadanos en estos puntos. Cabe mencionar que en el listado entregado, se encuentran 16 de los 57 puntos críticos que contiene el PGIRS, sin embargo, dicho documento no hace claridad sobre qué prestador está a cargo de esos puntos críticos.

Así las cosas, la empresa debe informar si los 16 puntos críticos relacionados en la información que entregó en visita corresponden a la totalidad de los puntos críticos que contiene el PGIRS del municipio y que se están dentro de su área de prestación.

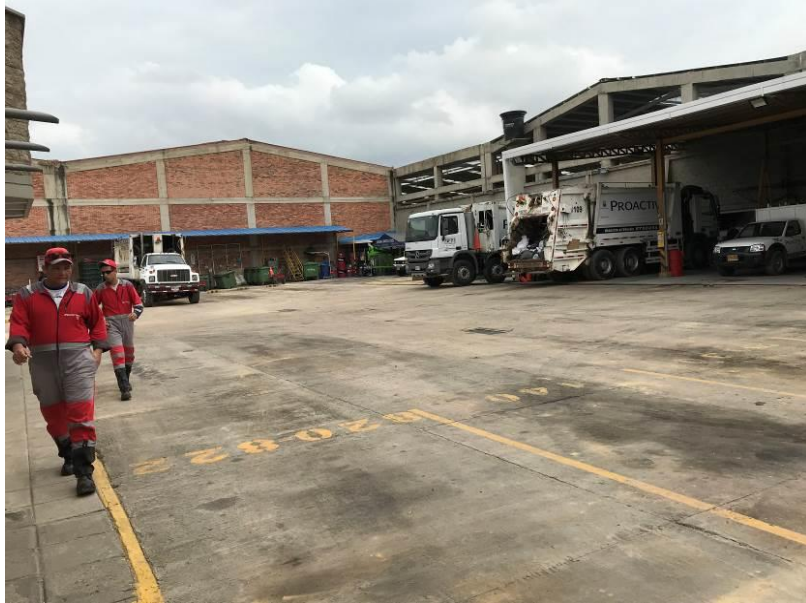
Imagen 2817. Base de operaciones PROACTIVA ORIENTE S.A. E.S.P.

La base de operaciones de la empresa se encuentra debidamente demarcada, cuenta con espacio suficiente para la circulación y maniobra de vehículos. Disponen de almacén, cuartos de aceites, de llantas, zona de taller, zona de lavado, zona de almacenamiento de los carros utilizados en la actividad de barrido, zona para lavar los elementos de barrido, cuanto de almacenamiento de los elementos de barrido, cuarto de archivo, y parqueadero para los vehículos. En diferentes zonas de la base se puede apreciar la presencia de extintores, elementos de primeros auxilios y baños.

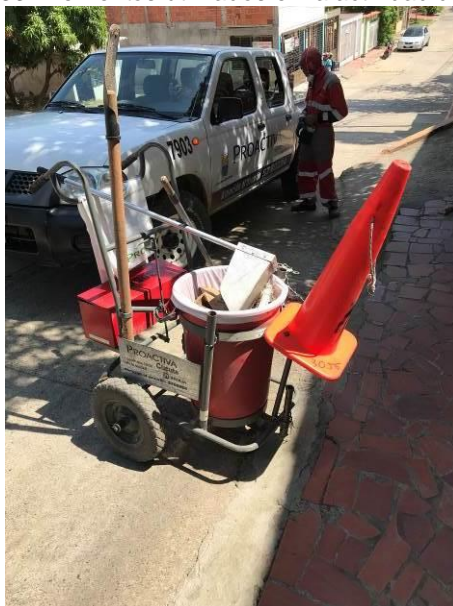
Imagen 33. Elementos utilizados en la actividad de barrido.

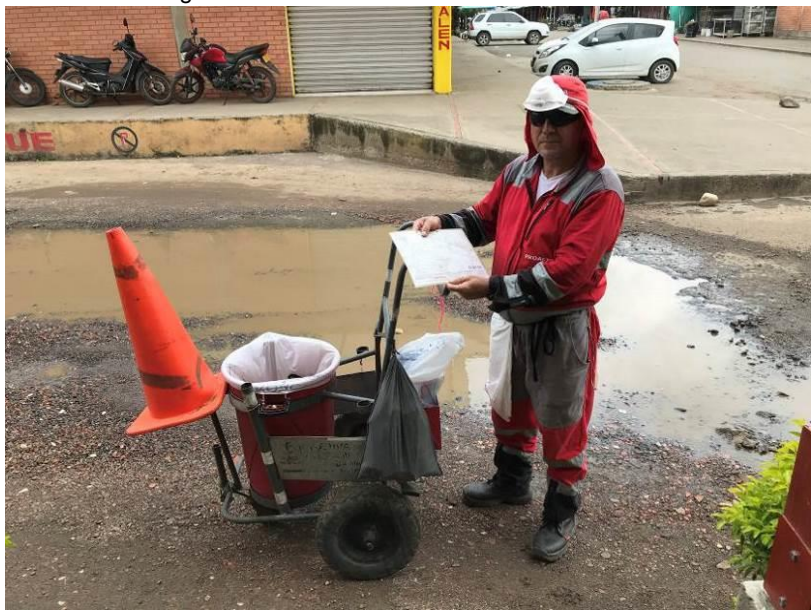
UBICACION	RUTA	FECHA	HORA	OBSERVACIONES
Calle 11 Avenida 2, Barrio García Herreros Etapa 2	R8016	20 de noviembre	3:05 p.m.	El operario contaba con plano de la ruta a cubrir. Tenía los elementos necesarios para realizar la actividad, y contaba con carné de identificación de la empresa y de la ARL.
Acovinorte, Módulo 1, Bodega 4	R8015	20 de noviembre	3:20 p.m.	El operario contaba con plano de la ruta a cubrir. Tenía los elementos necesarios para realizar la actividad, y contaba con carné de identificación de la empresa y de la ARL.
Avenida 16B con Calle 17, Barrio Loma de Bolívar	R3056	21 de noviembre	10:47 a.m.	El operario contaba con plano de la ruta a cubrir. Tenía los elementos necesarios para realizar la actividad, y contaba con carné de identificación de la empresa y de la ARL.
Calle 21A, Barrio Cundinamarca	R3063	21 de noviembre	11:05 a.m.	El operario contaba con plano de la ruta a cubrir. Tenía los elementos necesarios para realizar la actividad, y contaba con carné de identificación de la empresa y de la ARL.

Imagen 34. Verificación de la actividad de barrido.

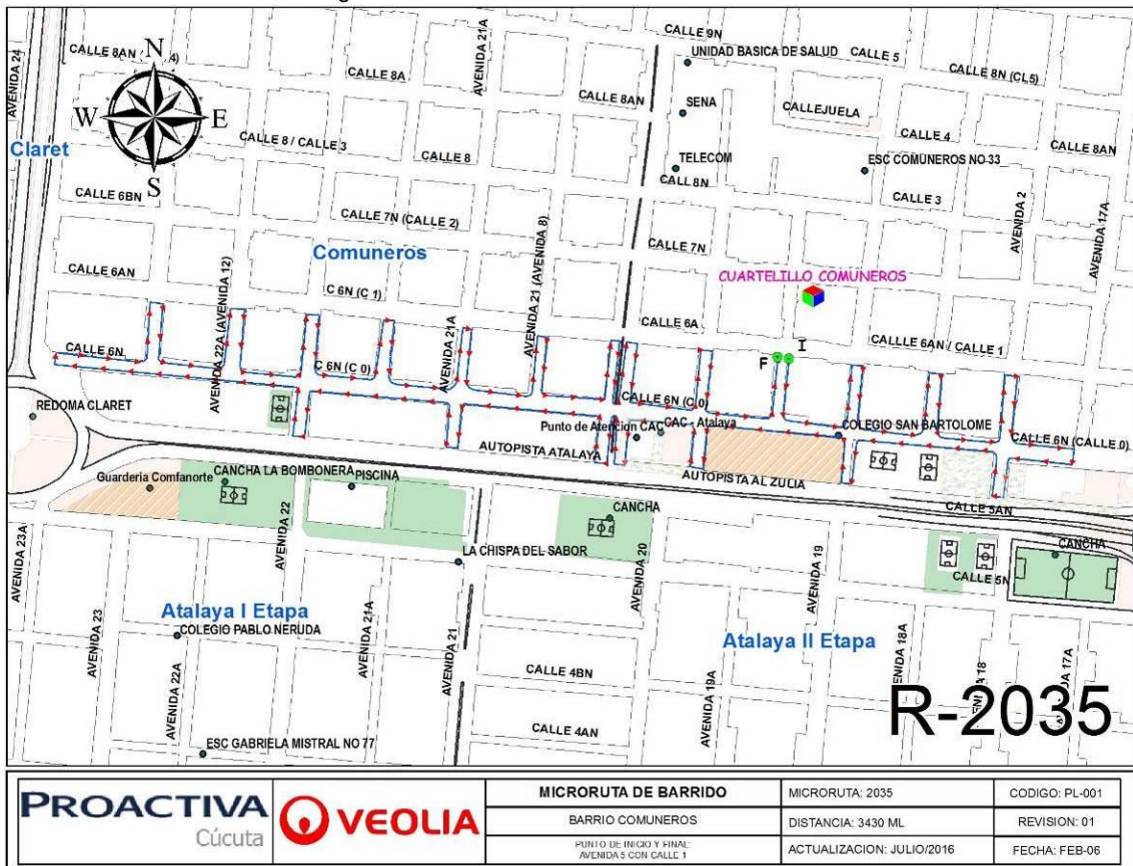
Imagen 35. Plano de microrruta de barrido R2035.

Como se puede observar, el plano cuenta con punto de inicio y final, y con el recorrido que debe realizar cada operario.

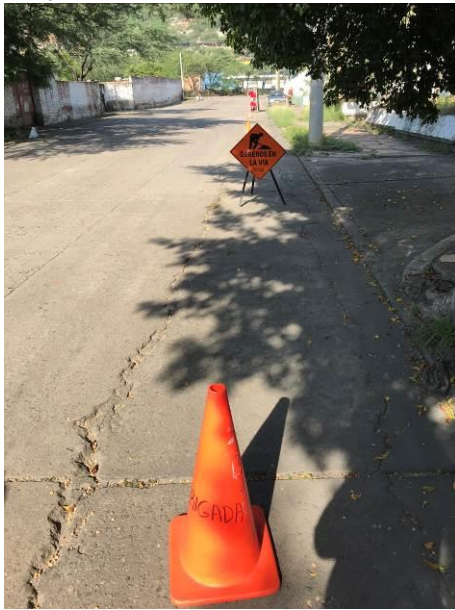
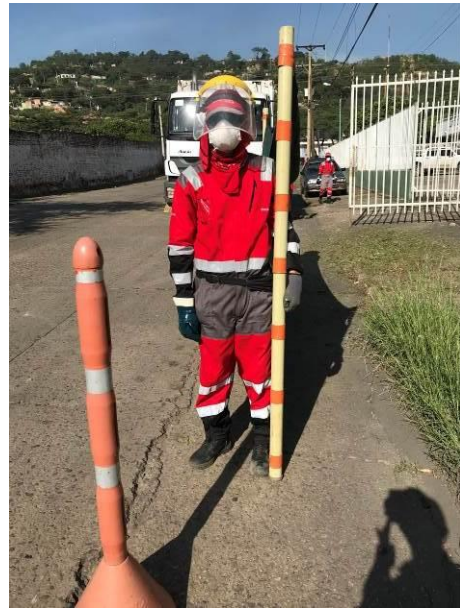
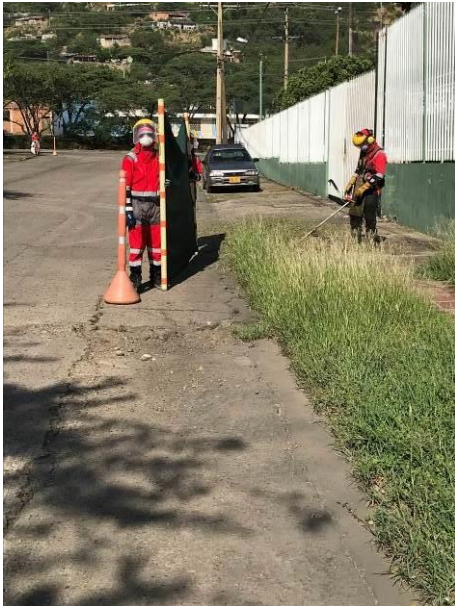
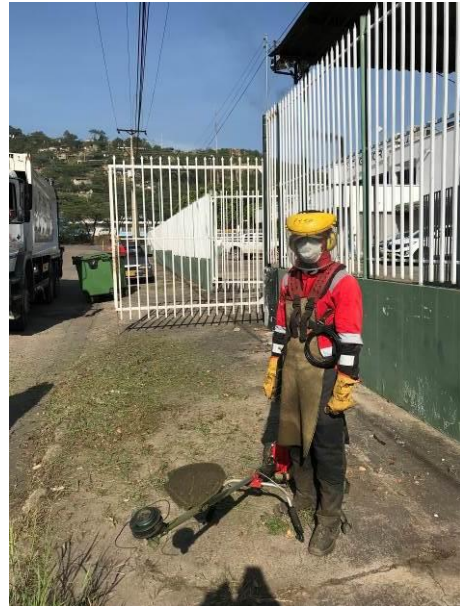
Imagen 3621. Verificación de la actividad de corte de césped. PROACTIVA ORIENTE S.A. E.S.P.

UBICACIÓN	HORA	OBSERVACIONES
Calle 8N entre avenida 6 y 7, Zona Industrial	8:20 a.m.	<p>La zona en la que se estaba ejecutando la actividad se encontraba debidamente señalizada con conos y una valla informativa con el logo de la empresa.</p> <p>Los operarios de apoyo se encargaban de sostener la valla de seguridad que impide la dispersión de productos del corte.</p> <p>Cada operario contaba con el equipo de protección adecuado. Para el caso del guadañador, los implementos con los que contaba eran: overol, guantes, peto, protección adicional en la parte frontal de las piernas, botas, gorra, gafas, tapabocas, protección auditiva, arnés y careta.</p>
