EVALUACIÓN INTEGRAL DE PRESTADORES

**EMPRESA MUNICIPAL DE SERVICIOS
PUBLICOS EMPOSAN E.S.P.**

EMPRESA MUNICIPAL DE SERVICIOS PUBLICOS EMPOSAN E.S.P. (ID 62)

ANÁLISIS 2016 – 2017

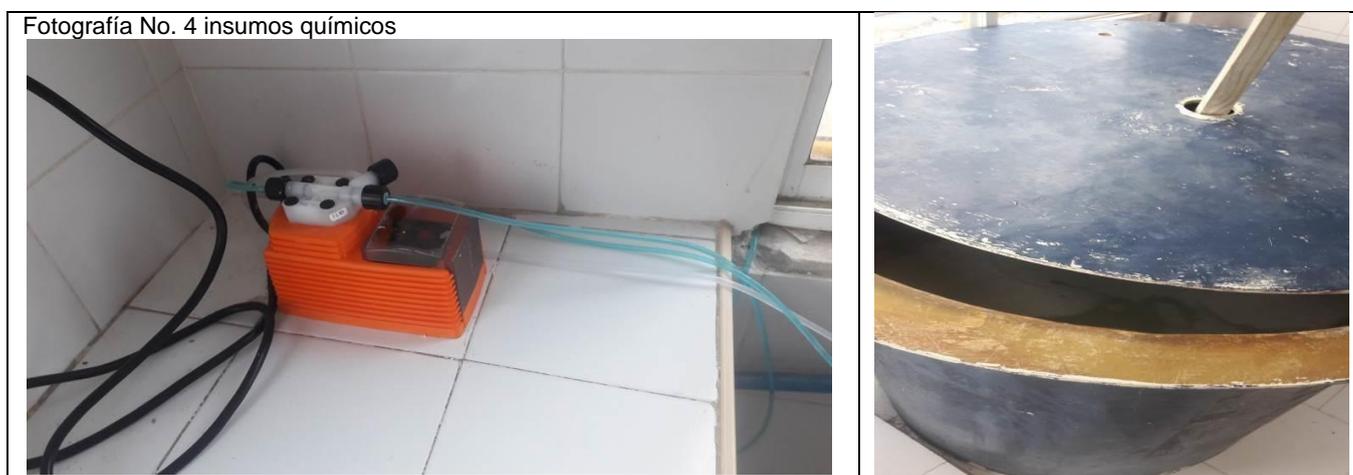
Fotografía No. 4 insumos químicos

Químicos utilizados para el tratamiento del agua: Para la desinfección se emplea cloro granulado.

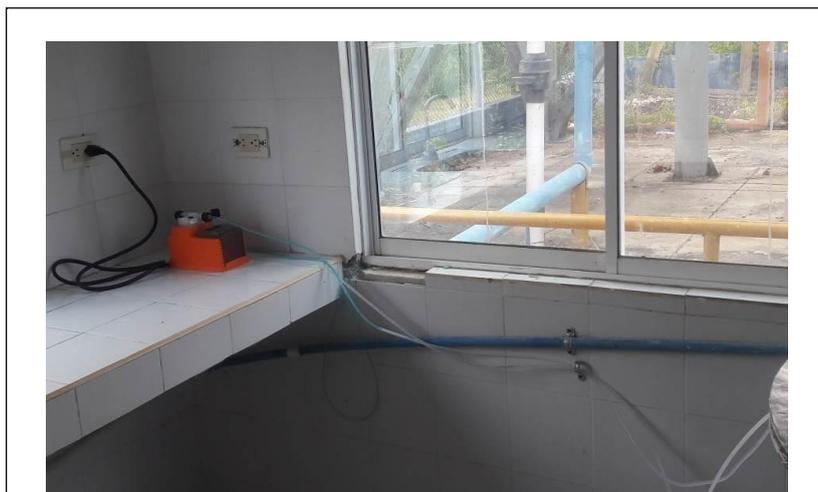
Visita SSPD marzo 2018

Laboratorio y dotación básica: La zona de la PTAP cuenta con un área destinada para laboratorio, sin embargo al momento de la visita no contaban con elementos o equipos para adelantar el análisis de la calidad de agua en los procesos de potabilización; test o prueba de jarras, turbiedad, pH, color y cloro residual, lo anterior en cumplimiento de lo establecido en el artículo 18 de la Resolución MPS -MAVDT 2115

de 2007⁴.

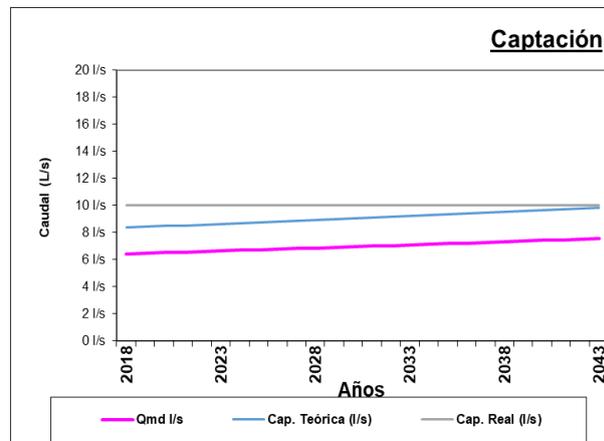
- Para abastecer a la población actual se requiere de un caudal de 6,44 l/s, sin embargo, no es posible establecer si la PTAP con la que cuenta tiene un caudal de diseño suficiente para la población proyectada. Lo anterior, considerando que no tiene conocimiento de datos básicos de diseño de la infraestructura y que la PTAP se encuentra fuera de operación.

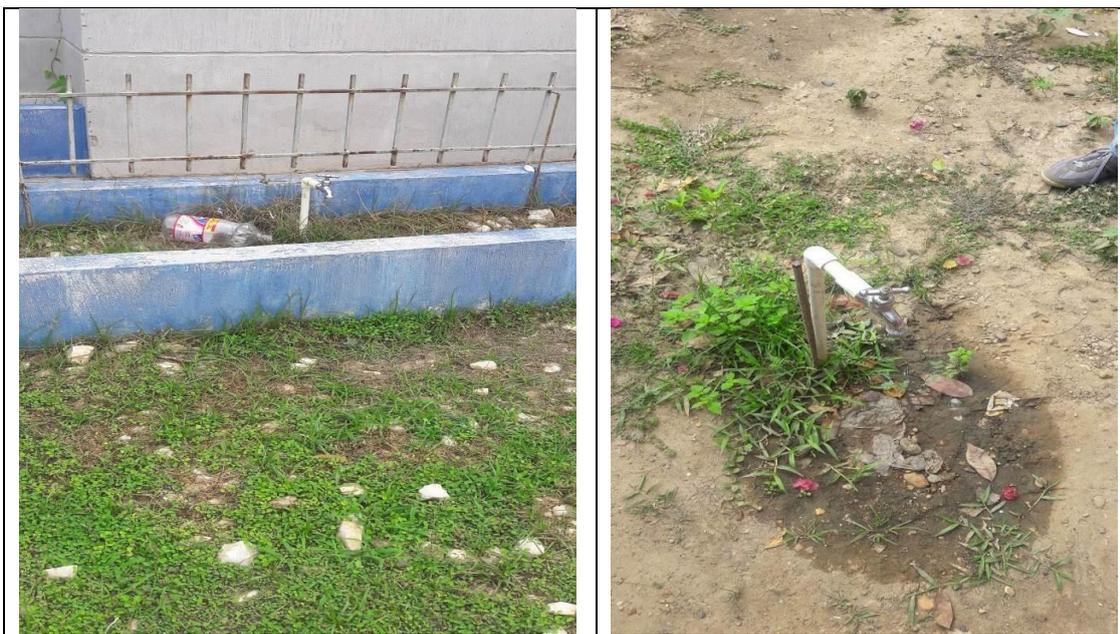
Fotografías No. 5 y 6 Puntos de muestreo

Resultados muestras de control de calidad del agua: Verificado el SUI y conforme con lo informado en visita no se realizan muestreos mensuales de control de la calidad del agua.

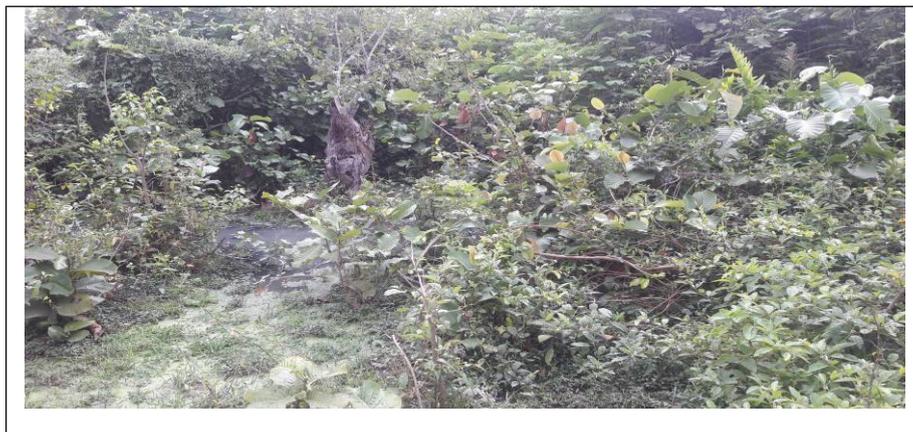
Fuente: Visita SSPD, marzo 2018.

De conformidad con lo expuesto por el Prestador, el sistema de alcantarillado tiene un punto de descarga en un lote baldío del municipio.

El Prestador manifestó no tener reporte acerca de la existencia de vertimientos industriales a la red de alcantarillado municipal.
