INFORME DE SEGUIMIENTO A SITIOS DE DISPOSICIÓN FINAL CON VIDA ÚTIL MENOR A 3 AÑOS

**SEGOVIA ASEO S.A. E.S.P.
“RELLENO SANITARIO LA VERA”**

**SUPERINTENDENCIA DELEGADA PARA ACUEDUCTO,
ALCANTARILLADO Y ASEO
DIRECCIÓN TÉCNICA DE GESTIÓN DE ASEO
Bogotá D.C., noviembre de 2018**

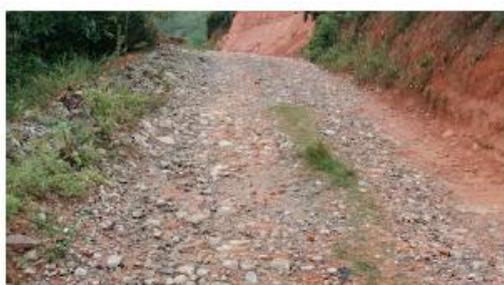
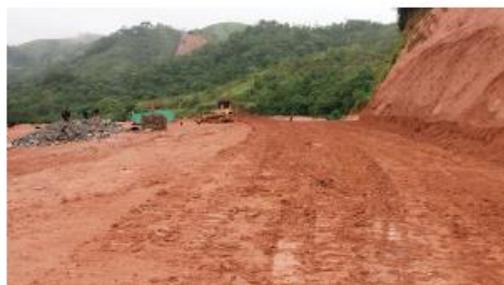
Imagen 3. Vías internas del sitio de disposición final. Izquierda: Vía secundaria. Derecha: Vía que conduce al frente de trabajo

La vía que conducen al relleno sanitario y las vías secundarias del sitio son destapadas de un solo carril, cuya rasante es de material granular. Mientras que, la vía que conduce al frente de trabajo está conformada por material térreo proveniente del sitio.

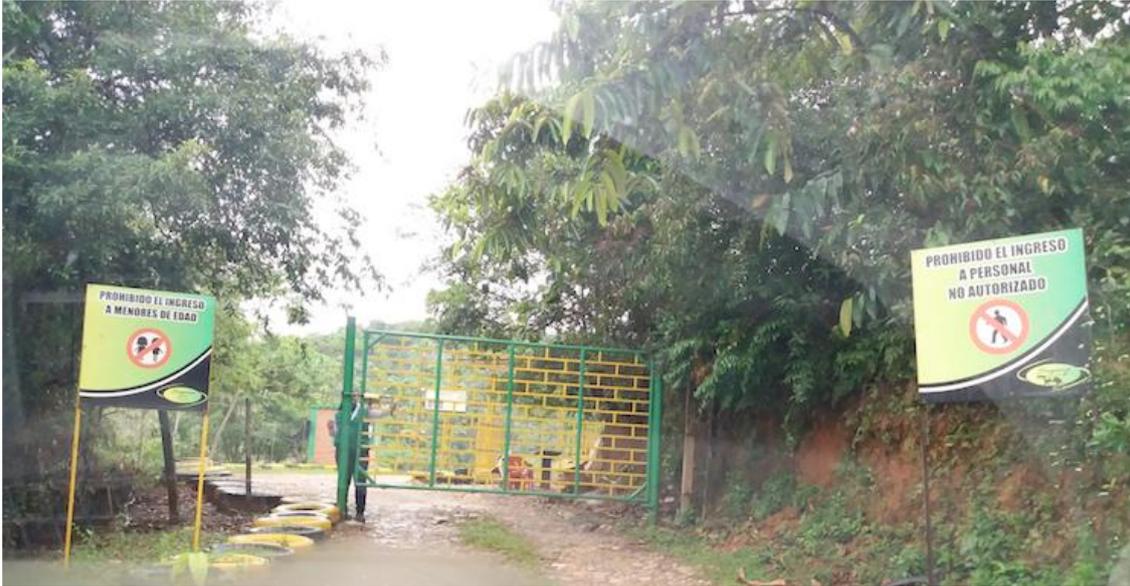
Imagen 4. Portón – Control de acceso

El predio cuenta con cerramiento por medio de alambre de púas y un portón de acceso para el control de los vehículos que ingresan al sitio.

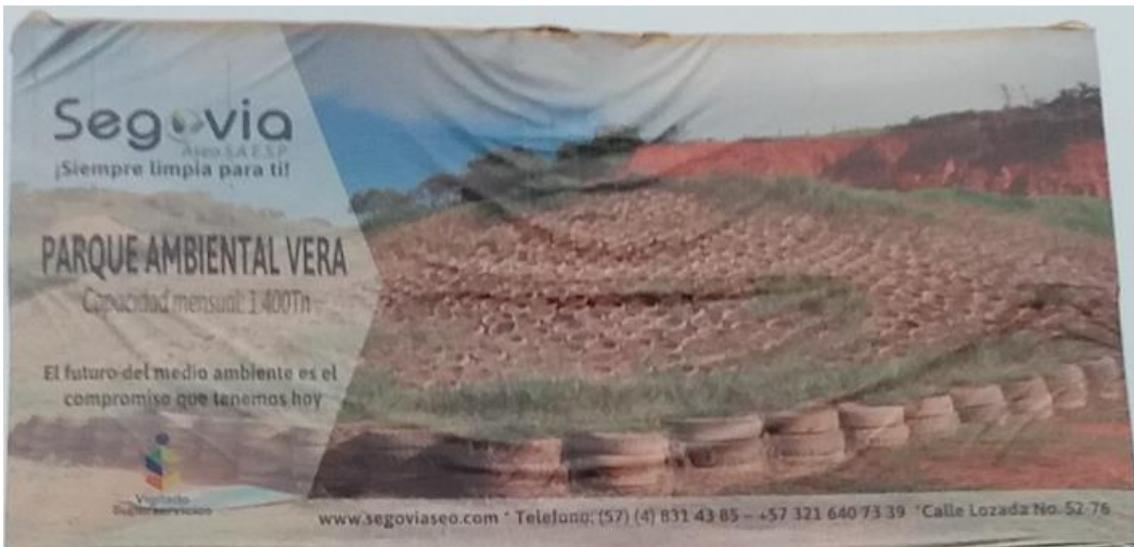
Imagen 5. Valla informativa

Adicionalmente, al interior del sitio se encuentra ubicada una valla que contiene información relacionada con el nombre de la empresa, el nombre del relleno sanitario y capacidad mensual de recepción de residuos sólidos. En este punto, es importante señalar que no se observó la publicación de la capacidad de disposición remanente del sitio. Por consiguiente, el prestador estaría presuntamente incumpliendo lo establecido en el parágrafo 4 del artículo 28 de la Resolución CRA 720 de 2015, en lo relacionado con tener en un lugar visible la capacidad remanente de disposición del sitio.

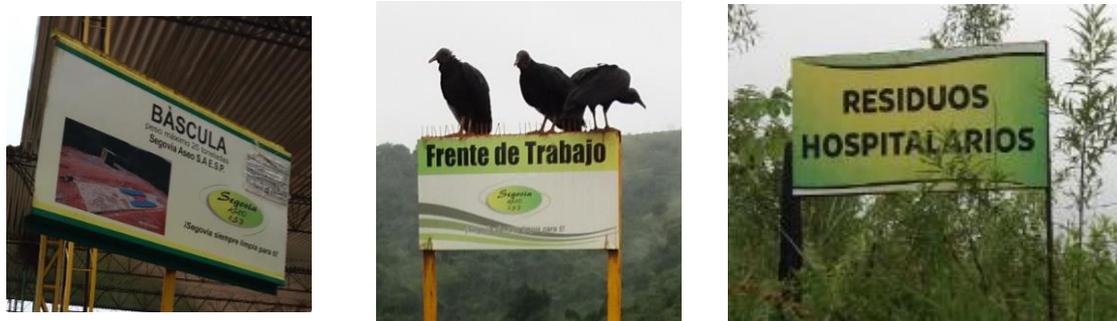
Imagen 6. Ejemplos de zonas señalizadas en el relleno sanitario La Vera

De igual forma, se observó la señalización de áreas en el relleno sanitario, tal como se aprecia en la Imagen 6.

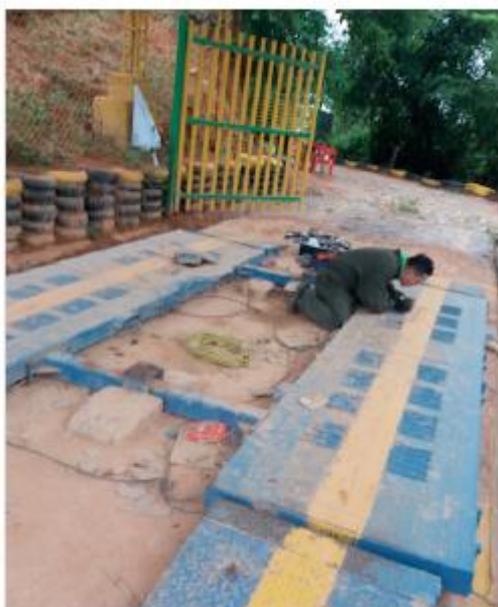
Imagen 7. Báscula en mantenimiento

El sitio cuenta con una báscula de pesaje de una capacidad de 25 toneladas, donde se pesan los vehículos a la entrada y a la salida del sitio. Cabe señalar que, en el momento de la visita, ésta se encontraba en proceso de mantenimiento (Ver Imagen 7).

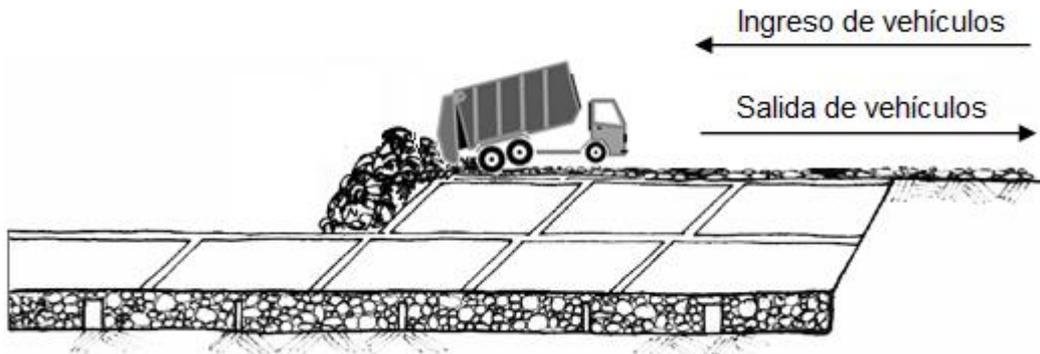
Imagen 10. Esquema de la plataforma 6 (ingreso por encima de la celda y descarga al final de esta)

El método para la disposición de residuos sólidos es combinado, área – rampa, siendo la zona actual de disposición la plataforma 6 del sitio. Para realizar la disposición de los residuos, los vehículos recolectores transitan por encima de la plataforma 6, sobre las celdas clausuradas de esta y realizan la disposición en la celda activa de disposición final en reversa (Imagen 10).

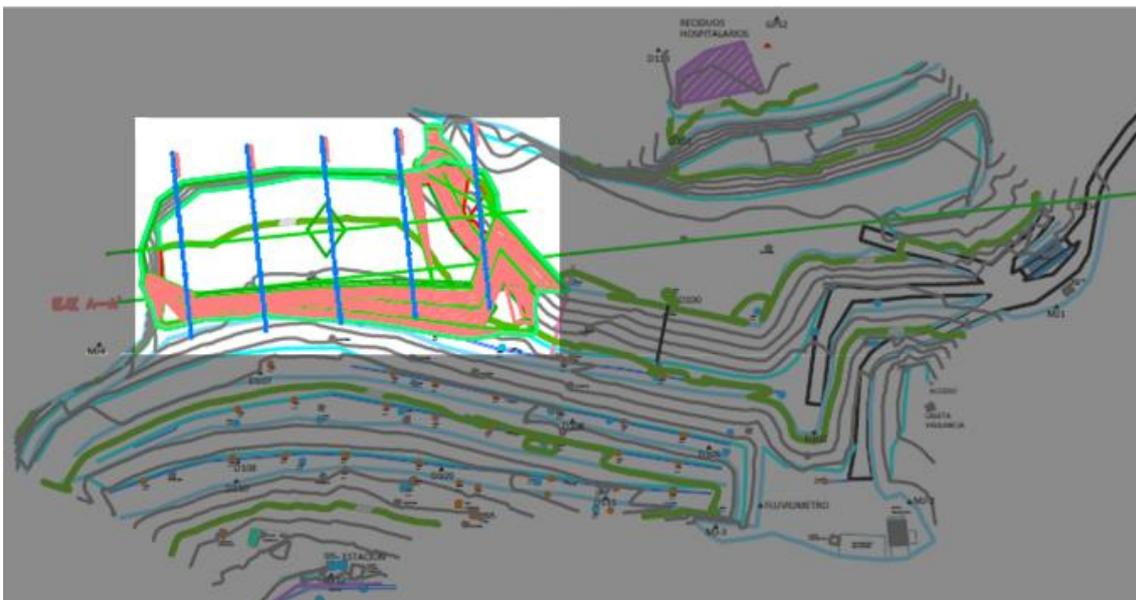
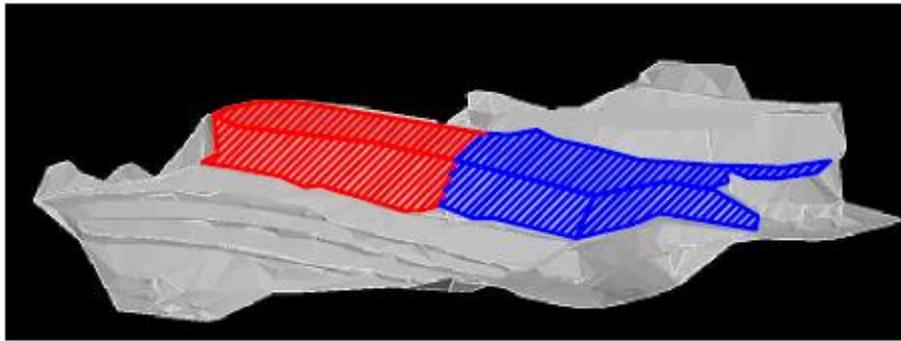
Imagen 11. Plataforma 6 – frente activo de trabajo

En la Imagen 11 se muestra una vista general de la ubicación de la plataforma 6 dentro del relleno sanitario La Vera y se presenta la simulación de la conformación de esta plataforma.

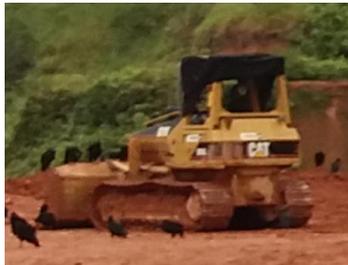
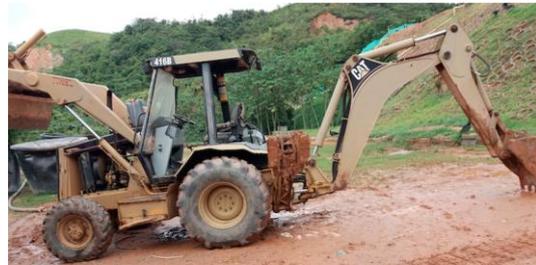
Imagen 12. Maquinaria

Por otra parte, la acomodación, disgregación y compactación de los residuos se realiza a través de un Buldócer, el cual se observó parqueado en el frente de trabajo. Adicionalmente, el prestador cuenta con una retroexcavadora para la realización de otras actividades propias de la operación del relleno sanitario.

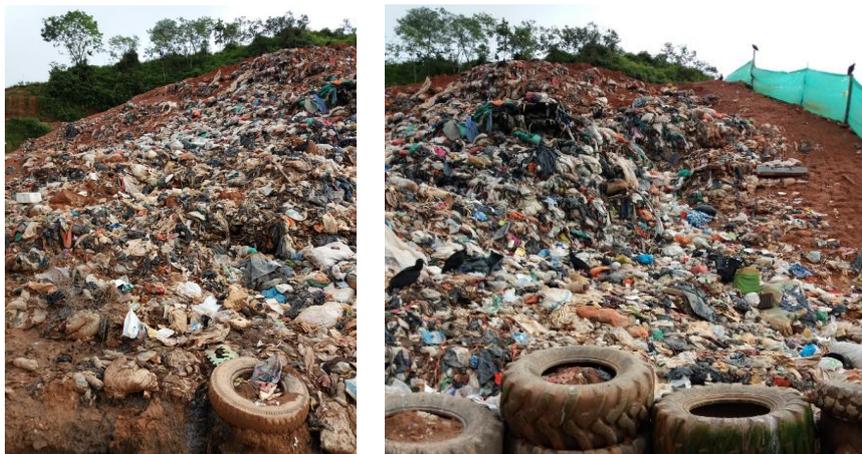
Imagen 13. Frente de trabajo con los residuos descubiertos

Según el prestador, la cobertura diaria de los residuos se realiza con material térreo proveniente de la excavación en el predio al final de la jornada de trabajo. Sin embargo, durante la visita los residuos estaban descubiertos (Ver Imagen 13). Lo anterior contraviene lo dispuesto en el artículo 2.3.2.3.3.1.9 Criterios operacionales del Decreto 1077 de 2015, en relación con el cubrimiento diario de residuos.

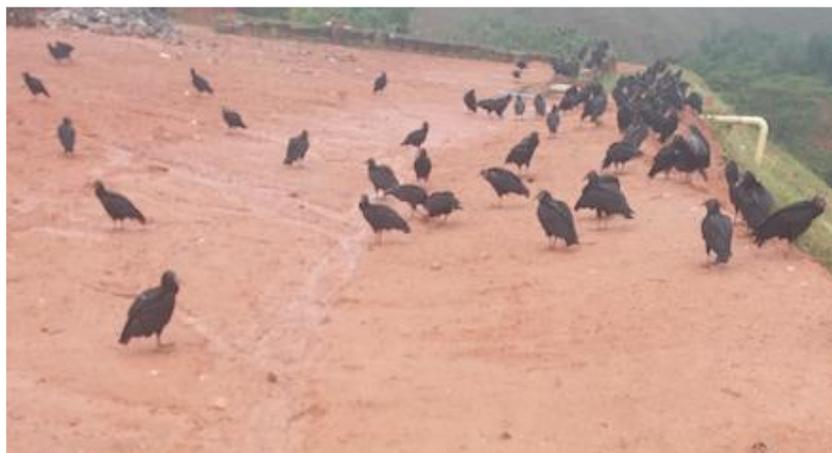
Imagen 14. Presencia de gallinazos en el sitio de disposición final

No obstante, las medidas que tiene contempladas el prestador, se evidenciaron moscas y presencia masiva de gallinazos en el relleno sanitario. Por consiguiente, se configura un presunto incumplimiento de lo establecido en el artículo 2.3.2.3.3.1.9 Criterios operacionales del Decreto 1077 de 2015, en lo relacionado al control de vectores y roedores.

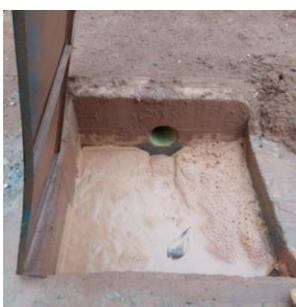
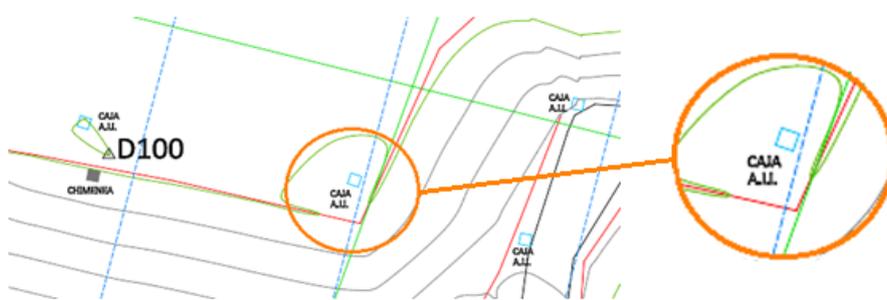
Imagen 16. Cajas de recolección del agua lluvia

Para el control y manejo del agua lluvia, el sitio de disposición final tiene pendientes diferenciales en el terreno y cajas de almacenamiento de la escorrentía conectadas por tubería en PVC, lo cual permite la recolección del fluido y posterior descarga fuera del predio del relleno sanitario.

Caja de recolección del agua lluvia

Plano general del sitio – Detalle ubicación cajas de recolección de agua lluvia

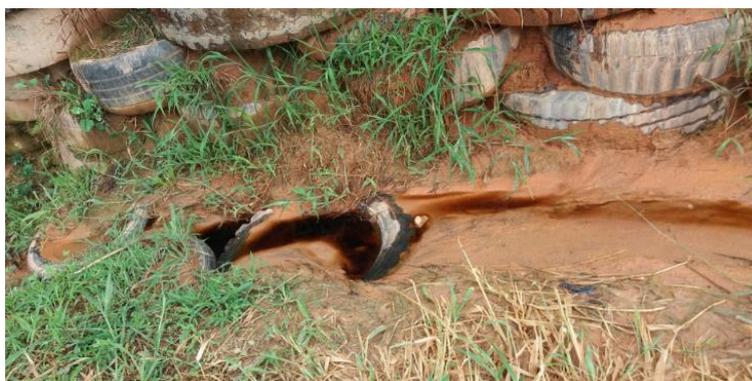
Imagen 18. Zanja de recolección de lixiviado en la pata del talud de la plataforma activa de disposición

Imagen 18). Lo anterior, configura un presunto incumplimiento del artículo 189 de la Resolución 1096 de 2000 y del Literal i) del artículo 2.3.2.3.3.1.7 y el artículo 2.3.2.3.3.1.8 del Decreto 1077 de 2015, por la falta de un adecuado sistema de recolección de lixiviados.

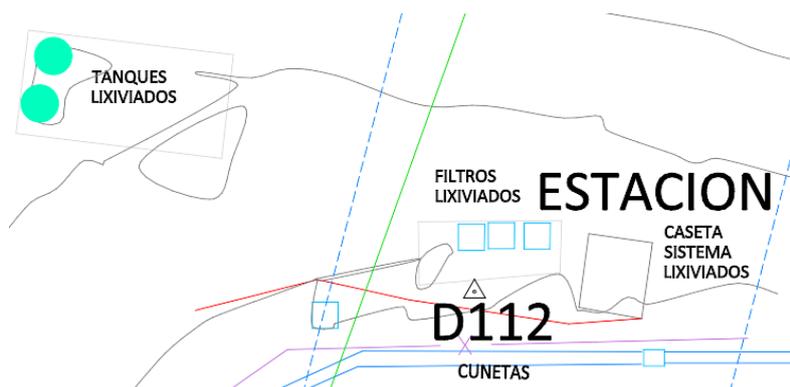
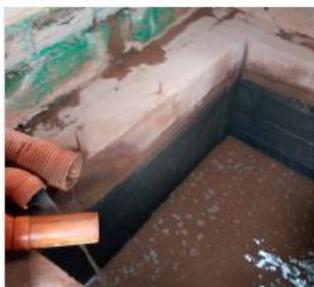
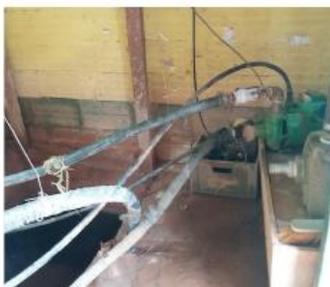
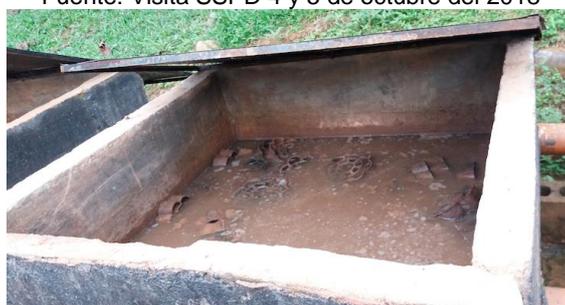
Imagen 19. Tratamiento de lixiviados

Por otra parte, los lixiviados son tratados por medio de sedimentadores y de filtros anaerobios de flujo ascendente (tratamiento biológico) antes de ser recirculados a las plataformas clausuradas (Imagen 19).

Esquema general – Sistema de tratamiento de lixiviados

Sistema de recirculación del lixiviado tratado

Tratamiento biológico – filtros anaerobios de flujo ascendente

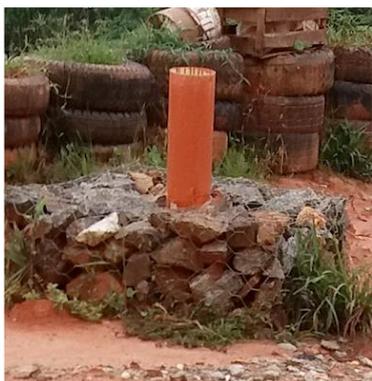
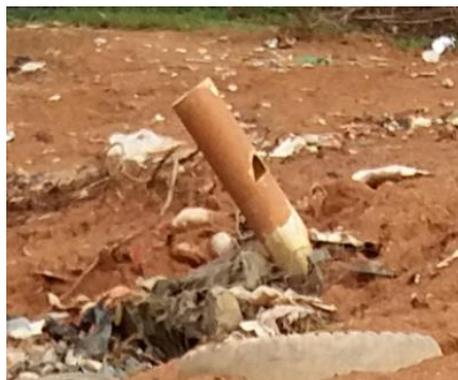
Imagen 20. Chimeneas de extracción pasiva de gases

El control de gases se realiza por extracción pasiva mediante chimeneas con tuberías en PVC recubierta con una base en gavión. Se observaron 2 chimeneas en el área actual de disposición, una de las cuales había perdido su posición vertical. Lo anterior acarrea un presunto incumplimiento de lo establecido en el artículo 2.3.2.3.3.1.9 del Decreto 1077 de 2015 en lo relacionado con control de gases y las concentraciones que los hacen explosivos.

Chimenea de extracción pasiva de gases

Chimenea con pérdida de posición vertical en el frente de trabajo

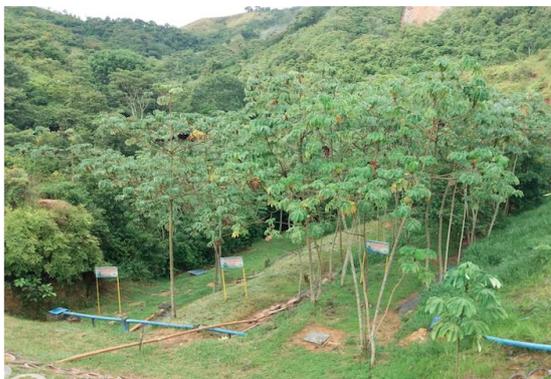
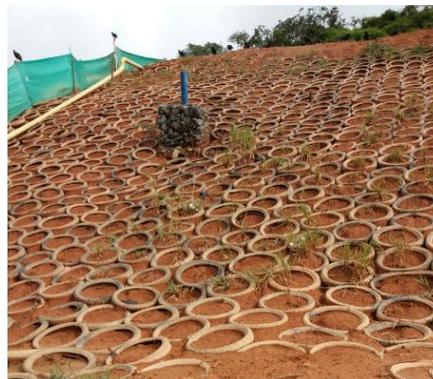
Imagen 21. Plataformas clausuradas

El sitio de disposición final tiene 5 plataformas clausuradas, las cuales cuentan con revegetalización de los taludes, cobertura vegetal, chimeneas de extracción pasiva de gases y estructuras para la recepción del lixiviado recirculado.

Aspecto general plataformas clausuradas

Estabilización de taludes

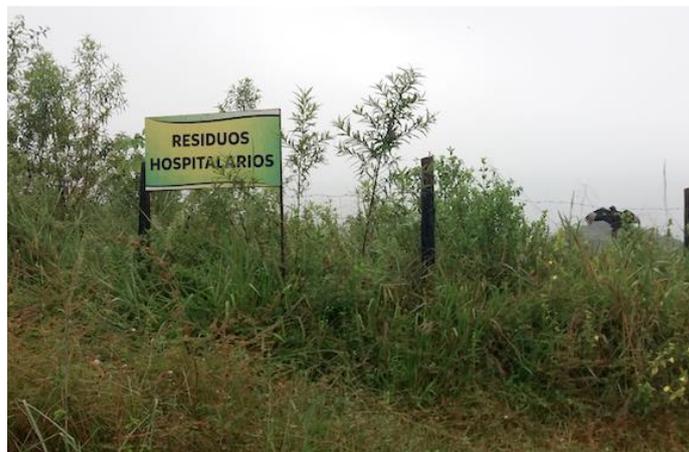
Imagen 22. Celda clausurada de residuos hospitalarios

Se pudo evidenciar la existencia de 2 celdas clausuradas de residuos hospitalarios, las cuales contaban con cobertura vegetal, cerramiento perimetral con alambre de púas y valla informativa (ver Imagen 22).

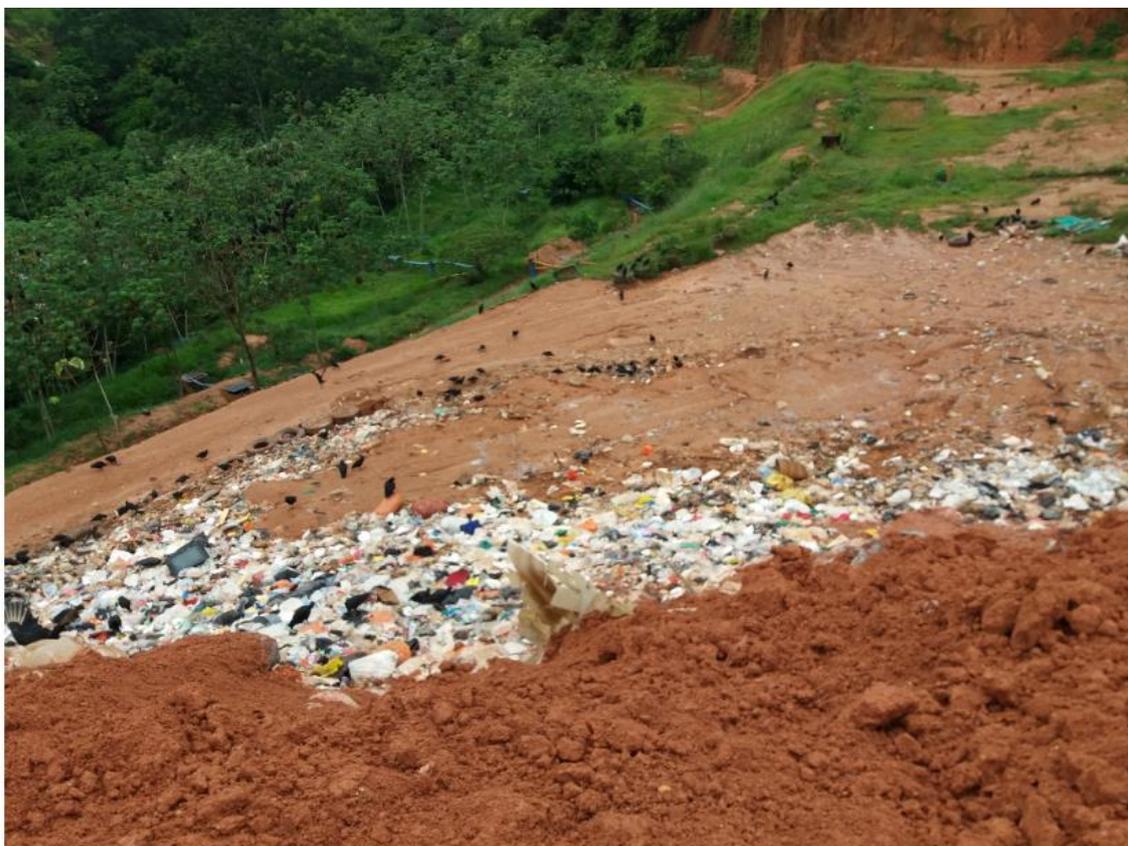
Imagen 23. Frente de trabajo con ausencia de recicladores.

Durante la visita no se observó la presencia de recicladores en el frente de trabajo.
