# **EVALUACIÓN INTEGRAL DE PRESTADORES SERVI AMBIENTALES VALLE S.A. E.S.P.**

**SUPERINTENDENCIA DELEGADA PARA ACUEDUCTO,  
ALCANTARILLADO Y ASEO  
DIRECCIÓN TÉCNICA DE GESTION DE ASEO  
Bogotá D.C., diciembre de 2017**

## SERVI AMBIENTALES VALLE S.A. E.S.P.

### ANÁLISIS AÑOS 2015, 2016 Y 2017

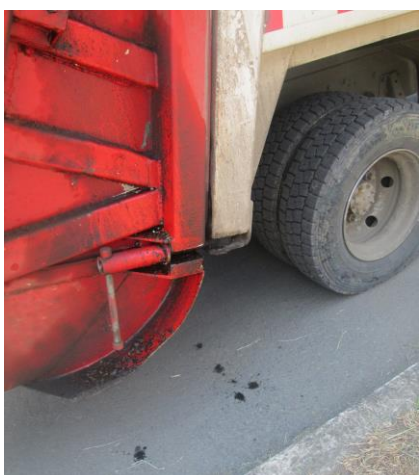
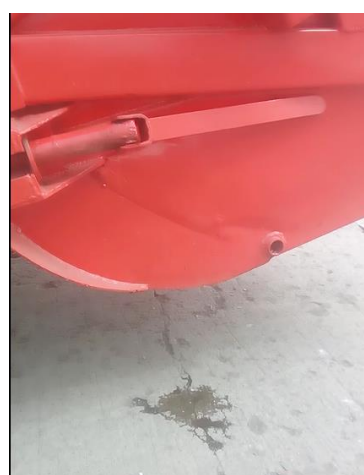
Fotos 1 y 2. Fuga de Líquido (Lixiviado) vehículos recolectores SEVIAMBIENTLES VALLE S.A. E.S.P.

- La recolección no se efectúa bajo impactos mínimos de esparcimiento de residuos en la vía pública, pues se observó durante la visita que no se contaba con canastillas, escobas y escobillas que permitieran realizar inmediatamente la limpieza correspondiente dejando el área libre de residuos para mantener la condición de limpieza de la misma.
- Los vehículos recolectores deberán cumplir con las características definidas en el Decreto 1077 de 2015. Sin embargo, algunos vehículos poseían pérdida de líquido lixiviados.

Teniendo en cuenta lo anterior, se estaría presentando un presunto incumplimiento de los numerales 1 y 7 del artículo 2.3.2.2.3.27 del Decreto 1077 de 2015 que establece:

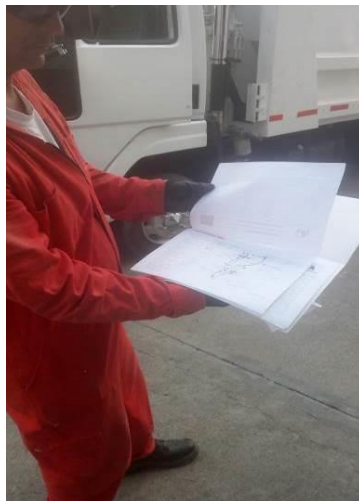
Foto 1. Operario con plano de microrruta en Cali

Se evidenció que se contaba con plano de la microrruta, el cual contaba con flecheo.

Verificando el plano de la microrruta que tenían los operarios en el recorrido, se evidenció que estas tenían en cuenta el tipo de vías existentes (principales y secundarias, con separadores, estado de la vía), sin embargo, presuntamente no cumplían con los siguientes numerales del artículo 2.3.2.2.2.3.30 del Decreto 1077 de 2015:

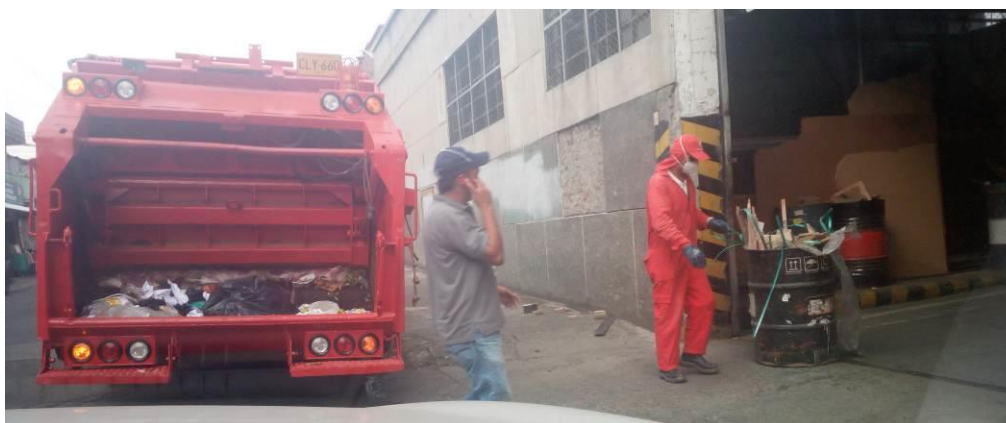
Foto 2. Recolección de residuos en Cali

Se verificó la recolección a través de unidades de almacenamiento, en este caso canecas, para acceder a ellas los operarios ingresaban a la zona de depósito de la empresa y lo llevaban hasta el camión recolector.

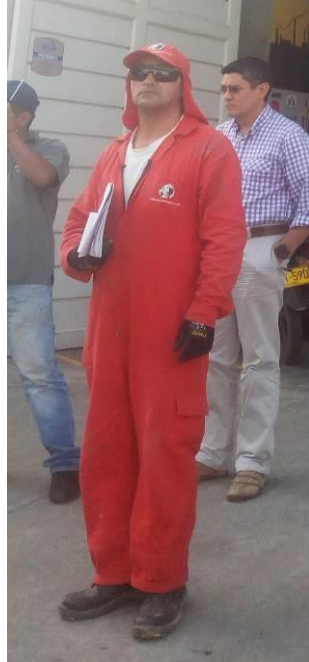
Foto 3. elementos de protección en microrruta

Se evidenció que los operarios contaban con elementos de protección como gafas, guantes, botas y tapabocas.

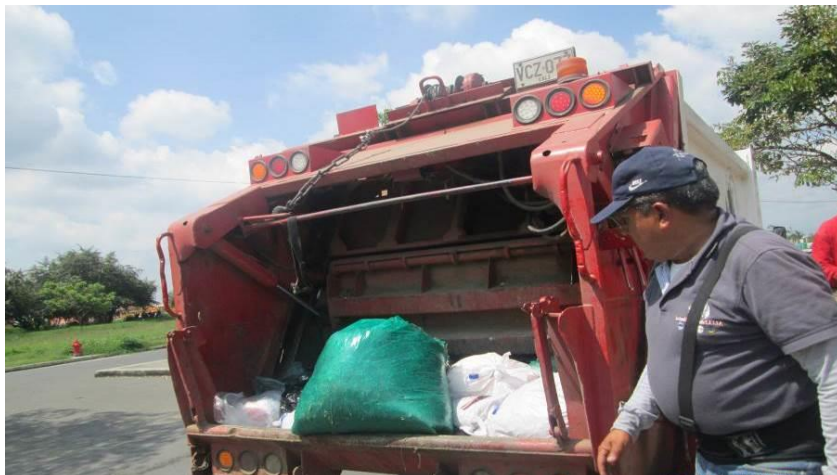
Foto 4. recolección de residuos en Palmira

Se verificó que la actividad en este sector se realiza a través de la presentación de residuos en la acera, los residuos recolectados el día de la visita correspondían a ordinarios y a residuos de poda de césped de la empresa.

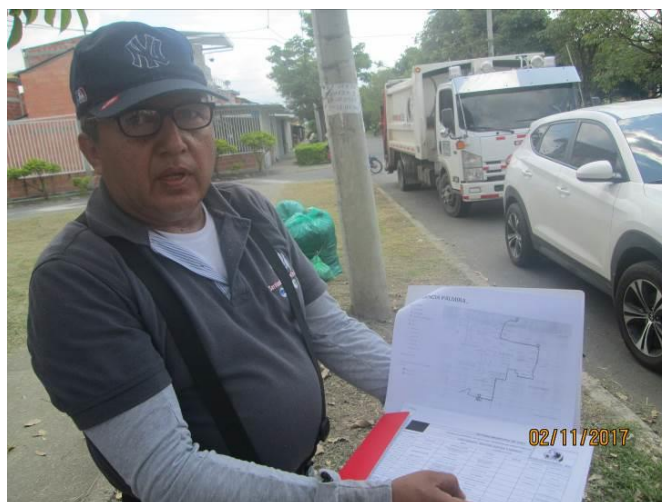
Foto 5. Plano de la microrruta

Se observó que los operarios contaban con el plano de la microrruta,

Ahora bien, verificando el plano de la microrruta que tenían los operarios en el recorrido del municipio de Palmira, se evidenció que estas tenían en cuenta el tipo de vías existentes de vías existentes (principales y secundarias, con separadores, estado de la vía), sin embargo, presuntamente no cumplían con los siguientes numerales del artículo 2.3.2.2.2.3.30 del Decreto 1077 de 2015:

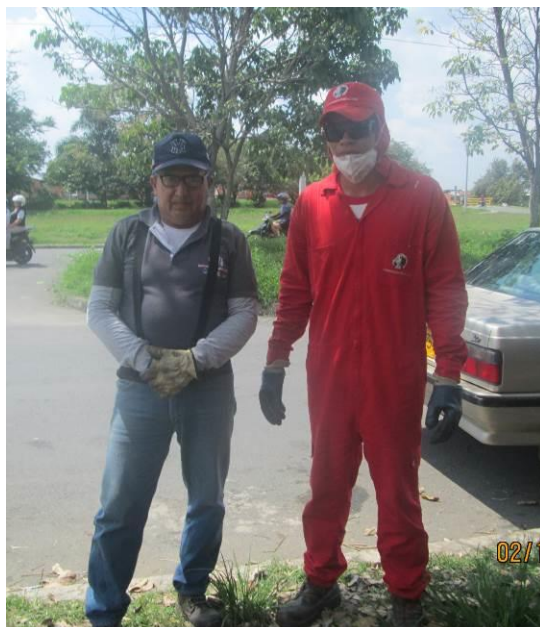
Foto 6. elementos de protección

Así mismo, se verificó que los operarios contaban con la planilla en donde se evidenció en pago de salud, pensión y riesgos profesionales y contaban con elementos de protección: guantes, botas, gorro y tapabocas:

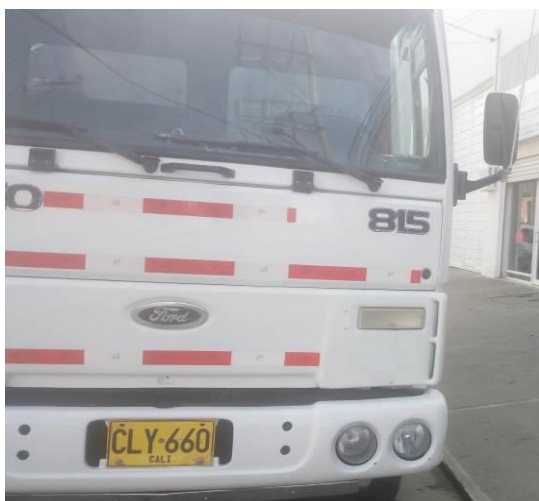
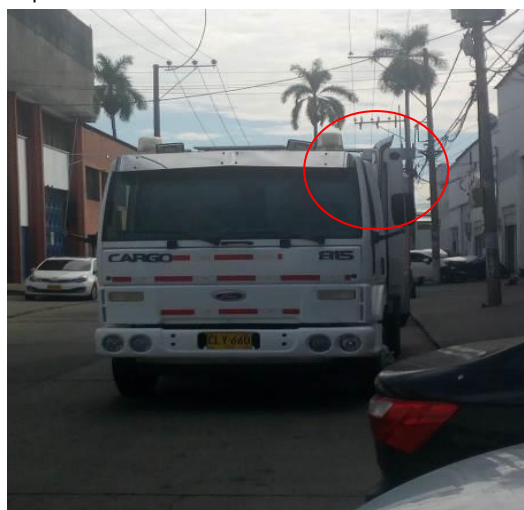
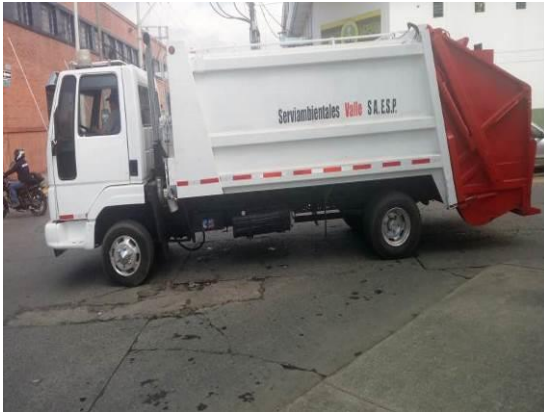
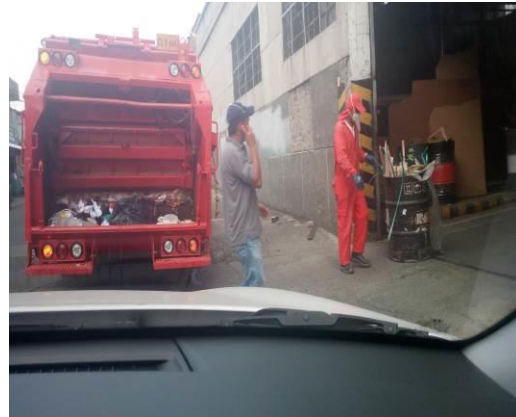
Fotos 7,8,9 y10 vehículo compactador CLY 660

Este vehículo tiene una capacidad de 16 YD<sup>3</sup>, La salida del tubo de escape se encontraba hacia arriba y por encima de su altura máxima, los documentos del vehículo se encontraban vigentes y completos, poseía luces tipo estroboscópico ubicadas una sobre la cabina, se encontraba debidamente identificado con color, logotipos y placa, contaba con extintor y kit de carreteras.

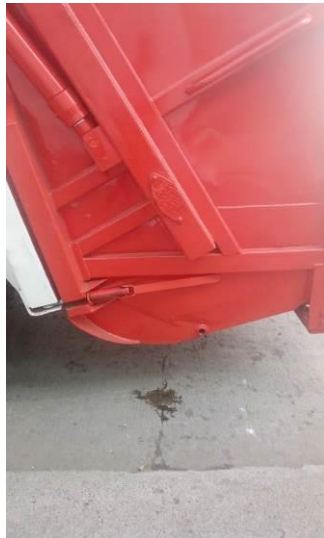
Fotos 11. Vehículo CLY 660 con pérdida de lixiviado

Poseía pérdida de líquido lixiviado como se evidencia a continuación:

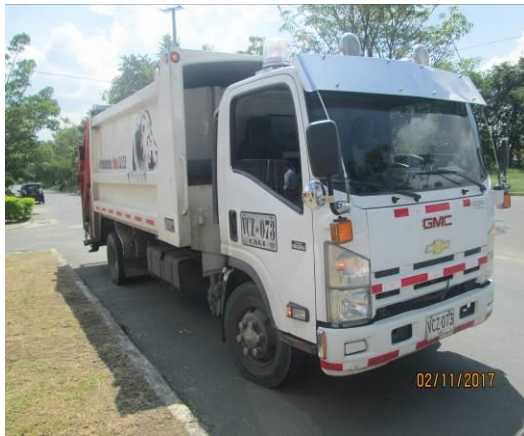
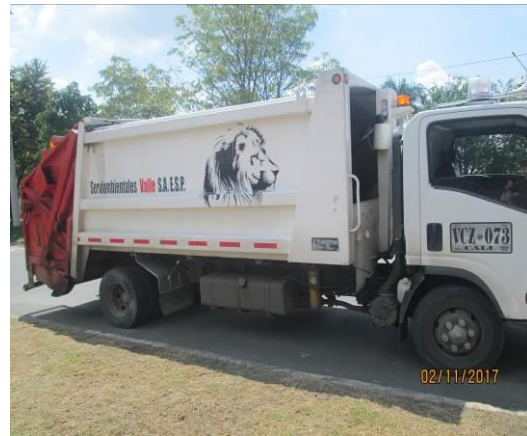
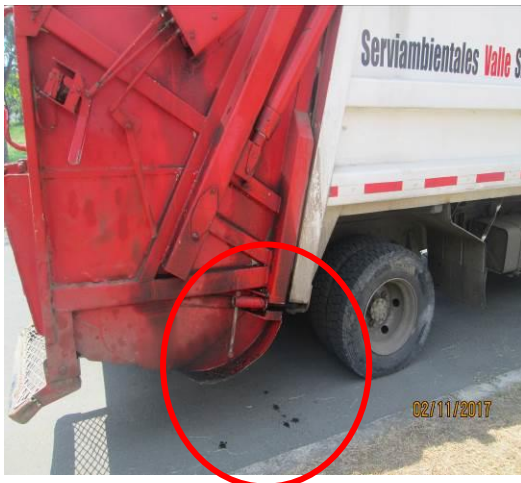
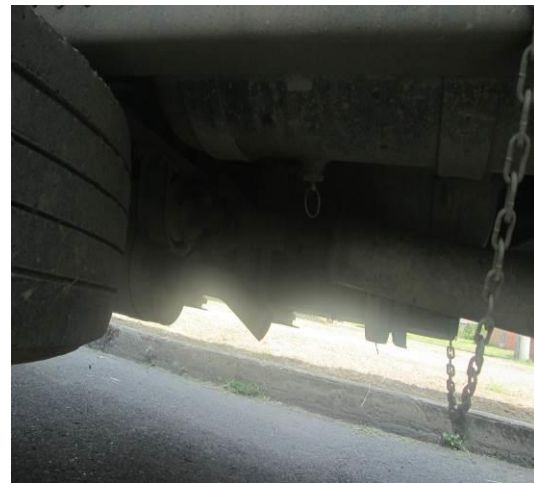
Fotos 12, 13, 14 y 15 Vehículo VCZ 073

Este vehículo tiene una capacidad de 5 toneladas, la salida del tubo de escape debe no se encontraba hacia arriba y por encima de su altura máxima; los documentos del mismo se encontraban vigentes y completos, poseía luces tipo estroboscópico ubicadas una sobre la cabina, se encontraba debidamente identificado con color, logotipos y placa, contaba con extintor y kit de carreteras.

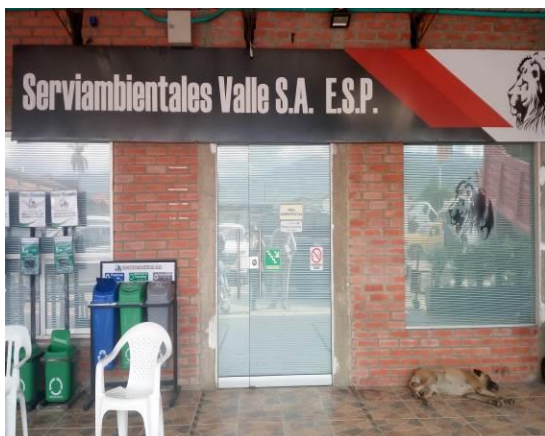
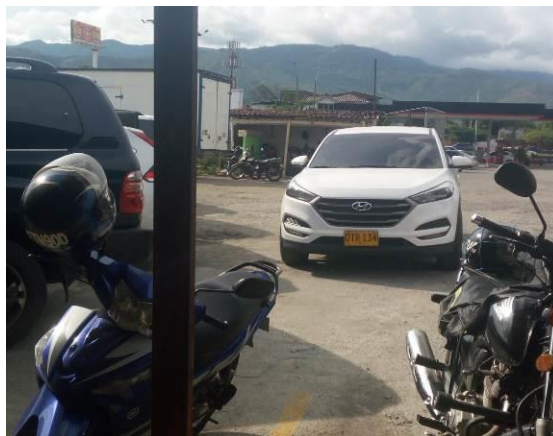
Fotos 16 y 17. Base operativa

Cuenta con servicios públicos, áreas adecuadas para el parqueo y maniobra de los vehículos, depósito de insumos para la prestación de servicio, zona de control de operaciones, vestidores e instalaciones sanitarias para el personal, y oficinas administrativas.

Se encontraron áreas en construcción dentro de la base de operaciones, debido a que según lo manifestado por el prestador se está adecuando para mejorar las condiciones de atención al cliente.

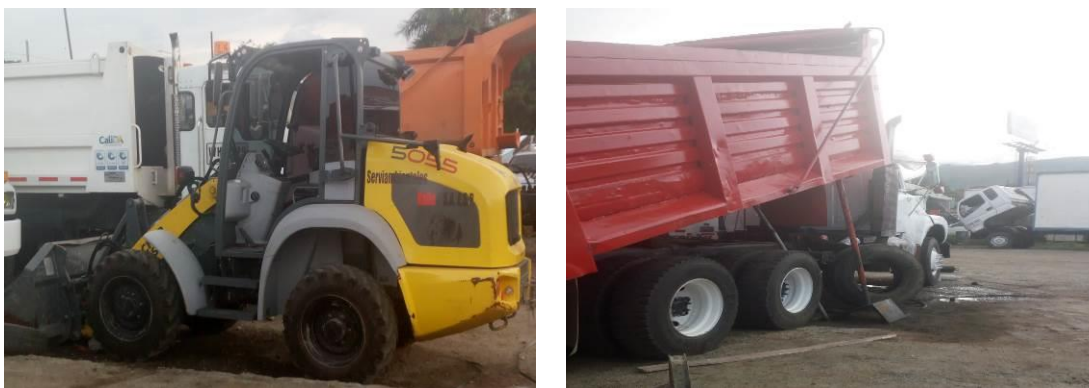
Fotos 18 y 19. Otros vehículos evidenciados en la base de operaciones

Se observaron las volquetas con placas VDA 826 y VDC 161 y un cargador, los cuales según lo manifestado por el prestador son alquilados a la empresa de servicios públicos de Candelaria y para recoger escombros en este mismo municipio.

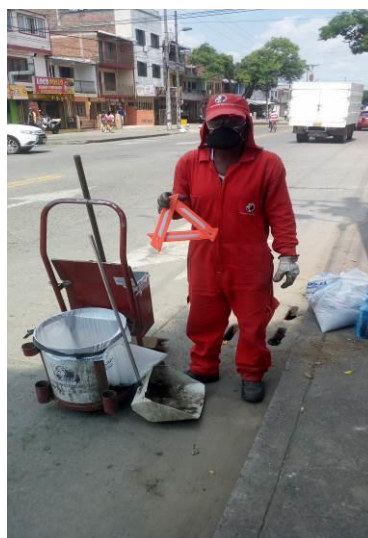
Fotos 20 y 21. Barrido y limpieza en Cali zona norte

El horario de barrido es de 7 a.m. a 3 p.m., la operaria indico que alrededor de las 3 de la tarde pasaba el camión recolector de SERVIAMBIENTALES DEL VALLE a recoger las bolsas resultantes de la actividad de barrido. La operaria contaba con el plano de la microrruta y no contaba con carnet de ARL, ni con planilla que evidenciara su pago.

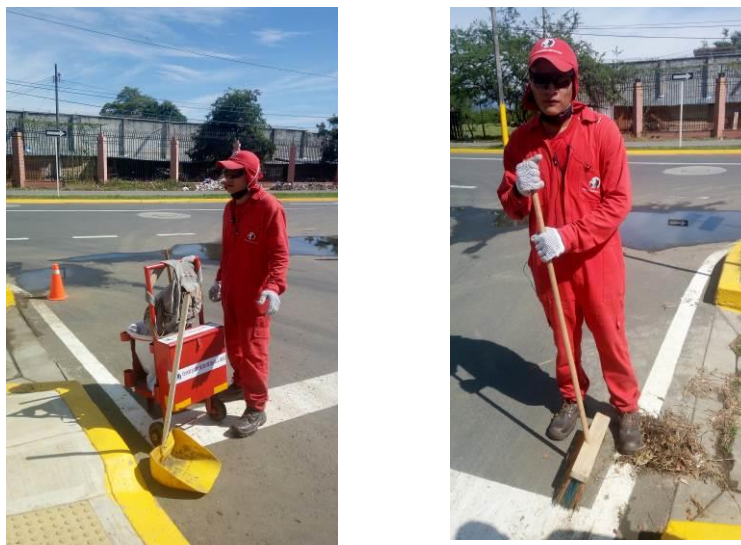
Fotos 22 y 23. Barrido y limpieza en Cali zona sur

La microrruta se realiza entre dos conjuntos residenciales del Barrio Verdal, el operario contaba con un carrito de recolección de barrido en donde tenía bolsas, escoba y recogedor; tenía plano de la microrruta y contaba con elementos de seguridad, botas, guantes, gafas, gorra y tapabocas, y con planilla y carnet de ARL. El prestador informó que en este punto se realiza la recolección de las bolsas resultantes del barrido por la tarde o a veces al siguiente día.

Teniendo en cuenta lo manifestado por el prestador frente a la recolección de los residuos provenientes de la actividad de barrido al día siguiente, estaría presuntamente incumpliendo lo establecido en el artículo 2.3.2.2.2.3.40, que establece:

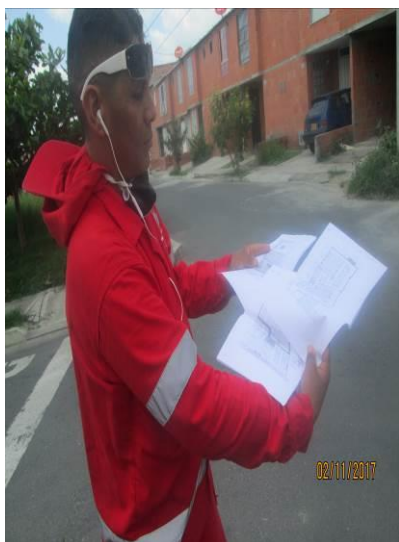
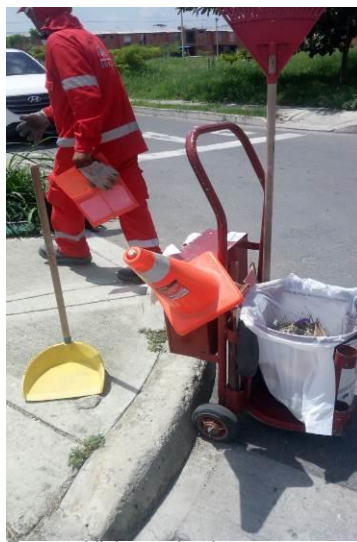
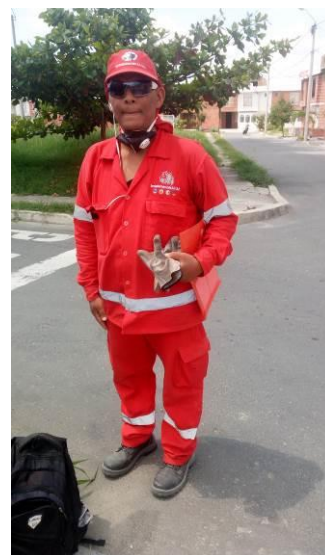
Fotos 24 y 25. Barrido y limpieza en Palmira

El operario contaba con un carrito de recolección de residuos de barrido en donde tenía bolsas, escoba y recogedor, el prestador informó que dejaba las bolsas en la acera y que alrededor de la 1 de la tarde pasaba el camión recolector de SERVI AMBIENTALES DEL VALLE a recoger las bolsas. El operario contaba con el plano de la microrruta, planilla de pago de seguridad social y ARL, así mismo contaba elementos de seguridad, botas, guantes, gafas, gorra y tapabocas
