# **EVALUACIÓN INTEGRAL DE PRESTADORES SERVIASEO POPAYAN S.A. E.S.P.**

**SUPERINTENDENCIA DELEGADA PARA ACUEDUCTO,  
ALCANTARILLADO Y ASEO  
DIRECCIÓN TÉCNICA DE GESTION DE ASEO  
Bogotá D.C., octubre de 2017**

### ANÁLISIS AÑO 2016 – 2DO CUATRIMESTRE 2017

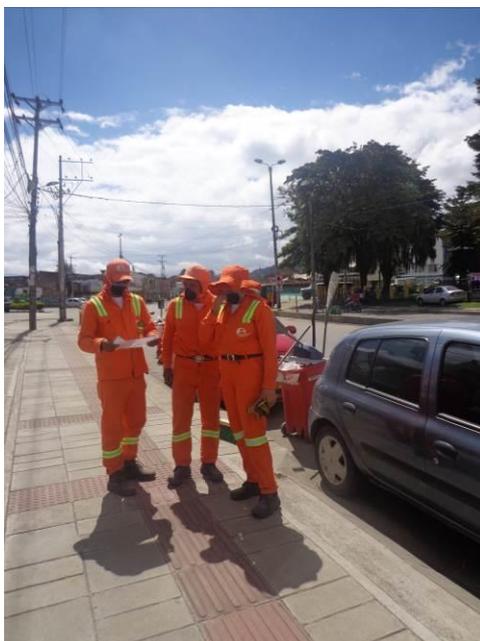
- El personal encargado de la actividad de recolección contaba con los elementos de protección personal, identificación, uniformes de trabajo con aditamentos reflectivos, como se evidencia en la siguiente imagen

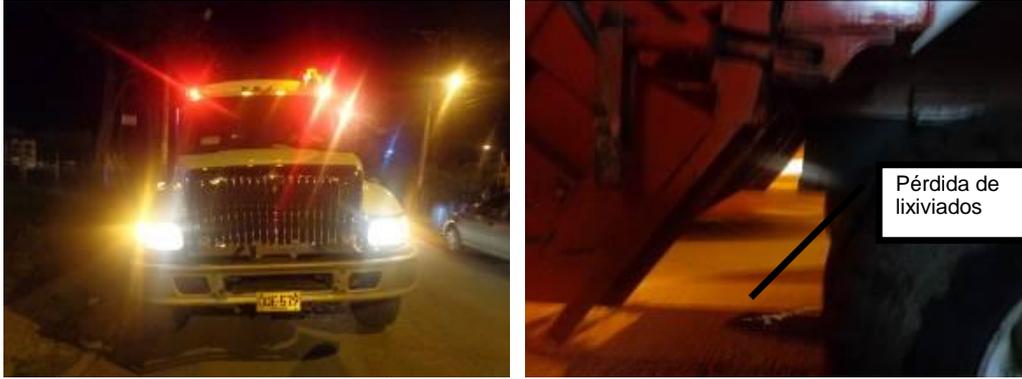
Imagen 14. Vehículo de placas OQE 579

De los 8 vehículos verificados en operación, se encontró uno con presuntos incumplimientos, particularmente con pérdida de líquido (lixiviado). Sin embargo, el prestador corrigió dicha falla como se evidenció al siguiente día.

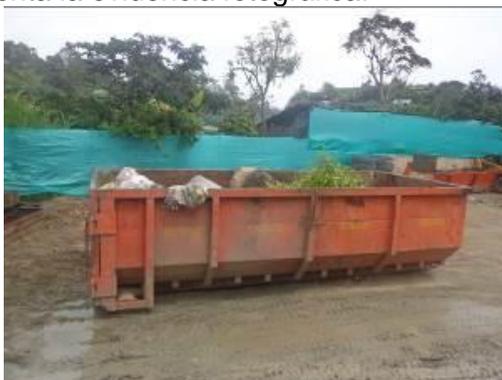
Imagen 16. Ampliroll con residuos en la base de operaciones

La base de operaciones se encuentra en el Kilómetro 2 vía a Timbio sector Los Faroles. Durante la visita del mes de junio de 2017, se observó a las 11:20 AM del 15/06/17 una caja de un ampliroll con algunos residuos (costales y ramas) en la base de operaciones, según lo informado por el prestador *“Los costales y ramas encontrados en el ampliroll, correspondían a residuos productos del corte de césped y poda de árboles al interior de la base de operaciones, labor que se había realizado previo a la visita de la SSPD y fueron de acuerdo a la programación sacados posterior a la terminación de dicha actividad”*.

No obstante, lo anterior, cabe precisar que se denota un presunto incumplimiento a lo estipulado en el Parágrafo 1 del artículo 2.3.2.2.2.3.50 del Decreto 1077 de 2015, el cual señala:

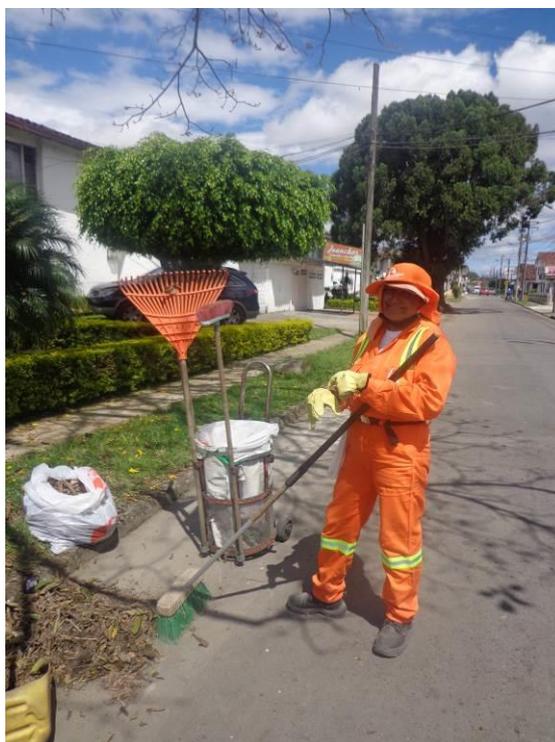
Durante las verificaciones realizadas, se pudo constatar que los operarios se encuentran debidamente uniformados e identificados para el desarrollo de la actividad de barrido y limpieza de vías y áreas públicas la empresa suministra lo siguiente: escoba, pala, carro papelerero, cepillo y bolsas, lo cual denota un cumplimiento al artículo 2.3.2.2.4.59 del Decreto 1077 de 2015: **“Equipo para la actividad de barrido manual. El personal operativo para la actividad de barrido manual deberá contar con el equipo necesario para la limpieza, barrido almacenamiento, recolección y el transporte manual de los residuos sólidos, incluidos los elementos de seguridad industrial y salud ocupacional necesarios.”**

Imagen 22. Operario con elementos de seguridad y bolsa de depósito de residuos

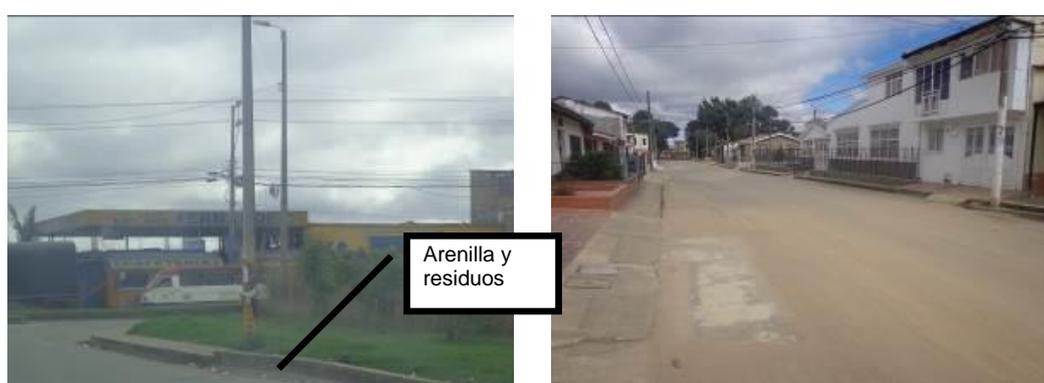
Imagen 23. Variante y vías del barrio Moscopan

De igual forma, el día viernes 16/06/17 se evidenció en las vías aledañas a la zona de intervención de corte de césped en el barrio Moscopan, arenilla en las cunetas. Al respecto, la empresa informó que esta área corresponde a la frecuencia miércoles-sábado de barrido y limpieza y que, debido a las lluvias, la pendiente de la zona, las condiciones de las vías de intersección en mal estado y por escorrentía se arrastra la arena.

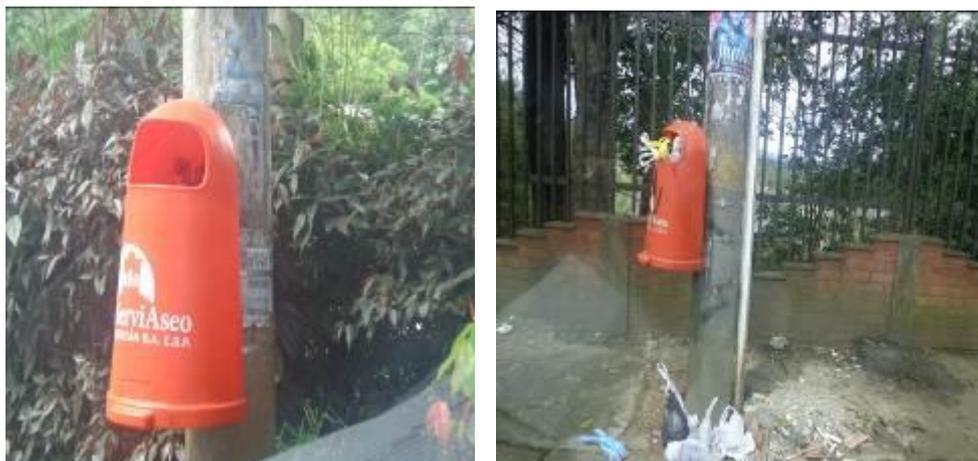
Imagen 28. Cestas instaladas

<b>Dirección de la cesta</b>	<b>Observaciones</b>
Entrada al Rincón Payanes	Se observaron 2 cestas plásticas tipo poste.
Melvin Jhons (Esquina)	Se observó 1 cesta plástica tipo poste, con residuos. La empresa informó que esto se debe a que dicho sector tiene frecuencia de barrido los miércoles y sábados, por lo cual el día 17/06/17 se recogerán dichos residuos dentro de la frecuencia de barrido.
Parque el Cortijo Calle 17 con Cra 10ª	Se observó 1 cesta plástica tipo poste.
Villa del Carmen Cra 20 #12D-111	Se observó 1 cesta plástica tipo poste
Parque Piedra Sur Cra 17 con calle 18	Se observó 1 cesta plástica tipo poste
Paradero Piedara Sur	Se observó 1 cesta plástica tipo poste

La empresa informó que la instalación de cestas está siendo trasladada vía tarifa. En este sentido, es de anotar que las cestas instaladas (de plástico tipo poste) no corresponden con el tipo de cesta estipulada en el numeral 6.3.5. del documento de trabajo de la Resolución CRA 720 de 2015, el cual señala:

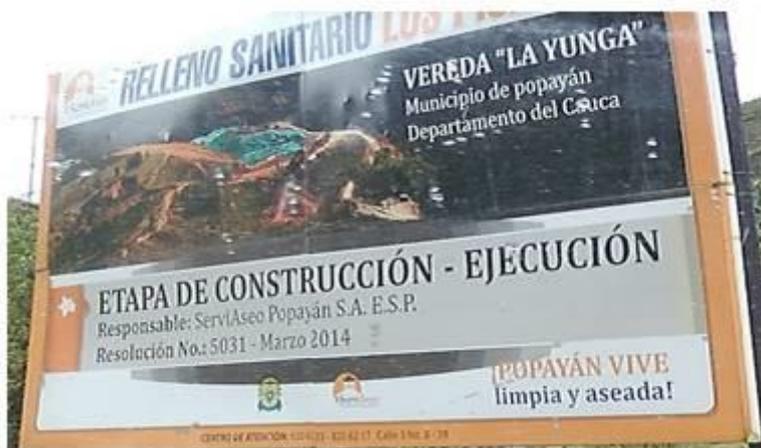
La entrada al sitio cuenta con un portón de acceso y una caseta de vigilancia donde se realiza el control de entrada y salida de los vehículos. Se observa una valla informativa al ingresar al sitio con el nombre del relleno, el responsable de la operación y la resolución de la licencia ambiental.

Imagen 29. Vaya de acceso Relleno Sanitario Los Picachos

Sin embargo, no se encuentra publicada la capacidad remanente del relleno sanitario. Con esto se estaría incumpliendo lo establecido en el parágrafo 4 del artículo 28 de la resolución CRA 720 de 2015, que indica:

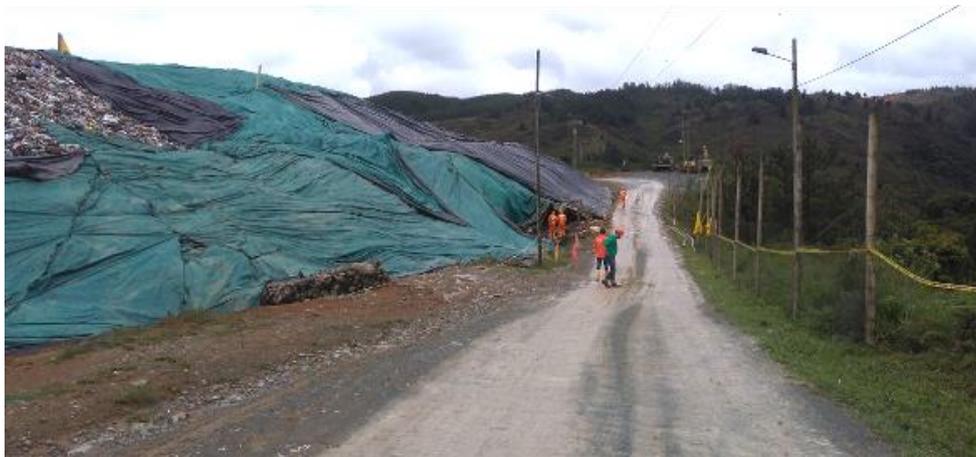
Las vías internas del sitio son destapadas conformadas en recebo.

Imagen 30. Vías internas del Relleno Sanitario Los Picachos

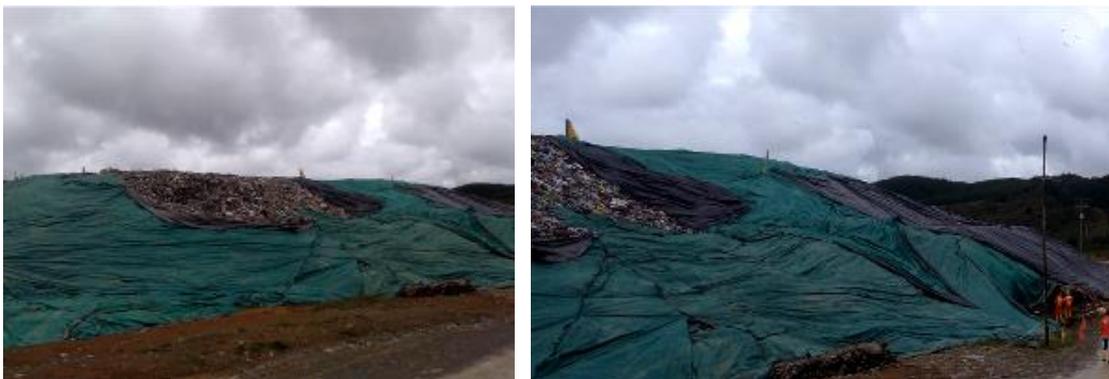
Imagen 31. Cubrimiento de residuos Relleno Sanitario Los Picachos

Como se evidencia en el registro fotográfico anterior existen áreas que no tienen cobertura, lo cual irrumpe con el reglamento operativo allegado a través del radicado SSPD 20175290240302, que determina que no se mantendrá basura descubierta y tampoco se dejará descubierta al finalizar la jornada.

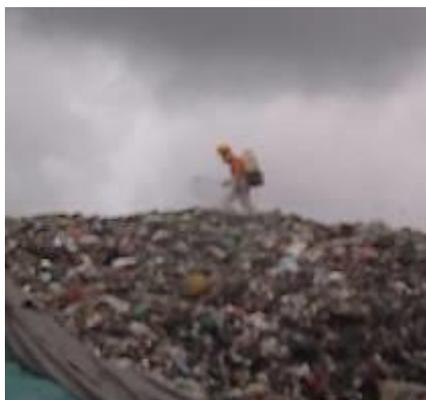
Durante la visita se observó a un operario realizando acciones de fumigación en la masa de los residuos.

Imagen 32. Fumigación evidenciada en el frente de trabajo

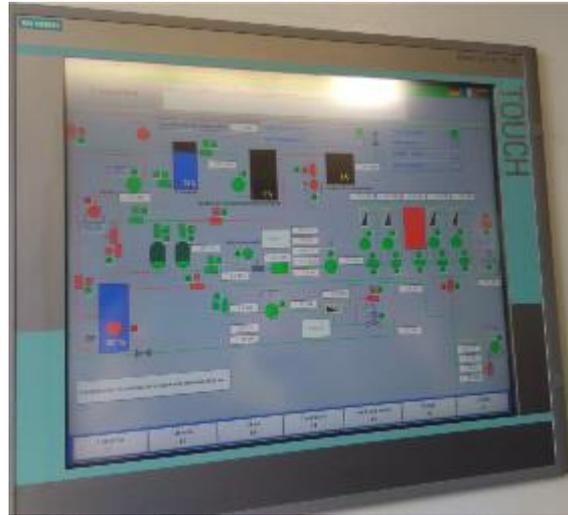
Imagen 33. Condiciones de operación de la planta de ósmosis inversa.

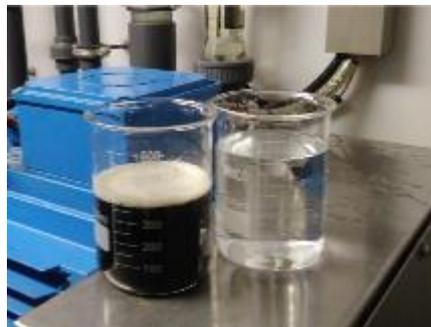
Imagen 35. Comparación entre lixiviado y permeado.  
Izquierda: lixiviado crudo. Derecha: permeado, lixiviado tratado.

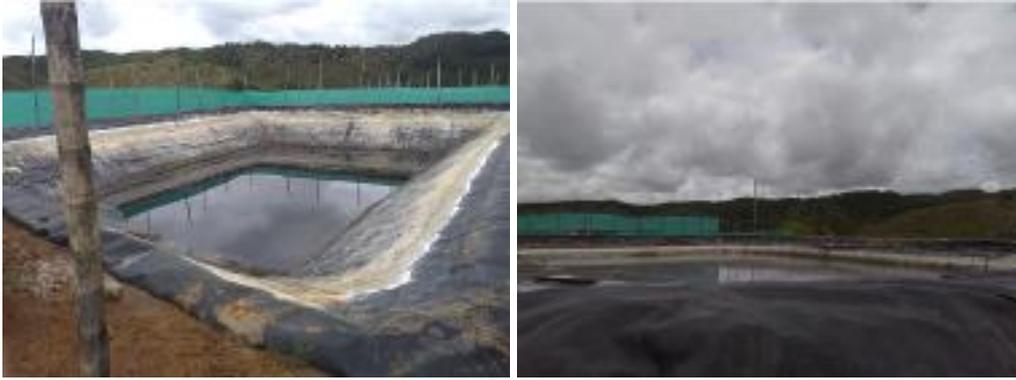
En el recorrido de los 5 pondajes que componen el sistema, se evidenció que uno de ellos contaba con un nivel de almacenamiento aproximadamente del 10% de su capacidad (pondaje 3) y los demás no estaban a su capacidad máxima de almacenamiento. Adicionalmente, los pondajes 1, 3 y 5 se encontraron parcialmente o completamente techados.

Imagen 37. Estado de pondajes

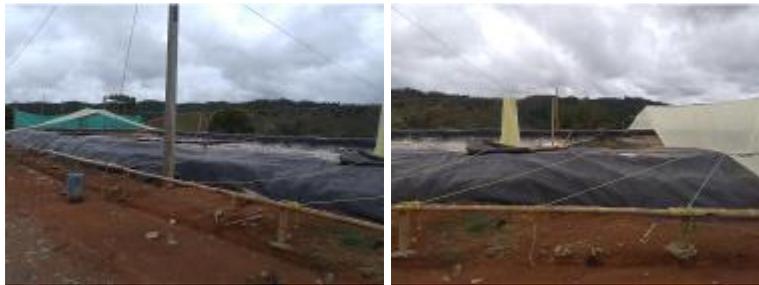
Imagen 38. Techado de pondajes

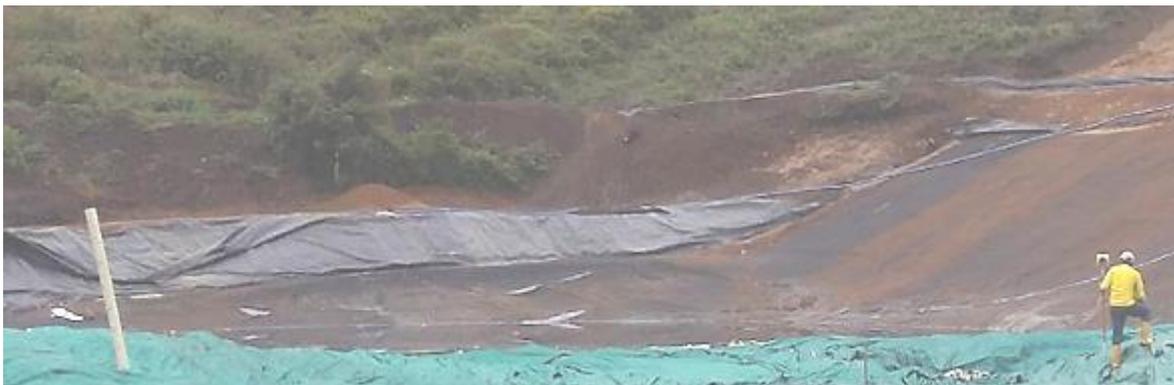
En el vaso fase II sección B de disposición, se encontró acumulación de líquido. El operador informó que el nivel de acumulación del fluido en el vaso ha disminuido considerablemente gracias a la operación conjunta de las PTL. Dicha acumulación de líquido en el vaso de disposición obedece a una medida de contingencia adoptada por el operador, ya que no contaba con capacidad suficiente para tratar el volumen de lixiviados que se estaban generando. Sin embargo, cabe destacar que esto es un procedimiento irregular y que no fue avalado por la Corporación Autónoma Regional del Cauca (CRC).

En una comunicación de la CRC con radicado 180-207-01-12713 del 10/11/2016, la entidad expone que no ha autorizado al operador para que en la celda de la fase II sección B se almacenen lixiviados, adicionalmente es pertinente señalar que el plan de contingencia elaborado por el prestador no establece como medida de contingencia la utilización del vaso de disposición para almacenamiento de lixiviados.

Imagen 39. Vaso fase II sección B con acumulación de líquido.

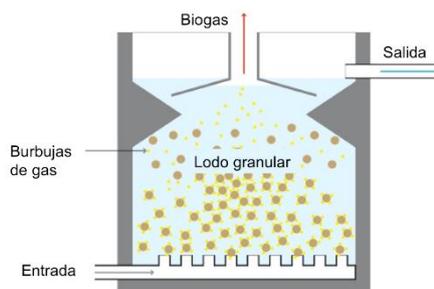
Se propone realizar una planta de tratamiento convencional con tratamiento UASB. Esta planta sustituiría el actual sistema de tratamiento. Sin embargo, según la empresa Serviaseo Popayán va a garantizar que las plantas de osmosis inversa funcionen hasta que el nuevo sistema de tratamiento entre en operación.

Reactor UASB (Upflow anaerobic sludge blanket). Tomado y adaptado de Wikipedia
