**EVALUACIÓN INTEGRAL DE PRESTADORES  
TRASH BUSTERS S.A. E.S.P.**

**SUPERINTENDENCIA DELEGADA PARA ACUEDUCTO,  
ALCANTARILLADO Y ASEO  
DIRECCIÓN TÉCNICA DE GESTION DE ASEO**

**Bogotá D.C., septiembre de 2018**

### ANÁLISIS AÑOS 2016 – 2017 – 2018

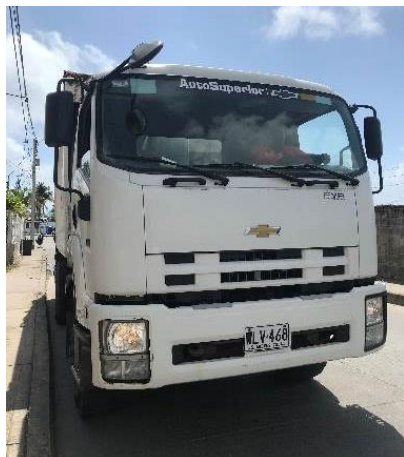
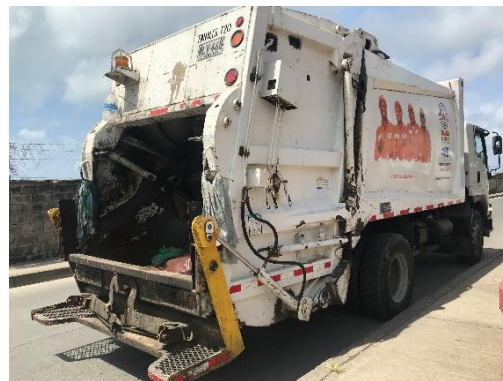
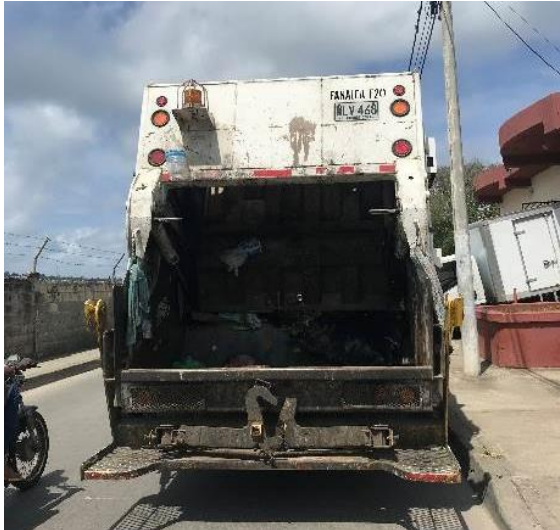
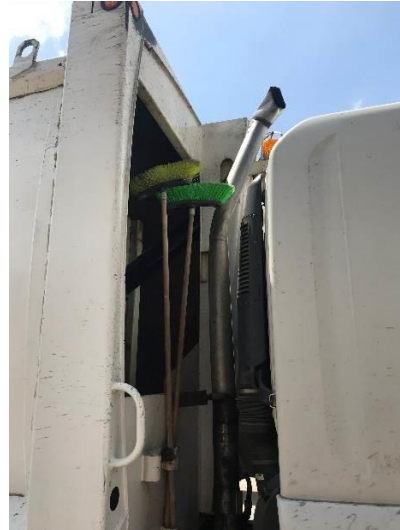
Imagen 23. Registro fotográfico vehículo compactador de placas WLV 468

Considerando que los vehículos verificados de placas WLW 468, KGT 057, KGT 056 y XZI 479 no contaban con equipo de carreteras completo, se estaría frente a un presunto incumplimiento de lo dispuesto en el Numeral 14 del Artículo 2.3.2.2.3.36 del Decreto MVCT 1077 de 2015.

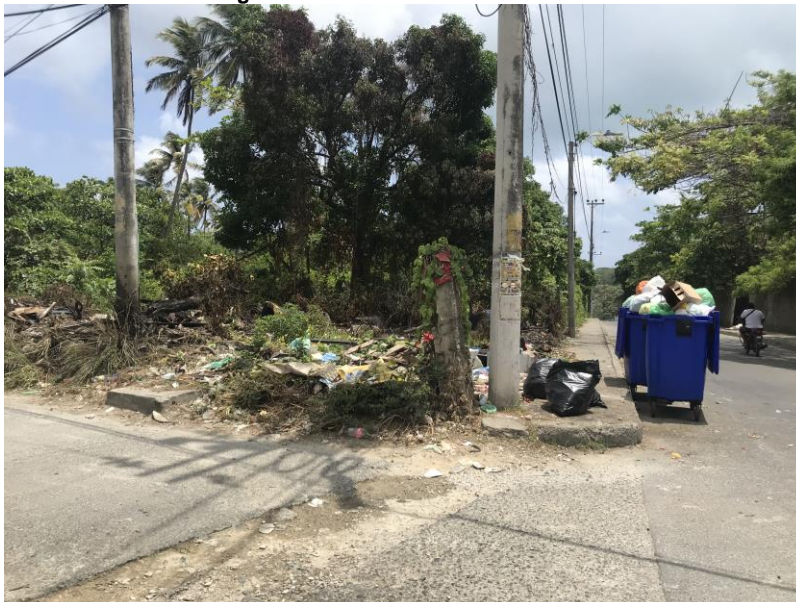
Imagen 28. Punto crítico barrio El Pocito

Se evidenció la presencia de un punto crítico de acumulación de residuos entrando al barrio El Pocito por la vía Backroad.

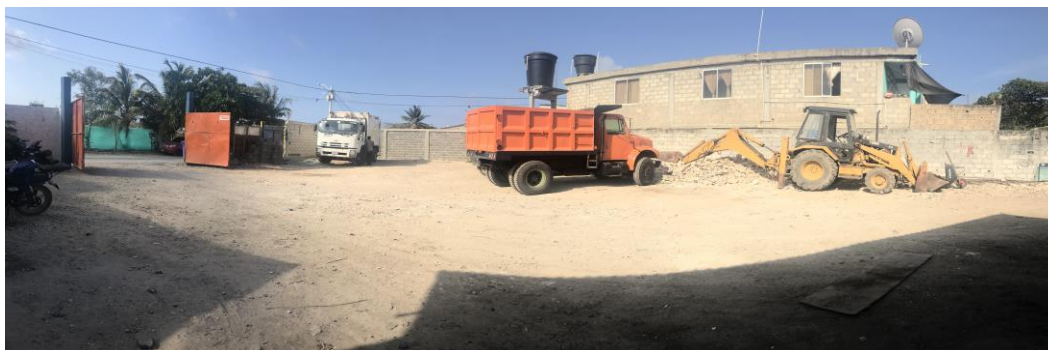
**Ref. Entrada base de operaciones, sin sentidos de circulación**

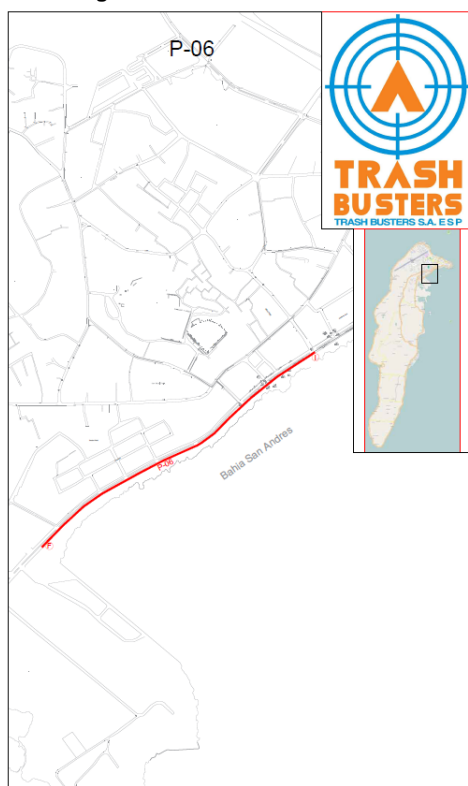
**Imagen 32. Microrruta de barrido P-6**

Durante la visita, la empresa entregó planos de 39 de las 44 microrrutas de barrido. No obstante, algunos planos presentan la nomenclatura P-XX, lo cual difiere las nomenclaturas PD-XX y PN-XX que figuran en los reportes anteriormente mencionados. Por lo tanto, la empresa debe aclarar a qué hacen referencias dichos planos y debe remitir los planos faltantes de las demás microrrutas de barrido. A manera ilustrativa, se presentan un plano de microrrutas de barrido.

Al revisar los planos de microrrutas de barrido entregados por la empresa, se evidenció que contienen la información del punto de inicio y punto de finalización,

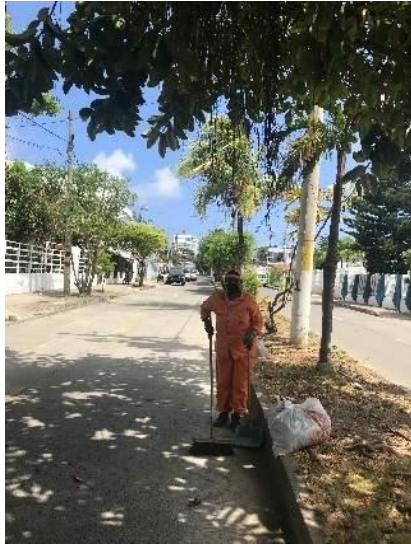
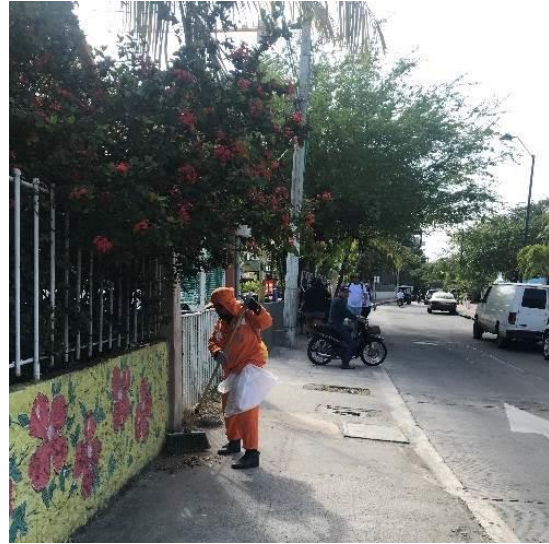
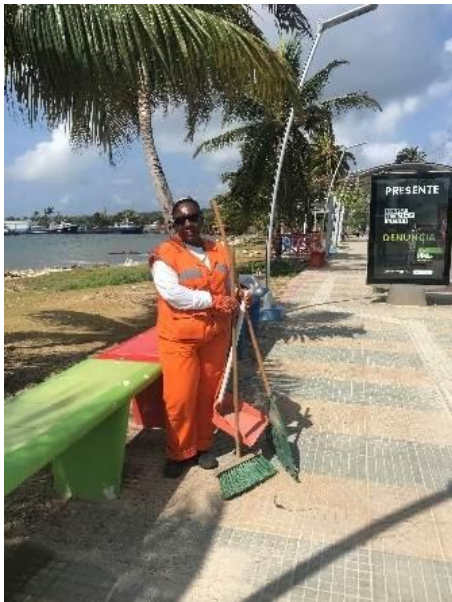
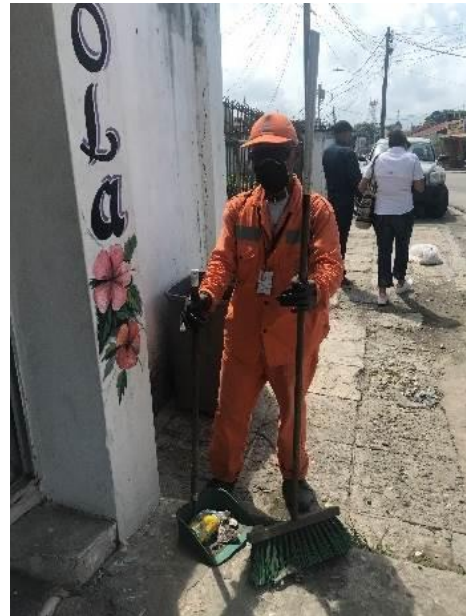
Ref. Barrido de vías sin carro papelero

Teniendo en cuenta que ninguno de los operarios de las 9 microrrutas verificadas portaba el plano de la microrruta de barrido y limpieza de vías y áreas públicas, no es posible determinar el cumplimiento de lo dispuesto en el artículo 2.3.2.2.2.4.55 del Decreto MVCT 1077 de 2015:

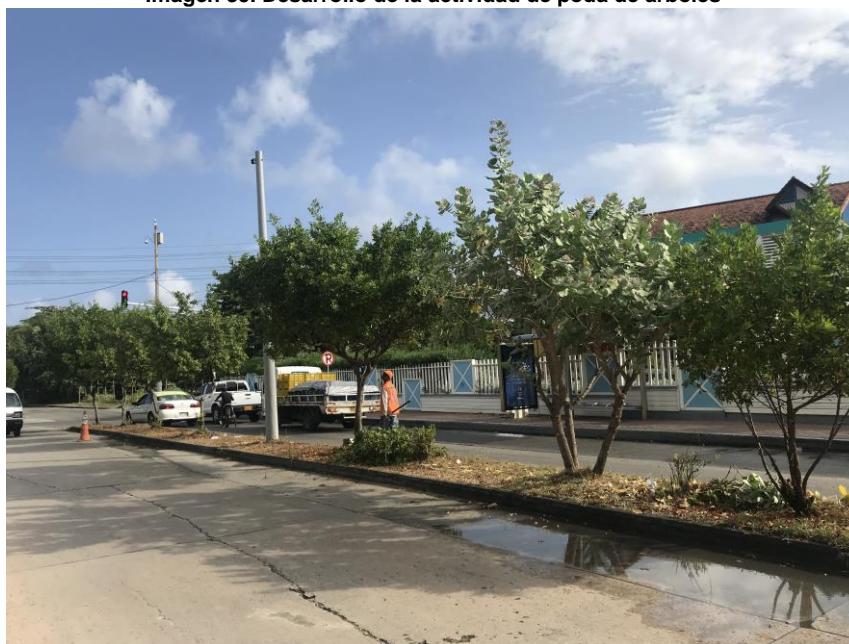
**Imagen 39. Desarrollo de la actividad de poda de árboles**

Al no contar con los elementos de demarcación e información al momento de la actividad, se configura un presunto incumplimiento del Artículo 2.3.2.2.2.6.71 del Decreto 1077 de 2015:
