# **EVALUACIÓN INTEGRAL DE PRESTADORES**

## **UNIDAD ESPECIAL DE SERVICIOS PUBLICOS DOMICILIARIOS DEL MUNICIPIO DE MITU**

**SUPERINTENDENCIA DELEGADA PARA ACUEDUCTO,  
ALCANTARILLADO**

## UNIDAD ESPECIAL DE SERVICIOS PUBLICOS DOMICILIARIOS DEL MUNICIPIO DE MITU ANALISIS 2017-2018

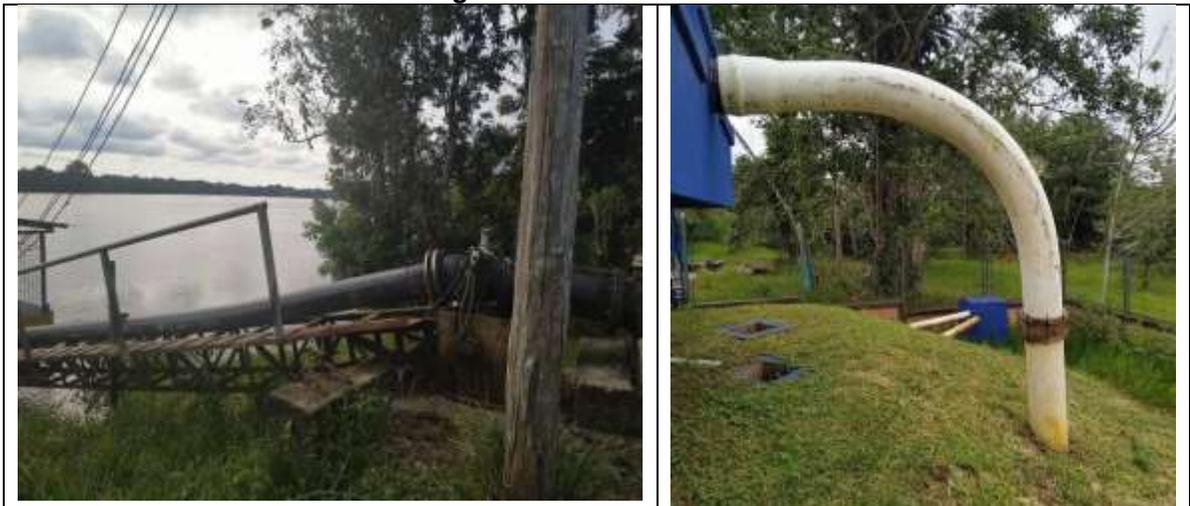
**Imagen 9 Tubería de aducción**

La red no cuenta con unidades de control y medición de las presiones que permitan controlar las sobrepresiones, esto podría ocasionar daños en el misma considerando que la red opera bajo condiciones de bombeo lo que aumenta la vulnerabilidad.

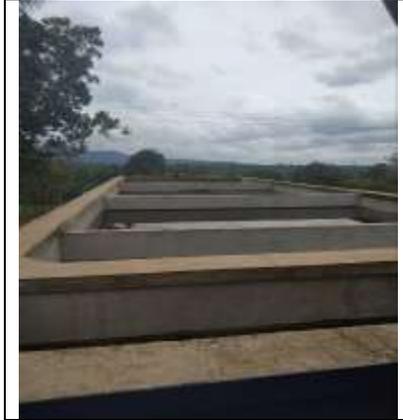
**Imagen 10 Desarenador**

El agua llega a un desarenador de tamaño 6 x 25 x 2 m aproximadamente. El cual tiene como objetivo evitar que las arenas y sedimentos grandes ingresen al proceso de potabilización. Los operarios de la planta informan que el mantenimiento se realiza cada 8 días, no se especifica en las bitácoras de control de la PTAP.

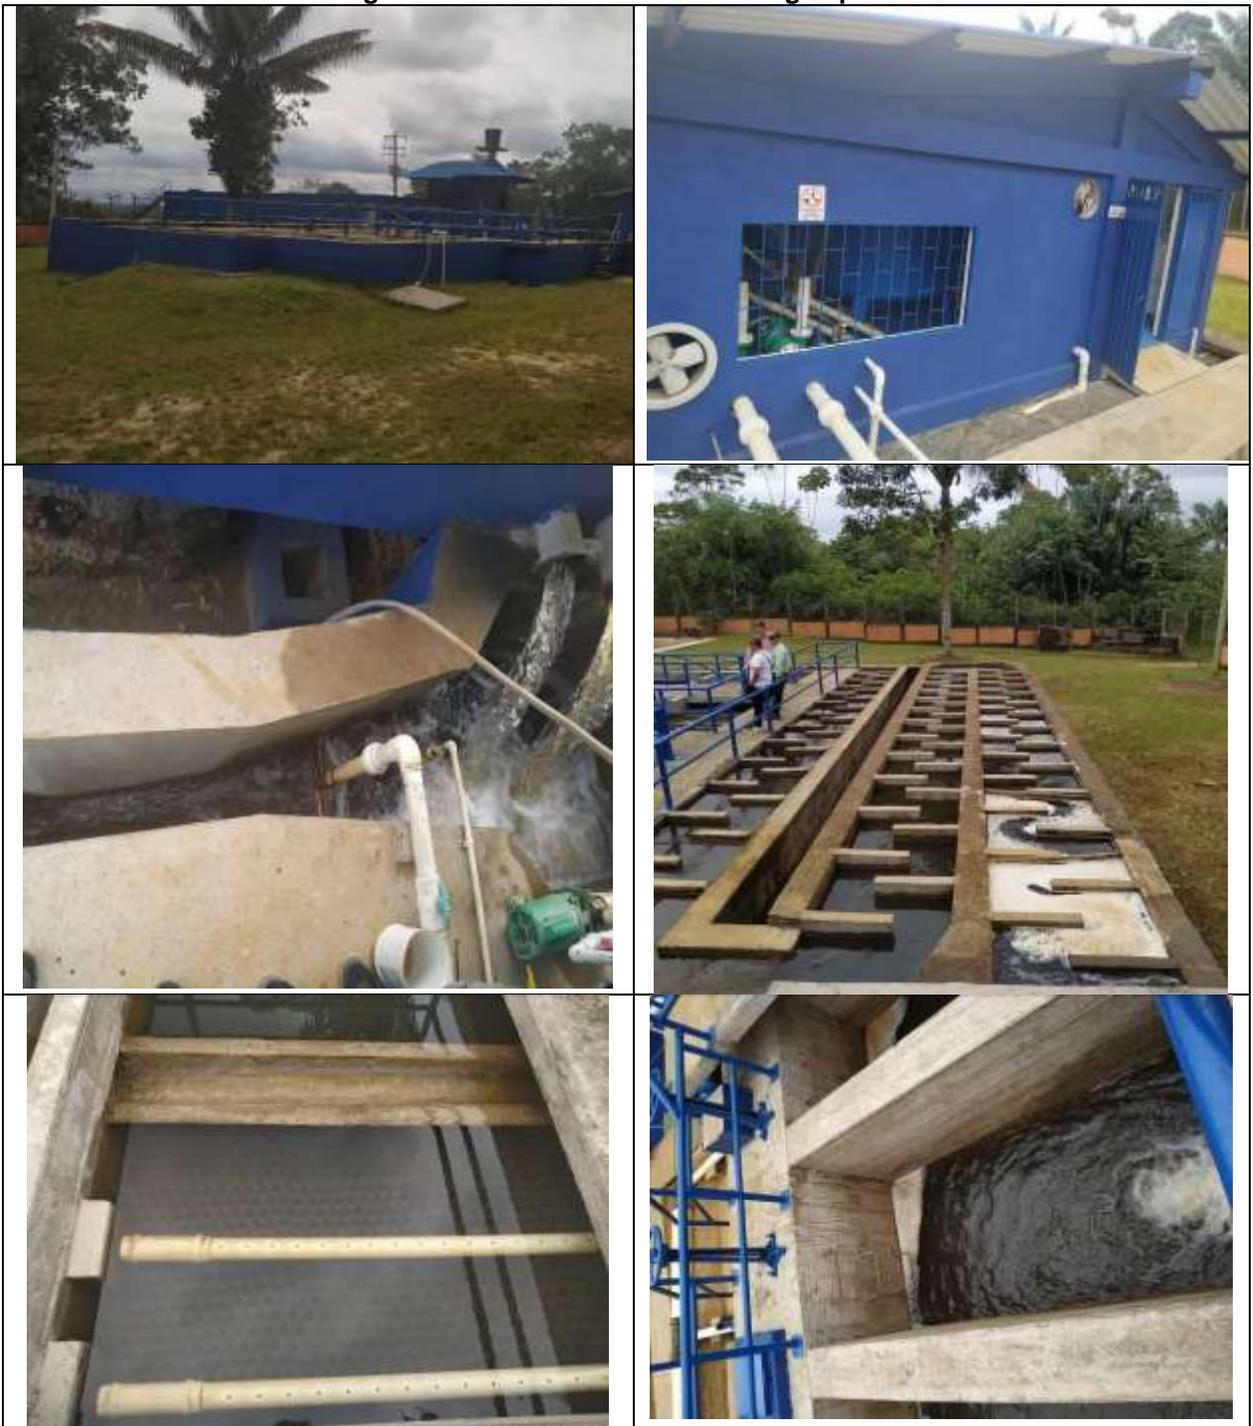
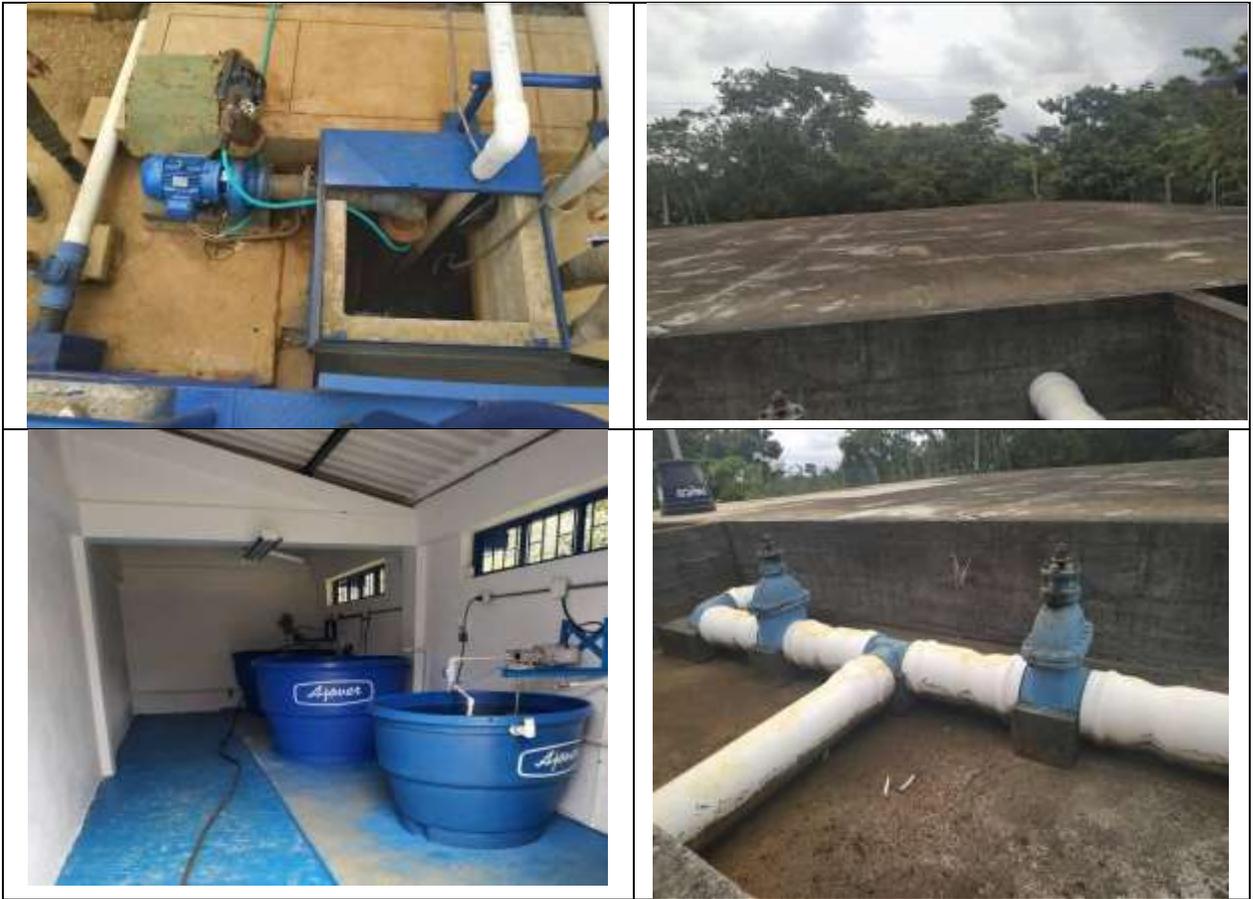
**Imagen 11 Planta de tratamiento de agua potable**

Durante la visita se observa espuma en los flocladores, paneles tipo colmena sueltos dónde no se sedimentaban los flocs. Dificultades en la operación debido al presunto paso de un caudal mayor al de diseño y fugas debido al no cierre completo de compuertas de mantenimiento.

- Durante la visita en las PTAP se observa espuma en los floculadores, paneles tipo colmena sueltos dónde no se sedimentaban los flocs. Dificultades en la operación debido al presunto paso de un caudal mayor al de diseño y fugas debido al no cierre completo de compuertas de mantenimiento.

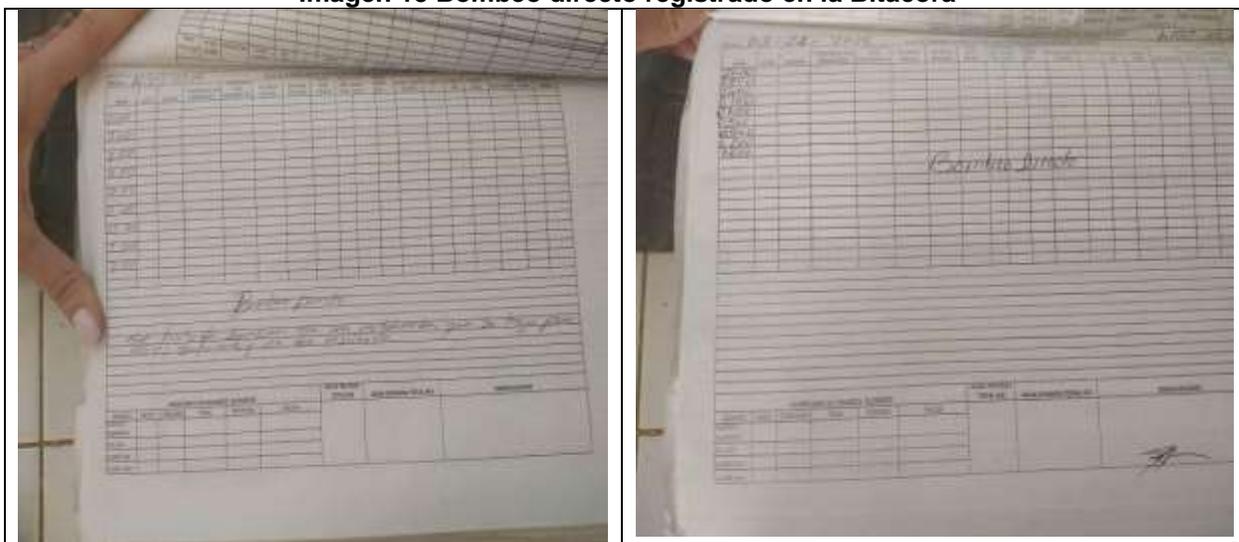
**Imagen 15 Bombeo directo registrado en la Bitácora**

Una vez verificada la bitácora se observa que desde el 17 de febrero 2019 hasta el 07 de abril de 2019 se encuentran registros de bombeos directos.

tenido bombeo directo (del río a la red de distribución) debido a daños en las bombas de la planta de tratamiento.

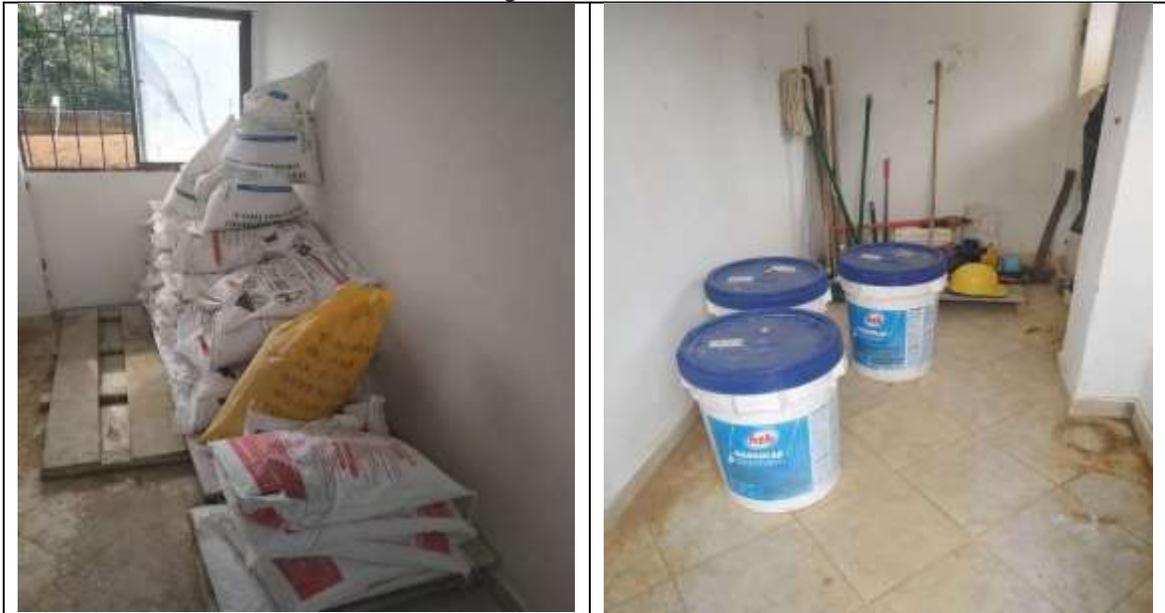
**Imagen 16 Químicos**

Se emplea Sulfato de Aluminio tipo A, Cal hidratada y Cloro Granular HTH. Durante la revisión de la bitácora se observa que en diferentes fechas han tenido desabastecimiento de químicos por ejemplo del 5 al 17 de febrero de 2019. Al momento de la visita cuentan con químicos almacenados.

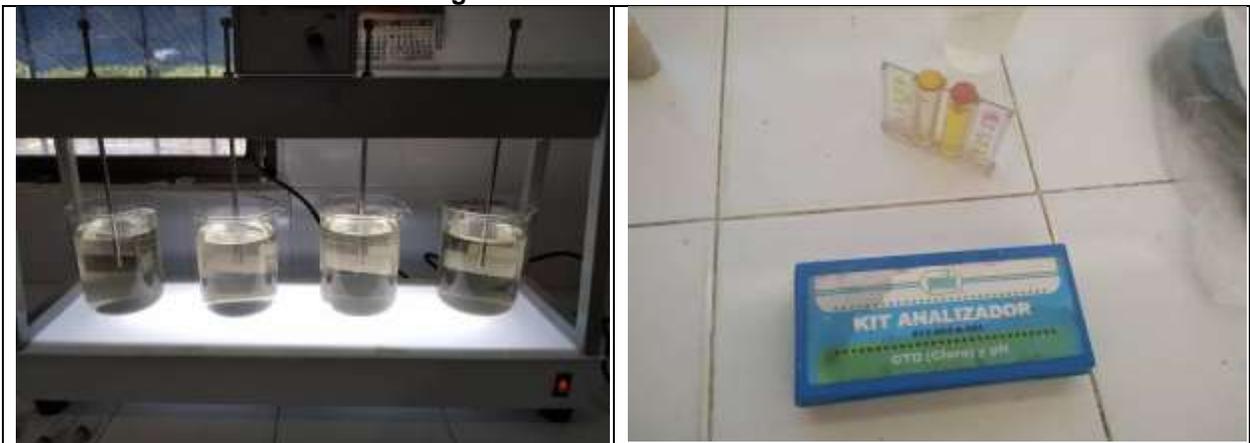
**Imagen 17 Pruebas de laboratorios**

Al momento de la visita el equipo de prueba de jarras no se encontraba en uso, se pidió que fuera instalado para la realización de las pruebas. Queda pendiente la calibración de las RPM de acuerdo con la velocidad del floculador.

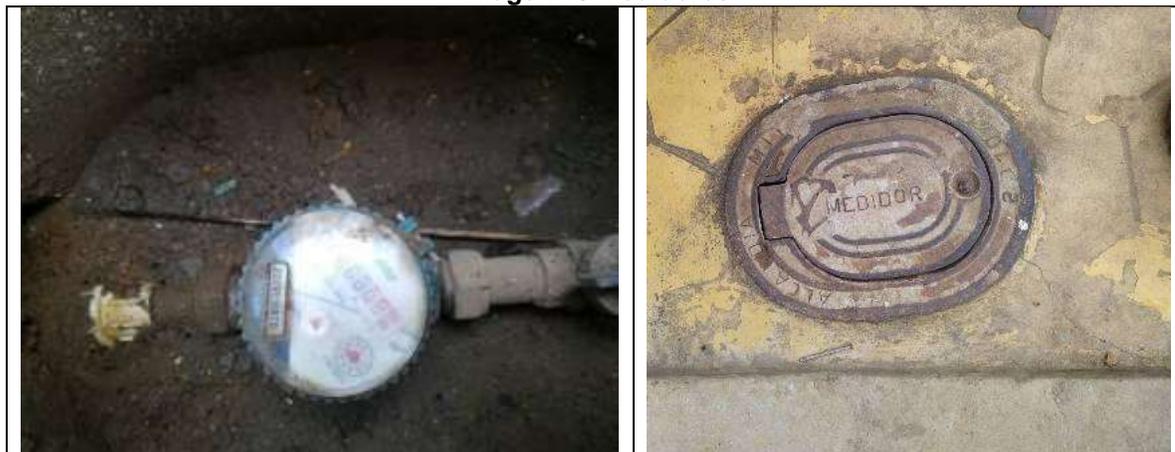
Imagen 18 Medidores

Por su parte, la Resolución 330 de 2017 en el artículo 75 establece que es obligatorio colocar medidores domiciliarios para cada uno de los suscriptores individuales del servicio de acueducto. Ante lo cual se presenta un presunto incumplimiento a lo establecido en la Ley 142 de 1994 y la Resolución 0330 de 2017.

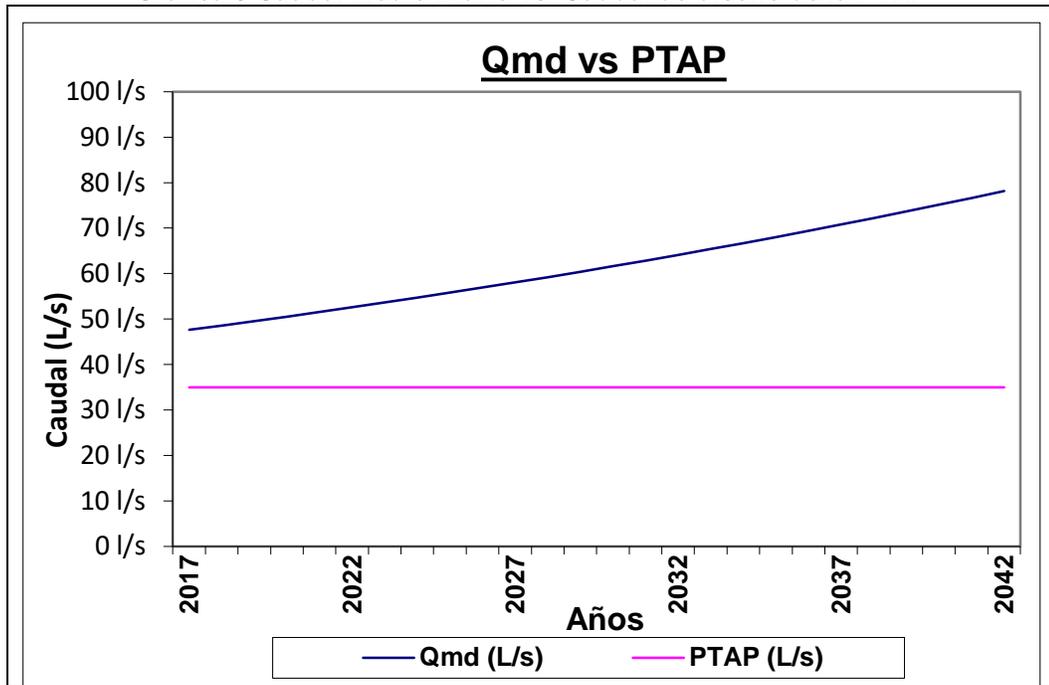
**Gráfica 3 Caudal Medio Diario vs. Caudal de diseño de la PTAP**

De acuerdo con lo anterior, se observa que la Unidad Especial de Servicios Públicos Domiciliarios para unas pérdidas del 43.6% (condición al momento de la visita) presuntamente no cuenta con capacidad suficiente para tratar el agua requerida en la zona urbana del municipio de Mitú (Capacidad calculada teóricamente) y la continuidad presuntamente no podría ser de 24 horas/día. De igual manera, la captación real es muy inferior a la teórica e inferior al caudal medio diario para atender a la población.

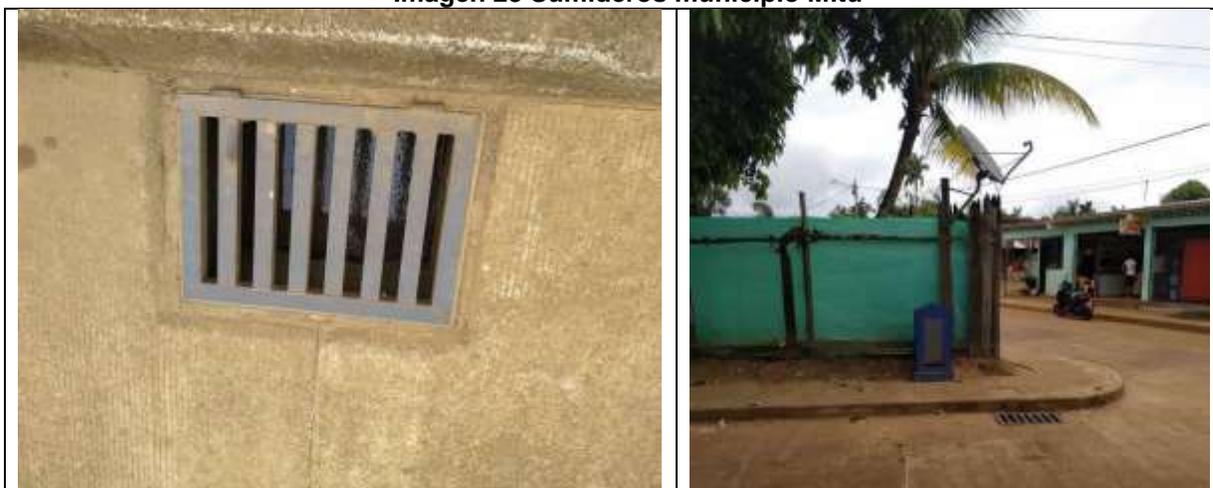
Imagen 23 Sumideros municipio Mitú

Las aguas lluvias o de escorrentía, se recolectan mediante 56 colectores ubicados en su mayoría en la Avenida 15 a margen derecha del Río Vaupés, Se evidencian cunetas que llevan el agua lluvia a los vertimientos por 50 sumideros y van a humedales o al río directamente<sup>10</sup>.

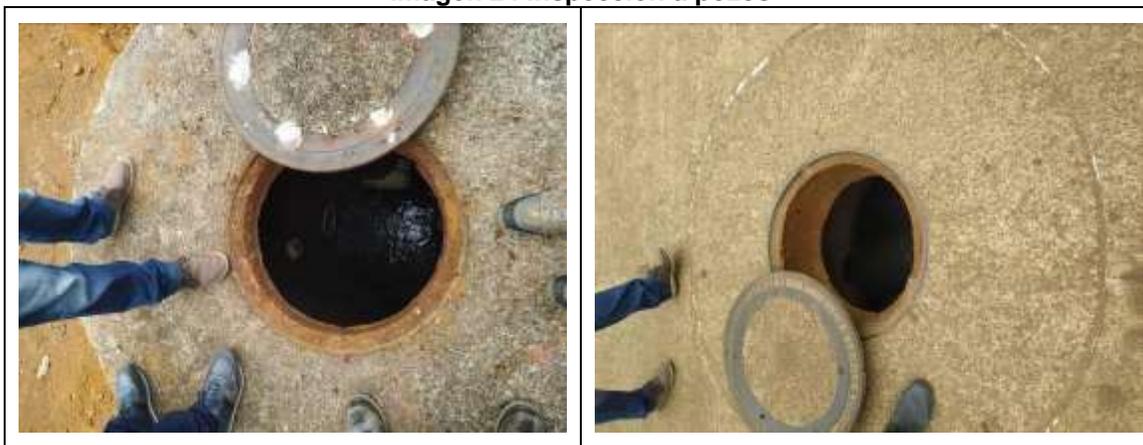
**Imagen 24 Inspección a pozos**

Se realizó inspección de dos pozos al final de la red y se encontraron operativos y en buen estado, tanto internamente como los accesorios presentes (cuello, cono, herrajes y tapas).

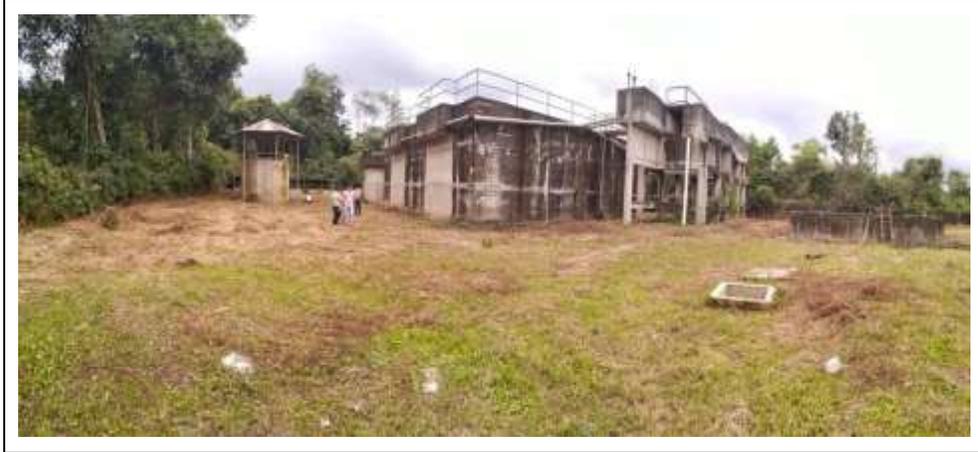
**Imagen 26 Vista panorámica PTAR**

El municipio de Mitú cuenta con una planta de tratamiento de aguas residuales con tecnología UASB (Reactores anaerobios de flujo ascendente), que fue construida en el año 2008, diseñada con un caudal de 45L/s. Actualmente, se encuentra con cerramiento en buen estado y fue designada una persona encargada del bombeo en invierno, pendiente de las electrobombas. Sin embargo, en la visita de inspección realizada por la SSPD, se evidencia que no encuentra en operación y se evidencia deterioro en la infraestructura.

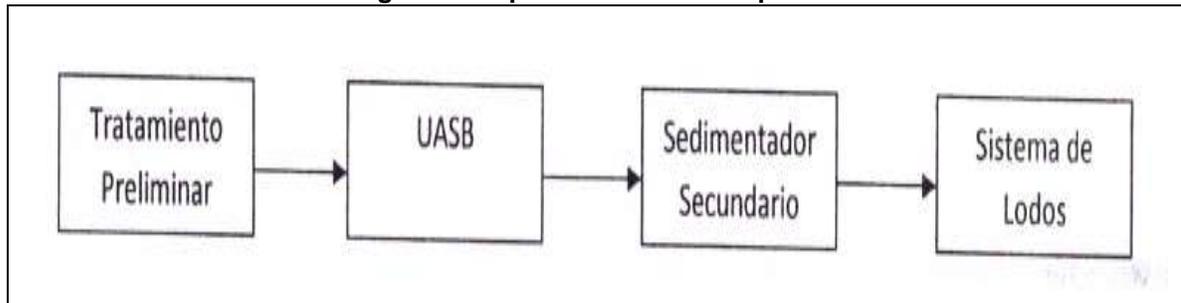
**Imagen 28 Esquema PTAR municipio Mitú**

En el tratamiento preliminar, conformado por rejillas, desarenador y trampa de grasas, se dan los procesos de desarenación o retiro de los elementos más pesados de las aguas residuales.

En el Reactor UASB, conformado por dos estructuras rectangulares de concreto reforzado, es un sistema anaerobio de flujo ascendente, se da el proceso de descomposición de la materia orgánica, por parte de bacterias anaerobias, las cuales convierten entre el 70% y el 95% de la materia orgánica biodegradable en una corriente de biogás, la cual puede ser quemada, o expulsada a la atmósfera de forma segura.

El Sistema de Sedimentación Secundaria, conformado por dos sedimentadores circulares, cada uno de ellos con su respectivo sistema de agitador o rascador de lodos, complementa y finaliza la labor del UASB, en el sentido de lograr degradar la materia orgánica remanente, nutrientes y agentes patógenos que pudiesen estar presentes en las aguas residuales.

Finalmente, el Sistema de Lodos, conformado por una unidad de digestión de lodos y unos lechos de secados de lodos, es el encargado de deshidratar los lodos resultantes de la totalidad de los procesos, los cuales por sus condiciones inertes pueden ser dispuestos de forma segura en el sitio de disposición de residuos sólidos (basuras) que tenga el municipio. El agua tratada es vertida en el Río Vaupés aproximadamente a 150 metros de la PTAR.

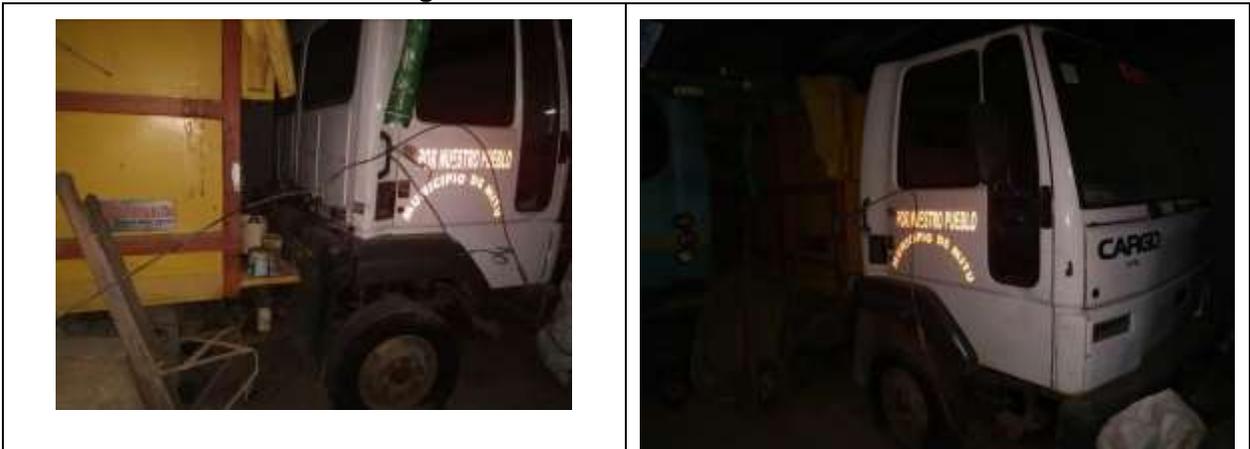
**Imagen 37 Vehículo recolector adicional**

2. Para garantizar la actividad de recolección, las personas prestadoras deberán contar con los equipos y mecanismos suficientes que garanticen la suplencia en los casos de averías y el mantenimiento de los mismos. Estos equipos deberán cumplir con las características de los vehículos recolectores definidas en este decreto. El servicio de recolección de residuos no podrá ser interrumpido por fallas mecánicas.		X	El prestador cuenta con vehículo suplente pero se encuentra averiado en el momento de la visita

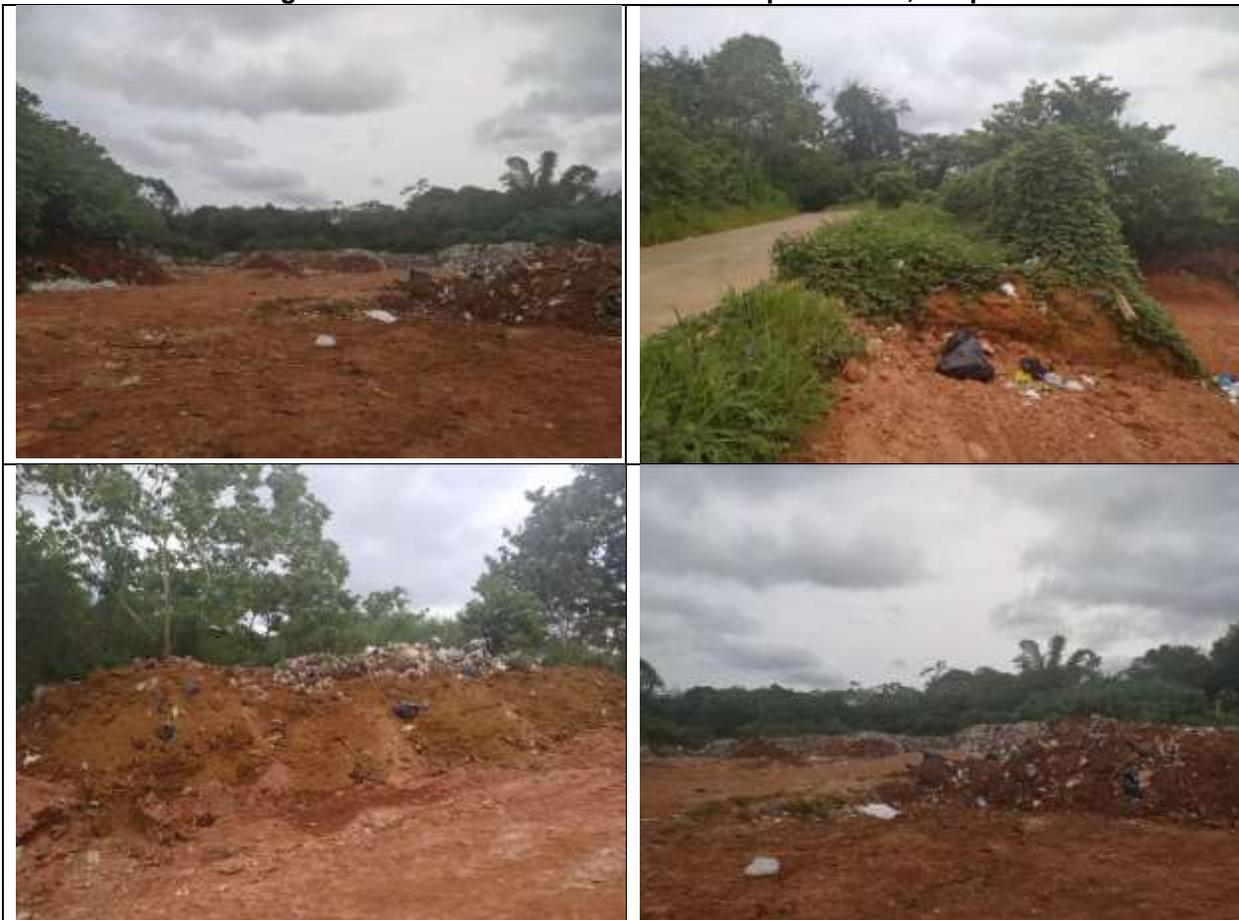
**Imagen 38 Botadero a cielo abierto municipio de Mitú, Vaupés**

sin puerta, el prestador manifiesta que con puerta dejaban residuos en la carretera. En este botadero, solo se atiende el municipio de Mitú.

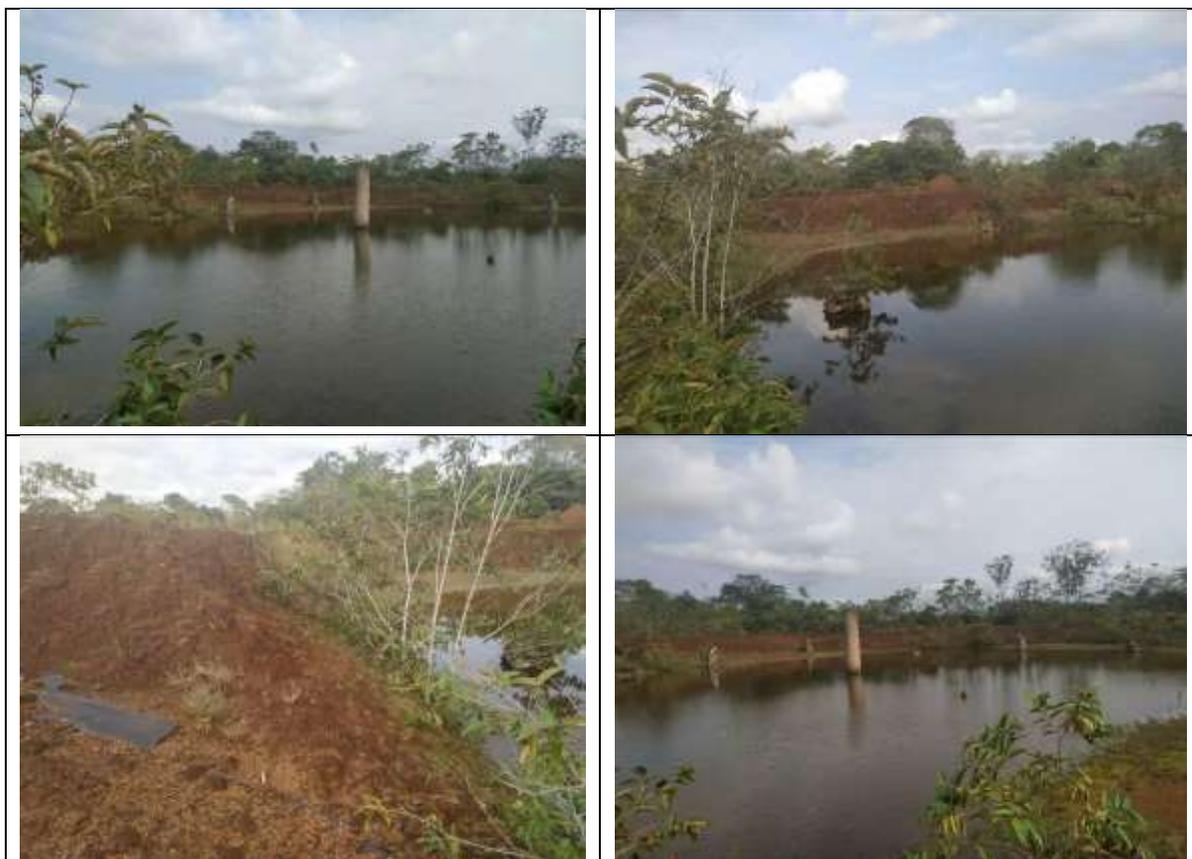
### **Imagen 39 Estado actual infraestructura construida**

El 08 de enero de 2013 la CDA realizó entrega a la Alcaldía de Mitú del relleno sanitario. Posterior a esto, se entró en disputa por el terreno desde el 2014 aproximadamente, la agencia nacional de tierras concedió el título a la Alcaldía municipal en el año 2018. Posterior a esto, los vecinos del área circundante al relleno demandaron por afectación ambiental, el juez ordenó hacer una consulta previa. Sin embargo, el prestador no hace entrega de los resultados de la consulta por tanto se desconoce el estado.

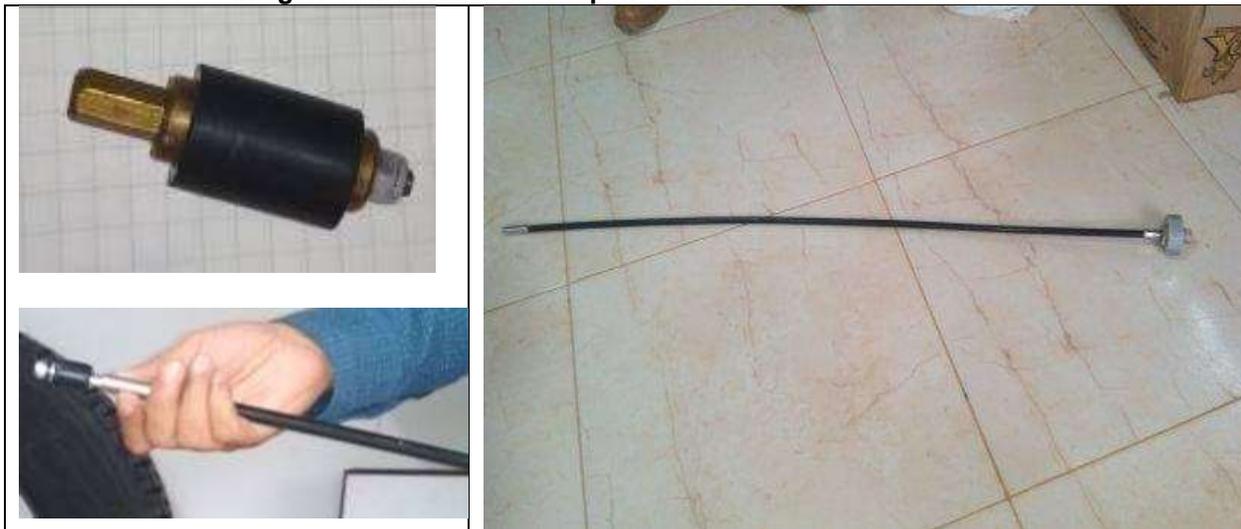
**Imagen 43 Materiales de suspensión del servicio de acueducto**

Se evidenció que tienen los materiales para poder realizar la suspensión del servicio de acueducto, pero no los están utilizando.
