# **EVALUACIÓN INTEGRAL DE PRESTADORES**

**UNIDAD PRESTADORA DE LOS SERVICIOS PÚBLICOS  
DOMICILIARIOS DE ACUEDUCTO ALCANTARILLADO Y  
ASEO UNIÓN PANAMERICANA ESP**

**Bogotá, D.C, diciembre de 2020**

**ANÁLISIS AÑOS 2018, 2019 Y 2020**

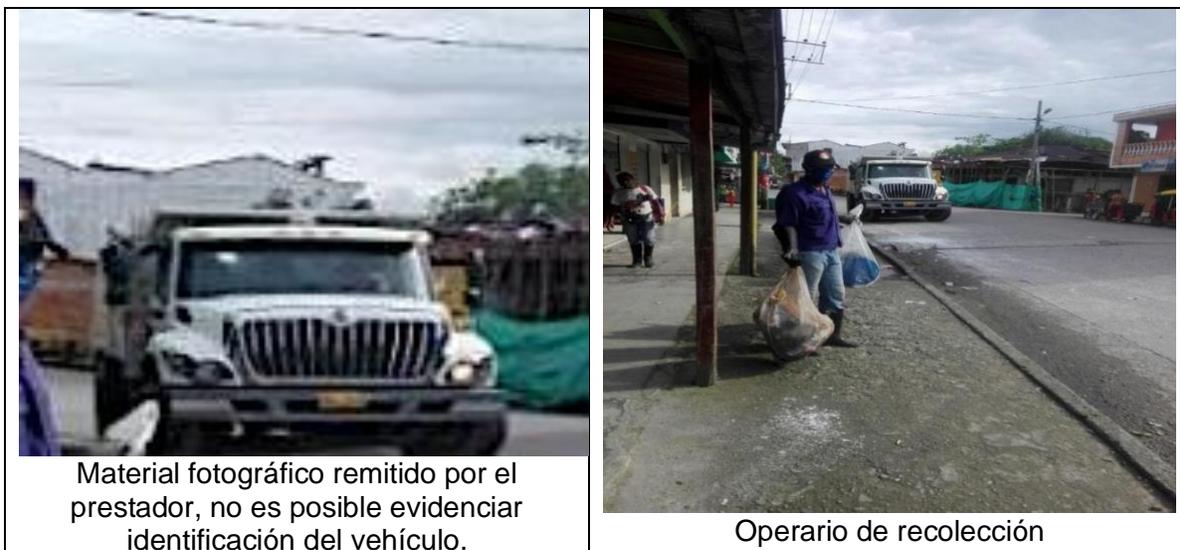
**Tabla 14.** Evidencia fotográfica de los vehículos verificados en visita virtual

De acuerdo con lo anterior, es de resaltar que el prestador no remitió el respectivo material fotográfico que permita evidenciar el cumplimiento de los numerales 1, 4, 7, 8, 9, 10, 15 y 16 del artículo 2.3.2.2.2.3.36 del Decreto 1077 de 2015. Por lo tanto, el prestador debe remitir material que permita denotar que el vehículo se ajusta a la normativa vigente.

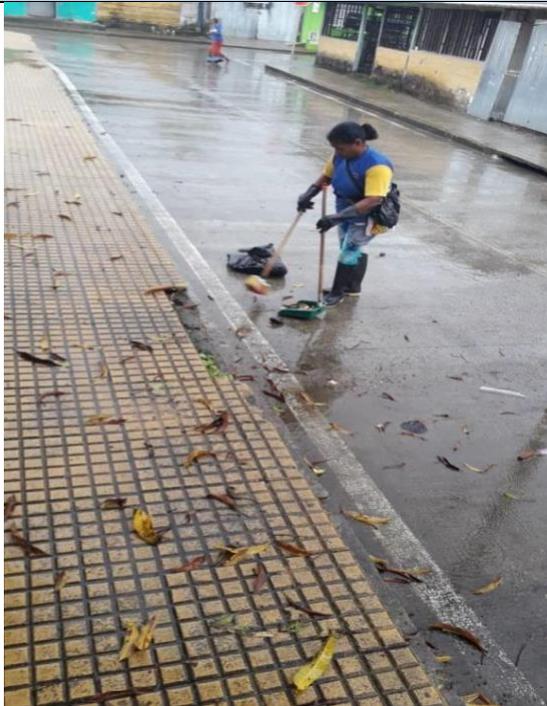
**Imagen 13** Evidencia fotográfica de verificación de la actividad de barrido y limpieza

Escobita de la Unidad Prestadora de los Servicios Públicos Domiciliarios de Acueducto Alcantarillado y Aseo Unión Panamericana ESP. Se evidencia dotación de bolsas, recogedor, escoba y uniforme, botas PVC y guantes. No se presenta tapabocas ni gorra.

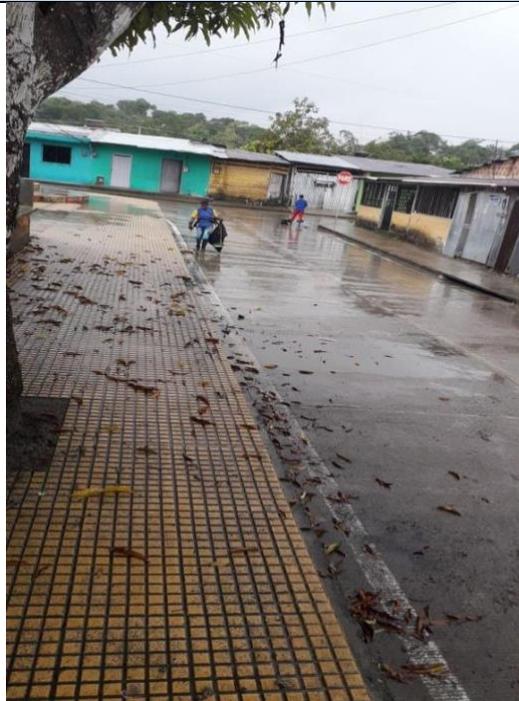
Escobita de la Unidad Prestadora de los Servicios Públicos Domiciliarios de Acueducto Alcantarillado y Aseo Unión Panamericana ESP. Se evidencia dotación de bolsas, recogedor, escoba y uniforme, botas PVC y guantes. No se presenta tapabocas ni gorra.

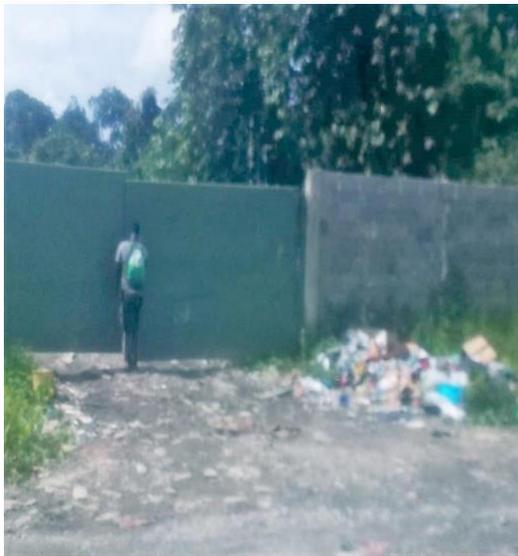
**Imagen 14** Evidencia fotográfica del sitio de disposición final

Se evidencia residuos dispuestos en zonas ajenas al frente de trabajo

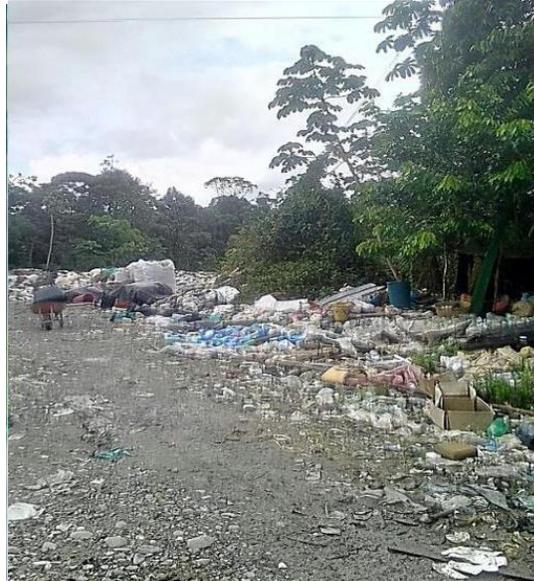
Se evidencian residuos expuestos y ausencia de canales perimetrales en la vía interna de acceso.

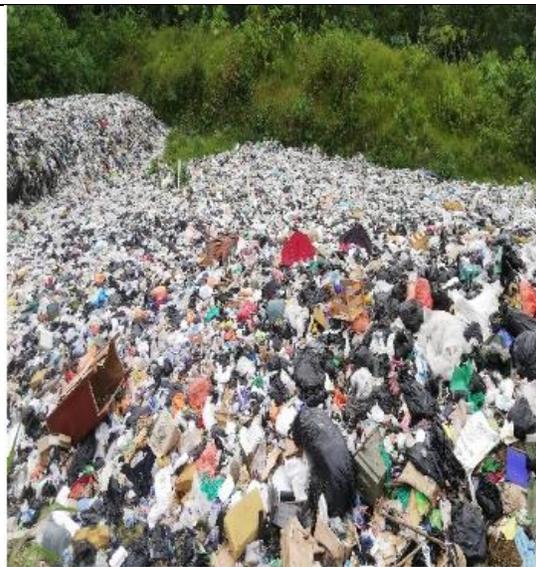
Se evidencia residuos sin cobertura ni compactación

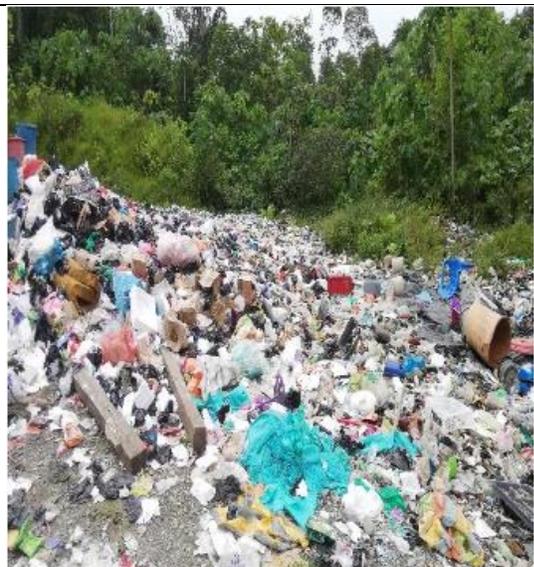
Se evidencia residuos sin cobertura ni compactación
