**EVALUACIÓN INTEGRAL DE PRESTADORES**

**UNIDAD ADMINISTRADORA DE SERVICIOS PUBLICOS DE ACUEDUCTO,  
ALCANTARILLADO Y ASEO  
DEL MUNICIPIO DE TOTA**

**SUPERINTENDENCIA DELEGADA PARA ACUEDUCTO, ALCANTARILLADO Y  
ASEO**

**Bogotá, julio de 2018**

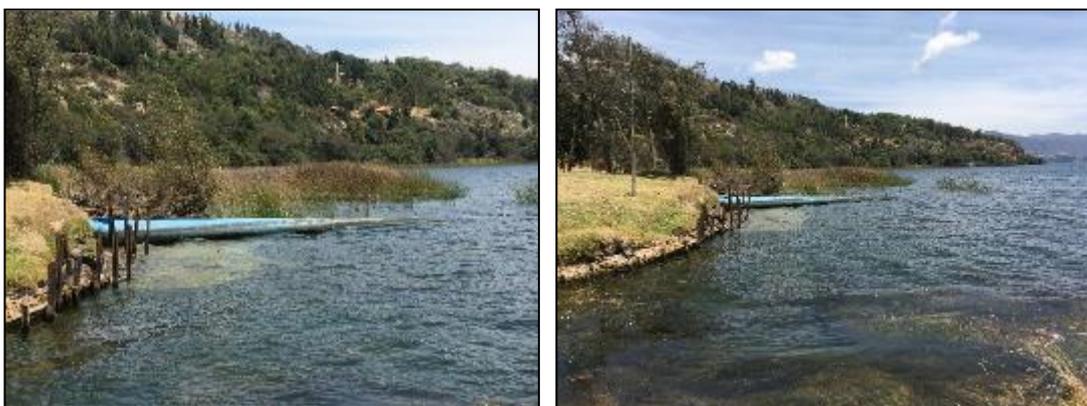
de Tota a través de la infraestructura de Acerías Paz del Río mediante un sifón invertido.

Captación sobre Lago Tota, estructura sifón invertido de Acerías Paz del Río

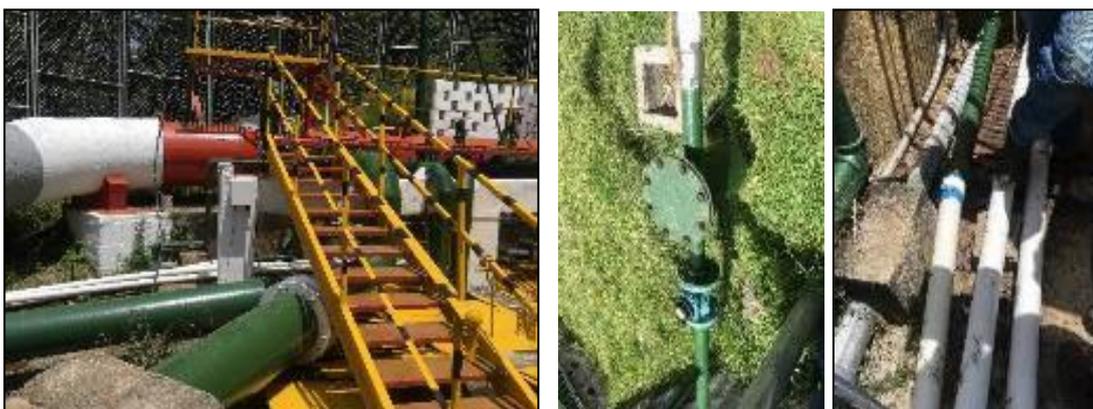
La distribución del recurso hídrico se realiza aguas abajo del punto de captación en el punto el Túnel de la Laguna de Tota ubicado en el Municipio de Cuitiva, municipio rivereño de la Laguna. El tipo de tubería de captación para Tota es galvanizado de 3" de 6 a 7 km hasta la PTAP.

Distribución del recurso hídrico al Municipio de Tota desde el Túnel- Laguna de Tota

Durante la visita técnica se recomienda un bypass para la tubería que distribuye el agua hacia la PTAP. Se cuenta un macromedidor, para registrar el caudal de salida hacia la planta de tratamiento.

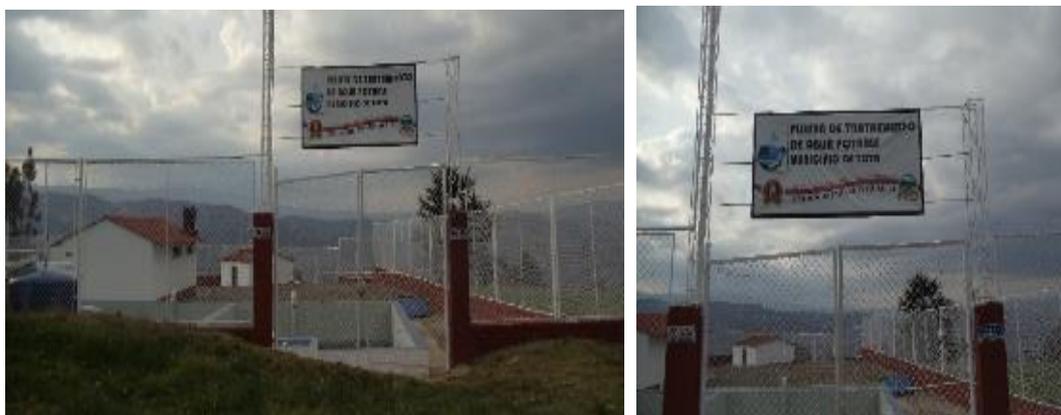
Fuente: Visita 21 y 22 de febrero de 2018  
Entrada a la Planta de tratamiento de agua potable.

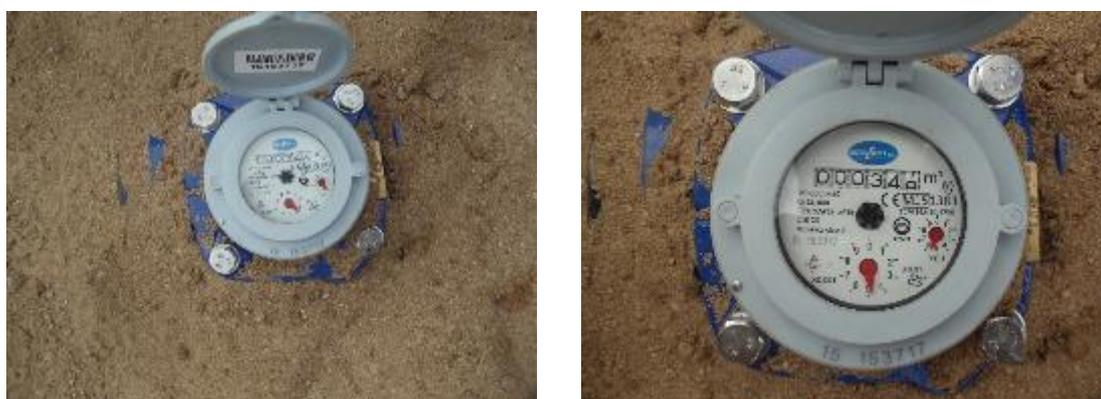
- **Macromedidor:** Se encuentra operativo para la medición de la cantidad de agua que entra a la PTAP.

Fuente: Visita 21 y 22 de febrero de 2018  
Macromedidor a la entrada de la PTAP.

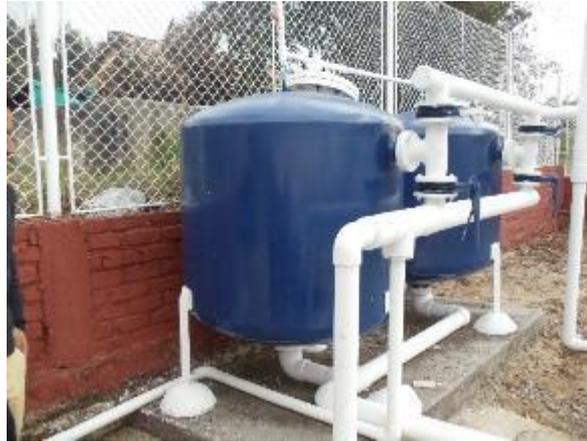
- **Filtros rápidos:** Se retienen todas las partículas gruesas que contenga el agua.

Fuente: Visita 21 y 22 de febrero de 2018  
Filtros rápidos

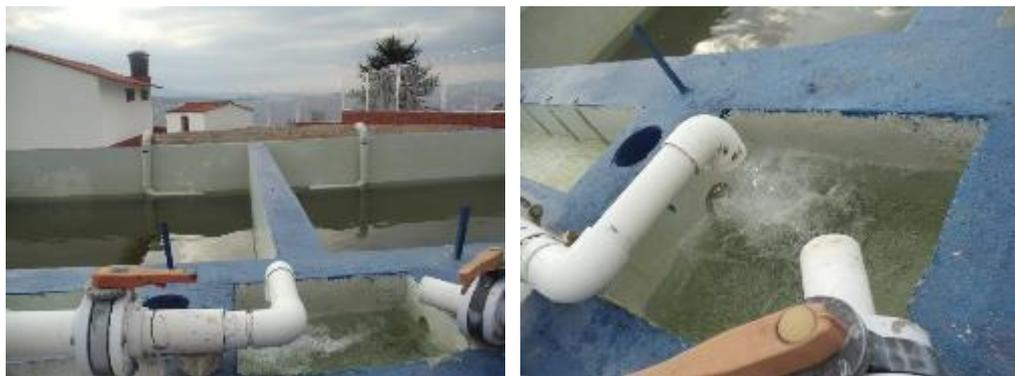
- **Filtros lentos:** Los filtros lentos cumplen la función de retener todas las partículas pequeñas y microscópicas que contenga el agua. Están constituidos por una locación hecha en concreto impermeabilizado y filtros de grava y arena fina.

Filtros lentos

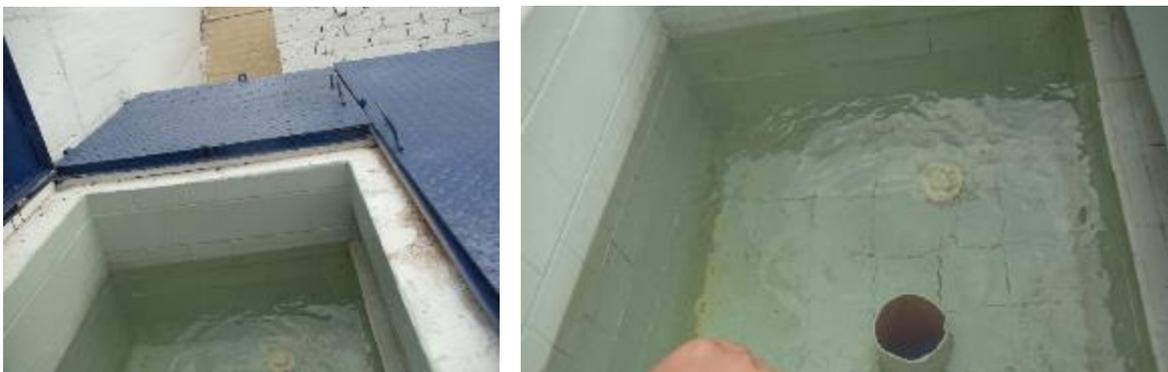
**Tanque de salida:** Almacena el agua instantáneamente para pasar al proceso de cloración o desinfección.

Fuente: Visita 21 y 22 de febrero de 2018  
Tanque de salida

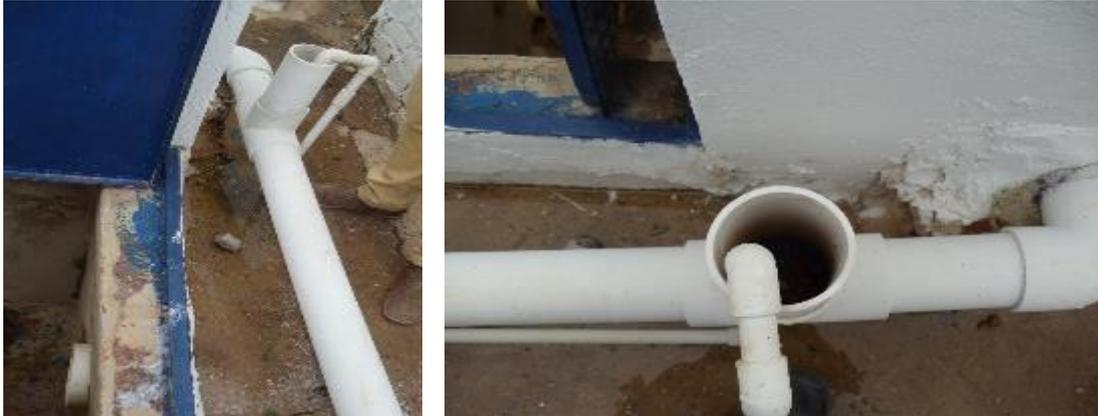
**Clorador:** El tipo de químico que manejan para la cloración es hipoclorito de calcio al 68% en pastillas cada 24 horas para un caudal de 5.3 ltrs/seg.

Fuente: Visita 21 y 22 de febrero de 2018  
Clorador

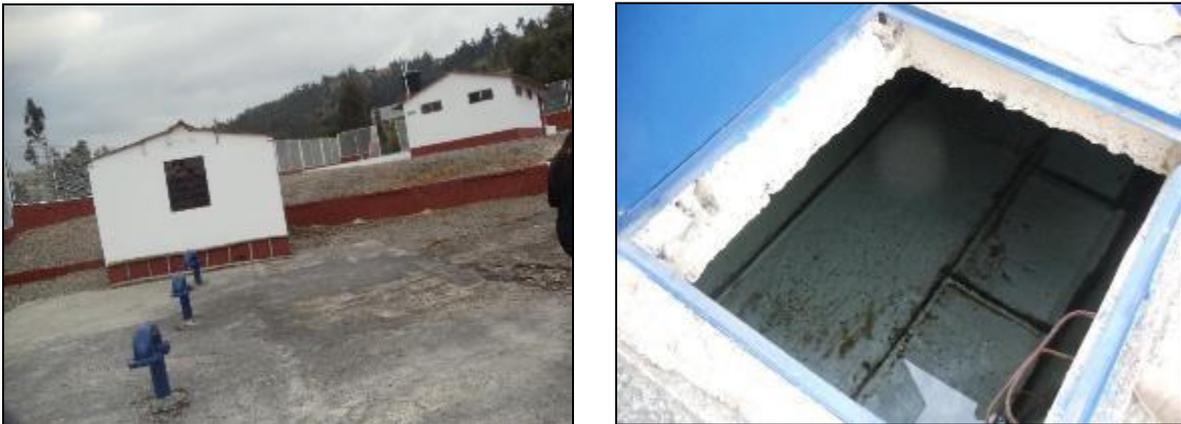
**Tanque de almacenamiento:** Finalmente el agua ya desinfectada llega al tanque de almacenamiento lista para suministrarla a la población.

Fuente: Visita 21 y 22 de febrero de 2018  
Tanque de almacenamiento

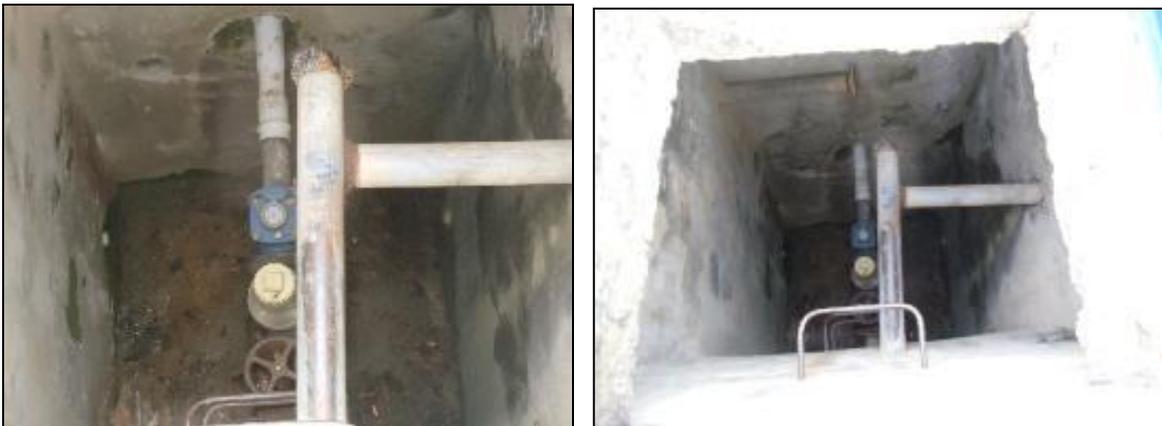
**Válvula de salida:** Esta da paso o suspende el paso de agua hacia la red de suministro y distribución a la población de la cabecera municipal de Tota.

Fuente: Visita 21 y 22 de febrero de 2018  
Válvula de salida

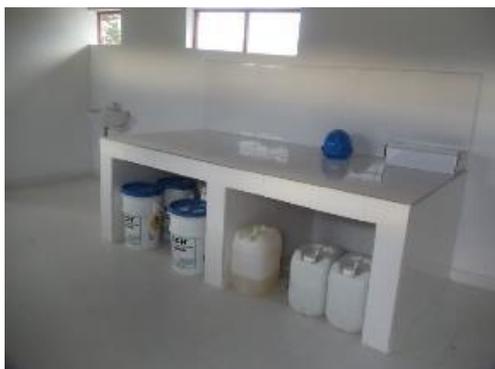
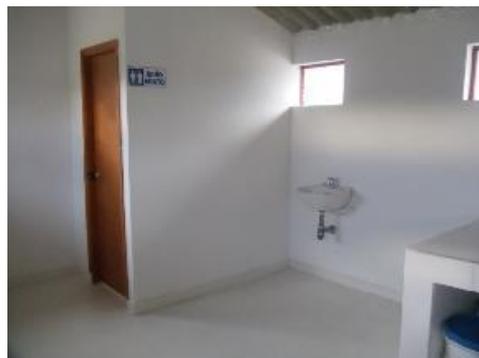
Tiene estructura dentro del sistema; sin embargo, no hay equipamiento para el control de la calidad del agua, únicamente tienen un Kit colorimétrico para medir el pH y el Cloro residual; cabe la pena mencionar que ésta misma observación fue realizada durante la visita efectuada en la vigencia del 2011 por parte de la SSPD.

Fuente: Visita 21 y 22 de febrero de 2018 Estalaciones para laboratorio

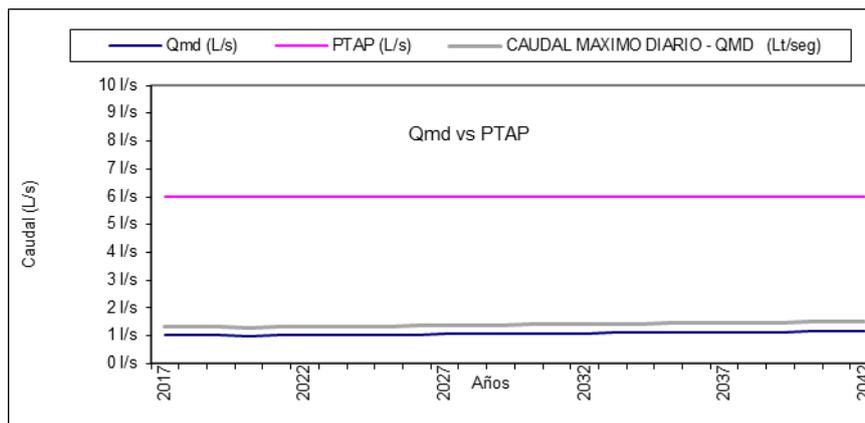
Grafica 1 Demanda teórica vs. Capacidad instalada del sistema diario  
Fuente: Cálculos SSPD – 2018

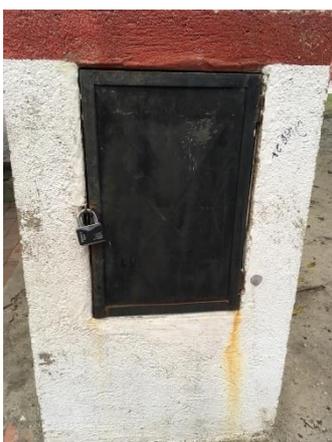
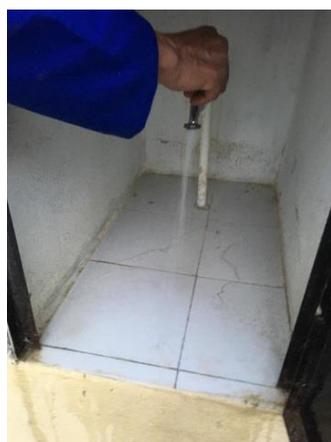
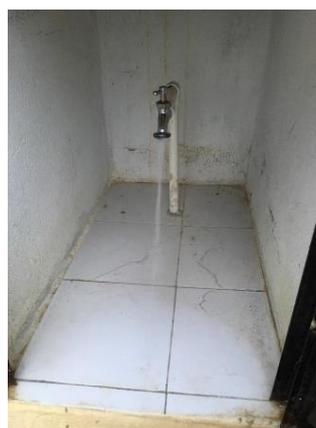
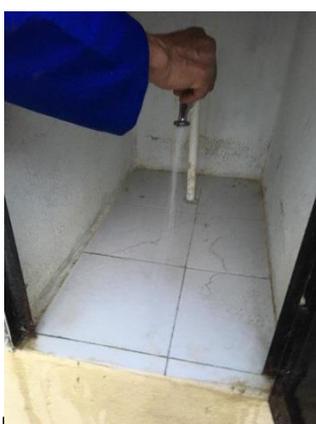
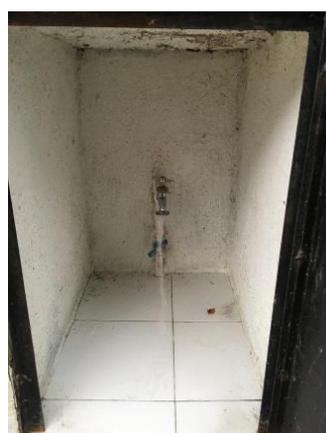
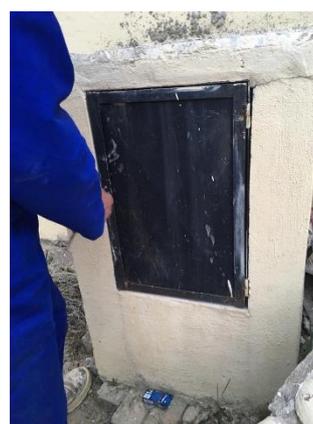
De acuerdo con la verificación *in situ* se puede observar el estado de los puntos de muestreo:

Fuente: Visita 21 y 22 de febrero de 2018 Puntos de muestreo

Si bien el prestador ha cumplido con las obligaciones con respecto a la concertación, materialización y suscripción de las respectivas actas, no ha realizado el reporte de las mismas en el SUI, de conformidad con lo establecido en la Resolución 20101300048765 del 14 de diciembre de 2010. Por tanto, debe realizar el cargue de estos documentos a la mayor brevedad posible.

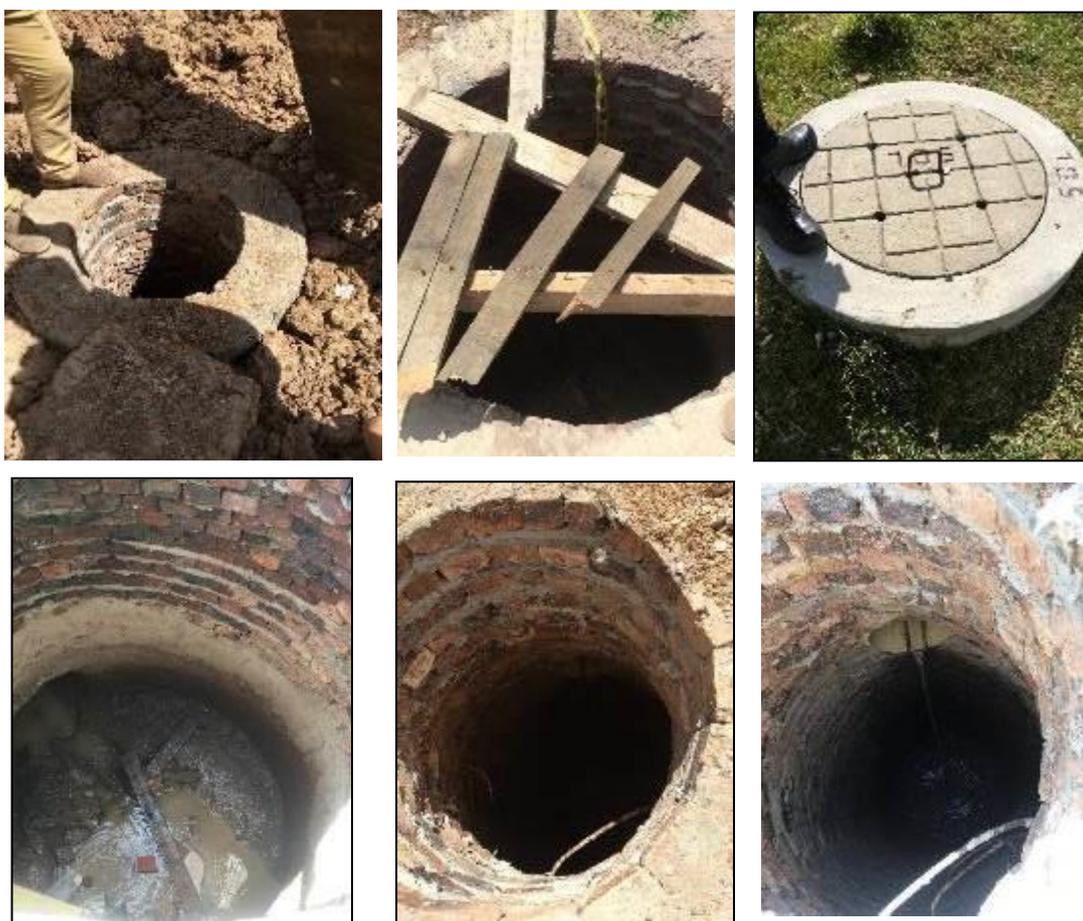
Fuente: Visita 21 y 22 de febrero de 2018

**Pozos de inspección:** El número total de pozos de inspección es 110 el estado actual es aceptable. Los pozos verificados no se encuentran pañetados ni impermeabilizados, algunos presentan deterioro de las cañuelas y acumulación de material sólido como piedras y palos, las tapas de los pozos de inspección son en concreto y muy pesadas para su manipulación y no cuentan con sistema de ventilación o han sido tapados.

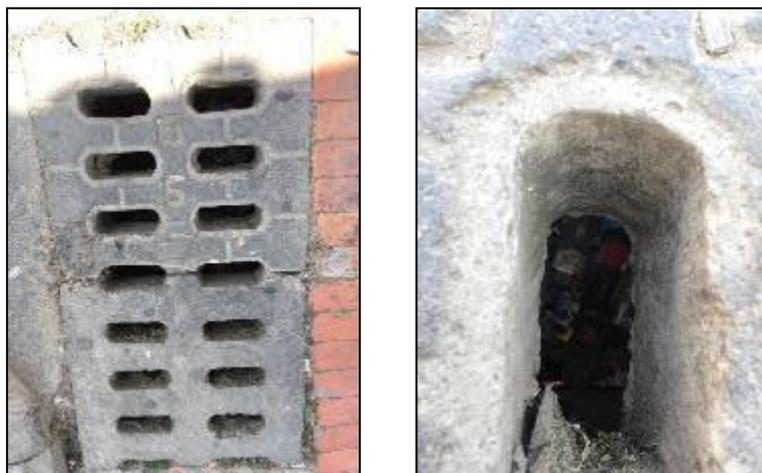
**Sumideros de aguas lluvias:** Algunos sumideros presentan acumulación de basura al tope y deterioro de las rejillas, lo que ocasiona un gran problema al sistema por la intromisión de material indeseable y la pérdida de efectividad en la operación y funcionamiento del alcantarillado.

Fuente: Visita 21 y 22 de febrero de 2018 Sumideros de aguas lluvias.

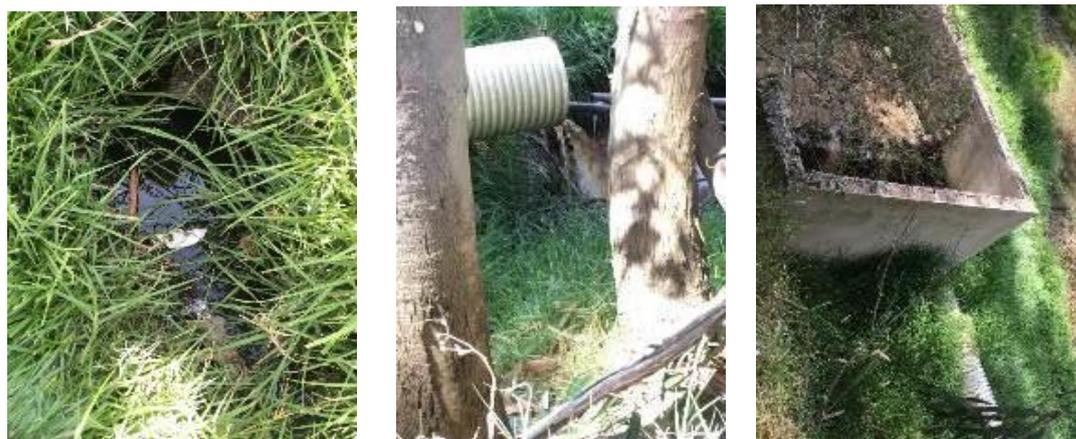
**Vertimientos y cuerpo receptor:** Actualmente existen dos (2) puntos de descarga de aguas residuales en diferentes sectores del casco urbano, uno de ellos es pequeño y el principal tiene más caudal de salida ya que los 3 puntos cerrados conducen a este. Los vertimientos se realizan a un potrero y el vertimiento principal al Río Tota, generando gran contaminación.

Fuente: Visita 21 y 22 de febrero de 2018 Puntos de vertimientos de aguas residuales

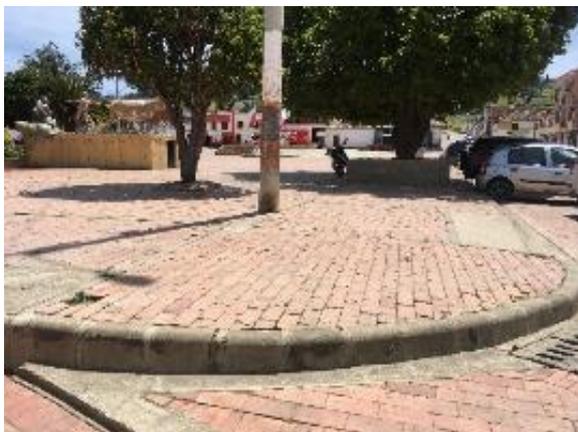
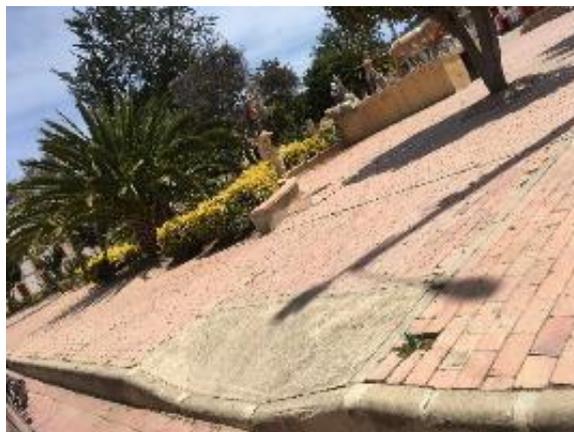
Fuente: Visita 21 y 22 de febrero de 2018 Zonas de barrido y limpieza

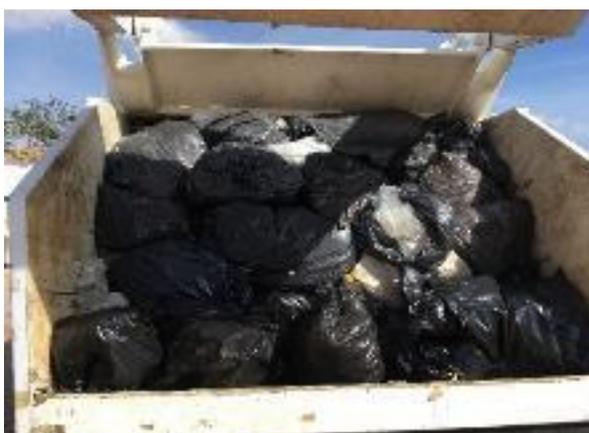
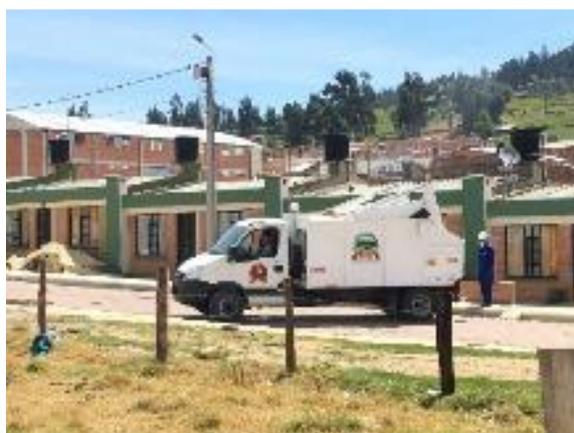
Fuente: Visita 21 y 22 de febrero de 2018 Recolección y transporte

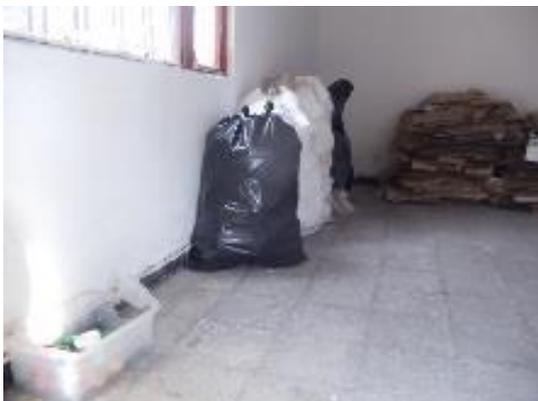
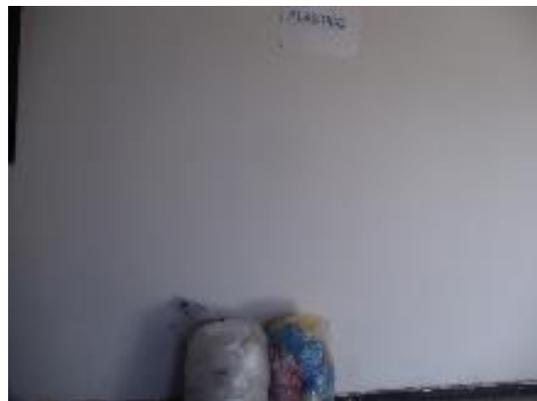
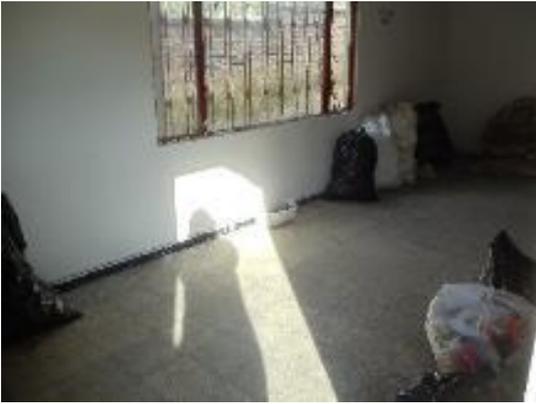
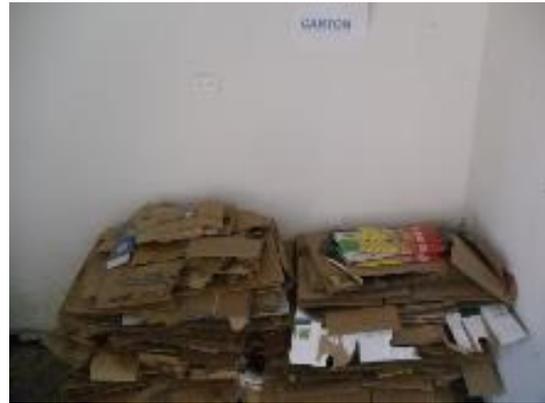
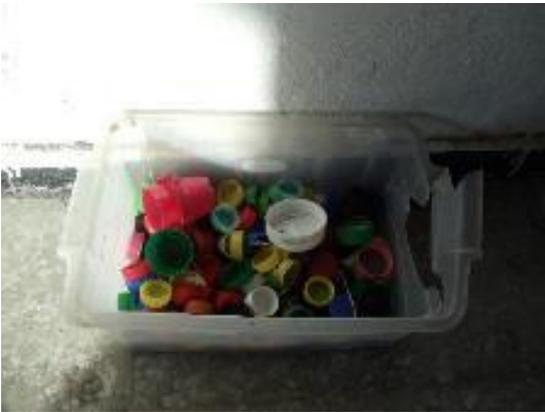
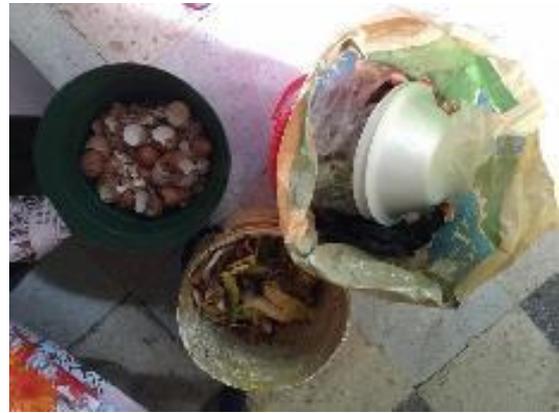
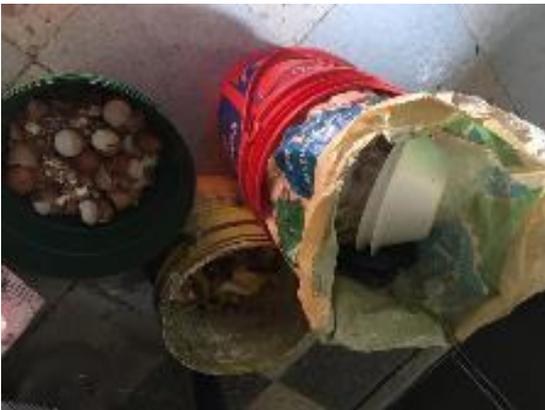
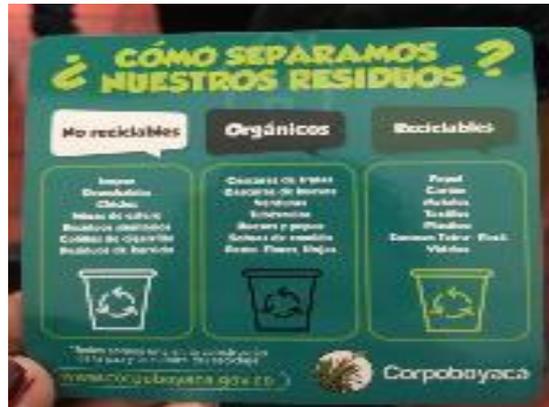
Adicional a esto se está llevando a cabo un proyecto de capacitación de reciclaje y se ha ejecutado la actividad de repartir cartillas de separación en la fuente puerta a puerta. Los suscriptores del servicio de aseo están llevando a cabo separación en la fuente, próximamente la Unidad Administradora De Servicios Públicos De Acueducto, Alcantarillado Y Aseo Del Municipio De Tota-Boyacá les hará entrega de una caneca por vivienda proveniente de los fondos de la venta de reciclaje.

Fuente: Visita 21 y 22 de febrero de 2018 Centro de acopio y separación de residuos aprovechables

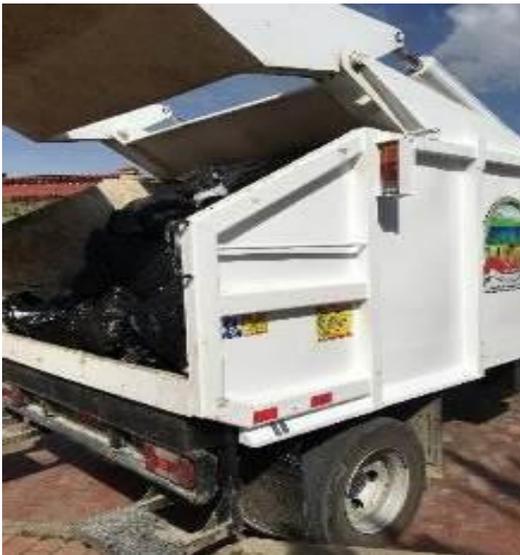
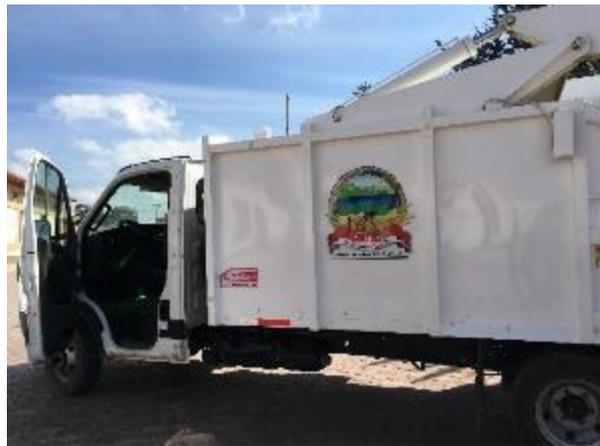
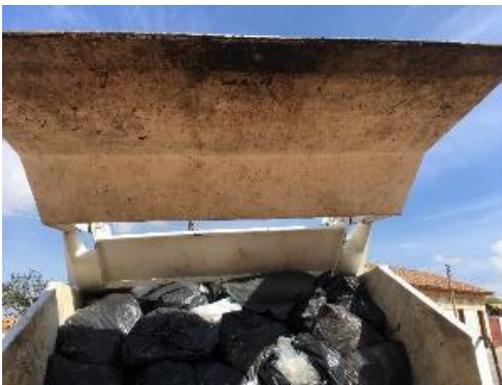
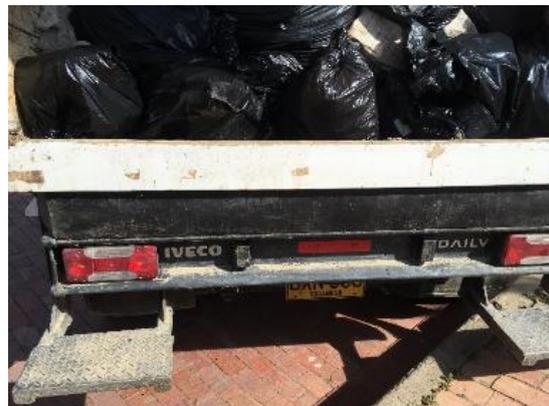
Fuente: Visita 21 y 22 de febrero de 2018 Carro compactador
