EVALUACIÓN INTEGRAL DE PRESTADORES

**UNIDAD DE SERVICIOS PUBLICOS DEL MUNICIPIO DE
FIRAVITIBA**

**SUPERINTENDENCIA DELEGADA PARA ACUEDUCTO,
ALCANTARILLADO Y ASEO**

UNIDAD DE SERVICIOS PUBLICOS DEL MUNICIPIO DE FIRAVITOBÁ ANÁLISIS 2013 - 2018

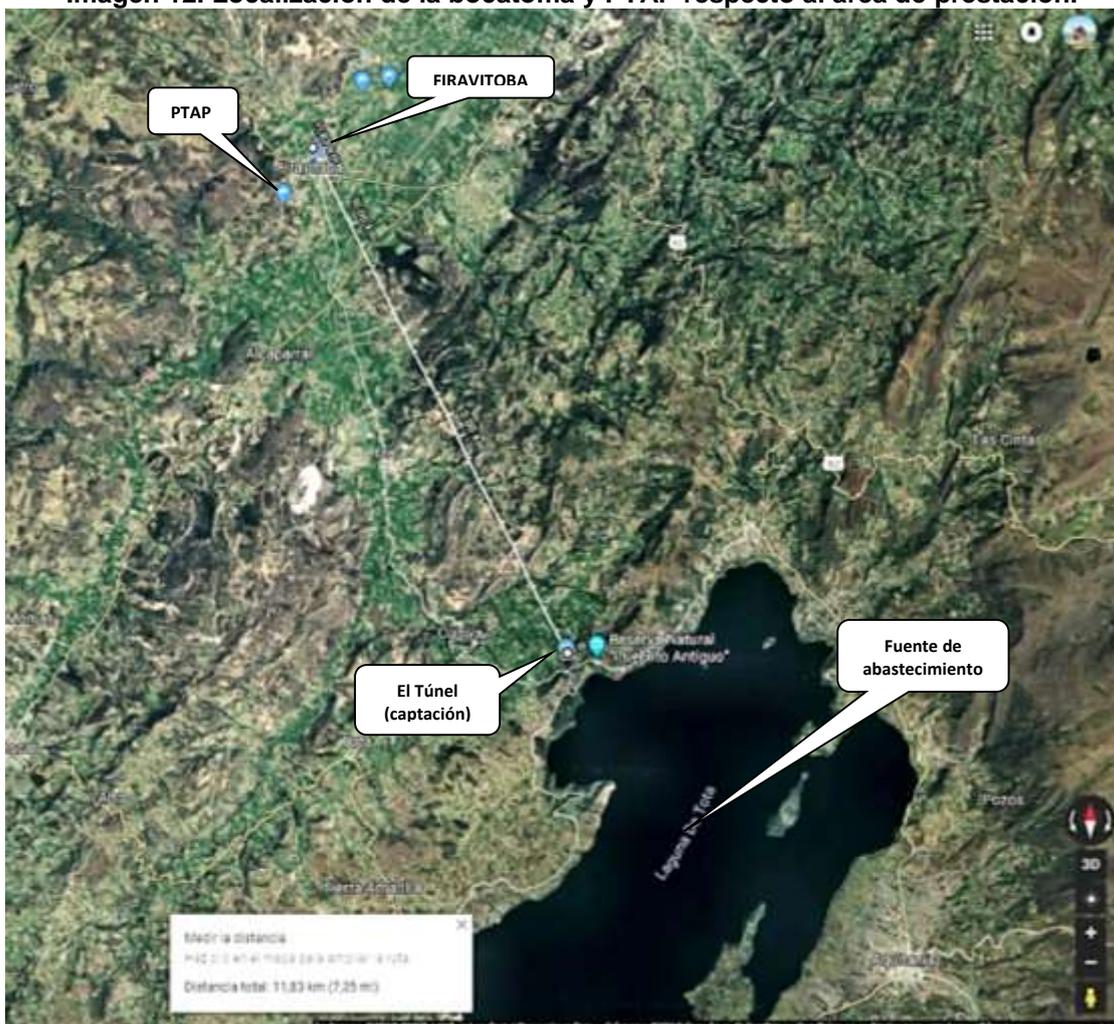
Imagen 12. Localización de la bocatoma y PTAP respecto al área de prestación.

Con el personal residente en dicha estructura se estableció que en un principio se llevaba registro de las lecturas de tales elementos, pero se suspendió la actividad hace aproximadamente 4 años, motivado por protestas de la comunidad contra medidas anunciadas por CORPOBOYACÁ; por lo que actualmente no se tiene conocimiento de los caudales efectivamente captados con destino al municipio de Firavitoba (ni a los demás usuarios de la fuente).

Adicional a la captación del municipio de Firavitoba (de 6"), y por efecto de un convenio interadministrativo (compensación por servidumbre de paso de red de 16" administrada

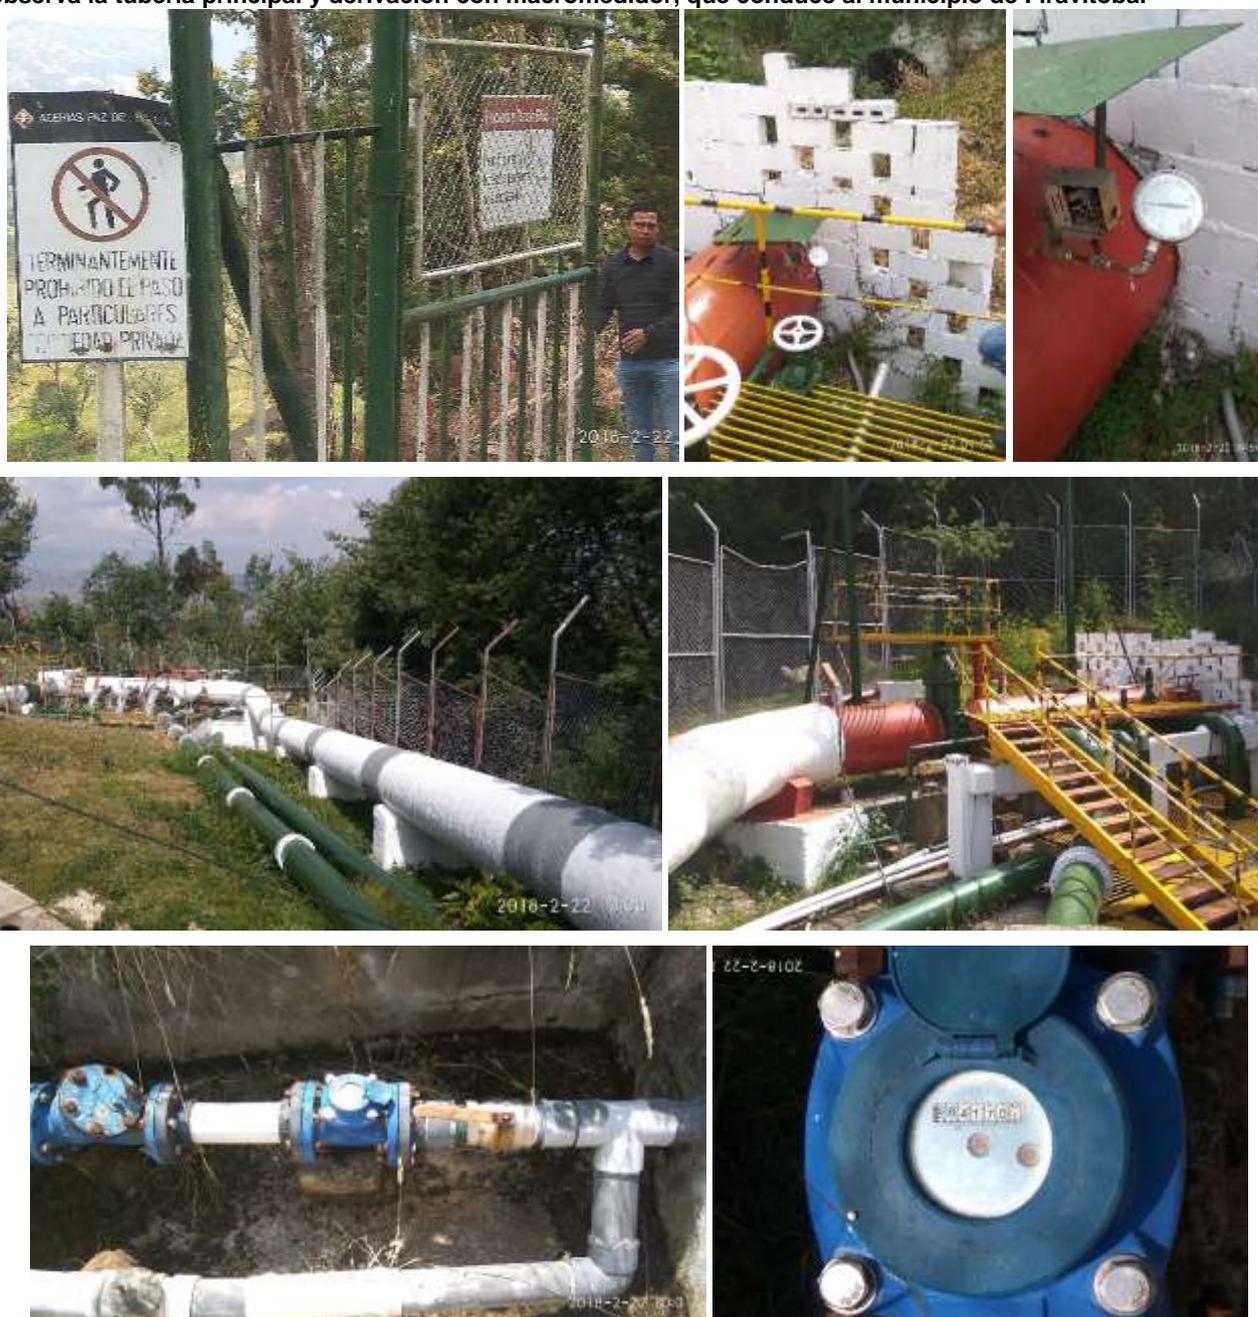
Imágenes 15 a 21: Las imágenes superiores presentan la infraestructura conocida como *El Túnel*, propiedad de Acerías Paz del Río, donde Firavitoba y otros municipios de la región tienen la derivación de aguas para sus acueductos; y abajo se observa la tubería principal y derivación con macromedidor, que conduce al municipio de Firavitoba.

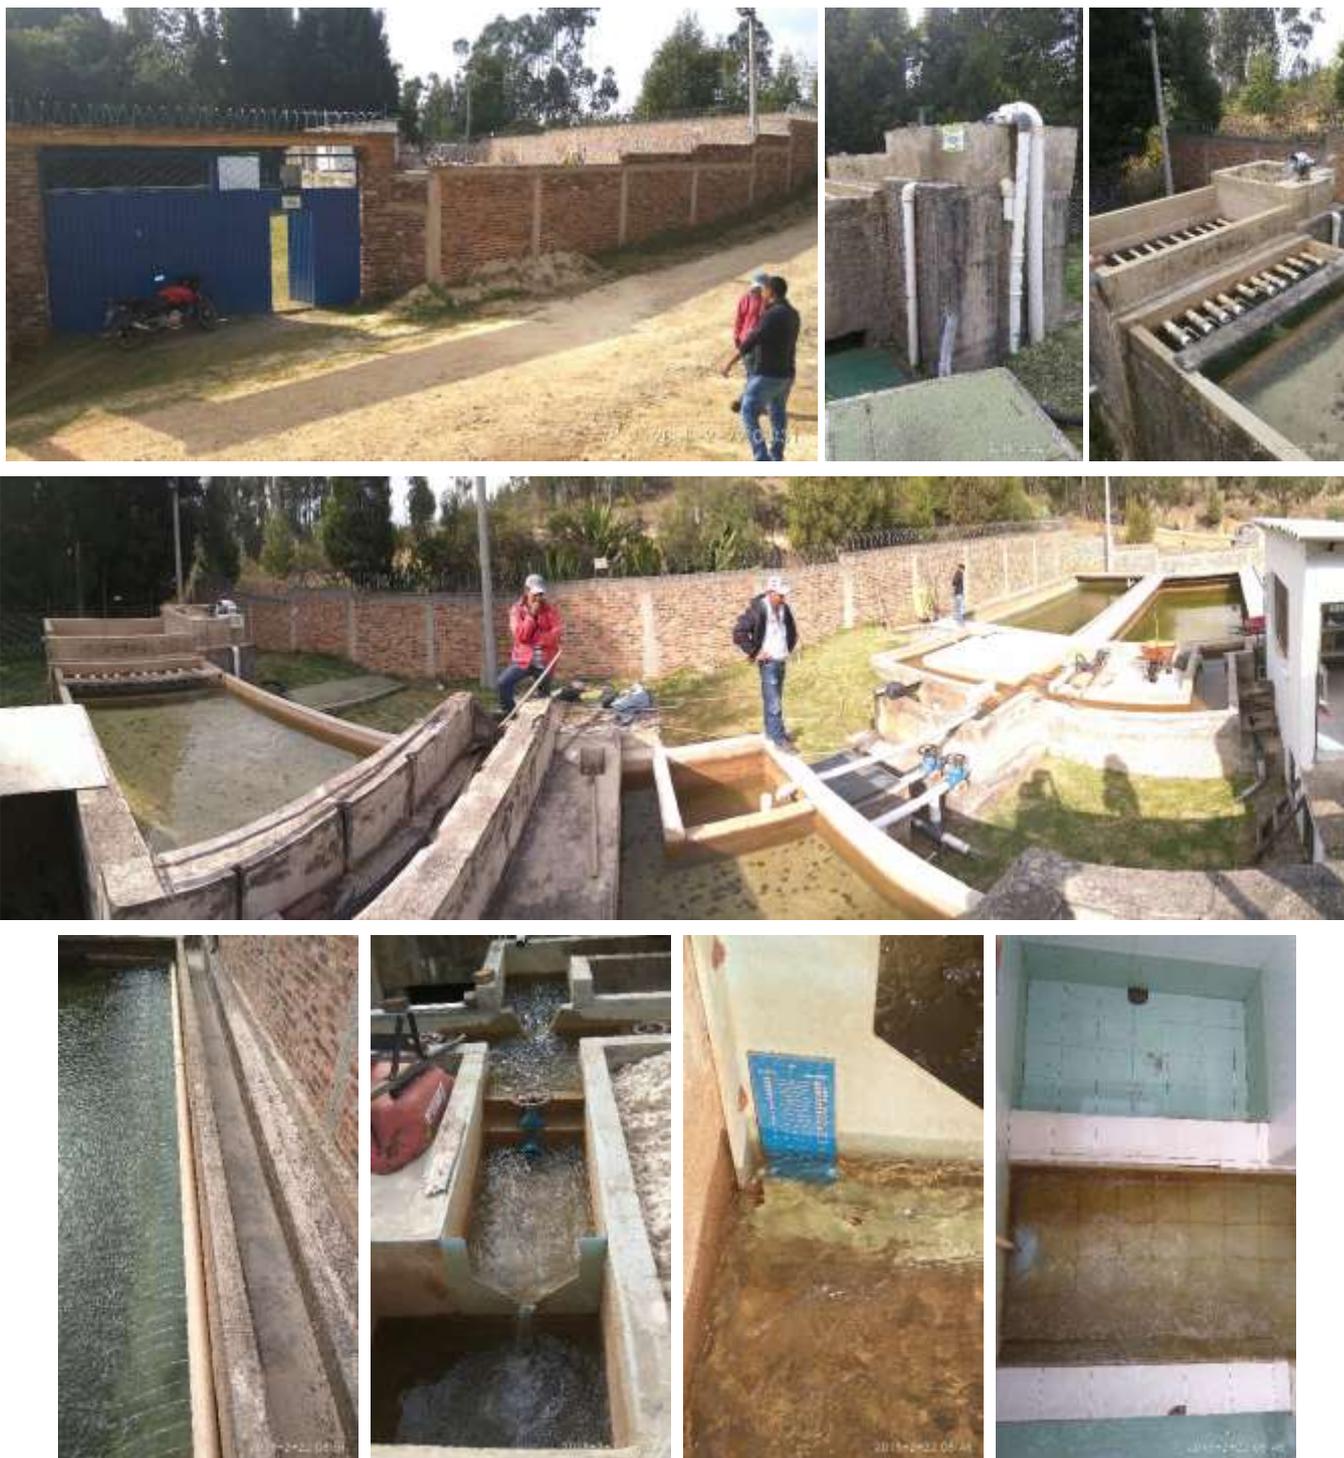
Imágenes 22 a 29: Se presentan las principales estructuras de la PTAP del municipio de Firavitoba, incluyendo la puerta, cercado perimetral y elementos estructurales que conforman el sistema de potabilización tipo FIME o FLA.

La PTAP opera 24 horas/día, siempre y cuando el caudal de entrada sea suficiente, pero se tiene presencia de operadores solo durante una parte de la jornada laboral de 8 horas al día, ya que el personal asignado a la PTAP comparte labores de operación de la planta con otras actividades de los servicios de acueducto, alcantarillado y aseo; e incluso con otras actividades programadas por la alcaldía municipal.

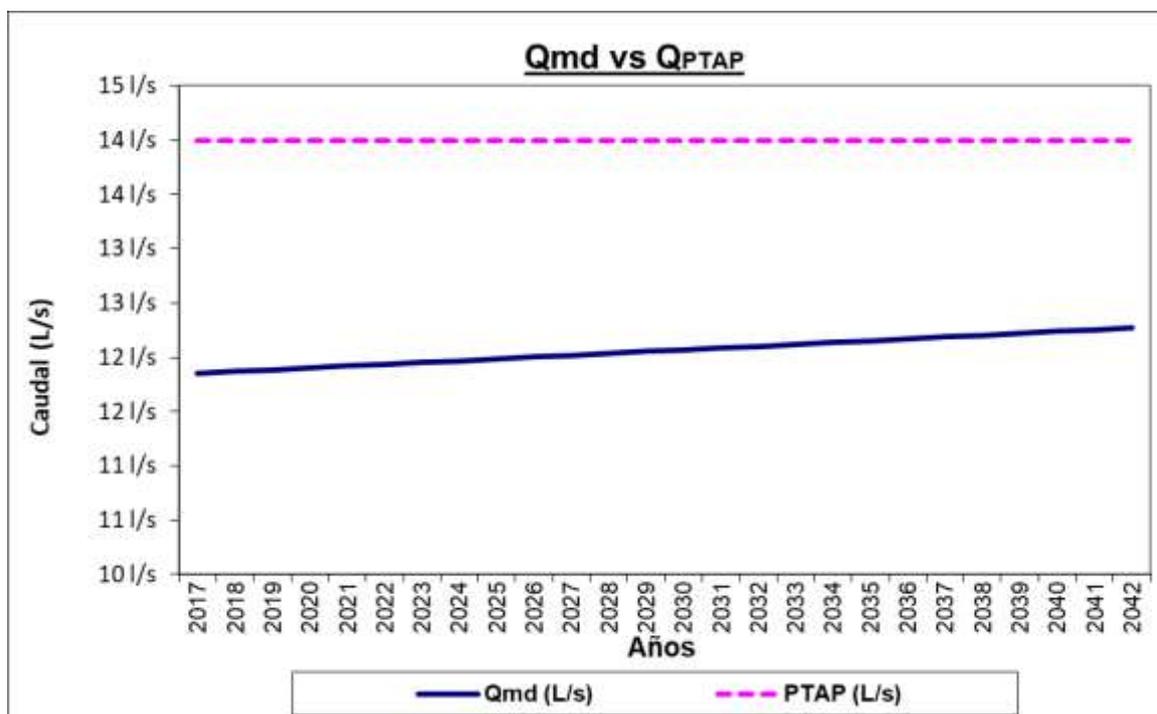
Gráfica 1. Caudal Medio Diario vs. Caudal de diseño de la PTAP

- De acuerdo con la gráfica anterior, la cantidad de agua que está en capacidad de potabilizarse en la PTAP del municipio de Firavitoba (asumiendo que su caudal de diseño es de 14 L/s) sobrepasa a la requerida para el abastecimiento de la demanda, en aproximadamente un 18% (a 2017); y del 17,4% con

respecto al caudal promedio de agua producida en el mes de enero de 2018; lo que permite inferir que pueden existir pérdidas significativas en la red de distribución o consumos exagerados por parte de algunos suscriptores que no cuentan con medidor.

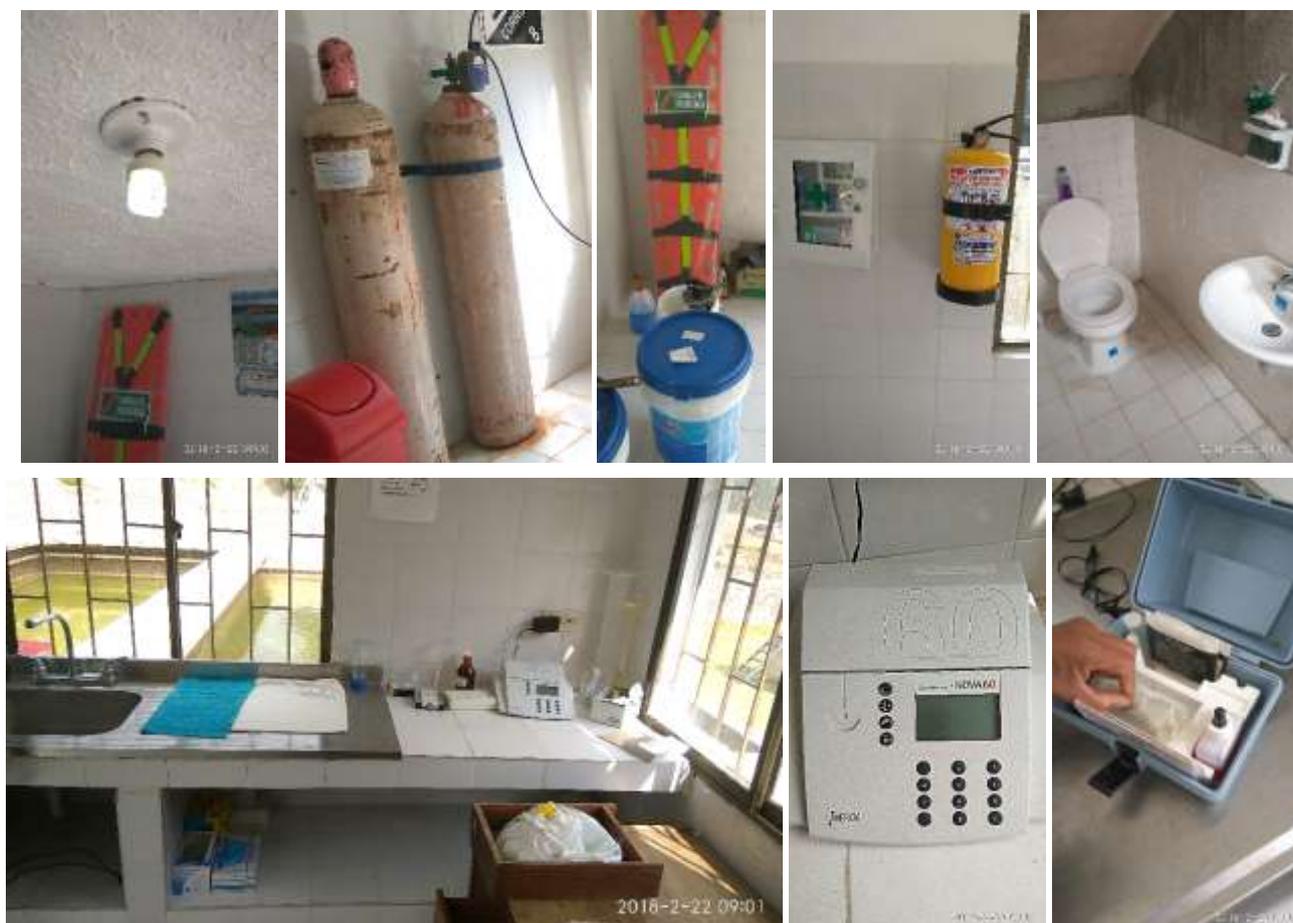
Imágenes 30 a 37: Se presenta la caseta de operaciones de la PTAP, donde se encuentra el equipo de inyección de cloro gaseoso, almacén de insumos químicos, elementos de primeros auxilios, unidad sanitaria y el laboratorio de la USPF, cuyo estado de funcionamiento fue verificado en la visita realizada en el mes de febrero de 2018.

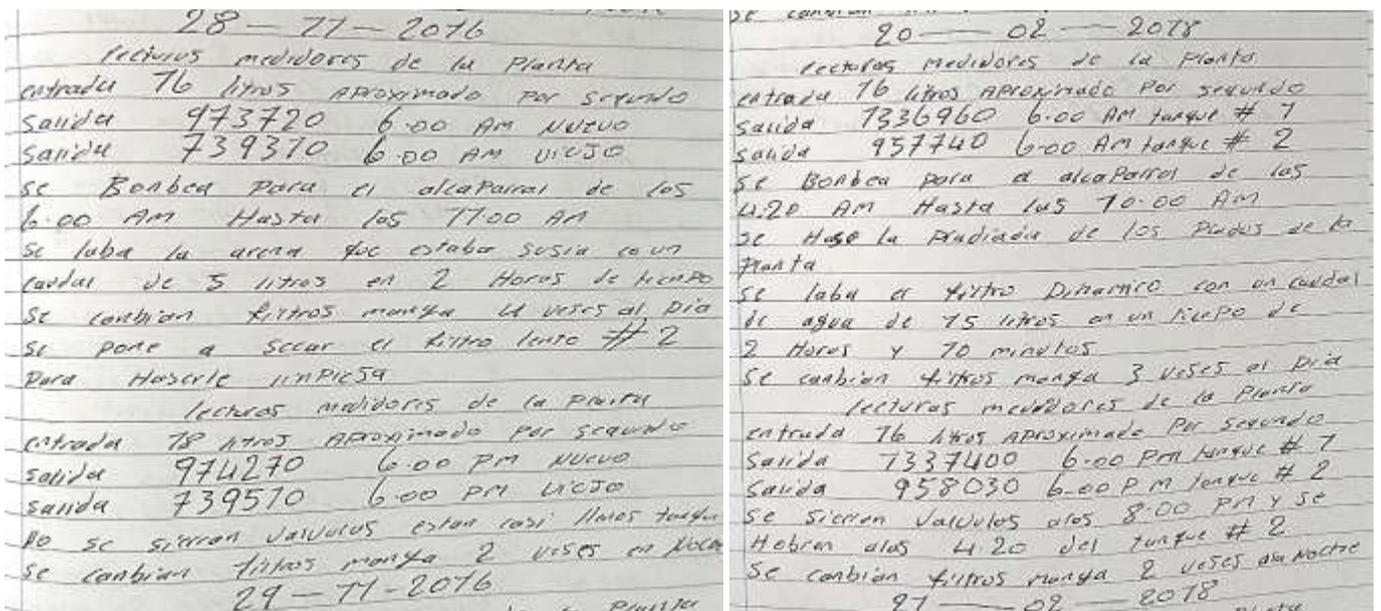
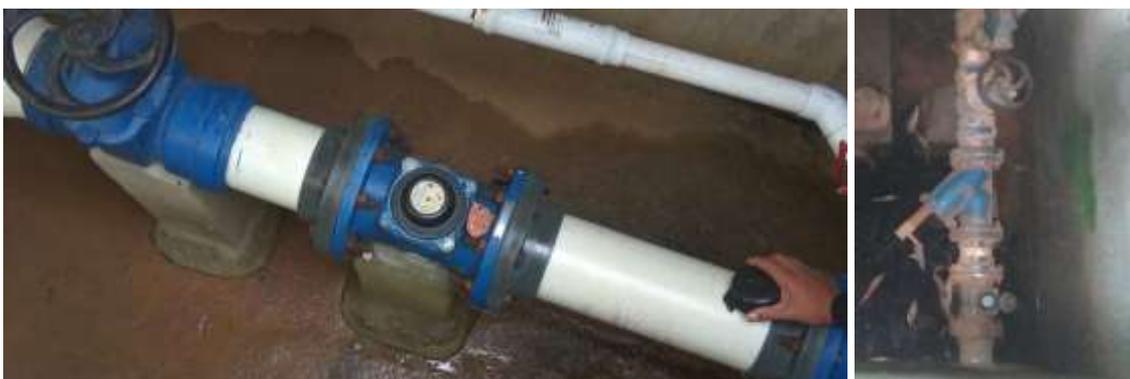
Imágenes 38 a 41: Arriba se presentan las planillas correspondientes a las lecturas de los macromedidores. En la parte inferior se aprecian los 2 macromedidores instalados a la salida de la PTAP.

Así mismo, el prestador no ha definido la periodicidad, ni las acciones necesarias de verificación del adecuado funcionamiento de los macromedidores, con base en su sistema de gestión de calidad e indicadores operativos; situaciones que deberá incorporar la USPF en su planificación, en especial teniendo en cuenta las variaciones detectadas en las lecturas del macromedidor 2 (según nomenclatura de la planilla), las cuales no fueron explicadas al momento de la visita.

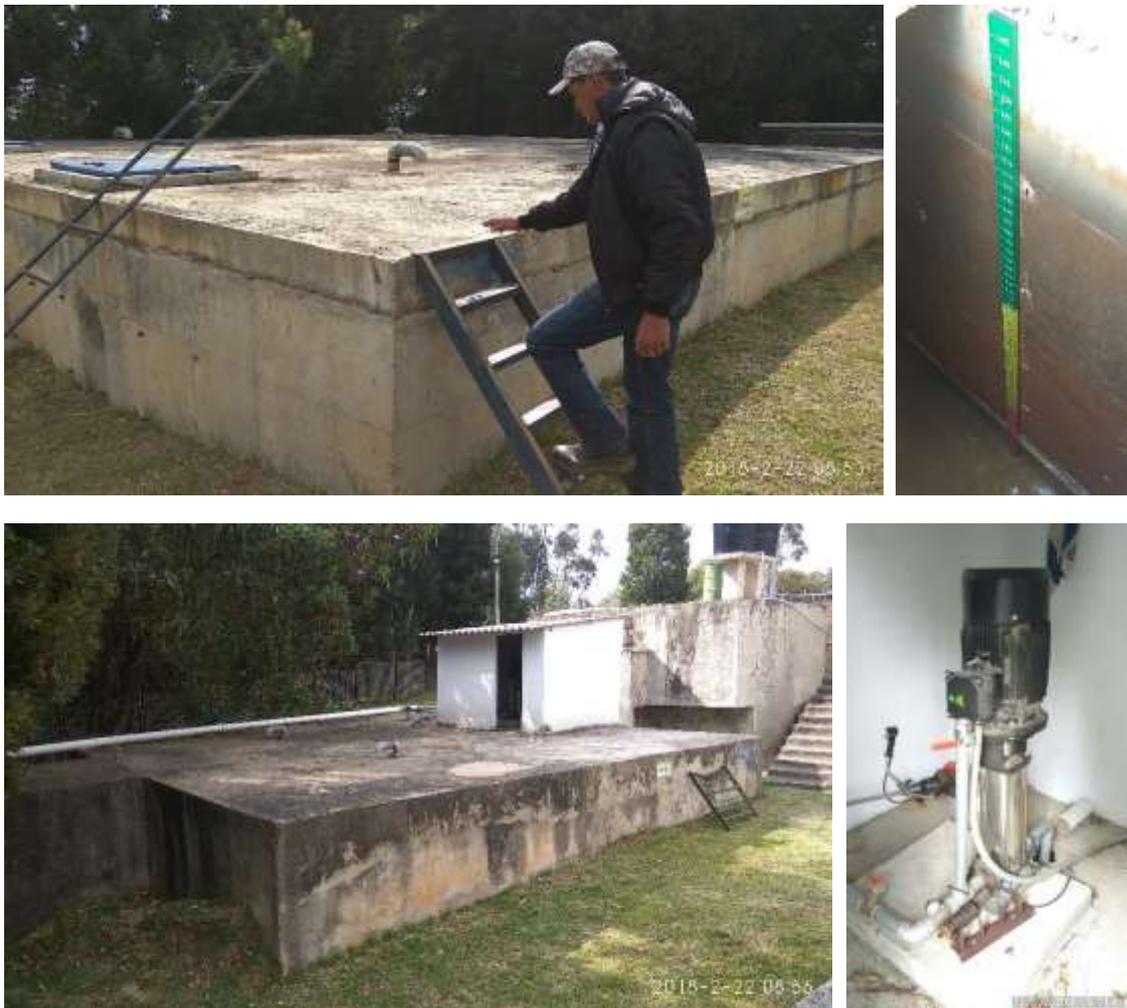
Imágenes 44 a 47: Se observan los tanques de almacenamiento semienterrados del acueducto de Firavitoba .

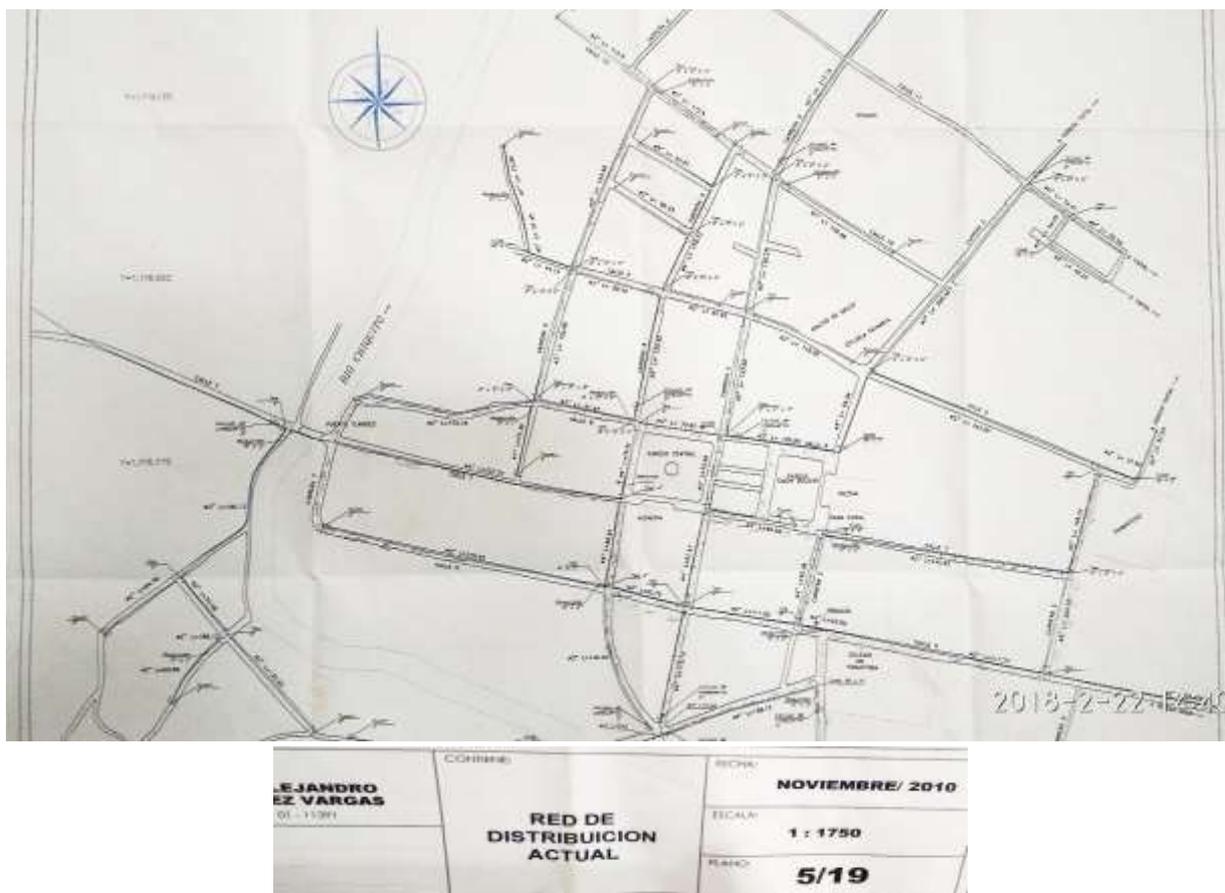
Imagen 48: Plano de red de distribución del municipio de Firavitoba .

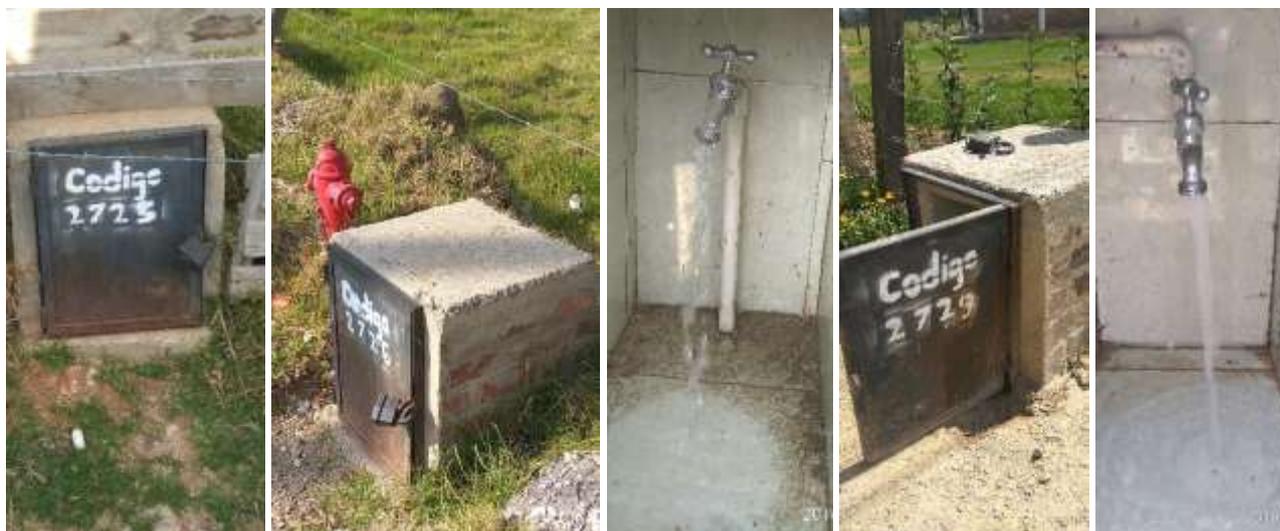
Imágenes 50 a 54: Se presentan 3 puntos de muestreo que fueron materializados de acuerdo al acta de concertación, los cuales se encontraban operando con normalidad

En desarrollo de la visita de inspección, visualmente fueron verificados 3 de los puntos citados en el acta final de recibo a conformidad de puntos de muestreo de la calidad del agua para consumo humano, seleccionando un punto próximo a la PTAP (2725), un punto medio (2726) y el punto más distante del área urbana (2729), encontrando todas estas estructuras operando en condiciones normales y en buen estado de limpieza. Aunque el prestador no cuenta con elementos para medir la presión en la red de distribución, visualmente no se percibieron cambios en la presión entre el punto próximo y el punto distal en el momento de la verificación.

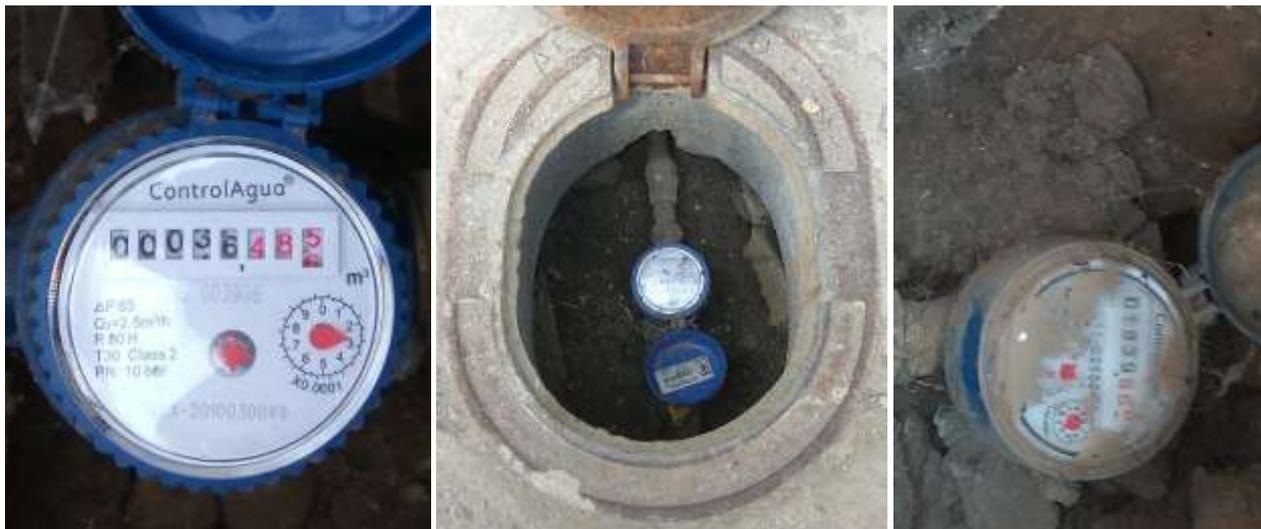
Imágenes 56 a 58: Micromedidores verificados en funcionamiento en el área urbana de Firavitoba.

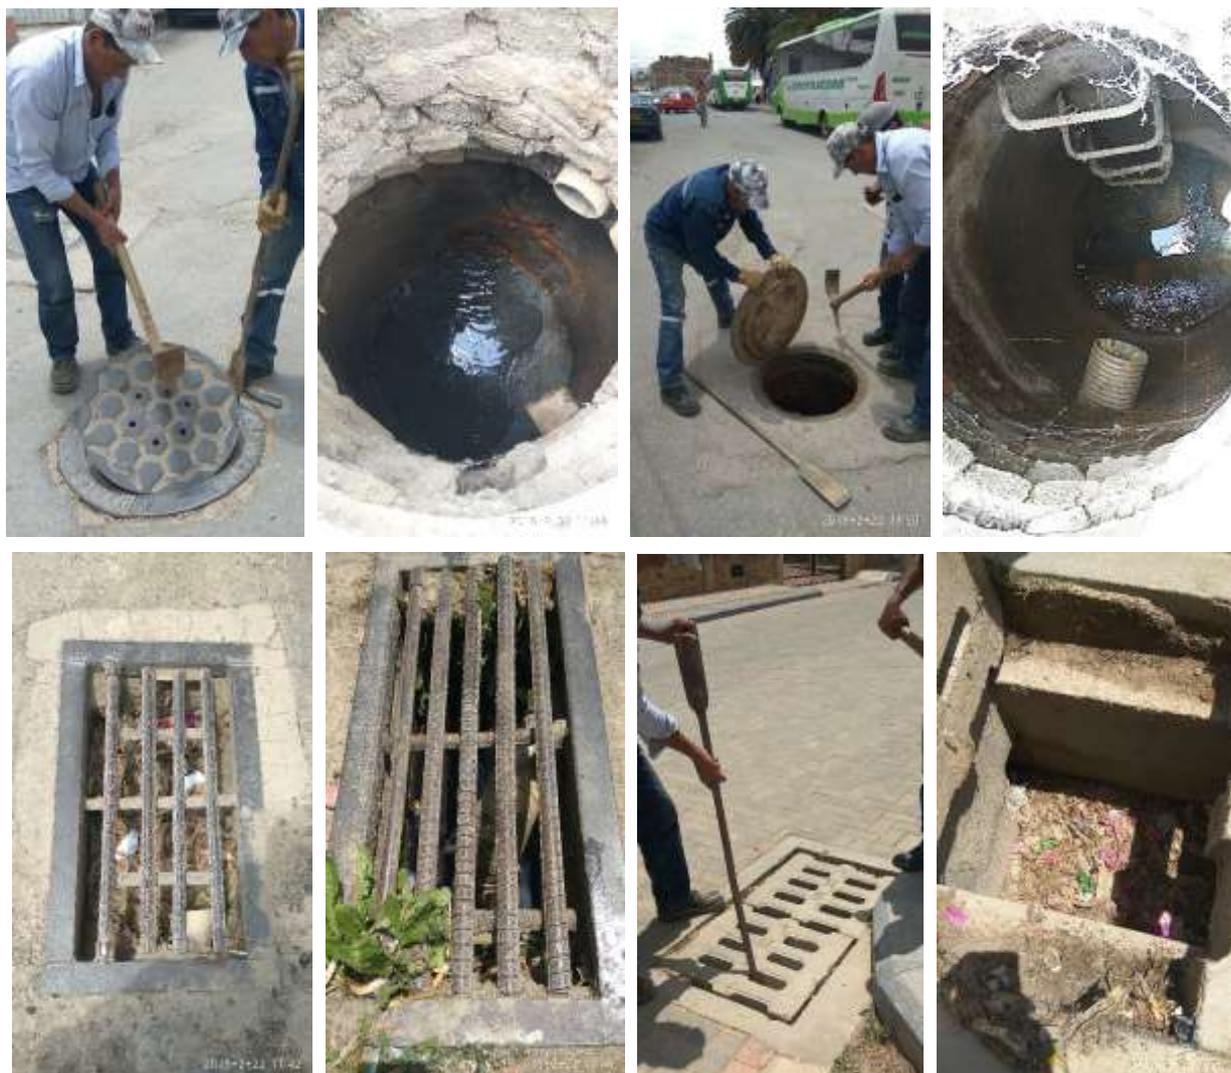
Imágenes 61 a 68: Inspección de pozos de inspección y sumideros del alcantarillado de Firavitoba

En relación con los sumideros de aguas lluvias, se debe hacer la misma observación señalada en el ítem anterior (cámaras de inspección), frente a la indisponibilidad de fuentes fidedignas de información cuantitativa y cualitativa para los sumideros de aguas lluvias.

Los sumideros de aguas lluvias verificados en desarrollo de la visita, se observaron con mantenimiento deficiente (acumulación de sedimentos y residuos sólidos, y crecimiento de especies vegetales).

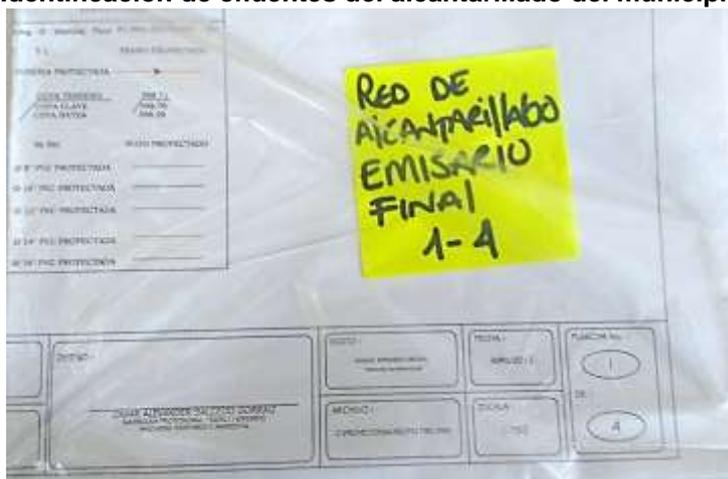
Imagen 69: Identificación de efluentes del alcantarillado del municipio de Firavitoba .

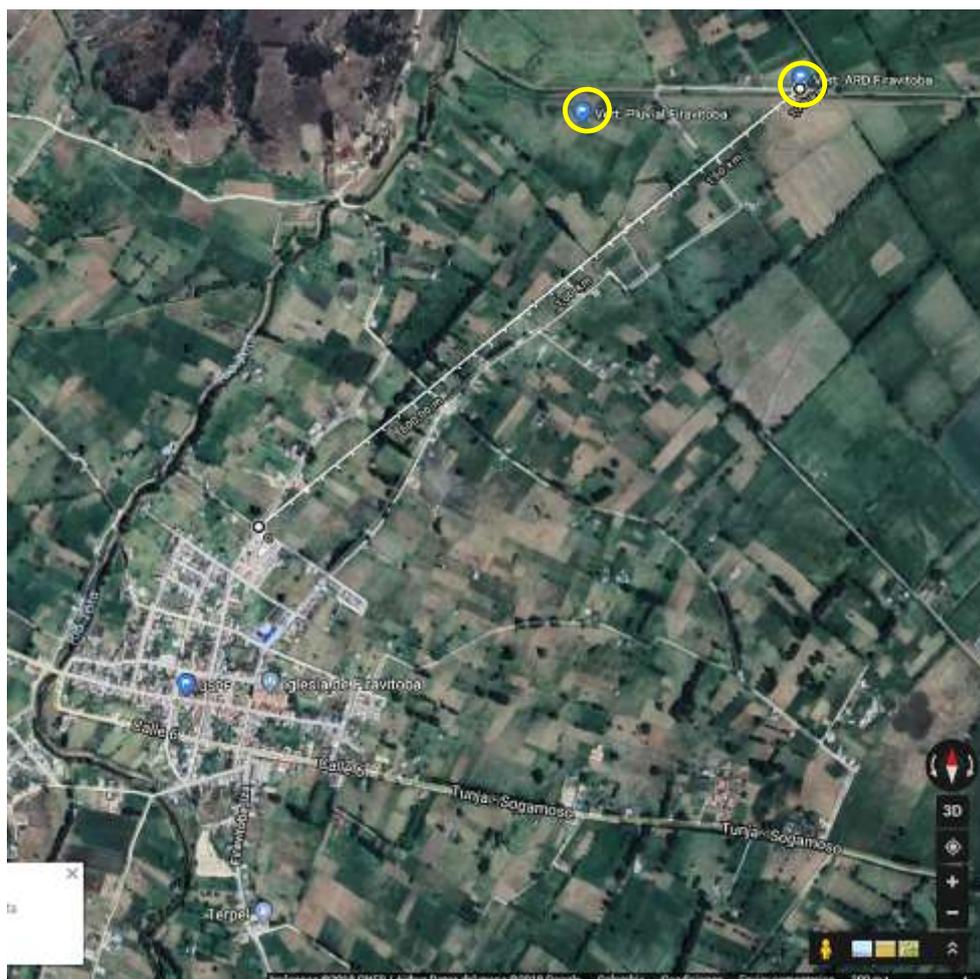
Imagen 71: Se circunscriben los puntos verificados en los que se realiza la descarga de aguas residuales municipales al canal de desecación La Resaca, aportante del río Chiquito.

Según afirmó el director de la USPF durante el recorrido hasta los puntos de vertimiento, la descarga de aguas residuales se realiza en un canal artificial que cumple funciones

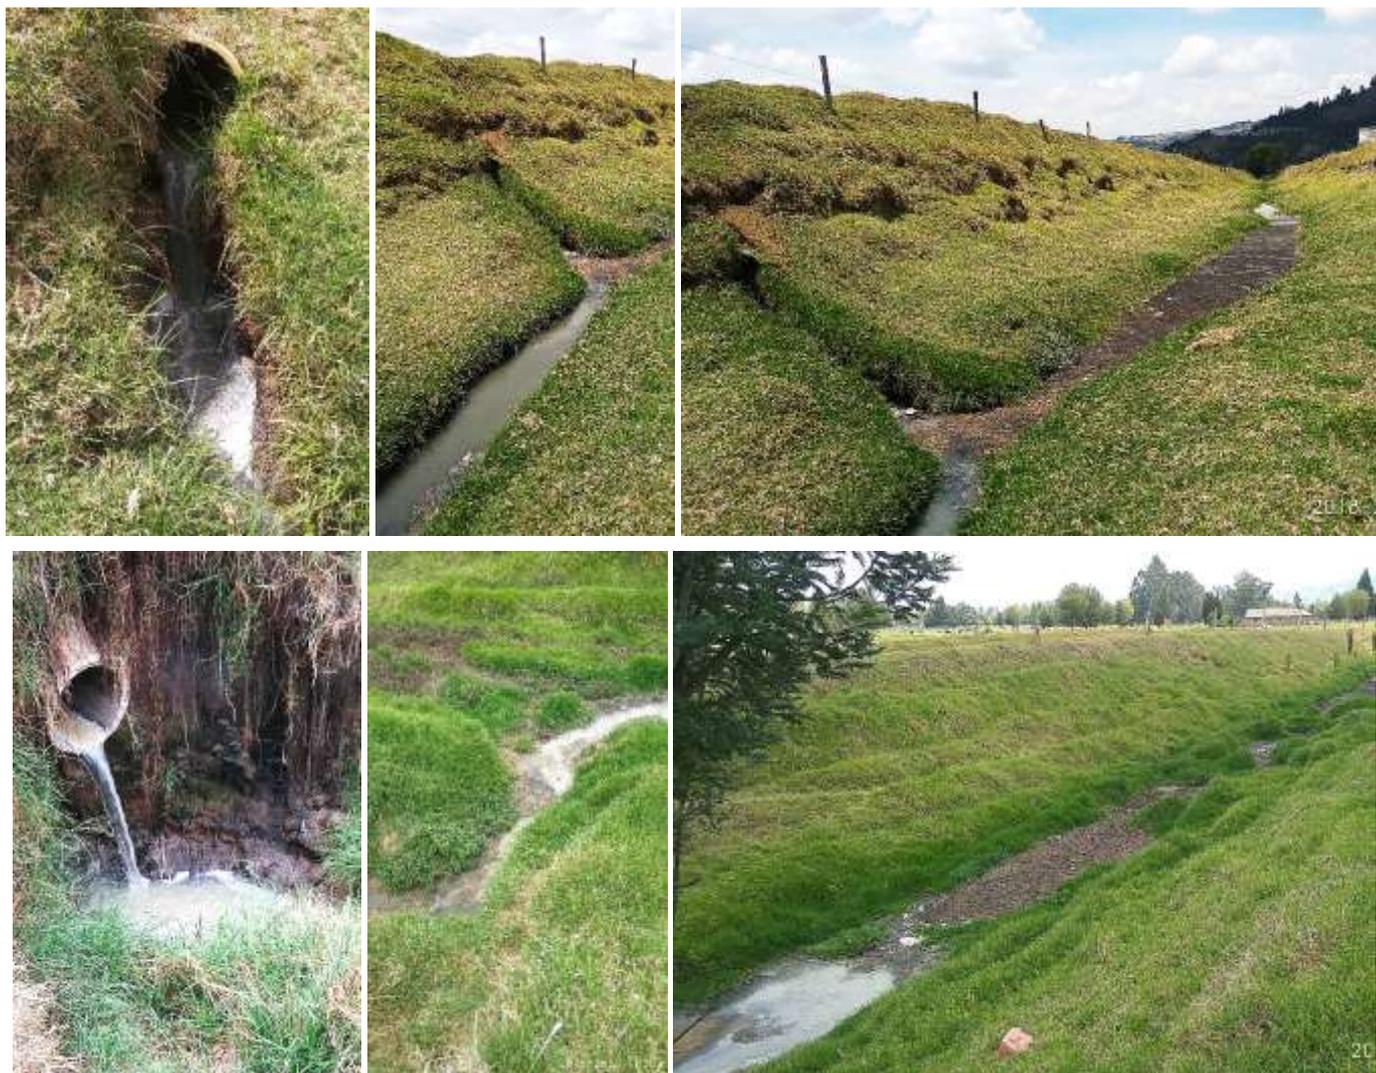
Imágenes 72 a 77: Arriba se presenta el vertimiento de aguas sanitarias y abajo el descole de la red pluvial del municipio

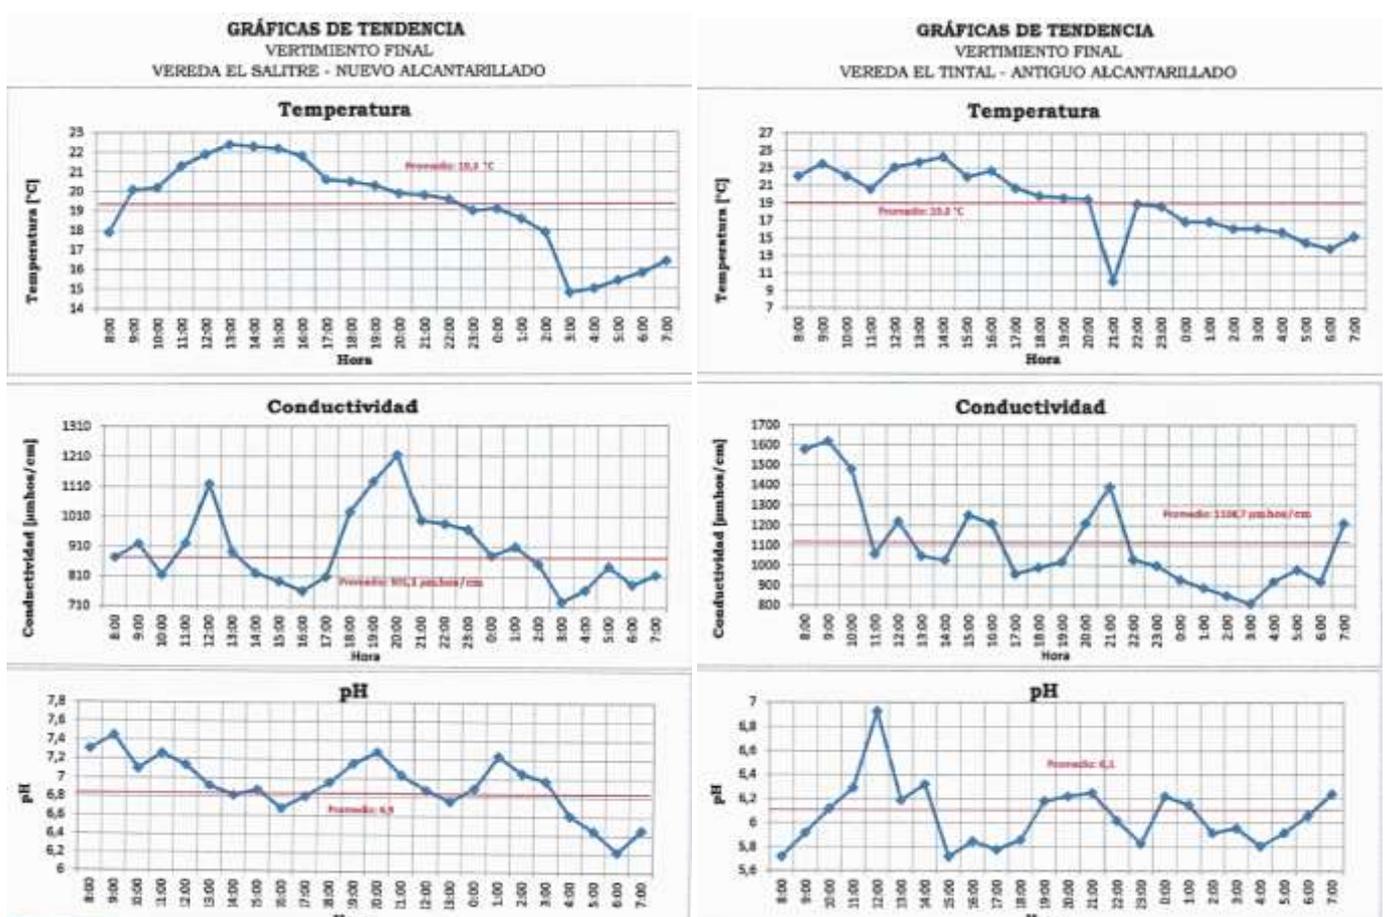
Imagen 78: Resultados muestreo compuesto de vertimientos efectuado el 3 y 4/04/2017.

De acuerdo con los resultados de la caracterización presentada (para los dos vertimientos), se estableció que el vertimiento denominado “El Salitre” presenta las variables caracterizadas en concentraciones inferiores a las admisibles, excepto para el

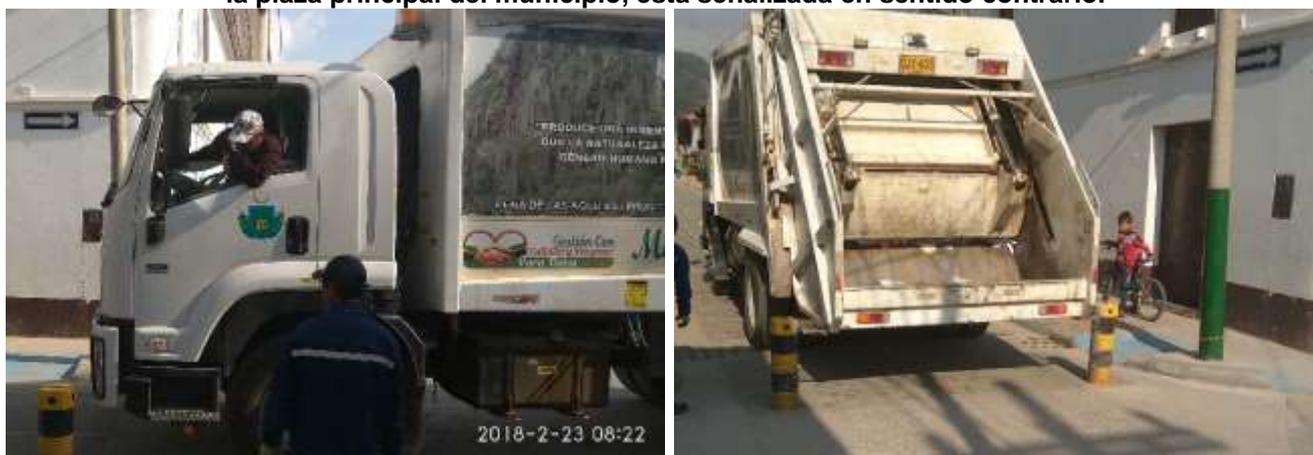
Imágenes 80 y 81 Nótese que la vía por la que circula el vehículo recolector para salir de la plaza principal del municipio, está señalizada en sentido contrario.

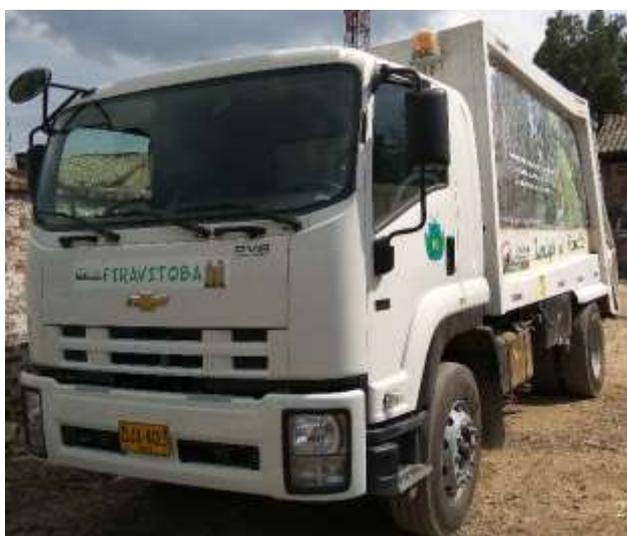
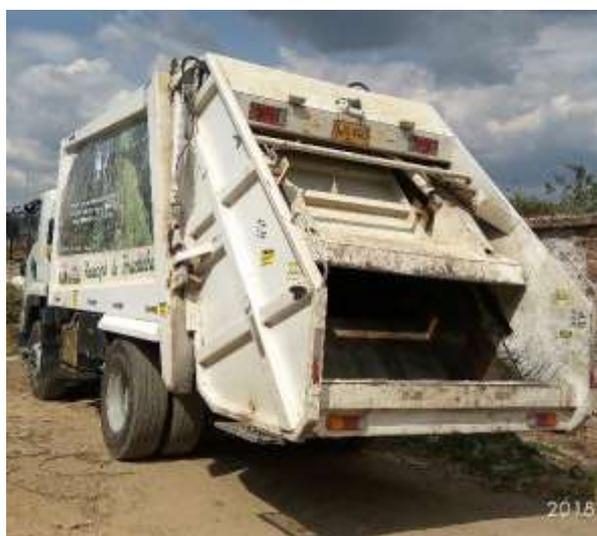
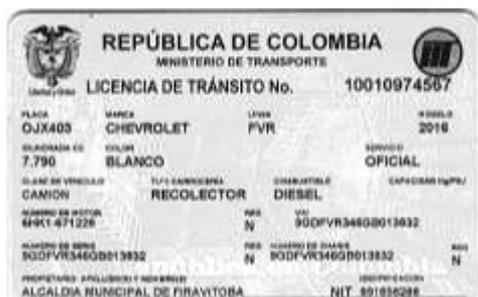
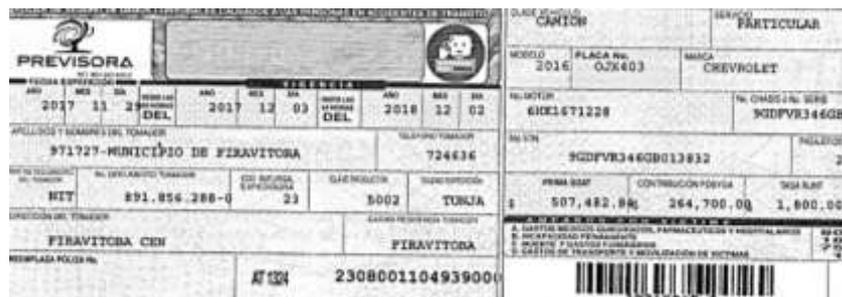
Imágenes 82 a 85 Características del vehículo de recolección y transporte de residuos sólidos de Firavitoba y documentos de circulación vigentes

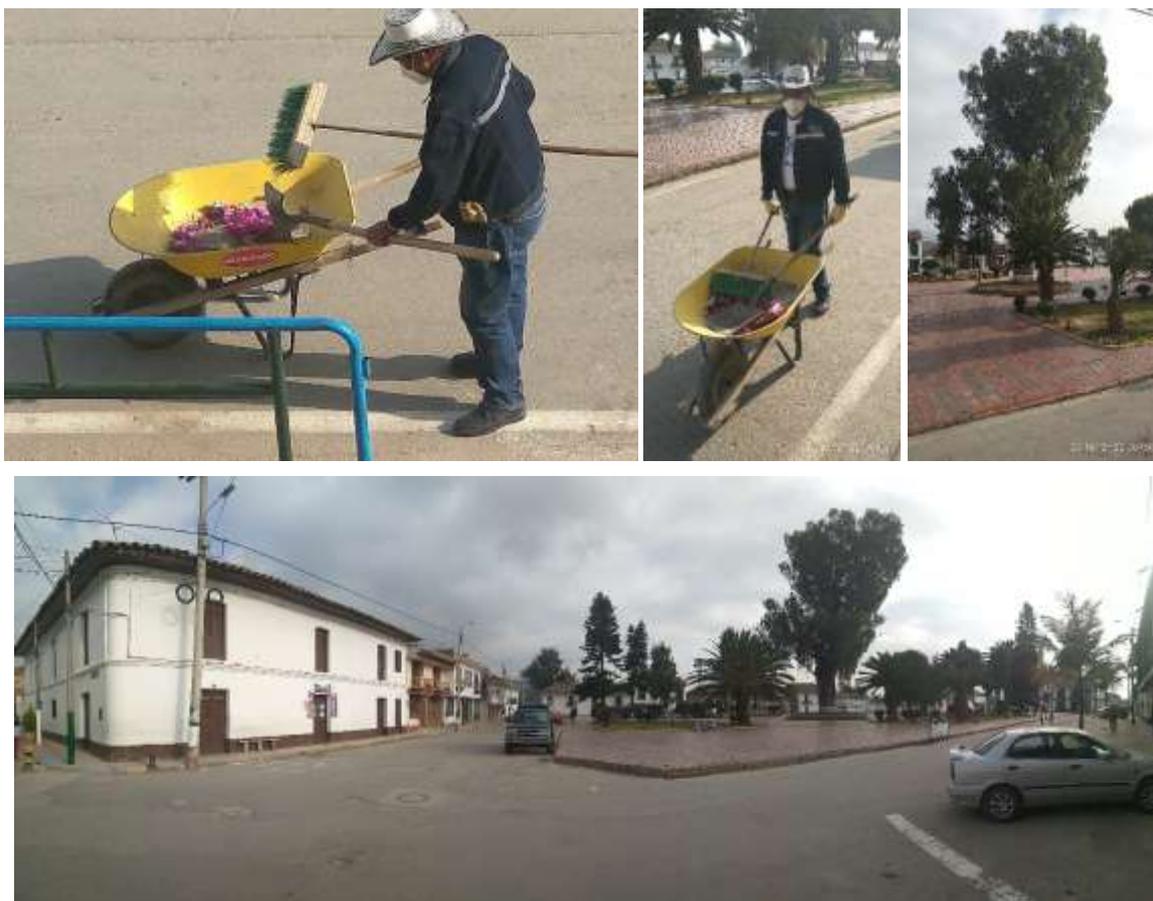
Imágenes 86 a 89: características de equipo de barrido del municipio de Firavitoba y estado de limpieza y aseo de vías y áreas públicas

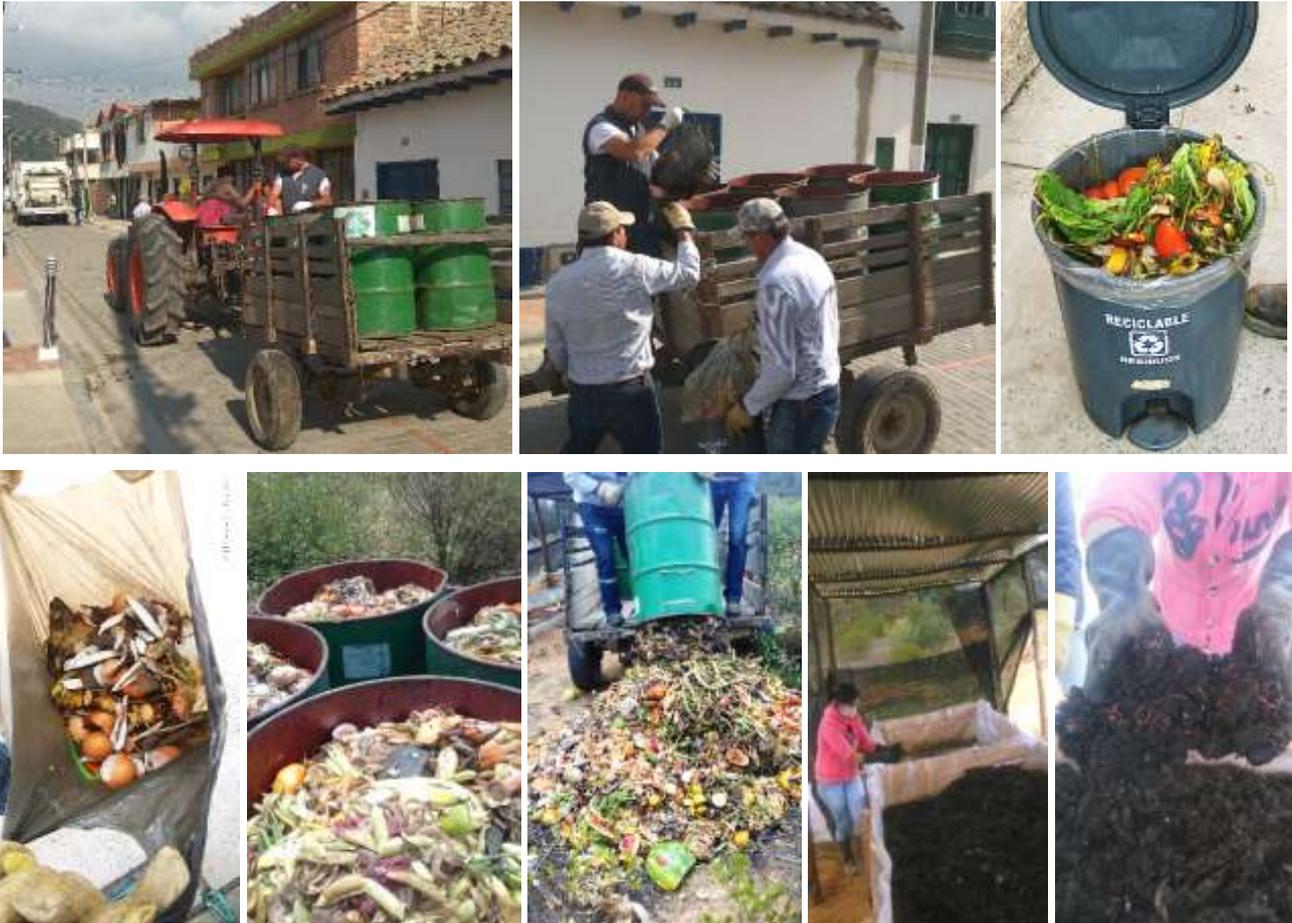
Imágenes 92 a 99: características de la actividad de recolección selectiva de residuos orgánicos en el municipio de Firavitoba y manejo de los mismos en un predio rural del municipio.
