EVALUACIÓN INTEGRAL DE PRESTADORES

**UNIDAD DE SERVICIOS PUBLICOS DEL MUNICIPIO DE
FIRAVITIBA**

**SUPERINTENDENCIA DELEGADA PARA ACUEDUCTO,
ALCANTARILLADO Y ASEO**

UNIDAD DE SERVICIOS PUBLICOS DEL MUNICIPIO DE FIRAVITOBÁ ANÁLISIS 2013 - 2018

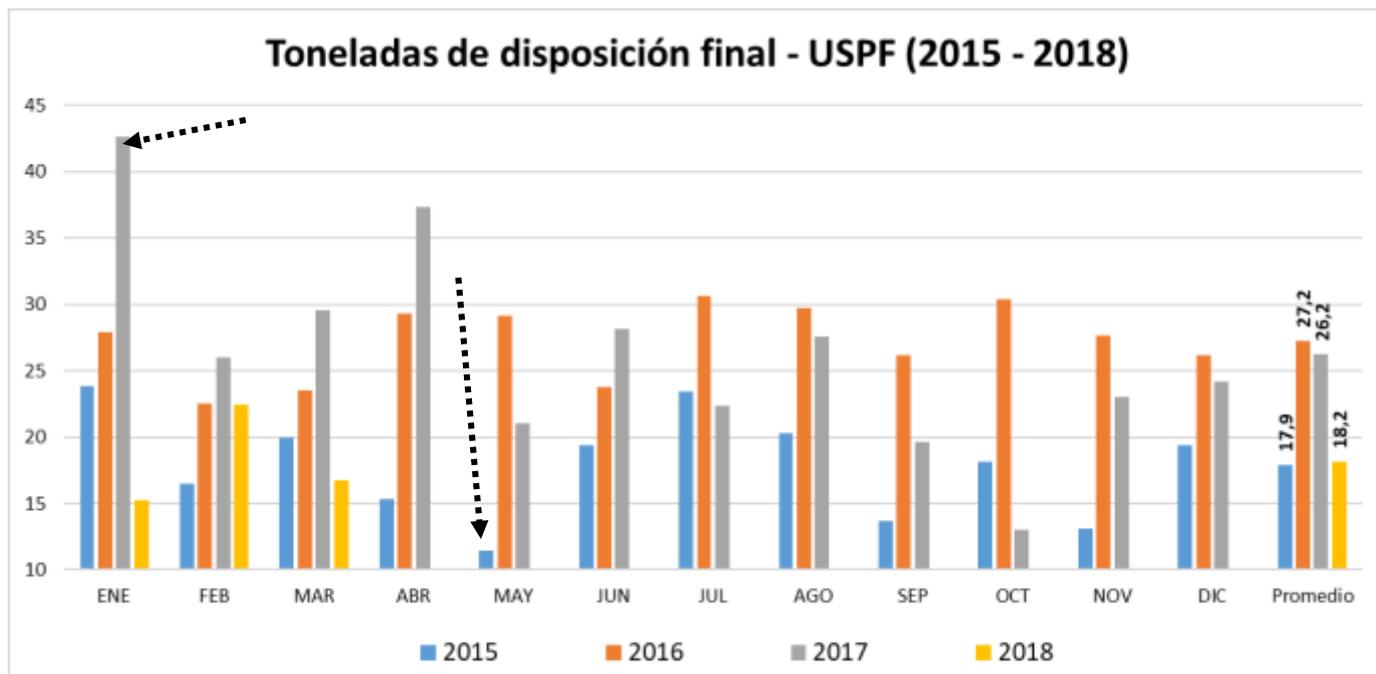
Gráfica No. 3: Toneladas mensuales de disposición final por parte de la USPF

De acuerdo con la información aportada por el prestador en visita de inspección, se dispusieron finalmente entre 17,9 y 27,2 Ton/mes de residuos sólidos no aprovechables (promedios anuales) procedentes del área de prestación del servicio de aseo de USPF, con un valor pico de 42,65 Ton/mes (enero de 2017) y un mínimo de 11,44 Ton/mes (mayo de 2015), los cuales están señalizados con flechas punteadas en la gráfica anterior. Aunque no es el valor más bajo, en el mes de octubre de 2017 se observa un valor significativamente inferior, de 13,01 Ton/mes, el cual se atribuye a la suspensión de actividades en el relleno sanitario Terrazas El Porvenir a partir del día 20 de octubre.

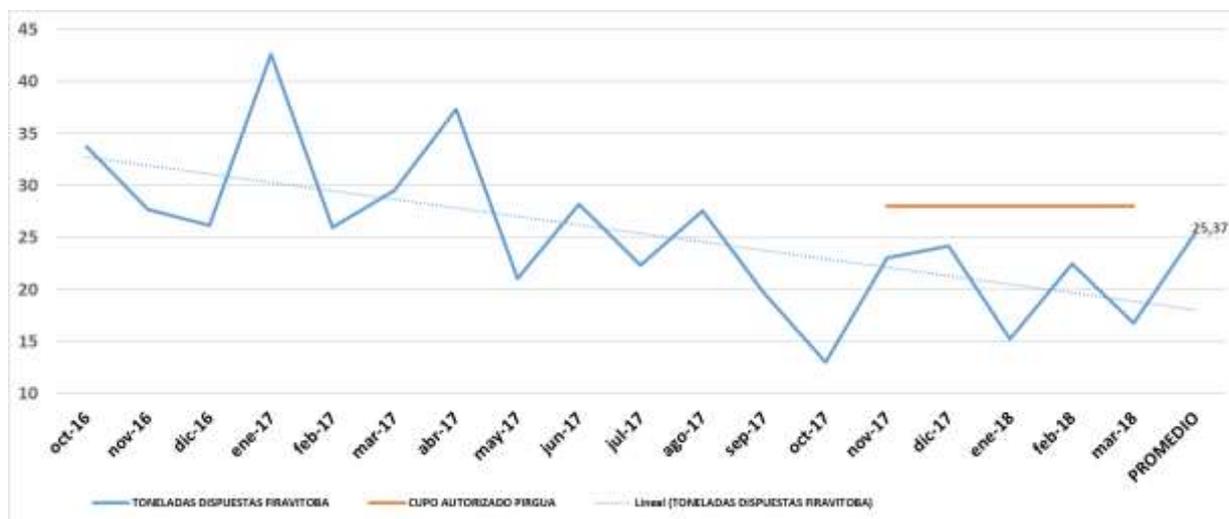
Gráfica No. 4: Comportamiento de Toneladas mensuales de disposición final por parte de la USPF

Como se aprecia, la línea de tendencia (línea punteada) presenta una marcada pendiente descendente, lo que se interpreta como un indicador positivo en cuanto a la reducción de la cantidad de residuos trasladados al sitio de disposición final, que ha sido sostenida en el tiempo, pero especialmente a partir de la contingencia marcada por la suspensión temporal de actividades en el relleno sanitario Terrazas El Porvenir: En el periodo octubre de 2016 a marzo de 2017, la USPF dispuso finalmente Toneladas; mientras que de octubre de 2017 a marzo de 2018, dispuso Toneladas; lo que equivale a una reducción del 38,3%.

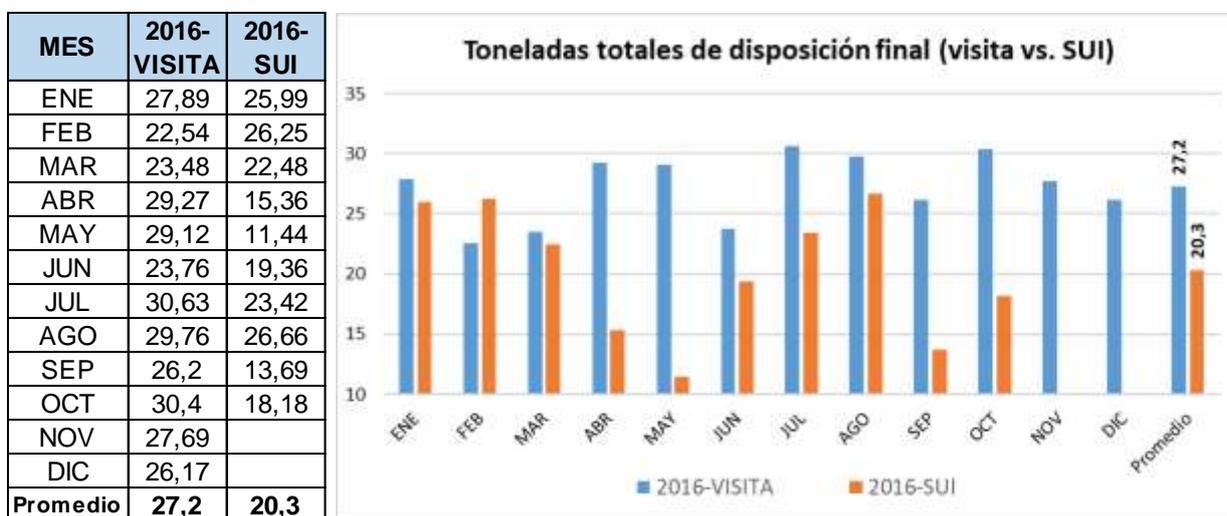
Tabla No. 30 y Gráfica No. 5: Toneladas de disposición final (2015): datos suministrados en visita vs. datos certificados en SUI (sin ajustar).

Como se observa, la información presentada permite evidenciar errores en el cargue de la información, observándose diferencias muy significativas, que son indicio de deficiente calidad en los reportes realizados en el Sistema Único de Información – SUI, situación que debe ser objeto de revisión, análisis y explicación por parte del prestador, con la correspondiente y simultánea acción correctiva.

- La información reportada al SUI de toneladas de recolección, transporte, barrido y limpieza y disposición final, debe ser revisada integralmente por el prestador, a fin de establecer aquella que se encuentre en estado pendiente de habilitación, pendiente de reporte de información y donde se presenten problemas de calidad deficiente de la información previamente certificada, tal como se señaló en el numeral 4.3.7.2 (Tabla No. 30 y Gráfica No. 5) del presente informe; e implementar las acciones correctivas a que haya lugar en el menor plazo posible.
