**INFORME DE SEGUIMIENTO A SITIOS DE DISPOSICIÓN FINAL  
CON VIDA ÚTIL MENOR A 3 AÑOS**

**EMPRESA DE SERVICIOS PUBLICOS DE CHAPARRAL E.S.P  
“SITIO DE DISPOSICIÓN FINAL LAS TAPIAS”**

**SUPERINTENDENCIA DELEGADA PARA ACUEDUCTO,  
ALCANTARILLADO Y ASEO  
DIRECCIÓN TÉCNICA DE GESTIÓN DE ASEO  
Bogotá D.C., diciembre de 2018**

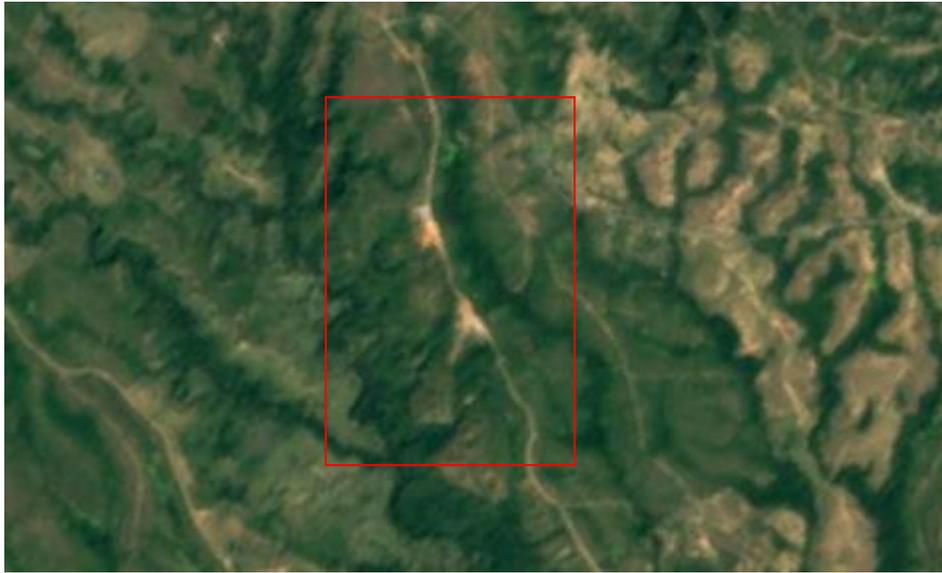
Imagen 1 Sitio de disposición final “Las Tapias”

Actualmente, se encuentran desmantelando la planta de aprovechamiento que funcionaba en el predio destinado para la construcción del relleno sanitario de Chaparral. El “*Estudio de Impacto Ambiental Para la Construcción del Relleno Sanitario del Municipio De Chaparral*”, contempla las siguientes áreas que se observan en la Imagen 1.

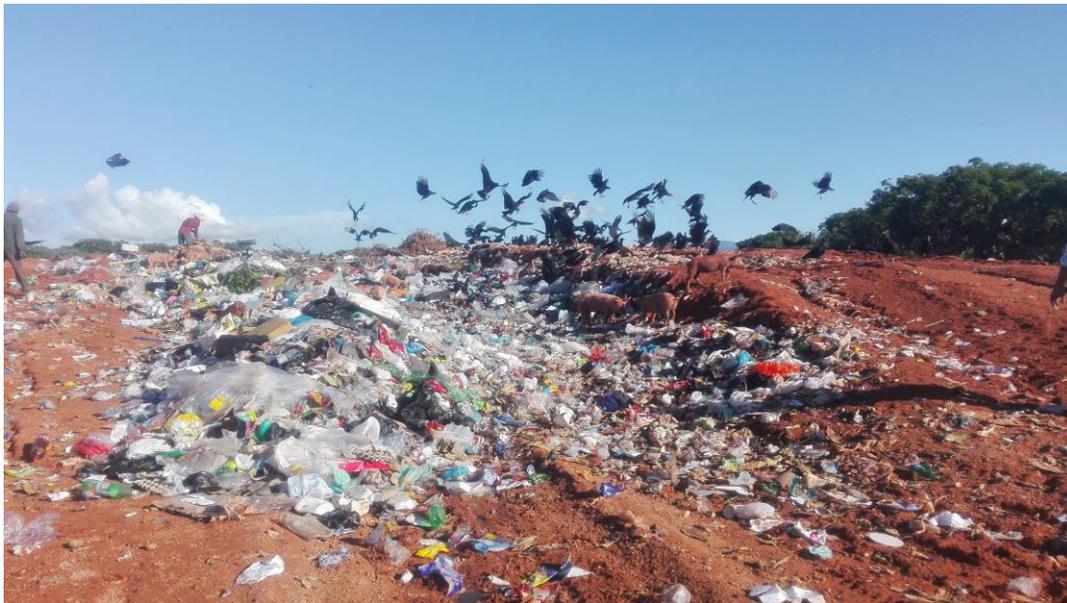
Imagen 2 Sitio de disposición final “Las Tapias”

El sitio de disposición final “Las Tapias”, se encuentra ubicado en la vereda Pipini, a 8 km del casco urbano del municipio de Chaparral, departamento de Tolima. En la actualidad la empresa EMPOCHAPARRAL, identificada con el NIT 809002366 - 4, presta la actividad de disposición final únicamente al municipio de Chaparral.

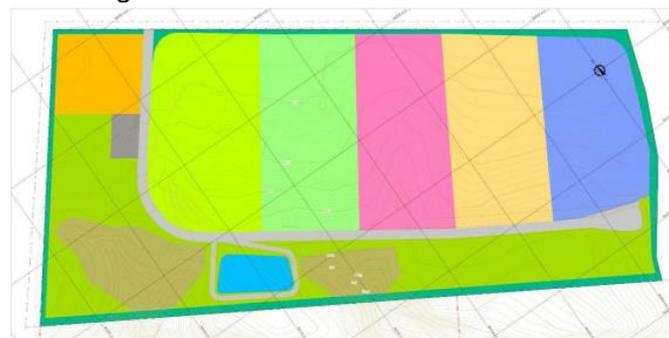
Imagen 3 Distribución de áreas a intervenir

SÍMBOLO	NOMBRE	ÁREA M2
	ÁREA DE AMORTIGUAMIENTO	4475.814
	ÁREA DE APROVECHAMIENTO	2728.014
	ÁREA DE OFICINAS Y BASCULAS	487.559
	ÁREA DE PROTECCIÓN	11396.220
	ÁREA DE VÍAS	3326.595
	ÁREA DE ZODME	5025.203
	ÁREA DE ETAPA I	8503.728
	ÁREA DE ETAPA II	7567.881
	ÁREA DE ETAPA III	7116.756
	ÁREA DE ETAPA IV	7308.161
	ÁREA DE ETAPA V	6663.693
	ÁREA DE LAGUNA DE LIXIVIADOS	1050.704

Las etapas I, II, III, IV y V, corresponden a la proyección de los vasos de disposición final. Se proyecta un sistema de llenado en tres niveles, que permitirían según los cálculos cumplir con la capacidad de disposición de residuos a 30 años.

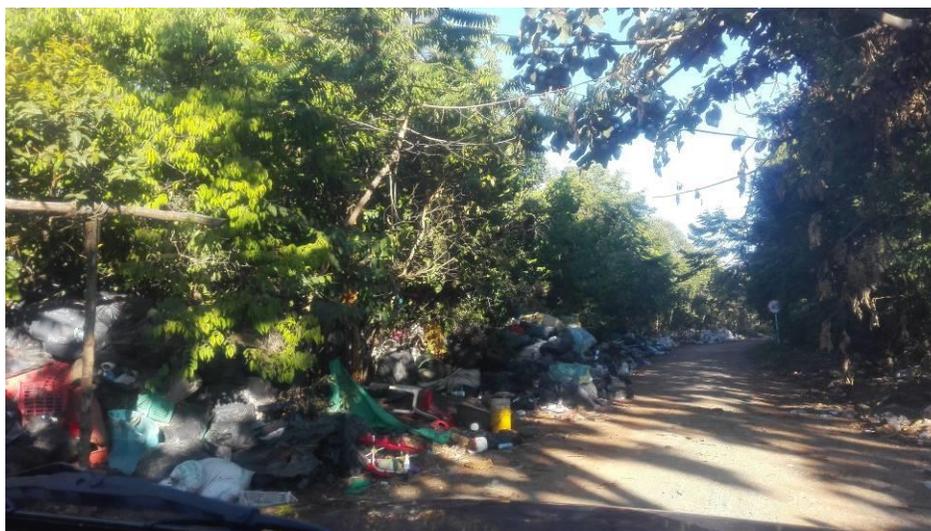
Imagen 4 Vía externa

Externa: Se accede al sitio de disposición final “Las Tapias” por dos vías públicas, una vía de carácter nacional debidamente pavimentada y señalizada, vía Ibagué – Chaparral y la segunda conecta el municipio de Chaparral con la vereda Pipini, esta vía se encuentra destapada, pero en buenas condiciones, se observó acumulación de residuos a los costados de la vía, el prestador informó que esto se debe a que la zona es habitada por recicladores informales y estos utilizan la vía para el “almacenamiento” temporal del material recolectado.

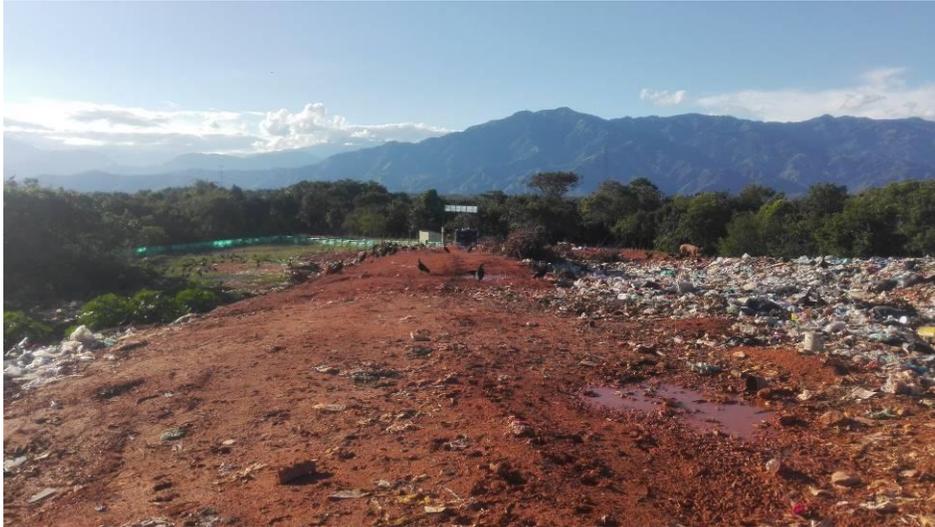
Imagen 5 Vía interna SDF

Interna: No se evidencian vías internas de acceso a la celda de disposición final del municipio de Chaparral al momento de la visita, el prestador manifestó que esto se debe a las fuertes lluvias que se vienen presentando en el departamento y a que semanas atrás el bulldozer y la retroexcavadora se averiaron. Así mismo, manifestó que normalmente las vías internas se constituyen de recebo y se encuentran en buenas condiciones y señalizadas en su área de trabajo.

Dado lo anterior se evidencia un presunto incumplimiento al inciso C del artículo 2.3.2.3.3.1.7. *Reglamento operativo*, del Decreto 1077 de 2015.

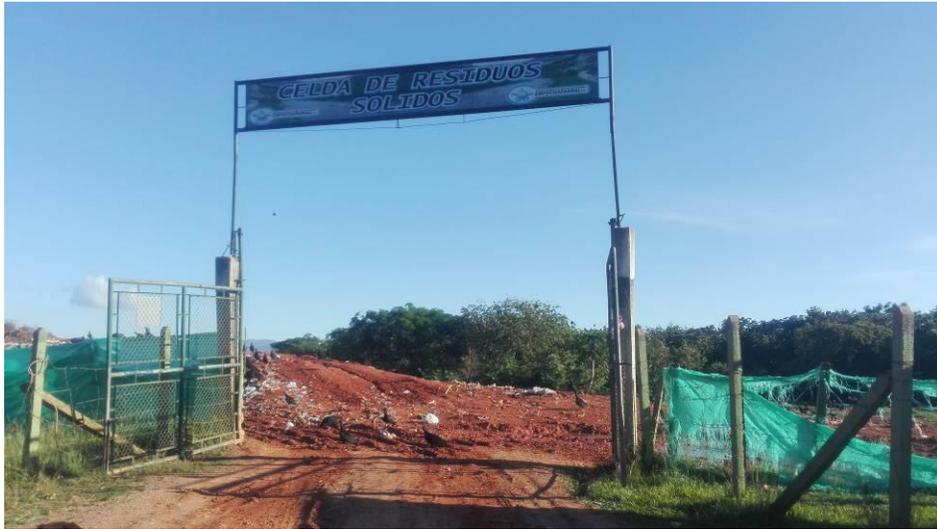
Imagen 6 Valla informativa SDF

En la entrada del sitio es posible observar una valla que contiene el nombre del sitio de disposición final y el nombre de la empresa, no se evidencia información sobre el nombre del municipio, número de Resolución de licencia Ambiental otorgada o Plan de Manejo Ambiental establecido, vida útil expresada en volumen y tiempo de capacidad total.

Lo anterior, se configura en un presunto incumplimiento al Parágrafo 4 del artículo 28 de la Resolución CRA 720 de 2015 el cual establece:

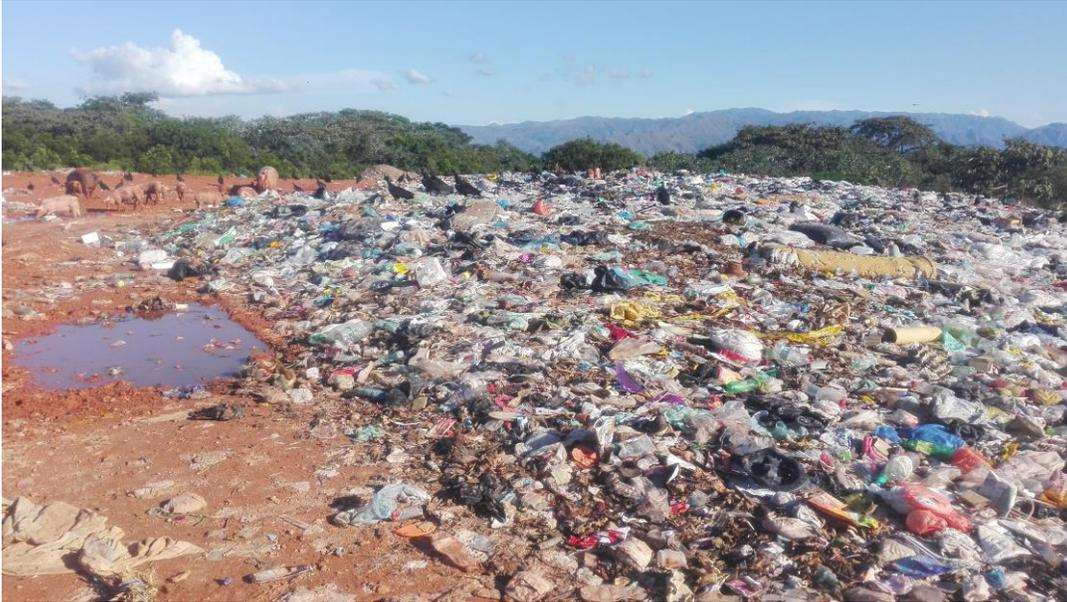
Imagen 8 Frente de Trabajo

Se observó que los residuos dispuestos en el frente de trabajo se encontraban expuestos y sin cobertura, adicionalmente se evidenciaba residuos "*inactivos*" dispersos en el sitio de disposición final (Ver Imagen 8)

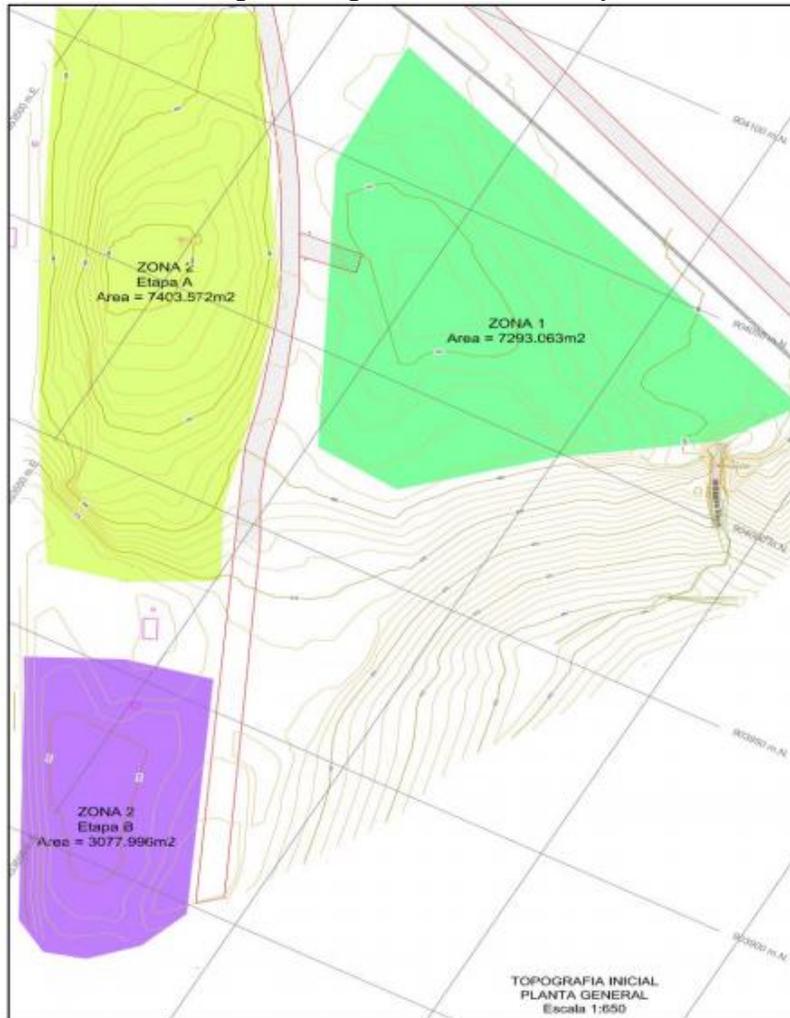
Imagen 9 Diagrama frente de trabajo

En cuanto a lo citado anteriormente, la empresa EMPOCHAPARRAL E.S.P., no se encuentra realizando el manejo de gases, ya que no se evidenciaron chimeneas en el frente de trabajo, adicionalmente se observaron empozamientos de aguas lluvias durante la visita.

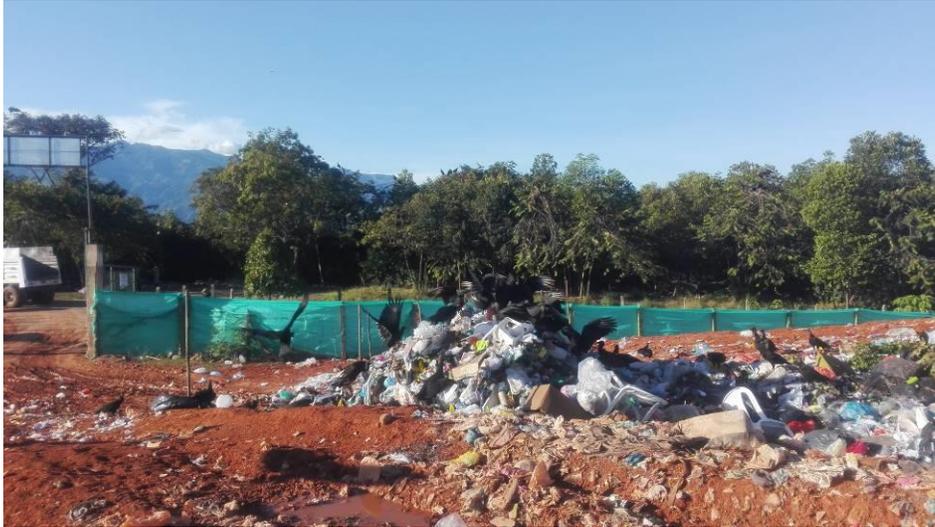
Imagen 10 Residuos sólidos expuestos

Las labores de cobertura de residuos sólidos se realizan con el objetivo de dar un buen manejo a la celda de disposición final de residuos, manejando así la exposición de estos a campo abierto, haciendo control de olores, roedores y vectores que se generan debido a la no realización de cobertura, y evitando la pérdida del paisajismo del sitio de disposición final.

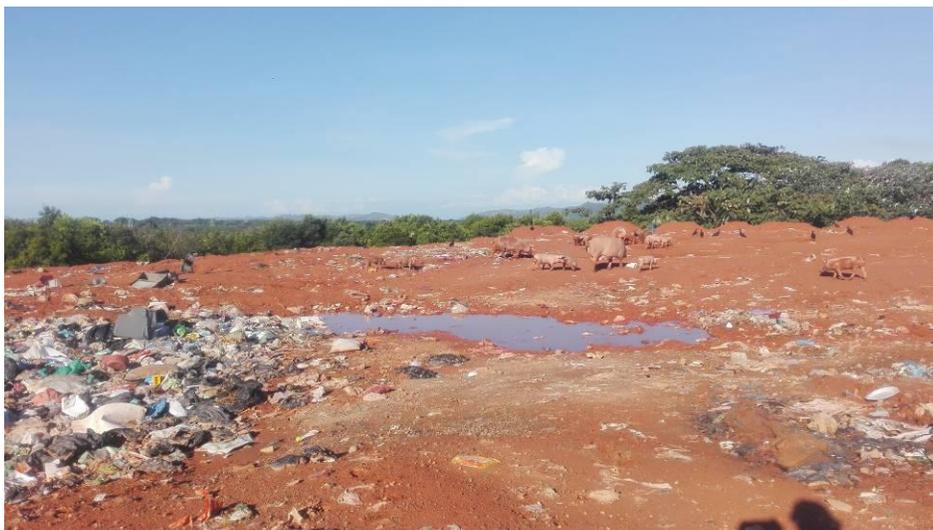
Imagen 11 Gallinazos, semovientes y empozamiento en el frente de trabajo.

Por otro lado, se observó la presencia de animales tales como cerdos y perros, en la celda de trabajo, como se observa en la Imagen 11, de igual modo, se observa empozamiento de aguas lluvias debido a las precipitaciones presentadas días anteriores a la visita.

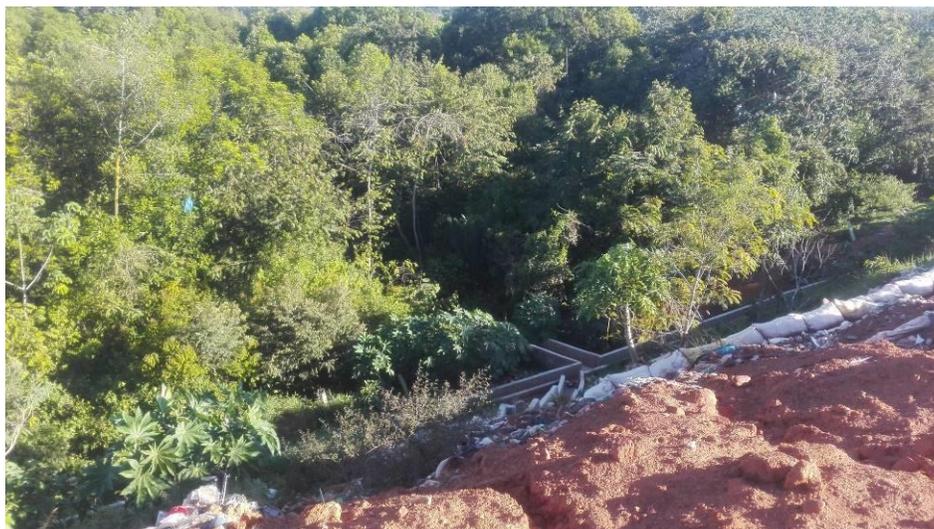
Imagen 12 Canales de aguas lluvia

El sitio de disposición final cuenta con canales perimetrales en concreto para evitar que las aguas lluvias y de escorrentía ingresen al frente de trabajo y no se encuentran obstruidos.

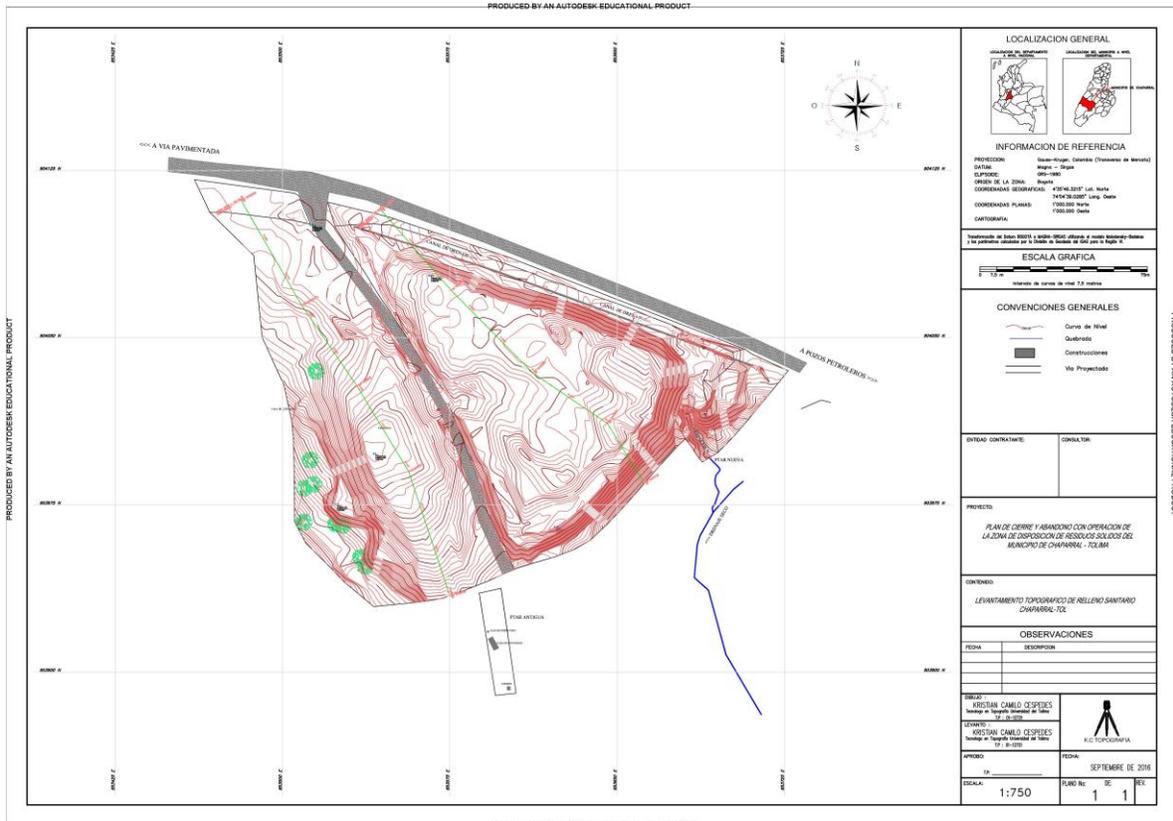
Imagen 13 Diseño de Canales de aguas lluvias

En la Imagen 13 se observa el diseño de la celda activa y del canal de drenaje de aguas lluvias.

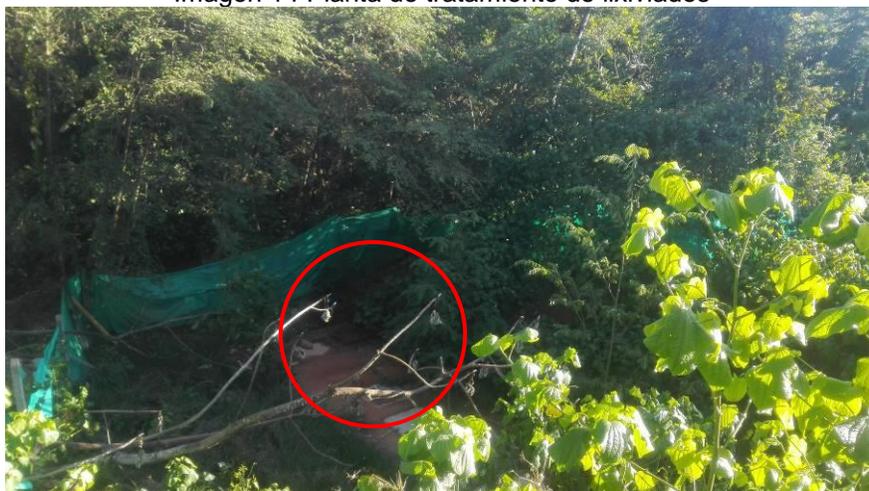
Imagen 14 Planta de tratamiento de lixiviados

Ahora bien, una vez verificados los parámetros de calidad evaluados en la Actualización del Plan de Abandono del SDF, respecto a lo que exige el artículo 2.3.2.3.3.2.10. del Decreto 1077 de 2015, frente al control y monitoreo de los lixiviados; se encontró que se monitoreó el total de los parámetros exigidos, sin embargo, el prestador no se encuentra realizando dichos monitoreos con la frecuencia establecida en el citado decreto lo cual genera un presunto incumplimiento de la normatividad establecida.

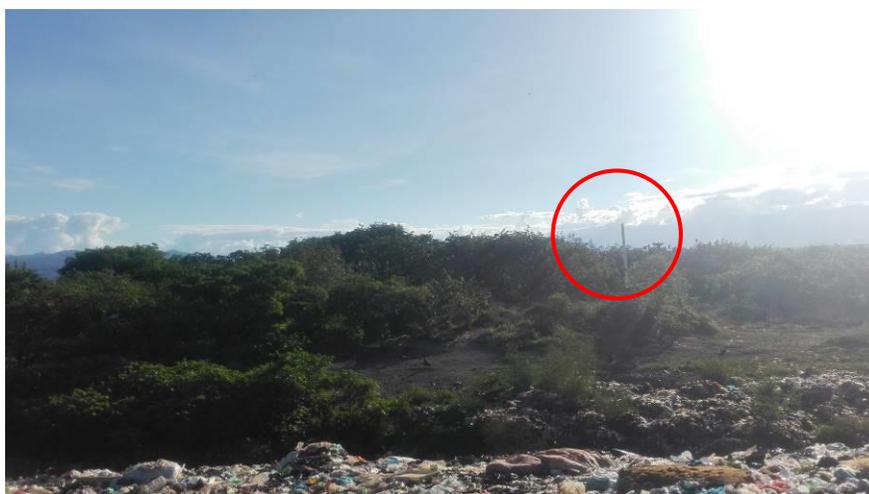
Imagen 15 Chimenea zona clausurada

El prestador informó que las zonas clausuradas no se les realiza ningún monitoreo. Pues según lo estipulado en la Resolución solo se hace referencia a que estén reforestadas.

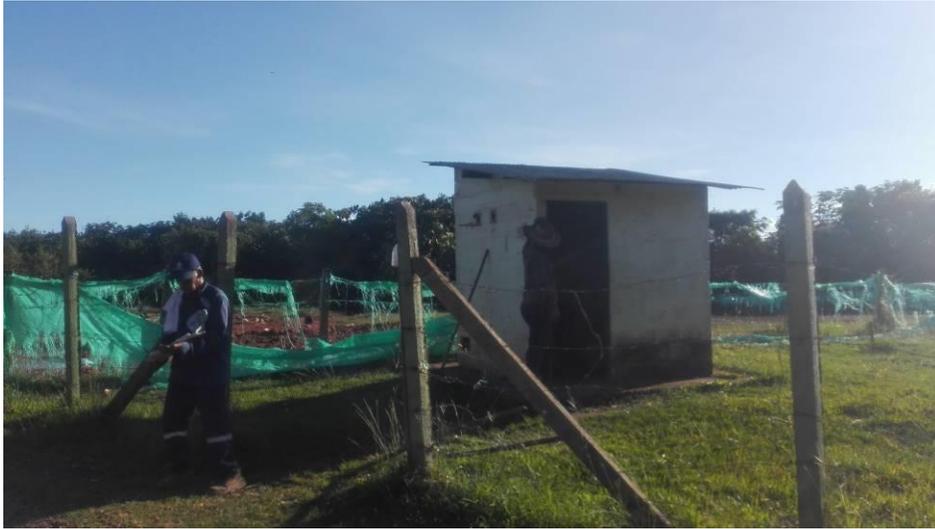
Imagen 16 Guarda de Seguridad

Operario: Overol, botas y gafas.

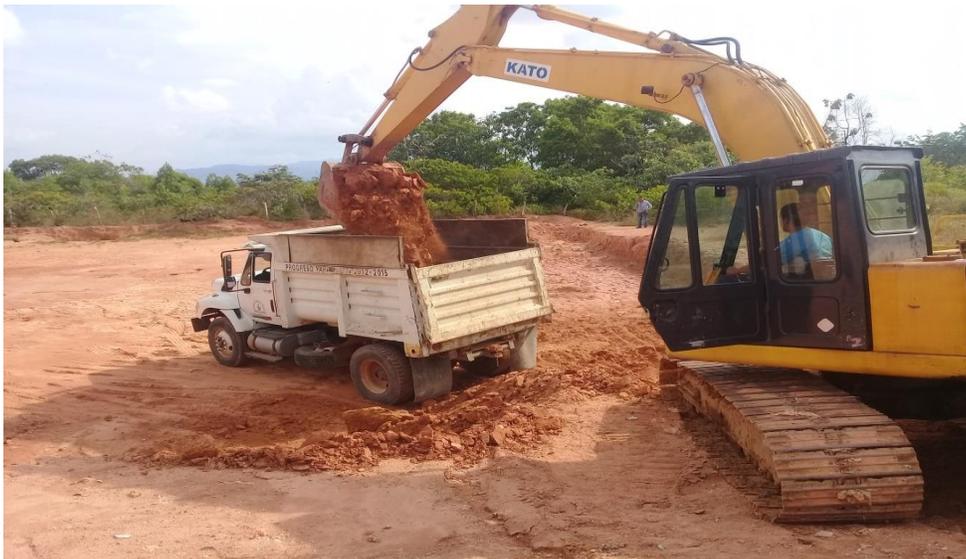
Imagen 17 Retro excavadora KATO HD 700-VII

La empresa EMPOCHAPARRAL E.S.P., cuenta con una Retro excavadora BULLDOZER CASE 850-D, propia y una Retro excavadora marca KATO HD 700-VII serial No. 7008880V, en comodato con CORTOLIMA desde el 26 de octubre de 2017. Ambas se encontraban averiadas y en reparación al momento de la visita según lo informó el prestador, razón por la cual no fue posible observarlas.

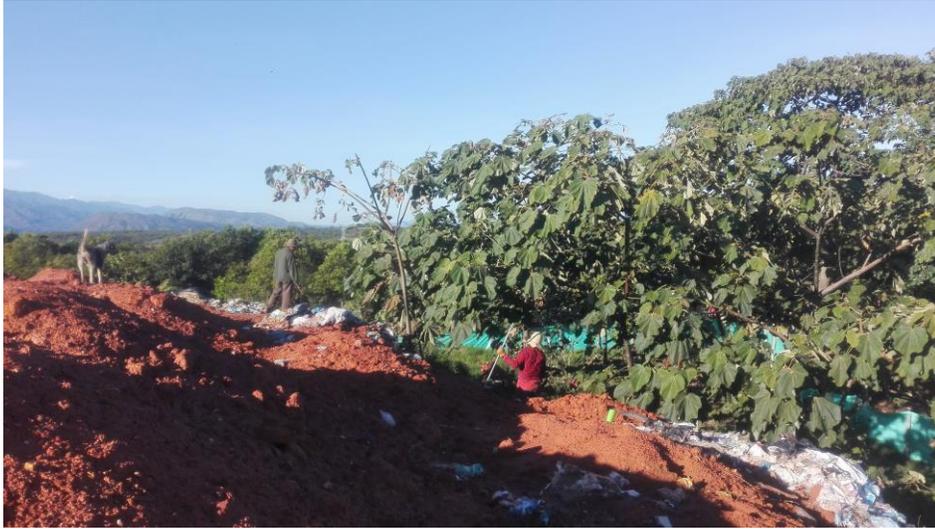
Imagen 18 Recicladores frente de trabajo.

Se observó la presencia masiva de recicladores en el frente de trabajo, vías de acceso y zonas aledañas a la operación. Según el prestador, esta situación ha sido informada a entes de control como Policía Nacional, Bienestar Familiar y Personería Municipal, sin embargo, no se ha podido dar solución a esta problemática. Lo anterior genera un presunto incumplimiento al artículo 2.3.2.3.6.23 del Decreto 1077 de 2015, en relación con la restricción a la recuperación en rellenos sanitarios.

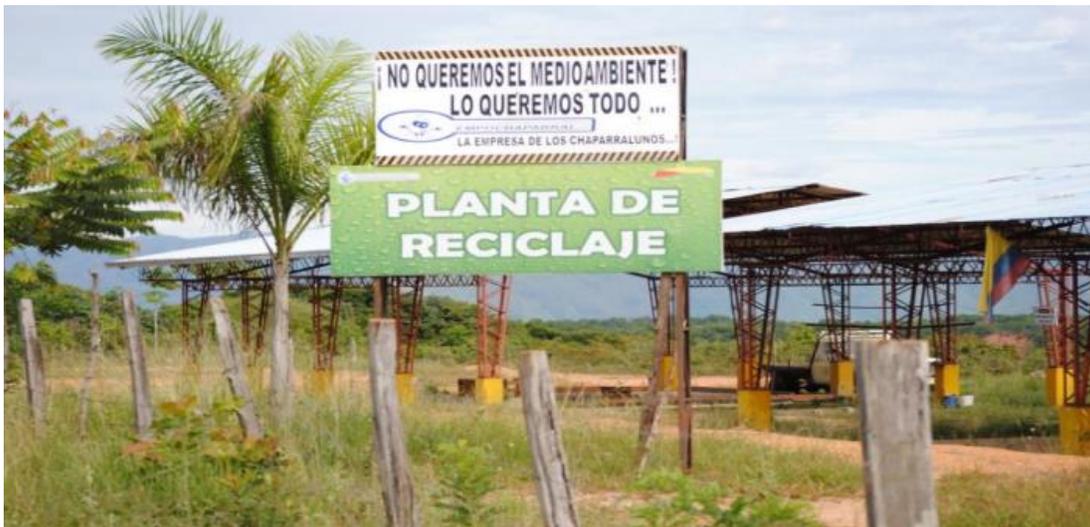
Imagen 19 Planta de Reciclaje EMPOCHAPARRAL

EMPOCHAPARRAL informó que realiza recolección selectiva los días miércoles en la zona comercial del municipio y estos materiales son entregados a una empresa en Comodato para su posterior clasificación, almacenamiento y venta. Igualmente, los residuos provenientes de la recolección domiciliaria (sin recolección selectiva), son llevados al área de reciclaje para realizar la selección de los residuos aprovechables y el material de rechazo se llevaba al sitio de disposición en una volqueta de propiedad de la empresa CONSASA S.A, según lo manifestado por el prestador en la visita. Cabe aclarar que la empresa CONSASA S.A finalizó el contrato.
