**EVALUACIÓN INTEGRAL DE PRESTADORES  
SESPA SANTANDER S.A. ESP  
(SESPA UNIVERSAL S.A. E.S.P)**

**SUPERINTENDENCIA DELEGADA PARA ACUEDUCTO,  
ALCANTARILLADO Y ASEO  
DIRECCIÓN TÉCNICA DE GESTION DE ASEO  
Bogotá D.C., septiembre de 2018**

**(AREA DE PRESTACIÓN SOCORRO)**

**ANÁLISIS AÑOS 2016 - 2017**

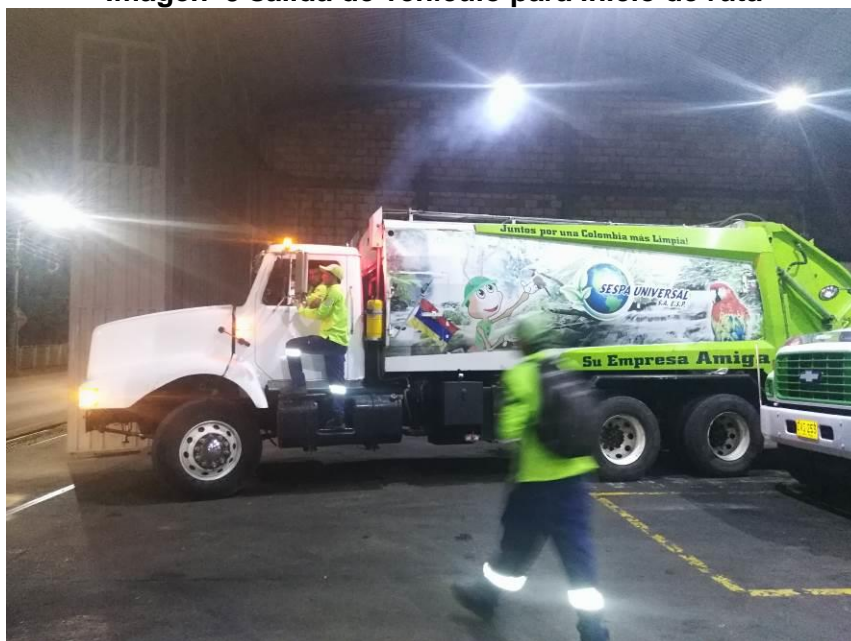
**Imagen 9 salida de vehículo para inicio de ruta**

Lo anterior, acorde a lo estipulado por el numeral 1° del artículo 2.3.2.2.3.27.: “La recolección deberá efectuarse de modo tal que se minimicen los impactos, en especial el ruido y se evite el esparcimiento de residuos en la vía pública, cumpliendo la normatividad vigente. En caso de que se esparzan residuos durante la recolección, es deber de la persona prestadora realizar inmediatamente la limpieza correspondiente dejando el área libre de residuos para mantener la condición de limpieza de la misma”.

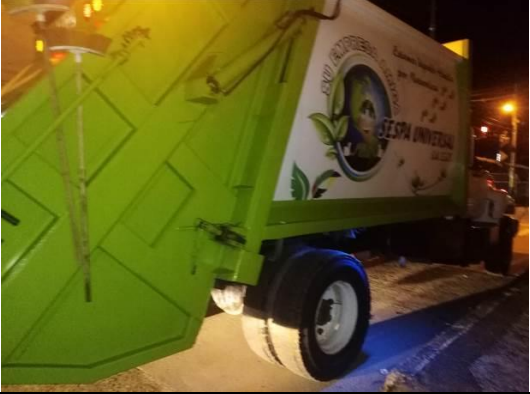
Placa	Fotografías	Observaciones
OKL 061	 	Sin observaciones
ARR 701	 	Tubo de escape por debajo de la altura máxima

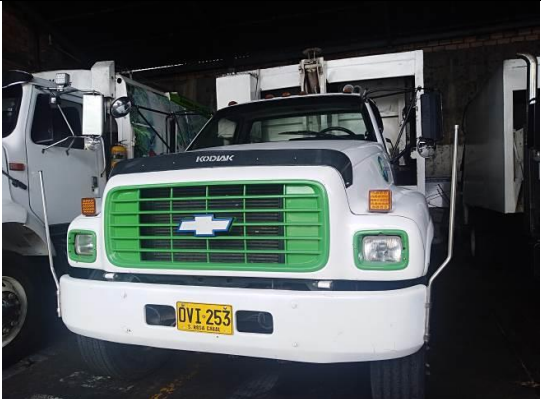
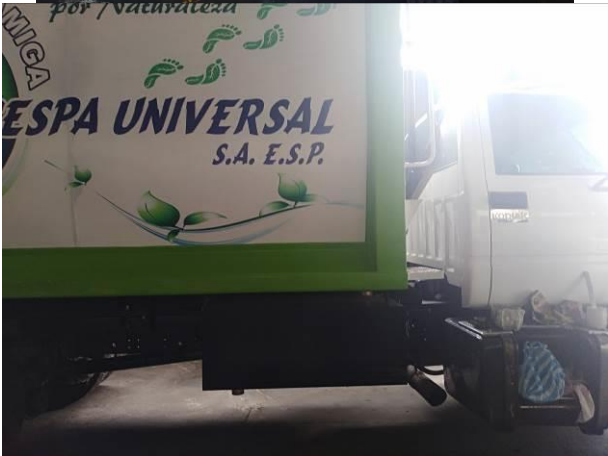
<p>OVI 253</p>

<p>Tubo de escape por debajo de la altura máxima</p>
<p>ARR 699</p>

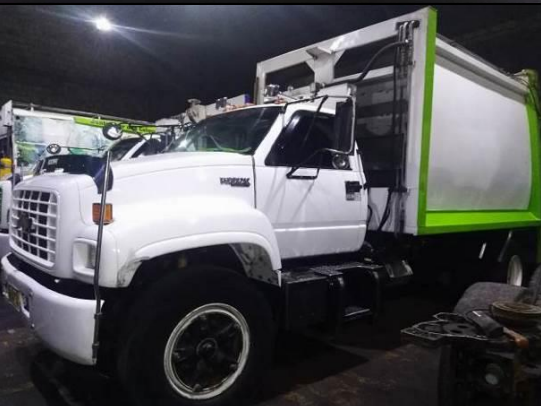
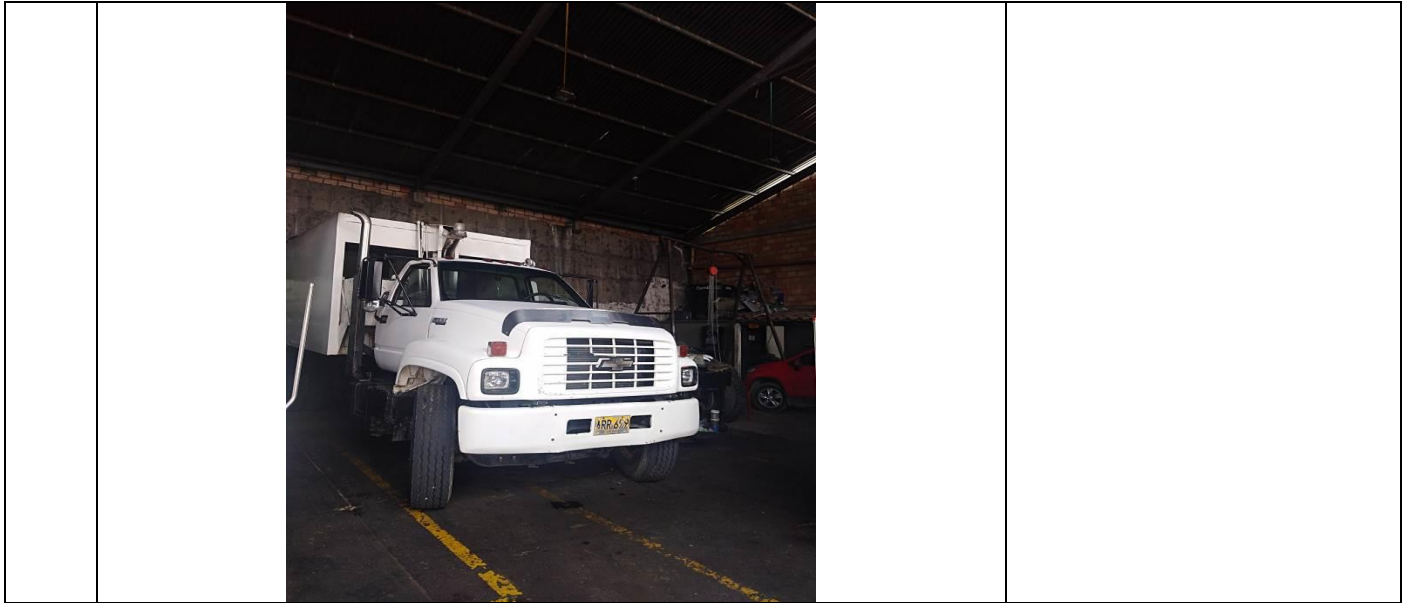
<p>No presenta identificación del prestador (logos)</p>

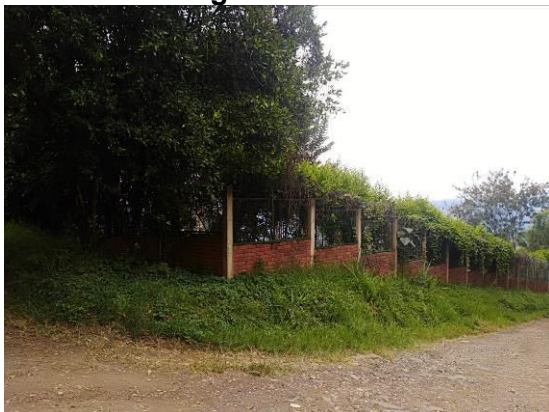
**Imagen 10 Punto 1**

Al revisar el PPSA de la empresa se evidencia que el último punto crítico relacionado en visita no se reporta en el documento, a lo que se informó durante la visita que este correspondía a la última actualización del censo.

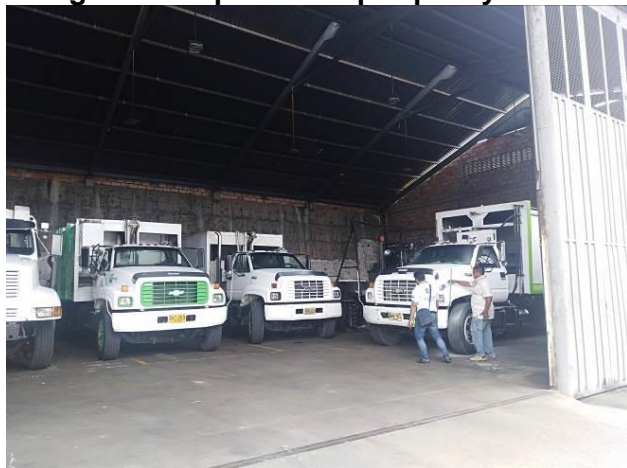
**Imagen 14 Espacios de parqueo y maniobra**

Con el fin de corroborar el estado de la base de operaciones, en la visita efectuada en el mes de agosto de 2018, se realizó la verificación de la infraestructura con la que cuenta. La base de operaciones de SESPA SANTANDER SA se encuentra ubicada en la carrera 14 N 11-30.

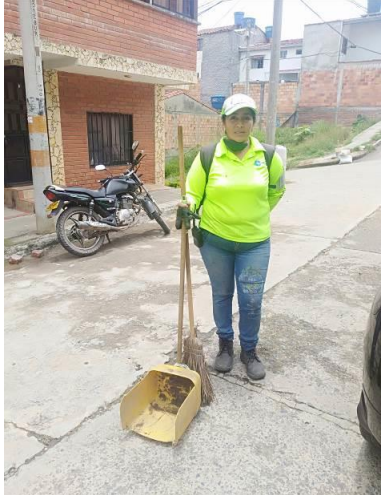
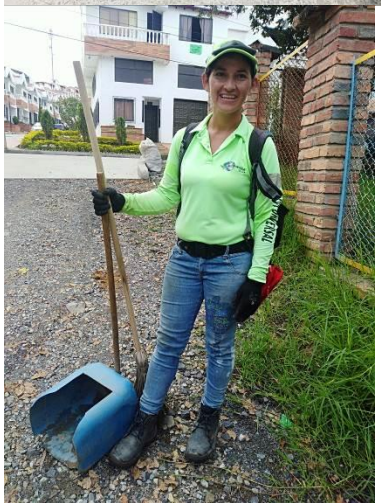
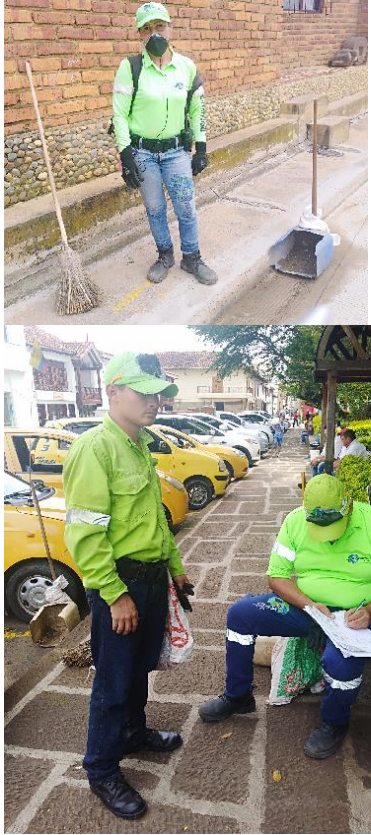
Microrruta Fecha	Dirección (Verificación en Campo)	Observaciones	Fotografía
3 Azul celeste 14/08/2018	Carrera 9 Calle 18	En todas las microrrutas de barrido verificadas se observó por parte de los operarios el uso de elementos de protección personal.  Pese a que ningún operario portaba mapa de la microrruta, al ser indagados sobre la ruta que desarrollaban indicaban con claridad la microrruta que estaban realizando, frecuencia, horario y el recorrido con dirección donde iniciaba y finalizaba la ruta.

4 14/08/2018	Calle 21 carrera 6		
1 Negro 14/08/2018	Calle 21B Carrera 6		
5 Fucsia 14/08/2018	Carrera 11 calle 21		
7 Rojo 14/08/2018	Carrera 11 calle 20		
2 amarillo 14/08/2018	Carrera 17 calle 18		
6 verde 15/08/2018	Calle 8 carrera 8A		
7 rojo 15/08/2018	Carrera 8 calle 7	Así mismo cada operario portaba un radio para comunicación constante con el director operativo.

En el recorrido fue posible observar que los residuos provenientes del barrido y limpieza manual de vías y áreas públicas son depositados en sacos, los cuales son puestos en las aceras para su posterior recolección. Al respecto hay que indicar que se observó durante el recorrido que los sacos no eran cerrados de forma posterior al llenado lo que podría genera riesgo de esparcimiento de dichos residuos por lo que se le recuerda al prestador lo establecido en el Artículo 2.3.2.2.4.56. del Decreto 1077 de 2015 al respecto así: *“Los residuos resultantes de la labor de barrido y limpieza manual de vías y áreas públicas deberán ser colocados en bolsas plásticas, que una vez llenas serán cerradas y ubicadas en el sitio preestablecido para su posterior recolección.(...)”* Subrayado fuera de texto.

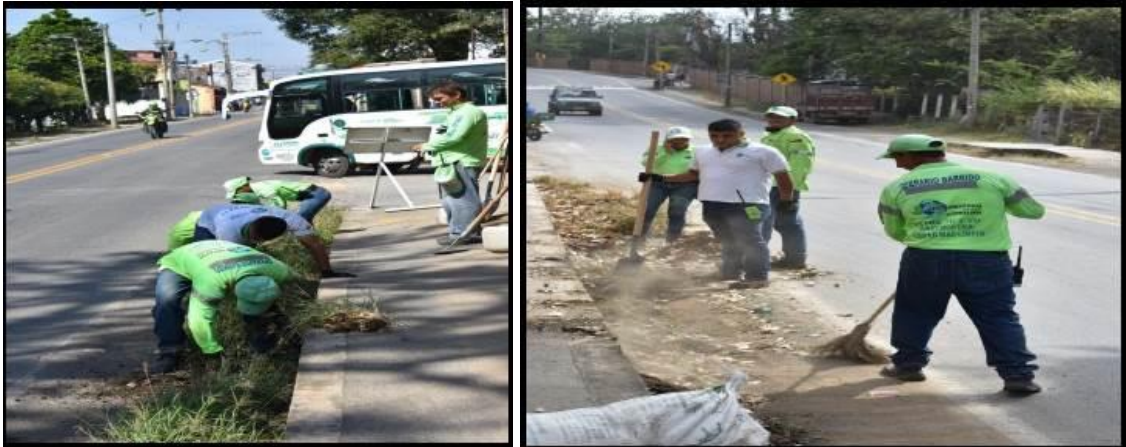
**Imagen 22 Jornadas de “Línea limpia”**

Adicionalmente la empresa realiza jornadas de limpieza denominadas “Líneas limpias” en las que se remueve vegetación de las calles y zonas duras, además de jornadas de macaneo. Frente a estas actividades la empresa aportó la programación del segundo semestre del año 2018 y último informe operativo de la empresa.

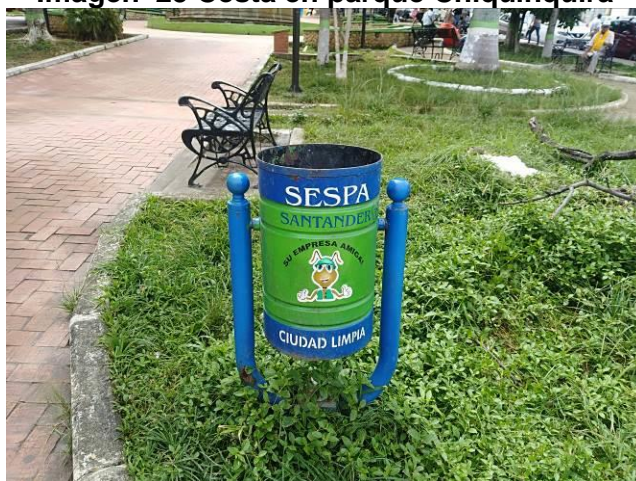
**Imagen 25 Cesta en parque Chiquinquirá**

Durante la inspección del mes de agosto se observaron cestas con la información de la empresa y se informó por parte del director operativo de la empresa que se realizaba mantenimiento a las cestas cada seis meses, con lavado y cambio de los tornillos que las sostienen.

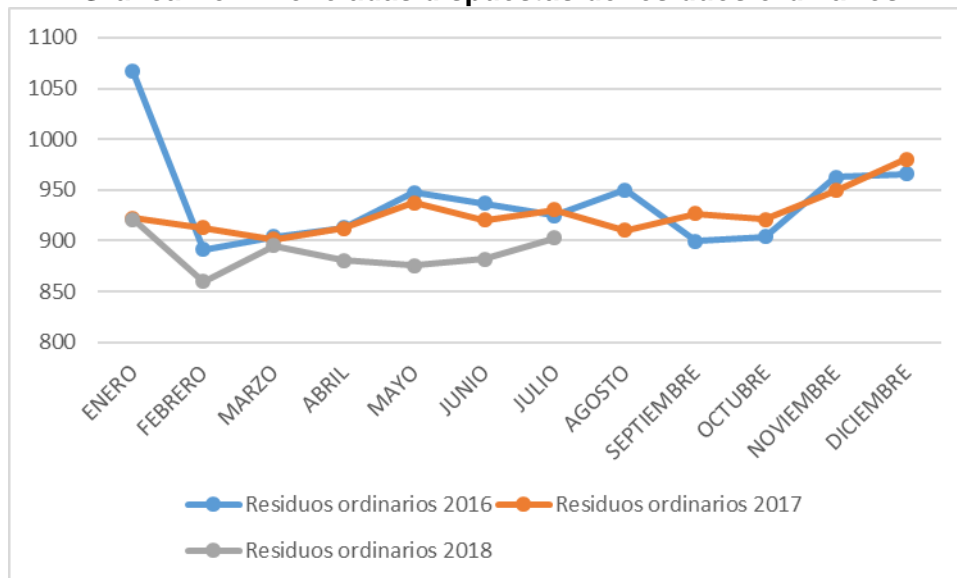
**Gráfica No. 1 Toneladas dispuestas de residuos ordinarios**

En la gráfica se observa que si bien las toneladas de residuos ordinarios se mantienen en un rango semejante en los años 2016 y 2017, para el año 2018 existe una ligera

disminución de la cantidad, pese a que los suscriptores han aumentado, por lo que la empresa debe indicar a qué se debe tal comportamiento.

La información reportada por el prestador en el SUI difiere de la aportada en visita en los valores de toneladas de barrido del mes de mayo de los años 2016, febrero y mayo de 2017. Adicionalmente hay ausencia de información reportada en el SUI para cuatro meses del año 2017. Por lo anterior la empresa debe realizar la gestión pertinente en el SUI para subsanar lo evidenciado.

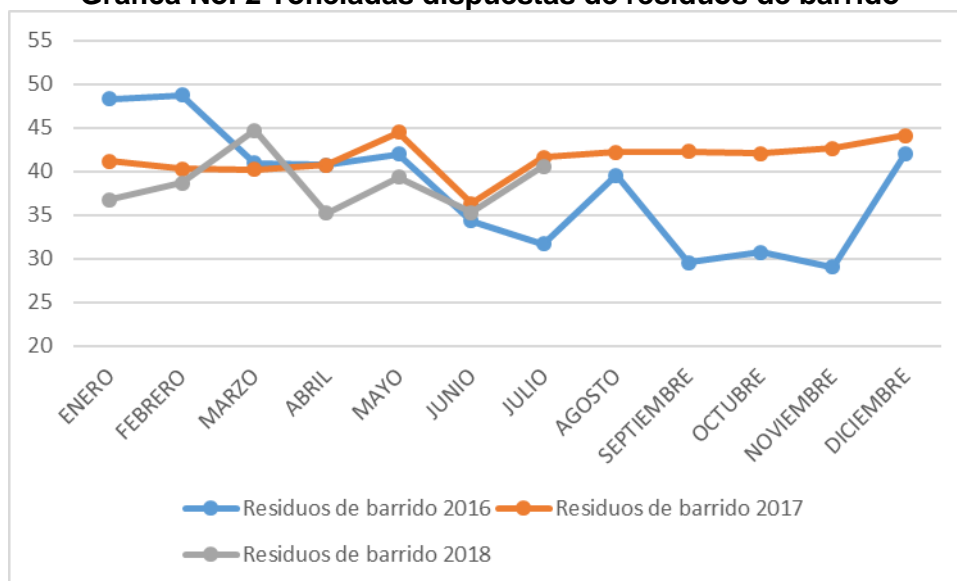
**Gráfica No. 2 Toneladas dispuestas de residuos de barrido**

En cuanto a las toneladas dispuestas de barrido se observa un comportamiento similar entre los años analizados.
