EVALUACIÓN INTEGRAL DE PRESTADORES

**EMPRESA DE SERVICIOS PÚBLICOS
DOMICILIARIOS AGUAS DEL SAN JUAN S.A.
E.S.P.
(ESPDASANJUAN S.A. ESP.)**

**SUPERINTENDENCIA DELEGADA PARA ACUEDUCTO,
ALCANTARILLADO Y ASEO
DIRECCIÓN TÉCNICA DE GESTIÓN DE ASEO
Bogotá D.C., septiembre de 2018**

ANÁLISIS AÑO 2016-2018

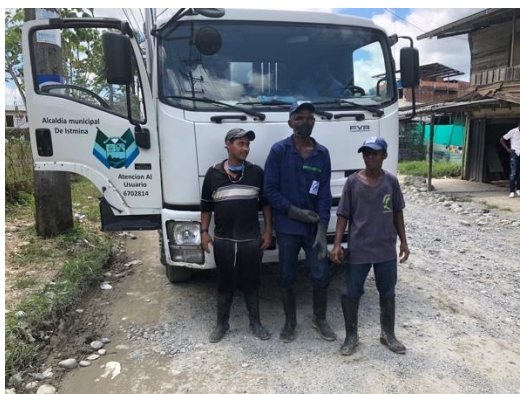
Imagen 7. Microrruta Zona 2 verificada el 16 de agosto de 2018

Teniendo en cuenta lo mencionado en esta sección, se identificó que no existen soportes técnicos suficientes para verificar que el establecimiento de las macrorrutas y las microrrutas de la EMPRESA DE SERVICIOS PÚBLICOS DOMICILIARIOS AGUAS DEL SAN JUAN S.A. E.S.P. están establecidas según lo requerido por el artículo 2.3.2.2.2.3.30. del Decreto 1077 de 2015 que menciona:

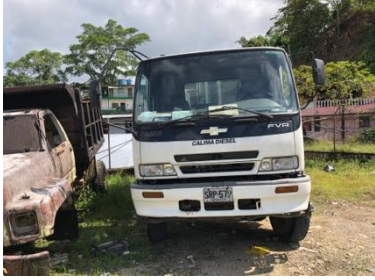
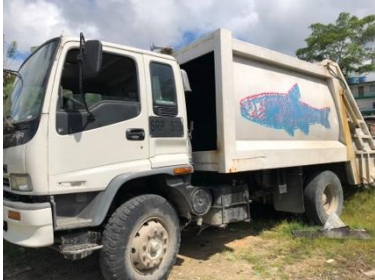
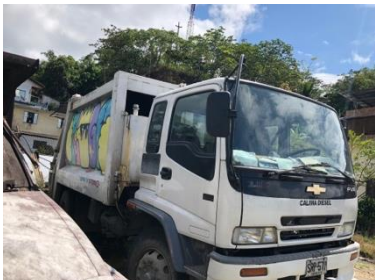
Microrruta	Dirección (Verificación en Campo) y Hora	Placa	Observaciones	Fotografía
NA	Instalaciones de la empresa	SRP 579	<p>Tipo de vehículo: Compactador, modelo 2010 marca Chevrolet.</p> <p>Capacidad: 11 Toneladas</p> <p>Propietario: Alcaldía de Istmina</p> <p>El SOAT se encontraba vencido.</p> <p>No posee logos de la empresa.</p> <p>No posee balizas o luces estroboscópicas sobre la cabina.</p> <p>No posee luces en la zona de tolva.</p> <p>El tubo de escape no estaba por encima de la altura máxima del vehículo.</p>

Por tanto, se identifican presuntos incumplimientos de los numerales 1, 4, 14 y 17 del artículo 2.3.2.2.2.3.36. del Decreto 1077 de 2015:

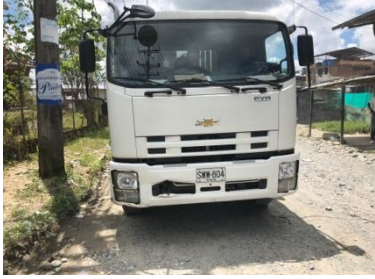
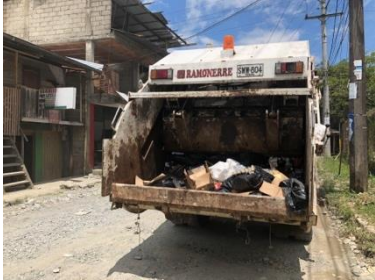
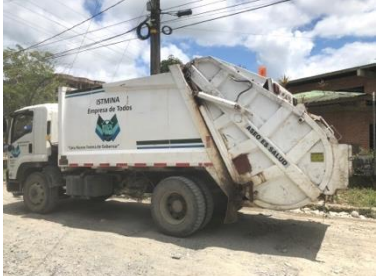
Zona 2	Barrio Santa Genoveva	SWW 804	<p>Tipo de vehículo: Compactador, modelo 2010 marca Chevrolet.</p> <p>Capacidad: 11 Toneladas</p> <p>Propietario: Alcaldía de Istmina</p> <p>El SOAT se encontraba vencido.</p> <p>Cuenta con elementos complementarios como pala y rastrillo.</p> <p>No poseía equipos de carretera y de atención de incendios.</p>

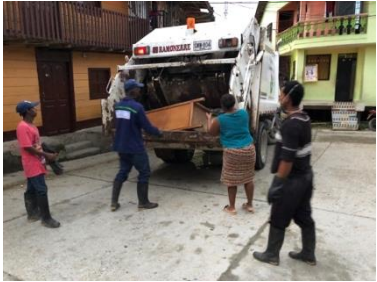
Microrruta	Dirección (Verificación en Campo) y Hora	Placa	Observaciones	Fotografía
Zona 1	Carrera 3 y calle 16 # 12	SWW 804	<p>Tipo de vehículo: Compactador, modelo 2010 marca Chevrolet.</p> <p>Capacidad: 11 Toneladas</p> <p>Propietario: Alcaldía de Istmina</p> <p>El SOAT se encontraba vencido.</p> <p>El vehículo transportaba residuos no susceptibles a ser compactados como sillas, tablas y un armario.</p> <p>Cuenta con elementos complementarios como pala y rastrillo.</p> <p>No poseía equipos de carretera y de atención de incendios.</p>

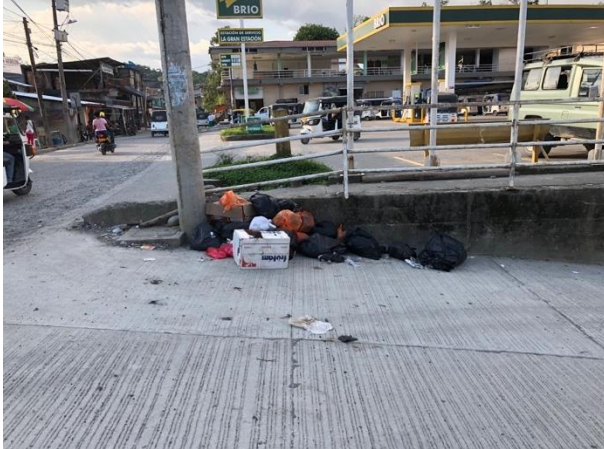
Localización Punto crítico / Nombre	Observaciones	Fotografías
Terminal	<p>Se identifican varias bolsas acumuladas con residuos ordinarios en su interior.</p> <p>El prestador informa que el vehículo no tiene posibilidad de acceso a esta zona, razón por la cual los usuarios utilizan este punto para acumular los residuos y evitar tenerlos en los hogares.</p>

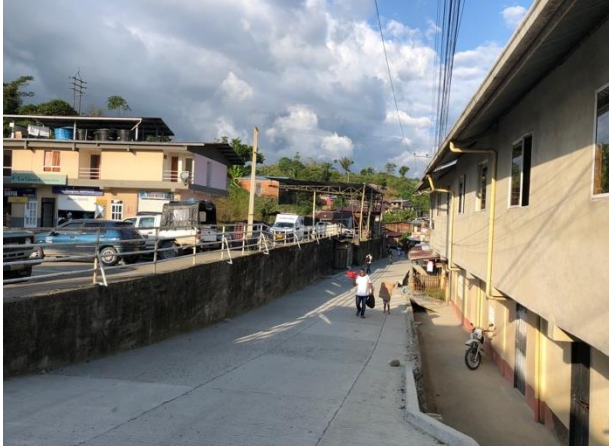
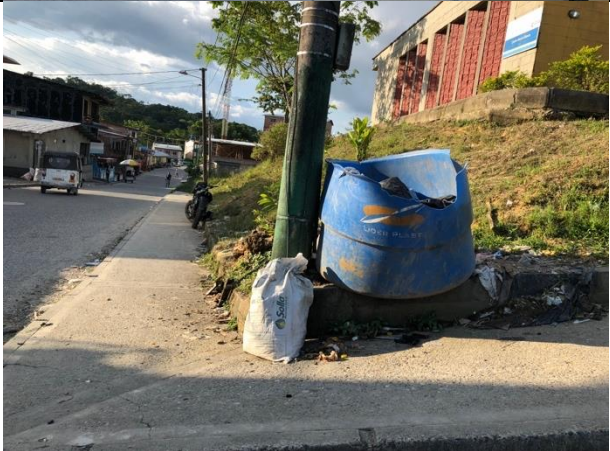
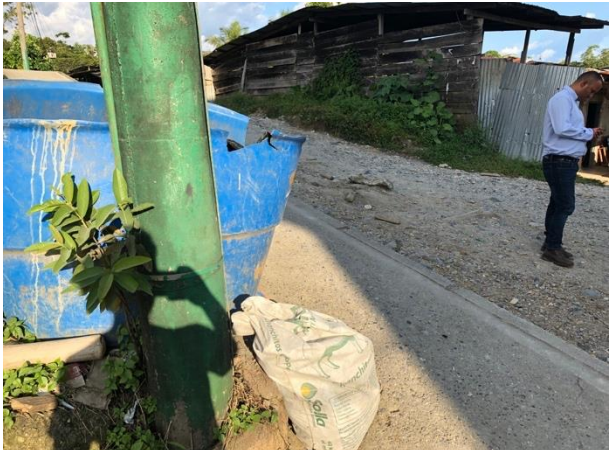
<p>Barranquillita – Calle 6 con carrera 12</p>	<p>Se identifican varias bolsas acumuladas con residuos ordinarios al interior. Estos se encontraban depositados en una caneca improvisada.</p> <p>El prestador informa que el vehículo compactador tampoco tiene acceso a esta zona y los usuarios del barrio los acumulan en este punto para que sean recolectados.</p>

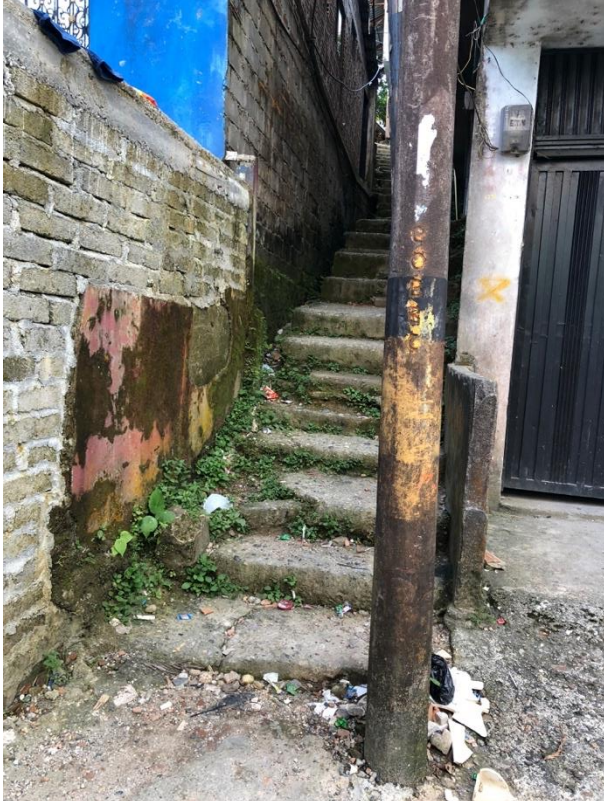
Pueblo nuevo	<p>Se identifican varias bolsas negras con residuos al interior acumuladas en la zona.</p> <p>El prestador informa que en esta zona si se tiene acceso del vehículo recolector, y que la acumulación de estos se da por falta de cultura de los usuarios quienes arrojan los residuos en el punto.</p>	 
Eduardo Santos – Sector La Loma	<p>Se identifica que el punto está con pocos residuos. Se evidencia limpieza del punto al momento de la verificación.</p> <p>El prestador informa que en esta zona, los usuarios que viven en la parte alta de la loma arrojan los residuos en este punto acumulándolos en gran cantidad.</p>

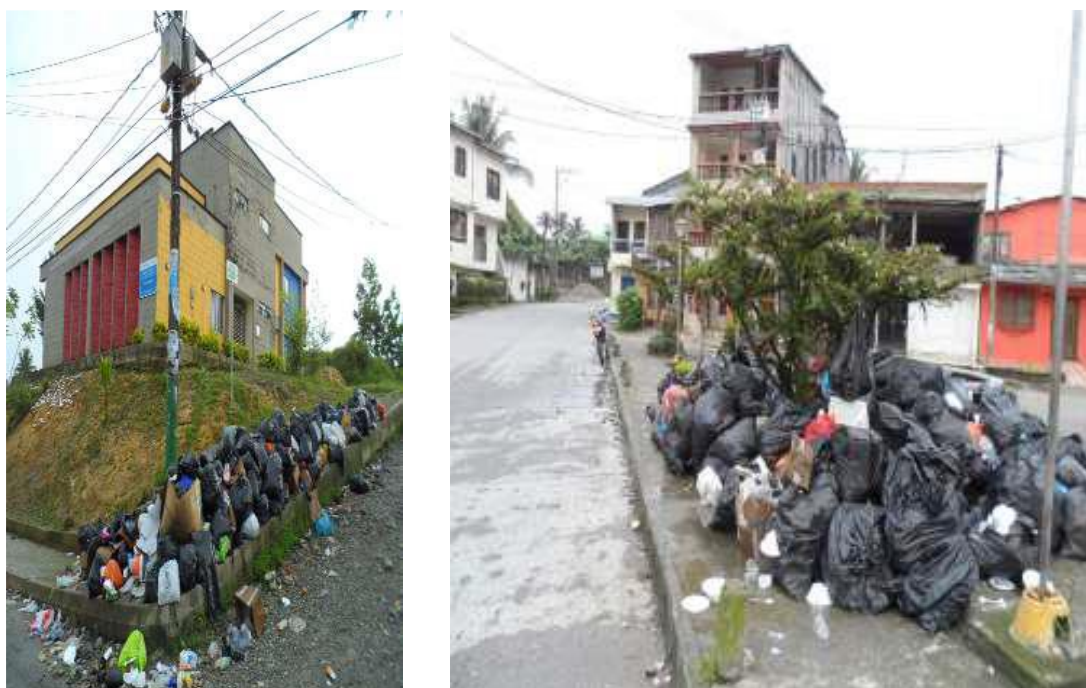
Imagen 9. Registro fotográfico de puntos críticos

Se identifica que la primera fotografía corresponde al punto crítico Barranquillita, verificado en campo. Luego, se evidencia que, al momento de la verificación en campo, este punto crítico se encontraba en buenas condiciones.

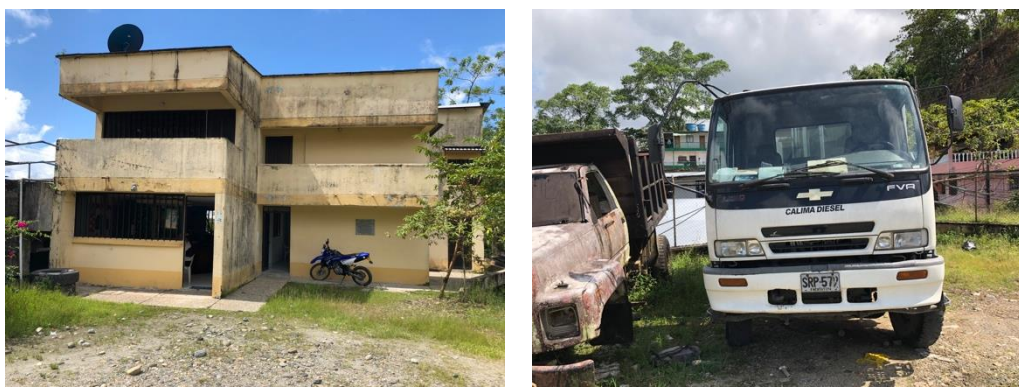
Imagen 10. Fotografías de zona de parqueo en las instalaciones de la empresa

A continuación, se ilustran fotografías del área de parqueo de los vehículos:

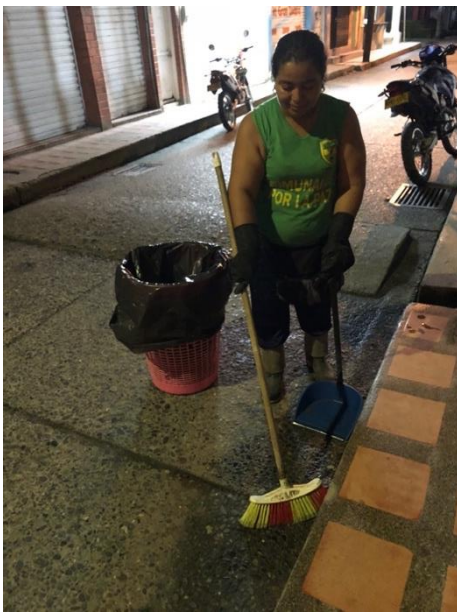
Microrruta	Dirección (Verificación en Campo) y Hora	Observaciones	Fotografía
No tiene codificación	Barrio Offel Hora: 5:20 a.m.	<p>La operaria no contaba con el plano de la microrruta, dado que la empresa no cuenta con esta información. Por ende, no fue posible verificar el cumplimiento de la ruta.</p> <p>La frecuencia de atención de la vía es de lunes a sábados.</p> <p>El operario contaba con los siguientes elementos de seguridad industrial:</p> <ul style="list-style-type: none"> - Guantes - Botas de caucho. <p>La operaria no contaba con gorra de sol y protección de cuello. Sin embargo, por el horario de atención no se requiere de este elemento.</p> <p>Tampoco contaba con tapabocas, a lo que informó que lo había dejado en casa.</p> <p>No contaba con gafas de seguridad.</p> <p>Para la prestación del servicio de barrido, contaba con escoba, bolsas de barrido, recogedor y una canasta.</p> <p>El prestador informó que las bolsas son recogidas en la microrruta de recolección que pase posteriormente por la zona.</p>

En vista que la operaria no contaba con overol, tapabocas ni gafas de seguridad, se configura un presunto incumplimiento del artículo 2.3.2.2.2.4.59. del Decreto 1077 de 2015:

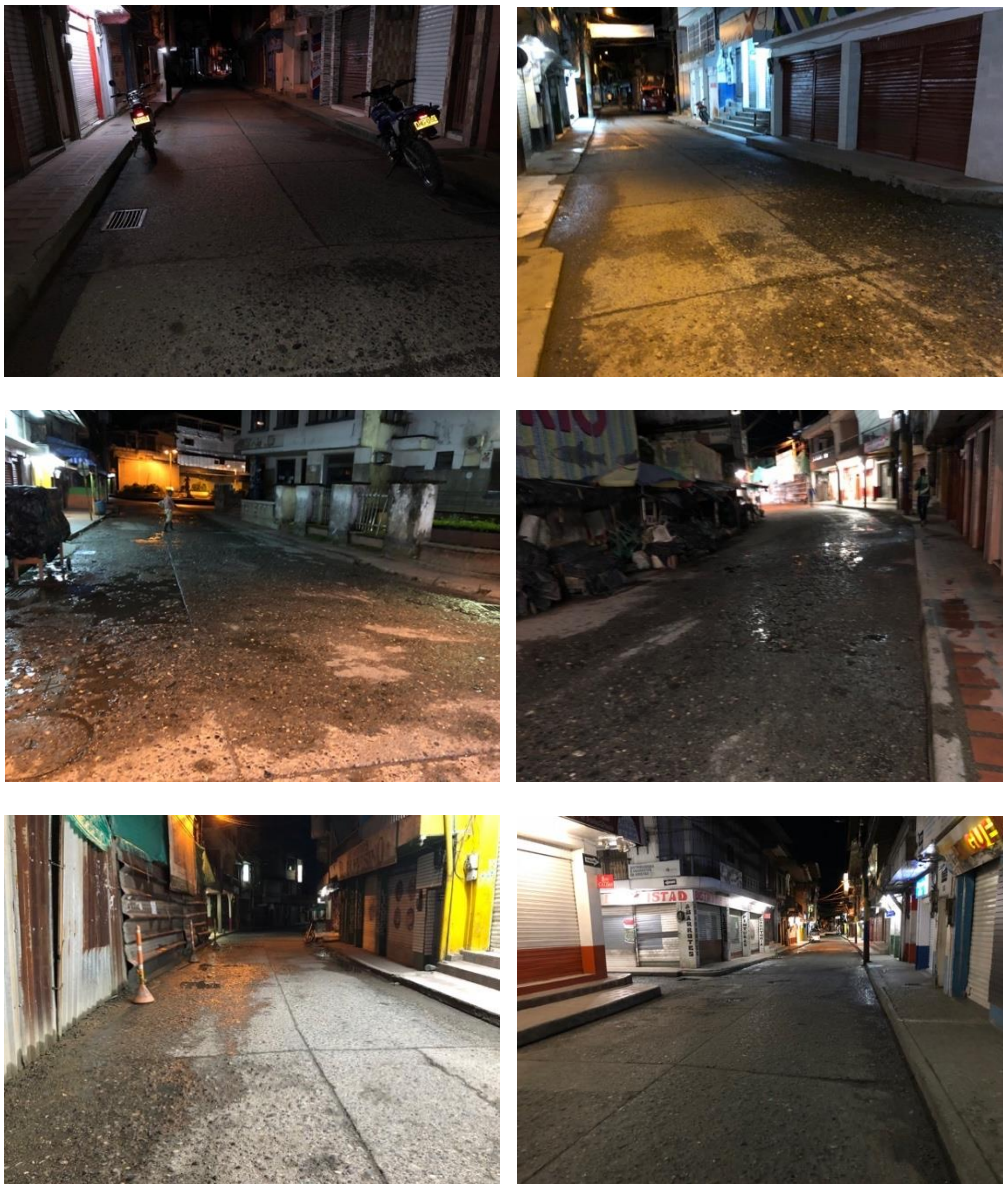
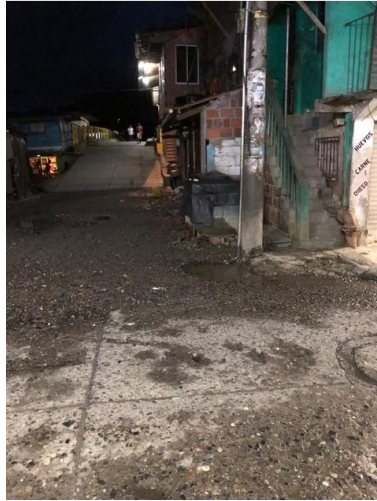
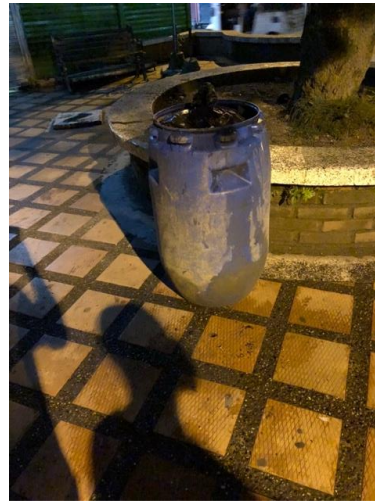
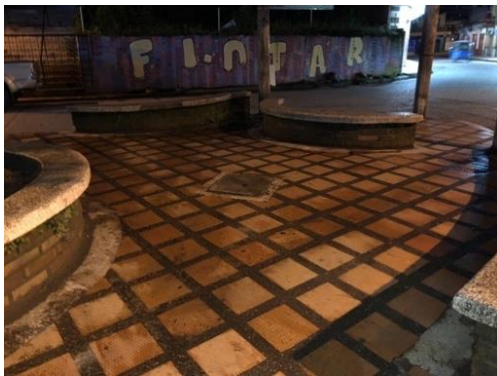
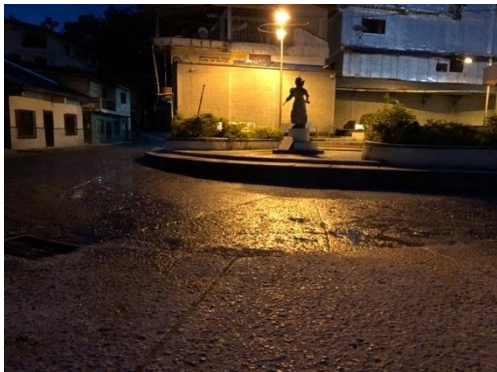
Imagen 11. Registro fotográfico de las labores de barrido en las calles de Istmina

Adicionalmente, se identificaron varias bolsas de barrido sobre la ruta, las cuales fueron posteriormente recolectadas por el vehículo compactador que atendía en la frecuencia de viernes. A continuación, se muestra el registro fotográfico de dicha revisión:

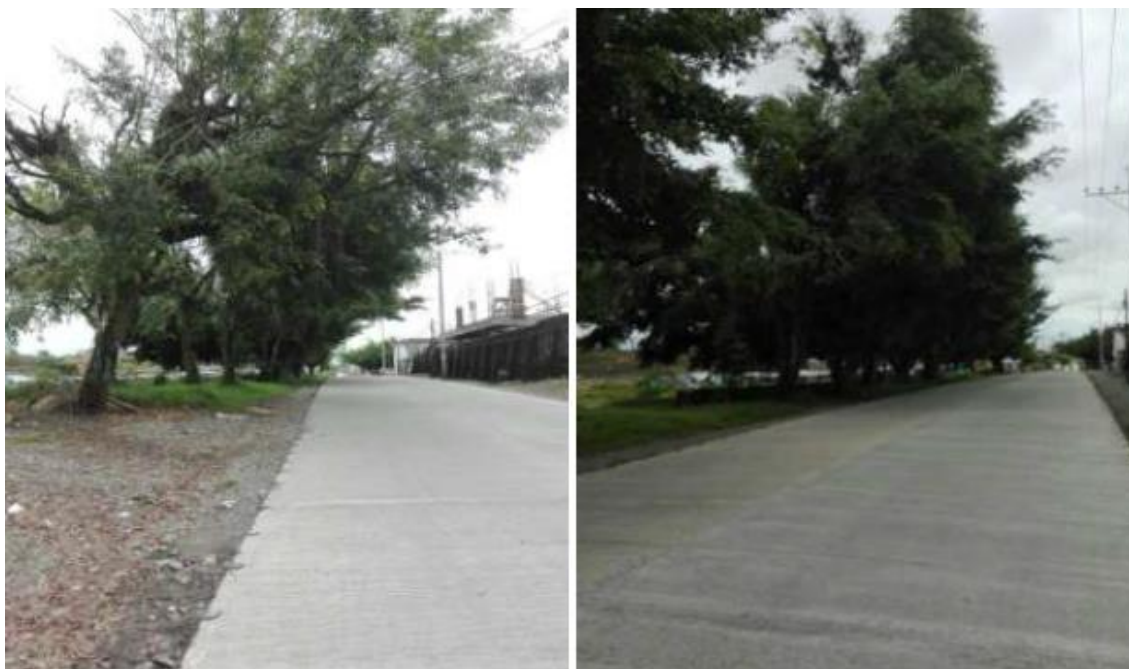
Imagen 12.

Al respecto de esta actividad, el PGIRS, menciona se realizó un censo de cada uno de los árboles del municipio. Se encuentran ubicados en los barrios Comercio, Diego Luis y Cubis, para un total de 39 árboles con un volumen aproximadamente de 1.6 M3 de máximo 5 metros de altura. A continuación, se ilustran algunas fotografías tomadas del PGIRS de los árboles del municipio:

Sin embargo, en el PGIRS no se establece que se deba prestar la actividad de poda para estos árboles en el municipio.

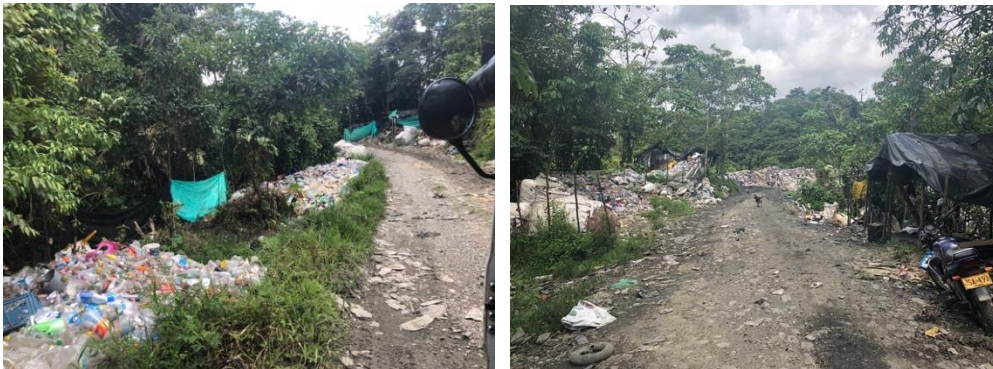
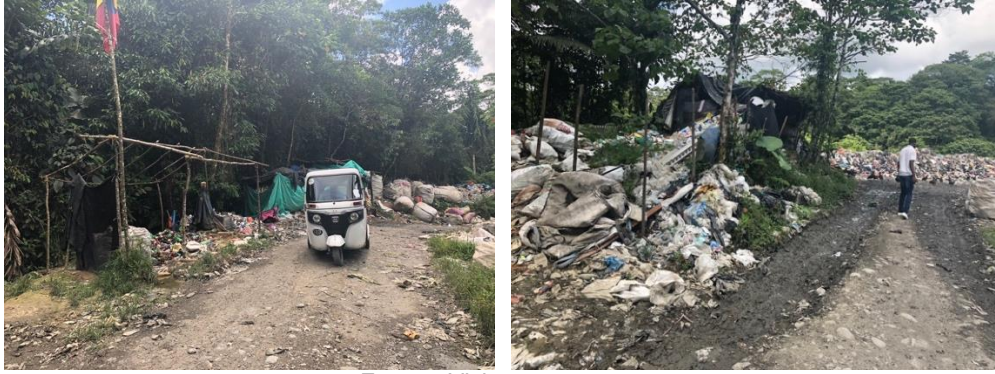
Imagen 13. Vías internas de acceso a botadero a cielo abierto en Istmina

Al ingreso del botadero, no se realiza control alguno, por lo que cualquier particular puede entrar y salir sin necesidad de registro previo. Durante la visita se identificó la presencia de gran cantidad de recicladores realizando labores de aprovechamiento. Adicionalmente, no se cuenta con portón de acceso, caseta de vigilancia ni de valla informativa. Por otra parte, la única vía de ingreso solo tiene espacio para un vehículo y esta se encontraba en malas condiciones al momento de la visita. A continuación, se muestra el registro fotográfico tomado de las vías internas de ingreso al relleno sanitario:

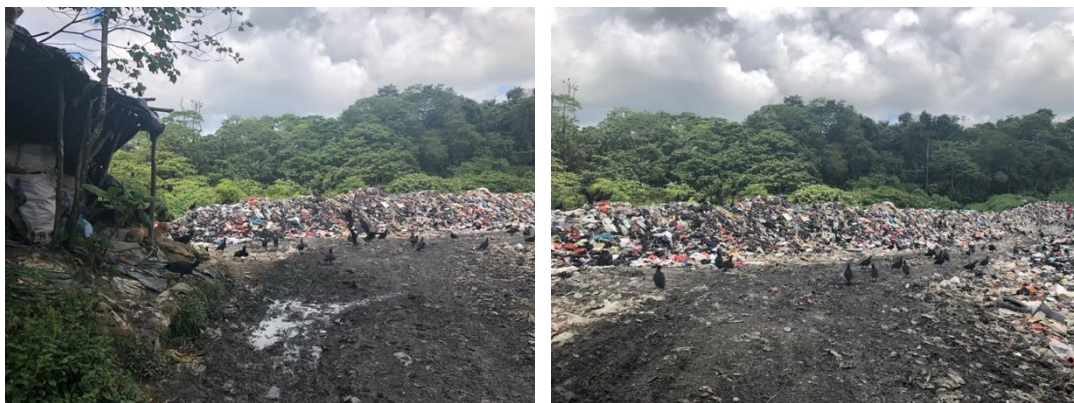
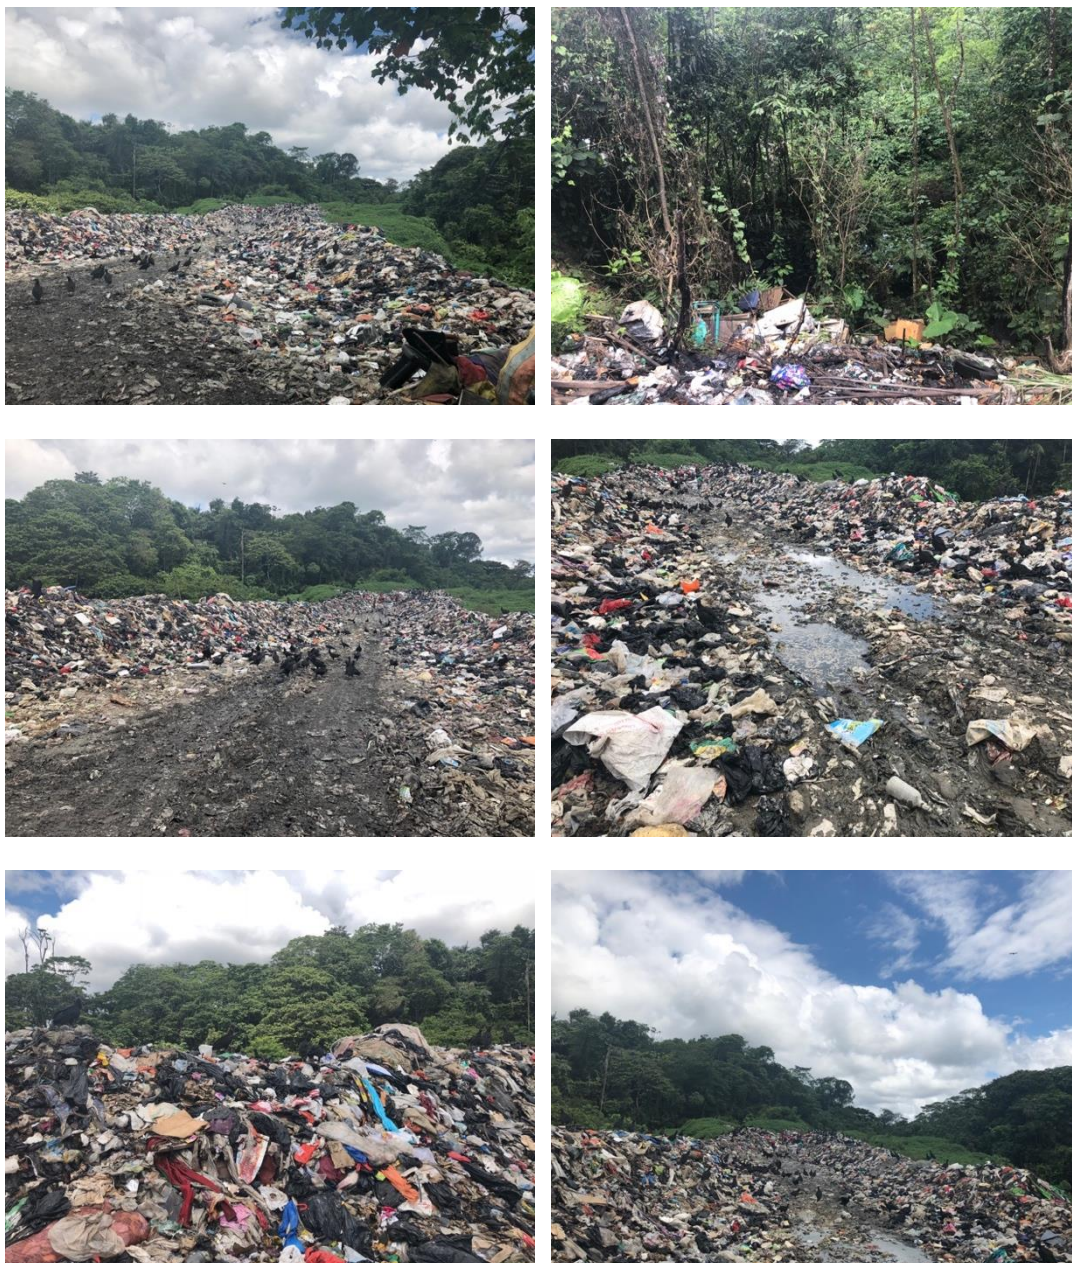
Imagen 14. Fotografías botadero a cielo vierto “El Yucal”

El sitio de Disposición Final Relleno Sanitario El Yucal, es actualmente un botadero a cielo abierto cuya vida útil finalizó, según lo informado por el prestador, en el año 2010. Como se explicará en detalle más adelante en este documento, el prestador presuntamente incumple gran parte de las exigencias establecidas en la sección 3 del Decreto 1077 de 2015 en lo referente a la operación de rellenos sanitarios. Adicionalmente, durante la visita se identificó que el botadero puede ser fuente importante de problemas sanitarios teniendo en cuenta que se observaron vectores e incorrecta disposición de los residuos.

A continuación, se muestran las fotografías tomadas al interior del botadero a cielo abierto:

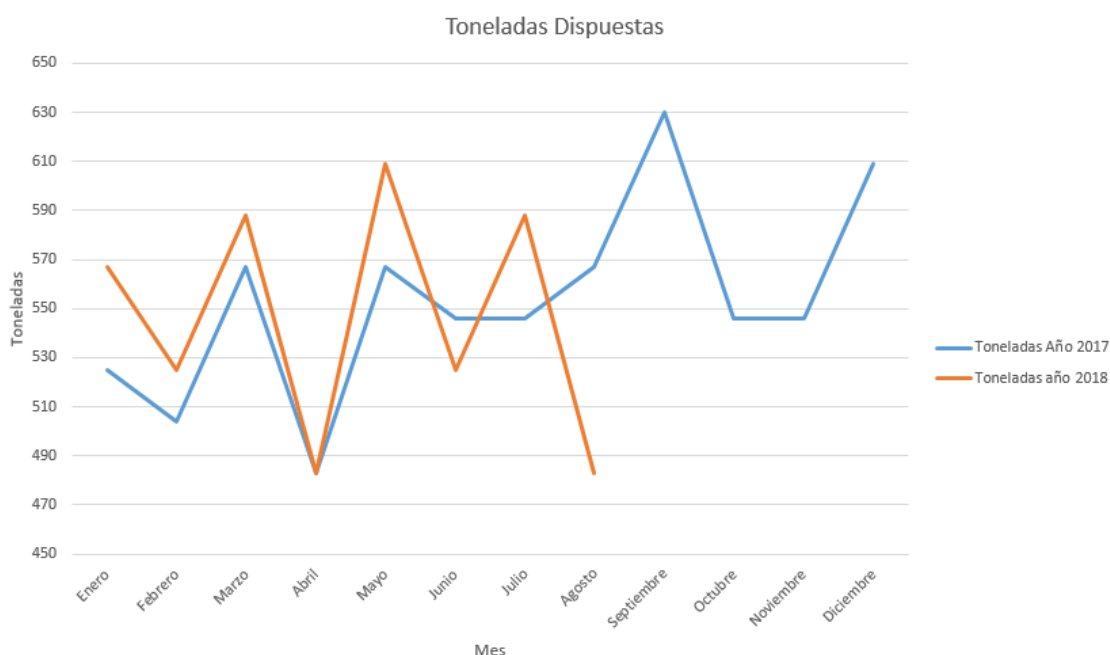
Imagen 15. Toneladas dispuestas año 2017 y 2018

Se identifica que, en general, el botadero ha recibido más toneladas mensualmente en lo que va del año 2018, lo que se refleja en un incremento del 1.44 % respecto al 2017. Por otra parte, de lo informado por el prestador, quien afirma que en promedio al botadero ingresan diariamente 21 toneladas de residuos, se identifica que se ajusta al valor calculado con la información entregada de 18.2 toneladas diarias, puesto que se debe tener en cuenta las variaciones en la generación de residuos mes a mes.

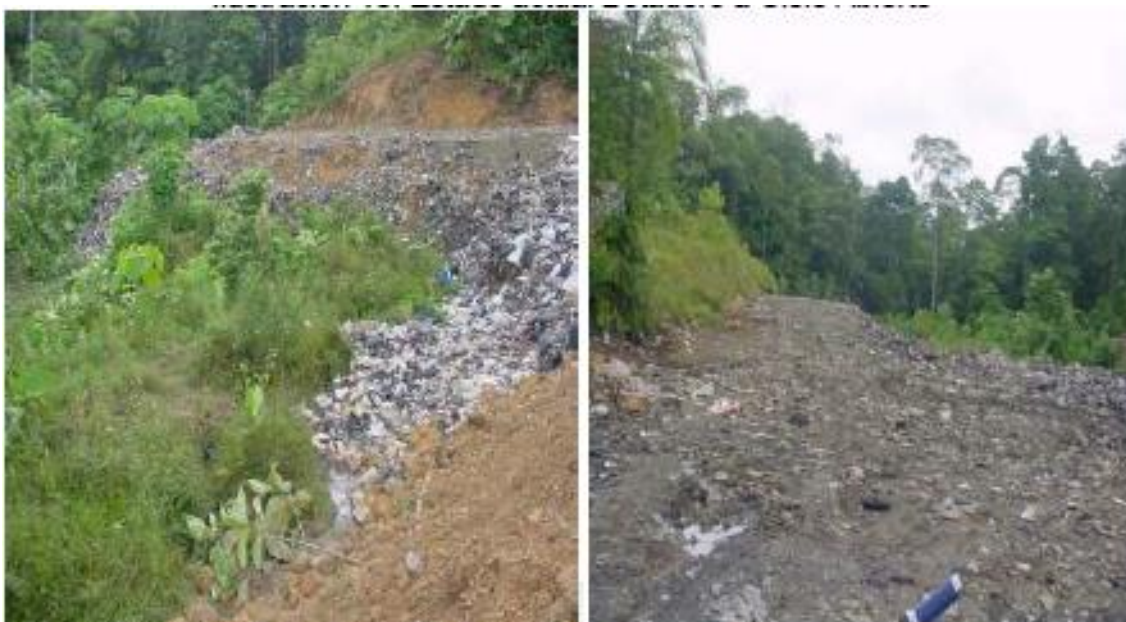
Imagen 17. Fotografías del botadero a cielo abierto en Istmina

- Se vienen presentando problemas de contaminación ambiental, tales como olores ofensivos, contaminación visual, contaminación de suelos y cuerpos de agua cercanos al botadero; situación que además aumentó la propagación de vectores transmisores de enfermedades deteriorando la salud de los habitantes ubicados en los alrededores cercanos.

Adicionalmente, se ilustran las siguientes fotografías del botadero tomadas en el año 2016 por la Corporación Ecológica mi Huerto:

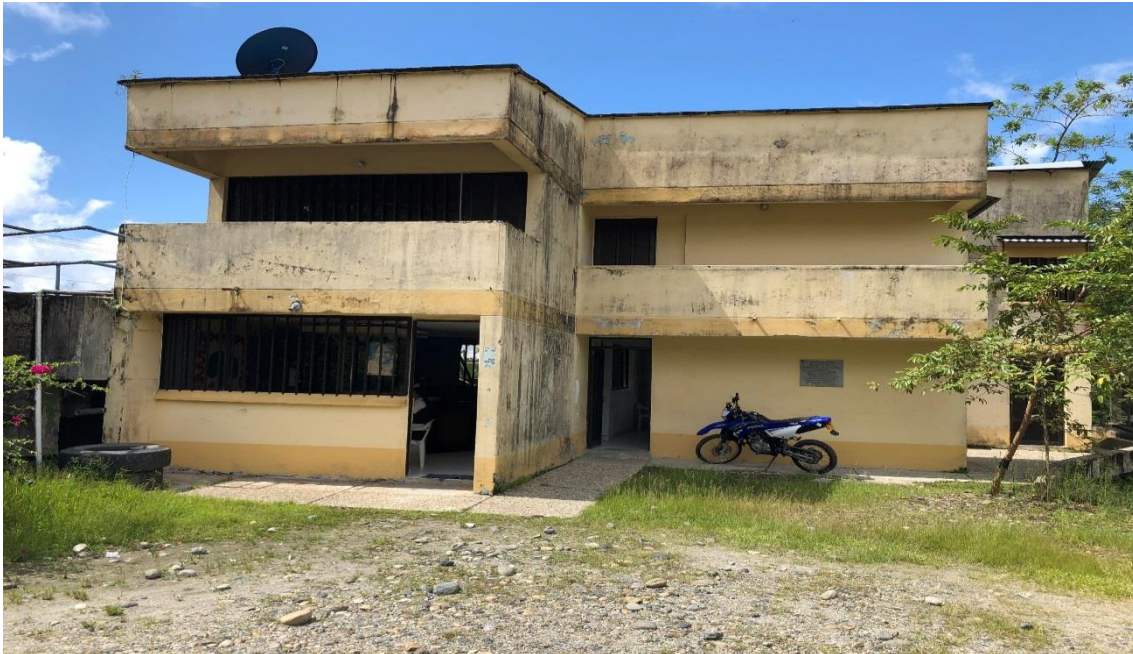
Imagen 20. Instalaciones de la empresa

No existe una oficina de PQR según lo informado por el prestador. Sin embargo, como ya se mencionó, en las instalaciones de la empresa se atienden los reclamos de los usuarios personalmente, y es la asistente administrativa quien atiende estas solicitudes.
