1 Identificador del prestador

- 1.1 Nombre o razón social:** EMPRESA DE SERVICIOS PÚBLICOS DE SAN ANTONIO DEL TEQUENDAMA - PROGRESAR SA. ESP
- 1.2 NIT:** 900403698 – 5
- 1.3 ID (SUI - RUPS):** 25500
- 1.4 Servicio público domiciliario (SPD) prestado objeto de la vigilancia o inspección:** Alcantarillado
- 1.5 Actividad del SPD objeto de la vigilancia o inspección:** Recolección, Conducción de residuos líquidos, tratamiento, comercialización, disposición final.
- 1.6 Fecha de inicio de operación en la actividad a vigilar o inspeccionar:**

2 Identificación de la acción de vigilancia e inspección realizada:

Realizar visita al municipio de San Antonio del Tequendama con el fin de verificar los aspectos técnicos relacionados con la operación y mantenimiento del sistema de alcantarillado y la Planta de Tratamiento de Aguas Residuales (PTAR), conforme a la siguiente normativa:

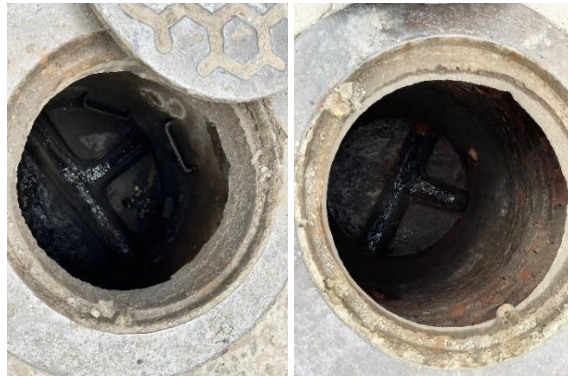
Imagen 1. Pozos de inspección

El sistema de alcantarillado existente en la cabecera municipal de San Antonio de Tequendama es de tipo combinado, con conexiones de aguas lluvias provenientes de techos y drenajes de patios; funciona en su totalidad por gravedad. Las aguas lluvias provenientes de la escorrentía superficial de las calles llega directamente a los cauces naturales, principalmente a la quebrada La Cuy. Según el catastro de redes, la red de drenaje tiene un total de 89 pozos de inspección y longitud de 2.563 m, con diámetros que van desde 8" hasta 18". El material predominante de las tuberías es el gres, con el 68% de la longitud total. Hay también tuberías de PVC y concreto simple. Según PROGRESAR, la cobertura actual del servicio en el área urbana llega al 98% en el casco urbano.

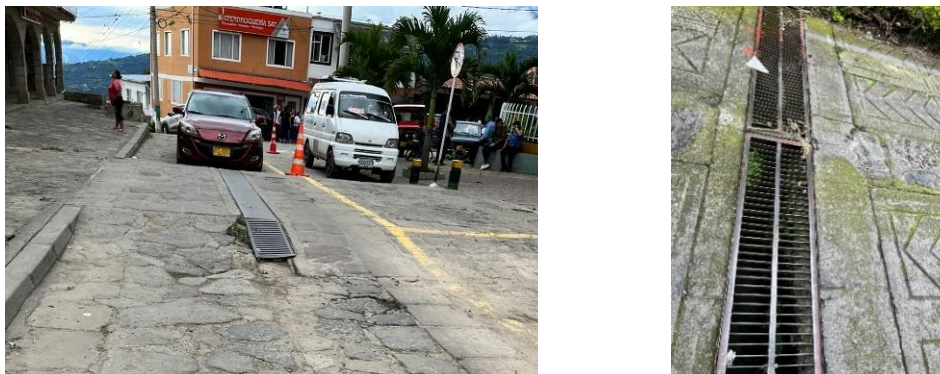
Imagen 2. Sumideros

El prestador aportó copia de un informe que da cuenta de las actividades de mantenimiento, limpieza y drenaje de las redes de alcantarillado del casco urbano de San Antonio del Tequendama con un vector, lo cual se llevó a cabo los días 8 y 9 de julio y 28 de agosto de 2021, con el apoyo de EPC.

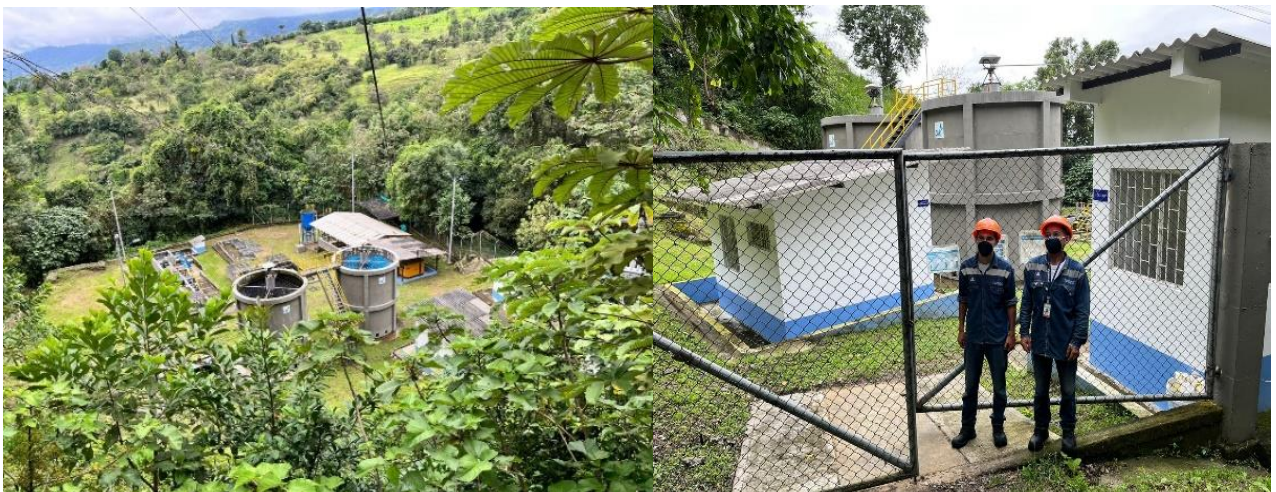
Imagen 3. Vista general y acceso a la Planta de Tratamiento de Aguas Residuales

El agua residual proveniente del alcantarillado sanitario y algunos tramos combinados del municipio de San Antonio del Tequendama llega a la PTAR por gravedad.

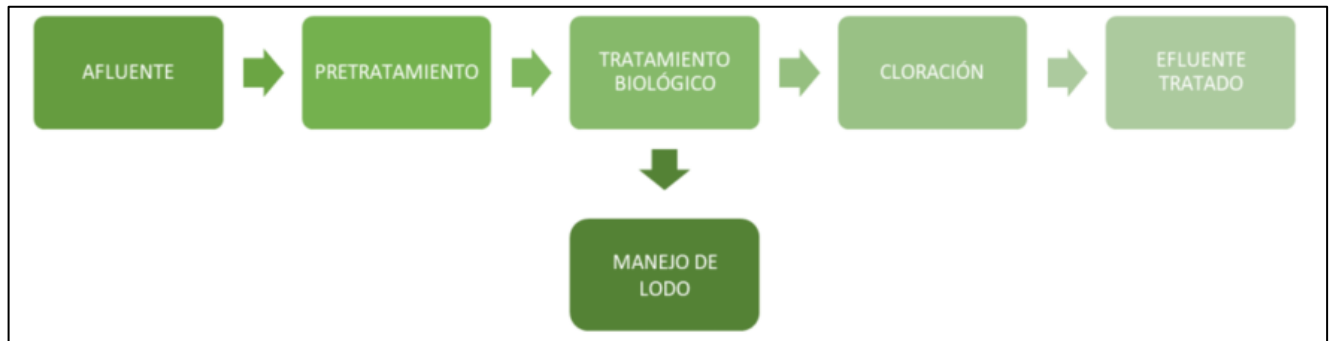
Imagen 4. Esquema de tratamiento de aguas residuales – San Antonio del Tequendama

En cuanto a la PTAR, se encuentra conformada por unidades de pretratamiento, tratamiento secundario, cloración y manejo de lodos, según se puede apreciar en el siguiente esquema:

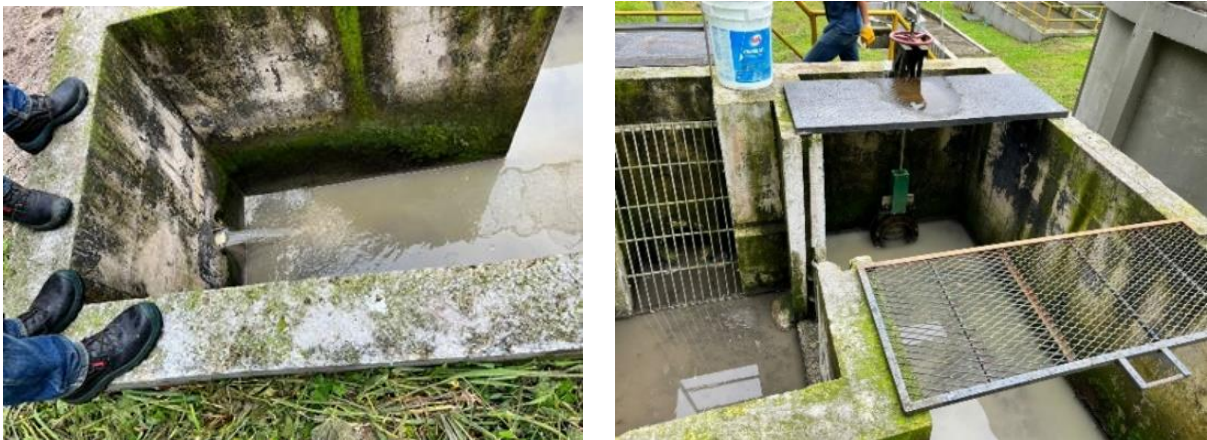
Imagen 5. Cámara de ingreso de aguas residuales

De acuerdo a lo informado por los operarios a través de esta unidad se realiza la regulación del caudal y las condiciones de ingreso del agua a la planta, se informó que en horas pico, les permite desviar el caudal que se incrementa y que llega con ciertas condiciones que pueden afectar el tratamiento posterior (por la presencia de espumas).

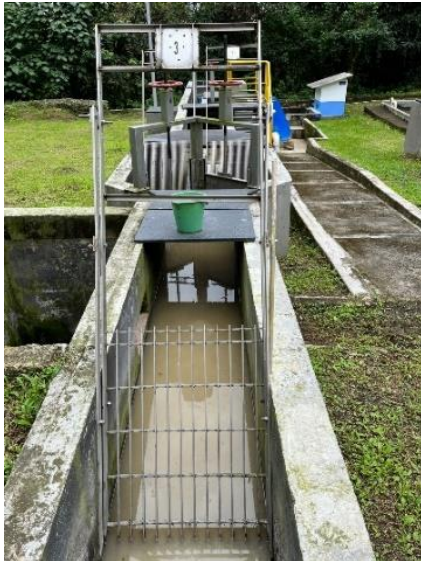
Imagen 6. Desbaste grueso

El agua continua su recorrido para ingresar a la unidad de tratamiento primario que consiste en primer lugar en un desbaste grueso, que permite la retención de los sólidos mayores a (5 cm) seguido del desbaste fino retención de partículas mayores a (1 cm) y desarenadores, estos últimos se encuentran conformados por dos unidades que funcionan en paralelo.

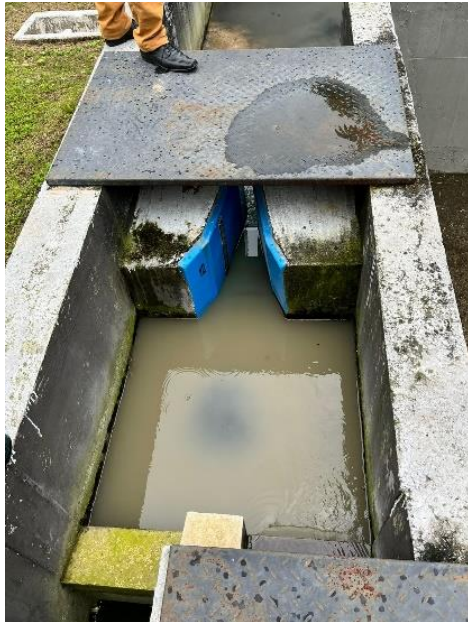
Imagen 9. Canaleta parshall

Posteriormente, se encuentra una canaleta parshall la cual es usada para la medición del caudal de aguas residuales, y que realiza el paso hacia los tamices estáticos que retienen sólidos de 1,5mm, para continuar hacia los tanques de carga, encargados del bombeo del agua a los filtros biopercoladores.

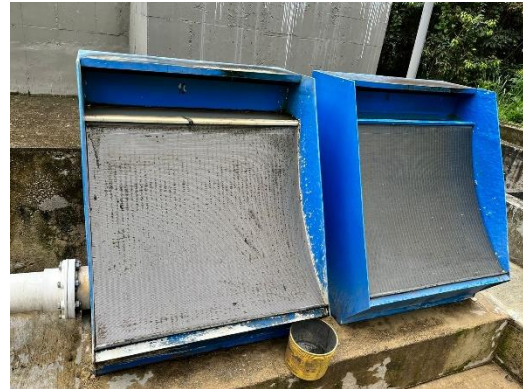
Imagen 10. Tamices estáticos

De acuerdo con lo informado a las estructuras antes señaladas se les realiza mantenimiento diario, actividad que consiste en retirar los sólidos retenidos en las rejillas y tamices.

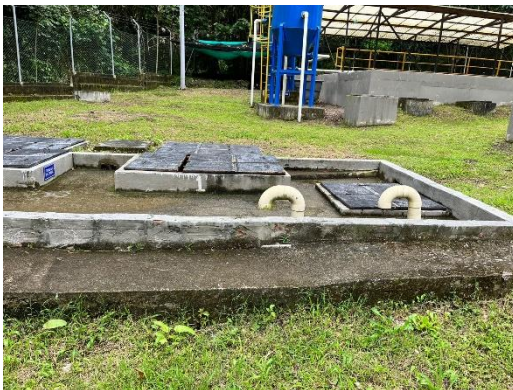
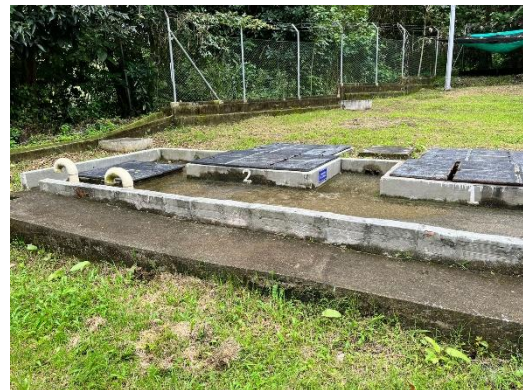
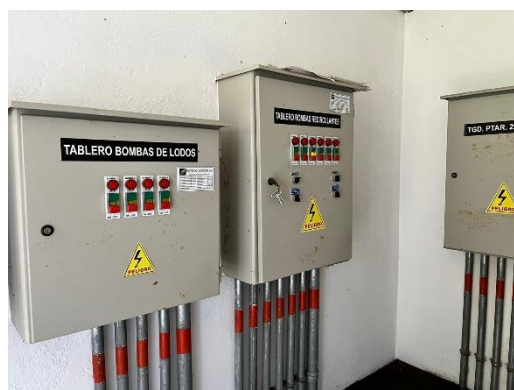
Imagen 11. Tanques de carga y tablero de control

Cada tanque de carga tiene una cámara de bombas donde se reciben diferentes corrientes y se alimentan los filtros biopercoladores, y una cámara de repartición del efluente tratado que recibe el efluente de los clarificadores y lo alimenta por gravedad al tanque de cloración.

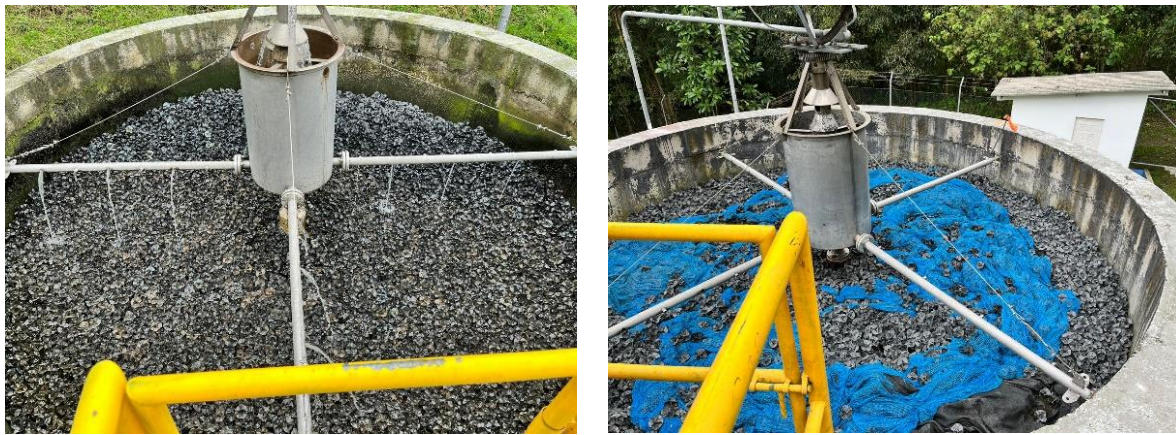
Imagen 12. Filtros biopercoladores

Filtros biopercoladores, a través de esta estructura el agua residual recorre el medio plástico y va formando una biopelícula sobre éste por el crecimiento de microorganismos que van degradando la materia orgánica presente. Las aguas son recogidas en el fondo del filtro y son recirculadas nuevamente al tope para mantener siempre húmedo el medio y así garantizar la eficiencia del tratamiento al propiciar el crecimiento de la biopelícula

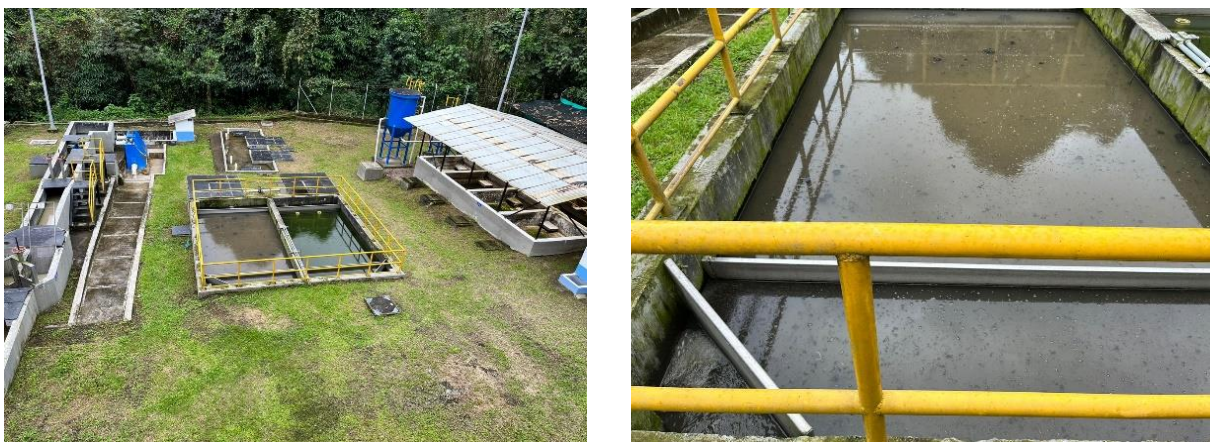
Imagen 13. Clarificadores

Una vez sale el agua surge el proceso en los filtros biopercoladores, pasan a una cámara de distribución donde el 50% retornan a los tanques de carga para la recirculación y 50% pasa a los clarificadores.

Es pertinente señalar que en la visita se apreció en operación únicamente una de las líneas de tratamiento, esto teniendo en cuenta que el caudal de entrada a la planta es bajo, lo que permite que se emplee únicamente una de ellas.

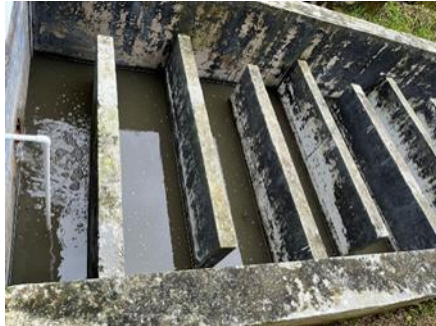
Imagen 14. Tanque de contacto de cloro

El tanque de contacto de cloro provee el tiempo necesario para garantizar la desinfección del efluente tratado antes de ser descargado al cuerpo de agua receptor, Quebrada La Cuy.

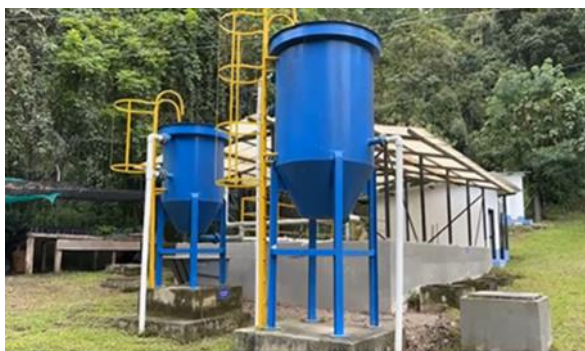
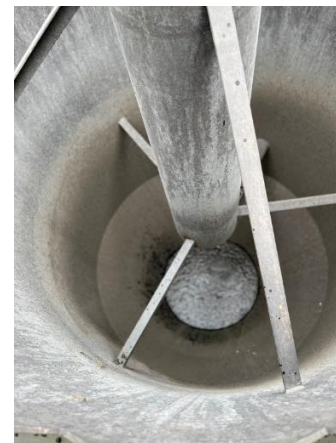
Imagen 16. Espesadores de lodo

Se realiza a través de tanques espesadores de lodo, que reciben el lodo de los clarificadores y por su forma cónica permiten la concentración de la fase sólida en el fondo y la separación de la fase líquida en la superficie. De esta manera, se reduce el volumen de lodo que va a los lechos de secado.

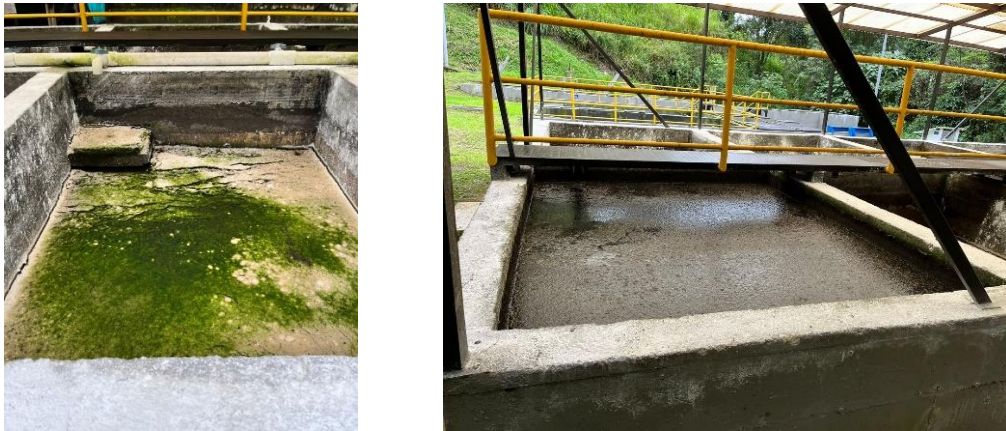
Imagen 17. Lechos de secado de lodos

Una vez los lodos surten el proceso de los tanques espesadores pasan a los lechos de secado donde se cuentan con 8 unidades, estos tienen la finalidad de recibir el lodo para su posterior deshidratación, durante el proceso de deshidratación de los lodos se adiciona cal para minimizar la generación de olores y neutralizarlos.

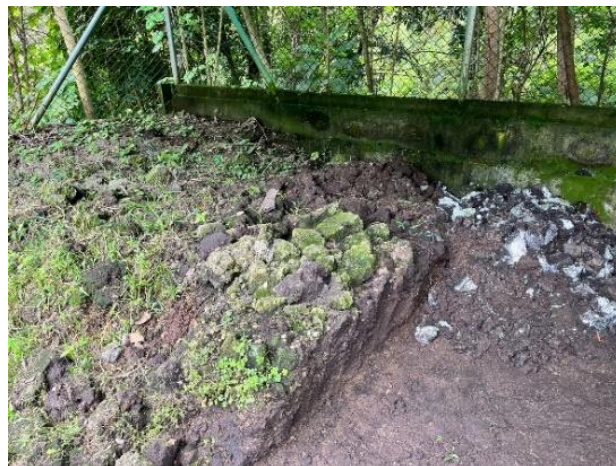
Imagen 18. Espesadores de lodo

De acuerdo con lo informado una vez el lodo cumple su ciclo de deshidratación se retira de los lechos y se disponen en un área aledaña a estos, se informó que se ha realizado caracterización de los mismos, lo cual se llevó a cabo el 30 de noviembre de 2021 por el laboratorio H₂O es Vida S.A.S, quien en el informe de resultados señaló las siguientes conclusiones:

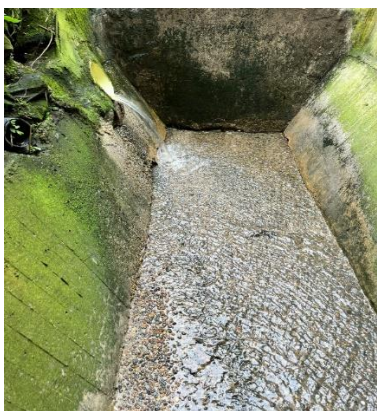
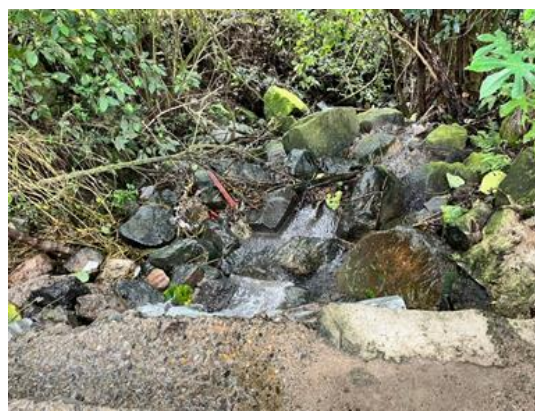
Imagen 20. Punto de vertimiento

Nombre del punto de vertimiento	Ubicación (Magna sirgas Origen Nacional)	Nombre fuente hídrica receptora	Observación
PTAR Casco urbano	N:100.24.52 E:96.94.42	Quebrada la Cuy	Hace parte de la cuenca del Río Bogotá
Alfonso Florián	N: 4°36"55,84 W: 74°21"18,15	Río Bogotá
