<p>Superservicios Superintendencia de Servicios Públicos Domiciliarios</p>	<p>INFORME DE VIGILANCIA O INSPECCIÓN ESPECIAL, DETALLADA O CONCRETA</p>

1.1. Nombre o razón social:	ACUASAN E.I.C.E. E.S.P.		
1.2. Nit:	800120175 – 7		
1.3. ID (SUI - RUPS):	722		
1.4. Servicio público domiciliario (SPD) prestado objeto de la vigilancia o inspección:	Aseo

1.5. Actividad del SPD objeto de la vigilancia o inspección:	Recolección y transporte de residuos no aprovechables, barrido y limpieza de vías y áreas públicas, corte de césped, poda en árboles, lavado de áreas públicas y disposición final.

<p>Sitio de Disposición Final: Vereda El Cucharo, San Gil, Santander</p>
--	---

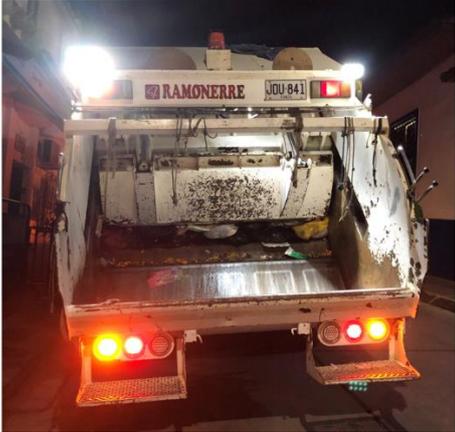
VEHÍCULO PLACA J0U841

<p>Vista trasera del compactador</p>

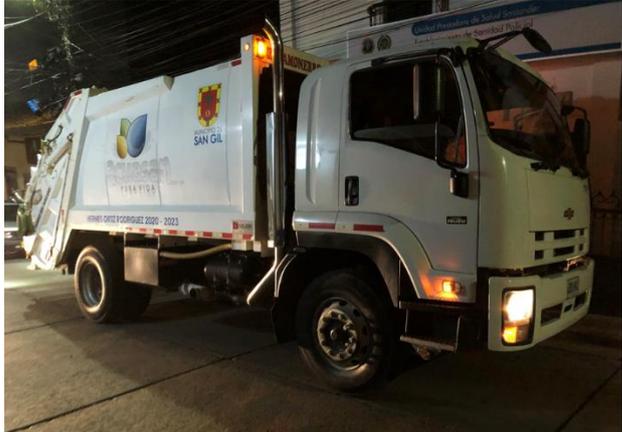
<p>Vista lateral del vehículo</p>

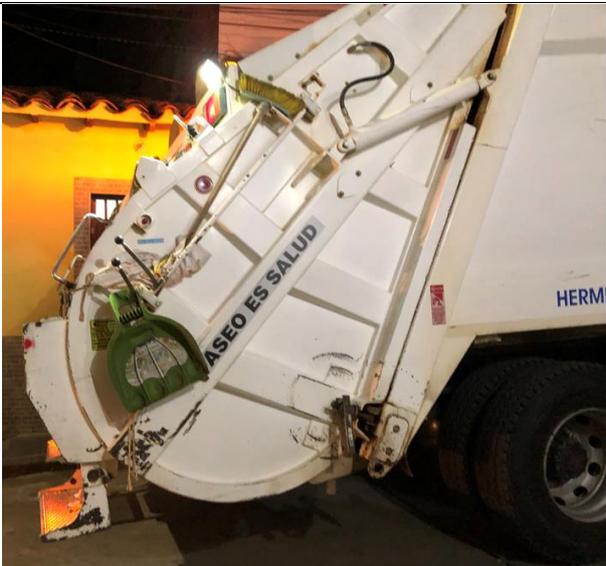
<p>Elementos complementarios para recolección de residuos dispersos</p>

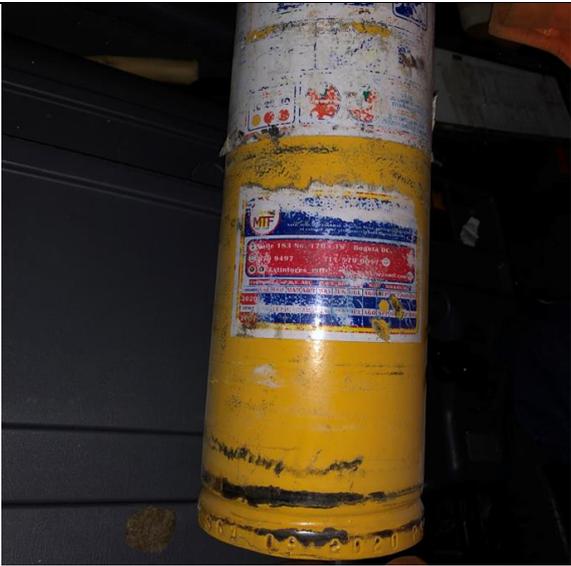
<p>Extintor vencido</p>

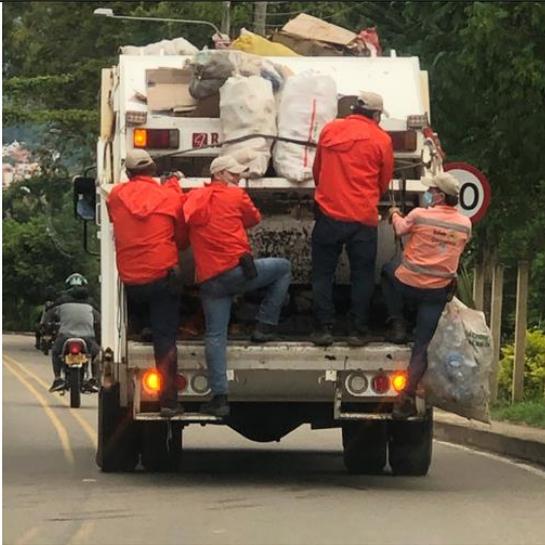
Operarios transportándose con manijas inadecuadas (cuerdas)

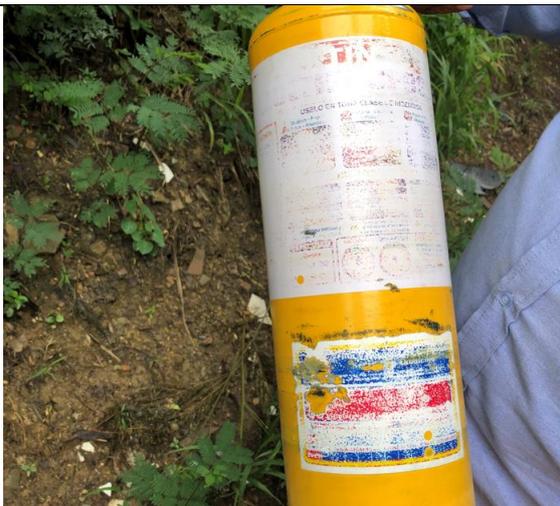
Extintor vencido

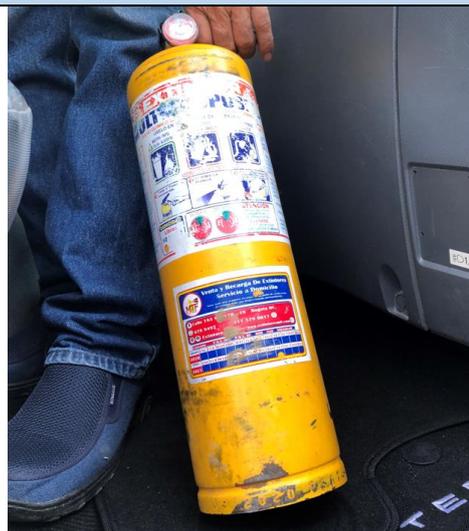
Extintor vencido

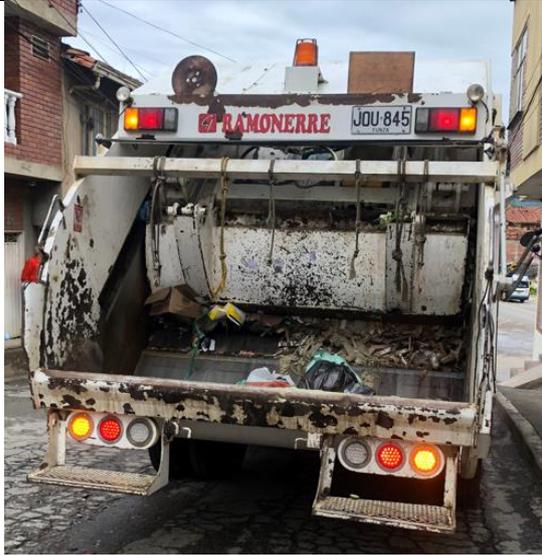
<p>Vista trasera del vehículo</p>	<p>Tubería de escape de gases</p>

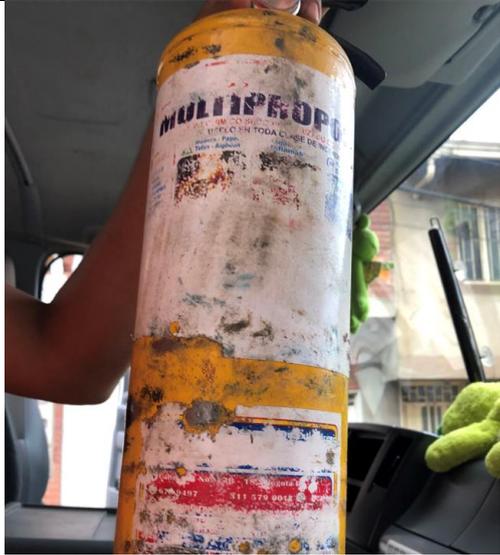
<p>Extintor vencido</p>

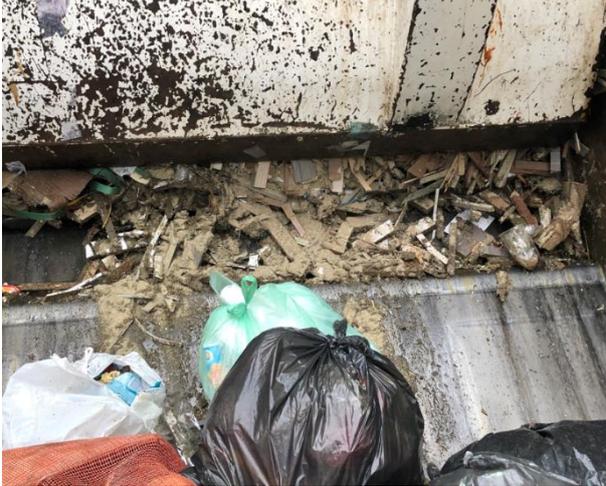
<p>Residuos especiales, no susceptibles de compactación</p>

De las anteriores fotografías, se puede observar en el interior de la caja compactadora del vehículo JOU845, el transporte de escombros no susceptibles de compactación, cuyo transporte podría generar daños en la caja compactadora. Además, estos residuos son considerados como especiales, acorde con la definición del numeral 42 del artículo 2.3.2.1.1. del Decreto 1077 de 2015, debido a sus necesidades de transporte, lo cual debe realizarse separadamente de los residuos sólidos ordinarios. Por tanto, se evidencia nuevamente un presunto incumplimiento del artículo 2.3.2.2.3.26. del Decreto 1077 de 2015.

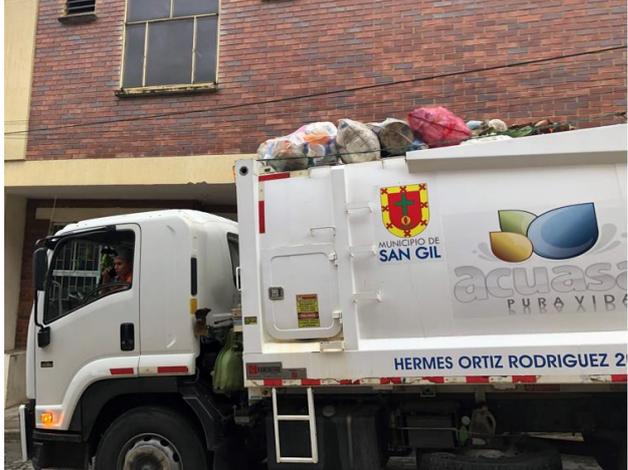
<p>Residuos sujetos de aprovechamiento recolectados en parte superior del vehículo</p>

El interior de la caja compactadora del vehículo JOU845, el transporte de escombros, no susceptibles de compactación, cuyo transporte podría generar daños en la caja compactadora. Además, estos residuos son considerados como especiales, acorde con la definición del numeral 42 del artículo 2.3.2.1.1. del Decreto 1077 de 2015, debido a sus necesidades de transporte, lo cual debe realizarse separadamente de los residuos sólidos ordinarios. Por tanto, se evidencia nuevamente un presunto incumplimiento del artículo 2.3.2.2.2.3.26. del Decreto 1077 de 2015.

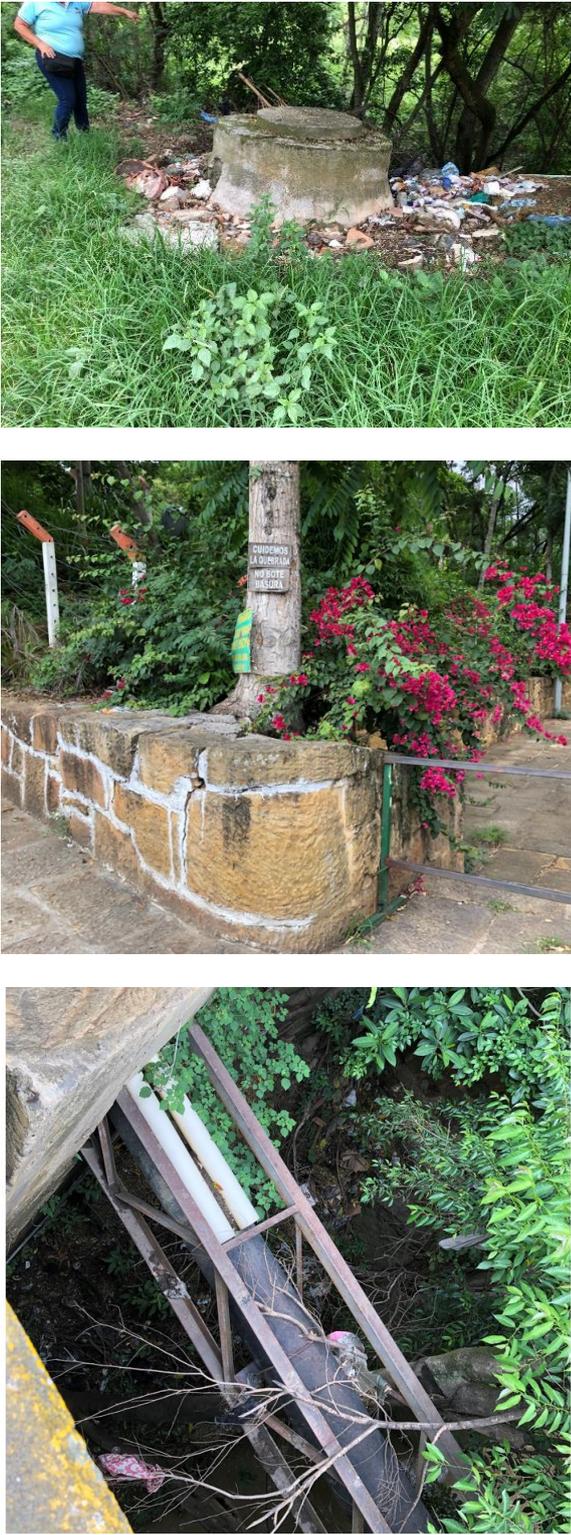
UBICACIÓN	FOTOGRAFÍAS	OBSERVACIONES
<p>Punto crítico Ragonessi</p>

<p>El punto consta de varias zonas aledañas en donde se presenta arrojo clandestino de todo tipo de residuos.</p> <p>Se identificó un letrero de <i>“Prohibido botar basura en el punto”</i>.</p> <p>También se observó arrojo de residuos al río.</p> <p>De acuerdo con la documentación entregada por la empresa, este punto se encuentra recuperado en un 70%. De las zonas verificadas, esta fue la que se observó con mayor cantidad de residuos.</p>

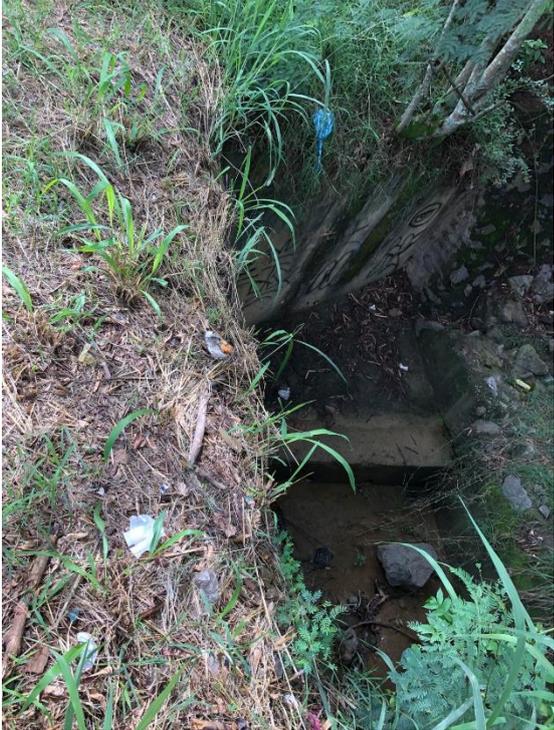
UBICACIÓN	FOTOGRAFÍAS	OBSERVACIONES
<p>Quebrada las Ánimas</p>

<p>Se identificó residuos dispersos por la zona, aunque en pocas cantidades. De acuerdo con la documentación entregada por la empresa, este punto se encuentra recuperado en un 90%.</p>

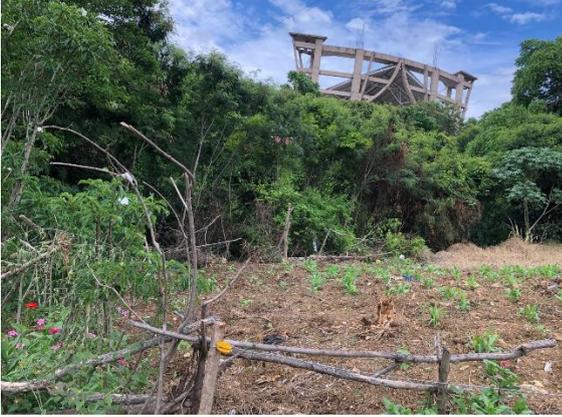
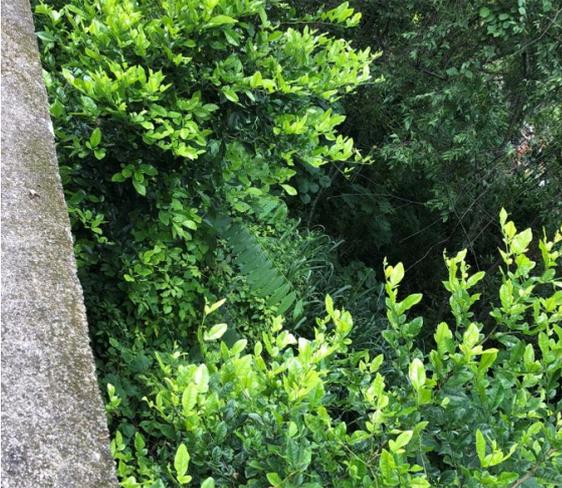
UBICACIÓN	FOTOGRAFÍAS	OBSERVACIONES
<p>Punto crítico Quebrada Seca</p>

<p>Los residuos son arrojados tanto en esta zona, como aguas arriba en la quebrada, lo cual genera el arrastre de residuos hasta este punto. Sin embargo, es una zona de difícil acceso por lo que no se pudo ingresar del todo al sitio. De acuerdo con la documentación entregada, este punto se ha intervenido y se encuentra en un 90% recuperado.</p>

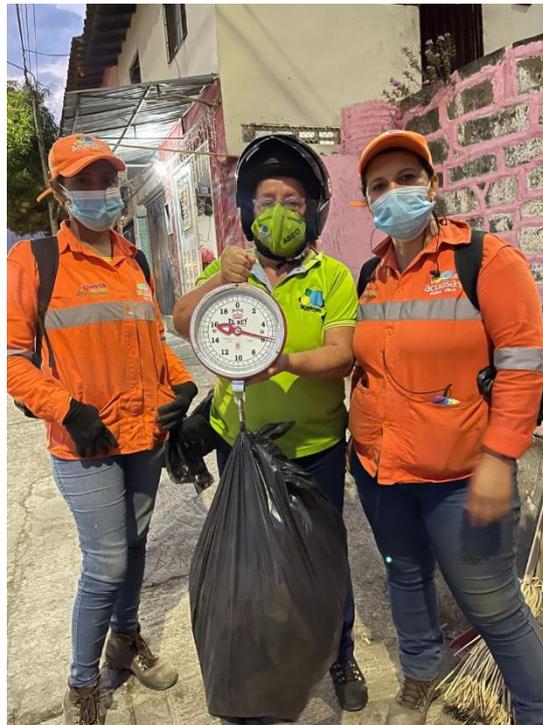
Imagen 28. Pesaje de bolsas de barrido y limpieza

Las bolsas de barrido son recolectadas en los mismos compactadores de recolección de residuos no aprovechables, acorde con la ruta del día, en horario de 1:00 a 10:00. El prestador informó que el pesaje de las bolsas se realiza manualmente por las operarias de campo con pesas, como se muestra a continuación:

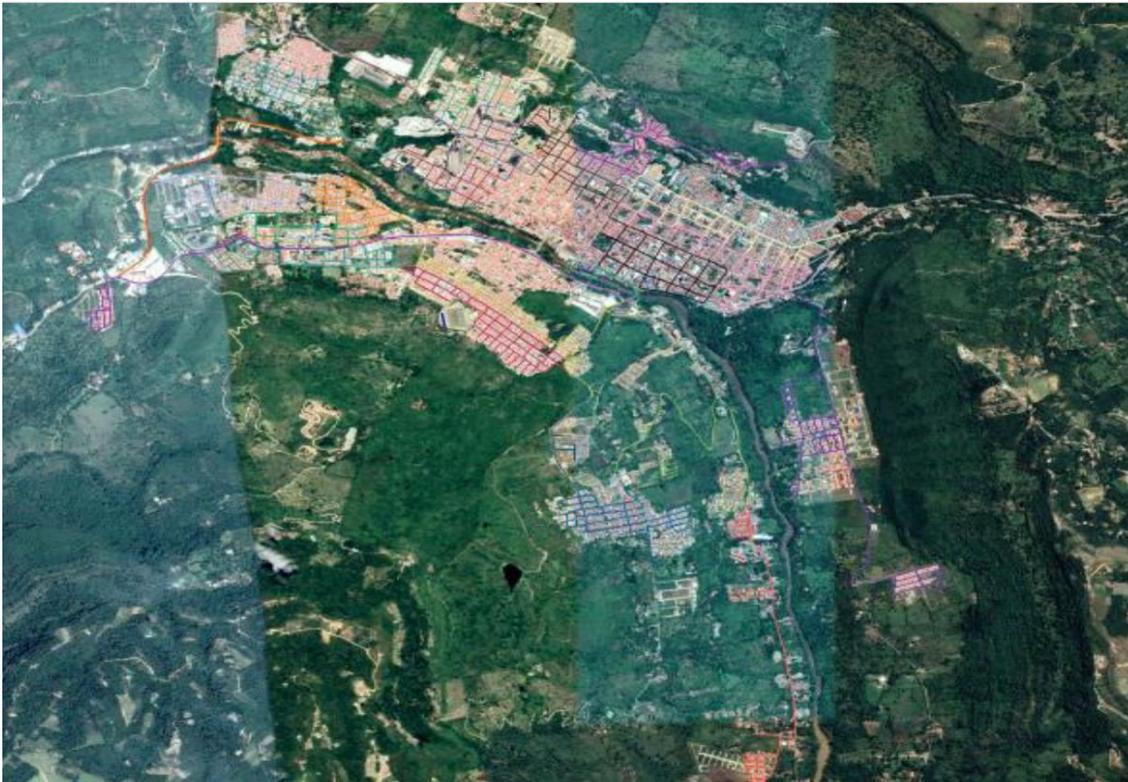
Imagen 29. Mapa rutas de barrido

Frente a la anterior información, se debe aclarar que ACUASAN E.I.C.E. E.S.P. viene reportando este valor de 1.829,56 kilómetros, ya que indicó que es el total de kilómetros establecido en el PGIRS. No obstante, verificado el documento no se observa este valor, aunque sí se identifica el siguiente plano de las rutas de barrido y limpieza:

Durante la visita, al prestador se le solicitó el plano de las macrorrutas y microrrutas de la actividad de barrido y limpieza de vías y áreas públicas. La empresa entregó exactamente el mismo plano que se muestra en la Imagen 29. Mapa rutas de barrido, extraído del PGIRS. No obstante, este plano incluye únicamente 20 rutas, y tienen una nomenclatura diferente a la definida en el PPSA por parte del prestador. Además, al igual que para las microrrutas de recolección y transporte, no es posible determinar el trayecto

El prestador deberá aclarar la fuente de la cual extrajo estos kilómetros. Por otra parte, se recuerda a la empresa que el artículo 2.3.2.2.4.51. del Decreto 1077 de 2015 establece que la determinación de los kilómetros a barrer por parte de la empresa deberá tener en cuenta las frecuencias de barrido. Si bien se puede llegar a un estimado del promedio mensual, es necesario que la empresa calcule mensualmente el total de kilómetros de barrido efectivamente ejecutados, para efectos del cobro vía tarifa y del reporte en el SUI en el formato *Continuidad en Barrido y Limpieza*, ya que en este formulario se debe cargar los kilómetros de barrido del mes de reporte. Lo anterior se debe desarrollar en función de la cantidad de días del mes respectivo y según la frecuencia específica de cada microrruta.

- Durante la visita, al prestador se le solicitó el plano de las macrorrutas y microrrutas de la actividad de barrido y limpieza de vías y áreas públicas. La empresa entregó exactamente el mismo plano que se muestra en la Imagen 29. Mapa rutas de barrido, extraído del PGIRS. No obstante, este plano incluye únicamente 20 rutas, y tienen una nomenclatura diferente a la definida en el PPSA por parte del prestador. Además, al igual que para las microrrutas de recolección y transporte, no es posible determinar el trayecto de las rutas de este plano, ya que no se identifica información como los puntos en donde inicia y finaliza la microrruta o el flecheo del recorrido del vehículo. Por tanto, se evidencia nuevamente presunto incumplimiento del numeral 26 del artículo 2.3.2.2.1.1. del Decreto 1077 de 2015.

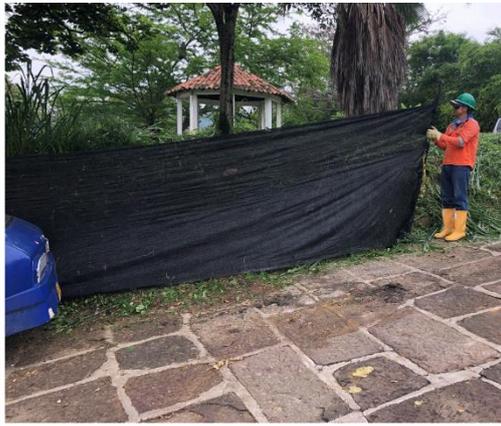
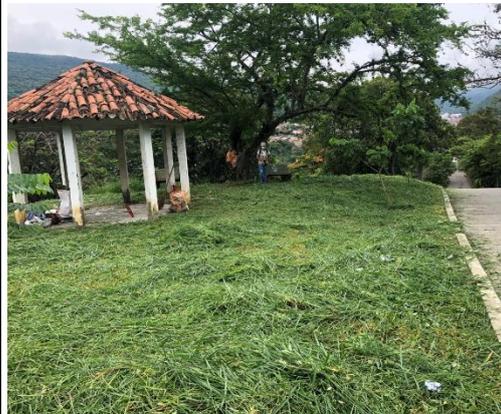
Malla de protección con altura superior a 1.5 metros, sin estructura de soporte que facilite su movimiento.

Ausencia de cinta de demarcación

De acuerdo con lo anterior, se evidencia un presunto incumplimiento de lo establecido en los artículos 2.3.2.2.2.6.67. y 2.3.2.2.2.6.68. del Decreto 1077 de 2015, teniendo en cuenta que se identificó la altura del césped por encima de los 10 centímetros permitidos, que no se constató el uso de valla informativa para la actividad y que la malla de protección no se soportaba sobre una estructura para facilitar su movimiento.

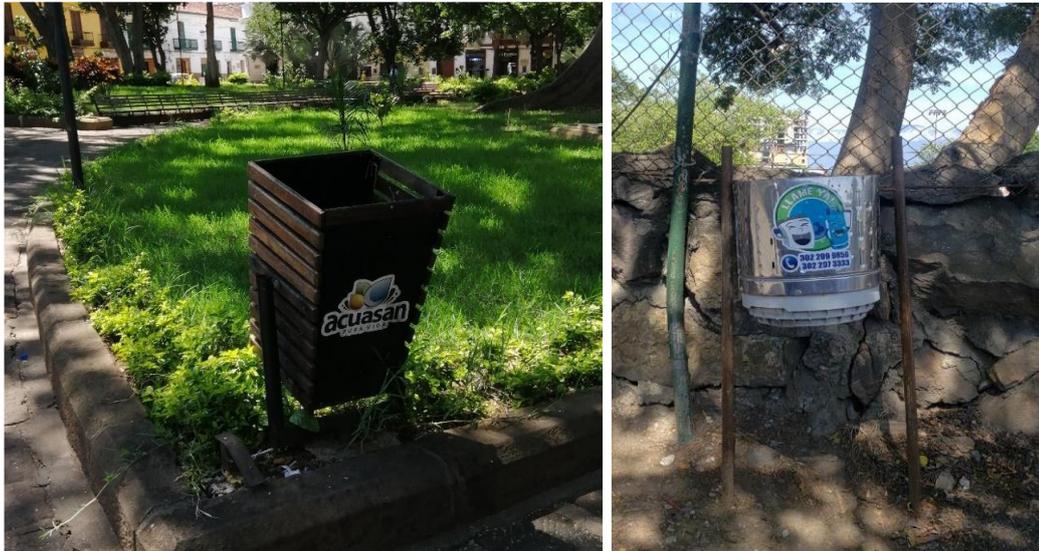
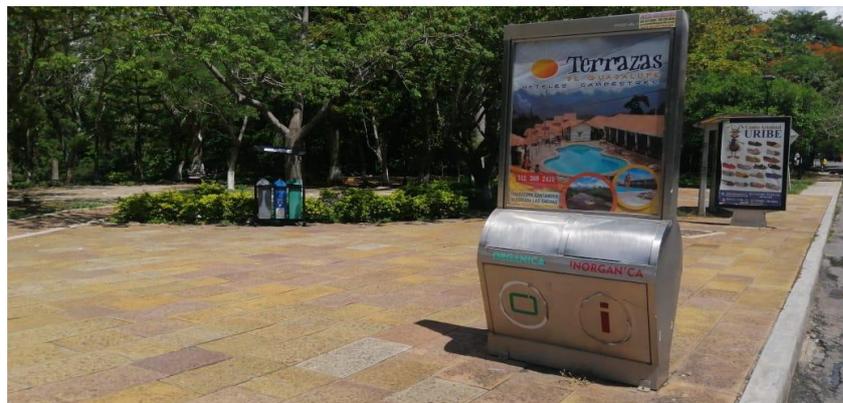
Imagen 33. Tipo de cestas instaladas en San Gil

En el mismo documento se identifican las siguientes imágenes del tipo de cestas instaladas:

Conforme con lo anterior, el prestador debe proceder a actualizar el documento PPSA puesto que este no incluye información del inventario de cestas instaladas y objeto de mantenimiento.

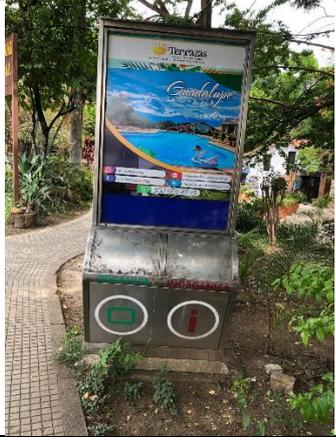
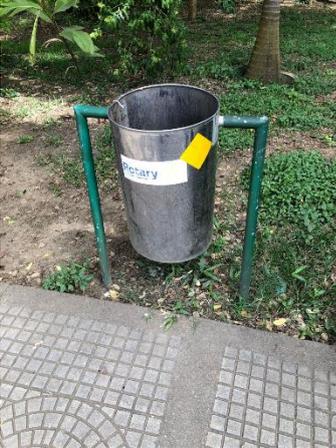
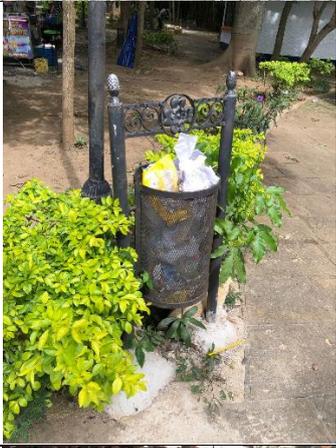
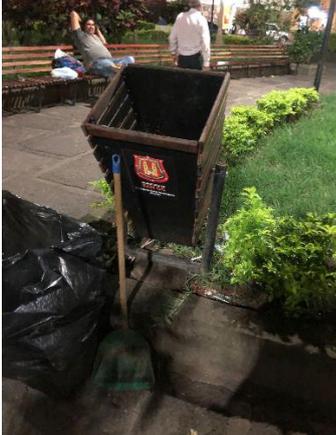
Imagen 34. Tipo de cestas instaladas en el municipio de San Gil

De lo anterior, se identificó un presunto incumplimiento del numeral 2 del artículo 2.3.2.2.2.4.58. del Decreto 1077 de 2015, ya que dos de los tipos de cestas instaladas no cuenta con sistema para prevenir el llenado de agua durante eventos de lluvia.

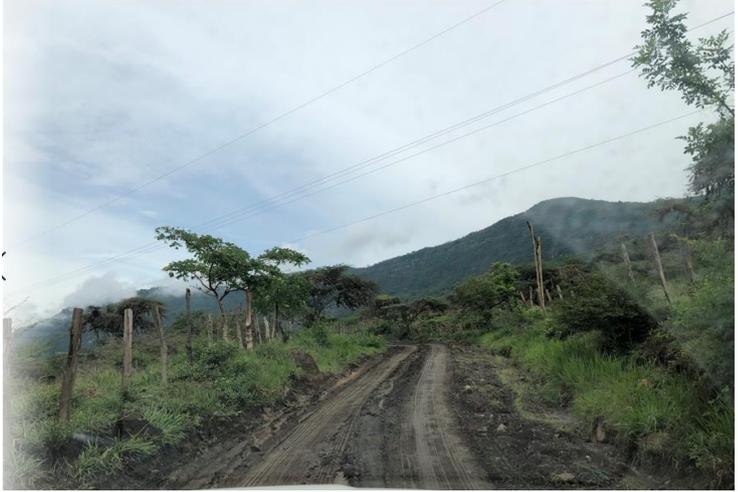
DATOS GENERALES	OBSERVACIONES
	<p>al relleno sanitario se observó en deterioro debido a las lluvias. Es una vía destapada sin pavimentar.</p> <p>Vías internas: Vías no pavimentadas, garantizan circulación en un solo sentido. Al respecto, el prestador debe tener en cuenta las vías internas deben garantizar acceso y circulación de los vehículos en el sitio de disposición final. Vías en un solo sentido pueden generar represamiento vehicular e inconvenientes de circulación (artículo 2.3.2.3.11. numeral V)</p> <p style="text-align: center;">Imagen 36. Vía externa</p>

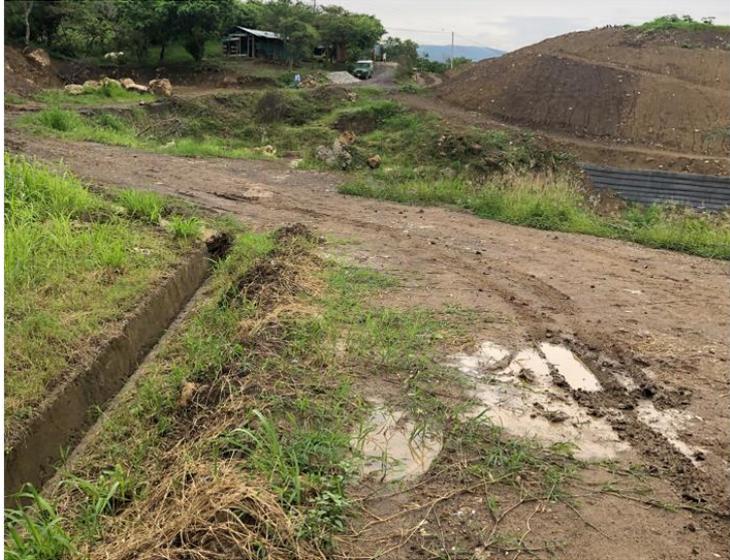
DATOS GENERALES	OBSERVACIONES		
	<p>Imagen 37. Vías internas del sitio de disposición final</p>

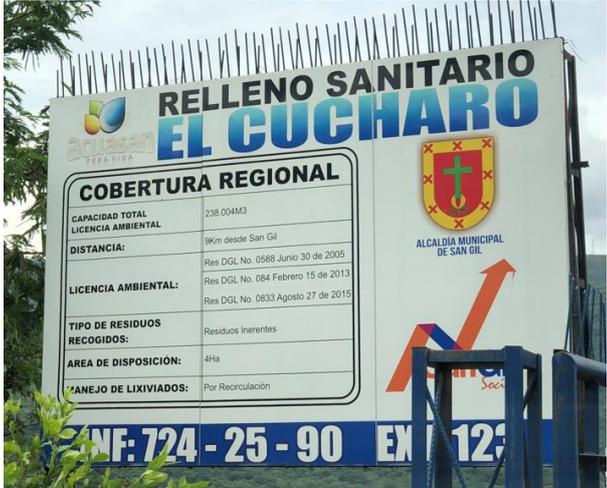
DATOS GENERALES		OBSERVACIONES	
¿Se identificó en visita la publicación de la capacidad de disposición del SDF en un lugar visible?		X	<p>No se evidenció publicada en el relleno sanitario.</p> <p>Imagen 38. Valla informativa del relleno sanitario</p>

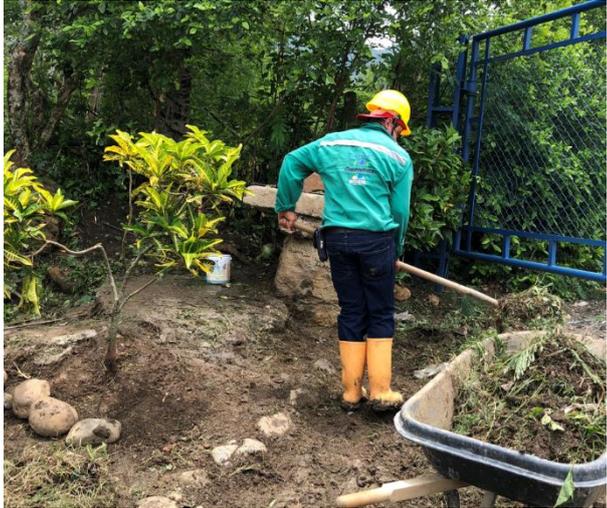
<p>Fuente: Visita SSPD – ACUASAN E.I.C.E. E.S.P., abril 2022</p>
¿El sitio cuenta con permiso de vertimientos?		X	<p>No aplica teniendo en cuenta que no se realiza vertimientos. Los lixiviados tratados son recirculados a la celda de operación.</p>
INFORMACIÓN TÉCNICA DE DISPOSICIÓN FINAL			
Método de disposición		Área	
Toneladas mensuales dispuestas:	promedio	835,56 toneladas mensuales (promedio 2021)	
¿Los operarios del SDF contaban con elementos de protección personal?		X	<p>Operarios con casco, tapabocas, overol, botas.</p>

DATOS GENERALES		OBSERVACIONES	
			<p>Imagen 39. Fotografía operario en el relleno sanitario</p>

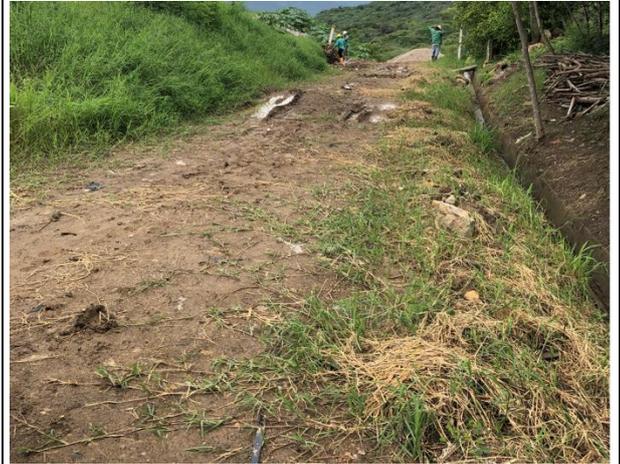
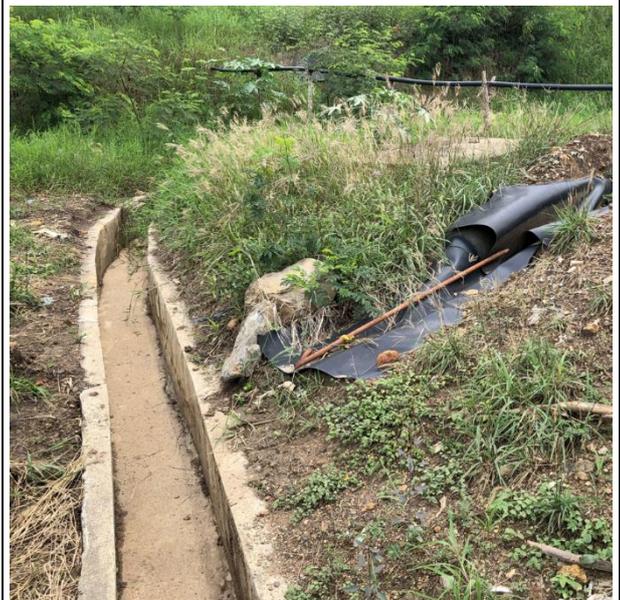
Imagen 40. Sistema de canales para transporte de escorrentía

<p>Fuente: Visita SSPD abril 2022</p>
¿El operador cuenta con Reglamento Operativo para el sitio?	X		El prestador hizo entrega de un documento de reglamento operativo en la visita. Este documento coincide con el reportado en SUI con pequeñas diferencias en el contenido.
¿En la visita del SDF se identificaron zonas con posible infiltración o afloramiento de líquidos (lixiviados) al suelo?		X	Sin observaciones.
¿El diseño hidráulico identificado en visita garantiza la recolección y conducción de aguas superficiales y lixiviados en sistemas independientes?	X		En el sitio se identificó sistema de cunetas en las vías internas y canales perimetrales a las celdas, en material de concreto, sintético y tierra del terreno. No se evidenciaron obstruidos y no se observó indicios de mezcla de aguas superficiales con lixiviados.

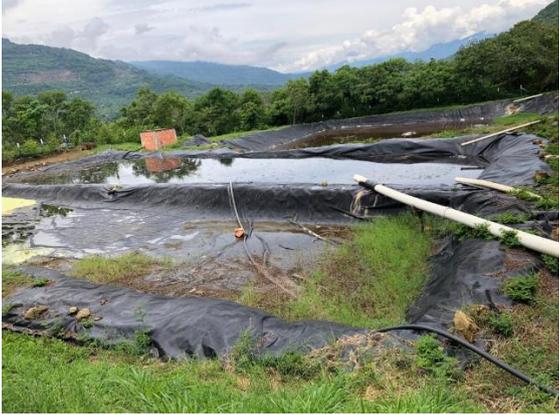
<p>Fuente: Visita SSPD abril 2022</p> <p>En cuanto a los lixiviados, estos son conducidos por gravedad a través de tuberías ubicadas en el fondo de las celdas hacia el sistema de lagunas.</p>
<p>¿El SDF cuenta con sistema de tratamiento de lixiviados?</p>	<p>X</p>	<p>En total se identificaron 5 lagunas de almacenamiento de lixiviados. Una de ellas se encuentra fuera de operación, ya que la empresa informó que por el caudal de lixiviados que se genera actualmente, se hace innecesario su uso.</p> <p>Dos lagunas de 1800m³ se utilizan para recibir los lixiviados provenientes de la fase 7.</p> <p>Las otras dos lagunas reciben los lixiviados de las fases 1 a 6.</p> <p>Todos los lixiviados son recirculados a las celdas 1 a 6, permitiendo su evaporación en el proceso de riego.</p> <p>El fondo de las piscinas se encuentra impermeabilizado con geomembrana. Una de las piscinas se identificó con borde libre de menos de un metro, por lo que se evidenció un potencial riesgo de desbordamiento de lixiviados.</p>

DATOS GENERALES	OBSERVACIONES	
		<p>Imagen 41. Lagunas de lixiviados fases 1 a 6</p>

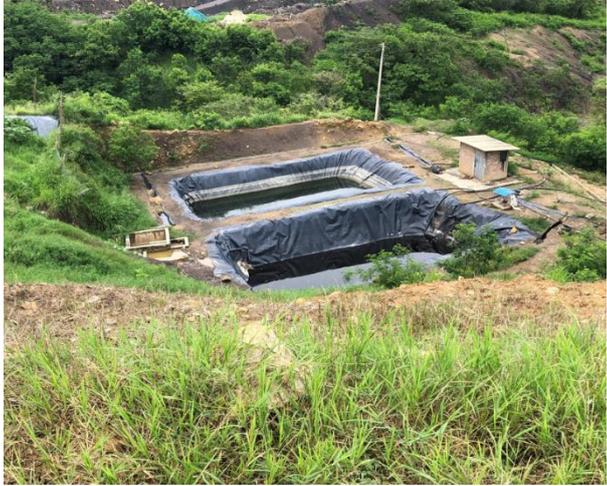
<p>Fuente: Visita SSPD abril 2022</p> <p>Imagen 42. Lagunas de lixiviados fase 7</p>

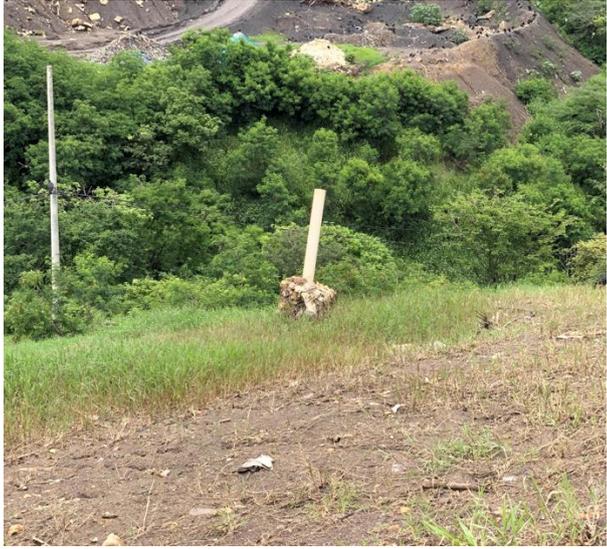
<p>Fuente: Visita SSPD abril 2022</p>
<p>¿El SDF cuenta con sistema de recolección, transporte y evacuación de gases?</p>	<p>X</p>	<p>Se realiza extracción pasiva de gases con chimeneas verticales. No se identificó quema de gases.</p> <p>En la fosa 7 se cuenta con 4 chimeneas. En cuando a las fosas 1 a 6 se cuenta con 34 chimeneas, según lo informado por el prestador.</p>

DATOS GENERALES	OBSERVACIONES	
		<p>Imagen 43. Sistema de chimeneas de evacuación de biogás</p>

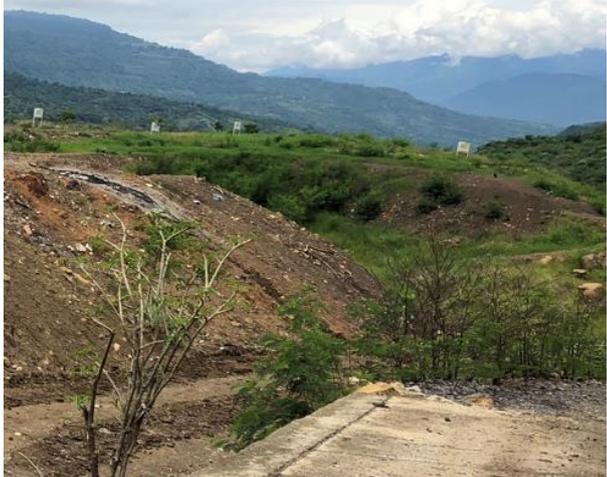
<p>Fuente: Visita SSPD abril 2022</p>
<p>¿El SDF cuenta con zonas clausuradas o en fase de cierre?</p>	<p>X</p>	<p>Las fosas 1 a 5 se encuentran clausuradas. En cuanto a la fosa 6, si bien esta cuenta con cobertura vegetal final, el prestador indicó que cuenta con capacidad para recibir más residuos, por lo que se planeaban obras de descapote para continuar con la disposición en esta fosa.</p> <p>No se identificó pérdida de la cobertura de estas celdas.</p> <p>Imagen 44. Áreas clausuradas</p>

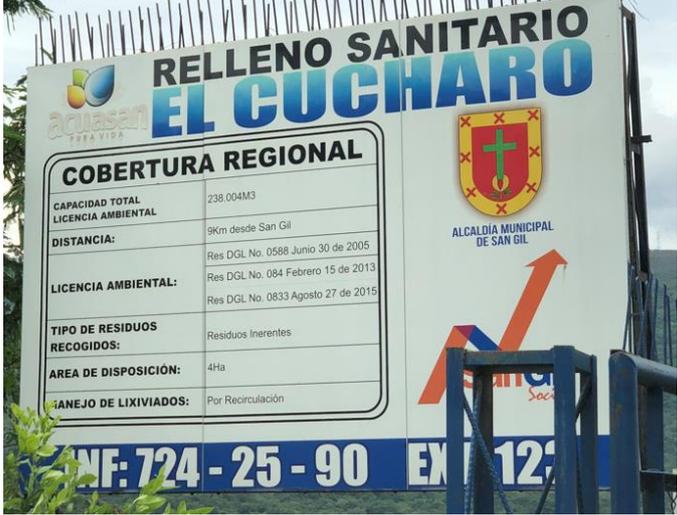
DESCRIPCIÓN	REGISTRO FOTOGRÁFICO Y OBSERVACIÓN
<p><i>Valla de información: Que deberá contener como mínimo la siguiente información:</i></p> <ul style="list-style-type: none"> ✓ Nombre del relleno ✓ Nombre del municipio ✓ Nombre de la persona prestadora a cargo del relleno ✓ Número de Resolución de licencia Ambiental otorgada o Plan de Manejo Ambiental establecido ✓ Vida útil expresada en volumen y tiempo de capacidad total. 	<p>Imagen 45. Valla informativa del relleno sanitario</p>

<p>Fuente: Visita SSPD – ACUASAN E.I.C.E. E.S.P., abril 2022</p> <p>La valla informativa no cuenta con la vida útil expresada en tiempo.</p>
<p><i>Cerramiento perimetral. Que garantice el cierre perimetral del predio.</i></p>	<p>Se identificó barrera natural con árboles y plantas, y malla en alambre de púas que rodea el perímetro del predio.</p> <p>Imagen 46. Cerramiento perimetral</p>

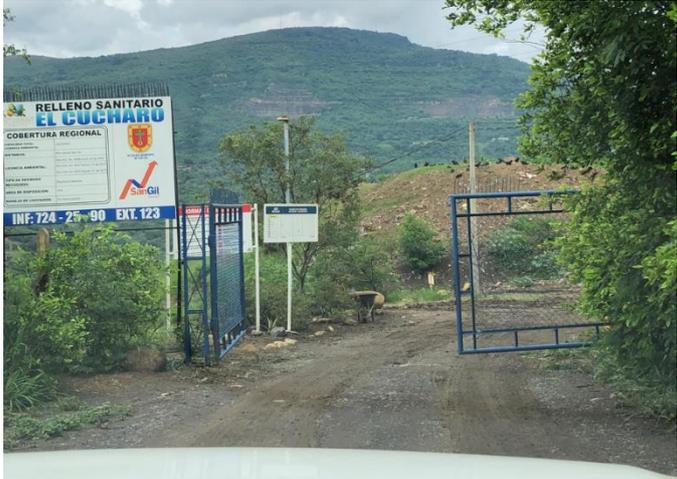
<p>Fuente: Visita SSPD – ACUASAN E.I.C.E. E.S.P., abril 2022</p>
<p><i>Puertas de acceso: Que garantice. el acceso de vehículos y controle el ingreso de personal ajeno al sitio de disposición</i></p>	<p>En el sitio mantiene un vigilante que controla el acceso de personal al sitio.</p> <p>Imagen 47. Portón de acceso</p>

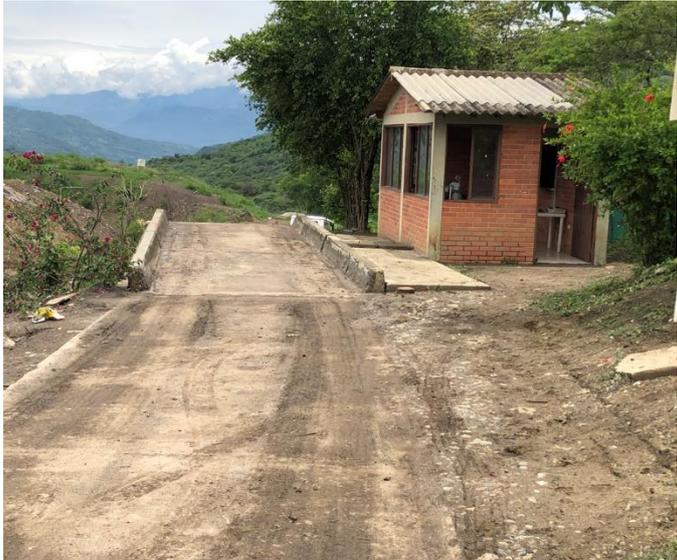
DESCRIPCIÓN	REGISTRO FOTOGRÁFICO Y OBSERVACIÓN
<p><i>Báscula de pesaje: Que garantice el registro de toneladas de ingreso al relleno sanitario.</i></p>	<p>Fuente: Visita SSPD – ACUASAN E.I.C.E. E.S.P., abril 2022</p> <p>Como se mencionó previamente, el sitio cuenta con una báscula de 40 toneladas de capacidad, calibrada.</p> <p>Imagen 48. Báscula</p>

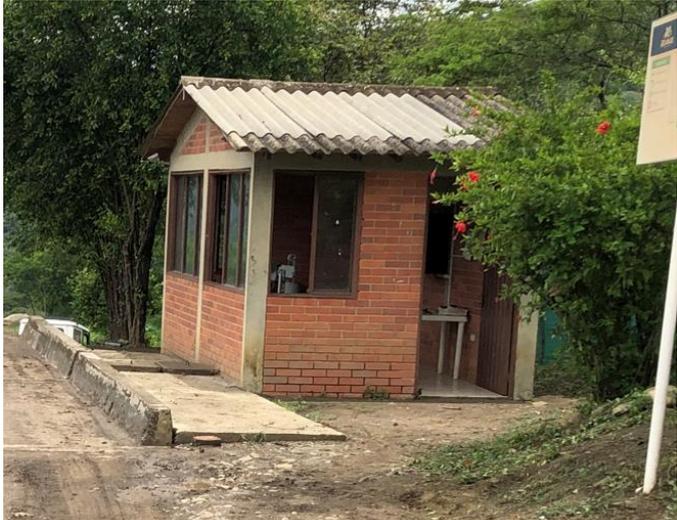
<p>Fuente: Visita SSPD – ACUASAN E.I.C.E. E.S.P., abril 2022</p>
<p><i>Caseta de registro: Que garantice el registro, control y sistematización de los datos de entrada y salida de cada uno de los vehículos que ingresen al sitio.</i></p>	<p>El pesaje se realiza en la caseta de registro, en donde se registra el peso de entrada y salida de los vehículos, así como del personal que ingresa. Se entregan tickets a los vehículos con el registro del peso bruto y neto de los residuos.</p> <p>Imagen 49. Caseta de registro de ingreso de vehículos</p>

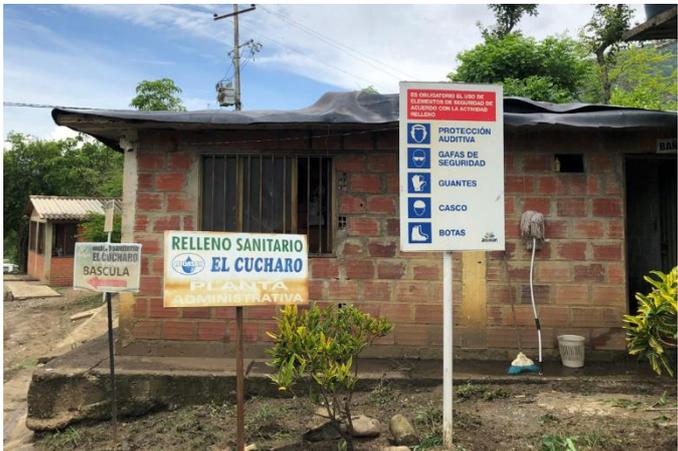
<p>Fuente: Visita SSPD – ACUASAN E.I.C.E. E.S.P., abril 2022</p>
<p><i>Vías internas: Que garanticen el acceso y circulación de los vehículos en el sitio de disposición final.</i></p>	<p>Como se mencionó previamente, las vías internas no son pavimentadas y garantizan circulación en un solo sentido. Al respecto, el prestador debe tener en cuenta las vías internas deben garantizar acceso y circulación de los vehículos en el sitio de disposición final. Vías en un solo sentido pueden generar represamiento vehicular e inconvenientes de circulación (artículo 2.3.2.3.11. numeral V)</p>
<p><i>Áreas Administrativas y Dotaciones de Servicio: Que garantice las instalaciones requeridas para el personal administrativo, operativo y visitantes.</i></p>	<p>Se evidenció en el sitio un área destinada para aspectos administrativos y de dotaciones de servicio.</p> <p>Imagen 50. Áreas administrativas del relleno sanitario</p>

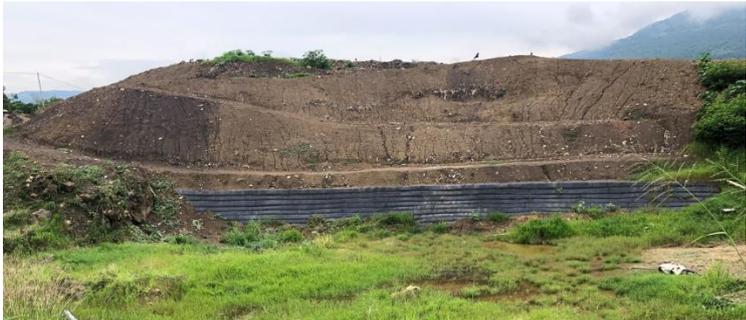
CRITERIOS OPERACIONALES	OBSERVACIONES
(geomembrana, geotextil-geomembrana u otro), el tipo de residuos.	
<p>7. Celda diaria. Los residuos sólidos deberán disponerse conforme al diseño y al Reglamento Operativo</p>	<p>Si bien el reglamento operativo establece algunos lineamientos generales del diseño de la celda diaria como una altura por capa máxima de 3 metros, cobertura de 30 centímetros de espesor y número de pasadas de la maquinaria, es necesario que se definan demás características del diseño como perfiles de taludes, tipo de cobertura, método de disposición, y demás detalles de la operación que se asocien con el diseño de la celda diaria, ya que el reglamento operativo es el instrumento de gestión adoptado por el prestador, que establece los detalles de la operación del sitio de disposición final.</p>
<p>8. Aplicación de Coberturas. Las coberturas diarias, intermedia y final se realizarán acorde con lo definido en el Reglamento Operativo y las especificaciones técnicas del diseño</p>	<p>De acuerdo con lo que se identificó en la visita, la cobertura diaria e intermedia se realiza con tierra, mientras que la final se realiza con tierra y vegetación:</p> <p style="text-align: center;">Imagen 51. Cobertura fosa 7 etapa 1</p>

CRITERIOS OPERACIONALES	OBSERVACIONES
	En cuanto al reglamento operativo, se reitera lo mencionado en la Tabla 62. Verificación del Reglamento Operativo , frente a que se requiere que se describe el tipo de cobertura diaria y final, la instalación y el mantenimiento.

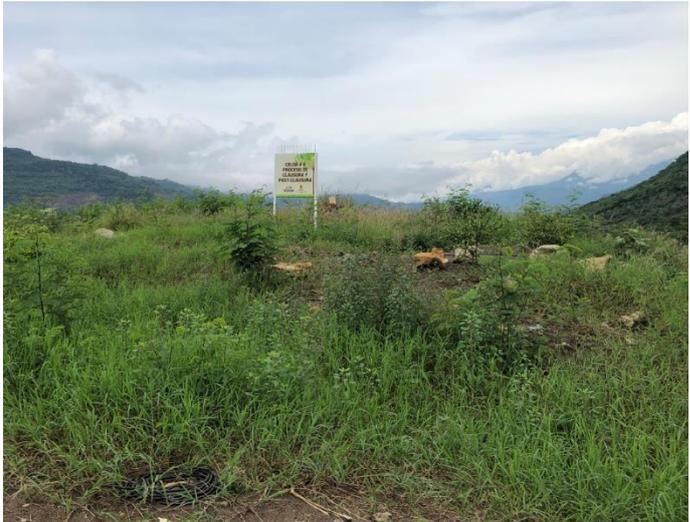
<p style="text-align: center;">Fuente: Visita SSPD – ACUASAN E.I.C.E. E.S.P., abril 2022</p> <p style="text-align: center;">Imagen 52. Cobertura Fosa 6</p>

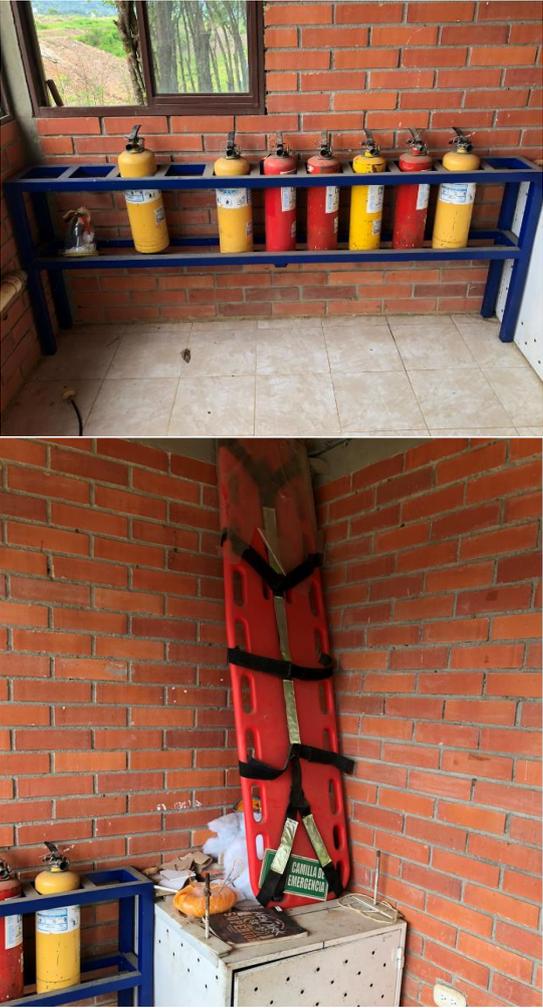
PARÁMETRO	OBSERVACIÓN
<p>Control de incendios: Debe realizarse el monitoreo de riesgo de incendio y contar con los equipos de emergencia para la atención acorde con lo establecido en el Reglamento Operativo.</p>	<p>En cuanto al reglamento operativo, este documento no menciona nada relacionado con el control de olores ni vectores.</p> <p>Como método de atención de incendios, el prestador informó que cuenta con extintores.</p> <p style="text-align: center;">Imagen 54. Camilla y extintores</p>

<p style="text-align: center;">Fuente: Visita SSPD abril 2022</p> <p>Sin embargo, en la zona de disposición no se identificó un sistema de control de incendios implementado.</p> <p>La empresa indicó que se tiene proyectado un sistema de control de incendios con el diseño de un tanque con agua de reúso de la planta de tratamiento de lixiviados. Se requiere al prestador informar el estado de avance de este proyecto.</p>
