Superservicios Superintendencia de Servicios Públicos Domiciliarios	INFORME DE VIGILANCIA O INSPECCIÓN ESPECIAL, DETALLADA O CONCRETA

1.1. Nombre o razón social:	ADMINISTRACION PUBLICA COOPERATIVA REGIONAL DE SERVICIOS PÚBLICOS DE ACUEDUCTO, ALCANTARILLADO, ASEO Y OTROS SERVICIOS PUBLICOS - COOPSERVICOSTA APC
1.2. Nit:	901424626 – 9
1.3. ID (SUI - RUPS):	51266
1.4. Servicio público domiciliario (SPD) prestado objeto de la vigilancia o inspección:	Aseo
1.5. Actividad del SPD objeto de la vigilancia o inspección:	Recolección y Transporte de Residuos No Aprovechables y Barrido y Limpieza de Vías y Áreas Públicas. Lavado de Áreas Públicas, Corte de Césped y Poda en Arboles en Vías y Áreas Públicas (Estas últimas se encuentran inscritas pero no se ejecutan por el prestador).
1.6. Fecha de inicio de operación en la actividad a vigilar o inspeccionar:	12 de enero de 2021

Este documento muestra de manera integral el estado de la prestación del servicio público de aseo en el área de prestación de San Bernardo del Viento, en el departamento de Córdoba, mediante las acciones de inspección y vigilancia realizadas a la ADMINISTRACION PUBLICA COOPERATIVA REGIONAL DE SERVICIOS PÚBLICOS DE ACUED

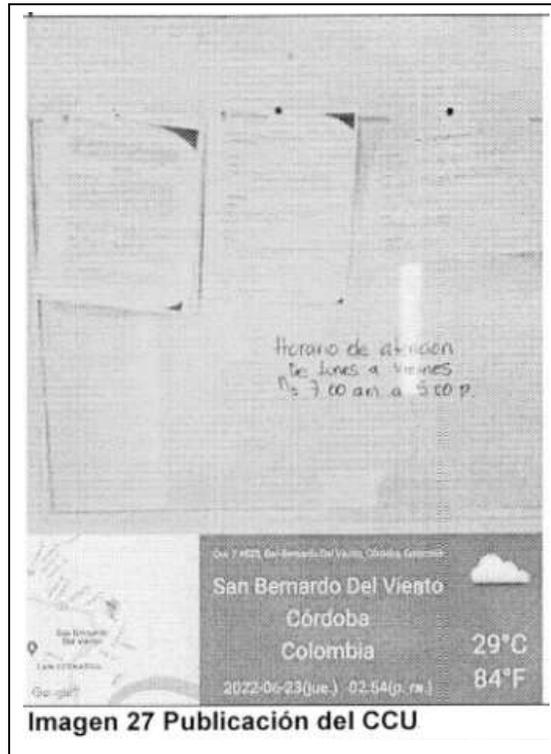
Imagén 9 Publicación CCU San Bernarndo del Viento

Por otra parte, es de resaltar que durante la visita se verificó que el prestador cuenta con la publicación del CCU en la oficina de atención a los usuarios como se observa a continuación:

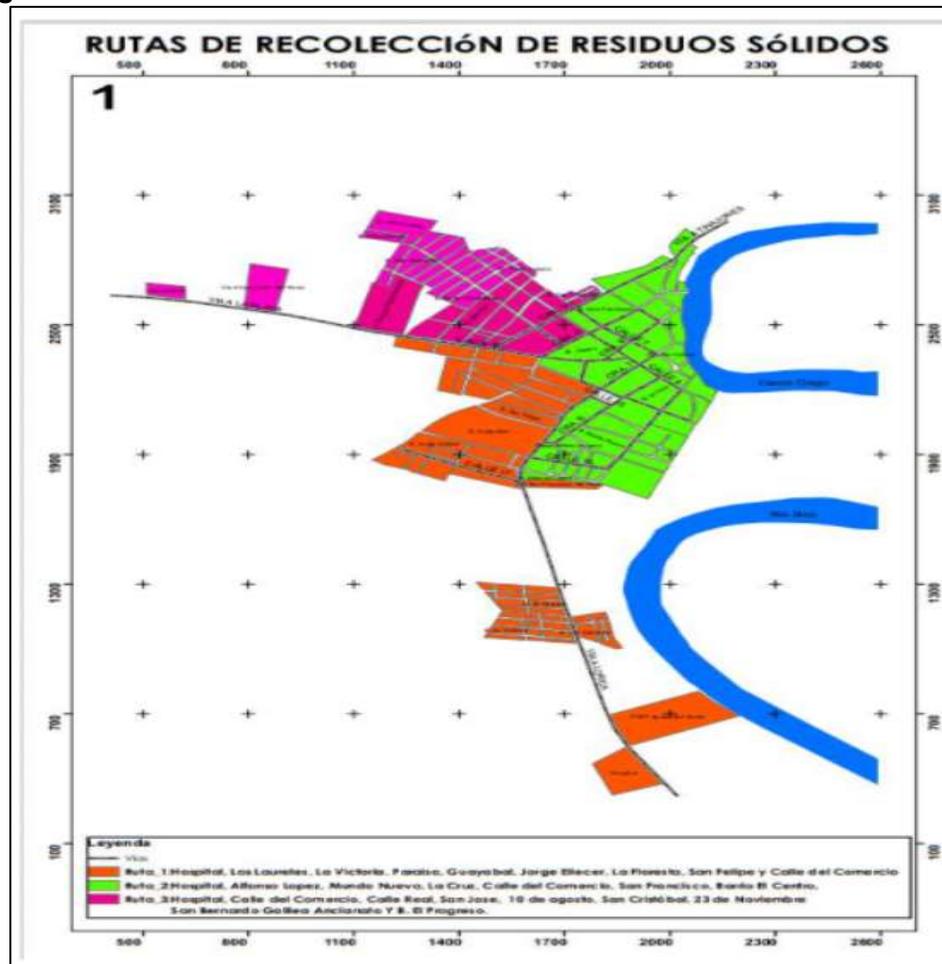
Imagen 21 Rutas de recolección de residuos sólidos San Bernardo del Viento

Aunado a lo anterior, pese a que en el CCU se cuenta con un plano denominado “*Rutas de recolección de residuos sólidos*”, el cual se muestra a continuación, el mismo no atiende lo establecido en la norma antes enunciada.

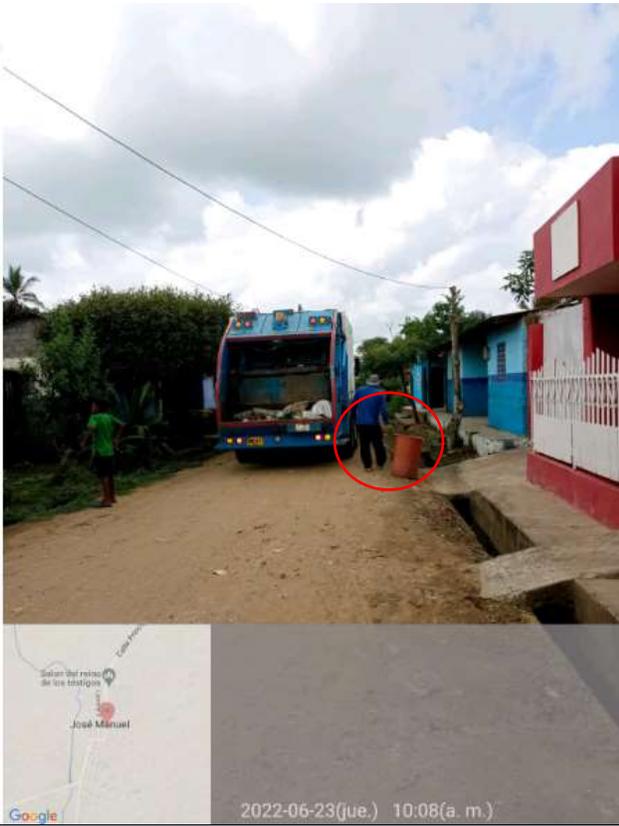
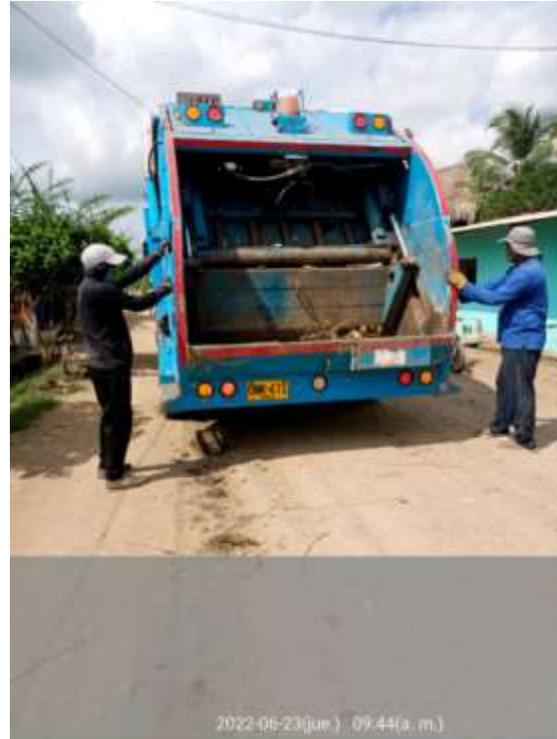
Imagen 23 Evidencia fotográfica de la actividad de recolección y transporte

Verificación 23/06/2022 Presentación de residuos	Verificación 23/06/2022 Compactación de residuos
--	--

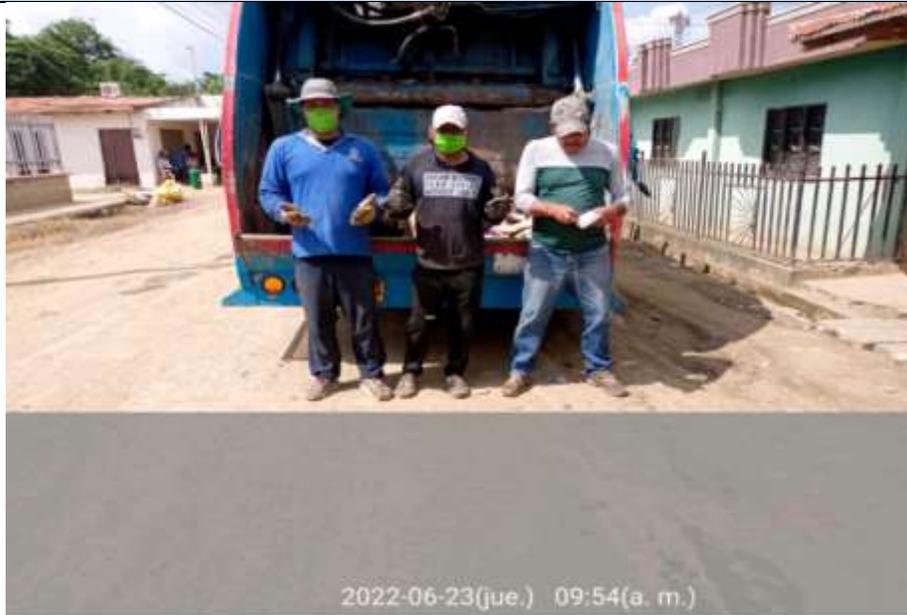
**Verificación 23/06/2022
Equipo de recolección**

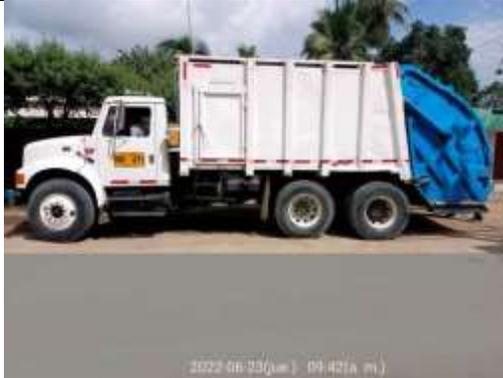
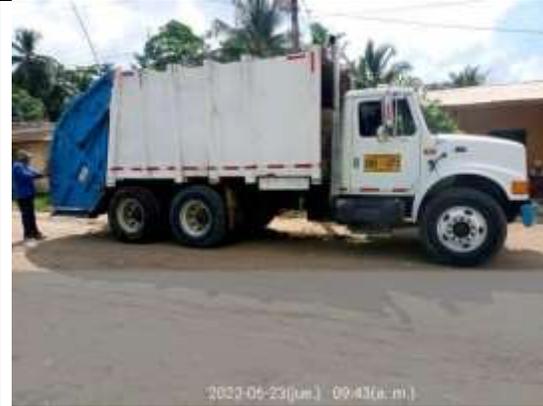
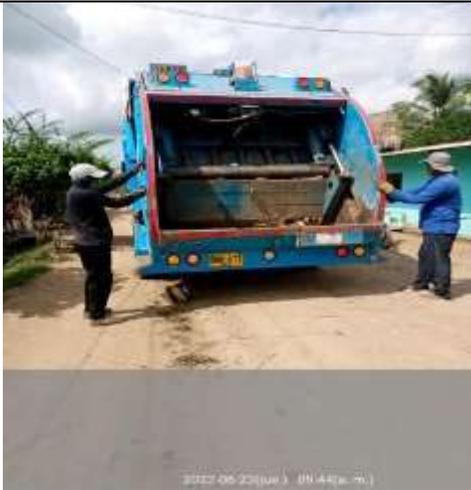
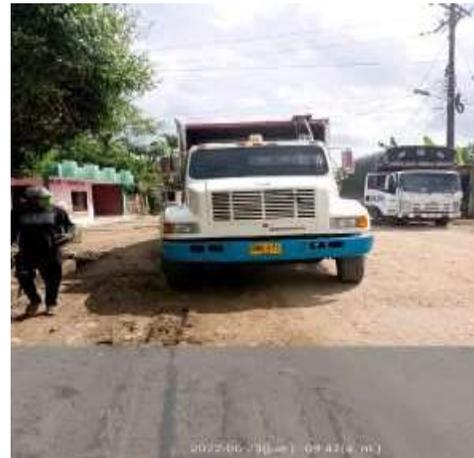
Imagen 24 Evidencia fotográfica del vehículo verificado en visita

Vehículo de Placa OMK471

Vista lateral

Vista trasera

De acuerdo con lo anterior, el vehículo verificado en la visita presuntamente incumple con lo establecido en los numerales 1, 10, 13, 14, 16 y 17 del artículo 2.3.2.2.3.36 numeral 10 del Decreto 1077 de 2015. Lo anterior, ya que no se reflejan los logos de la empresa, se presenta pérdida de líquido lixiviado, los operarios no tienen elementos de protección personal, no se cuenta con kit de carretera y el extintor se encontró deteriorado y vencido, no se tiene dotación de elementos complementarios para evitar el esparcimiento de residuos, no se observaron luces en la caja de compactación.

- El vehículo verificado en la visita presuntamente incumple con lo establecido en los numerales 1, 10, 13, 14, 16 y 17 del artículo 2.3.2.2.3.36 numeral 10 del Decreto 1077 de 2015, ya que el vehículo no contaba con identificación o logos de la empresa, se presenta pérdida de líquido lixiviado, los operarios no tienen elementos de protección personal, no se cuenta con kit de carretera y el extintor se encontró deteriorado y vencido, no se tiene dotación de elementos complementarios para evitar el esparcimiento de residuos, no se observaron luces en la caja de compactación.

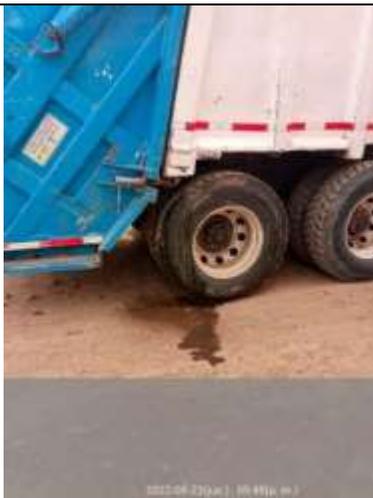
Pérdida lixiviado

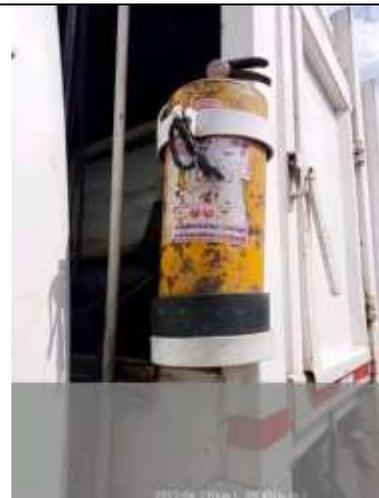
Extintor en estado deteriorado

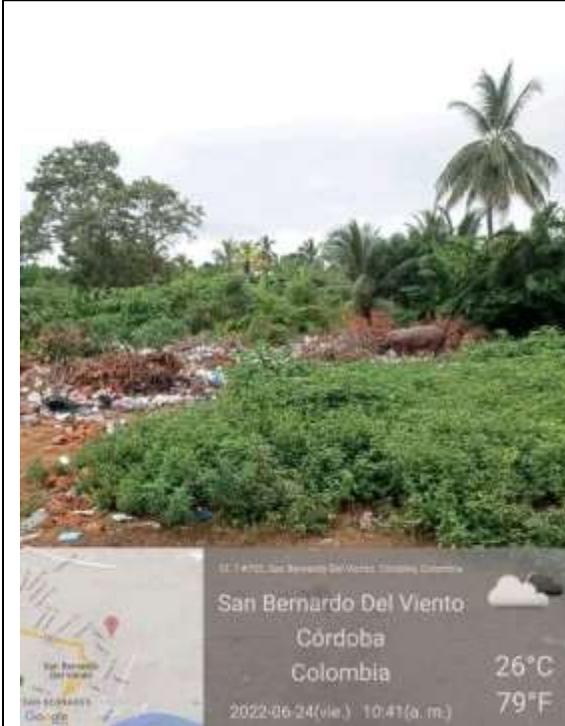
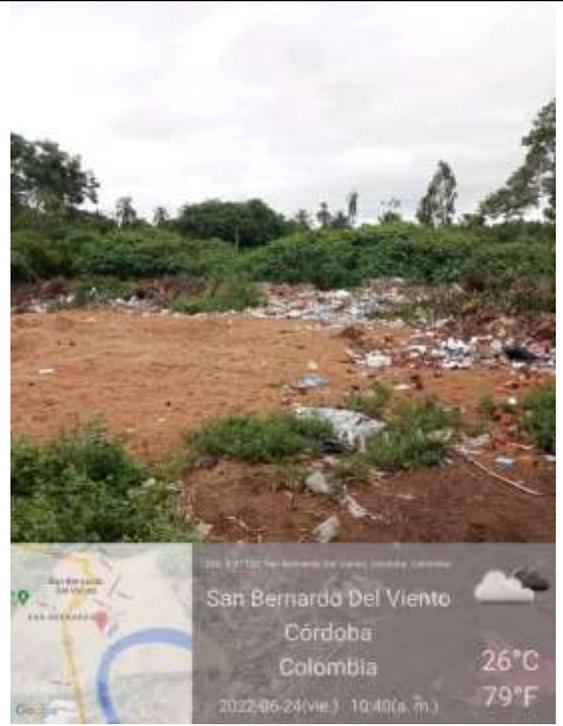
Imagen 25 Evidencia fotográfica del punto crítico verificado en visita

Punto crítico La Piladora

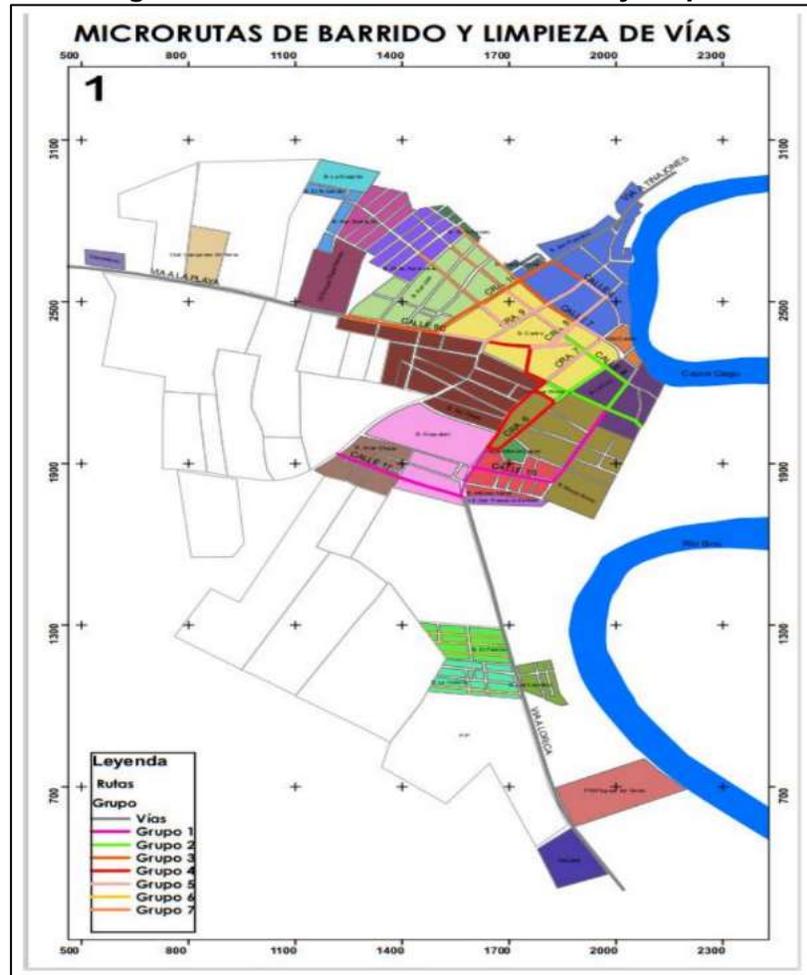
Imagen 27 Plano Microrruta de barrido y limpieza

A continuación, se presenta el plano de microrrutas que se encuentra anexo del CCU suministrado por el prestador en la visita efectuada en junio de 2022:

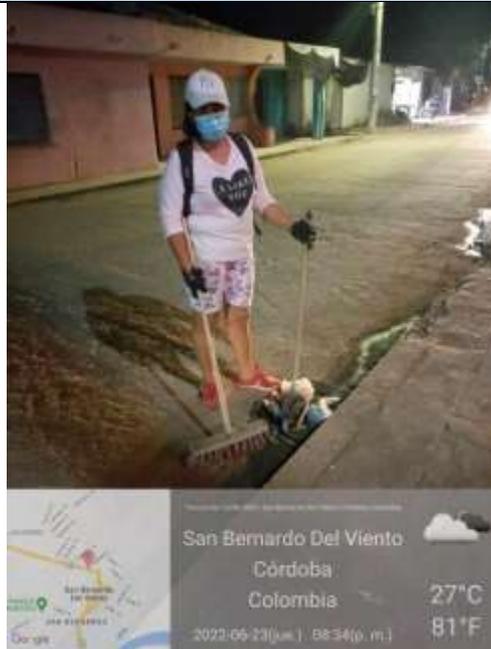
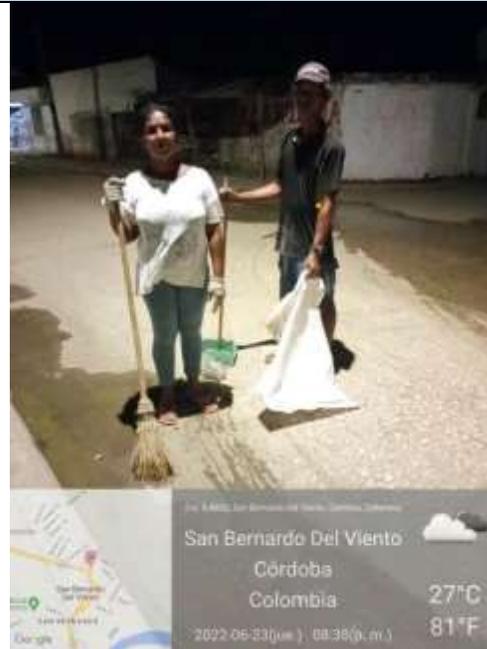
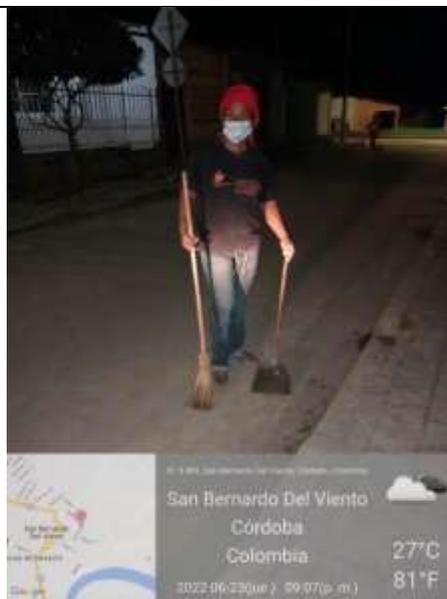
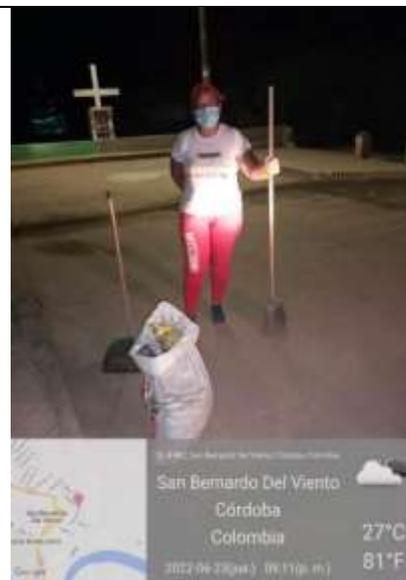
Imagen 29 Verificación de la actividad de barrido y limpieza de vías y áreas públicas

23/06/2022
