1.1. Nombre o razón social:	Compañía de Servicios Públicos de Sogamoso S.A. E.S.P.			
1.2. Nit:	891800031 - 4			
1.3. ID (SUI - RUPS):	640			
1.4. Servicio público domiciliario (SPD) prestado objeto de la vigilancia o inspección:	Aseo

1.7. Área de prestación:	Sogamoso, Boyacá

Superservicios Superintendencia de Servicios Públicos Domiciliarios	INFORME DE VIGILANCIA O INSPECCIÓN ESPECIAL, DETALLADA O CONCRETA

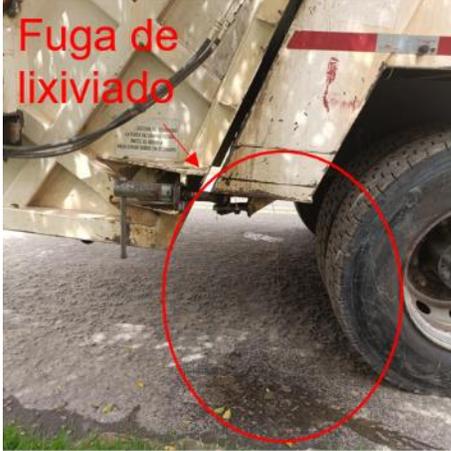
Operarios con dotación	Fuga de lixiviado en inspección – vehículo ZGC 284
VERIFICACIÓN DE MICRORRUTA, PRADERA

Conforme con lo anterior, se evidencia un presunto incumplimiento de los numerales 2 y 7 del artículo 2.3.2.2.3.27 del Decreto 1077 de 2015, debido a que, al momento de la visita, el prestador no contaba con vehículos de reserva en caso de avería o mantenimiento y por fuga de lixiviados del vehículo con placa ZGC284.

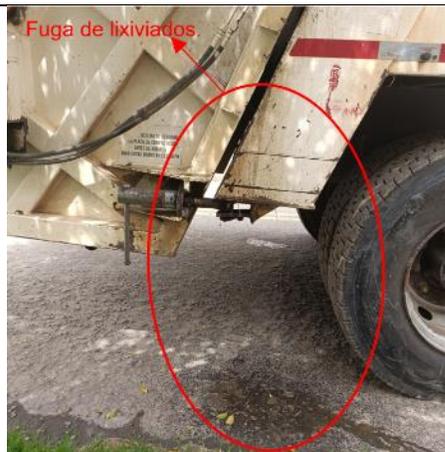
Vehículo con fuga de lixiviados..

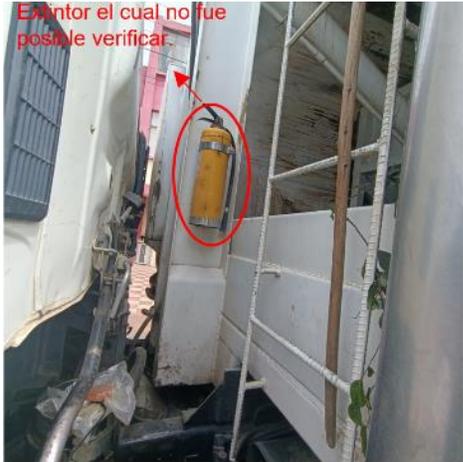
<p>Extintor el cual no fue posible verificar.</p>

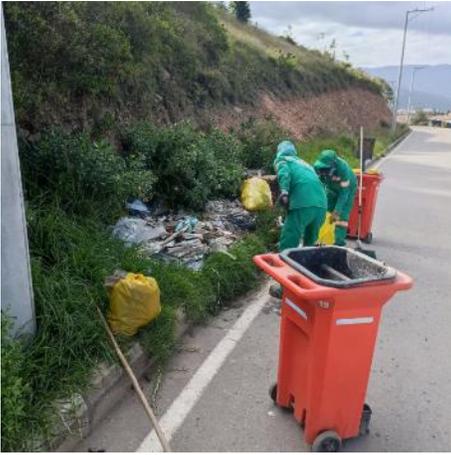
<p>En el lugar se evidenció presencia de residuos de construcción y demolición, los cuales estaban siendo organizados por los operarios de barrido con el fin de ser recogidos por la volqueta que atiende los puntos críticos en el municipio.</p>
	Calle 11 A Carreras 26 y 27

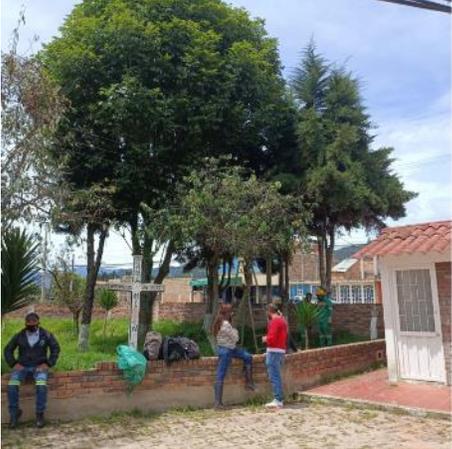
<p data-bbox="154 1633 799 1696">Zona de área de trabajo sin valla informativa y sin demarcación.</p>	<p data-bbox="889 1180 1437 1312">Se evidenció que la actividad se estaba ejecutando sin valla informativa y tampoco contaba la respectiva demarcación del área de trabajo.</p>

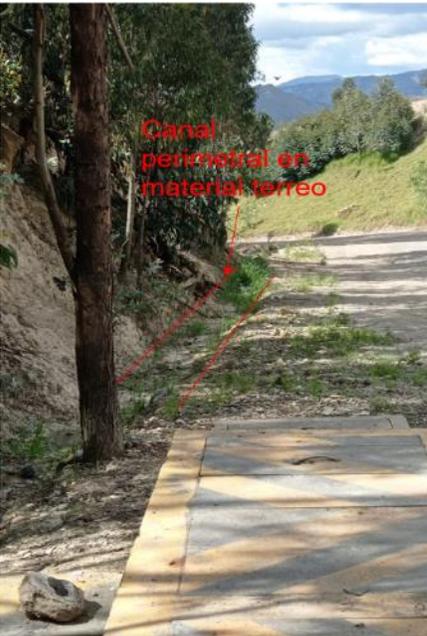
<p>Canal perimetral en material terreo</p> <p>Canal perimetral en material terreo</p>

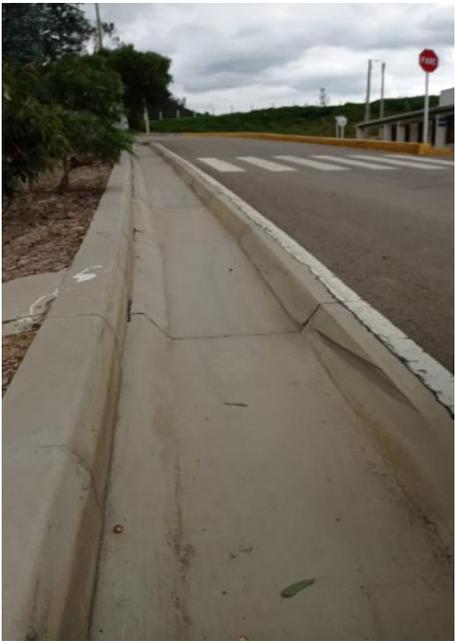
<p>Canal perimetral pavimentado.</p>

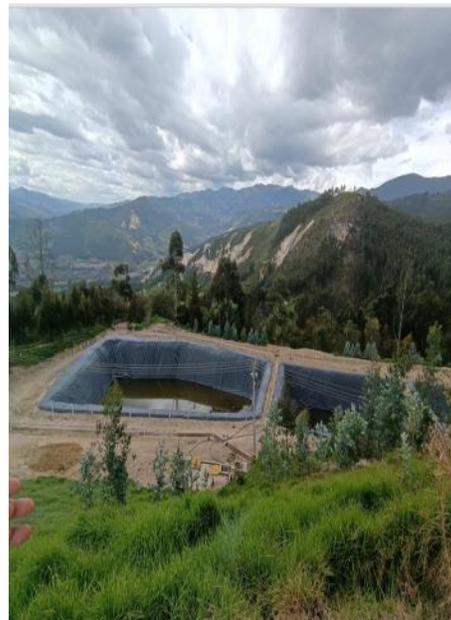
Pondajes de lixiviados.

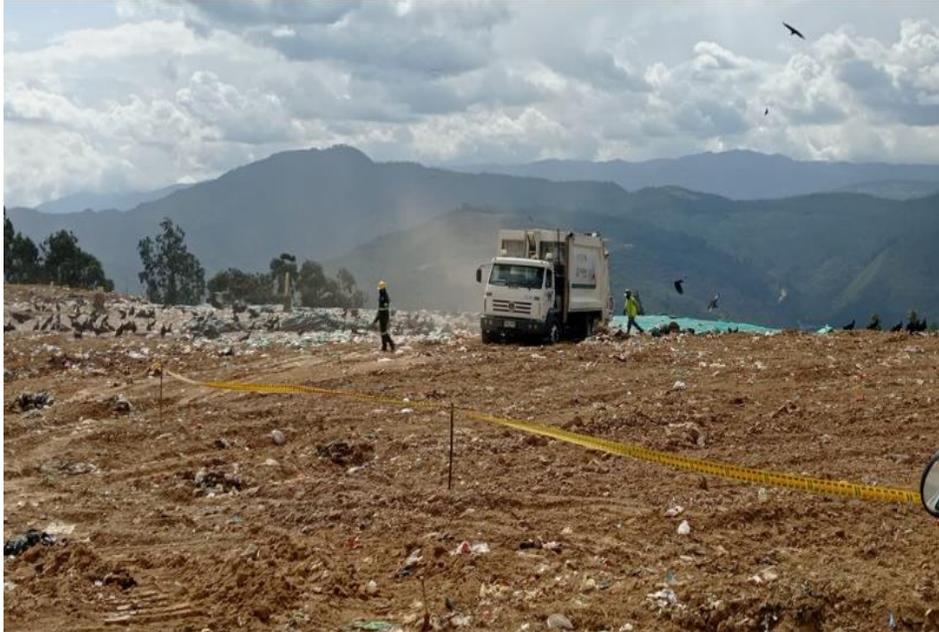
Frente de trabajo vaso C.

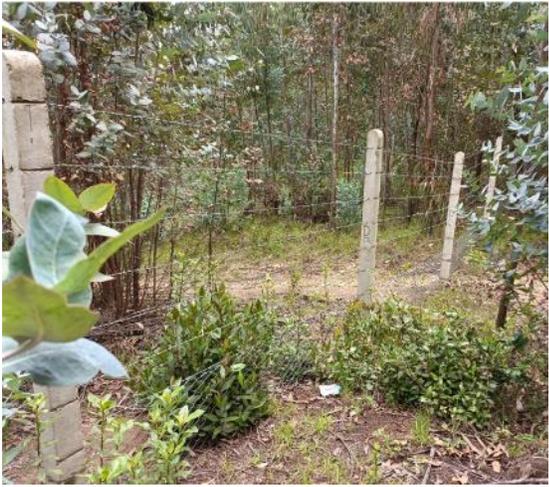
<p>Se encuentra el cerramiento en un 80%, pues según lo informado por el prestador, se adelantan proceso de colindancia con los predios aledaños al SDF.</p>

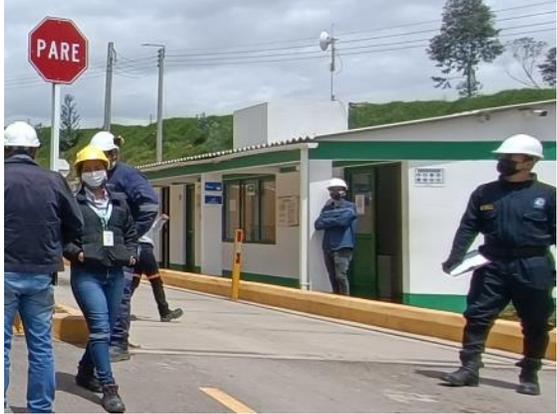
<p>Se observó que se cuenta con una caseta de registro, en la cual se realiza el pesaje a la entrada y a la salida de los vehículos, y se emite un ticket a la salida de estos.</p> <p>Para sistematizar los datos se utiliza el Software "SEPI".</p>
<p><i>Vías internas: Que garanticen el acceso y circulación de los vehículos en el sitio de disposición final.</i></p>

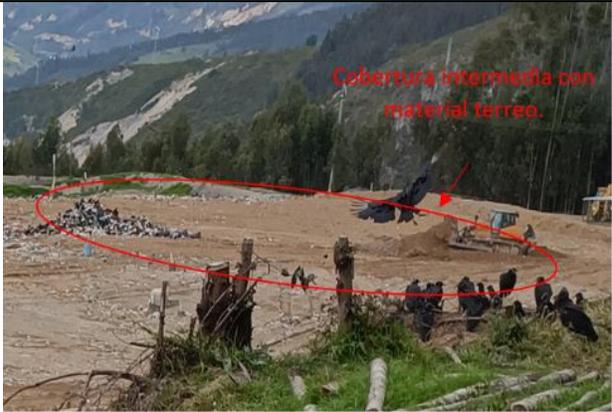
<p>Cobertura intermedia en material terreo.</p> <p>La cobertura final se hace cuando se sabe que no se va a volver a disponer; se hace con una capa de arcilla, luego se aplica una capa de material grueso para finalmente aplicar material orgánico y sembrar cobertura vegetal.</p>
<p>9. Limpieza de ruedas. El relleno sanitario deberá contar con procesos de limpieza de ruedas</p>	<p>El relleno sanitario no cuenta con una estructura de limpieza de ruedas.</p>
<p>10. Protección contra dispersión. En sitios donde la velocidad del viento potencie la dispersión de los residuos sólidos por fuera de la zona de disposición final se deberá colocar un sistema de pantallas, lo más cerca posible del frente de operación.</p>	<p>El prestador realiza cubrimiento con material terreo para evitar la dispersión, así mismo informa que cuenta con mallas las cuales no se observaron en vista.</p>

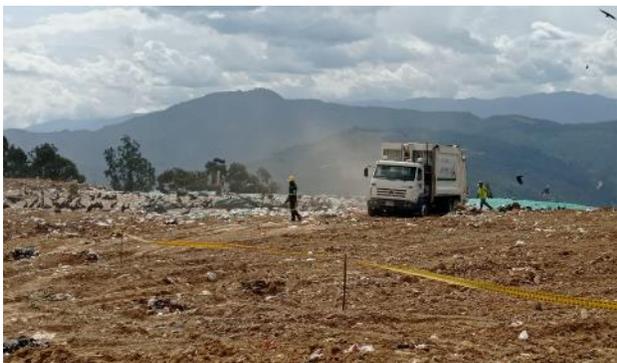
CONDICIONES DE OPERACIÓN	OBSERVACIÓN
Compactación mecánica inmediata una vez realizada la descarga de residuos.	<p>No se realiza compactación inmediata al momento de descargue de residuos.</p>

<p>Descarga de residuos sin compactación inmediata</p>
Densidad de compactación mayor o igual a 1 Ton/m³.	<p>La densidad de compactación informada y registrada en el Reglamento Operativo por el prestador es de 0.9 Ton/m³ en promedio, por lo cual no se está dando cumplimiento a la densidad de compactación requerida.</p>
Cobertura diaria.	<p>En relación con la cobertura diaria el prestador manifestó que se va moviendo la lona negro-verde y dejando expuesta únicamente la celda de trabajo.</p>
