**INFORME DE VIGILANCIA DETALLADA –  
EVALUACIÓN INTEGRAL DE PRESTADORES**

**AQUALIA VILLA DEL ROSARIO S.A.S. E.S.P.**

**SUPERINTENDENCIA DELEGADA PARA ACUEDUCTO,  
ALCANTARILLADO Y ASEO**

**Bogotá, septiembre de 2022**

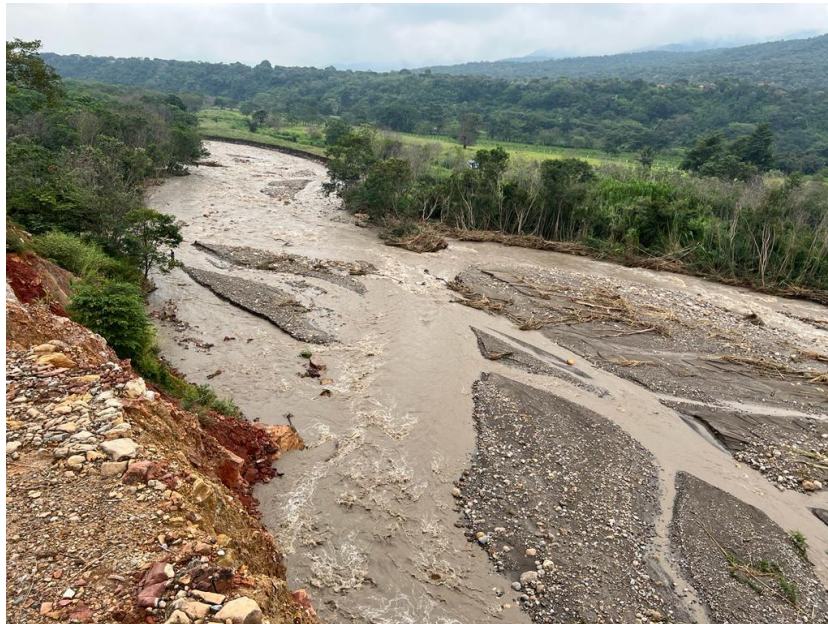
*Imagen 1 Río Táchira - Captación*

La fuente de abastecimiento pertenece a la subcuenca del río Táchira que recorre en su trayectoria una longitud total de 80 km; pertenece a la cuenca del río Pamplonita y a la gran cuenca del río Catatumbo, sus límites geográficos corresponden por el norte a los municipios de Villa del Rosario en Colombia, Bolívar, Lobatera, Libertad y Pedro María Ureña en Venezuela, por el sur con el municipio de Toledo en territorio colombiano, por el oriente con los municipios de Junín, Capacho y Córdoba en suelo venezolano y por el occidente con los municipios de Chinácota y Los Patios en Colombia.

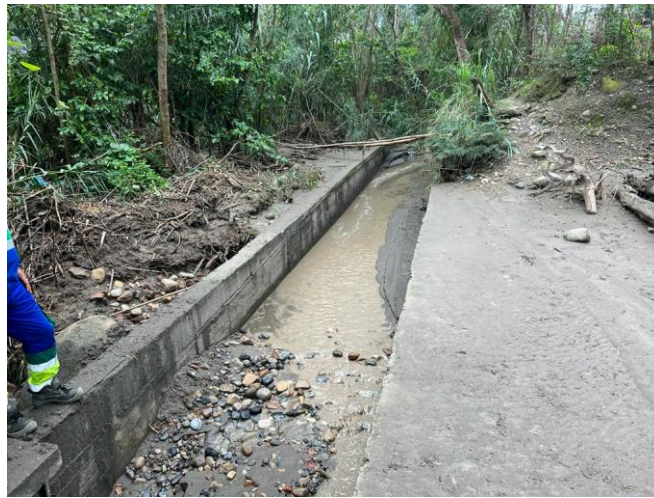
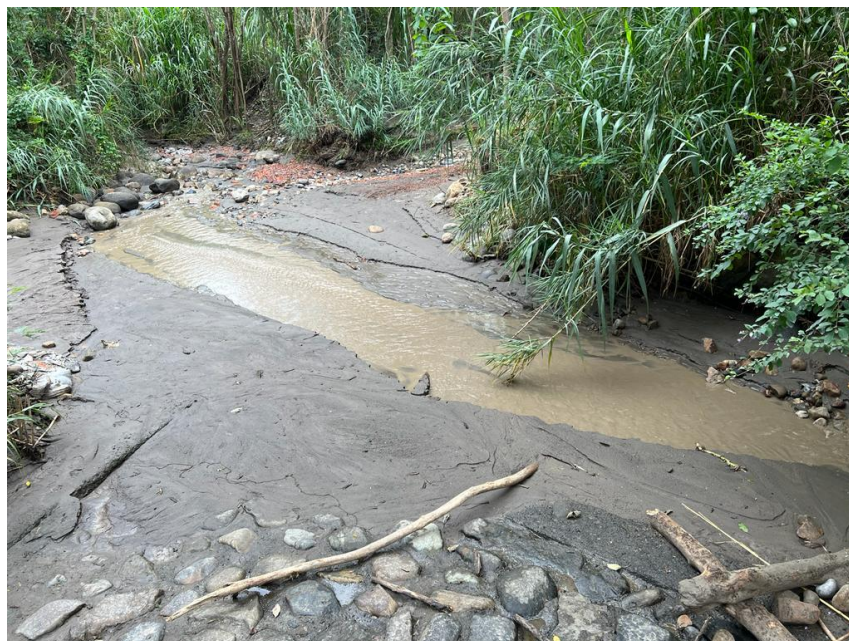
El Sistema de captación se encuentra ubicado a 7 km de la PTAP Gran Colombia sobre el corregimiento de Juan Frío sobre la finca Miraflores perteneciente al municipio de Villa del Rosario en el departamento de Norte de Santander. El sistema cuenta con un brazo construido de forma artesanal (con piedras y plástico), luego pasa por un canal de concreto de aproximadamente 30 m hasta llegar a una bocatoma superficial de tipo lateral y el exceso de caudal se retorna al río por medio de rebose mediante un canal natural.

*Imagen 2 Canal de conducción - Captación*

*Imagen 3 Canal natural de rebose - Captación*

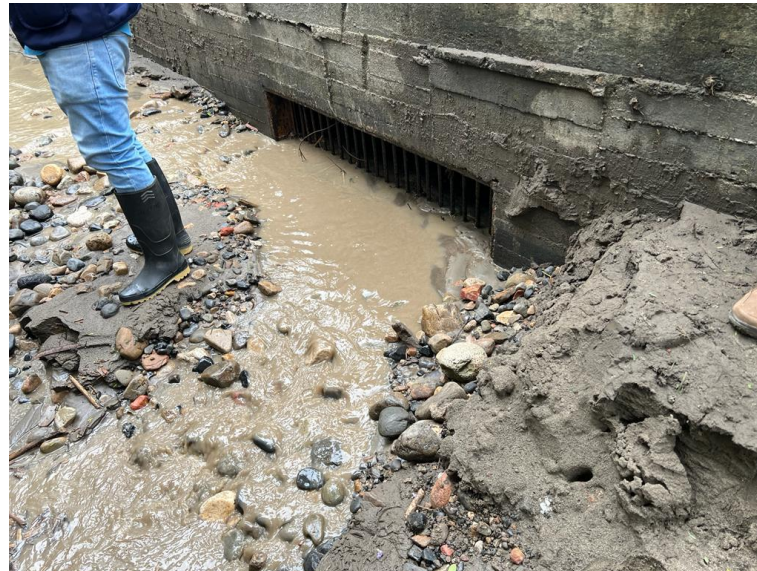
*Imagen 4 Bocatoma lateral - Captación*

En el sistema de captación no se tienen instrumentos de macromedición instalados, no obstante, y de acuerdo con lo informado por el prestador, la medición se realiza por medio de una regleta. El día de la

visita, no se pudo verificar la medición de caudales de entrada toda vez que, dada la temporada invernal, la regleta fue arrastrada del lugar.

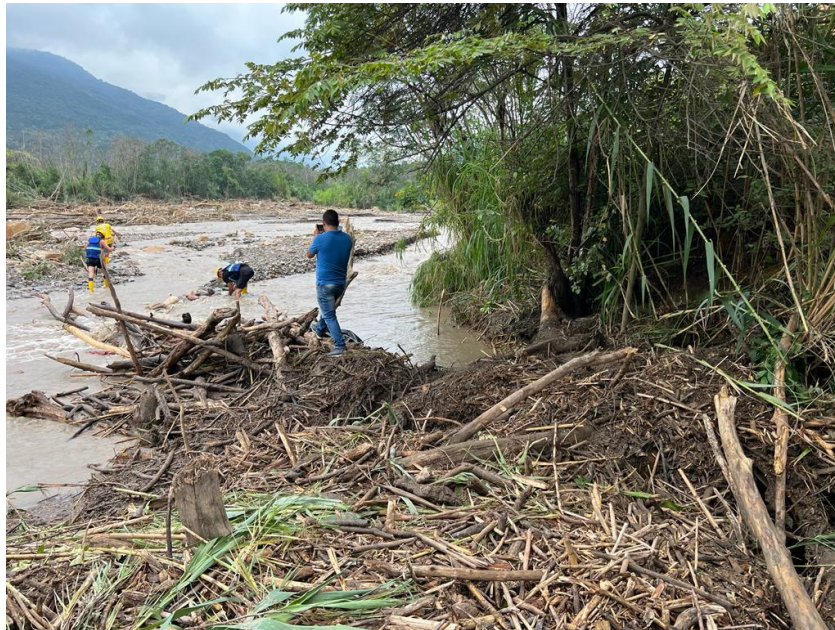
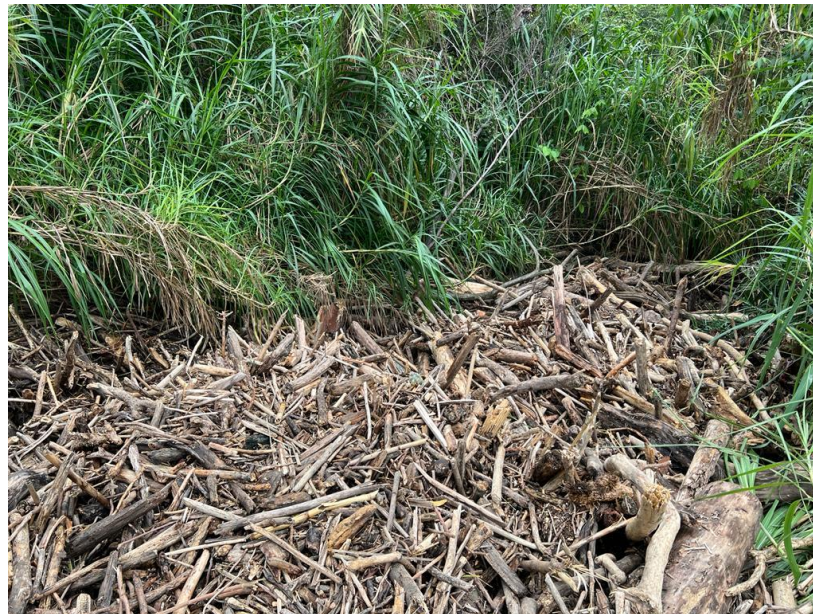
*Imagen 5 Obstaculización en la entrada de la captación*

*Imagen 6 Obstaculización en la entrada de la captación*

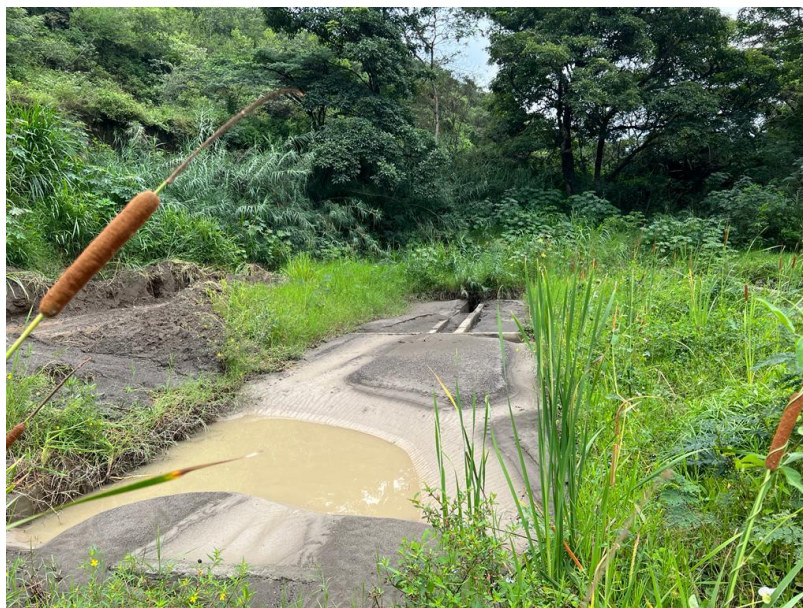
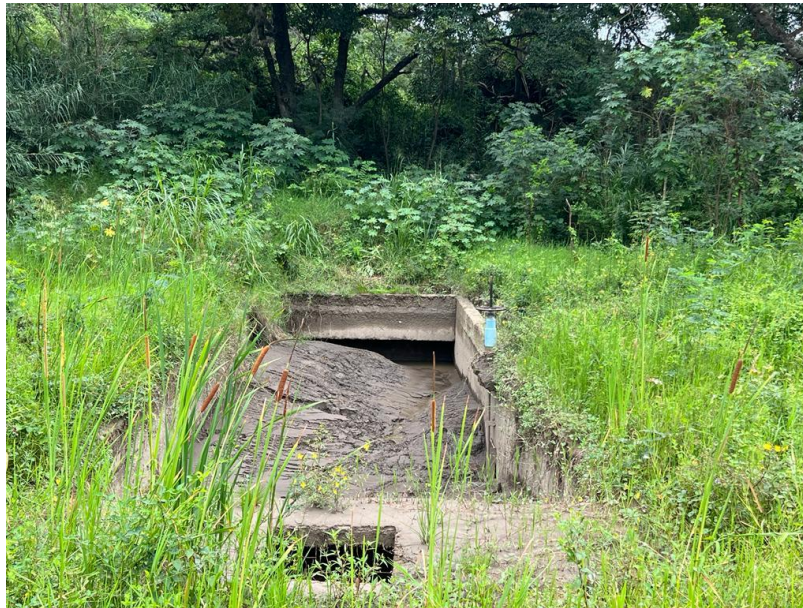
*Imagen 8 Desarenadores*

*Imagen 9 Desarenadores*

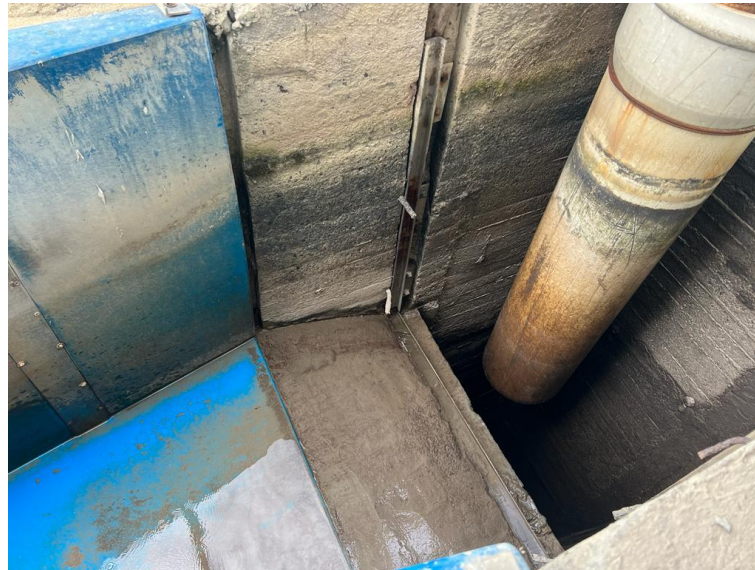
*Imagen 10 Estructura de entrada a la PTAP*

No se observaron estructuras de cribado al ingreso de la Planta de Tratamiento de Agua Potable. El agua entra al sistema de tratamiento a través de una canaleta Parshall, la cual cuenta con una regleta para la medición de los caudales de entrada a la planta. No se tienen instalados instrumentos de macromedición para la medición de los caudales de entrada.

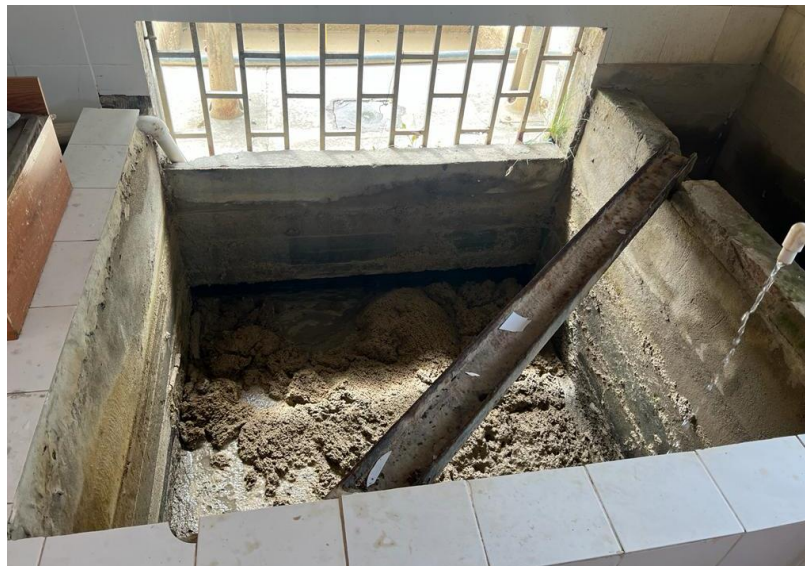
*Imagen 11 Entrada de agua a la PTAP*

Esta canaleta se encuentra inmediatamente aguas abajo de la estructura en la que las tuberías de aducción entregan el agua. Por motivo de lo anterior, el flujo presenta alta turbulencia en el punto en que se encuentra la regleta, lo que dificulta la medición de los caudales.

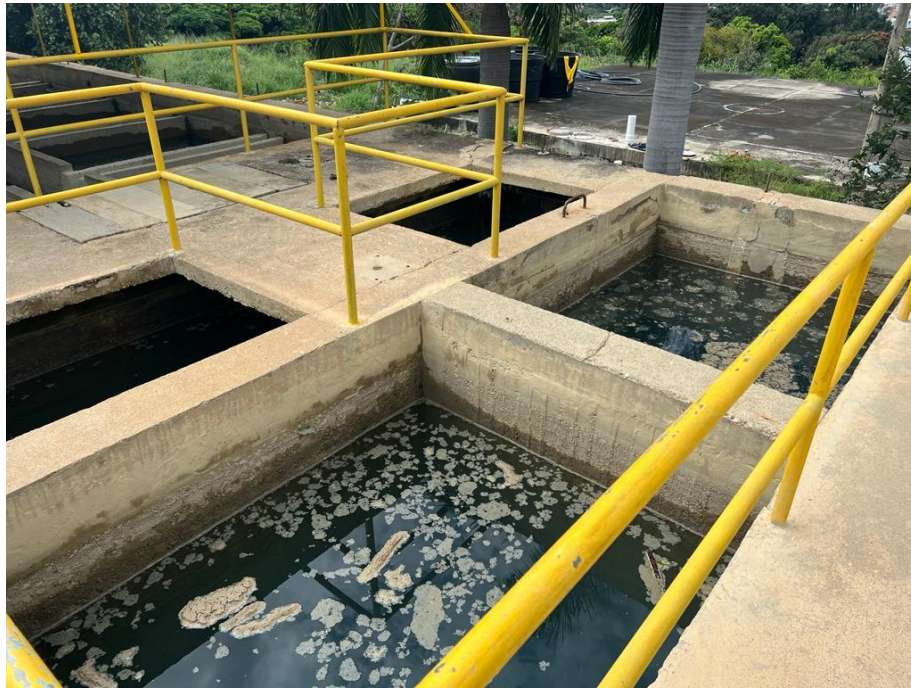
*Imagen 14 Floculadores*

Los floculadores de la PTAP son de flujo horizontal. En la visita realizada el día 27 de abril de 2022, se observó que estas estructuras se encontraban en buen estado, pero no se encontraban en funcionamiento, toda vez que la actividad en la planta se encontraba suspendida por problemas ya mencionados en la captación.

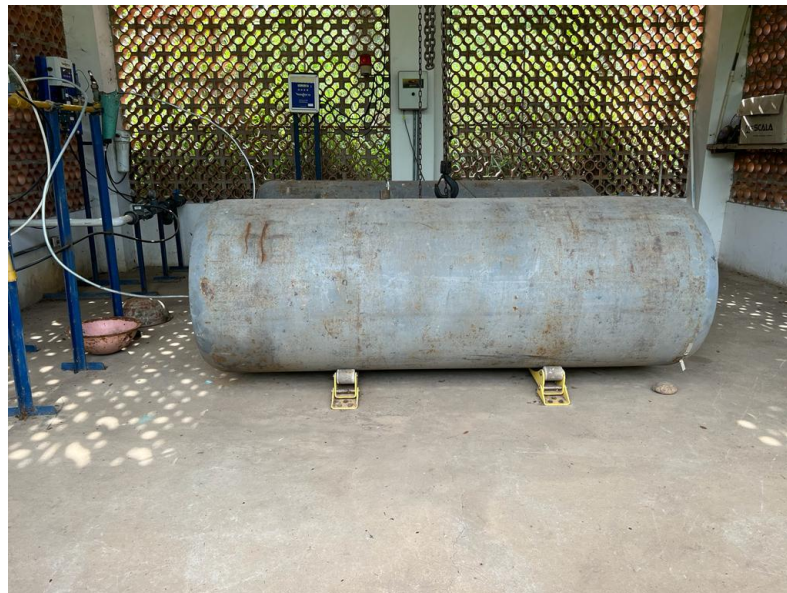
*Imagen 17 Tanque de cloro gaseoso*

La adición de cloro se realiza por medio de un sistema automatizado que dosifica el cloro de acuerdo con muestreos que realiza el sistema. El prestador no conoce el tiempo de contacto de cloro en el tanque dado que el proceso se automatizó.

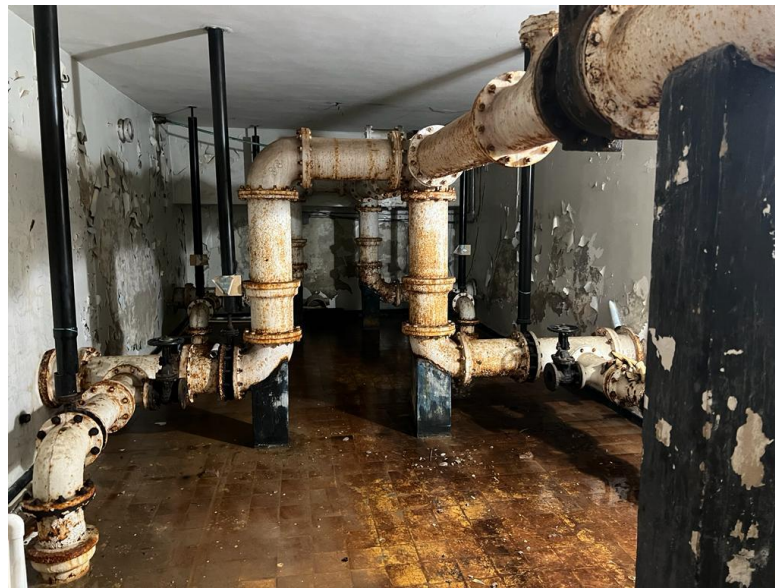
Finalmente, en el tanque de contacto de cloro se observaron fugas de agua en la parte superior del tanque. Lo anterior, cotejando la información registrada en el informe de Evaluación Integral realizado a EICVIRO en el año 2017 como anterior prestador, se muestra que dichas filtraciones vienen desde esa vigencia por lo que se deduce que no han recibido el mantenimiento adecuado.

*Imagen 18 Fugas en el tanque de cloración*

*Imagen 19 Fugas en el tanque de cloración*

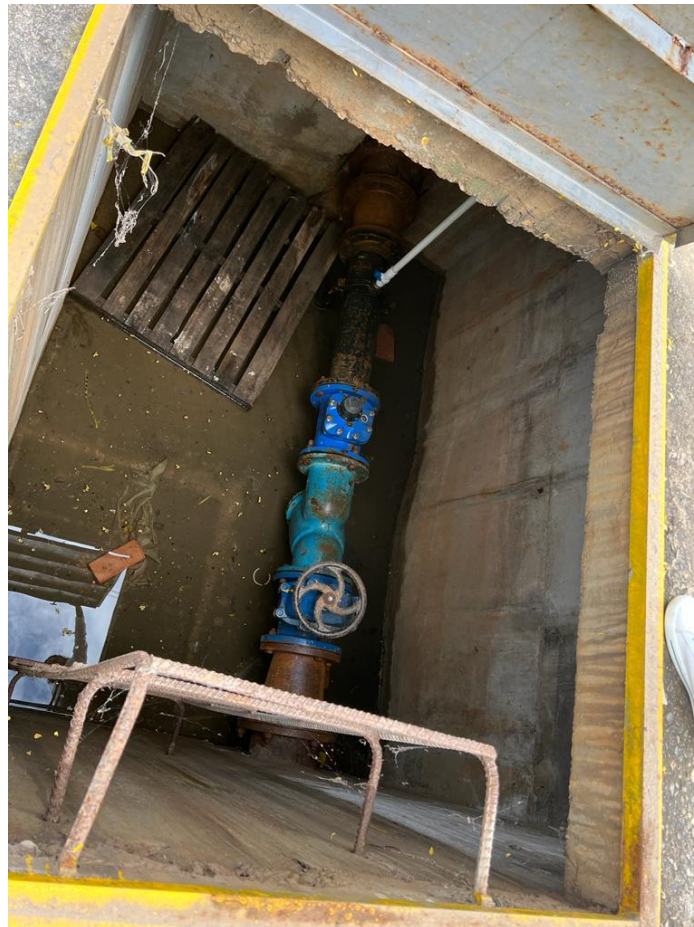
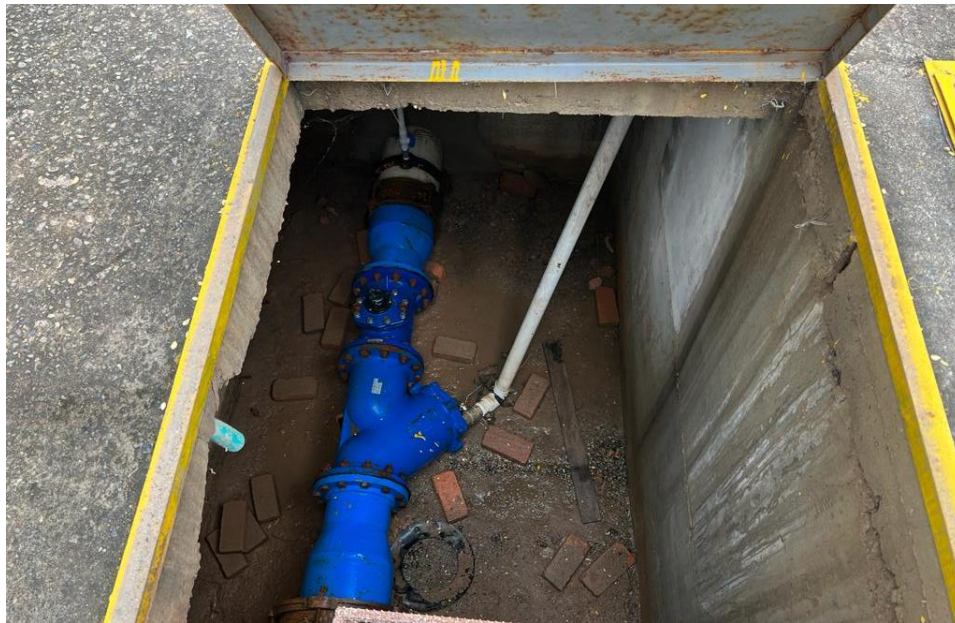
*Imagen 20 Macromedidor volumetrico*

*Imagen 21 Macromedidor volumétrico*

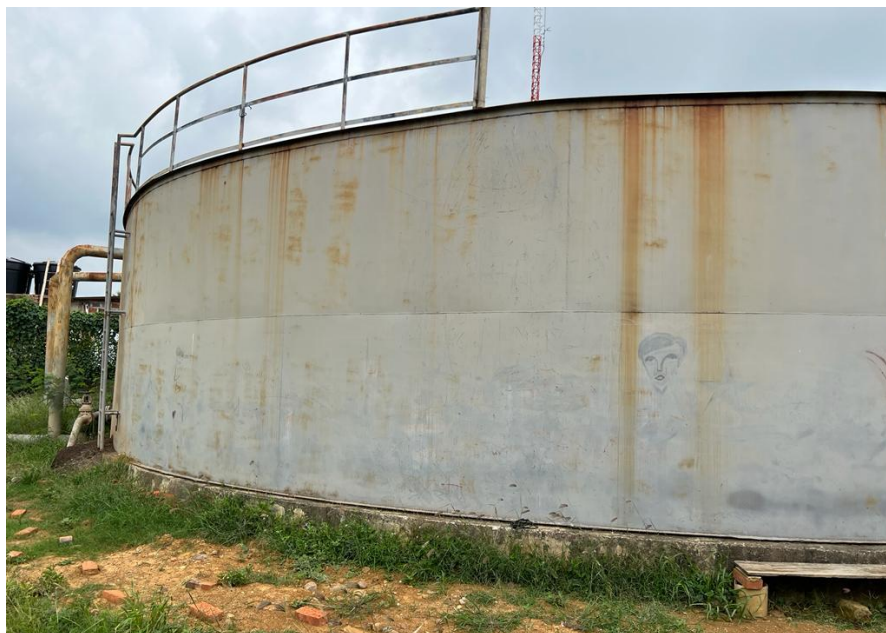
Adicionalmente, en la inspección realizada se evidenció que el tanque Navarro estaba fuera de servicio por reparaciones en la infraestructura las cuales estaban siendo efectuadas por el prestador y cuya fecha de finalización de actividades no fue reportada. Igualmente, en el tanque Montevideo el cuarto de máquinas se encuentra en reparación por el mal estado de la infraestructura. Finalmente, se pudo evidenciar que no se cuenta con instrumentos de macromedición en la salida de los tanques de almacenamiento, información que también dio la empresa en la visita.

*Imagen 23 Tanque Navarro*

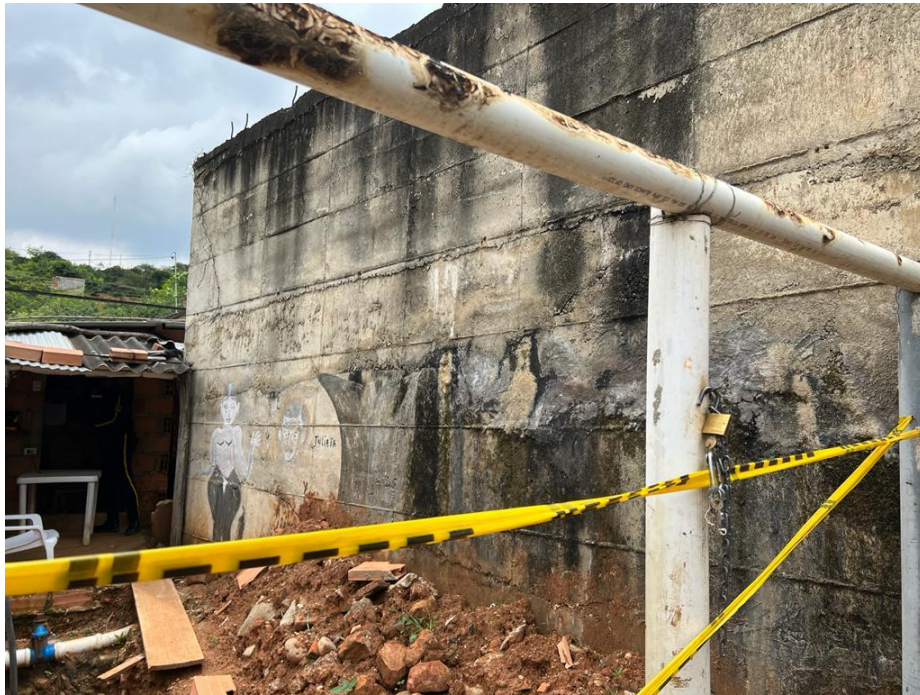
*Imagen 24 Tanque Montevideo*

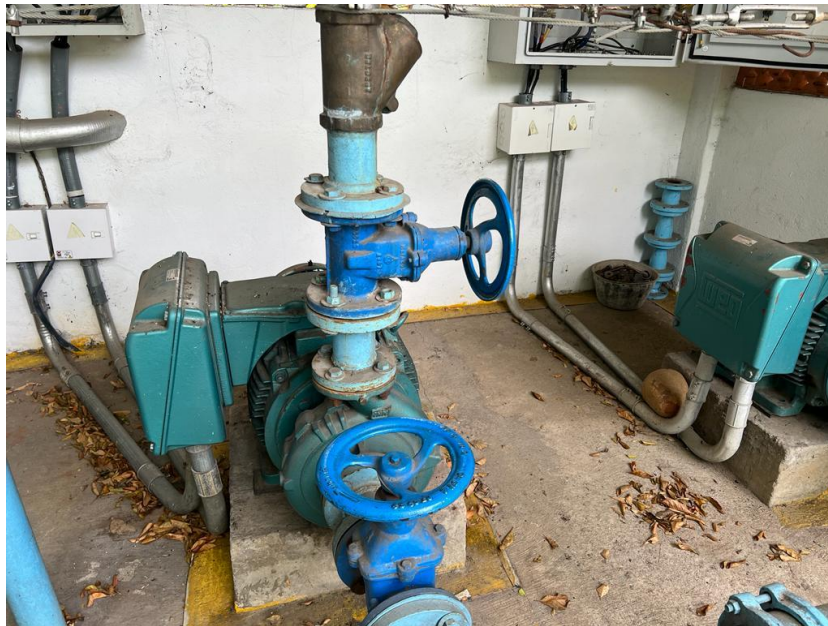
El prestador no suministró información relacionada con sistemas alternos de bombeo y energía, tampoco se evidenció en la visita que se contara con estos. Tampoco suministró información relacionada con los manuales de operación y mantenimiento. Por otro lado, en las evidencias que el prestador suministró respecto a las actividades de mantenimiento del sistema de acueducto no se encontraron soportes del mantenimiento realizado a estas estaciones de bombeo.

*Imagen 28 Estación de bombeo PTAP*

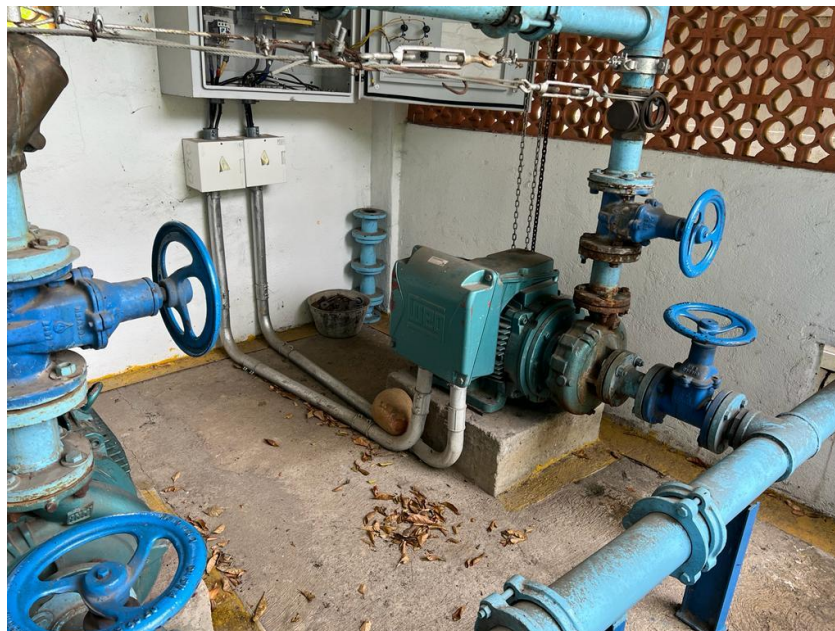
*Imagen 29 Estaciones de bombeo PTAP*

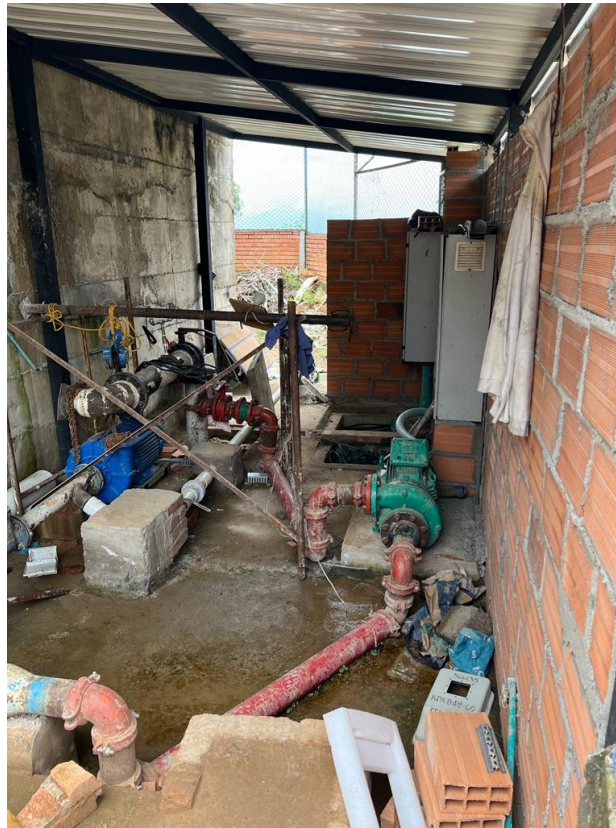
Imagen 30 Estación de bombeo Tanque Montevideo

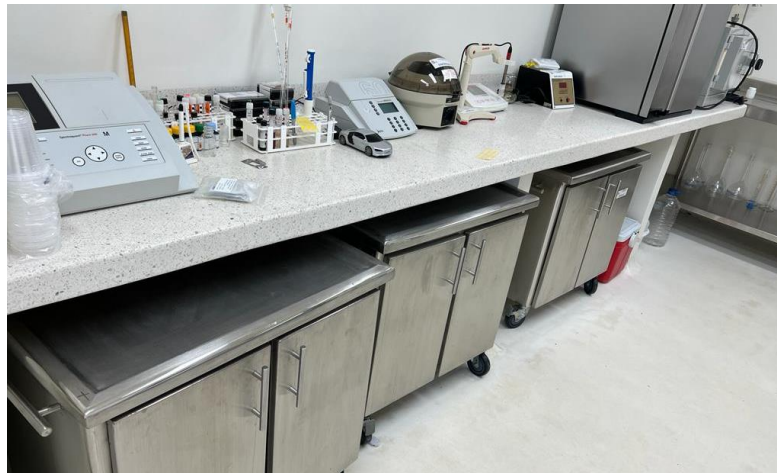
La PTAP Gran Colombia, operada por AQUALIA, cuenta con un laboratorio que posee los implementos necesarios para el procesamiento de las muestras de control de proceso en planta, cuyo análisis se realiza de manera diaria; incluyendo parámetros físicoquímicos y microbiológicos del agua como pH, turbiedad, color aparente, cloro residual, coliformes totales, E coli, entre otros, lo cual se cotejó con las anotaciones de la bitácora. Adicionalmente, se pudo constatar, que el laboratorio no se encuentra inscrito en el PICCAP y tampoco está autorizado según la Resolución 2625 de 2019 para lo cual el prestador informa que, actualmente se realizó un contrato con un laboratorio certificado del municipio de Bucaramanga para el análisis únicamente de contramuestras; así mismo informan que se encuentran en el proceso de contratación del laboratorio de la Universidad Francisco de Paula Santander, el cual se encuentra acreditado y al cual se enviarán las muestras tomadas en la planta para el análisis de manera diaria.

*Imagen 33 Laboratorio PTAP*

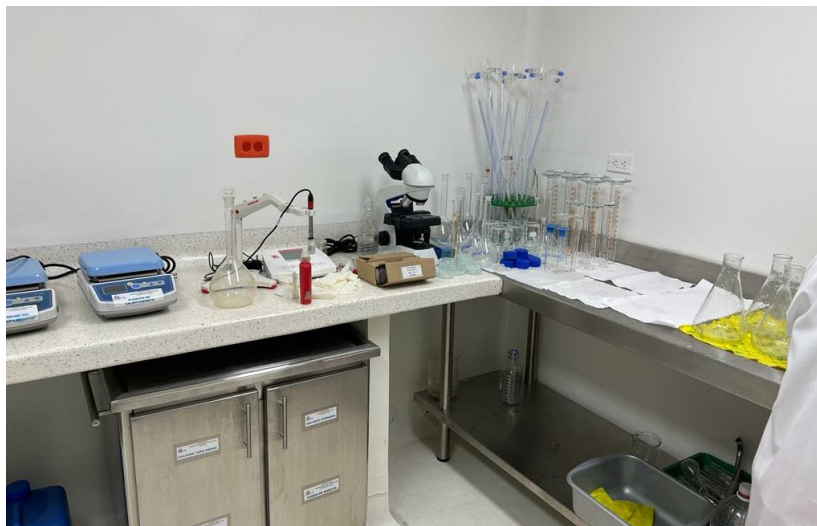
*Imagen 34 Laboratorio PTAP*

En cuanto al laboratorio de la PTAP, el prestador informa que una de las proyecciones estimadas se encuentra obtener la certificación a mediados del año 2023, por lo cual iniciarán el proceso de inscripción ante las autoridades.

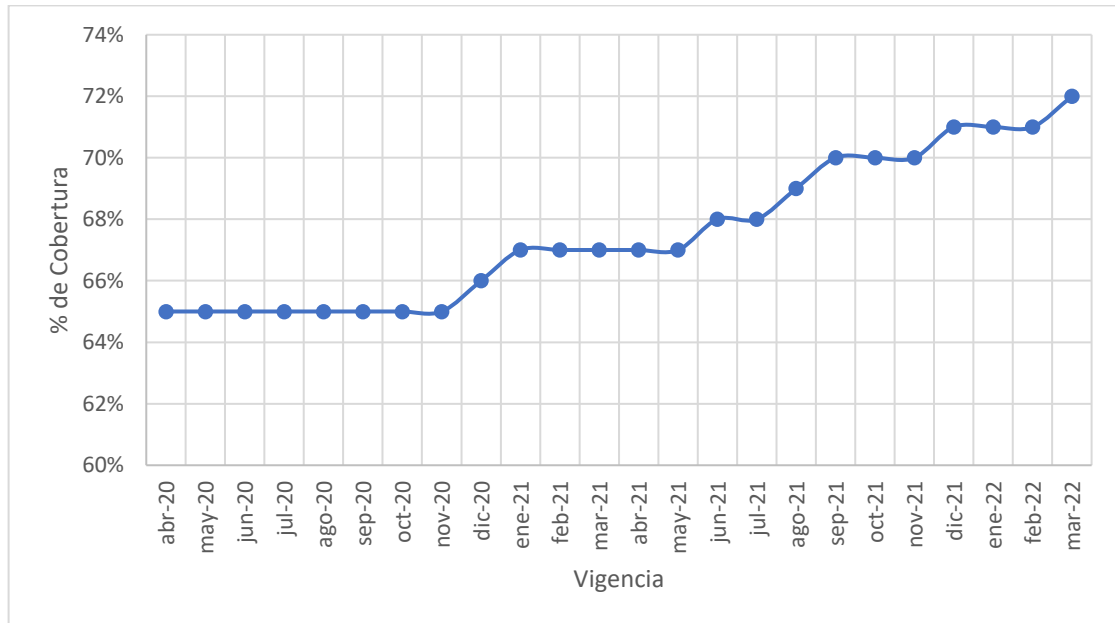
*Ilustración 12 Cobertura del servicio de acueducto en el municipio de Villa del Rosario*

De lo anterior, se puede evidenciar que la cobertura de acueducto en el mes de abril de 2020, al inicio de la operación del prestador era del 65% cerrando el año con una cobertura de 66% teniendo incremento del 1%. Para el mes de diciembre de 2021 la cobertura ascendió al 71% y al mes de marzo de 2022 la cobertura alcanzó niveles del 72%.

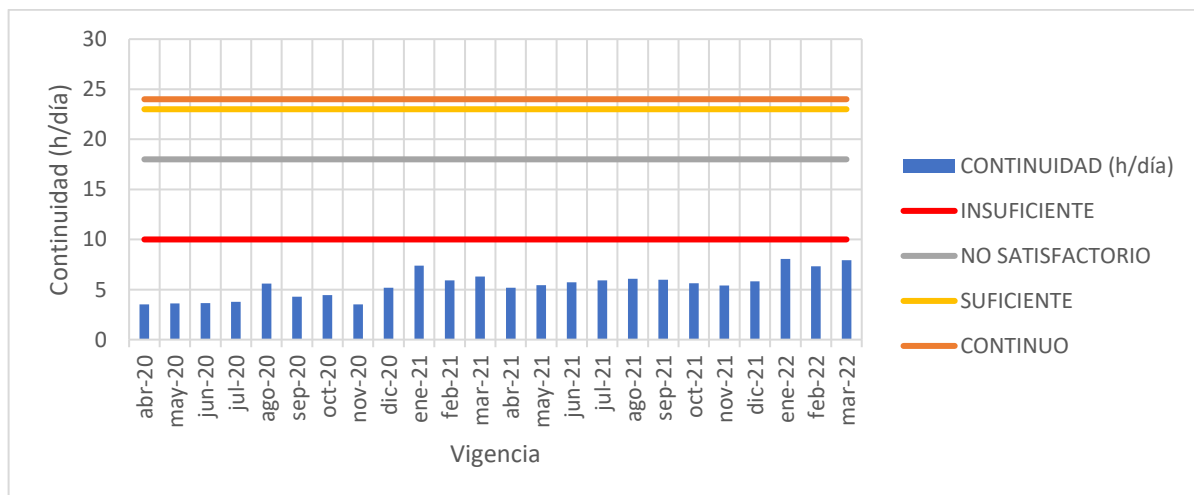
*Ilustración 13 Continuidad del servicio de acueducto en el municipio de Villa del Rosario*

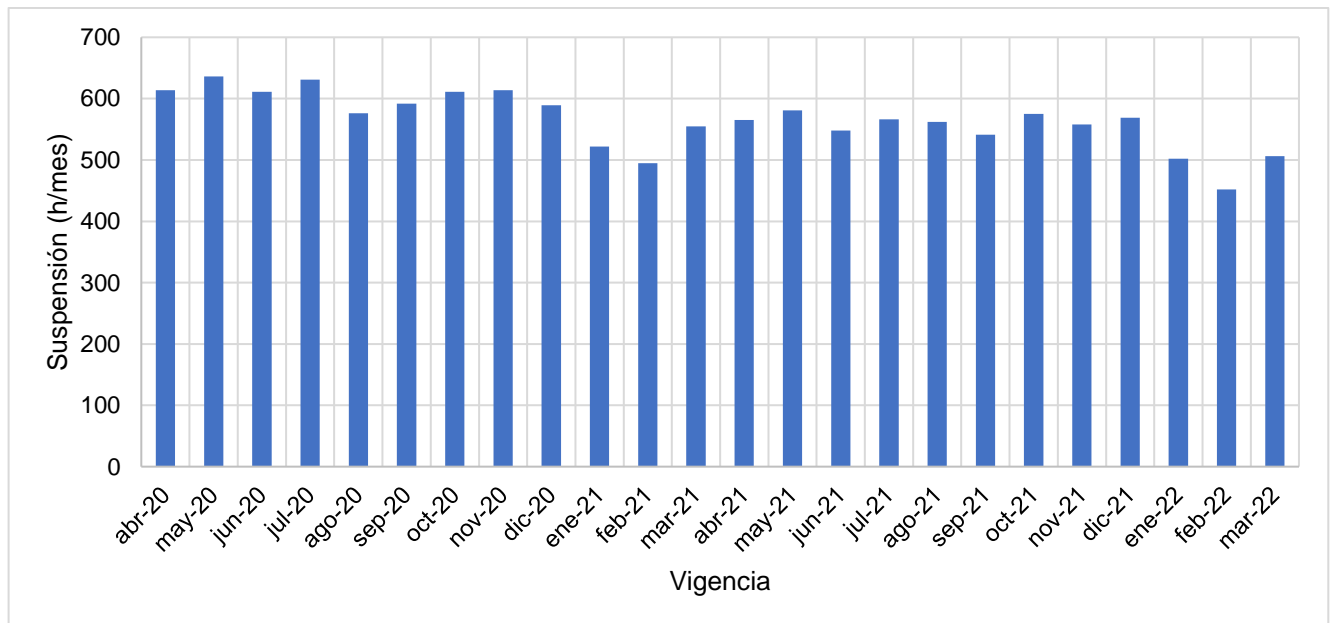
*Ilustración 14 Suspensiones servicio de acueducto en el municipio de Villa del Rosario*

De acuerdo con lo anterior, se observa que en el municipio de Villa del Rosario se presenta gran porcentaje de suspensiones, encontrándose valores por encima de las 450 horas/mes lo que equivale a que el municipio se encuentra sin agua el 63% del año.

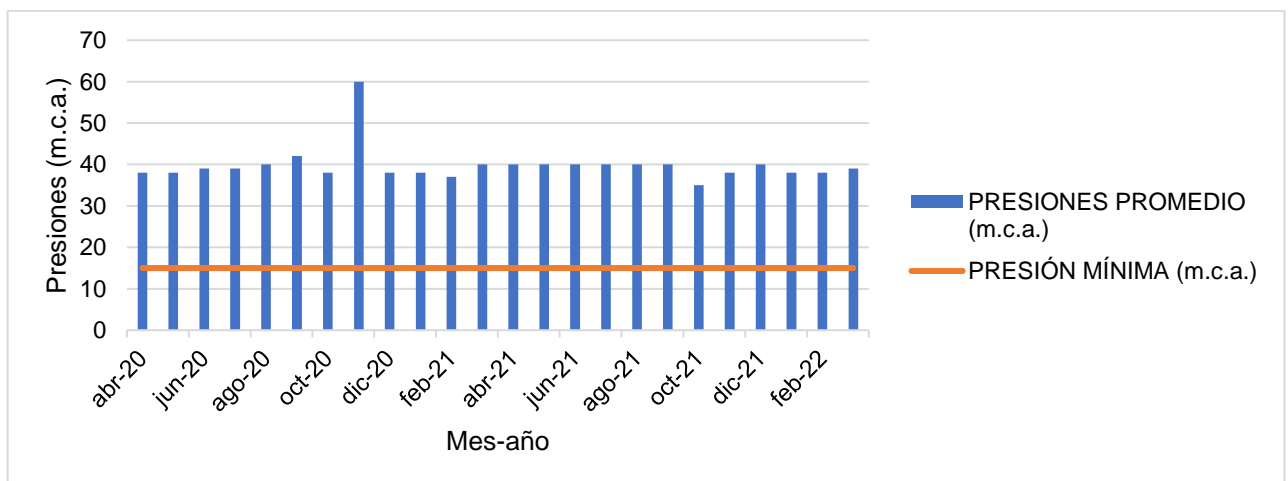
Ilustración 15 Presiones sistemas de acueducto en el municipio de Villa del Rosario

De acuerdo con lo anterior, una vez comparados los resultados de presión con lo establecido en el CCU, se encontró que el prestador estaría cumpliendo con lo estipulado en el anexo técnico de su Contrato de Condiciones Uniformes en el municipio de Villa del Rosario.

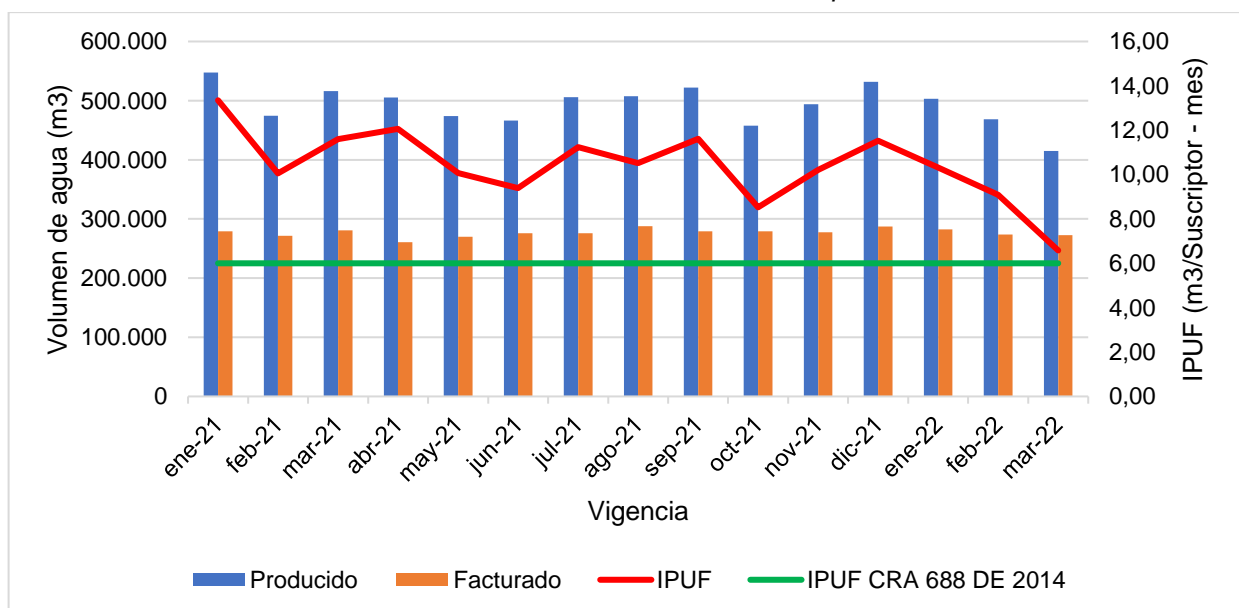
Ilustración 16 Pérdidas sistema de acueducto en el municipio de Villa del Rosario

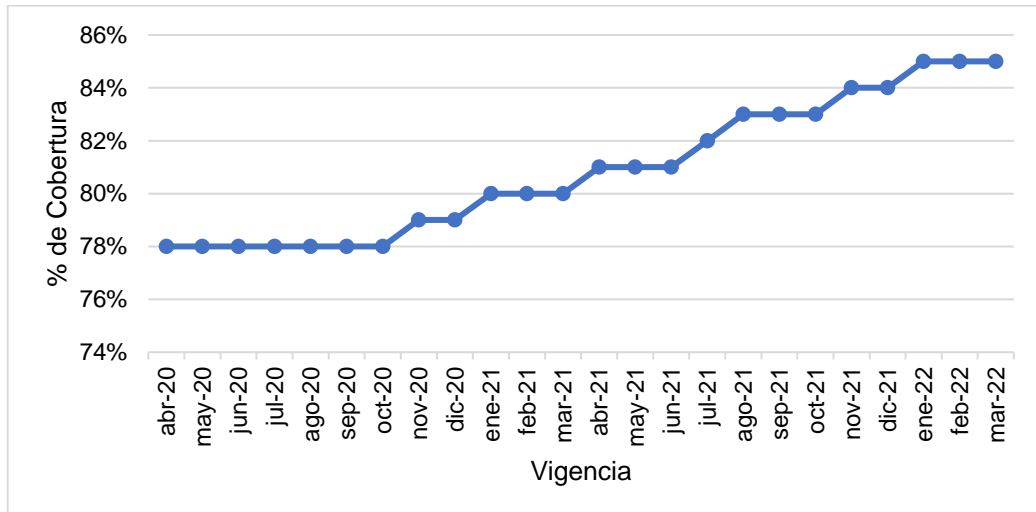
*Ilustración 18 Cobertura servicio de alcantarillado en el municipio de Villa del Rosario*

Ahora bien, una vez analizada la información se puede evidenciar que la cobertura de alcantarillado en el mes de abril de 2020, al inicio de la operación del prestador era del 78% cerrando el año con una cobertura de 79% teniendo un incremento del 1%. Para el mes de diciembre de 2021 la cobertura ascendió al 84% y al mes de marzo de 2022 la cobertura alcanzó niveles del 85%.
