**INFORME DE VIGILANCIA CONCRETA –  
EVALUACIÓN INTEGRAL DE PRESTADORES**

**INGENIERÍA Y GESTIÓN DEL AGUA S.A.S. E.S.P. - INGEAGUA S.A.  
E.S.P.  
Agua de Dios**

**SUPERINTENDENCIA DELEGADA PARA ACUEDUCTO, ALCANTARILLADO  
Y ASEO  
DIRECCIÓN TÉCNICA DE GESTIÓN DE ACUEDUCTO Y ALCANTARILLADO**

**Bogotá, junio de 2022**

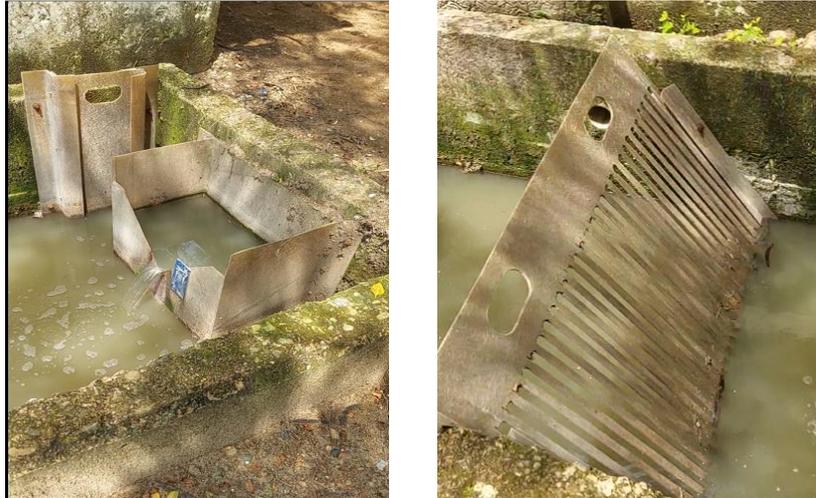
**Imagen 1.** Cámara de recepción

El canal de recepción está provisto de un vertedero triangular de 90 grados y compuerta de control de agua que es utilizada cuando la regleta del vertedero muestra que ya se superaron los 2 l/s. Cuenta con rejilla de cribado para la retención de sólidos gruesos, a la cual se le realiza mantenimiento diariamente.

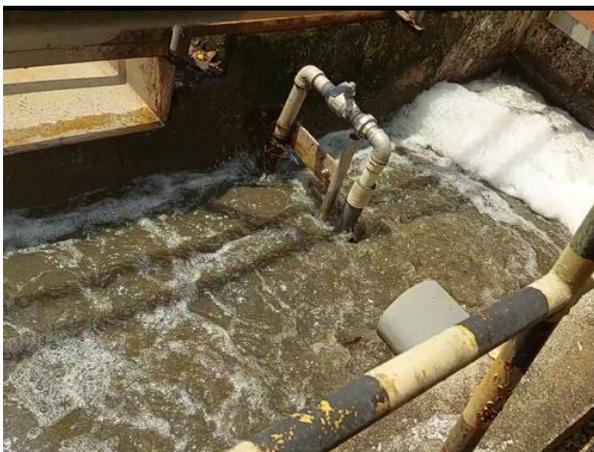
**Imagen 2.** Tanques de aireación

Tanque de aireación 1 – Homogeneizador

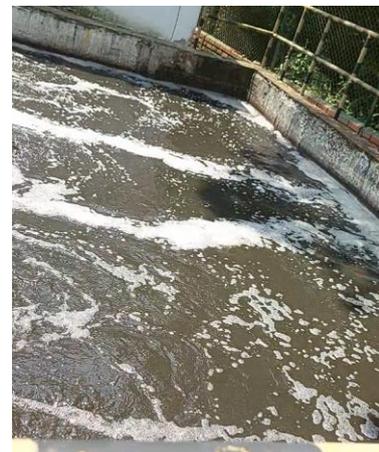
Tanque de aireación 2

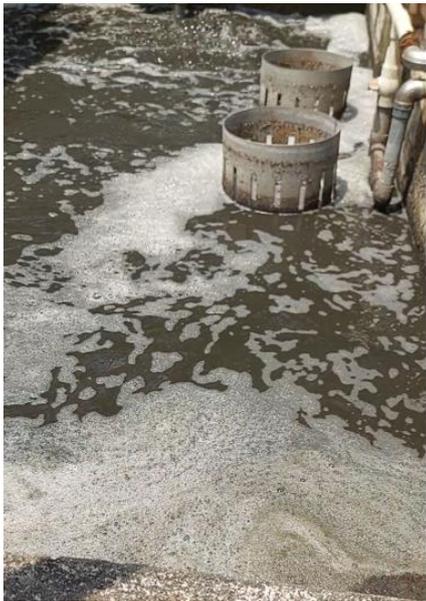
Tanque de aireación 3

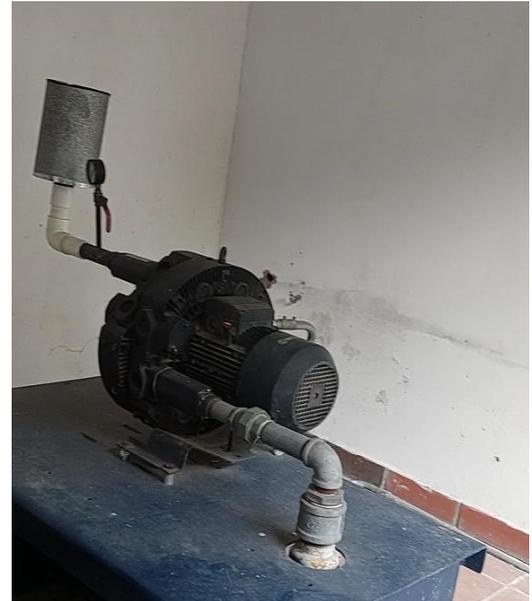
En lo referente al sistema de aireación, se tienen un cuarto en donde se ubican las dos bombas de aireación las cuales están conectadas a un sistema de tubería que permite llevar el aire a los tres tanques. Una de las bombas funciona de manera automática y programada, operando con intervalos de hora y media de operación y descanso. El otro motor se acciona de manera manual en el tablero de control con el fin de inyectar mayor cantidad de aire al sistema.

Bomba de aireación

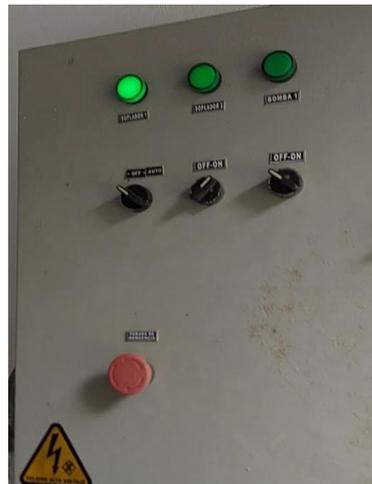
Tablero de control bombas de aireación  
Fuente: Visita SSPD

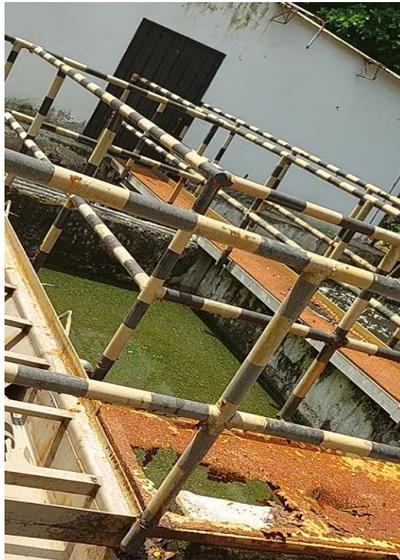
**Imagen 3.** Sedimentador y banda transportadora de sedimentación de lodos

Los sólidos sedimentados se extraen mediante campanas de succión que se encuentran en el piso del clarificador, allí se tiene un tubo que va conectado al orificio de la campana y una válvula que cuando se activa dejar pasar el aire a través de la tubería que va conectada al extremo inferior de la línea aerotransportadora creando succión en la campana, logrando así la succión de los lodos para que inicien de nuevo su entrada al sistema.

Sedimentador

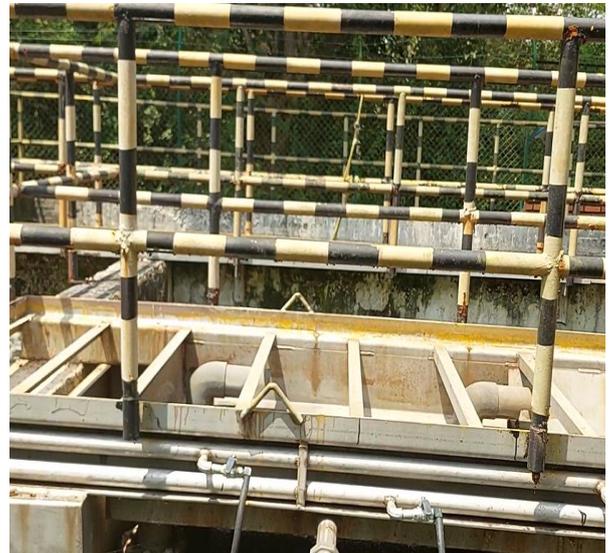
Banda Transportadora

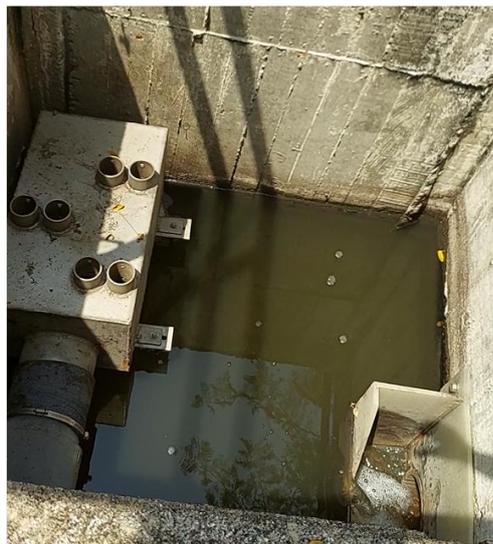
**Imagen 4.** Desinfección / tanque de salida

Se tiene un tanque donde se realizaba antiguamente la desinfección del agua proveniente del sedimentador, esta se realizaba con un sistema de cloración con tabletas de hipoclorito de calcio, las cuales se iban consumiendo gradualmente al contacto con el agua. Actualmente, dicho tanque se utiliza como uno de recepción para la salida del agua que cuenta con un vertedero triangular en donde se encuentra la tubería de salida de la planta.

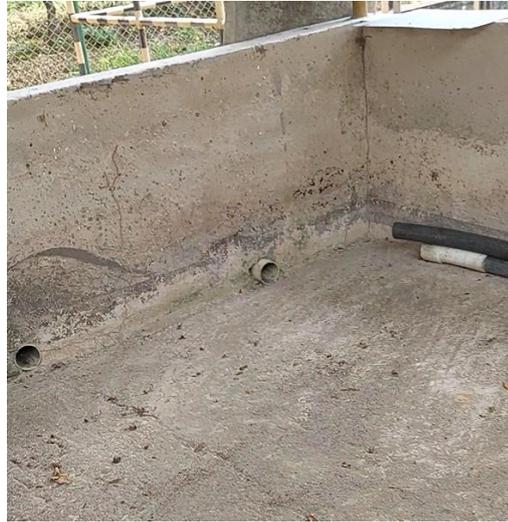
**Imagen 5.** Lechos de secado

sumergible para extraer los lodos a dichos lechos, solo se recibe agua. En ese sentido, el agua es recirculada por unos orificios que tienen los lechos al inicio de la planta, en el canal de recepción.

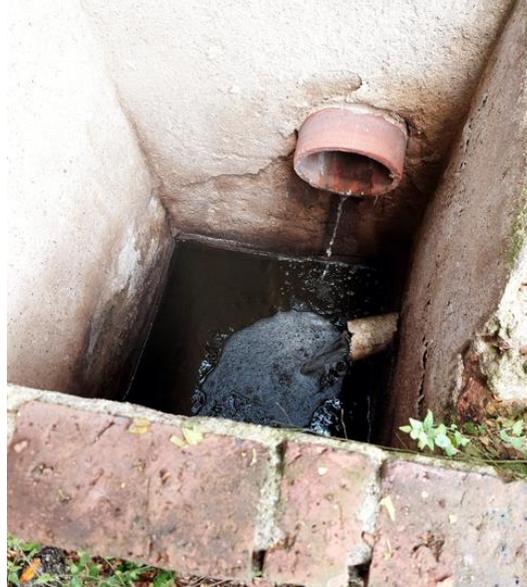
**Imagen 6.** Tubería de salida y tubería de excesos

Ahora bien, en el punto donde se realiza la toma de muestra luego del tratamiento se encuentra la tubería de salida de la planta y la tubería que transporta el exceso que es descartado de la misma, que para el momento de la visita se encontraba con un pequeño chorro de agua de la tubería de exceso pese a que la compuerta se encontraba cerrada.

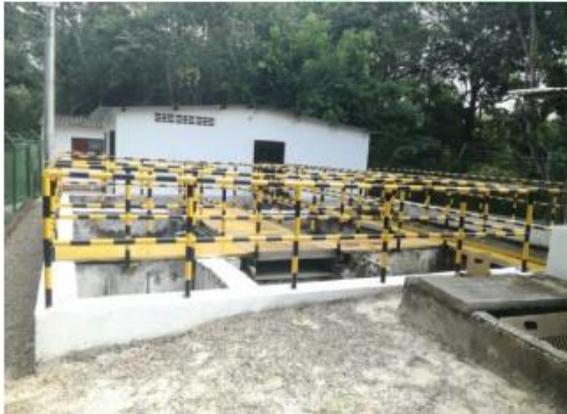
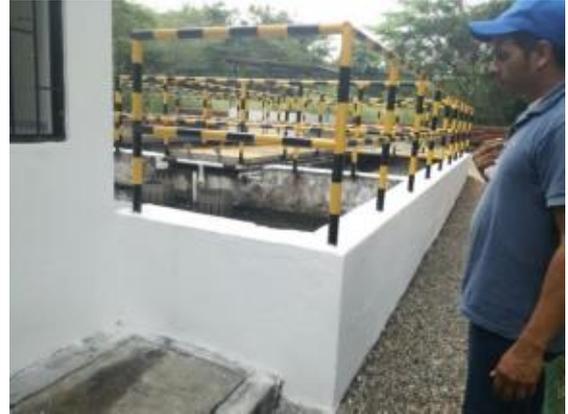
*Imagen 7. Mantenimientos realizados 2017*

- Durante los meses de enero a mayo del año 2017 se realizaron labores de pintura y limpieza general, operación del sistema de aireación por parte del operario y registro de caudales de ingreso a la PTAR.

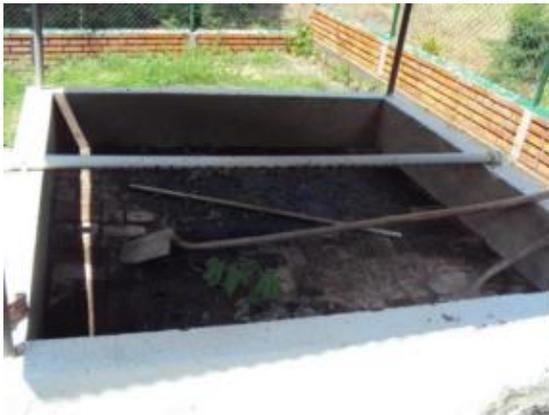
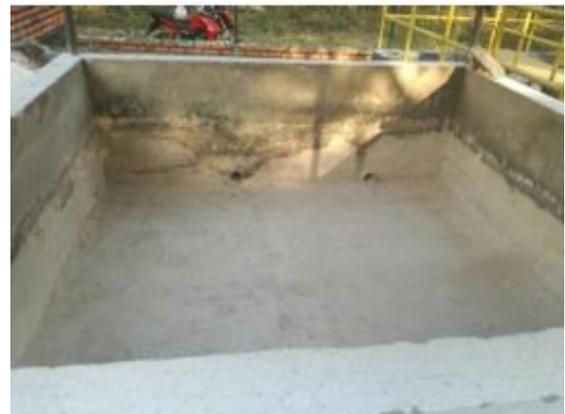
*Imagen 8. Mantenimiento Lechos de Secado*

- El lecho de secado tenía un hundimiento en el material, por lo tanto se procedió a retirar todo el material que lo conforma para hacer la instalación de uno nuevo, además de esto la tubería que conduce el lodo del tanque de aireación No 1 se encontraba taponado por lo tanto se retiró para realizar el respectivo mantenimiento.

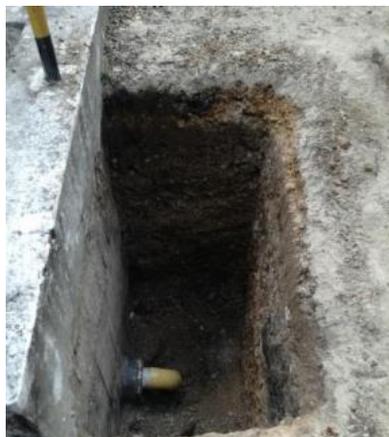
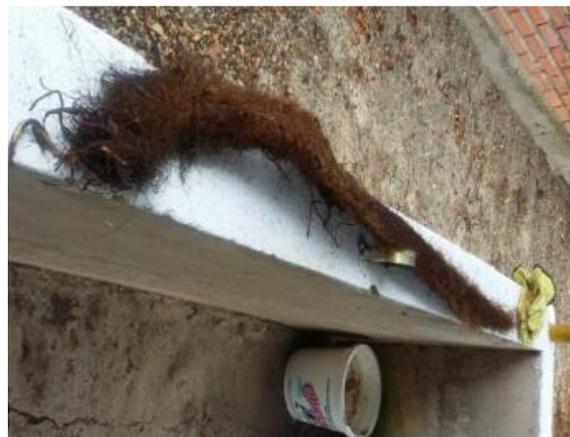
*Imagen 9. Mantenimiento Tubería afluente*

- En enero del 2018 realizó la excavación para destapar la tubería que conduce al efluente.

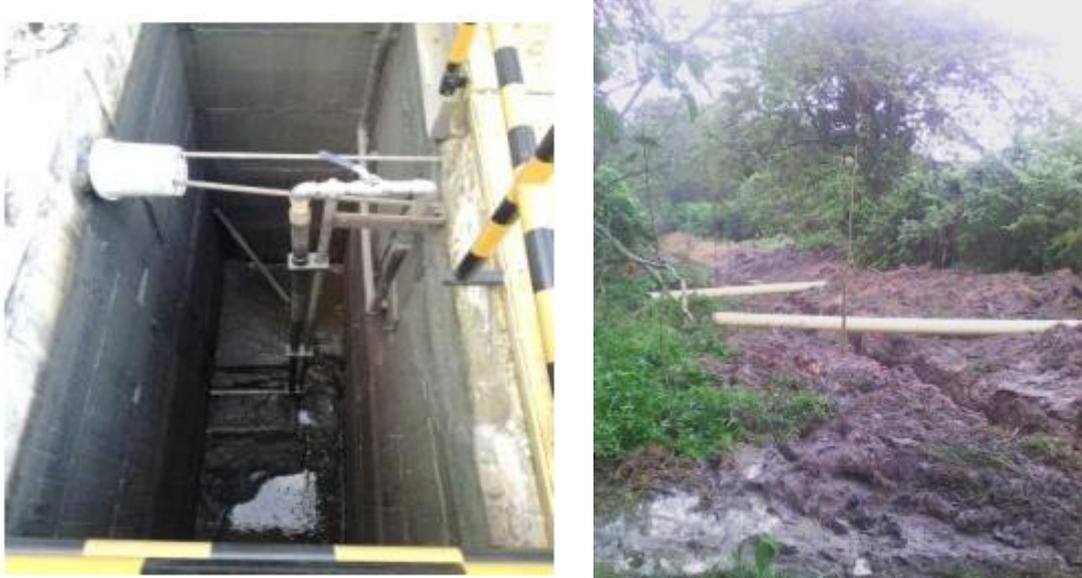
*Imagen 10. Evacuación de lodos y reparación de tubería*

- En abril de 2018 se evacuaron los lodos de los tanques y reposición 250 metros de alcantarillado sanitario que conduce el agua residual a la PTAR, con lo que aumentó el caudal de ingreso

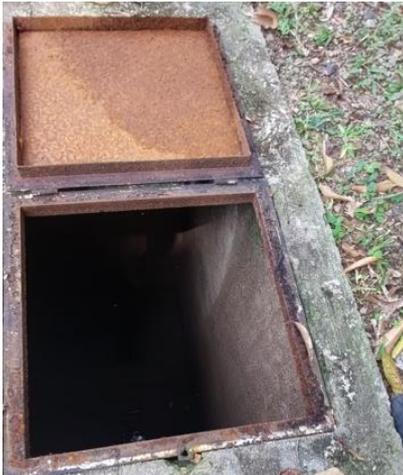
**Imagen 11. PTAR Nueva Colombia**

Canal de aproximación

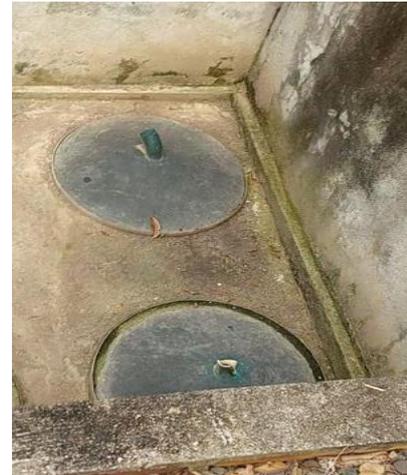
Trampa grasas

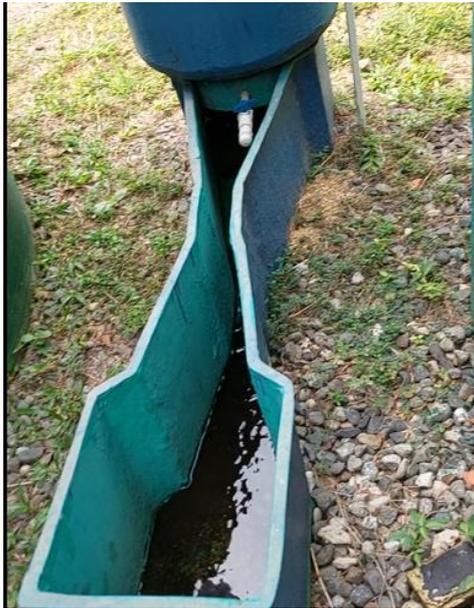
Canaleta Parshall

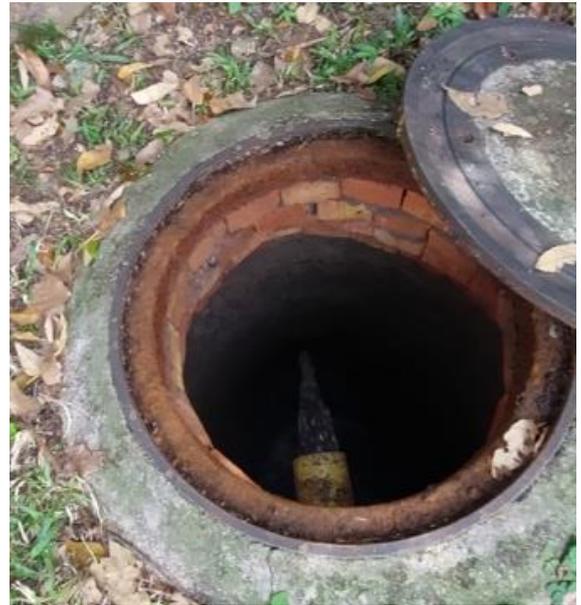
Salida del agua

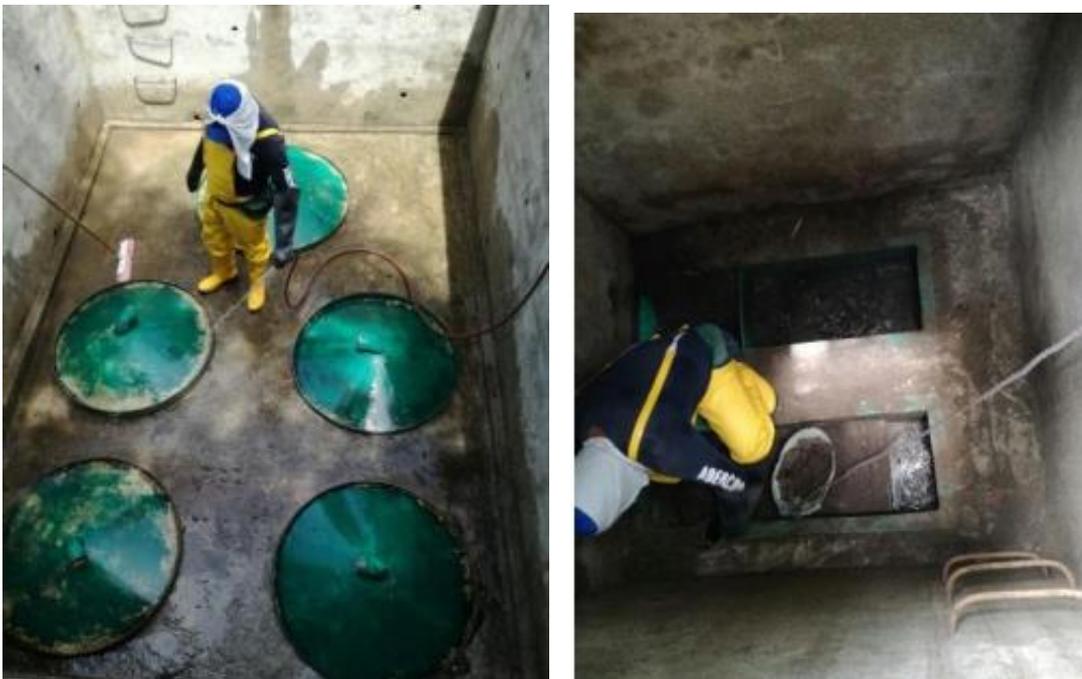
**Imagen 12. Mantenimientos abril 2017**

- Limpieza canales de repartición de caudal, trampa grasas y desarenadores en el mes de abril del año 2017

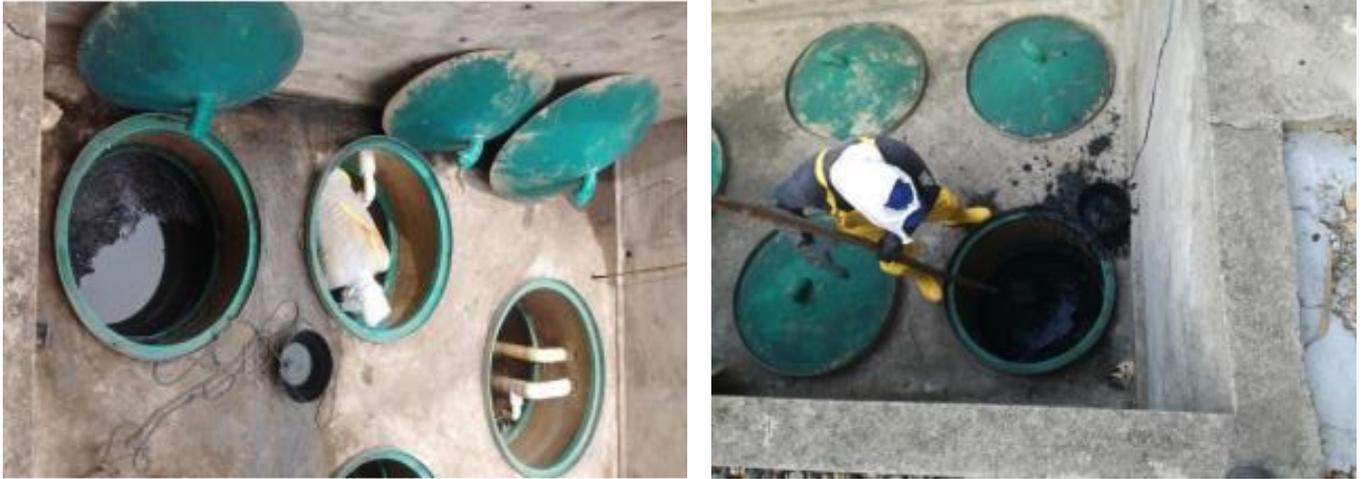
**Imagen 13.** Mantenimientos junio 2017

- Para el mes de junio del año 2017 se realizó una nueva limpieza de los tanques, canales de repartición y pozo de llegada.

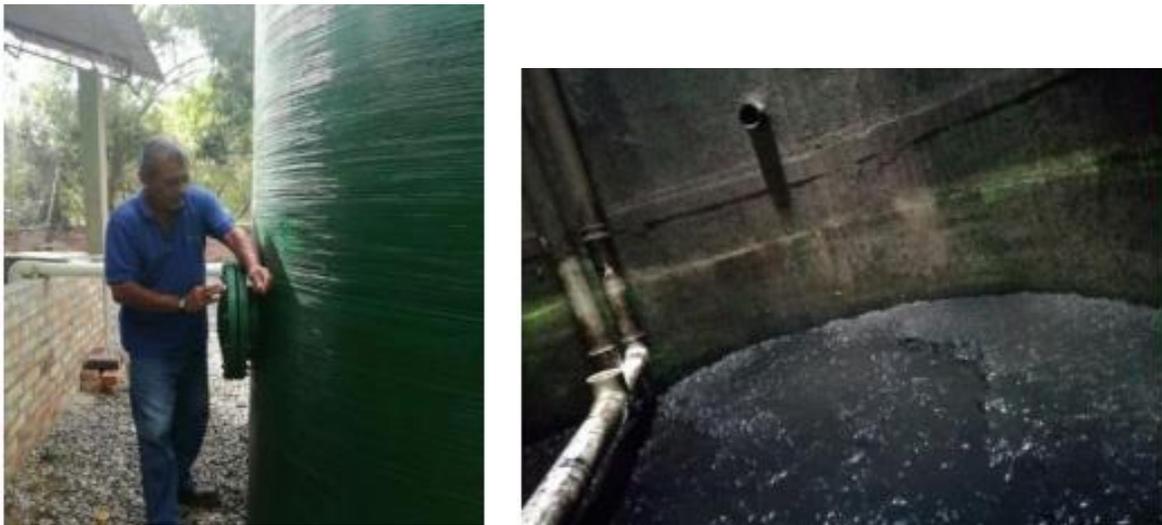
**Imagen 14.** Mantenimientos agosto 2017

- En el mes de agosto del año 2017 se desocuparon los reactores y se destaparon las tuberías de salida del sistema de tratamiento hacia el pozo que conecta con la tubería que conduce al efluente.

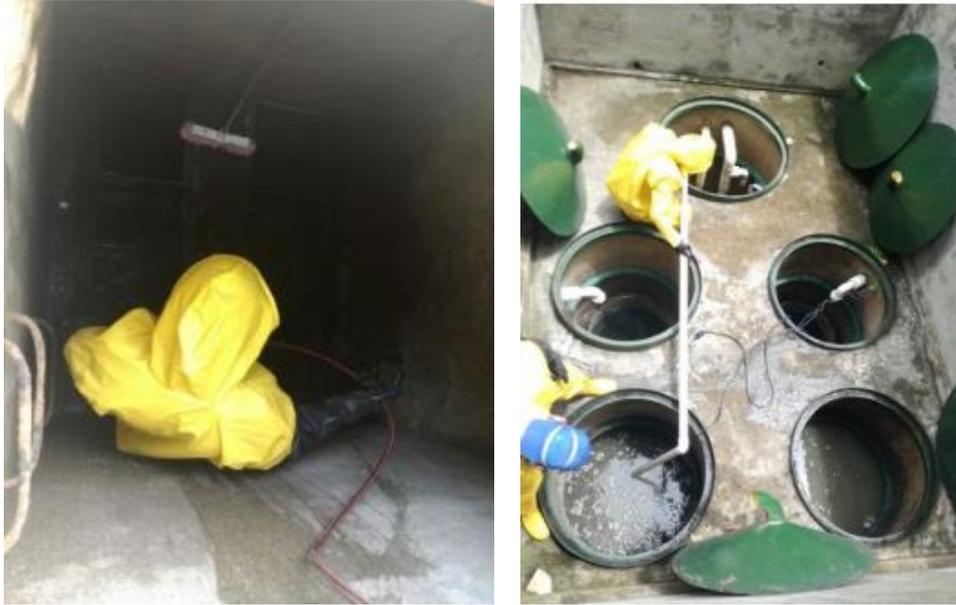
**Imagen 15. Mantenimientos 2018**

- Ya en el año 2018 hizo limpieza de las canaletas repartidoras de caudal, del pozo de ingreso de agua a la PTAR, los desarenadores y los trampa grasa.

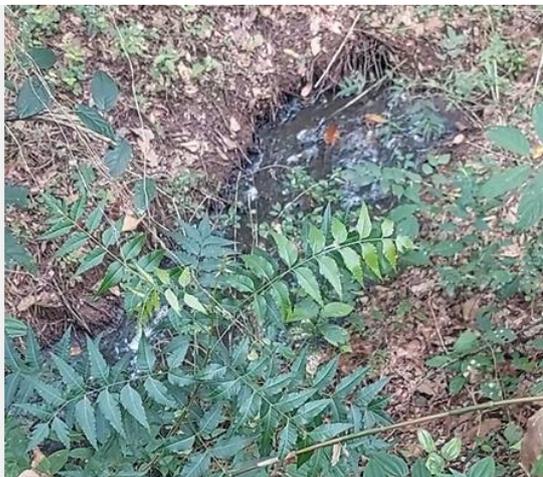
**Imagen 16. Puntos de vertimiento**

Las Granjas

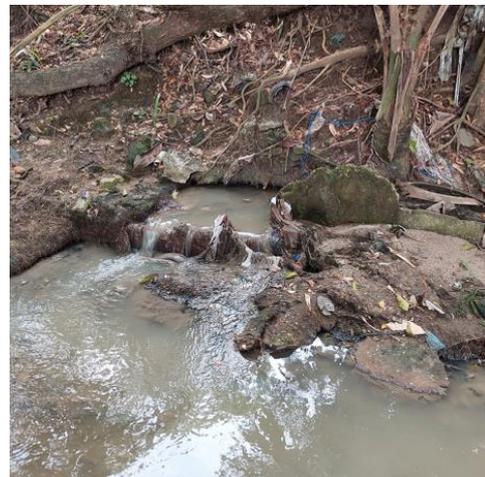
La Cuerera

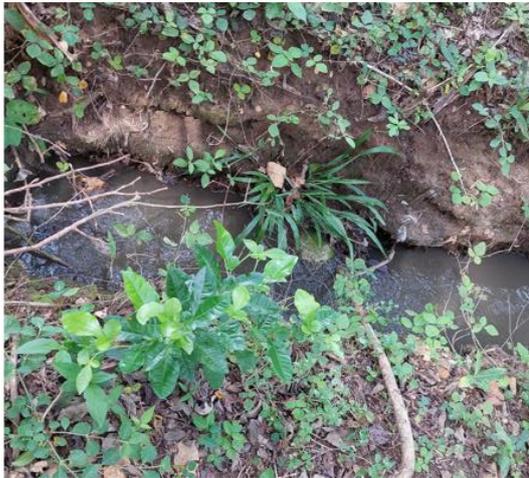
Suelo

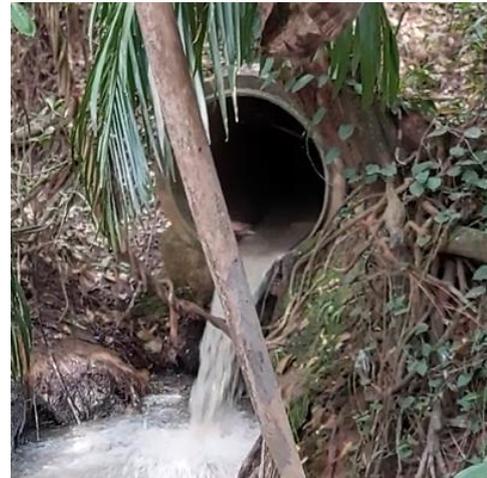
La Palmara

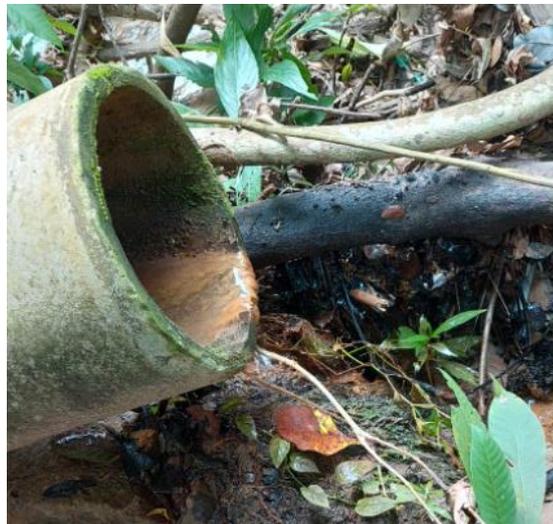
Los Chorros  
Fuente: Visita SSPD

De las imágenes anteriores, es importante indicar que al momento de la visita la tubería de descarga del vertimiento Los Chorros presentaba fuga, razón por cual no sale casi agua en el punto de vertimiento. Adicionalmente, se informó que el PSMV plantea construir estaciones de bombeo en el sector de La Cuerera y Los Chorros para dirigir dichas aguas a la PTAR El Hobal.
