**INFORME DE VIGILANCIA CONCRETA –
EVALUACIÓN INTEGRAL DE PRESTADORES**

**EMPRESA DE ACUEDUCTO, ALCANTARILLADO Y ASEO DEL
ROSAL S.A E.S.P.
El Rosal**

**SUPERINTENDENCIA DELEGADA PARA ACUEDUCTO, ALCANTARILLADO
Y ASEO
DIRECCIÓN TÉCNICA DE GESTIÓN DE ACUEDUCTO Y ALCANTARILLADO**

Bogotá, diciembre de 2022

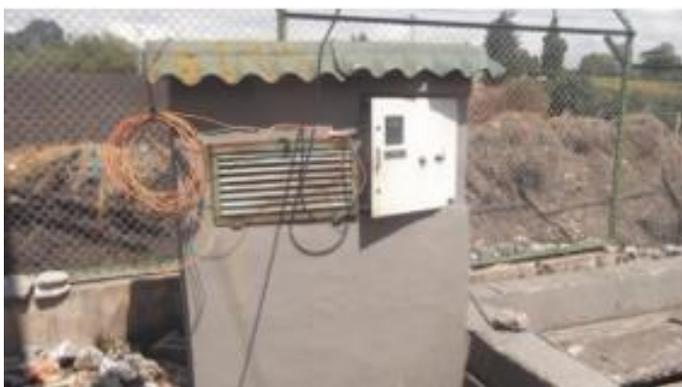
Bombeo PTAR El Rosal

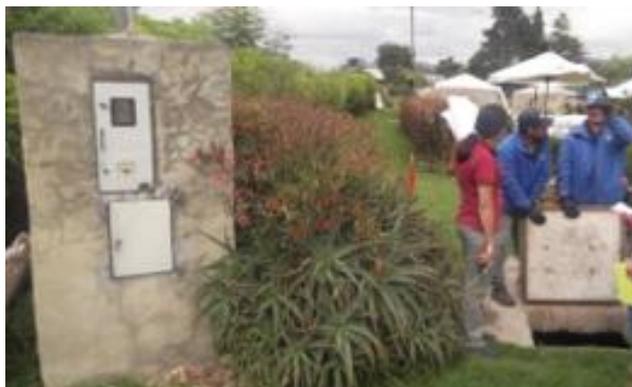
Bombeo 1 Santander

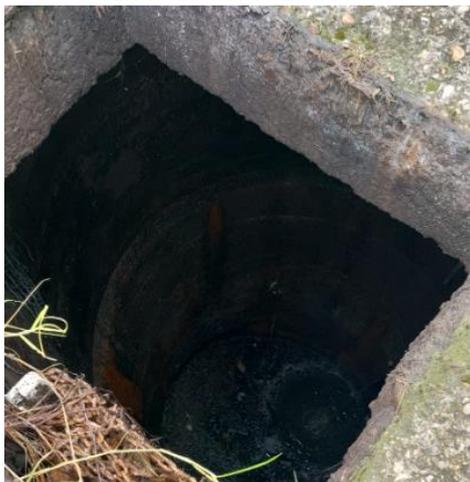
Bombeo 2 Santander

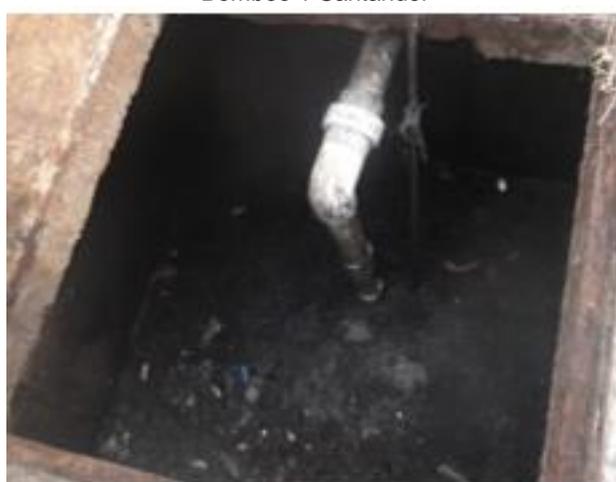
Bombeo San Antonio.

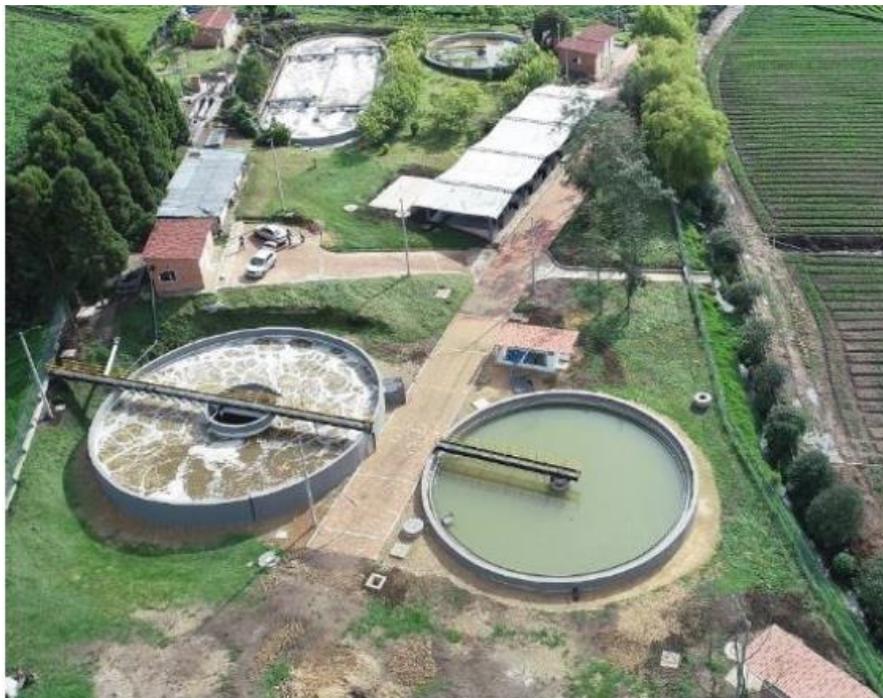
Imagen 2. Vista General PTAR El Rosal

El municipio de El Rosal cuenta con un sistema de tratamiento de aguas residuales denominado PTAR El Rosal, ubicado en la parte baja del municipio en cercanías del Barrio Campo Alegre y adyacente a la Quebrada Puerta de Cuero. Dicha planta está compuesta por dos trenes de tratamiento denominados PTAR 1 y PTAR 2.

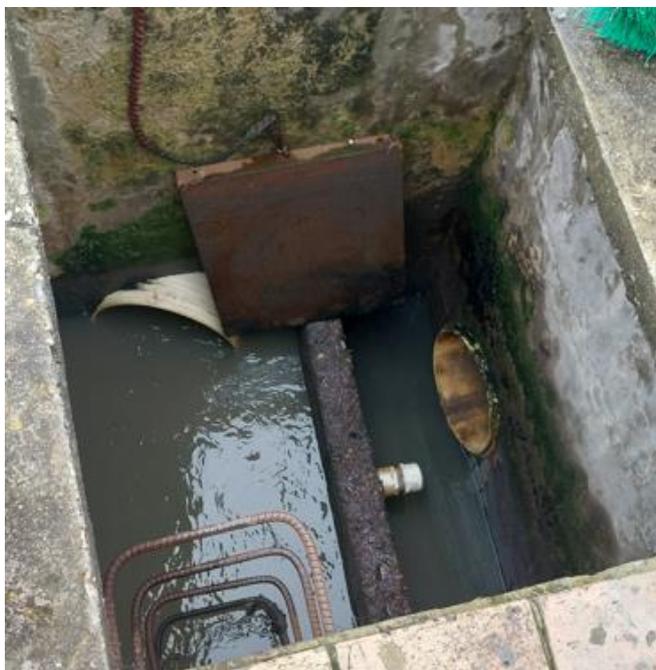
El agua se dirige a una cámara de llegada en concreto reforzado la cual recibe las aguas residuales por medio de una tubería de 36 pulgadas en PVC, dicha cámara cuenta con un vertedero de excesos en la caja interior, el cual es manipulado por medio de una compuerta tipo guillotina que está calibrada para permitir la entrada de 66 l/s. Sin embargo, al momento de la visita estaba ingresando un caudal de 73,73 l/s.

Cámara de llegada

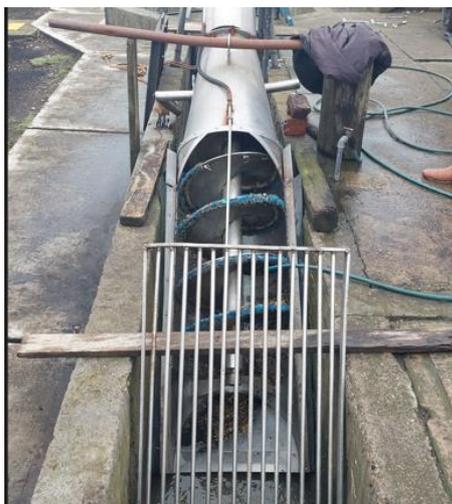
Luego de la cámara de llegada, el agua pasa al sistema de cribado en serie que se compone por una rejilla metálica de 60 cm y esparcimiento entre barras de 15 mm, adicionalmente cuenta un militamiz automático tipo tornillo el cual consta de un canastillo metálico en acero inoxidable con perforaciones de 3 mm de paso máximo, un tornillo transportador sin fin con accionamiento motorizado, un sistema de lavado y un sistema compactador-deshidratador.

Sistema de cribado

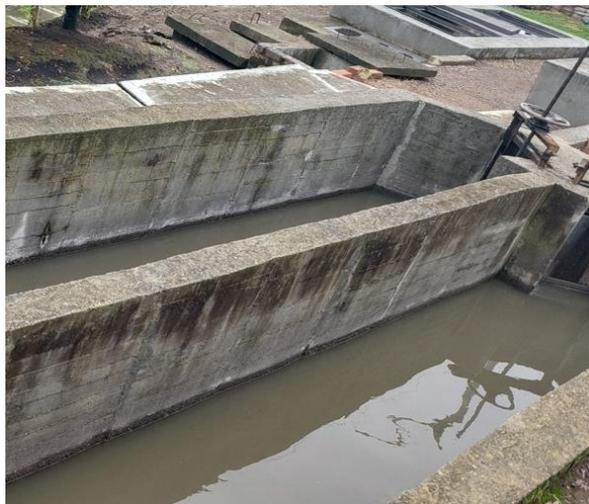
Posteriormente, el agua se dirige a dos canales de desarenación gravitacional, paralelos, en concreto reforzado, con una longitud de 6,5 metros provisto de compuertas a la entrada y salida del mismo. El agua desarenada se dirige a un canal abierto que cuenta con un vertedero sutro de lámina en fibra de vidrio y un medidor de flujo electrónico que mide el caudal total que entra a la planta.

Desarenadores

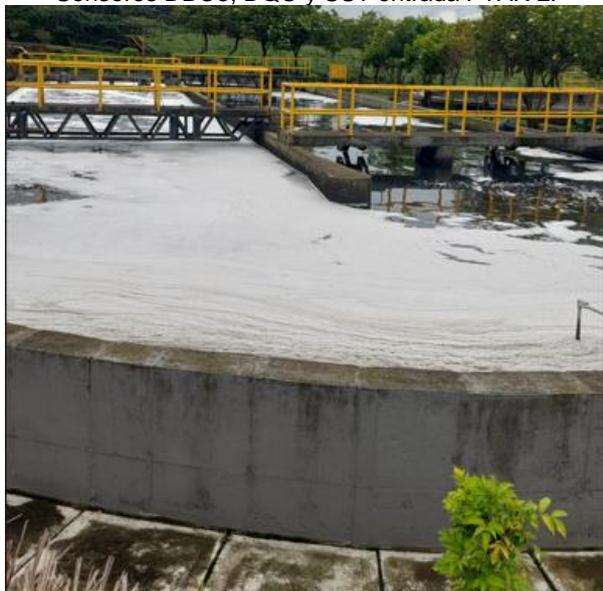
En lo referente al tratamiento biológico, para la PTAR 1 las aguas residuales provenientes de la estructura de trampa de grasa ingresan al zanjón de oxidación que es una estructura en concreto reforzado, la cual se compone de dos secciones rectas de 32 metros de longitud y secciones curvas que conforman un canal cerrado. Presenta un suministro de oxígeno dado por cuatro (4) aireadores de 20 caballos de fuerza cada uno, de los cuales al momento de la visita dos (2) estaban en funcionamiento y dos (2) en reparación.

Zanjón de oxidación

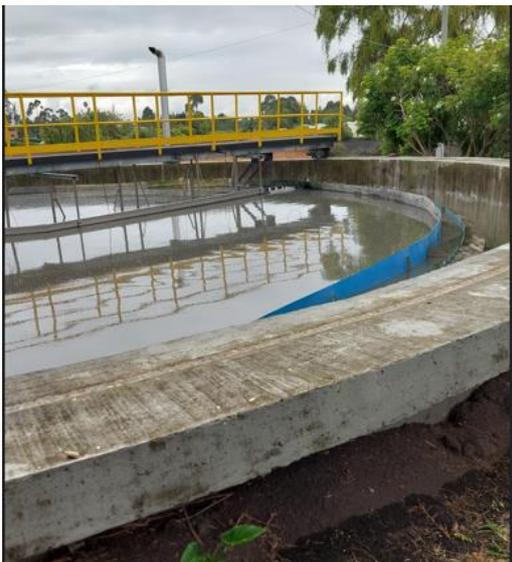
Sedimentador PTAR 1

En lo referente al estado de la infraestructura, en la visita se observó el socavamiento del sedimentador del primer tren de tratamiento (PTAR 1). Para lo cual, se informó que se tiene contemplada la optimización del primer tren, el cual se espera adjudicar en el primer semestre 2022.

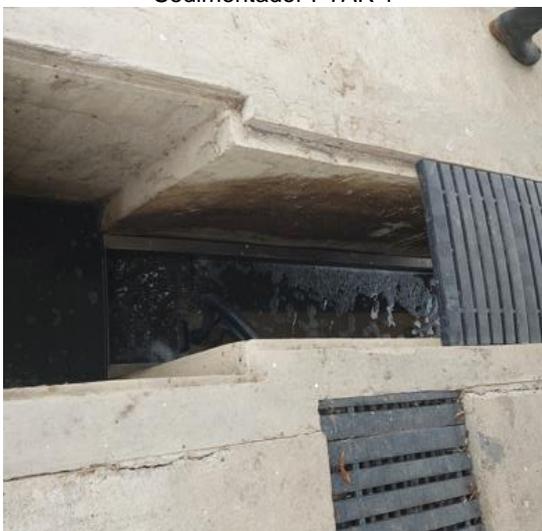
El agua clarificada de las PTAR 1 y 2 pasa a un sistema de desinfección provisto de lámparas UV, para posteriormente ser dispuesta por medio de una tubería en PVC de 12" a la quebrada Puerta de Cuero.

Desinfección UV

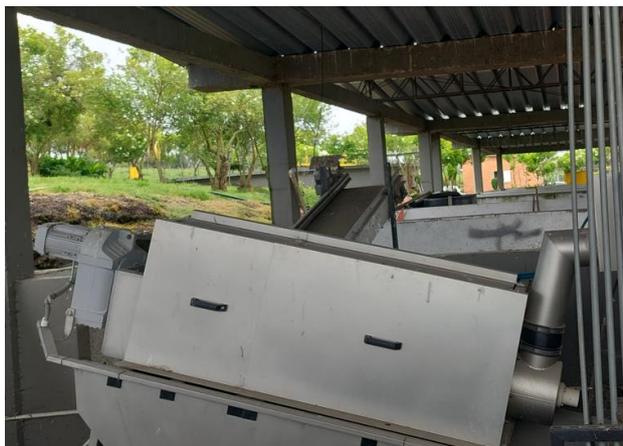
La deshidratación de los lodos de exceso provenientes desde el tratamiento biológico se efectúa mediante un filtro prensa ubicado en un módulo de los lechos de secado existentes. Para lo anterior, se cuenta con un sistema de preparación y dosificación de polielectrólito para la línea de deshidratado de lodos, cuya solución de polímero es dosificada directamente hasta la zona de mezcla rápida instalada en la tubería de impulsión de lodos hacia el filtro, en donde se une al lodo a la corriente de polímero para su posterior deshidratación.

Filtro prensa

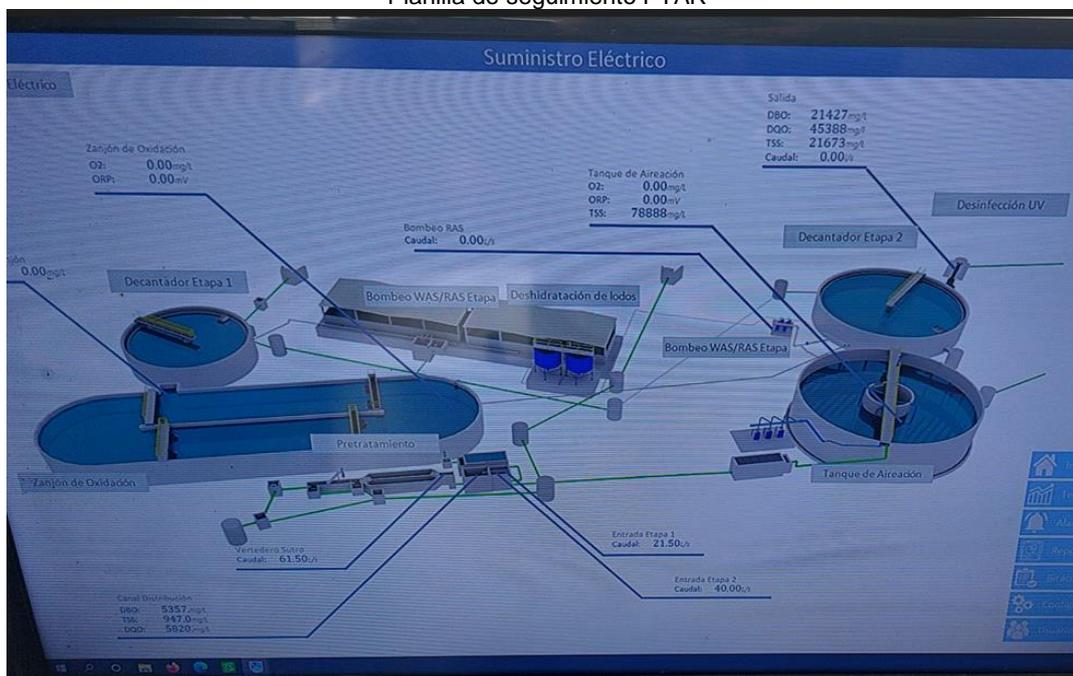
Finalmente, el prestador realiza el control de la planta de manera automatizada a través del Sistema SCADA que permite controlar en tiempo real: los caudales de total ingreso a la planta y los trenes de tratamiento además de los parámetros de DBO₅, DQO y SST del agua que ingresa a la PTAR 2 y del caudal de salida luego del sistema de desinfección.

Sistema SCADA
Fuente: Visita SSPD

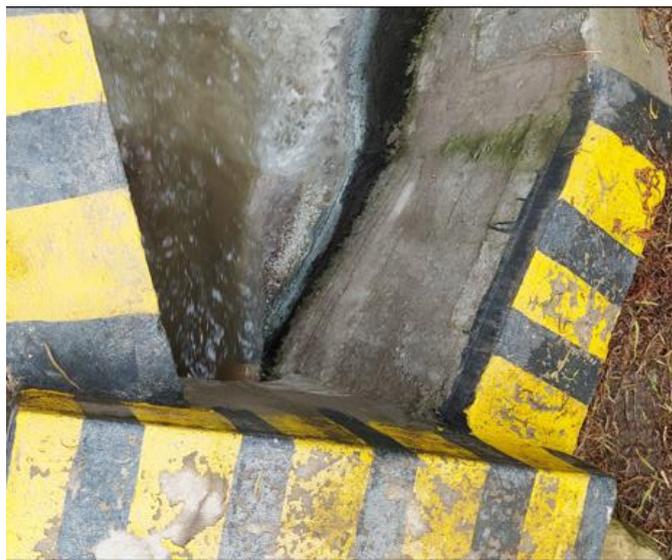
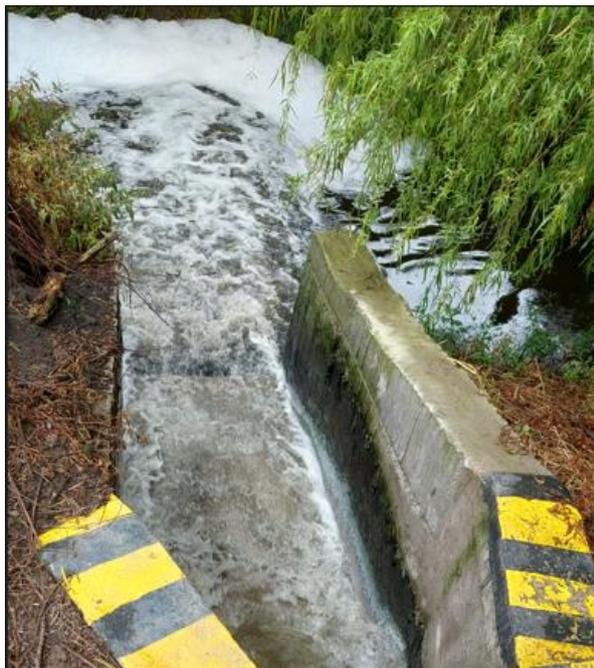
Por otra parte, es importante mencionar que en la visita se evidenció la presencia de espuma a la salida de la PTAR, la cual se hizo más evidente en el cabezal de descarga. De lo anterior, la empresa mencionó que dicha situación no es común y cuando se presenta es más que todo en las mañanas. Sumado a lo anterior, la empresa indicó que de acuerdo con la Resolución 0631 de 2015 el parámetro de Sustancias Activas al Azul de Metileno (SAAM) es de análisis y reporte, por lo cual no se realiza el control específico al mismo.

Cabezal de descarga PTAR

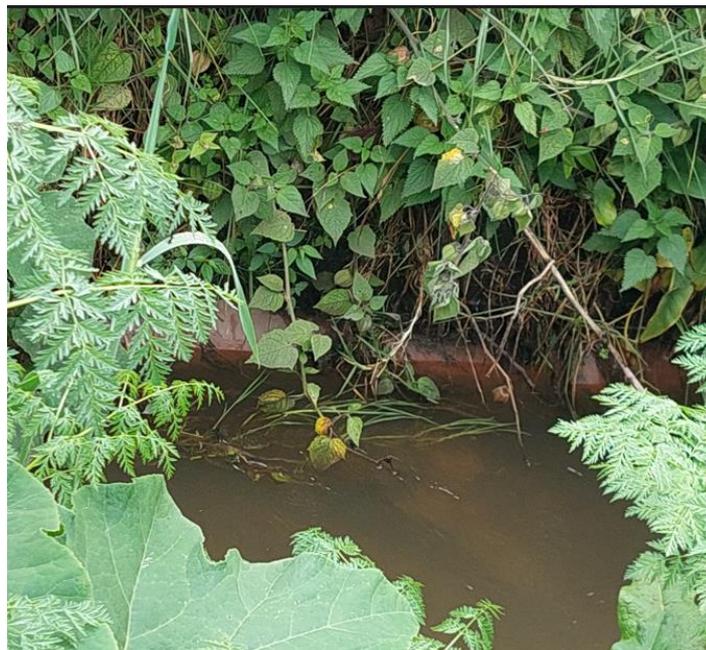
La disposición final de las aguas residuales se realiza en dos puntos de vertimiento, una de los cuales cuentan con sistema de tratamiento previo a su descarga, el otro se origina por una fractura de los pozos en la zona del barrio San José.

Punto de vertimiento Barrio San José

Adicional a lo anterior, es importante mencionar que se tiene estipulado cerrar el vertimiento del Barrio San José, por lo que se realizó el contrato 056 de 2020 que tuvo como objeto realizar el estudio hidráulico para el colector de las aguas residuales del Barrio San José y Barrio Versalles.
