INFORME DE VIGILANCIA CONCRETA – EVALUACIÓN DE PRESTADORES

**EMPRESA DE SERVICIOS PÚBLICOS DOMICILIARIOS DEL
MUNICIPIO DE CISNEROS S.A. E.S.P.**

**SUPERINTENDENCIA DELEGADA PARA ACUEDUCTO, ALCANTARILLADO
Y ASEO
DIRECCIÓN TÉCNICA DE GESTIÓN DE ACUEDUCTO Y ALCANTARILLADO
Bogotá, marzo de 2024**

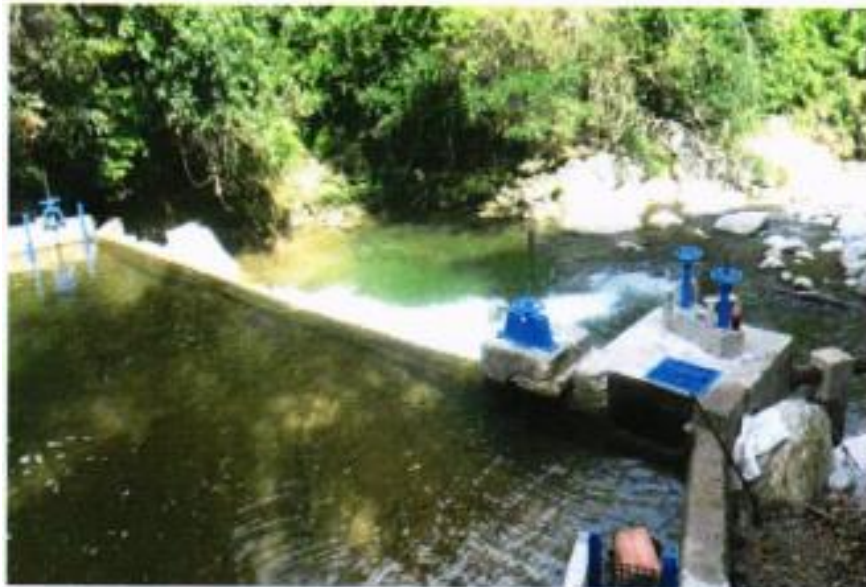
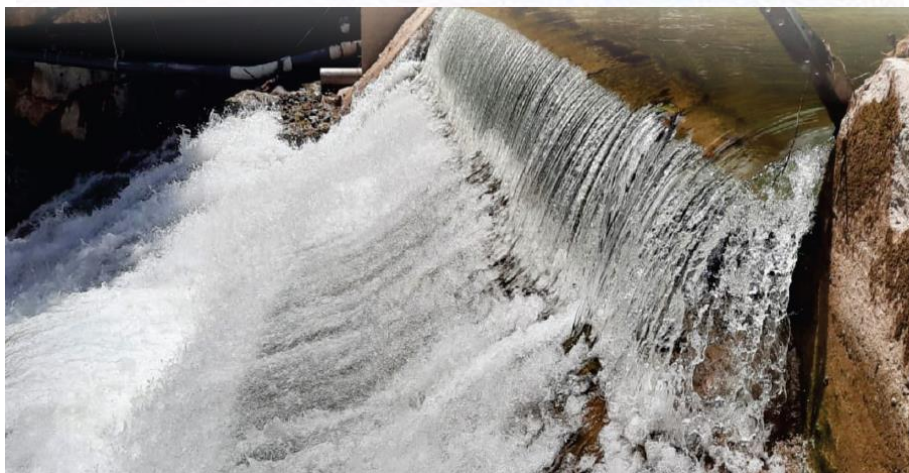
Imagen 1 Quebrada Santa Gertrudis – Captación

El municipio de Cisneros cuenta con siete puntos de abastecimiento. Uno de ellos corresponde a la Quebrada Santa Gertrudis, la cual conduce sus aguas a la PTAP Santa Gertrudis. Por otro lado, se encuentran las fuentes de abastecimiento alternas correspondientes a las quebradas El Caney, La Cristalina – El Brasil, San Germán, El Zarzal, La Clavelina – Los Mampuestos, El Ciprés – El Chapolal, las cuales no conducen sus aguas a ningún sistema de tratamiento de agua potable, por lo que se puede establecer que se estaría suministrando agua cruda a la red de dichos sectores.

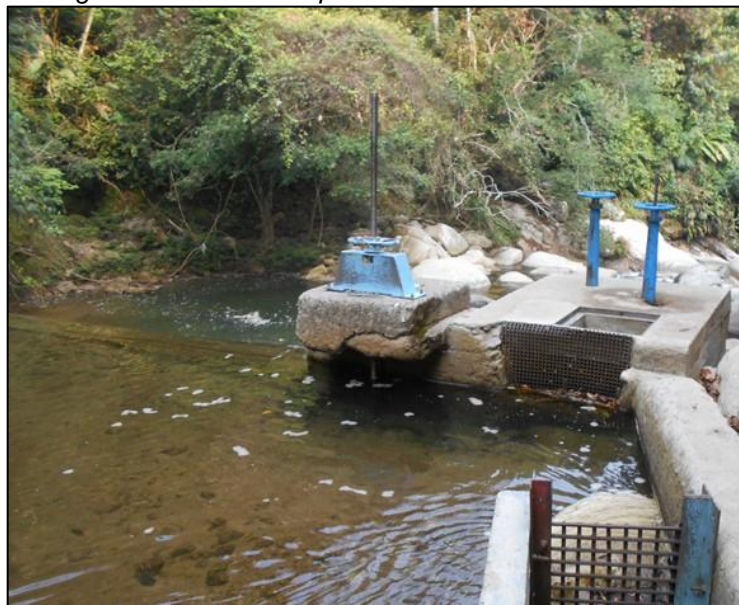
Imagen 2 Sistema de captación Quebrada Santa Gertrudis

Esta es la fuente principal de abastecimiento del sistema de acueducto del municipio de Cisneros. Esta captación se encuentra sobre la Quebrada Santa Gertrudis, la cual consiste en un canal sumergido construido en concreto reforzado de 6 metros de largo por 0,30 metros de alto y 0,45 metros de ancho. Cuenta con dos rejillas horizontales, las cuales impiden el paso de material sólido. Del canal anteriormente descrito, se transporta el agua a una cámara de derivación que cuenta con una rejilla vertical y realiza la conducción hacia la tubería de aducción. Esta bocatoma posee un dique de dimensiones de 12 metros de ancho y 3,5 metros de profundidad.

El prestador informa que se realizaron obras de optimización de esta estructura de captación, que corresponden a las siguientes actividades:

- Instalación de 2 compuertas laterales deslizantes de 12 pulgadas para el desagüe de la cámara de derivación y la conducción al desarenador.
- Reparación de las 2 compuertas de lavado de la presa.
- Recubrimiento en concreto de las columnas de soporte de la tubería de aducción de 10 pulgadas.
- Impermeabilización de la caja de derivación.
- Instalación de la tapa metálica de la caja de derivación.

Ahora bien, dentro de la información suministrada por el prestador, no se evidenció la relación de los instrumentos de macromedición instalados, por lo que no es posible establecer si en el punto de captación se realiza la cuantificación del caudal captado.

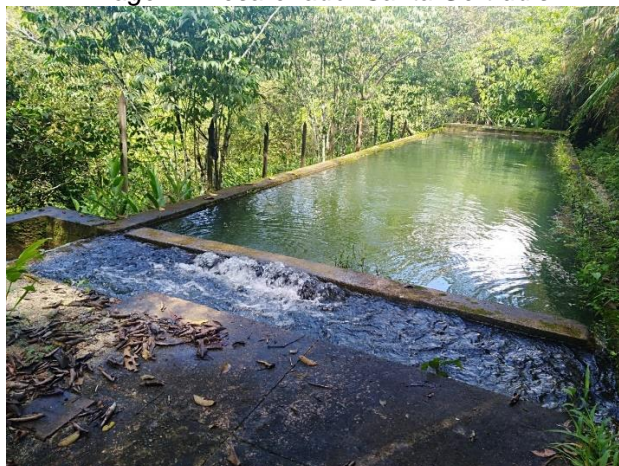
Imagen 4 Desarenador Santa Gertrudis

Contiguo a la tubería de aducción mencionada se encuentra el desarenador, el cual consiste en una estructura construida en concreto reforzado con unas dimensiones de 15,35 metros de largo por 3,80 metros de ancho y 2,50 metros de profundidad compuesto por una tolva en su zona de sedimentación. El prestador informó que la capacidad útil de la estructura es de 136,9 l/s, la cual se encuentra en buen estado.

Mediante el Contrato de Obra No. PAF-ATF-I-098-2013 con acta de inicio de fecha 02 de mayo de 2014 se realizó la optimización de la estructura de pretratamiento, la cual consistió en la instalación en el fondo del desarenador de extractor múltiple de arenas en tubería PVC de 10 pulgadas perforada, asimismo, se realizó la intervención de la compuerta de desagüe y la impermeabilización de muros y losas.

De la estructura de pretratamiento mencionada, se desprende una tubería de conducción hacia la Planta de Tratamiento de Agua Potable Santa Gertrudis, que corresponde a una red construida en PVC de 10 pulgadas con una longitud de 803,2 metros y una capacidad de transporte de 70 l/s. De acuerdo con lo informado por el prestador, esta estructura se encuentra en buen estado y funcionamiento.

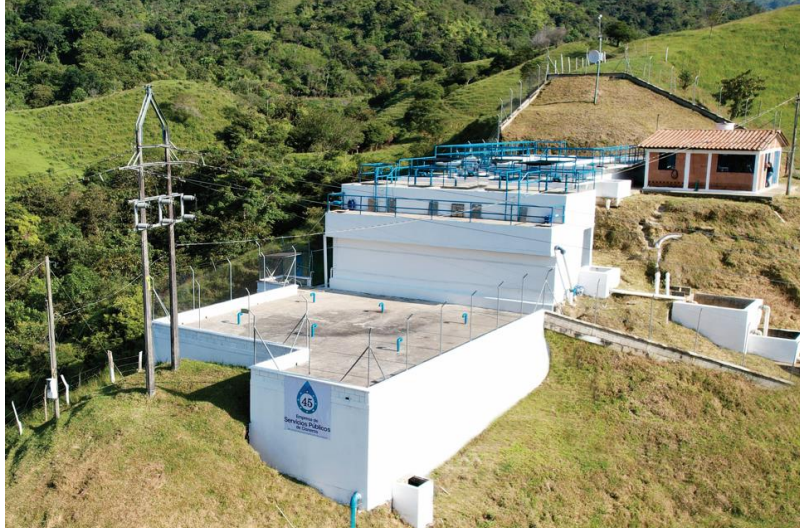
Imagen 5 Planta de Tratamiento de Agua Potable Santa Gertrudis

El municipio de Cisneros (Antioquia) actualmente cuenta con un Sistema de Tratamiento de Agua Potable de tipo convencional, la cual se abastece de la Quebrada Santa Gertrudis. El sistema de tratamiento cuenta con un caudal de diseño de 32,8 l/s y fue construido en 2014 mediante el Contrato de Obra No. PAF-ATF-I-098-2013 con acta de inicio de fecha 02 de mayo de 2014, de acuerdo con la información suministrada por el prestador. Este sistema de tratamiento cuenta con una unidad de entrada, aforo y mezcla rápida, tres unidades de floculación, tres unidades de sedimentación, cuatro unidades de filtración y una unidad de desinfección.

De acuerdo con lo manifestado por el prestador, en la línea de aducción que ingresa a la PTAP, se encuentra instalado un instrumento de macromedición el cual se encuentra en buen estado. De lo anterior, se procedió a realizar la revisión de las evidencias aportadas en donde se encontró el registro fotográfico de un macromedidor sin ninguna caracterización ni localización del mismo.

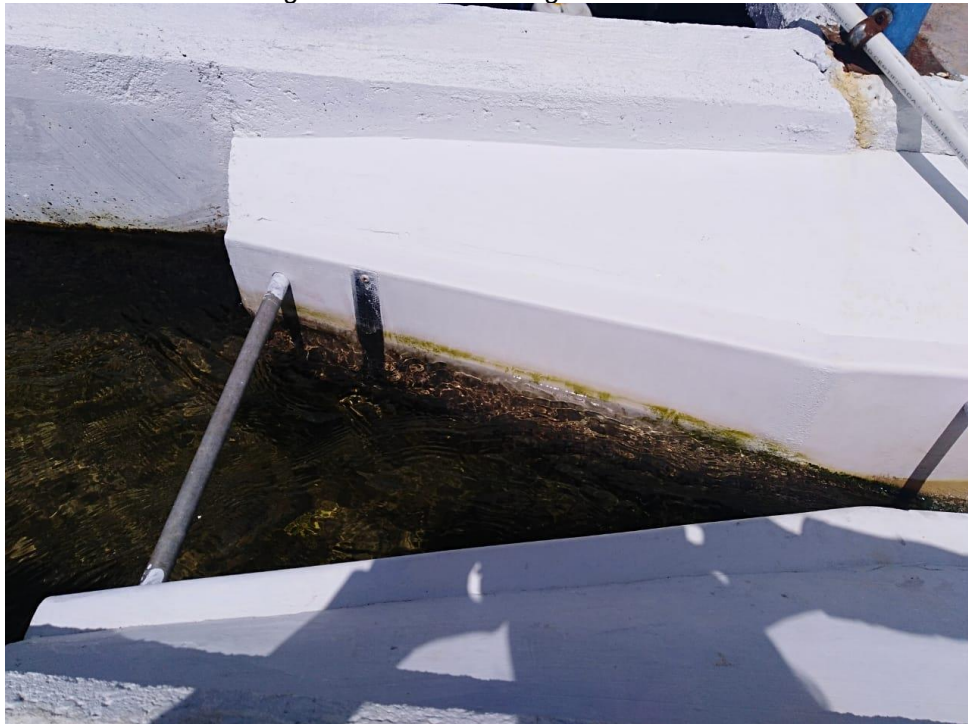
Imagen 6 Estructura de ingreso a la PTAP

Ahora bien, en cuanto al funcionamiento del sistema de tratamiento, el agua ingresa al sistema a través de una cámara de disipación de energía de 0,80 metros por 0,80 metros por 1,10 metros de altura, la cual dispone las aguas en un canal de entrada de dimensiones de 0,60 metros por 0,50 metros de sección y 3,50 metros de longitud en donde se localiza la canaleta parshall, allí se realiza la dosificación de coagulante Sulfato de Aluminio líquido. Este proceso se pudo verificar en las bitácoras de operación suministradas por el prestador. Por otro lado, la empresa informó que se realiza la dosificación de coagulante de acuerdo con el ensayo de jarras, el cual al momento de la visita virtual de inspección se encontraba en mantenimiento.

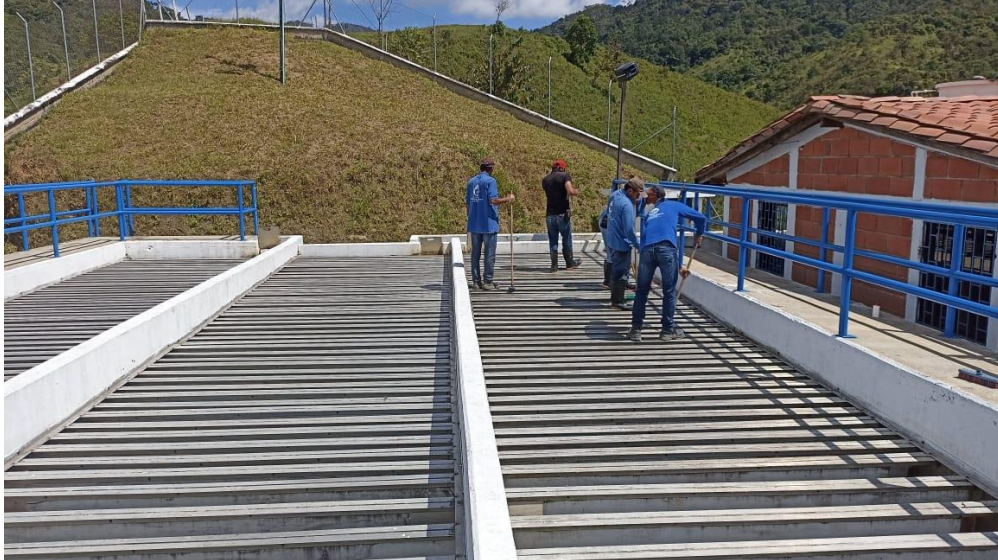
Imagen 7 Unidades de Floculación

Para el sistema de tratamiento Santa Gertrudis, el prestador informó que luego del paso del agua por el canal de entrada y surtido el proceso de coagulación, se dirige a las tres unidades de floculación, las cuales son de tipo hidráulico y de flujo horizontal. Esta estructura está compuesta por tres cámaras, la primera cámara de 2,70 metros por 5,25 metros y 1,20 metros de altura, la segunda de 2,70 metros por 5,28 metros y 1,20 metros de altura con 24 placas y la tercera de 2,70 metros por 4,34 metros y 1,20 metros de altura, todas con placas de asbesto cemento

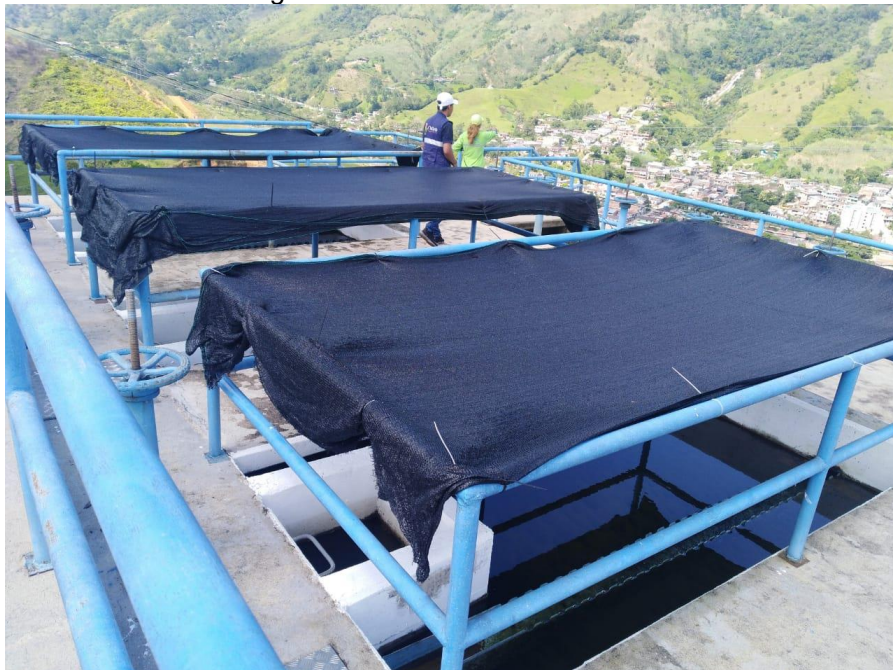
Imagen 8 Unidades de Sedimentación

Ahora bien, luego del proceso de floculación, el agua es conducida a los sedimentadores, que corresponden a tres unidades de alta tasa con paneles tipo colmena. Esta estructura está conformada por una sección superficial de 12,4 m² y 4,20 metros de profundidad incluyendo la tolva de lodos y el borde libre.

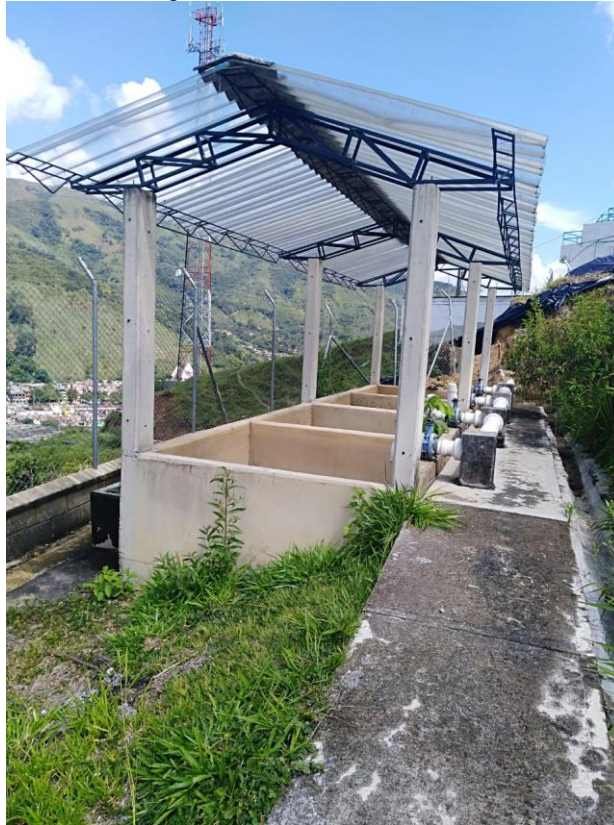
Imagen 9 Unidades de Filtración

En cuanto al proceso de filtración, el prestador informó que cuenta con cuatro unidades de filtros dispuestos en paralelo. Asimismo, manifestó que, para el proceso de filtrado, se utilizan lechos mixtos de antracita y arena.

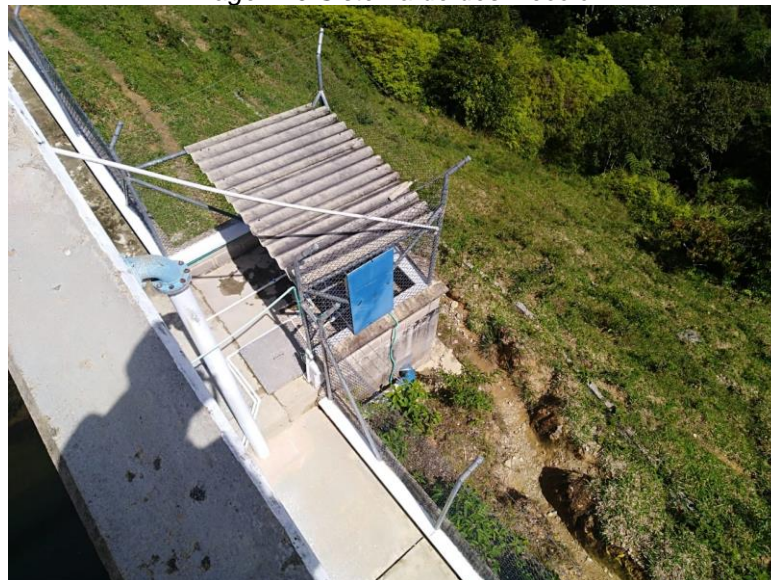
Imagen 10 Sistema de desinfección

Seguidamente, como última estación en el proceso de potabilización se cuenta con la unidad de desinfección, la cual se realiza en primera instancia en un canal general de aguas filtradas en donde se realiza la adición de cloro gaseoso para luego ser conducida a una caja distribuidora para los tanques de almacenamiento. Cabe resaltar que, dentro de la información suministrada por el prestador, no se indicó la frecuencia ni proporción por la cual se realiza el proceso de adición de cloro gaseoso. Adicionalmente, no se evidenciaron soportes de los instrumentos de macromedición instalados a la salida de dicho proceso.

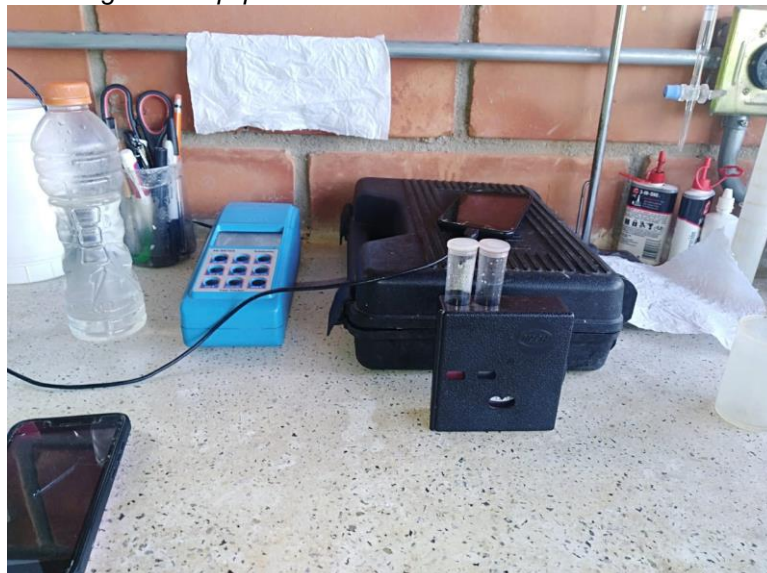
Imagen 12 Equipos de laboratorio PTAP Santa Gertrudis

Para realizar la dosificación del coagulante, el prestador indicó que cuenta con un equipo para realizar el test de jarras. De acuerdo con lo informado por el prestador, la frecuencia de realización del ensayo de jarras varía de acuerdo con los cambios que se presenten en la turbiedad. Lo anterior se verificó en los formatos donde se diligencian los resultados de dosificación de coagulante.

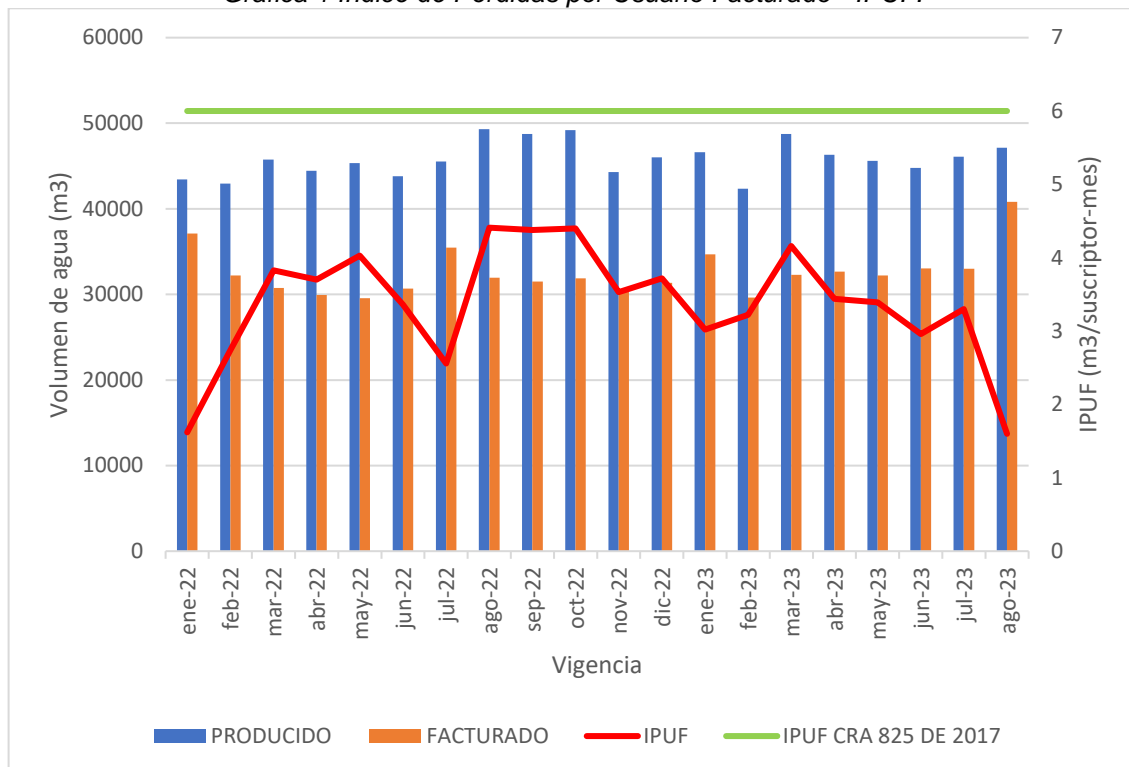
Gráfica 1 Índice de Pérdidas por Usuario Facturado - IPUF.

De acuerdo con la gráfica anterior, las pérdidas de agua se ubicaron por debajo del valor estándar de 6 m³/suscriptor-mes para cada uno de los meses evaluados. De igual manera, se observó que este indicador osciló entre 1,6 y 4,41 m³/suscriptor-mes.

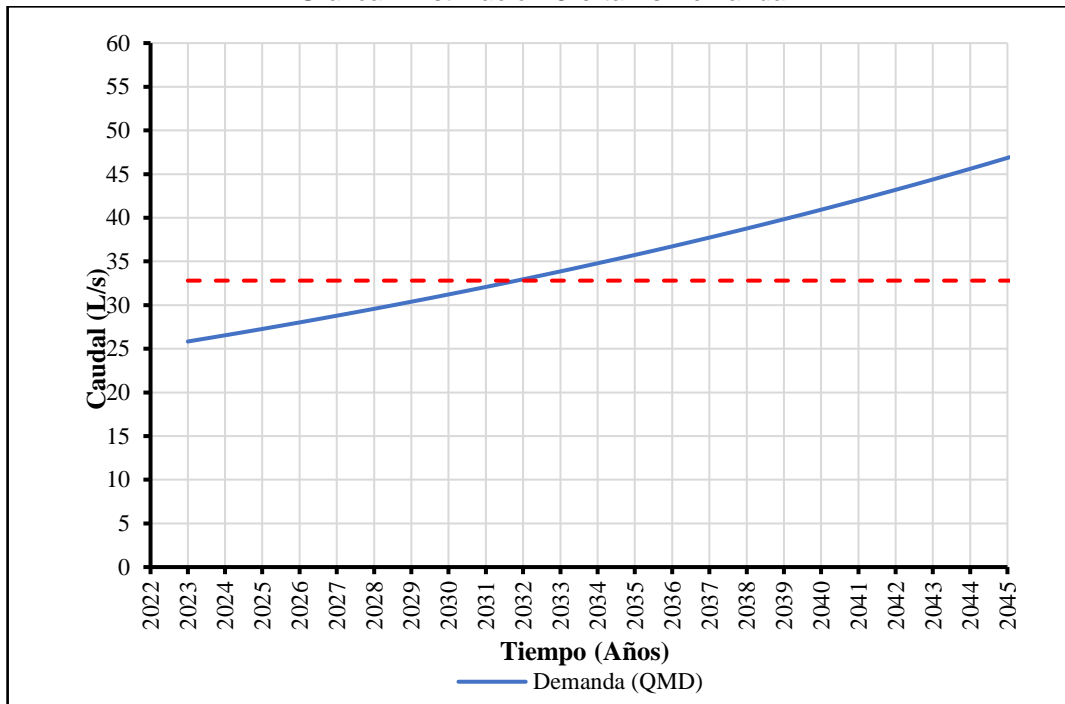
Gráfica 2 Estimación Oferta Vs Demanda

De acuerdo con los resultados obtenidos, la capacidad actual de producción de agua es suficiente para abastecer al municipio de Cisneros.
