### 1. Identificador del prestador

1.1 Nombre o razón social:	CENTRO DE GERENCIAMIENTO DE RESIDUOS DOÑA JUANA S.A. E.S.P.		
1.2 Nit:	900383203 – 6		
1.3 ID (SUI – RUPS):	24533		
1.4 Servicio público domiciliario (SPD) prestado objeto de la vigilancia o inspección:	Aseo		
1.5 Actividad del SPD objeto de la vigilancia o inspección:	Disposición final y tratamiento de lixiviados.		
1.6 Fecha de inicio de operación en la actividad a vigilar o inspeccionar:	<b>Componente servicio Aseo</b>	<b>Fecha inicio Actividades</b>	<b>Fecha final actividades</b>
	Disposición Final	16/12/2010	Sin fecha
	Tratamiento de Lixiviados	16/12/2010	Sin fecha
	Fuente: Imprimible 2023124533417565 DEL 04/01/2023		
1.7 Área de Prestación:	Bogotá, Cundinamarca

#### 5. Descripción de lo Desarrollado:

El día 11 de septiembre de 2023, se realizó visita de inspección a la actividad de disposición final del servicio público de aseo en el relleno sanitario Doña Juana, ubicado en ciudad de Bogotá, operado por la empresa CENTRO DE GERENCIAMIENTO DE RESIDUOS DOÑA JUANA S.A E.S.P.

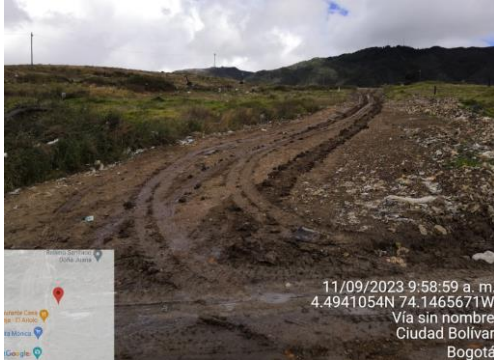
Categoría Artículo 2.3.2.3.10 del Decreto 1784 de 2017	Categoría IV (Mayor de 3.000 ton/día).
Descripción de las vías de acceso al SDF	<p><b>Vías externas:</b> Para llegar al sitio de disposición final se accede por la portería principal del relleno sanitario Doña Juana, ubicada en el kilómetro 5 de la Avenida Boyacá – Vía al llano.</p> <p><b>Vías internas:</b> La vía interna que se extiende desde la portería sobre la avenida Boyacá hasta la planta de Biogás tiene una extensión de 4,5 kilómetros y está pavimentada.</p> <p>Desde ese punto, hasta el frente de disposición, se cuenta con vías secundarias construidas sobre residuos, cuya extensión es de 6.000 m entre vías de entrada, salida y circuitos adicionales.</p> <p style="text-align: center;">Imagen 14. Vías internas</p>

<p style="text-align: right; font-size: small;">11/09/2023 9:58:59 a. m. 4.4941054N 74.1465671W Via sin nombre Ciudad Bolívar Bogotá</p> <p style="text-align: center;">Fuente: Visita SSPD septiembre 2023</p>

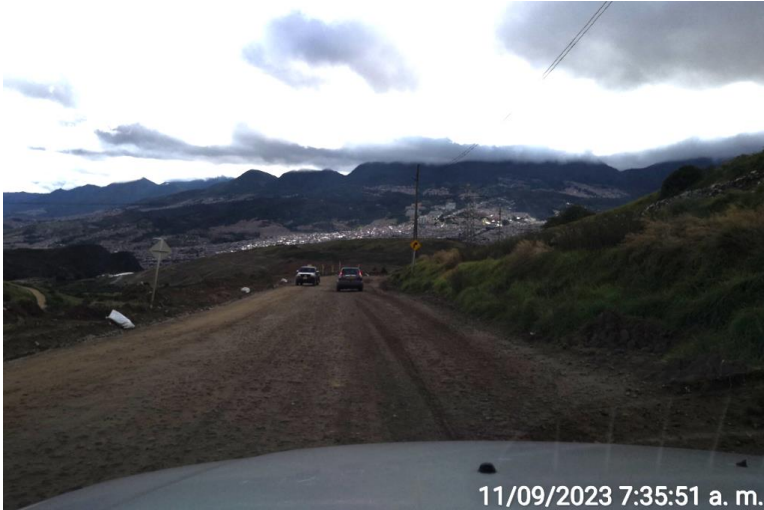
DATOS GENERALES		OBSERVACIONES											
		<p>Dichas vías cuentan con espacio para el tránsito de vehículos de carga pesada; se evidenció señalización de tránsito de las vías internas.</p> <p>Imagen 15. Vías internas</p>

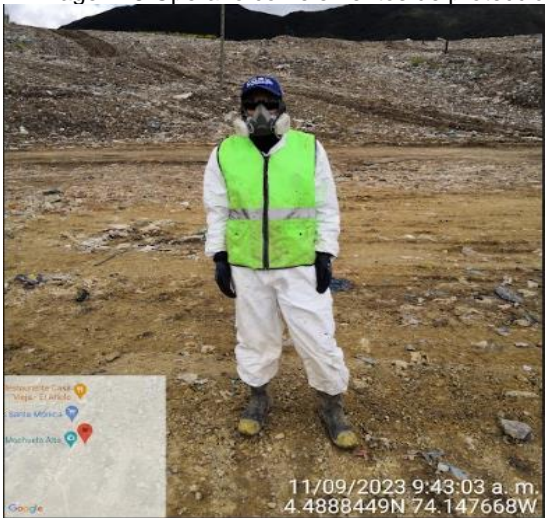
DATOS GENERALES		OBSERVACIONES	
¿El sitio cuenta con permiso de vertimientos? (En observaciones incluir información del permiso como resolución, entidad que lo otorga, y demás información específica que consideren relevante)		X	El prestador manifestó que, el Relleno Sanitario Doña Juana nunca ha contado con permiso de vertimientos. Debido a que se debe cumplir con los parámetros fisicoquímicos de la Resolución CAR 166 del 2008 para el descargue de las Aguas Tratadas.
INFORMACIÓN TÉCNICA DE DISPOSICIÓN FINAL			
Método de disposición (área, trinchera, combinado)	Combinado		
Toneladas mensuales promedio dispuestas:	6.200,5 toneladas/día promedio durante 2022. 5.960 toneladas/día promedio enero a agosto de 2023.		
¿Los operarios del SDF contaban con elementos de protección personal? Describir	X		<p>Los operarios cuentan con elementos de seguridad como gafas, overol, botas caucheras punta de acero, tapabocas, guantes, y gorra tipo chavo.</p> <p>Imagen 18 Operario con elementos de protección personal.</p>

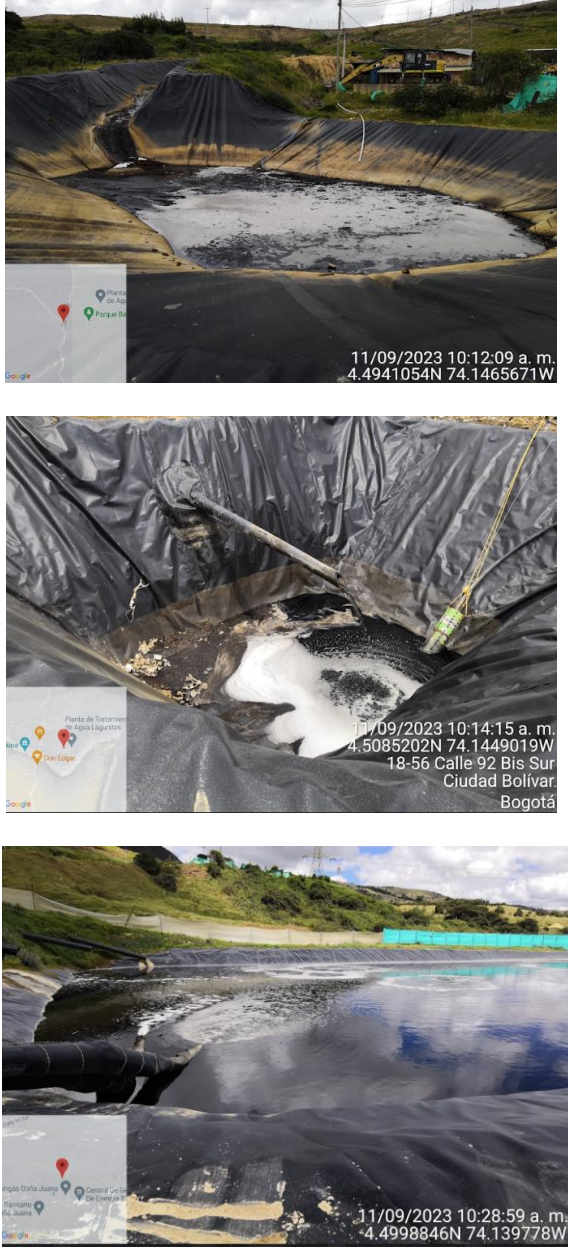
DATOS GENERALES	OBSERVACIONES	
<p>¿El diseño hidráulico identificado en visita garantiza la recolección y conducción de aguas superficiales y lixiviados en sistemas independientes?</p>	<p>X</p>	<p>Sin embargo, se observaron canales perimetrales obstruidos. El prestador manifiesta que se encontraban en mantenimiento.</p> <p>Imágenes 19 y 20 Canales superficiales para evacuación de agua lluvia y escorrentía.</p>     <p>Fuente: visita SSPD septiembre 2023</p> <p>Con relación a la conducción de los lixiviados que provienen de la masa de residuos son captados por filtros de fondo, intermedios y perimetrales, estos se conducen por tuberías mediante gravedad y bombeo descargando dependiendo su ubicación a 10 piscinas de almacenaje de lixiviados (pondaje 7, pondajes SBR, pondajes llegada PTL, pondajes 2-I, 2-II, 2-III, 2-IV y pondaje 2 antiguo)</p> <p>Imágenes 21, 22, y 23 Canales superficiales para evacuación de agua lluvia y escorrentía.</p>

<p>11/09/2023 10:12:09 a. m. 4.4941054N 74.1465671W</p> <p>11/09/2023 10:14:15 a. m. 4.5085202N 74.1449019W 18-56 Calle 92 Bis Sur Ciudad Bolívar Bogotá</p> <p>11/09/2023 10:28:59 a. m. 4.4998846N 74.139778W</p> <p>Fuente: visita SSPD septiembre 2023</p>
<p>¿El SDF cuenta con sistema de tratamiento de lixiviados? Describir brevemente.</p>		<p>X</p>	<p>El manejo integral de los lixiviados se realiza de la siguiente forma:</p> <ul style="list-style-type: none"> <li><b>i)</b> Captación de los lixiviados generados en la celda de residuos por medio de filtros de fondo y drenaje intermedio</li> <li><b>ii)</b> Extracción de lixiviados por gravedad y bombeo</li> </ul>

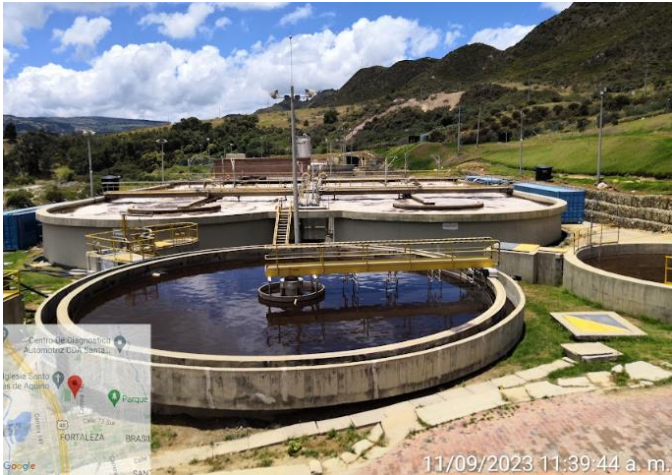
DATOS GENERALES	OBSERVACIONES
	<p>iii) Conducción de lixiviados hacia pondajes y red principal de lixiviados mediante canales,</p> <p>iv) Al momento de la visita el tratamiento se realiza a través de tres líneas:</p> <p><u>Línea 1:</u> Conducción hacia pondajes 2, posteriormente hacia PTL, pre-desnitrificador, zanjones de oxidación, pos-desnitrificador, decantador secundario y entrega de salida.</p> <p><u>Línea 2:</u> Conducción hacia SBR, posteriormente hacia unidades de fisicoquímico.</p> <p><u>Línea 3:</u> Sistema de ósmosis inversa.</p> <p>Con relación al caudal tratado de lixiviados varía entre 20 y 21 LPS, el prestador CGR le informó a la SSPD que de los 4 contenedores (2 de ultrafiltración y 2 de nanofiltración) se encuentra en el siguiente estado:</p> <ul style="list-style-type: none"> <li>a. Unidad 1 ultrafiltración: Montaje completado y con pruebas superadas.</li> <li>b. Unidad 1 nanofiltración: Montaje completado y con pruebas superadas.</li> <li>c. Unidad 2 ultrafiltración: Montaje completado y con pruebas superadas.</li> <li>d. Unidad 2 nanofiltración: Montaje completado y con pruebas superadas.</li> </ul> <p>En la visita la DTGA evidenció que la bomba de alta de la nanofiltración no se encontraba funcionando, según el operador está falló por las características de porcentaje de distribución de los contaminantes del lixiviado. CGR inició el proceso para adquirir una nueva y diferente tecnología, simultáneamente adquirieron nuevos difusores y soplantes para potenciar el sistema biológico actual de la planta y estos serán instalados antes de finalizar el año 2023 según el operador. Se espera que una vez se vez se</p>

DATOS GENERALES	OBSERVACIONES	
		<p>encuentre en funcionamiento el sistema en general tendrá la capacidad de tratar 1.250 m<sup>3</sup>/día cada serie ultra-nano para un total de 2.500 m<sup>3</sup>/día. Imagen 24 Planta de Tratamiento de Lixiviados.</p>

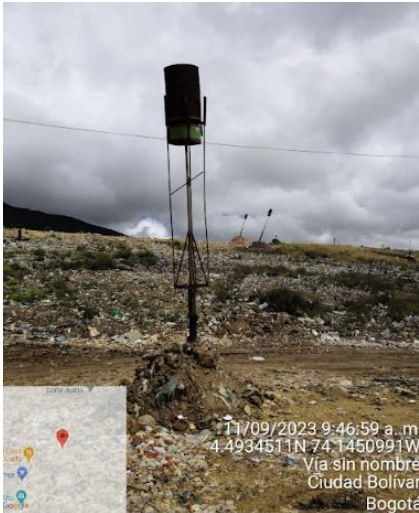
<p>Fuente: visita SSPD septiembre 2023</p>
<p>¿El SDF cuenta con sistema de recolección, transporte y evacuación de gases?</p>	<p>X</p>	<p>El manejo de gases en el relleno se realiza por un sistema de chimeneas para hacer evacuación pasiva y activa de gases.</p> <p>El sitio de disposición final cuenta con 52 chimeneas en la Terraza 1A y 1B, que se realizan a medida que se realiza la disposición sobre el sector.</p> <p>Imagen 25 Chimeneas instaladas para evacuación de gases.</p>

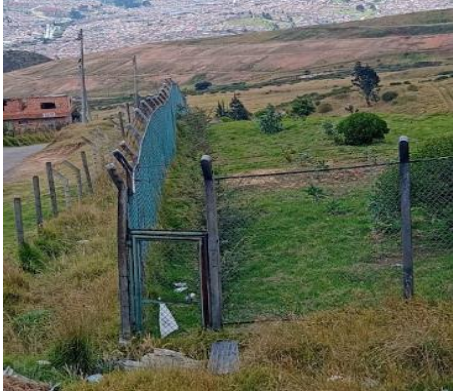
DESCRIPCIÓN	REGISTRO FOTOGRÁFICO Y OBSERVACIÓN
<p><i>Valla de información: Que deberá contener como mínimo la siguiente información:</i></p> <ul style="list-style-type: none"> <li>✓ <i>Nombre del relleno</i></li> <li>✓ <i>Nombre del municipio</i></li> <li>✓ <i>Nombre de la persona prestadora a cargo del relleno</i></li> <li>✓ <i>Número de Resolución de licencia Ambiental otorgada o Plan de Manejo Ambiental establecido</i></li> <li>✓ <i>Vida útil expresada en volumen y tiempo de capacidad total.</i></li> </ul>	<p>El prestador NO cuenta con valla informativa, la cual debería contener el nombre del relleno, nombre del municipio, nombre de la persona prestadora a cargo del relleno, número de Resolución de licencia ambiental, vida útil expresada en volumen remanente y vida útil.</p>
<p>Cerramiento perimetral. Que garantice el cierre perimetral del predio.</p>	<p>El relleno cuenta con cerca perimetral de diferentes características delimitando el área del predio características como lo son: malla eslabonada y postes con alambre.</p> <p style="text-align: center;">Imágenes 26 y 27 Cerramiento perimetral.</p>

DESCRIPCIÓN	REGISTRO FOTOGRÁFICO Y OBSERVACIÓN
	  <p>Fuente: visita SSPD septiembre 2023</p> <p>De acuerdo a la visita y el prestador, sobre el costado sur del predio hace falta aproximadamente 300 metros lineales de cerramiento, estos colindan en el costado sur del terreno con una finca vecina.</p>
<p><i>Puertas de acceso: Que garantice el acceso de vehículos y controle el ingreso de personal ajeno al sitio de disposición</i></p>	<p>El relleno cuenta con puerta de acceso desde donde se realiza control de ingreso.</p> <p>Imagen 28 Acceso al sitio de disposición final.</p>   <p>Fuente: visita SSPD septiembre 2023</p>
<p><i>Bascula de pesaje: Que garantice el registro de toneladas de ingreso al relleno sanitario.</i></p>	<p>El relleno cuenta tres (3) básculas: Una (1) de ingreso, una (1) de salida y una (1) de suplencia, operadas por la Interventoría (Unión Temporal Inter DJ).</p> <p>Imágenes 29 y 30 Área de pesaje.</p>   <p>Fuente: visita SSPD septiembre 2023</p>

Teniendo en cuenta las observaciones registradas en la tabla anterior, se presenta un presunto incumplimiento al numeral V del artículo 2.3.2.3.11. del Decreto 1077 de 2015, debido a que el sitio de disposición final no cuenta con la valla de información y hace falta la construcción de 300 metros lineales de cerramiento perimetral en el costado sur del terreno que colidan con una finca vecina de acuerdo a la mencionada norma.

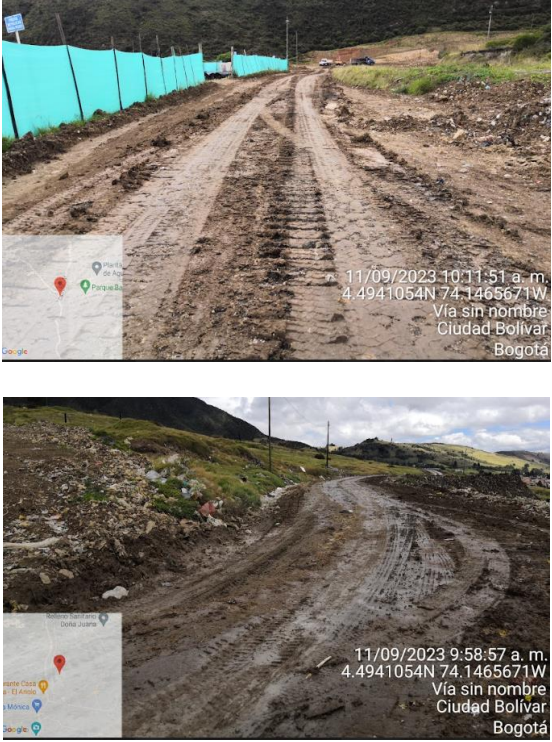
DESCRIPCIÓN	REGISTRO FOTOGRÁFICO Y OBSERVACIÓN
	<p>Imágenes 32 y 33 Vías internas.</p>

<p><i>Vías internas: Que garanticen el acceso y circulación de los vehículos en el sitio de disposición final.</i></p>	<p>La vía interna que se extiende desde la portería sobre la avenida Boyacá hasta la planta de Biogás tiene una extensión de 4,5 kilómetros y está pavimentada.</p> <p>Desde ese punto, hasta el frente de disposición, se cuenta con vías secundarias construidas sobre residuos, con material extraído del mismo terreno cuya extensión es de 6.000 m entre vías de entrada, salida y circuitos adicionales.</p>

<p>11/09/2023 10:11:51 a. m. 4.4941054N 74.1465671W Vía sin nombre Ciudad Bolívar Bogotá</p> <p>11/09/2023 9:58:57 a. m. 4.4941054N 74.1465671W Vía sin nombre Ciudad Bolívar Bogotá</p> <p>Fuente: visita SSPD septiembre 2023</p>
<p><b>Áreas Administrativas y Dotaciones de Servicio: Que garantice las instalaciones requeridas para el personal administrativo, operativo y visitantes.</b></p>	<p>El relleno cuenta con áreas con instalaciones administrativas y cuenta con dotación de servicios públicos.</p> <p>Imagen 34 Área Administrativa.</p>

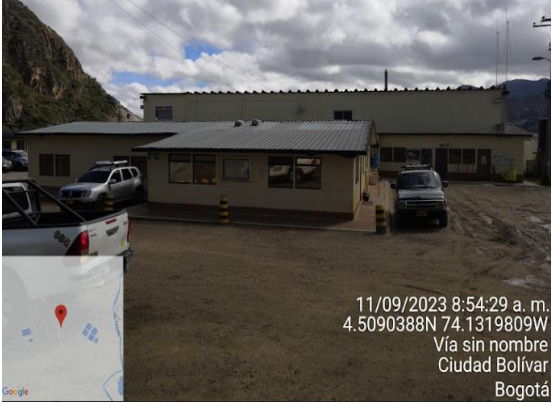
<p>11/09/2023 8:54:29 a. m. 4.5090388N 74.1319809W Vía sin nombre Ciudad Bolívar Bogotá</p> <p>Fuente: visita SSPD septiembre 2023</p>

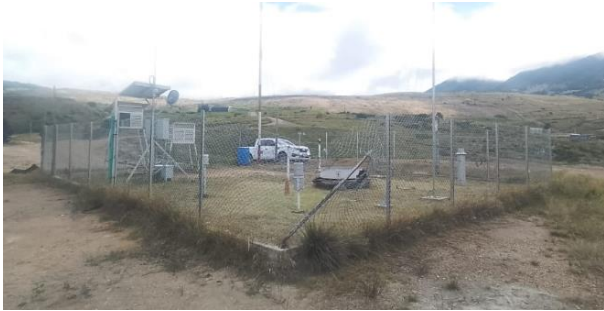
CRITERIOS OPERACIONALES	OBSERVACIONES
	<p>Imagen 35 Estación meteorológica.</p>

<p><b>3. Inspección visual para el ingreso de residuos sólidos.</b> La persona prestadora deberá realizar inspección visual a los residuos que ingresan al relleno sanitario, con el propósito de controlar el tipo de residuos a ingresar, con la frecuencia que establezca el Reglamento Operativo, según la escala de operación.</p>	<p>El prestador informa que los vehículos son inspeccionados de manera aleatoria al ingreso del relleno.</p>
<p><b>4. Prohibición de la actividad de recuperación de residuos sólidos en el frente de operación.</b> Para todos los efectos estará prohibida la actividad de recuperación de residuos sólidos en el frente de operación del SDF. La persona prestadora y el ente territorial deben garantizar el cumplimiento de esta medida.</p>	<p>Durante la visita no se evidencian actividades de recuperación en el frente de operación.</p>
<p><b>5. Registro de parámetros meteorológicos.</b> Con el objetivo de ajustar las condiciones de operación y mitigar riesgos en la prestación del servicio, se debe llevar un registro de los parámetros meteorológicos de la zona del relleno sanitario, los cuales podrán ser capturados <i>in situ</i> o tomados de las estaciones meteorológicas cercanas. Como mínimo: Precipitación diaria, Temperatura mínima y máxima diaria, Evaporación y Humedad relativa.</p>	<p>El SDF cuenta con estación meteorológica.</p> <p>El prestador entregó en visita, soporte de los registros meteorológicos de los parámetros mínimos solicitados.</p>

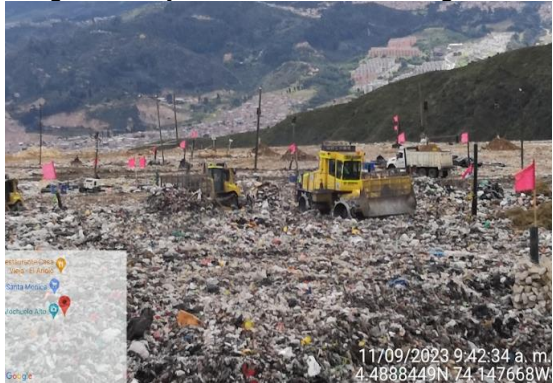
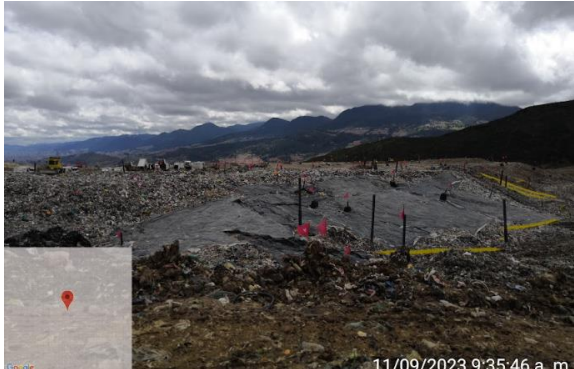
<p>Fuente: Visita SSPD septiembre 2023</p>
<p><b>6. Frente de operación.</b> La persona prestadora a cargo del relleno sanitario deberá diseñar el frente de trabajo, tomando en consideración los siguientes parámetros:</p> <ul style="list-style-type: none"> <li>• Número diario de vehículos que disponen en el sitio.</li> <li>• Zona de maniobra de los vehículos recolectores proporcional a la frecuencia de descarga y tipo de vehículos.</li> <li>• Área del frente de operación más eficiente y su correspondiente número de auxiliares de descarga.</li> <li>• Pendiente del módulo de trabajo establecida en el diseño, con el fin de garantizar la estabilidad, el drenaje y demás parámetros de operación.</li> <li>• Configuración de las capas de residuos, teniendo en cuenta el tipo de impermeabilización de fondo (geomembrana, geotextil-geomembrana u otro), el tipo de residuos.</li> </ul>	<p>El frente de trabajo al momento de la visita se estaba ubicado en la plataforma 9 de la Terraza 4. No se evidenció represamiento vehicular.</p> <p>El prestador manifiesta que cuenta con un área descubierta en el frente de trabajo de 4.840 m<sup>2</sup> en el momento de la visita.</p> <p>En el frente de trabajo, se evidenciaron 4 buldócer D8, 1 buldócer D6, 1 compactadora y 4 retroexcavadoras realizando labores de dispersión, compactación y cobertura de residuos.</p> <p>Imágenes 36 y 37 Frente de descarga activo.</p>

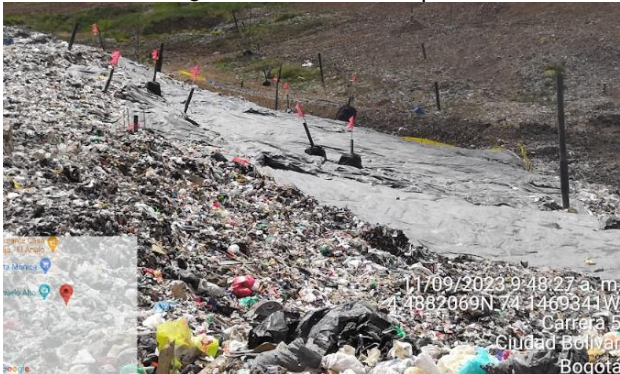
CRITERIOS OPERACIONALES	OBSERVACIONES
<b>7. Celda diaria.</b> Los residuos sólidos deberán disponerse conforme al diseño y al Reglamento Operativo	La celda es conformada de manera inmediata al momento de descargue de residuos mediante los Bulldozers D8. (Ver imagen 39).
<b>8. Aplicación de Coberturas.</b> Las coberturas diarias, intermedia y final se realizarán acorde con lo definido en el Reglamento Operativo y las especificaciones técnicas del diseño	<p>Durante la visita, se observó la aplicación de la cobertura temporal diaria, intermedia y final, éstas se realizan con arcilla y escarificado de 20cm, 60cm y 80cm de espesor respectivamente.</p> <p>Adicionalmente en el frente de operación se cubre con geomembrana calibre 20 o con mantos de lona negro-verde.</p> <p style="text-align: center;">Imagen 38 Cobertura temporal.</p>

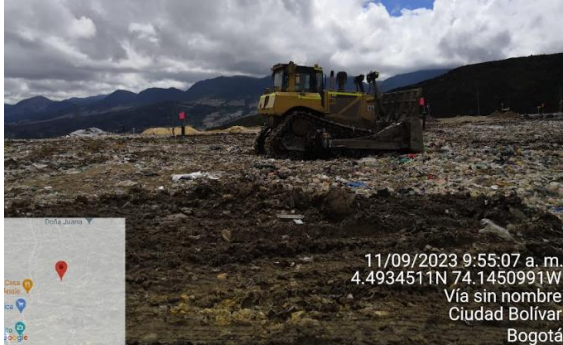
CONDICIONES DE OPERACIÓN	OBSERVACIÓN
<p><b>Compactación mecánica inmediata una vez realizada la descarga de residuos.</b></p>	<p>Según lo evidenciado en visita de inspección se realiza compactación inmediata al momento de descargue de residuos mediante los Bulldozers D8. La compactadora realiza compactación mecánica.</p> <p style="text-align: center;">Imagen 39 Compactación mecánica.</p>

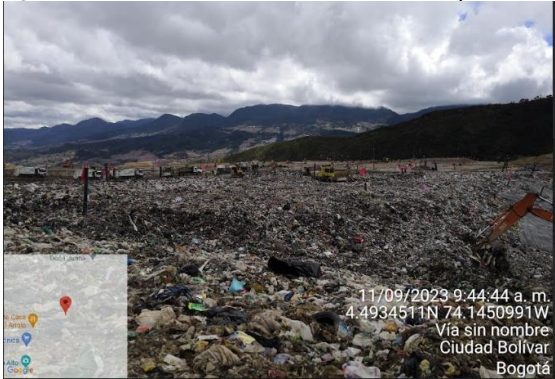
cobertura temporal con material sintético, de lo contrario con arcilla y escarificado.
<b>Área máxima descubierta del frente de operación de 3.000 m<sup>2</sup>.</b>	<p>El área descubierta del frente de trabajo es de aproximadamente 4.840 m<sup>2</sup>, de acuerdo con lo observado en la visita de campo y los manifestado por el prestador.</p> <p>Imagen 40 Área descubierta en el frente de operaciones.</p>
