1.1. Nombre o razón social:	INTERASEO S.A.S. E.S.P.																																
1.2. Nit:	819000939 - 1																																
1.3. ID (SUI – RUPS):	2044																																
1.4. Servicio público domiciliario (SPD) prestado objeto de la vigilancia o inspección:	Aseo																																
1.5. Actividad del SPD objeto de la vigilancia o inspección:	Recolección y transporte de residuos no aprovechables, barrido y limpieza de vías y áreas públicas, corte de césped y poda en árboles en vías y áreas públicas, aprovechamiento y Disposición Final																																
1.6. Fecha de inicio de operación en la actividad a vigilar o inspeccionar:	<p>Tabla 1. Actividades prestadas Interaseo S.A.S. E.S.P.</p>

Denuncia ciudadana (Petición de interés general) ___ Otros ¿cuál? _____
2.5. Ubicaciones físicas o virtuales objeto de la acción:	Calle 38 # 7-109 troncal occidente en la ciudad de Sincelejo - Sucre.

INFORME DE VIGILANCIA O INSPECCIÓN ESPECIAL, DETALLADA O CONCRETA

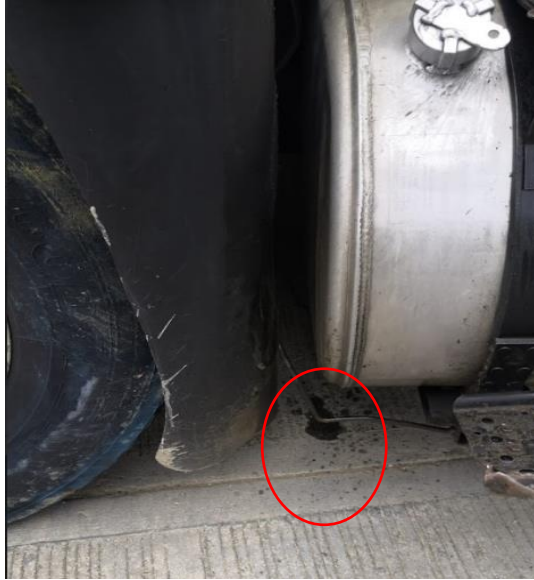
Imagen 39. Pérdida de líquido (ACPM) en el tanque de Combustible

Los operarios contaban con canastilla, pala y cepillo para evitar la dispersión de residuos.
				El vehículo presenta fuga de (ACPM) en el tanque de combustible en goteo (lixiviado).
				Los operarios no contaban con pala, ni cepillo para evitar la dispersión de residuos.
				Las llantas presentan desgaste, no aptas para movilizarse.
				El vehículo presentó pérdida de líquido goteo (lixiviado).
Los operarios contaban con canastilla y cepillo para evitar la dispersión de residuos.

También se evidenció un presunto incumplimiento al artículo 2.3.2.2.2.3.37 del Decreto 1077 de 2015 debido a que el vehículo WGA138 al momento de la visita se observó con fugas en la tapa del tanque del combustible, las llantas se encontraban en mal estado y la luz estacionaria derecha estaba presentando problemas.

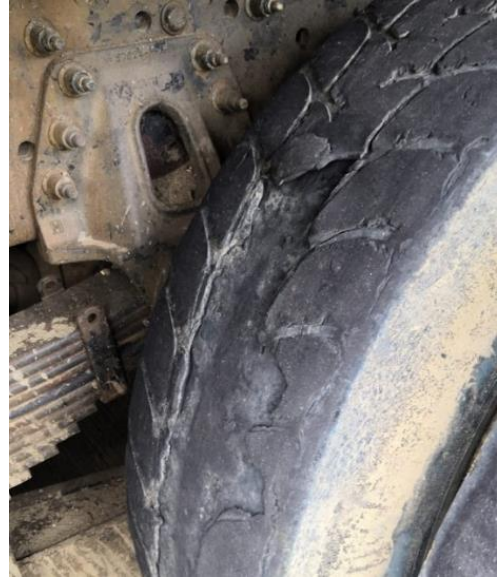
Imagen 40. Llantas del vehículo recolector en mal estado

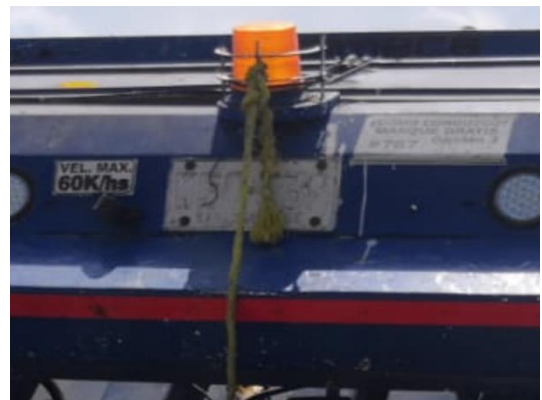
Imagen 44. No se visibiliza la placa posterior

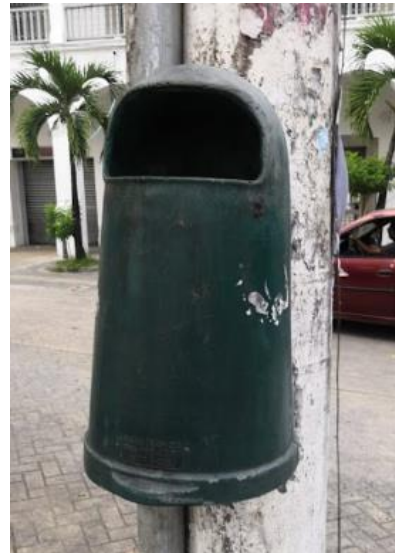
Imagen 81. Cesta de basura en mal estado con desgaste en los logotipos.

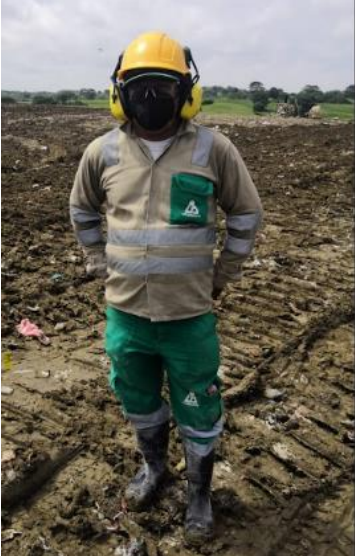
<p>Fuente: Visita Superservicios mayo de 2023.</p>
<p>¿El operador cuenta con Reglamento Operativo para el sitio?</p>	<p>X</p>		<p>El documento fue suministrado por el prestador en visita.</p>
<p>¿En la visita del SDF se identificaron zonas con posible infiltración, afloramiento o empozamiento de líquidos (lixiviados) al suelo?</p>	<p>X</p>		<p>Se observó en la celda 1 presencia superficial de lixiviado, para lo cual el prestador informó que se debe al lavado de la zona por acción de la lluvia del día anterior. Lo que evidencia deficiencias en los drenajes en la masa de residuos durante el proceso de recirculación de lixiviados.</p> <p>Imagen 85. Empozamiento de lixiviado en la celda 1.</p>

De conformidad con las observaciones registradas en la tabla anterior, se evidencia un presunto incumplimiento de las condiciones mínimas de diseño y operación, por cuanto se evidencia deficiencia en el tratamiento de lixiviados e incumplimiento en la densidad de compactación de la masa de residuos arrojando como resultado 0.97 ton/m³ y éste debe ser mayor o igual a 1 ton/m³ de acuerdo con la categorización del relleno sanitario El Oasis definida por el Decreto 1077 de 2015, modificado por el Decreto 1784 de 2017 reglamentado en el artículo 2 de la Resolución 938 de 2019.

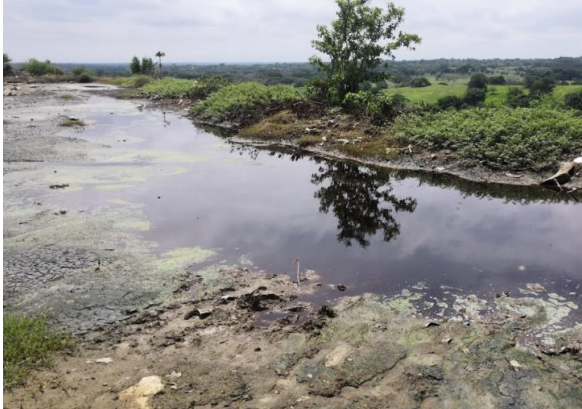
<p>¿El diseño hidráulico identificado en visita garantiza la recolección y conducción de aguas superficiales y lixiviados en sistemas independientes?</p>	<p>X</p>		<p>El relleno cuenta con un sistema de drenaje separados para aguas lluvias y lixiviados.</p> <p>Las aguas lluvias son captadas y conducidas mediante canales perimetrales superficiales, los cuales se encontraron al momento de la visita obstruidos con material vegetal.</p>

<p>Imagen 86. Canales superficiales para evacuación de agua lluvia y escorrentía</p>

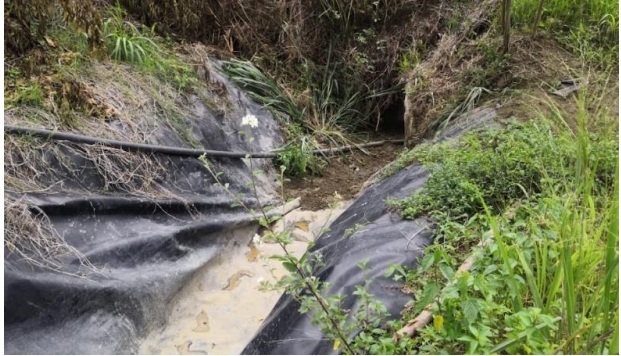
<p>Fuente: Visita Superservicios mayo de 2023.</p> <p>Con relación a conducción de lixiviados que provienen de la masa de residuos son captados por filtro de fondo, intermedios y perimetrales, estos descargan a cajas de inspección que se conducen por tuberías hasta el desarenador y posteriormente se bombea a las piscinas de almacenamiento de lixiviados.</p>
<p>¿El SDF cuenta con sistema de tratamiento de lixiviados? Describir brevemente.</p>	<p>X</p>	<p>El sitio de disposición final no cuenta con sistema de tratamiento de lixiviados, sin embargo, se realiza recirculación sobre la masa de residuos, bombeado desde dos piscinas de almacenamiento, la primera con una capacidad aproximada de 10.000 m³ y segunda con una capacidad de 4.000 m³ aproximadamente.</p> <p>Imagen 87. Piscina de almacenamiento de lixiviados.</p>

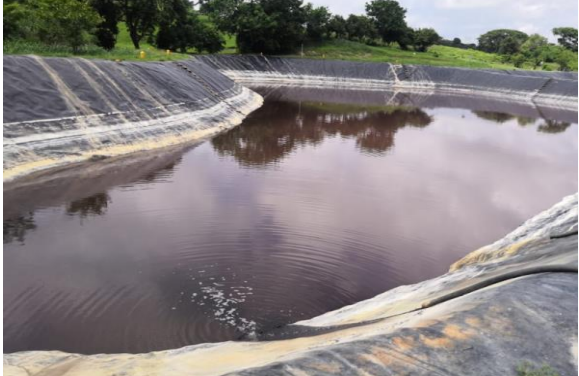
<p>¿El SDF cuenta con sistema de recolección, transporte y evacuación de gases?</p>	<p>X</p>	<p>El operador informó que en el relleno hay instaladas 74 chimeneas, de las cuales en la visita se lograron observar alrededor de 45. De éstas, 25 tenían instalados quemadores para la quema de biogás.</p>

<p>Imagen 88. Chimeneas instaladas para evacuación de gases.</p>

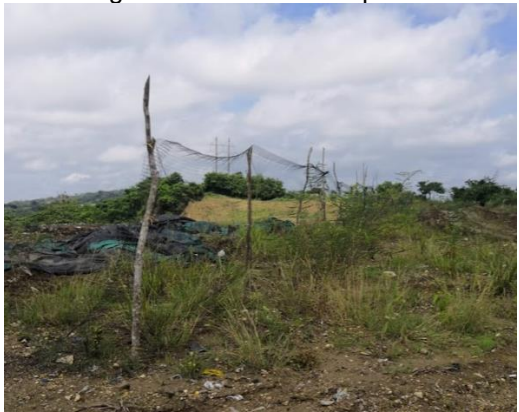
<p>Fuente: Visita Superservicios mayo de 2023.</p>
<p>9. Limpieza de ruedas. El relleno sanitario deberá contar con procesos de limpieza de ruedas.</p>	<p>No cuenta con área de limpieza de ruedas.</p>
<p>10. Protección contra dispersión. En sitios donde la velocidad del viento potencie la dispersión de los residuos sólidos por fuera de la zona de disposición final se deberá colocar un sistema de pantallas, lo más cerca posible del frente de operación.</p>	<p>Se observó que el SDF cuenta con malla para evitar la dispersión de residuos en el área contigua a la vía de acceso al frente de operación.</p> <p>Imagen 102. Malla de dispersión.</p>
