### 1. Identificación del prestador

1.1. Nombre o razón social:	Urbaser Montenegro S.A E.S.P.			
1.2. Nit:	900008086 - 4			
1.3. ID (SUI - RUPS):	20300			
1.4. Servicio público domiciliario (SPD) prestado objeto de la vigilancia o inspección:	Aseo

### 2. Identificación de la acción de vigilancia e inspección realizada:

#### 5. Descripción de lo desarrollado:

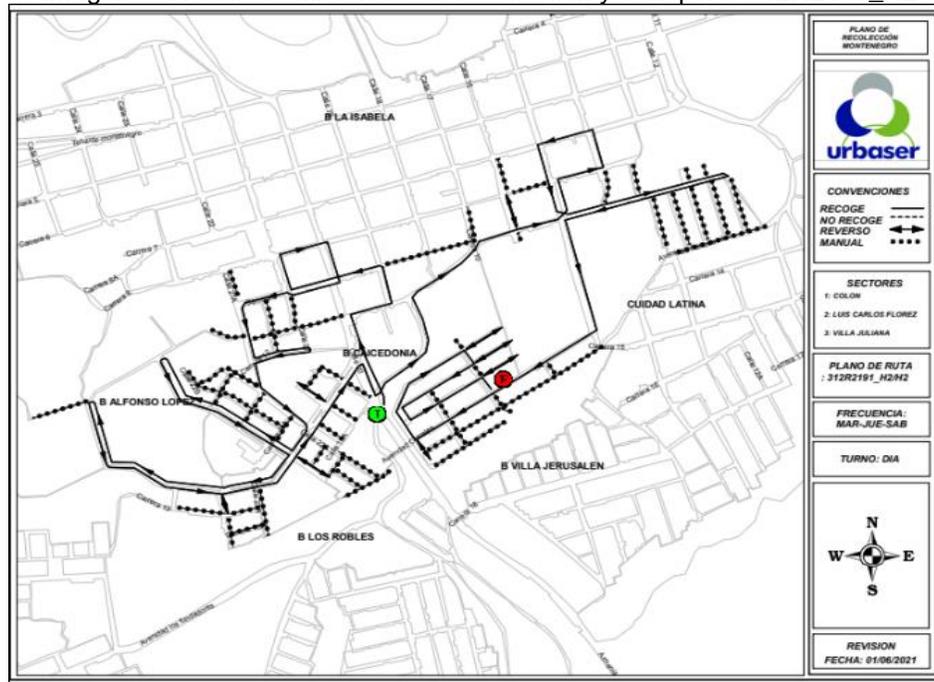
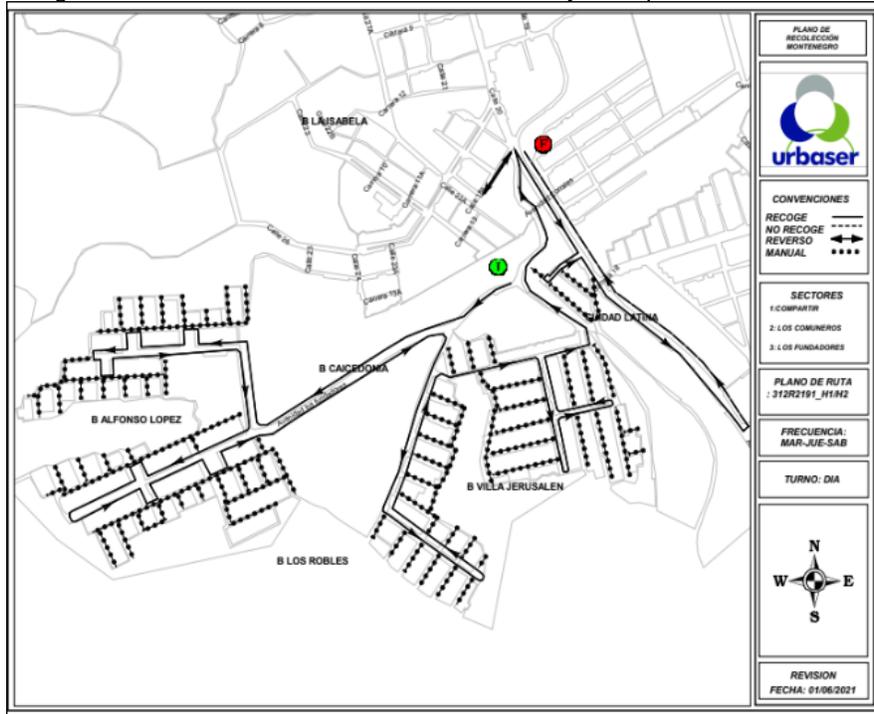
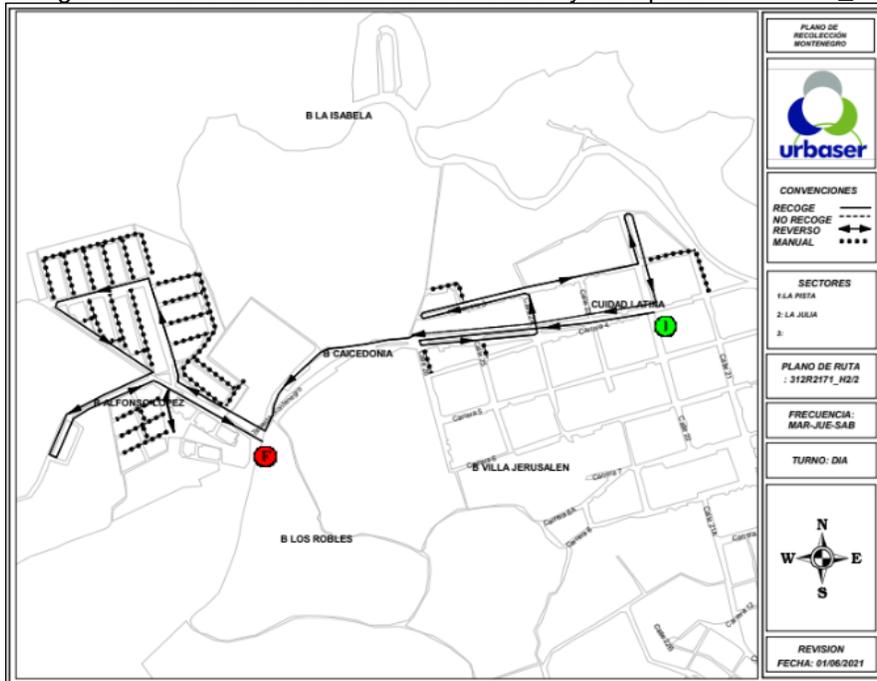
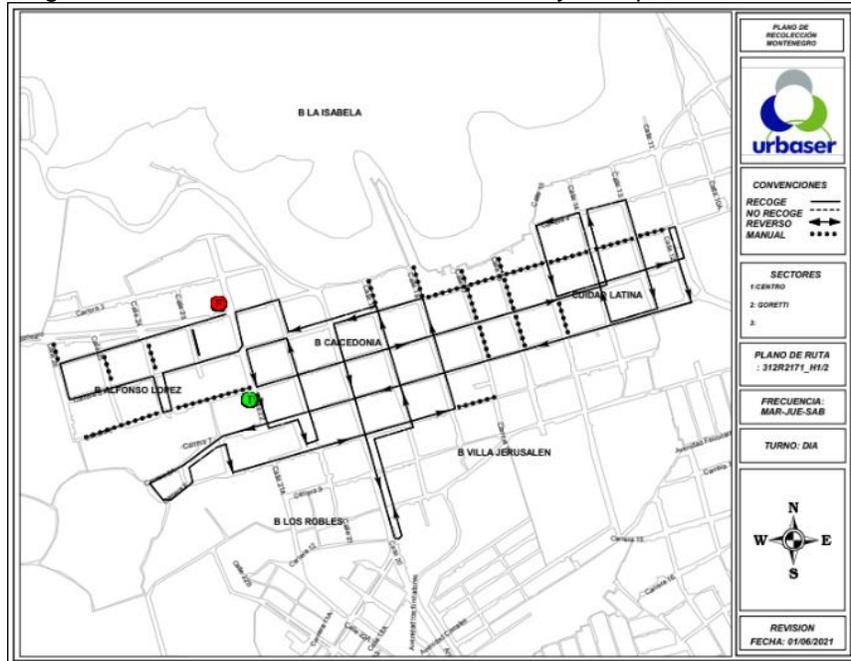
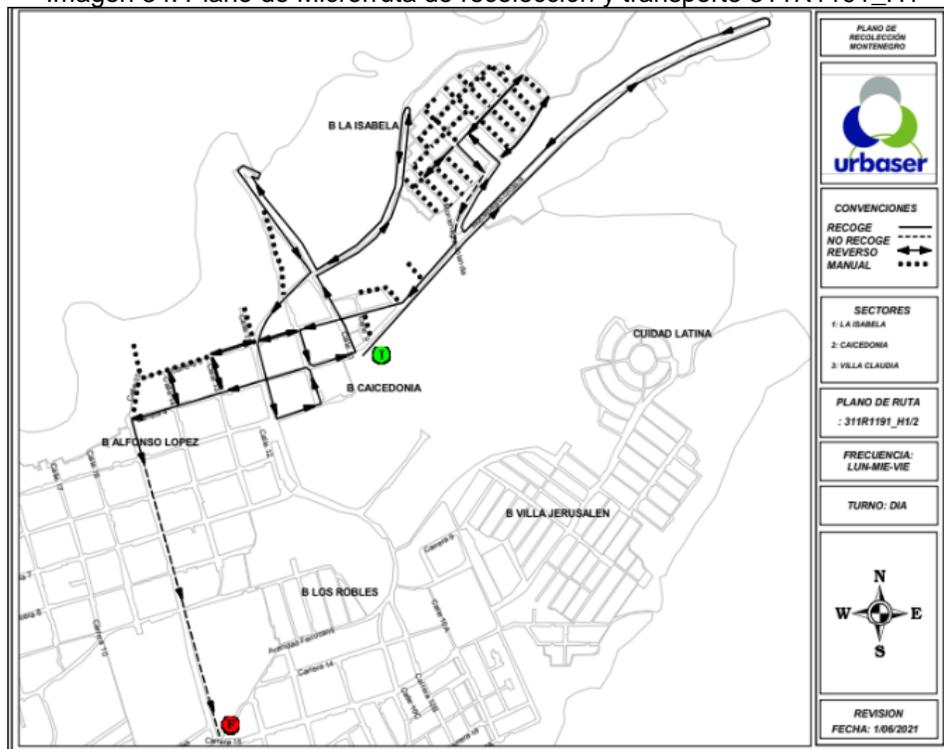
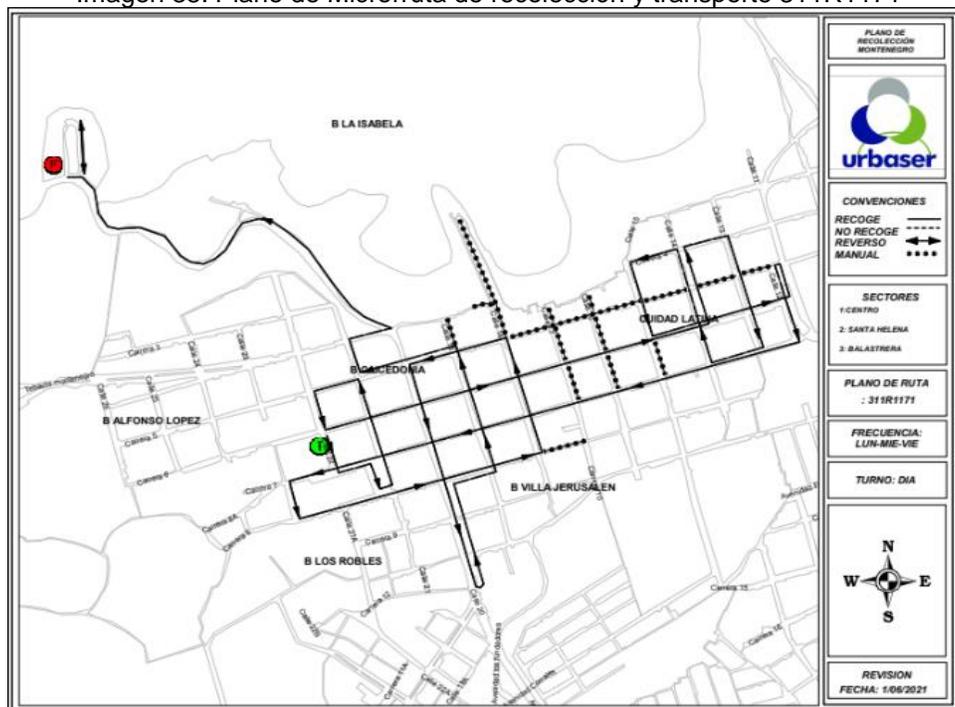
En los planos presentados anteriormente se evidencia el trayecto que utilizan los vehículos compactadores para la ejecución de las microrrutas de acuerdo con lo definido en el Decreto 1077 de 2015 correspondiente a la descripción detallada a nivel de las calles y manzanas del trayecto de un vehículo o cuadrilla, para la prestación del servicio público en las actividades de recolección de residuos, dentro de una frecuencia predeterminada.

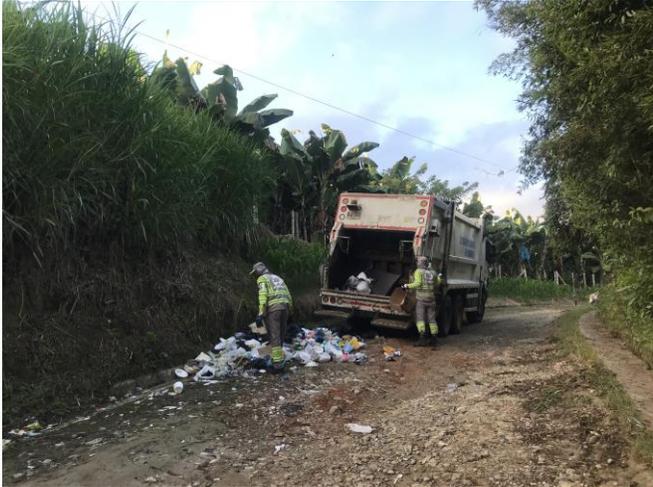
<p>Microrruta No. 312R-2171 Acumulación de residuos vereda Machonegro</p>	<p>Microrruta No. 311R-1171 Elementos para evitar la dispersión de residuos</p>

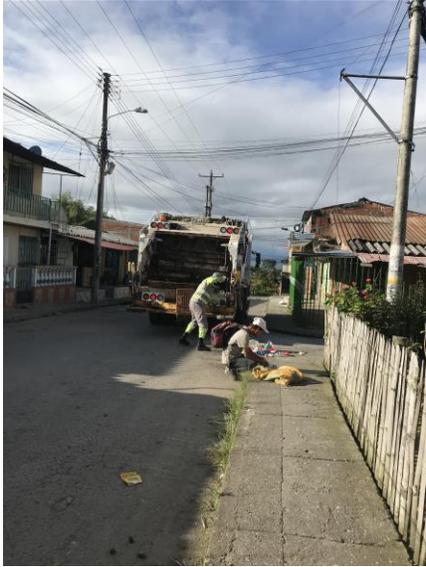
<p>Microrruta No 312R-2191 Elementos para evitar la dispersión de residuos</p>

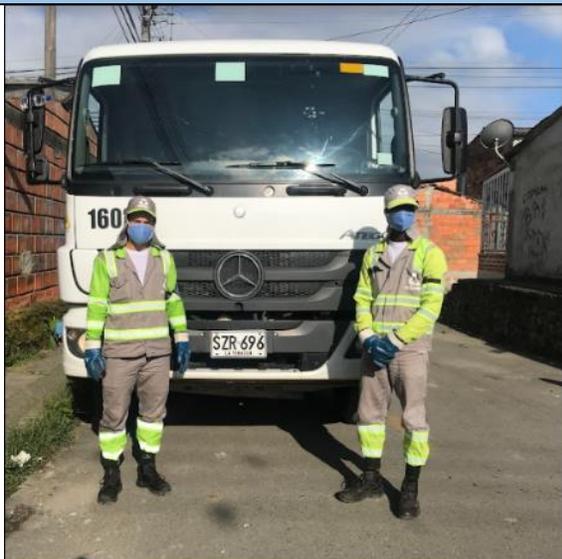
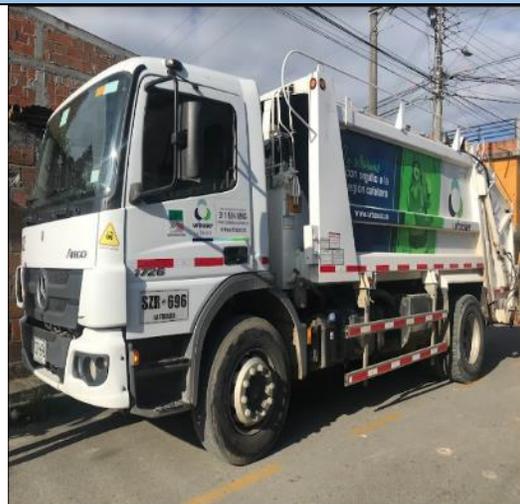
**VEHÍCULO PLACA SRZ696**

Vista frontal del vehículo sin luces en la cabina

Vista lateral del vehículo

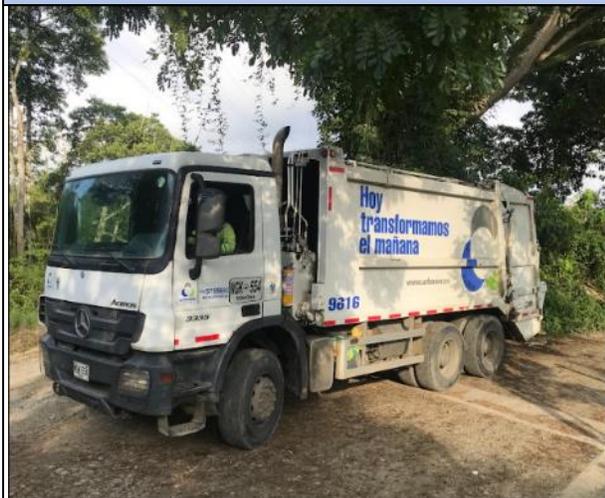
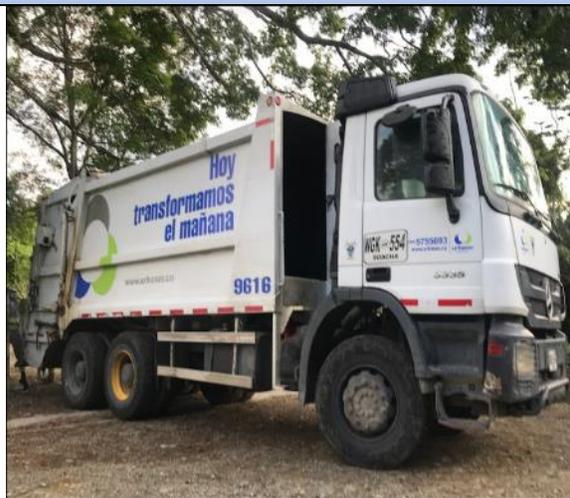
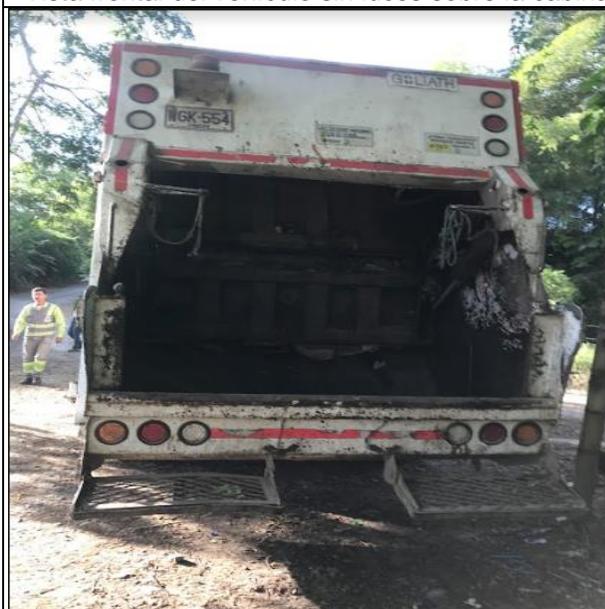
**VEHICULO PLACAS WGK 554**

Vista frontal del vehículo sin luces sobre la cabina

Vista lateral del vehículo con logos

Vista posterior del vehículo sin luz en la zona de tolva

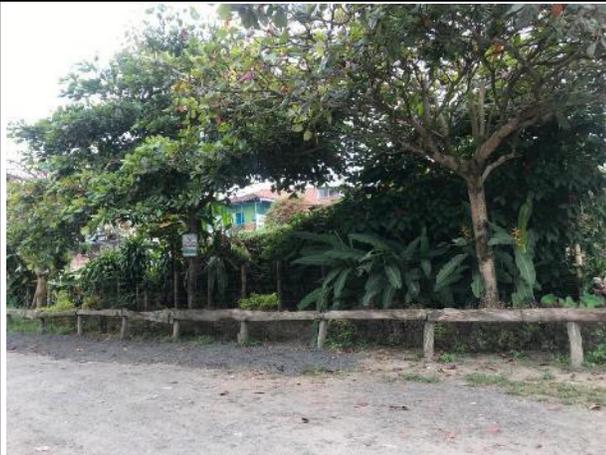
FECHA Y HORA	UBICACIÓN	FOTOGRAFÍAS	OBSERVACIONES
07/07/2022 9:34 AM	Barrio Centro la Estación Cra 5 CII 12

No se observa presencia de residuos en el lugar, es de mencionar que, de conformidad con lo evidenciado en el documento “Evidencia Fotográfica Jornadas de Limpieza y Recuperación” entregado durante la visita, al punto crítico se le han realizado campañas de limpieza.  No se encuentra identificado en el PGIRS.
07/07/2022 10:30 AM	Barrio Pablo Sexto Atrás del teatro Esmeralda Cra 4ta CII 18

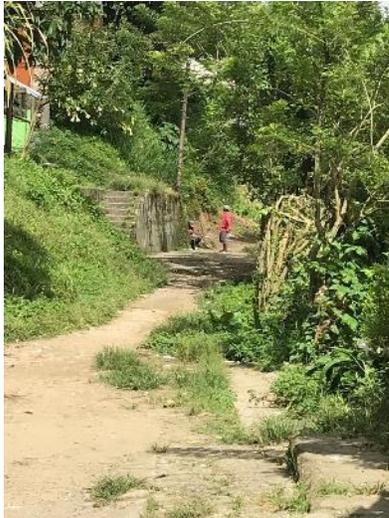
No se observó presencia de residuos en el momento de la verificación, sin embargo, el prestador informa que es un punto permanente, debido a que lo concurren habitantes de calle y existen problemas de inseguridad en el lugar.  Se encuentra identificado en el PGIRS.

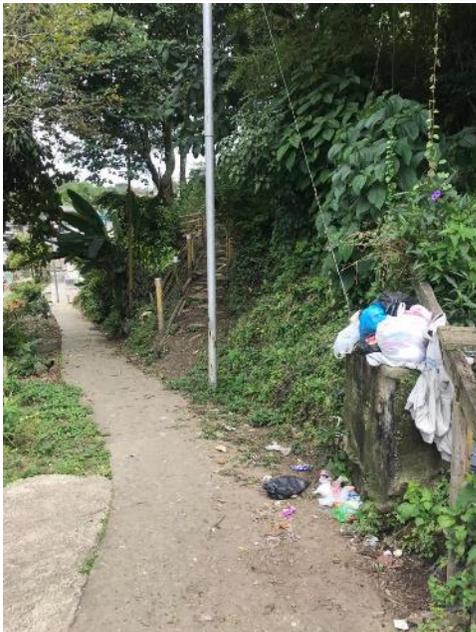
FECHA Y HORA	UBICACIÓN	FOTOGRAFÍAS	OBSERVACIONES
<p><b>07/07/2022</b> <b>11:20 AM</b></p>	<p>Barrio Colon Cra 10 Cll 20 No. 37</p>

<p>Si bien, se observaron residuos dispersos, el prestador informó durante la visita, que dicho punto ha presentado mejoras.</p> <p>Se encuentra identificado en el PGIRS.</p>
<p><b>07/07/2022</b> <b>11:35 AM</b></p>	<p><b>Sendero que comunica Pueblo Nuevo con el barrio Los Robles</b></p>

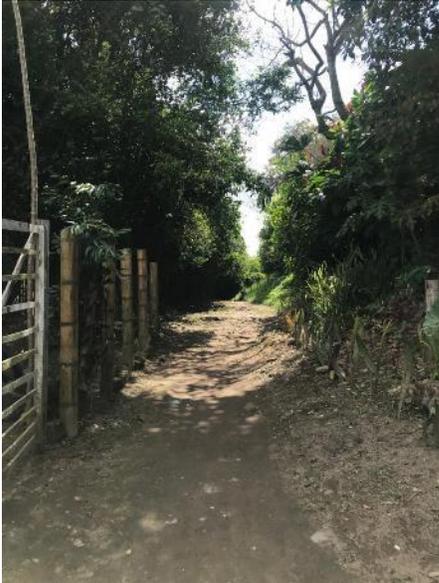
<p>No se observaron residuos dispersos, el prestador informó durante la visita, que dicho punto ha presentado mejoras.</p> <p>No se encuentra identificado en el PGIRS.</p>

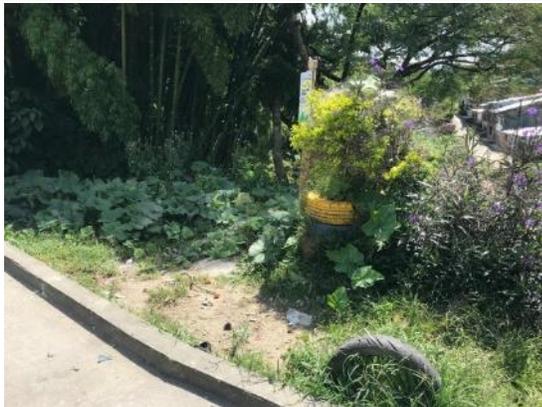
FECHA Y HORA	UBICACIÓN	FOTOGRAFÍAS	OBSERVACIONES
<p><b>07/07/2022</b> <b>11:45 AM</b></p>	<p><b>Barrio El Chica</b> <b>CII 10 Entrada</b> <b>esquina</b></p>

<p>No se observaron residuos dispersos, el prestador informó durante la visita, que dicho punto ha presentado mejoras.</p> <p>No se encuentra identificado en el PGIRS.</p>
<p><b>07/07/2022</b> <b>12:05 PM</b></p>	<p><b>Parque La Julia</b> <b>Ladera la Cancha</b></p>

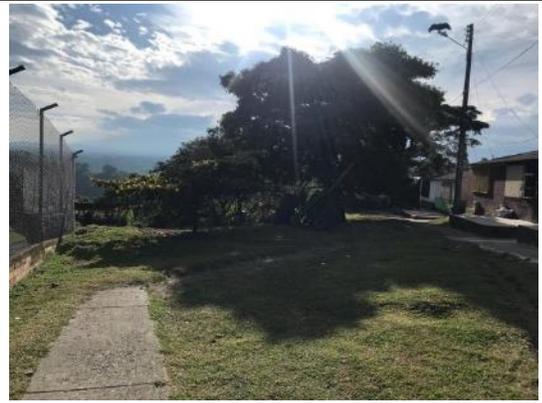
<p>No se observaron residuos dispersos, el prestador informó durante la visita que el presente punto fue erradicado.</p> <p>No se encuentra identificado en el PGIRS.</p>
<p><b>07/07/2022</b> <b>12:15 PM</b></p>	<p><b>La Isabela</b> <b>CII 5 Manzana 11</b> <b>No. 13</b></p>

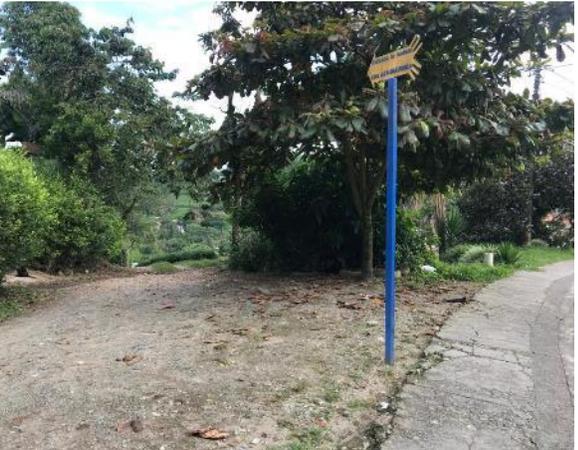
<p>No se observaron residuos dispersos, el prestador informó durante la visita que el presente punto fue erradicado.</p> <p>No se encuentra identificado en el PGIRS.</p>

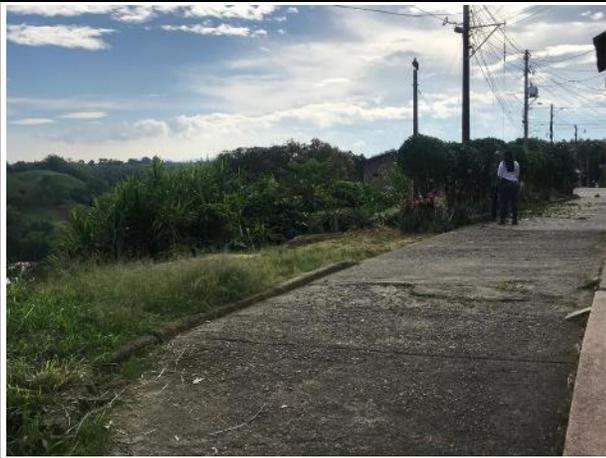
FECHA Y HORA	UBICACIÓN	FOTOGRAFÍAS	OBSERVACIONES
07/07/2022 12:15 PM	Alfonso López Cra 3 No. 13 - 39

No se observaron residuos dispersos, el prestador informó durante la visita que el presente punto fue erradicado.  No se encuentra identificado en el PGIRS.
07/07/2022 12:30 PM	Pueblo Nuevo CII 13 No. 14 -58

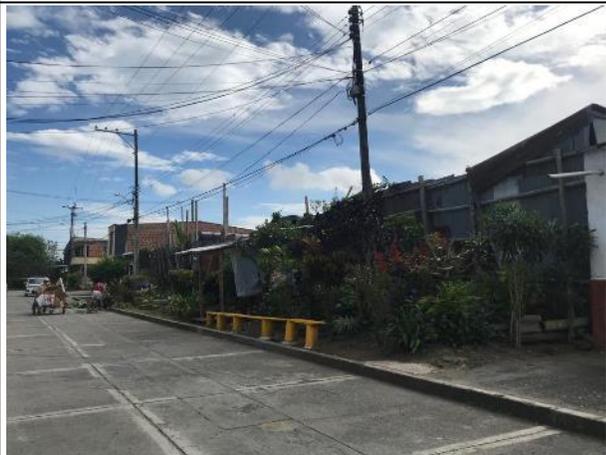
No se observaron residuos dispersos, el prestador informó durante la visita que el presente punto fue erradicado.  No se encuentra identificado en el PGIRS.

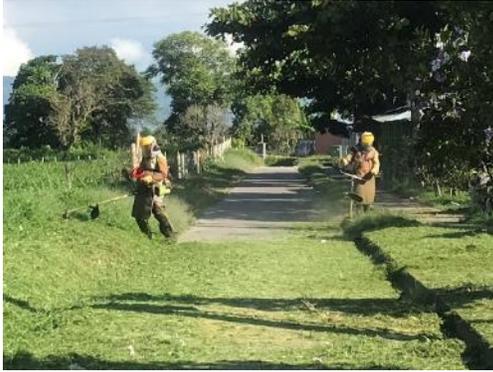
DIRECCIÓN Y FECHA	REGISTRO FOTOGRÁFICO	OBSERVACIONES
<p><b>Barrio La Julia</b> <b>Jueves 07/07/2022</b></p>

<p>Área intervenida: 3.505 m<sup>2</sup> de acuerdo con lo informado por el prestador. Se observó la demarcación del área a intervenir.</p>

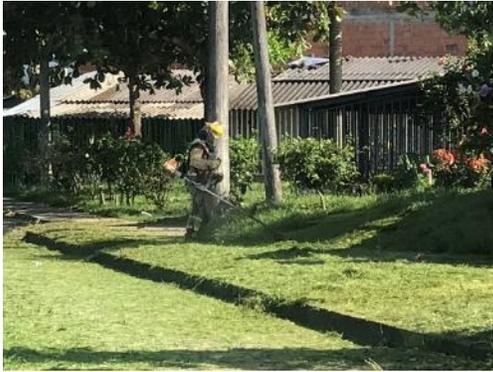
<p>No se contaba con valla informativa ni malla, ya que el prestador informó que fue hurtada.</p>

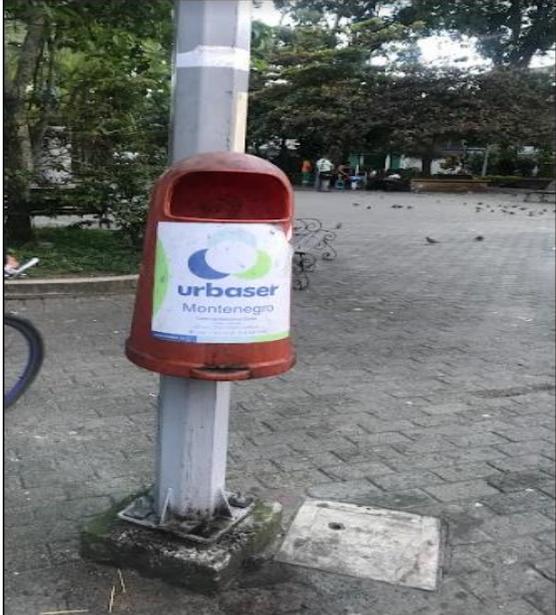
LUGAR, FECHA Y HORA	EVIDENCIA FOTOGRÁFICA	
Parque Principal 07/07/2022 6:17 AM

Tabla 48. Registro fotográfico de las características de la cesta en el parque principal
